# Die Ausgrabungen in der Karnburg 2008

CHRISTOPH BAUR UND HEIMO DOLENZ

Im Zentrum des Interesses stand dabei die Abklärung von Umfang und Lage einer allfälligen zivilen Innenbebauung dieser rund 3,5 ha großen spätkarolingisch-ottonischen Großburg.

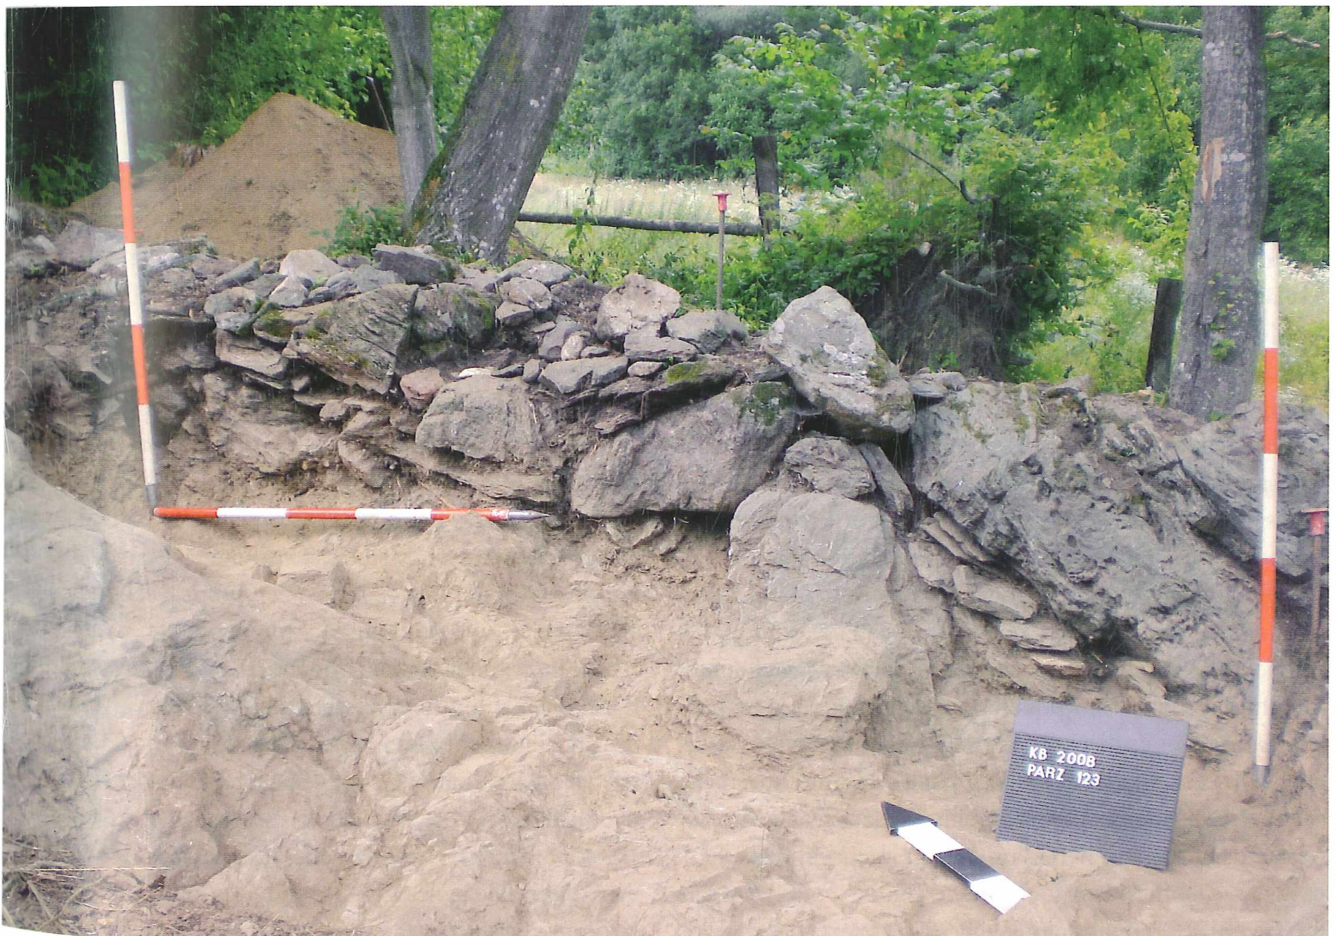
Abb. 1: Maueransicht, S-Fassade auf dem anstehenden Felsen. Aufn. Chr. Baur

Die Mauer schließt im Osten an die entlang der natürlichen Geländekante verlaufende Wehrmauer der Karnburg an<sup>3</sup> und verläuft in gerader Linie über das von Osten nach Westen hin ansteigende felsige Gelände, wo sie am steil abbrechenden Felsen östlich unterhalb der Pfalzkapelle endet. Der 0,9 m breite und maximal 0,4 m hoch erhaltene Mauerzug konnte nun auf einer Länge von 20,5 m von

Als Baustoff für die am Felsuntergrund aufliegende Mauer wurde vorwiegend lokal gebrochenes Felsgestein (Chloritschiefer), aber auch Marmor- und Ziegelbruch in sandiger Mörtelbindung verwendet (Abb. 1). Nach bisherigem Kenntnisstand darf dies als charakteristisch für die spätkarolingisch-ottonischen Mauerreste der Karnburg angesehen werden<sup>4</sup>. Dennoch kann ihre Errichtung in Ermangelung chronologisch aussagekräftiger Funde zeitlich nicht näher eingegrenzt werden.

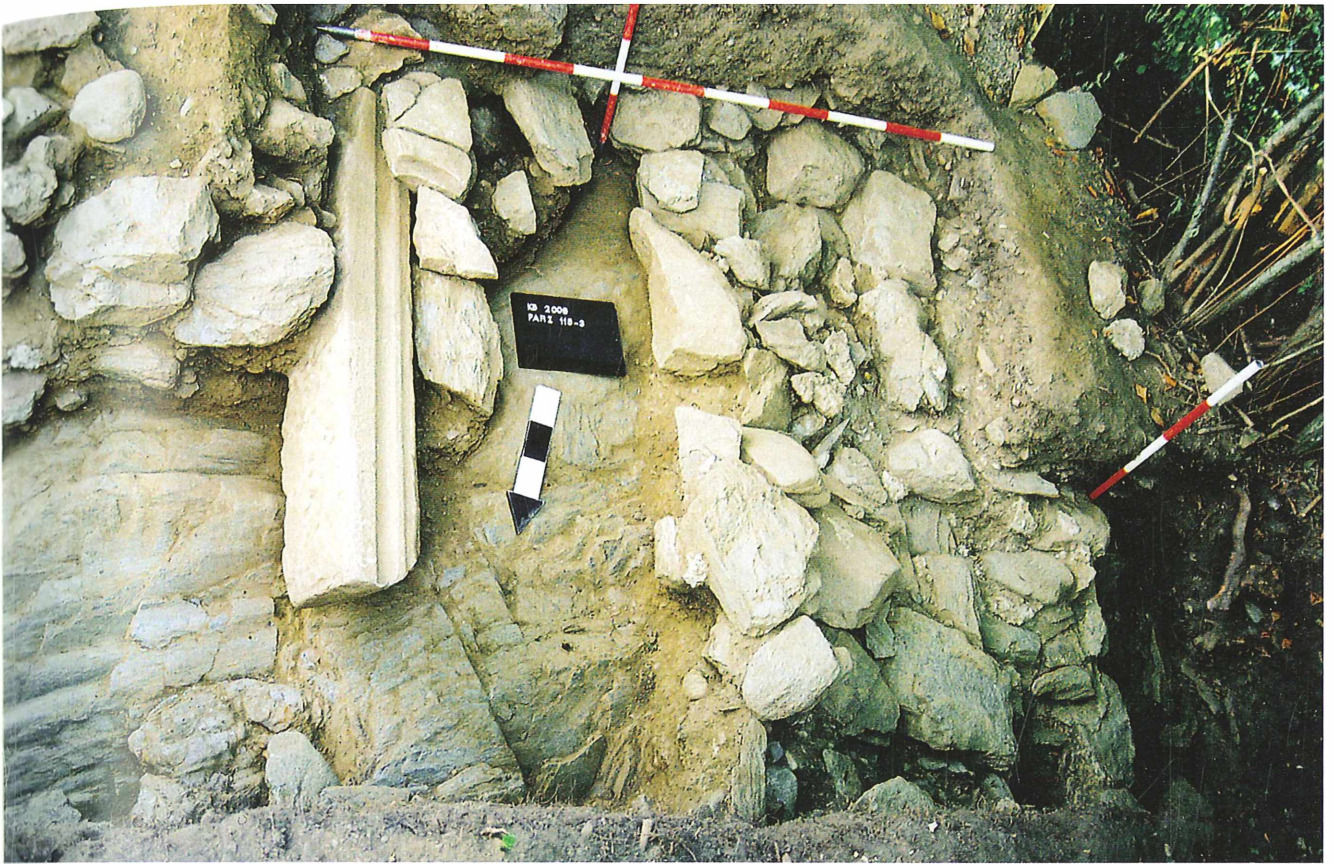
Abb. 3: Fundament der Wehrmauer (rechts) und Hinterfüllung mit Marmorspolien. Aufn. St. Timmerer

Dagegen war der seicht zur Jaklhube abfallende Westhang äußerst massiv gesichert. Hier trat, einige Meter unterhalb der natürlichen Geländekante auf dem Fels ruhend, das Fundament der Karnburger Wehrmauer zutage (Abb. 3). In Nord-Süd-Richtung verlaufend und hier etwa 1,6 m breit, dürfte der nur mehr 0,3 m hoch erhaltene, gemörtelte Mauerzug in weitem Bogen verlaufend an die nördlich gelegene Toranlage anschließen<sup>8</sup>, im Süden mit jener am Osthang aufgedeckten Mauer zusammenstoßen. In Anbetracht des etwa 1,8 m messenden Höhenunterschieds zwischen den Fundamentresten und der natürlichen Geländekante muss das Befestigungswerk, welches hier die östliche Flanke des Torbereiches deckt, mehrere Meter hoch emporgeragt haben.

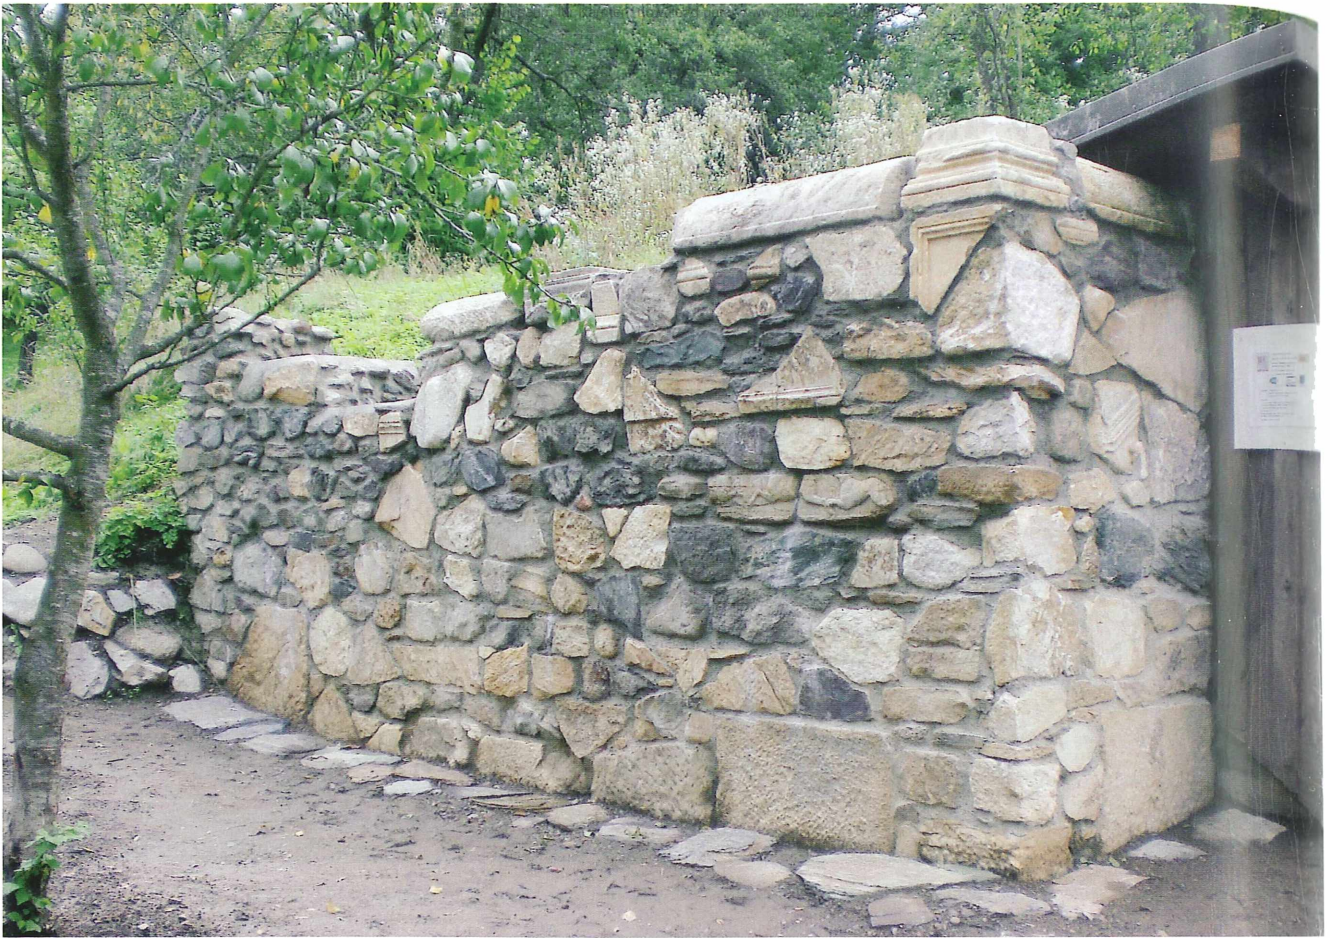
Abb. 4: Rekonstruktion der südlichen Torwange der Karnburg. Aufn. Chr. Baur

Neben der regen Grabungstätigkeit während der Sommermonate 2008 konnte außerdem die im Vorjahr untersuchte Südwanne der Karnburger Toranlage konserviert und rekonstruiert werden (Abb. 4). Die bei den Grabungen im Mauerverband und im Mauerschutt aufgefundenen römischen Marmorspolien sind nach deren Dokumentation wieder im Mauerwerk eingesetzt und somit in Form eines kleinen Lapidariums der Öffentlichkeit zugänglich gemacht worden<sup>9</sup>
