Konservierungs-, Restaurierungs- und Erschließungsmaßnahmen im Amphitheater von Virunum

REGINA BARLOVITS MIT EINEM BEITRAG VON CHRISTOPH BAUR

Konservierungs-, Restaurierungs- und Baumaßnahmen im Amphitheater Virunum 2009

Konservierungs-, Restaurierungs- und Baumaßnahmen im Amphitheater Virunum 2010

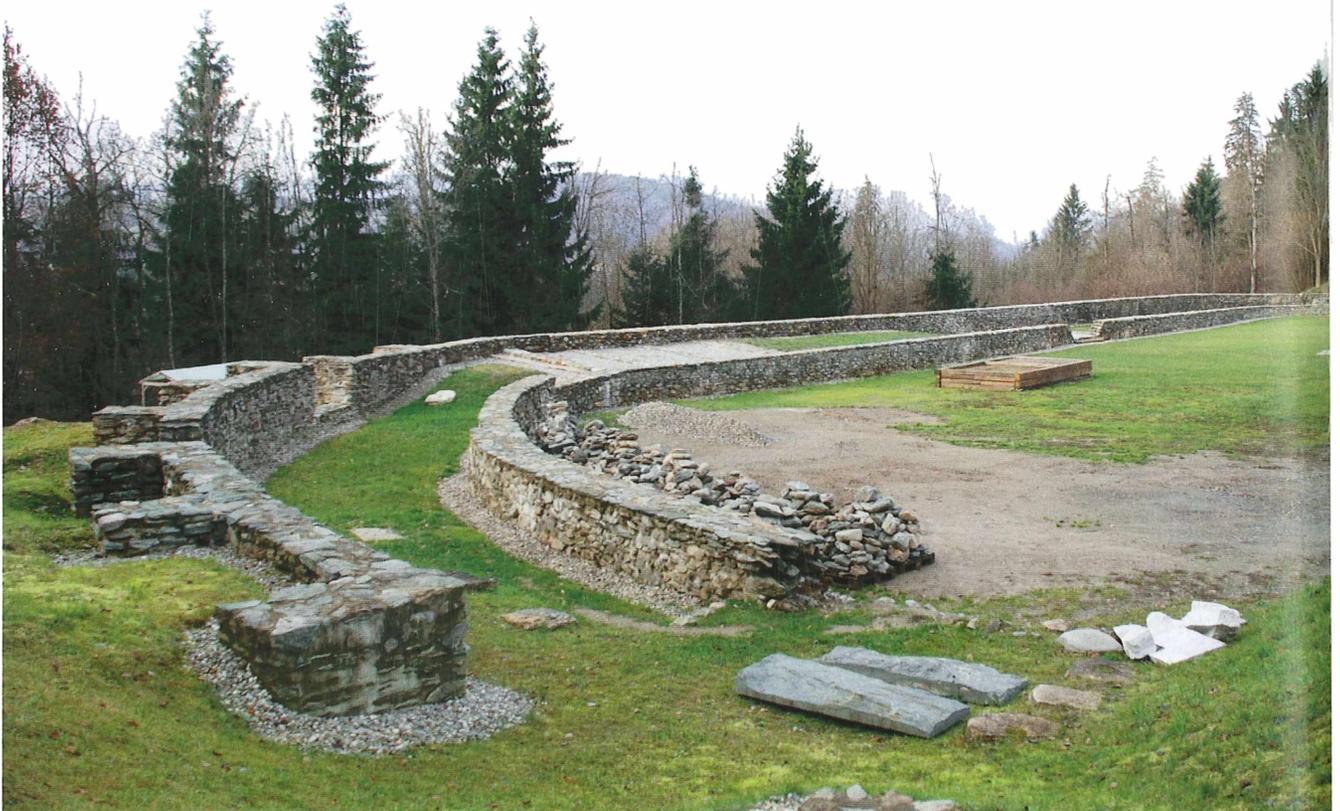
Abb. 2: Gesamtansicht der sanierten West-Cavea. Blick aus Südost. Aufn. R. Barlovits

VII, VIII und IX konnte zur Gänze umgesetzt werden (PLAN I, Restaurierungsplan 2009/2010; Abb. 2).

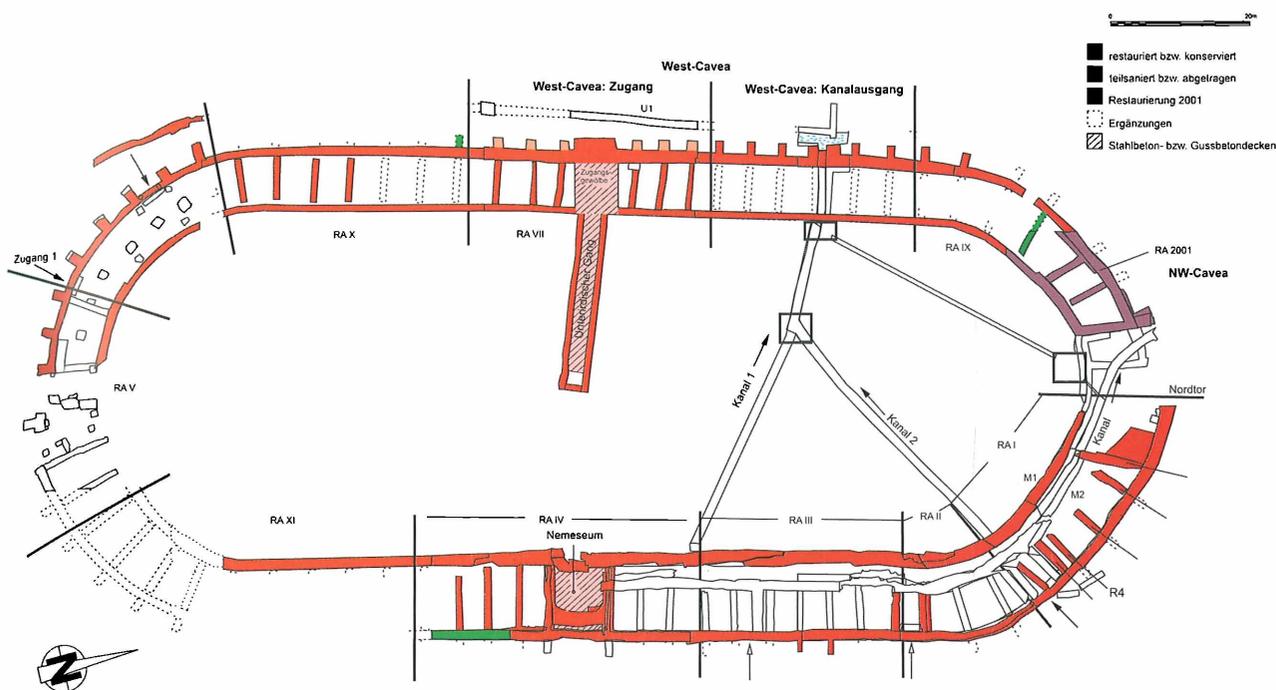
Restaurierungsplan Amphitheater Virunum 2009/2010. Restaurierungsabschnitte IV, VII bis IX. Plangrundlage: Car. 1 192 (2002), S. 97; Entwurf: R. Barlovits; Grafik: R. Barlovits, R. Grilz, H. Mühlbacher

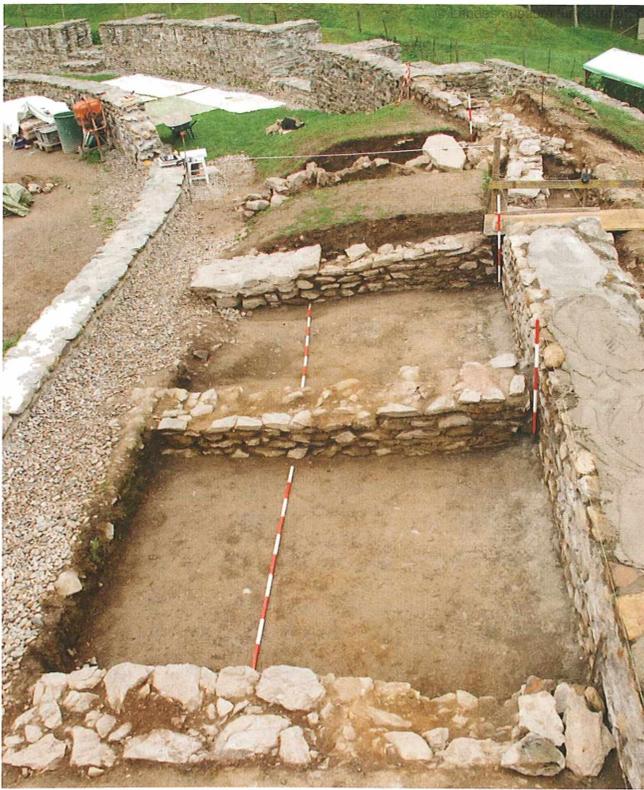
auf eine Tiefe von 0,6–1 m unterhalb der Humusoberkante (Erhaltungshöhe auf Koten von 494,6 bis 495 m) freigelegt werden (RA VIII; Abb. 3). Angesichts des guten Erhaltungszustandes des seit den Grabungskampagnen 1998 bis 2001⁷ infolge der Anböschung des Geländes von Westen her in Frosttiefe unter der Erde verbliebenen Mauerwerks waren großflächige Abräumarbeiten nicht erforderlich. Im Zuge einer statischen Begutachtung ließ sich die Standsicherheit des Fundaments konstatieren,⁸ sodass die Mauer unter begleitenden Sicherungsmaßnahmen in dem nach Westen steil abfallenden Gelände unmittelbar auf den ergrabenen Bruchsteinlagen in Teilabschnitten von rund 10 m ab dem Westsattel nach Süden und rund 20 m ab der südwestlichen Kurve nach Norden auf der ursprünglichen Breite von 0,9 m um rund 2 m hoch wiederaufgesetzt werden konnte (Abb. 4). Der Wiederaufbau erfolgte mit im Vorjahr angeschafften und vorsortierten Bruchsteinen⁹ gemäß denkmalschutzgerechter Vorgaben¹⁰ in Anlehnung an den Originalbestand in römischer Mauertechnik als Schalenmauer mit Ausgleichsschichten.

Die neu freigelegten, bis auf Koten von 494,40 bis 494,85 erhaltenen Radialmauern R IV bis R VII sowie VIII b der südlichen West-Cavea (Abb. 3) zeigten sich infolge Bodennässe durch anstehendes Oberflächenwasser stark geschädigt. Nach Abnahme poröser Steinlagen wurden die 0,6 m breiten Bruchsteinmauern bis auf eine Höhe um Kote 494,90 m wiederaufgesetzt und die zwischenliegenden Bereiche nachfolgend mit drainagewirksamen Bruchsteinschutt bzw. Drainagekies verschüttet. Die ältere, der Radialmauer R VIII b z. T. unterliegende Radialmauer R VIII a ist zwecks Veranschaulichung der in diesem Bereich konstatierten unterschiedlichen Bauphasen um 0,1 m niedriger aufgezogen worden (Abb. 4).

Abb. 3: West-Cavea. Äußere Caveamauer M 3 und Radialmauern des südlichen Teils des Zuschauerraums nach Freilegung. Grabungsabschnitt (GA) I, Längsschnitt M3 Süd. Blick aus Norden. Aufn. R. Barlovits

Bei den der äußeren Caveamauer M 3 in der gedachten Verlängerung der Radialmauern nach Westen bündig angesetzten Stützpfählern (Br. 1 m) des mittleren Teils des westlichen Zuschauerraums (RA VII) wurden die im Zuge der Grabungskampagne 2001¹¹ auf das noch bis zu 2 m hoch erhaltene Mauerwerk aufgetragenen Betonabstriche abgenommen und durch vermörtelte Bruchsteinlagen als schräg gemauerte Pfeilerkronen ersetzt.

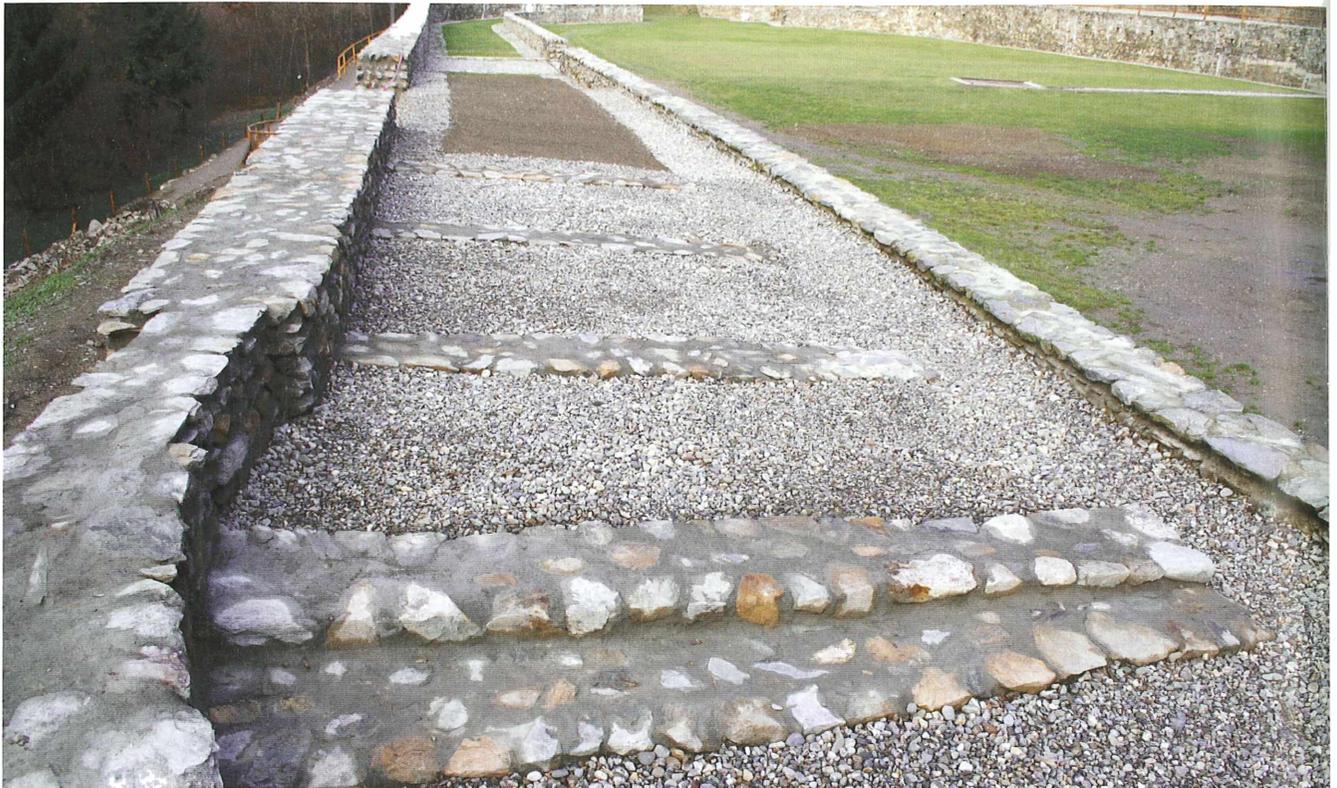
Abb. 4: West-Cavea. Gesamtansicht der wiederhergestellten Teile der äußeren Caveamauer M 3 sowie der konservierten Radialmauern des südlichen Teils des Zuschauerraums. Im Vordergrund die Radialmauern R VIII a und b. Blick aus Süden. Aufn. R. Barlovits

sowie nachfolgender Zuschüttung der zwischenliegenden Bereiche mit Drainagekies ist auch der südliche Bereich des westlichen Zuschauerraums künftig für Besucher nutzbar (Abb. 4).

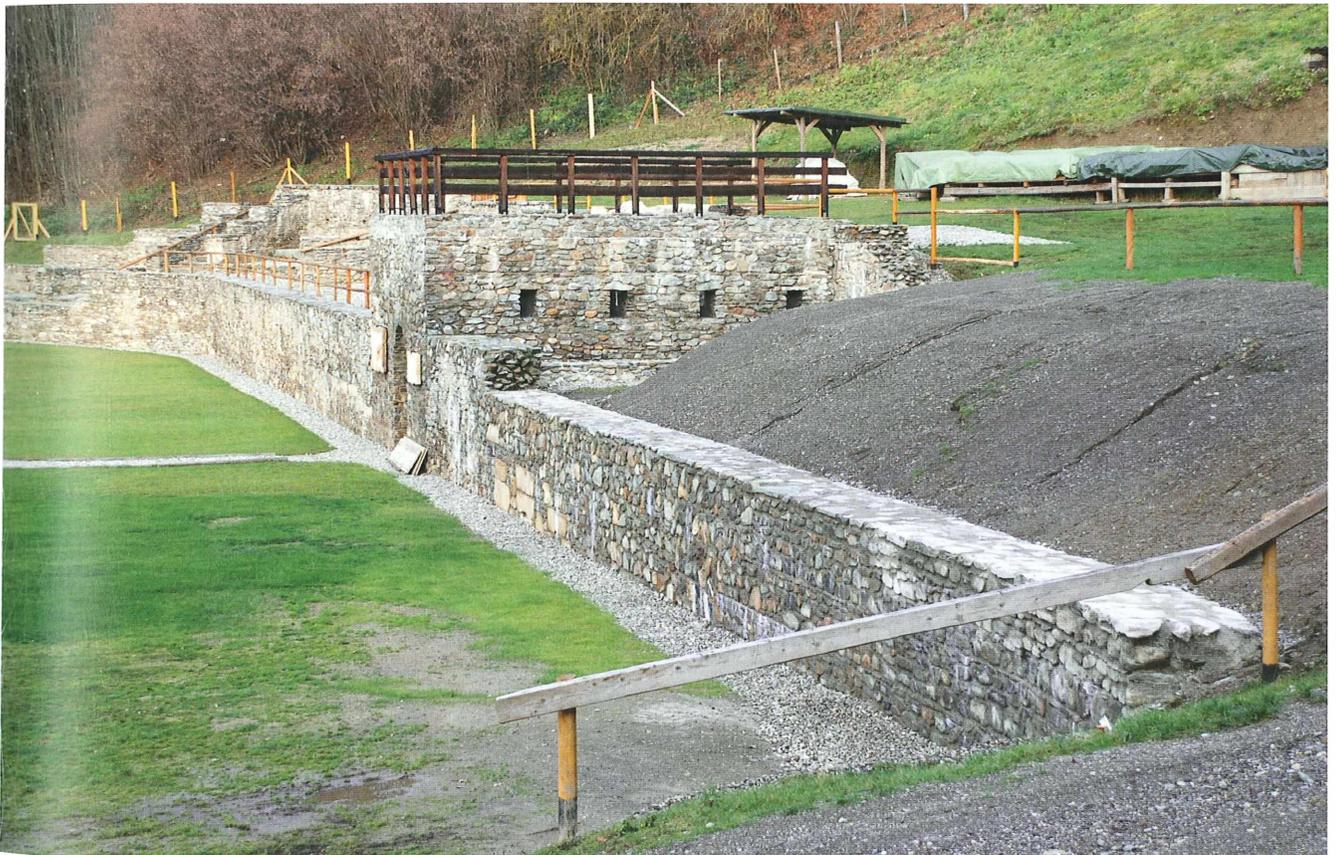
Die diesjährigen Sanierungen konzentrierten sich sodann auf den südlichen bzw. südöstlichen Bereich des östlichen Zuschauerraums. Der Schwerpunkt der Tätigkeiten lag auf der Freilegung und nachfolgenden Restaurierung bzw. modellhaften Rekonstruktion der inneren Mauer des östlichen Zuschauerraums in ihrem letzten Teilabschnitt ab dem Ostscheidel der Anlage nach Süden (RA XI, Abb. 5).

Abb. 5: Ost-Cavea. Gesamtansicht der modellhaft rekonstruierten inneren Caveamauer M 1 des südlichen Teils des Zuschauerraums. Blick aus Südwesten. Aufn. R. Barloviits.

von 14 m in Anlehnung an die Mauertechnik der älteren Bauphase als zweischalige Schwergewichtsmauer mit Ausgleichsschichten rund 1 bis 1,5 m hoch aufgemauert (Abb. 5).

Die innere Mauer des südlichen Teils des östlichen Zuschauerraums ist somit auf einer Gesamtlänge von insgesamt 23 m auf der ursprünglichen Breite von 0,9 m bis zu einer Höhe von rund 1,7 m wiederhergestellt.

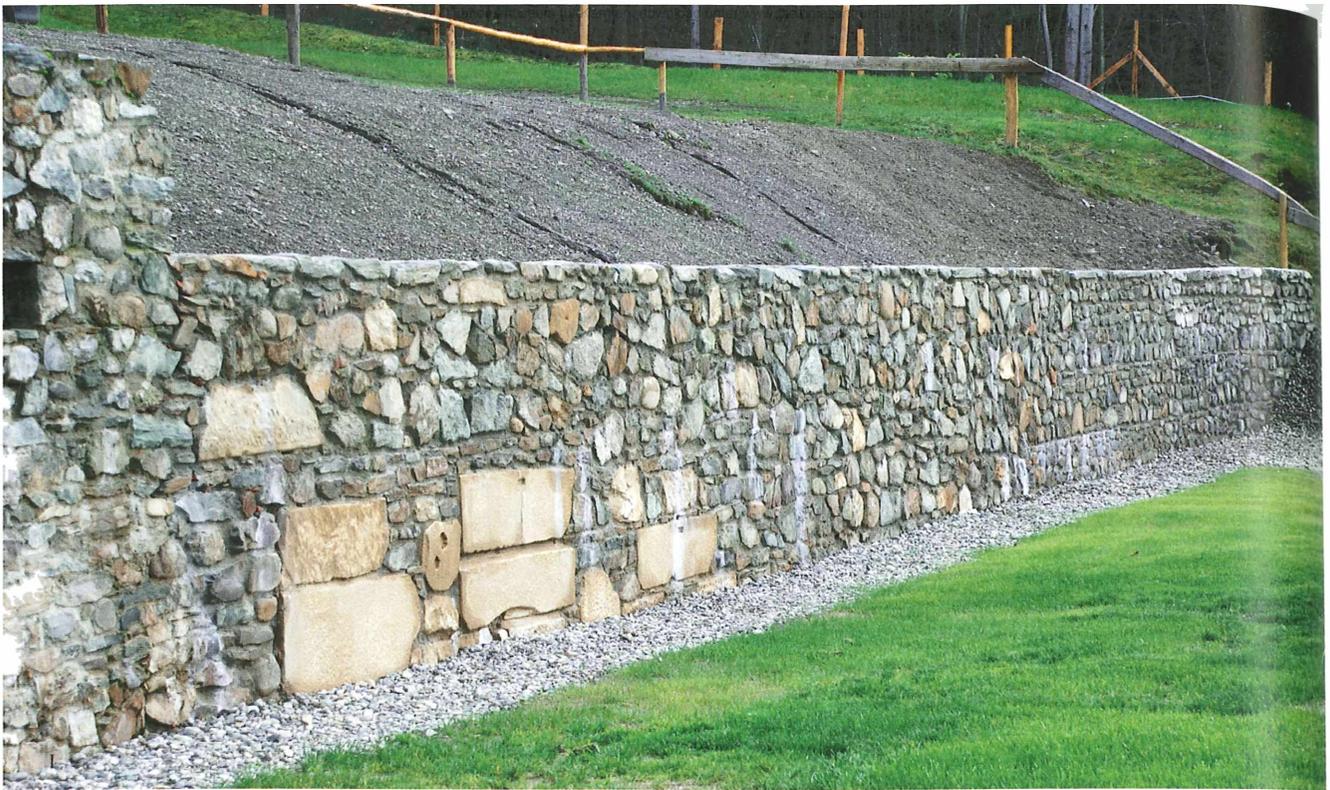
Abb. 6: Ost-Cavea. Die modellhaft rekonstruierte Spolienmauer M 1. Blick von Norden. Aufn. R. Barlovits

servatorischer Sicherung geborgen.¹⁷ Unter Anlage von Entlastungsschnitten wurde die Caveamauer M 1 in ihrem weiteren Verlauf nach Süden bis zur Südostkurve der Anlage freigelegt. Die in ihrem nördlichen Teil zweiphasige Mauer¹⁸ war im oberen Bereich zur Gänze verstürzt. Die infolge Staunässe stark geschädigten Bruchsteinlagen hatten sich lediglich bis zu einer Höhe von durchschnittlich 1 bis 1,3 m oberhalb des rezenten Bodenniveaus der Arena erhalten. Der schlechte Erhaltungszustand des Mauerwerks erforderte großflächige Abräumarbeiten, bei denen die losen Bruchsteine bis auf den festen Mauerkern abgetragen werden mussten. Mittels Aufziehens eines ersten, rund 12 m langen Teilabschnittes auf dem Mauerverlauf der jüngeren Bauphase¹⁹ auf eine Höhe von 1,7 m als armiertes Bruchsteinschalenmauerwerk erfolgte die modellhafte Rekonstruktion eines in den letzten Renovierungsperioden des Amphitheaters errichteten Mauerabschnittes (Abb. 6).²⁰ Gemäß dem Originalbefund der spätesten 237 n. Chr. epigrafisch datierten Bauphase wurden dabei von Hand identisch bearbeitete Marmore anstelle der ursprünglichen Spolien eingesetzt.

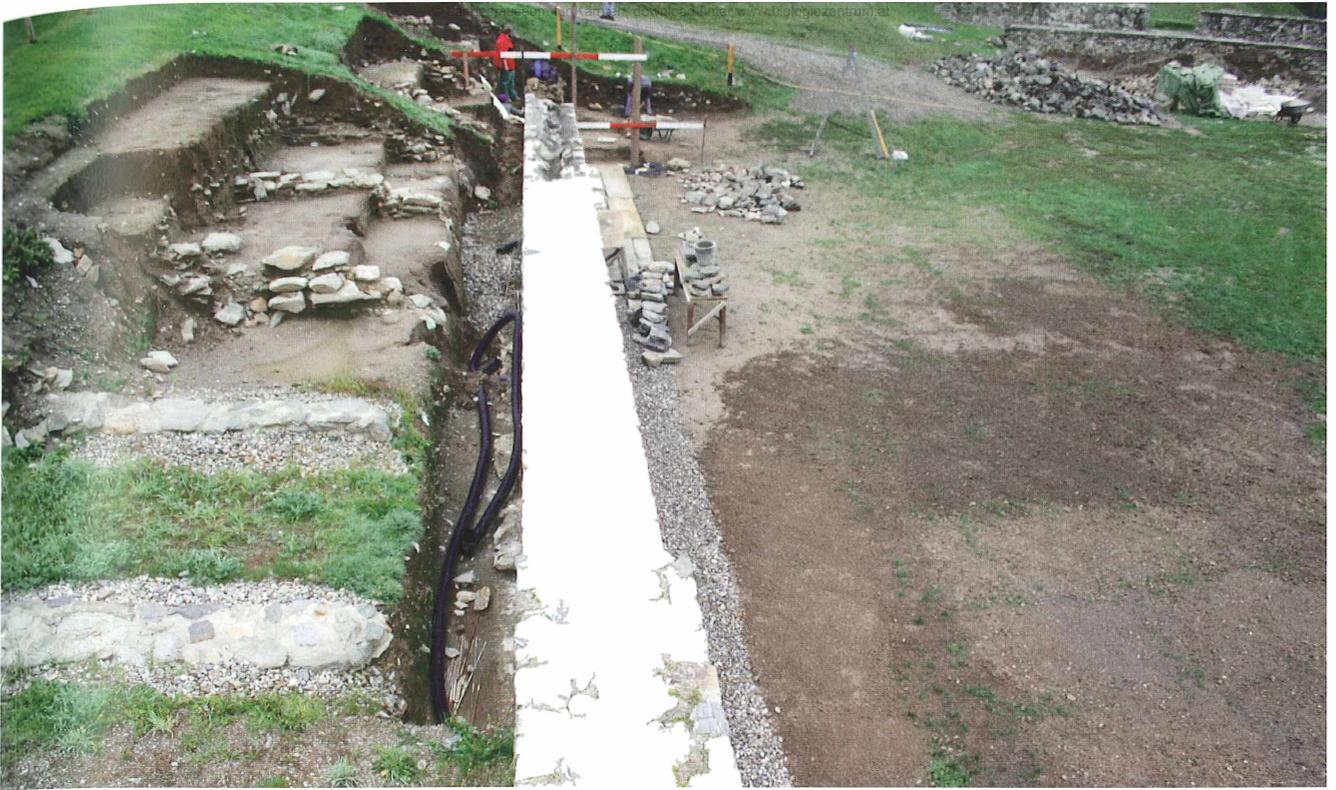
Abb. 7: Ost-Cavea. Drainagierung der inneren Caveamauer M 1. Blick von Norden. Aufn. H. Klimbacher

chen Zuschauerraums.²² Beidseitig auf die gesamte Länge der inneren Caveamauer M 1 der südlichen Ost-Cavea verlegte Drainagen (Abb. 7) binden an das Drainagesystem 2005 in der südlichen Arena²³ an und führen so anstehendes Hangwasser aus dem Zuschauerraum zur westlichen Außenseite des Amphitheaters hin ab. Nach Abschluss der Grabungs- und Restaurierungsarbeiten wurde der gesamte Bereich des südlichen Teils des östlichen Zuschauerraums mit sickerfähigem Aushubmaterial bzw. sandiger Erde händisch verschüttet und nachfolgend planiert.

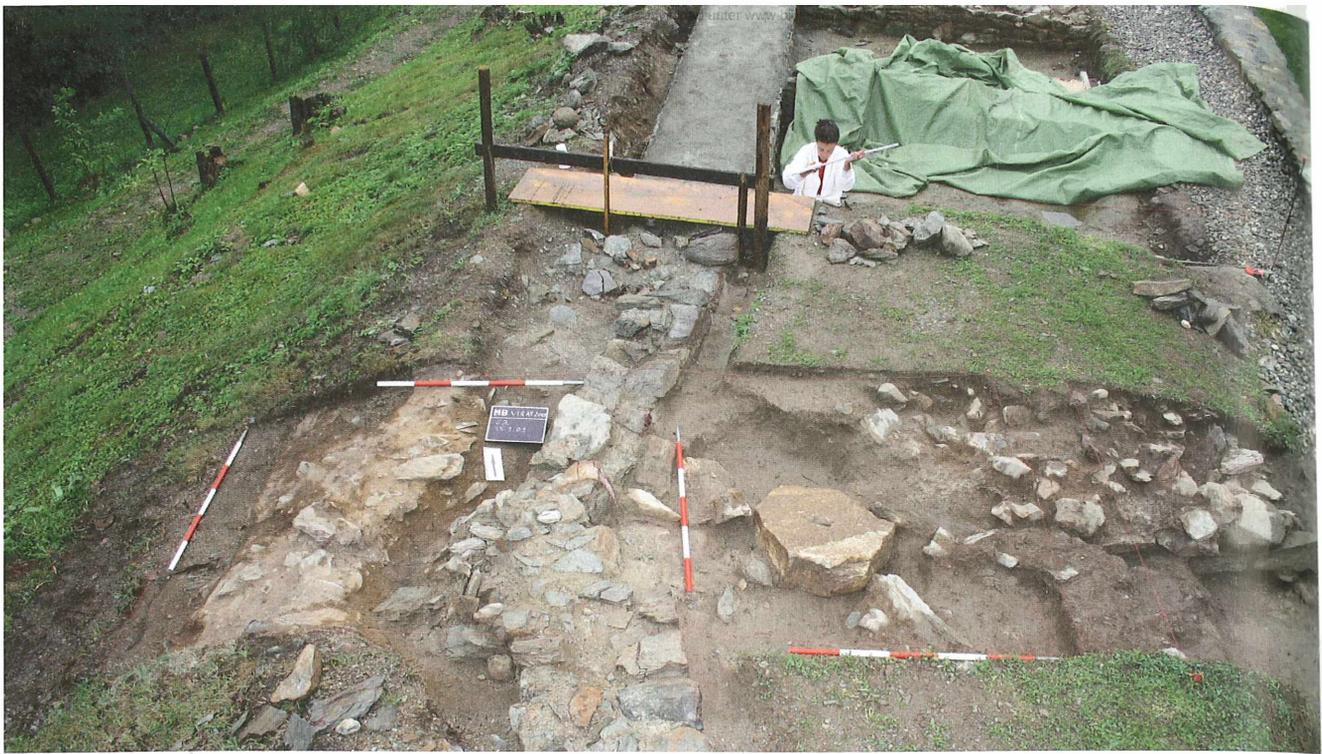
Abb. 8: West-Cavea. Äußere Caveamauer M 3 mit Zugang 6 sowie den Radialmauern R VIII a und b des südlichen Teils des Zuschauerraums nach Freilegung. Blick aus Süden. Aufn. R. Barlovits.

chen Teils des westlichen Zuschauerraums (GA I; Längsschnitt M 3 Süd) traten caveaseitig 0,1 m unter dem Humus eine lehmig-sandige Anschüttung (SE 1) und darunter ab Kote 494,85 m die 0,6 m breiten, über dem Fundamentvorsprung der M 3 mit Fuge angesetzten Radialmauern R IV bis R VIII zu Tage (Abb. 3). Mittels Abtiefens von zwei Grabungsschnitten im Bereich der südlichen West-Cavea (S 1)²⁴ sowie der südwestlichen Kurve (S 2) konnten nachstehende Befunde bzw. Funde konstatiert werden: Eine unterhalb der Anschüttung zwischen bzw. über den Radialmauern befundene, bis zu 0,2 m mächtige Holzkohleschicht (SE 2) weist auf einen Brand. Das reiche Fundmaterial aus den angetroffenen ungestörten Schichtabfolgen umfasst u. a. Fragmente roten Wandverputzes sowie zwei kaiserzeitliche Münzen. In der südwestlichen Kurve der äußeren Caveamauer M 3 ließ sich auf Kote 494,8 m ein weiterer seitlicher Zugang (Zugang 6; Br.: 2,2 m) in den Zuschauerraum mit Resten einer kompakten Lehmschicht als zugehörigem Gehniveau (Kote 494,7 m) sowie die Bruchsteinlagen von zwei Radialmauern leicht unterschiedlicher Ausrichtung feststellen, von denen die jüngere Mauer die ältere in ihrem westlichen Teil z. T. überbaut (Abb. 8). Im Zuge der Zusetzung des Zugangs in einer späteren Bauphase war

hier eine Radialmauer R VIII a abgebrochen und durch eine neue Mauer R VIII b ersetzt worden.

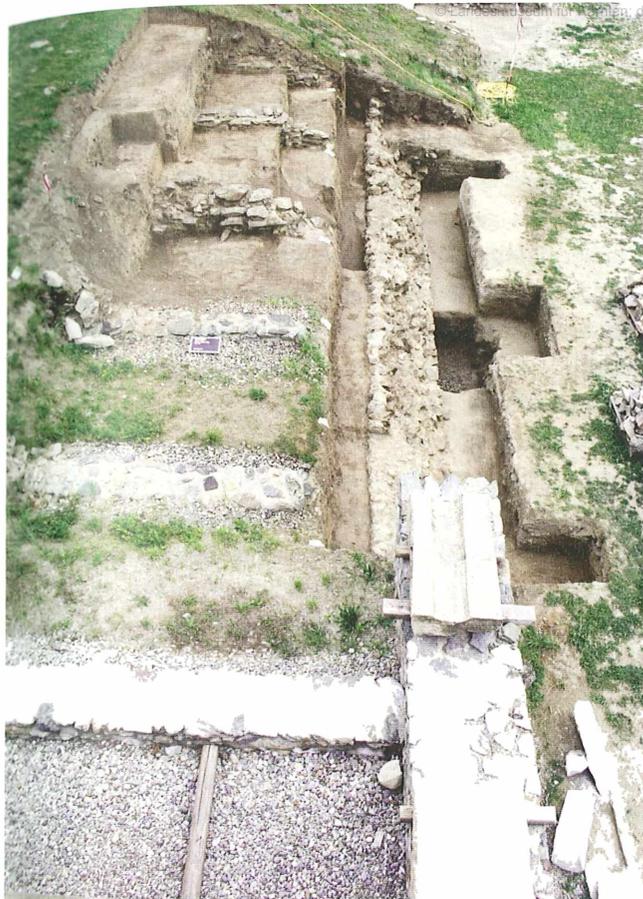
Als besondere arbeitstechnische Herausforderung erwies sich 2010 die Freilegung und nachfolgende Restaurierung der Caveamauer M 1 des südlichen Teils des östlichen Zuschauerraums in ihrem weiteren Verlauf nach Süden ab dem Ostscheitel bis zur südöstlichen Kurve des Amphitheaters (GA IV; Abb. 9). Infolge des steil abfallenden Geländes musste dieser noch nicht untersuchte Bereich des Zuschauerraums ab dem Niveau des Geländes östlich der äußeren Caveamauer M 3 (Kote 498,92 m) bis auf Kote 493,77 m flächig abgetieft und dabei ein Höhenunterschied von rund 5,2 m überwunden werden. Das Nullniveau für sämtliche Befunde sowie bauliche Aufmaße befindet sich in der Nordost-Cavea auf der Krone der inneren Caveamauer M 1 an ihrem westlichen Ende bei Kote 496,52 m (Entwässerungsplan Amphitheater Virunum 2007).²⁵ Die zwischen 1,2 und 1,4 m breite Schwergewichtsmauer zeigte sich caveaseitig bis zu 1,3 m über dem rezenten Bodenniveau der Arena erhalten, zur

Abb. 9: Ost-Cavea. Innere Caveamauer M 1 nach Freilegung. Blick aus Norden. Aufn. Ch. Baur

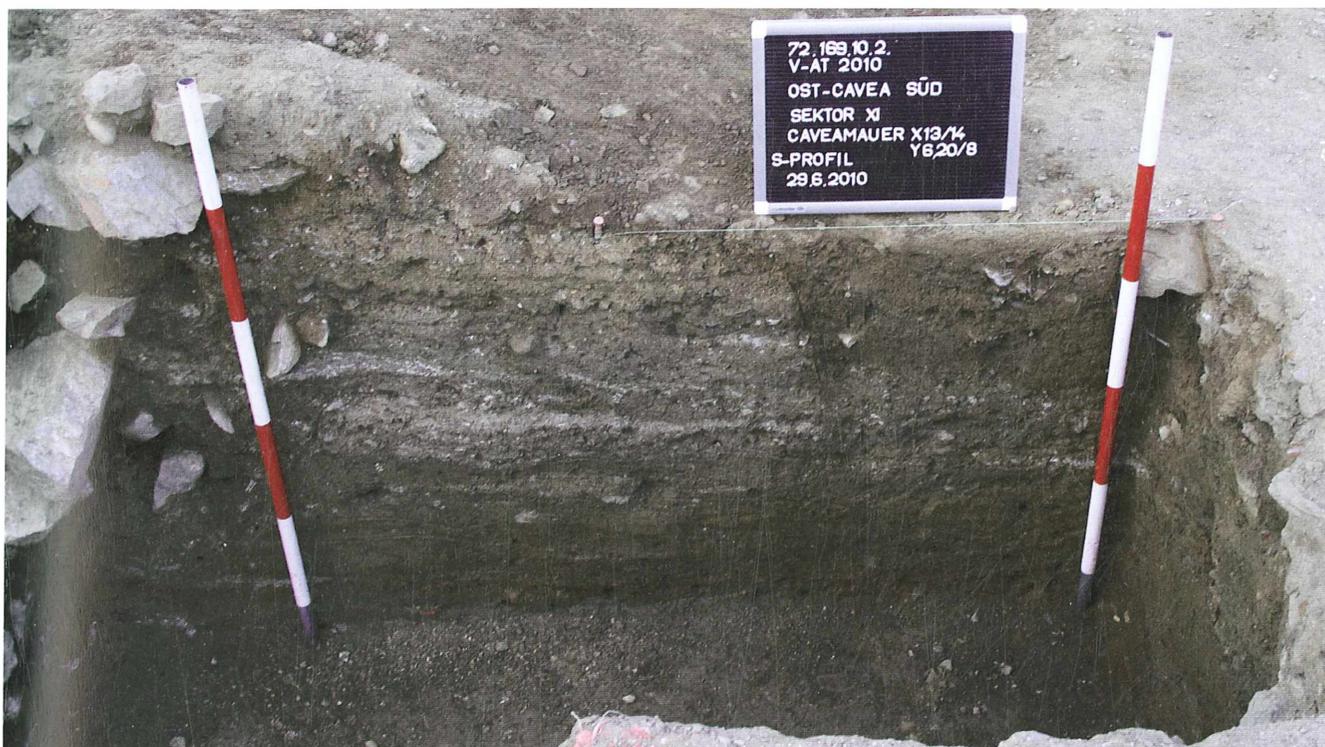
Abb. 10: Ost-Cavea. Sondage an die innere Caveamauer M 1 von Westen her. Blick aus Norden. Aufn. Ch. Baur

Mittels eines 2 x 1,5 m großen Profilschnittes im Bereich der Baufuge konnte 1,3 m unterhalb des rezenten Arenabodens mit sterilem Sand das tiefste Gelniveau an die innere Caveamauer M 1 erfasst werden (Abb. 10). Dieses wird von mehreren aufeinanderfolgenden teils lehmigen, teils stark sandigen und mit Bauschutt durchsetzten Planierschichten überlagert. Auf der letzten Planierung kam eine bis zu 0,1 m starke Kalkmörtelschicht zu liegen, die in wenigen kleinteiligen Fragmenten noch an der M 1 anhaftete. Über diesem Bau- bzw. Renovierungshorizont zieht eine Holzkohleschicht auf unterliegendem Lehm unmittelbar an die M 1 heran. Da ansonsten kein Brandhorizont für das Arenainnere belegt ist, kann diese vorerst keinem der beiden bis dato im Amphitheater dokumentierten Großbrände severischer Zeit²⁸ bzw. der 2. Hälfte des 3. Jahrhunderts n. Chr.²⁹ zugewiesen werden. Die Brandschicht wird von einem 0,4 m mächtigen Paket sandiger sowie lehmiger Schichten überlagert, das sich als äußerst fundreich vor allem an Keramik und teils bemalten Wandmalereifragmenten erwies. Letztere lagen größtenteils mit der Sichtseite nach unten, woraus zu schließen ist, dass die Verputzstücke von der M 1 abgebrochen waren und in der Arena zu liegen kamen. Die Planierschichten werden

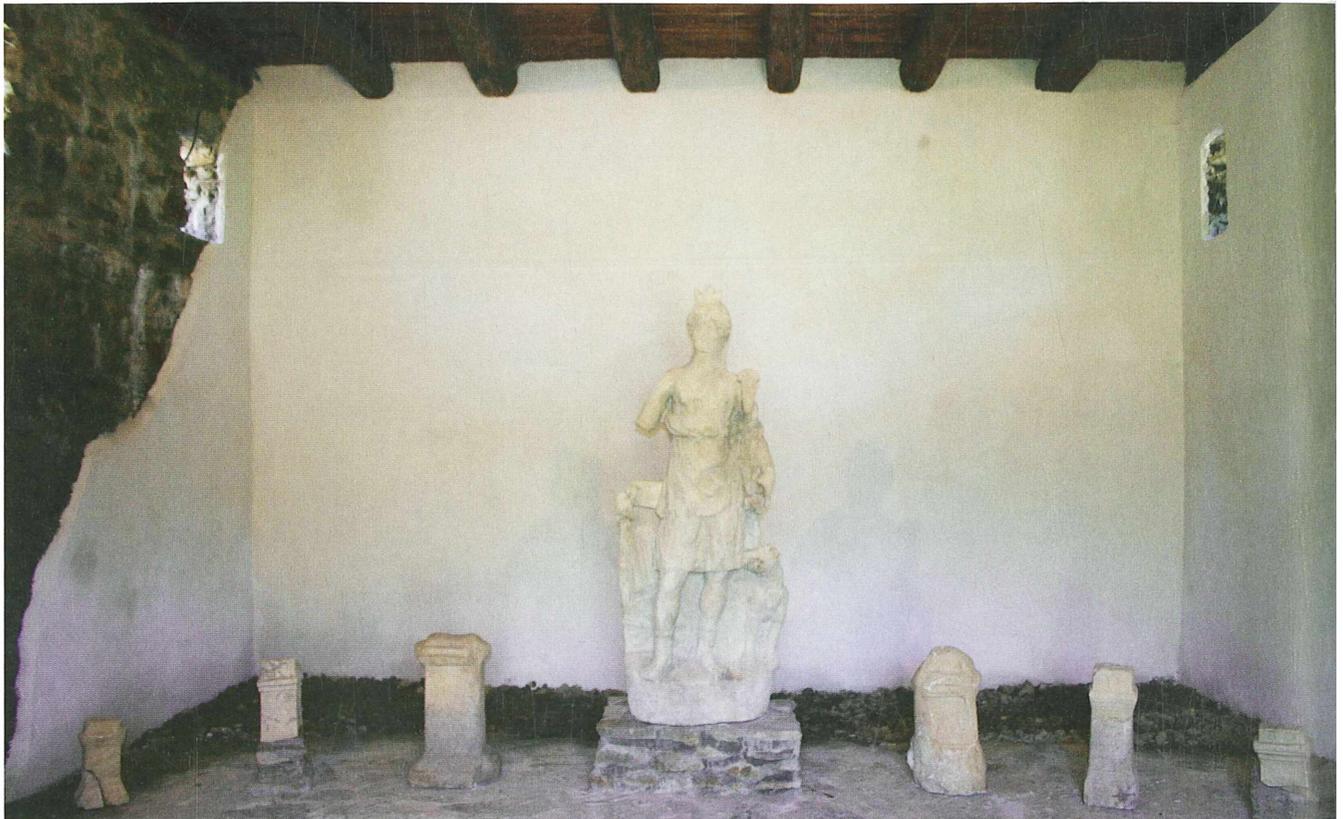
Abb. 13: Ost-Cavea. Nemesisheiligtum. Innenausstattung als Schautempel. Blick von Westen. Aufn. E. Tschernitz

ausstattung des 2006 modellhaft rekonstruierten³⁷ Nemesisheiligtums im Ostscheidel der Anlage (Abb.13). Teile der Innenwände wurden roh belassen, um den ursprünglichen Zustand des bei den Grabungen vorgefundenen Mauerwerks zu veranschaulichen. Eine 0,3 m mächtige Anschüttung aus rötlichem Kies als Boden ersetzt den ursprünglichen, 2005 aufgebrauchten Drainageschotter. Eine als Türschwelle verlegte Marmorplatte ermöglicht den ebenerdigen Zutritt aus der Arena. Mittels Holzauflagen bietet der an den Innenwänden laufende, rund 0,6 m hohe Mauervorsprung Besuchern eine Sitzgelegenheit.

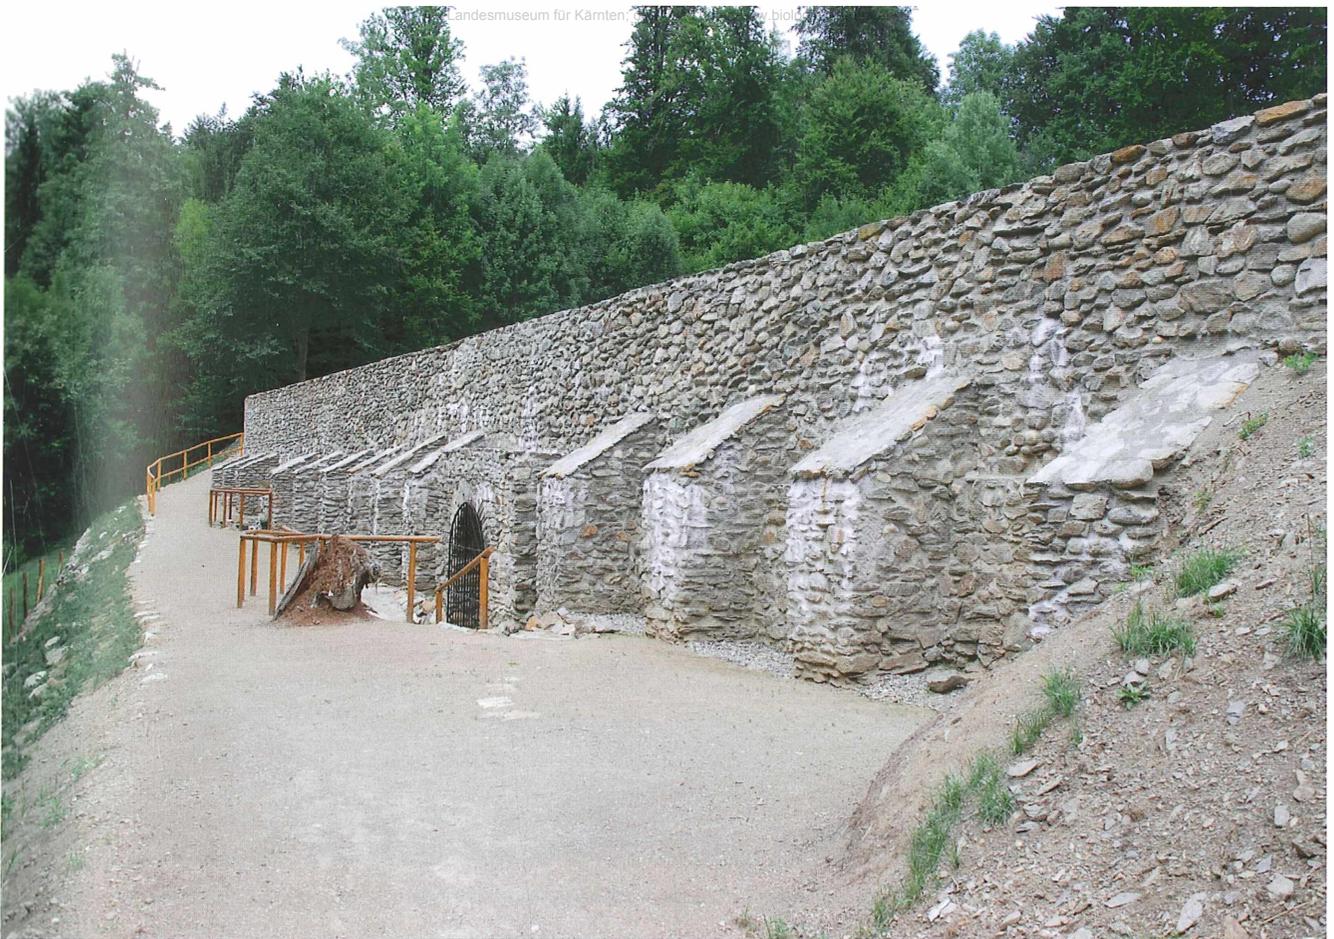
Abb. 16: West-Cavea. Besucherweg entlang der äußeren Caveamauer. Schauffassade nach Westen. Blick aus Süden. Aufn. R. Barlovits

Die Anlage eines behindertenfreundlichen Besucherweges entlang der westlichen Außenseite des Amphitheaters vom Nordtor bis zum Gladiatorenzugang (Abb. 16) erforderte großflächige Geländeabtragungen sowie Anschüttungen und nachfolgende Planierungen im Bereich außerhalb des nordwestlichen sowie westlichen Zuschauerraums. Geländebedingt mussten sämtliche Arbeiten manuell durchgeführt werden. Entlang der äußeren Mauer M 3 des nordwestlichen Zuschauerraums wurde das Gelände dafür um rund 1,5 m abgetieft und die Maueransicht der dabei freigelegten unteren Teile der Außenmauer nach Auskratzen des porösen Mörtels neu verputzt. Gemäß detaillierter Vorgaben im Zuge einer statischen Begehung⁴² musste die Geländeböschung westlich des Amphitheaters mit einer 1,7 m hohen und 15 m langen Steinschlichtung maschinell verfestigt und die auf eine Länge von 40 m 1,5 m breit angeschüttete Wegrampe mittels hölzerner Pölzungen sowie Absturzgeländer gesichert werden. Für die für Behindertenfreundlichkeit erforderliche Steigung

von 6 % war hier ein Höhenunterschied von insgesamt 2 m zu überwinden.

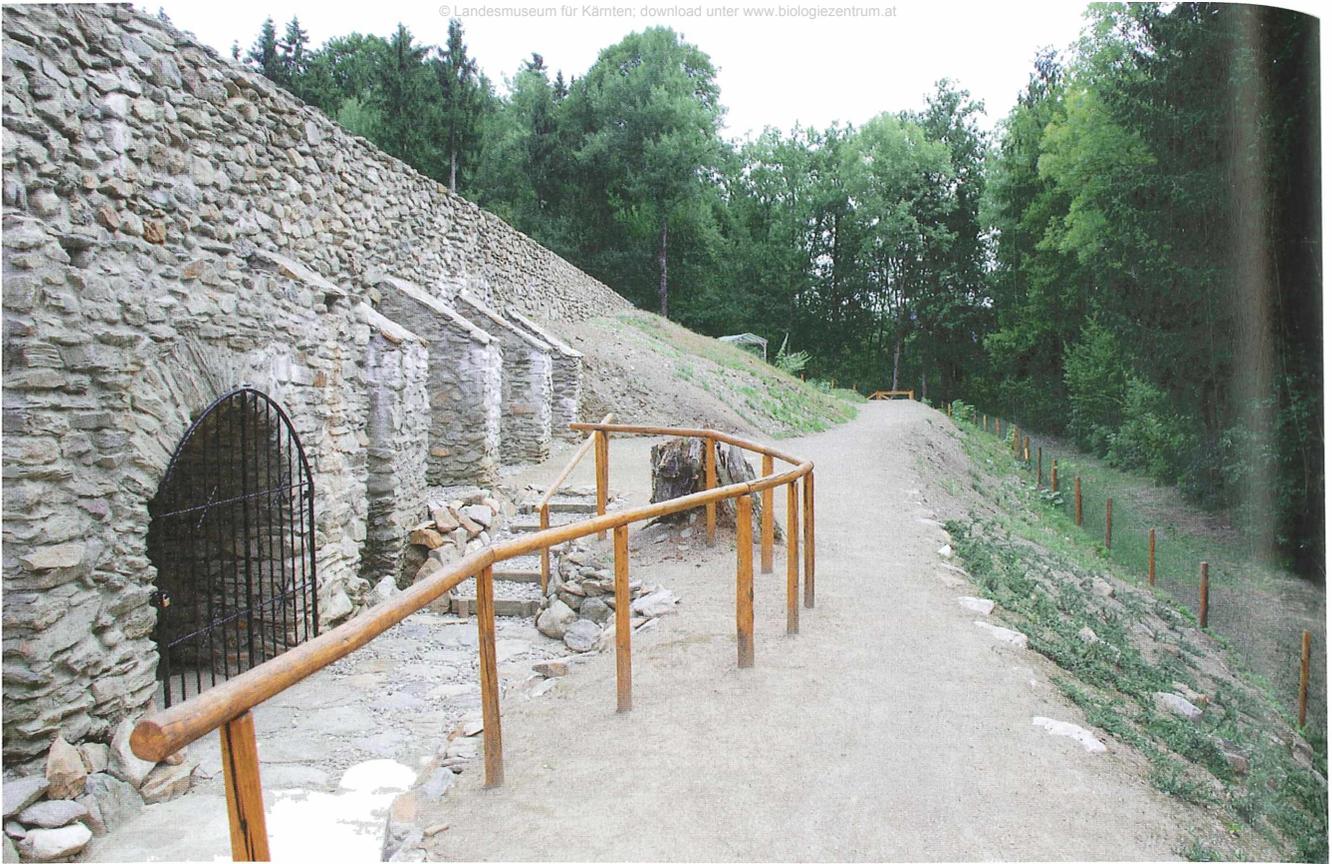
Abb. 17: West-Cavea. Der neu gestaltete Eingangsbereich zum unterirdischen Gladiatorenengang in die Arena. Blick aus Norden. Aufn. R. Barlovits.

Der Eingang zum unterirdischen Gladiatorengang in die Arena ist nun mit einem Tor aus Schmiedeeisen ausgestattet und kann über neu verlegte Stufen aus im Zementbett lagefixierten Bruchsteinen betreten werden (Abb. 17). Die unterschiedlichen Geländeneiveaus wurden mittels einer halbkreisförmig um den Eingang angelegten Steinschichtung angeglichen. Ein Abgang mit hölzernen Trittstufen vom westlichen Zuschauerraum zur Außenseite des Amphitheaters ersetzt den bisherigen Pfad.

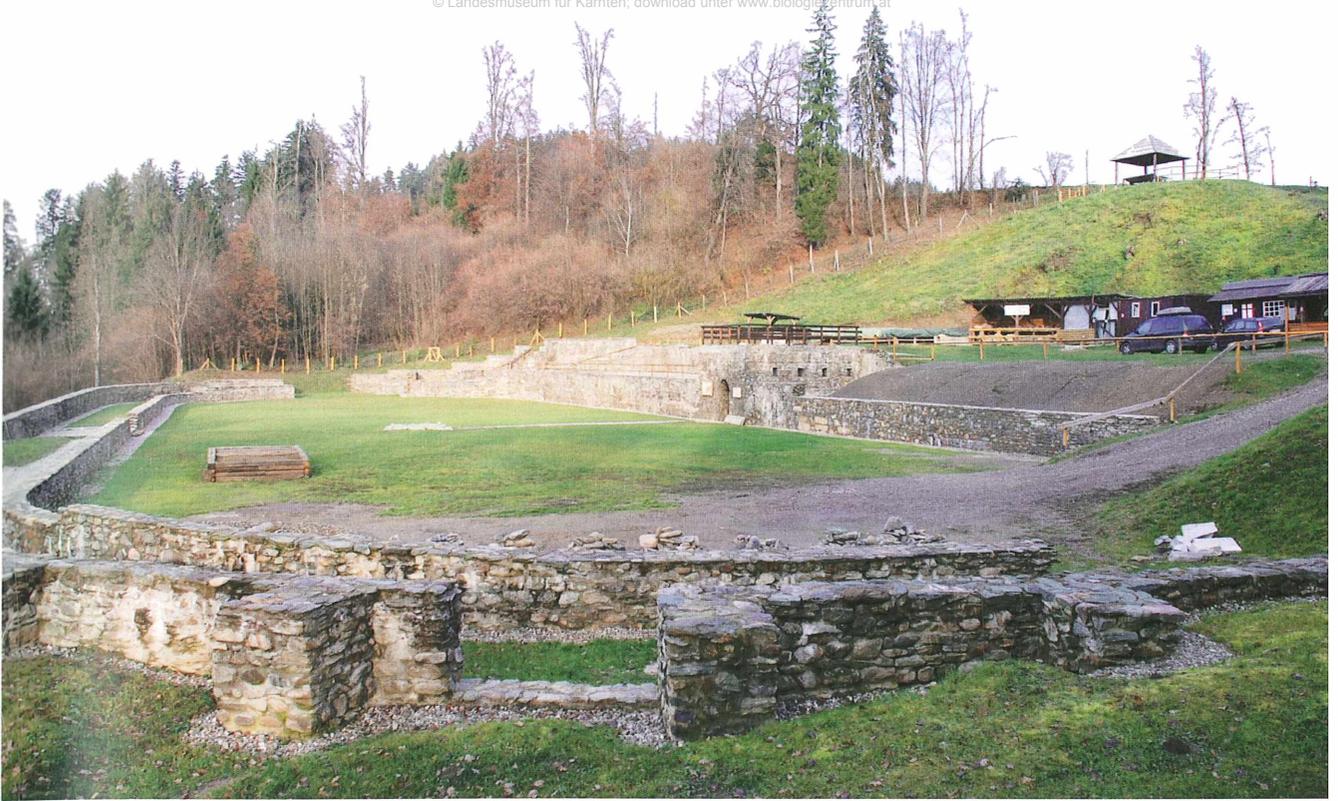
Abb. 18: Amphitheater Virunum. Restaurierungsbestand 2010. Blick von Süden. Aufn. R. Barlovits

Nach Abschluss der diesjährigen Sanierungen ist die bauliche Konservierung des antiken Ruinenbestandes des Amphitheaters Virunum abgeschlossen (Abb. 18). Die bisher nicht freigelegten Teile der Anlage bleiben bis auf weiteres unter der Erde und damit ausreichend konserviert.
