# Ein neuzeitlicher Eisenverhüttungsofen im Babucnikgraben bei Ferlach

RENATE JERNEJ

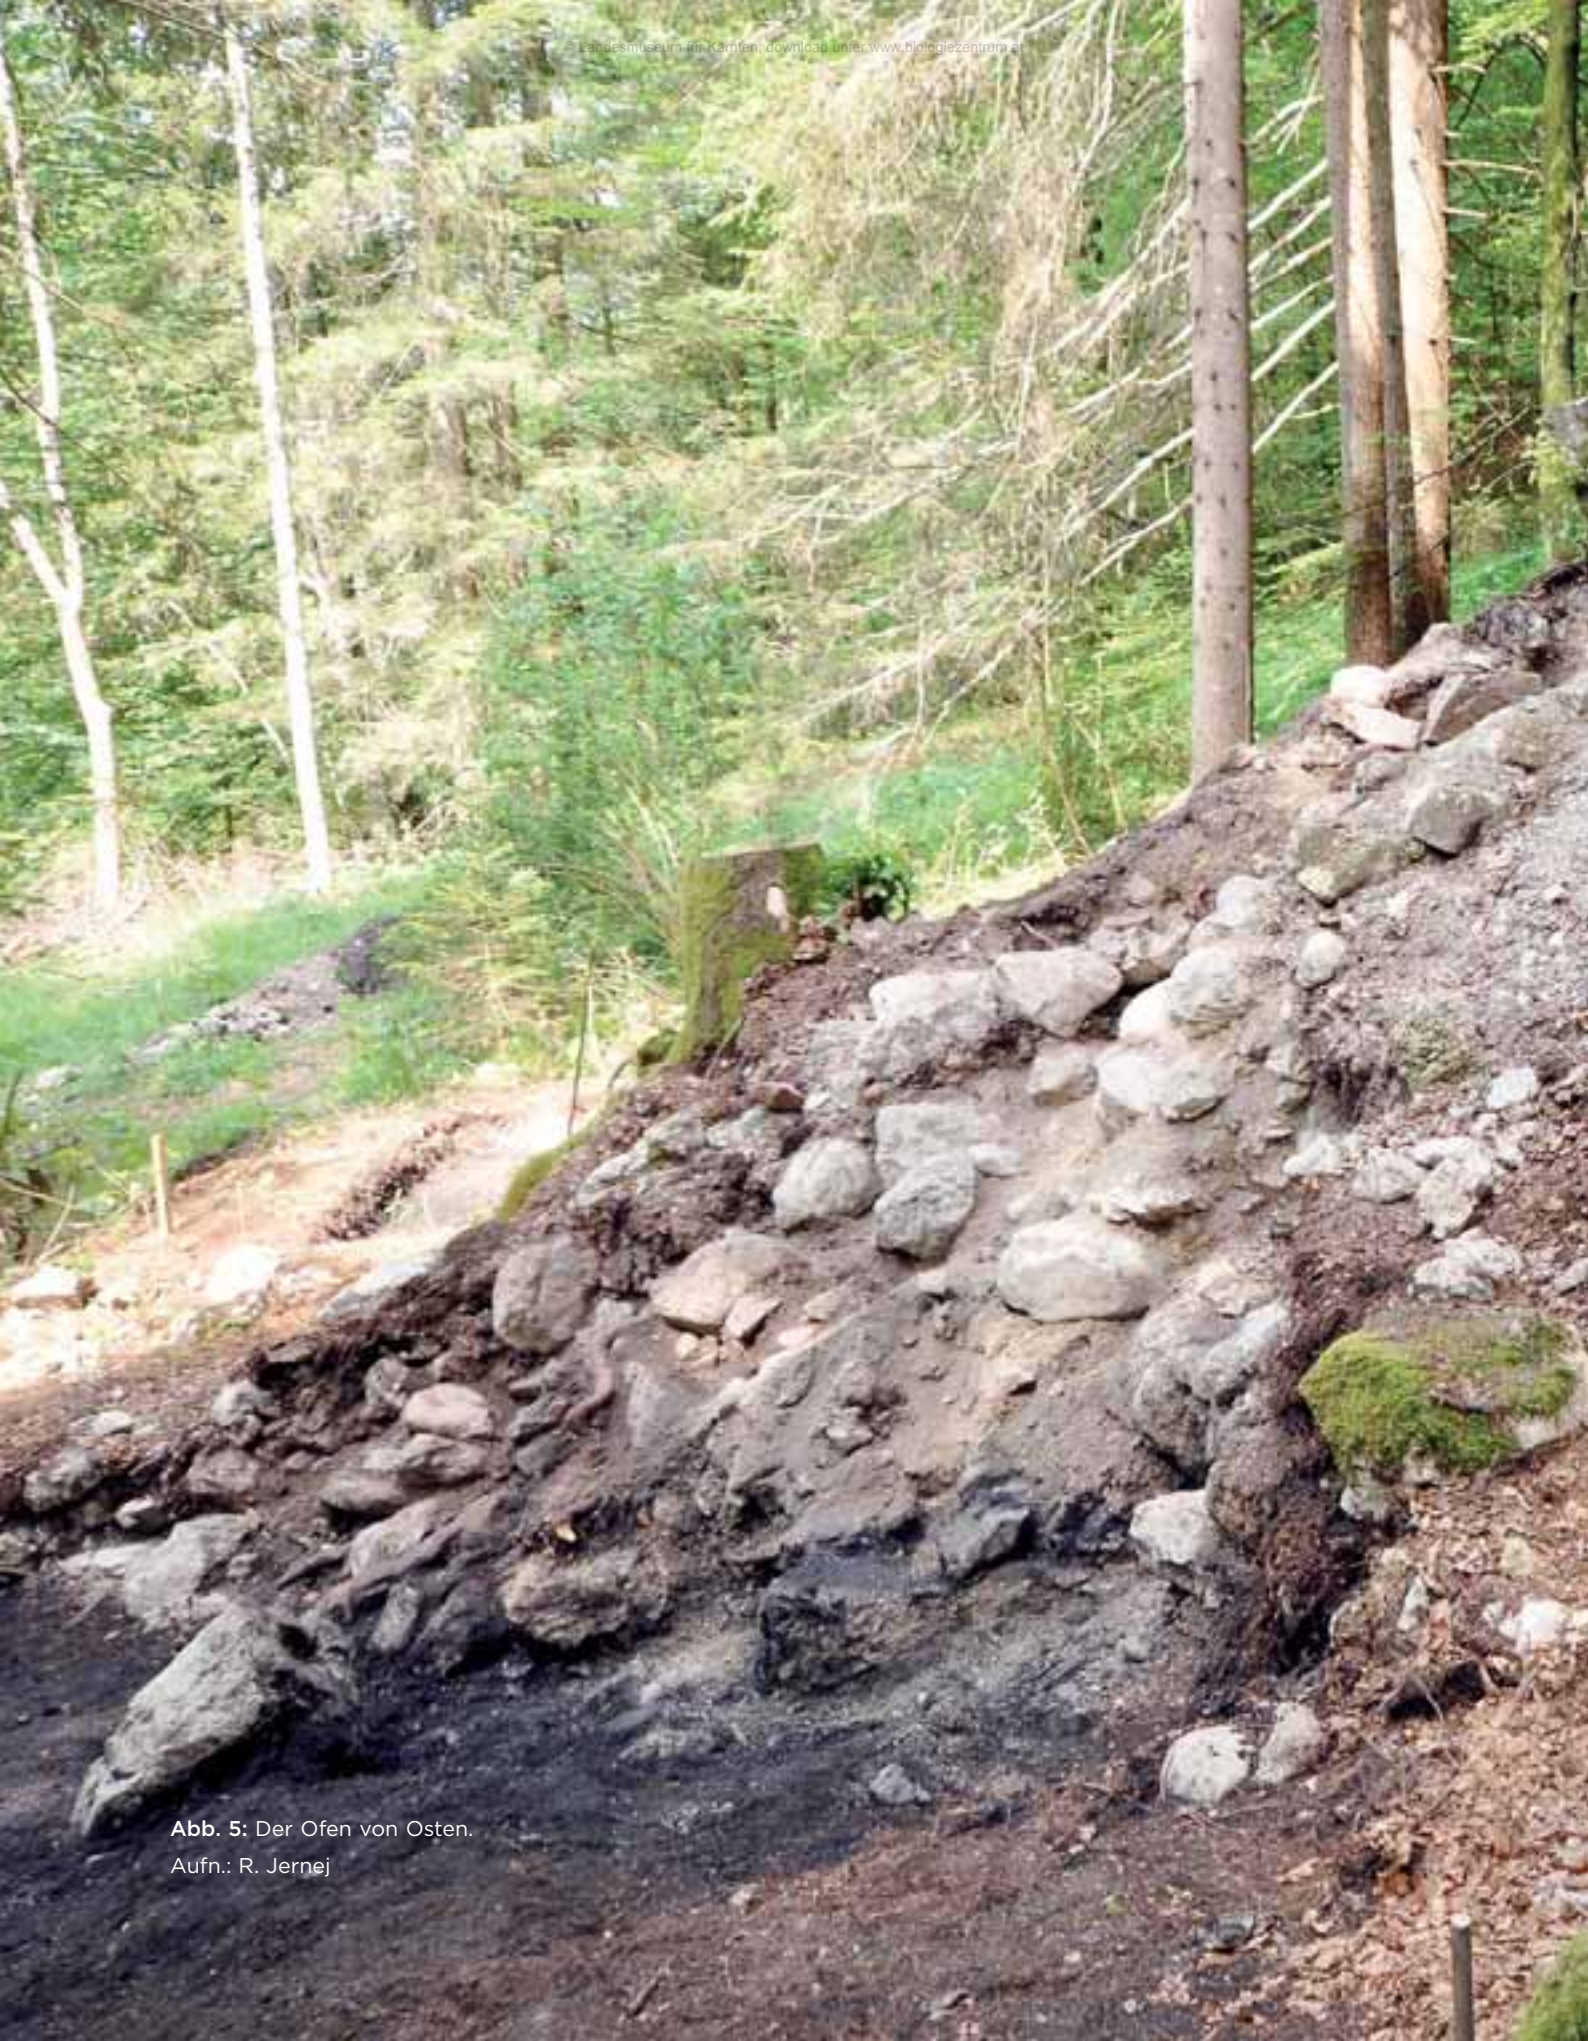
**Abb. 5:** Der Ofen von Osten.  
Aufn.: R. Jernej

zu (Abb. 5, Titelbild). Der Ofen war aus Bruchstein gemauert. Verwendet wurden Kalksteine aus der Umgebung sowie roter Sandstein in jenen Bereichen, die stärker dem Feuer ausgesetzt waren. Gemauert wurde mit Mörtel und mit Lehm, der hitzebeständiger ist als Mörtel und daher vor allem im Inneren verwendet wurde. Der Innenraum bestand aus einem runden Schacht, der bis zu einer Tiefe

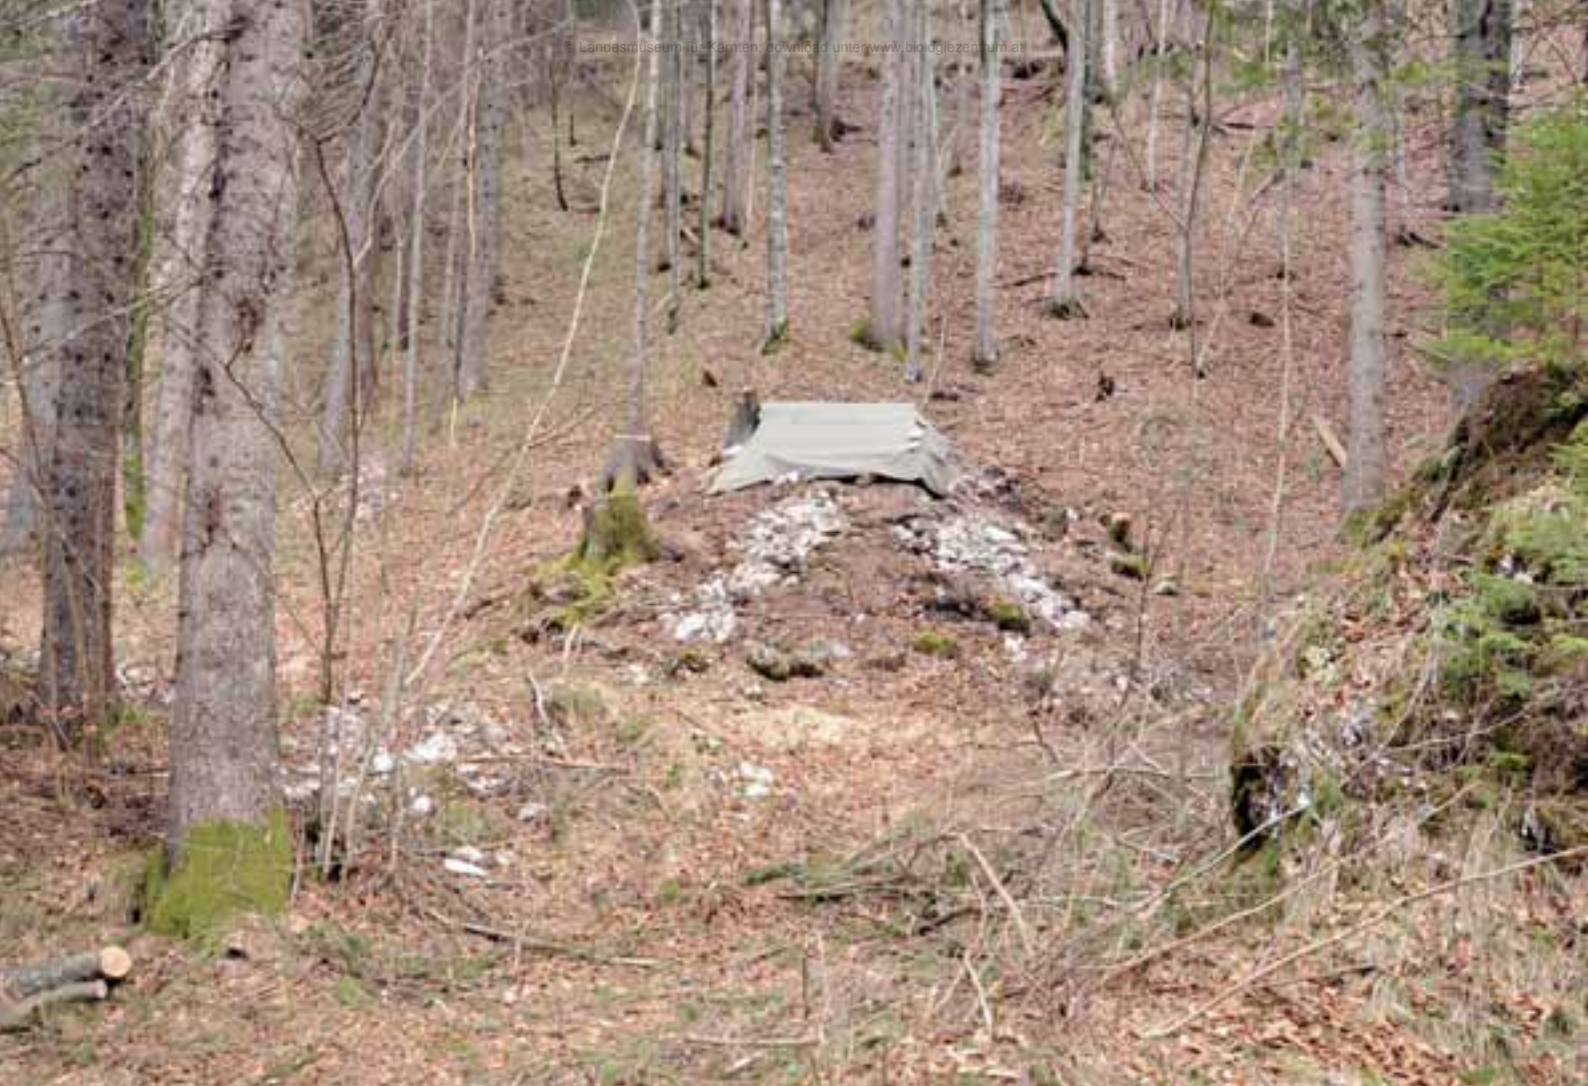
**Abb. 1:** Der Ofen von Süden im März 2012. Aufn.: R. Jernej

Oberflächlich zeichnete sich der Ofen als ein unregelmäßiger Kegel mit einem Durchmesser von rund acht Metern am Fuße der relativ steil ansteigenden Nordwand des Babucnikgrabens ab (Abb. 1). Südlich davon fließt in einem Abstand von rund 15 Metern der Bach vorbei, der einst für den nötigen Antrieb der Blasebälge gesorgt haben wird.

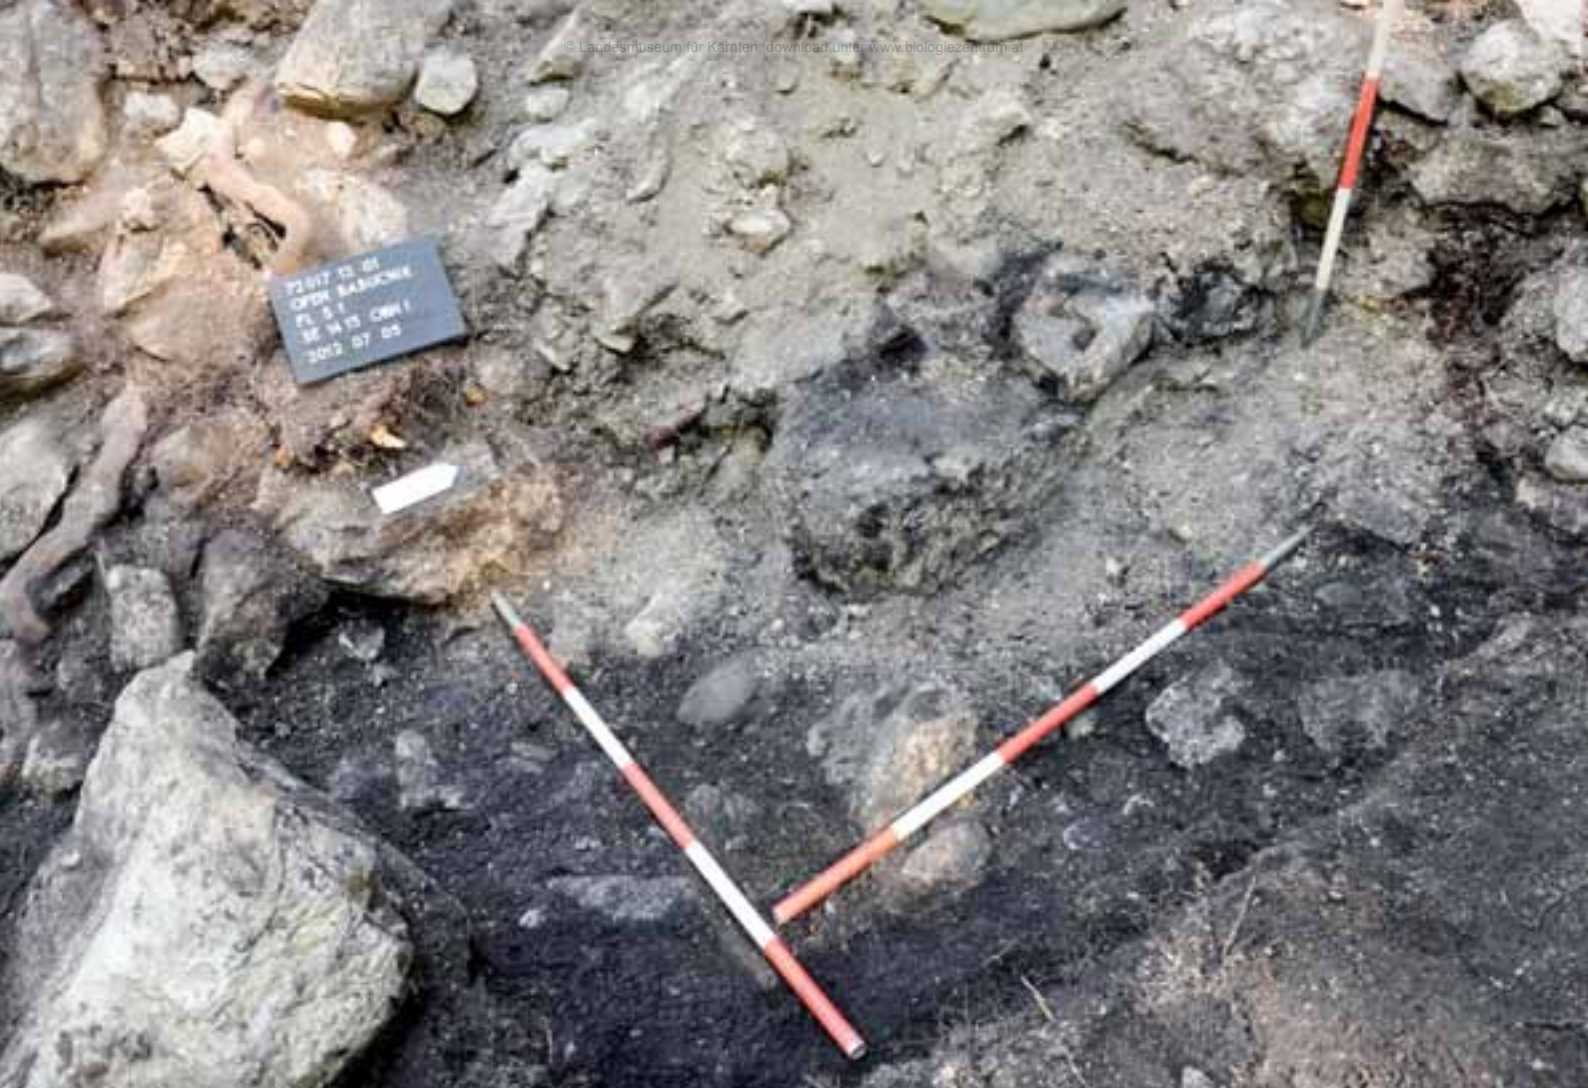
**Abb. 3:** Die Südostecke und die östliche Mauerkannte des Ofens. Aufn.: R. Jernej

lang, die äußere Mauerkannte zu finden, konnten die Südostecke und die Ostkannte auf einer Länge von einem Meter freigelegt werden (Abb. 3). Es war allerdings nur mehr die unterste Steinschar in situ erhalten. Die weiteren aufgehenden Schalen waren ausgebrochen, so dass nur mehr der Mauer Kern, insgesamt 1,5 m aufgehend, anzutreffen war. Entlang der Ostkannte und der Mauerecke war ein 0,4 m breites Gräbchen, das mit stark mit Mörtel versetzter Erde gefüllt war. Dabei handelt es sich um den Fundamentgraben. Auffallend war, dass an der Ecke des Gräbchens, entsprechend der Südostecke des

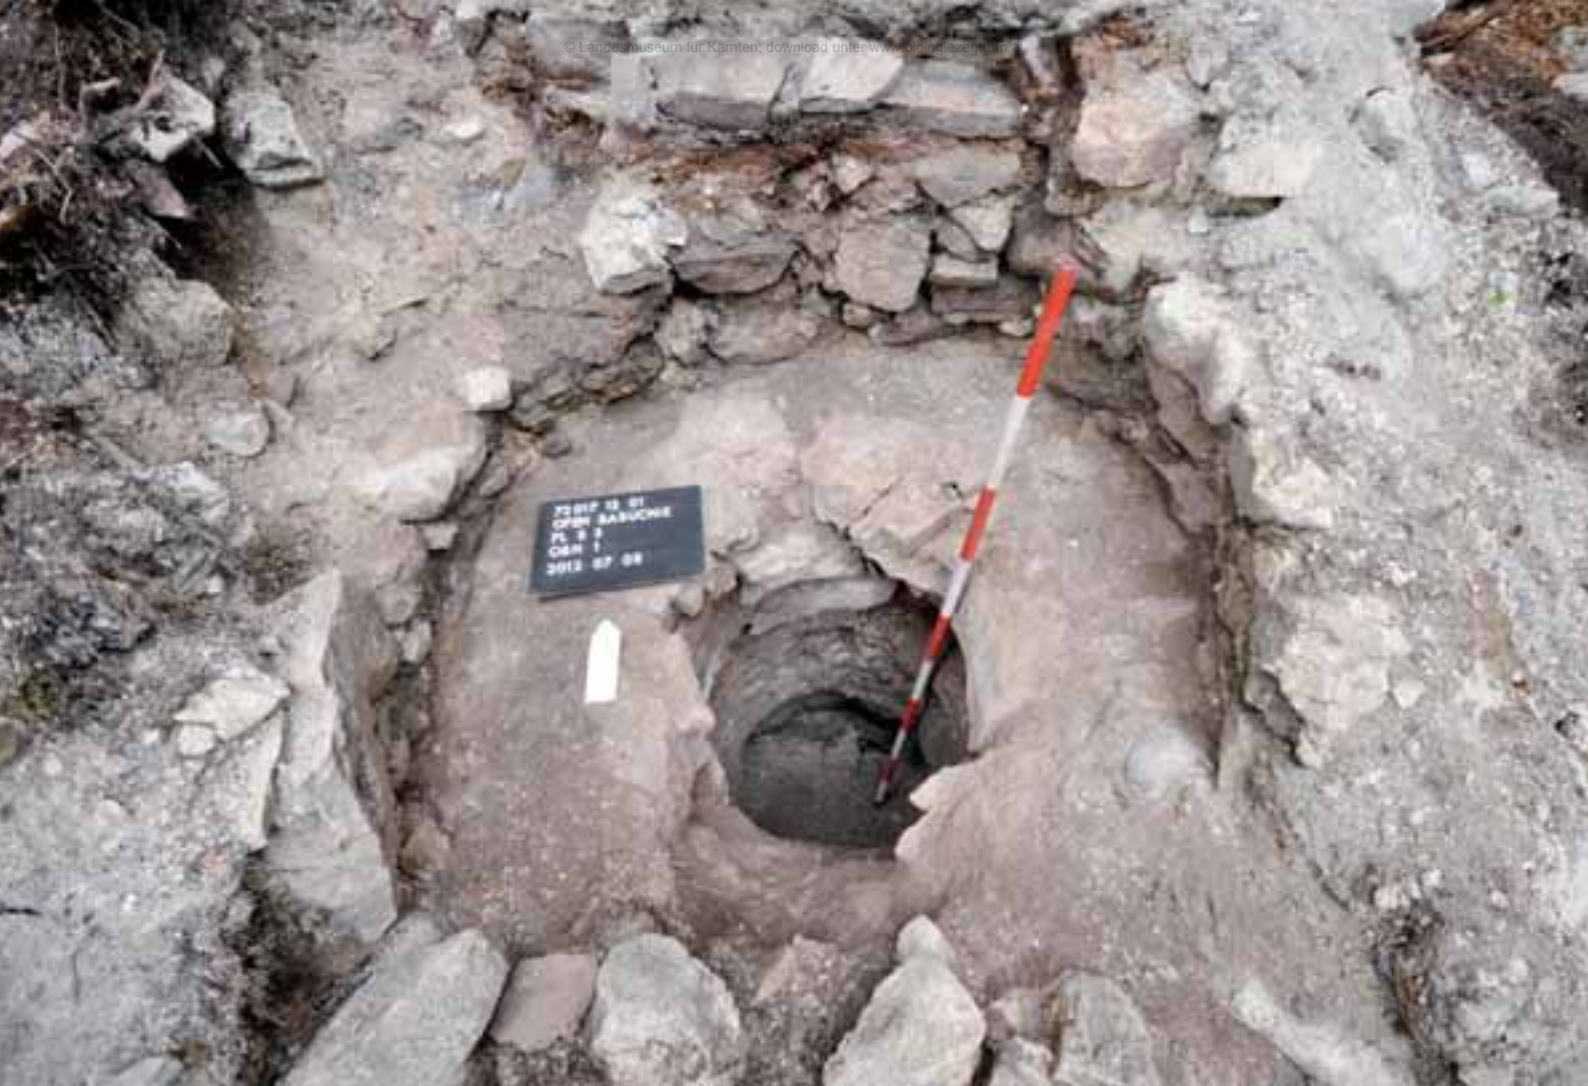
**Abb. 4:** Blick in den Ofenschacht. Aufn.: R. Jernej

erten Schacht mit einem Durchmesser von rund 45 cm. Dieser wurde bis zu einer Tiefe von 1,45 m freigelegt, das Verfüllmaterial bestand aus mörteliger Erde, verstürzten Steinen und einigen wenigen Schlacken (Abb. 4). Die Fugen des Mauerschachts waren mit Lehm verschmiert. Am oberen Ende des Schachtes ist ein 40 cm breiter Absatz, außen setzt ein weiterer runder Mauerkranz an. Dieser war an der südlichen, talseitigen Seite bereits weitgehend verfallen, so dass hier eine massive, ebenfalls verziegelte Lehmenschicht sichtbar wurde. Der äußere Mauerkranz stellt die Überreste des einstigen
