Hemmaberg

Ausgrabung Hemmaberg 2012

JOSEF EITLER

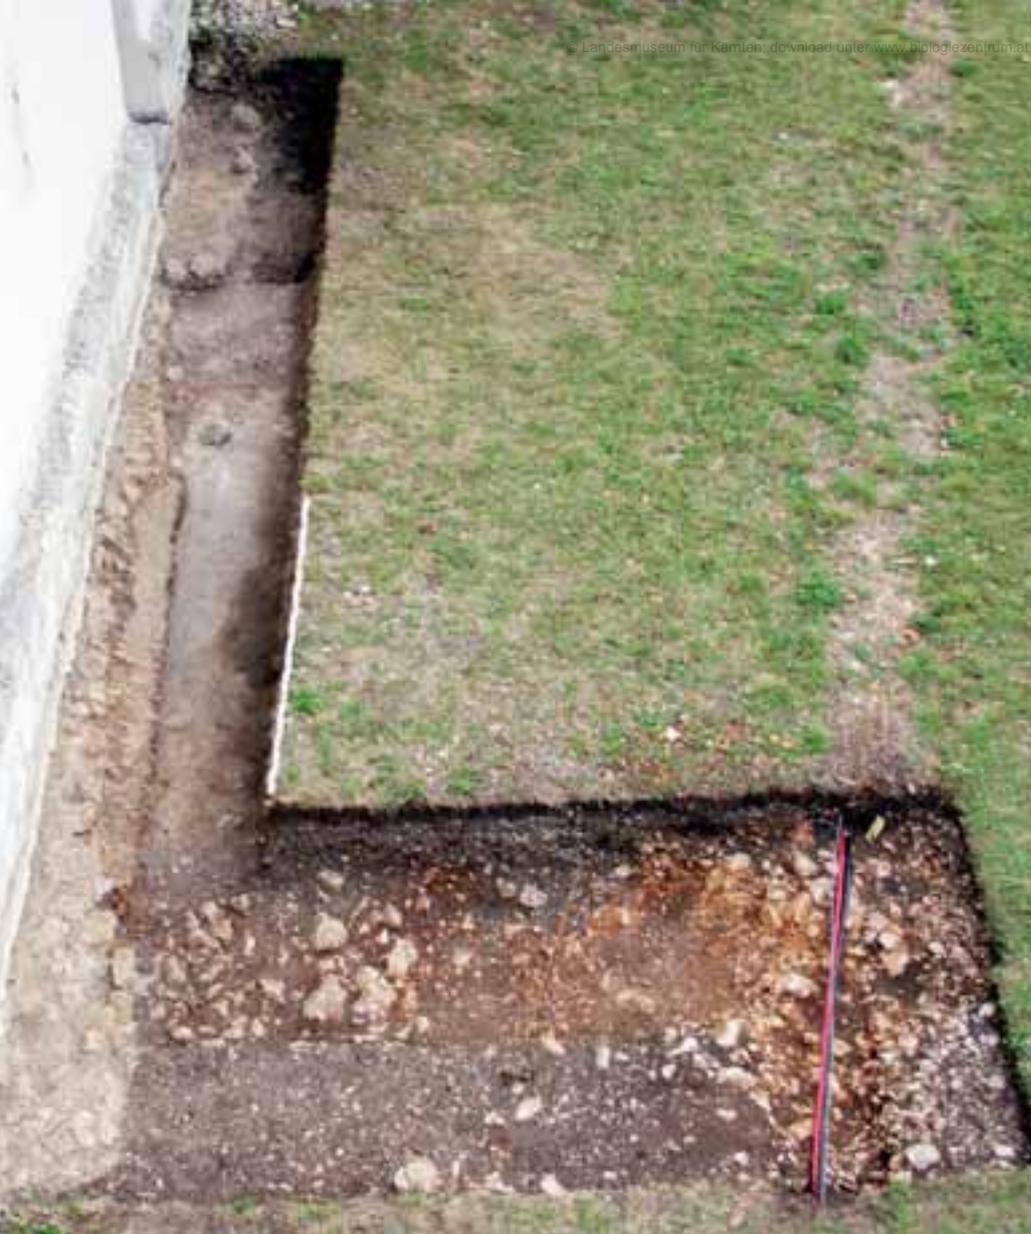
Abb. 2: Sondage südlich der Kirche St. Hemma und Dorothea, Überblick von Westen. Aufn.: J. Eitler

tief, dass sie relevante Befunde gestört hätte (Abb. 2). Zudem wurden im Vorjahr verlegte Kabel für die Dokumentation ihres Verlaufs in Beziehung zu den historisch relevanten Schichten nochmals freigelegt.

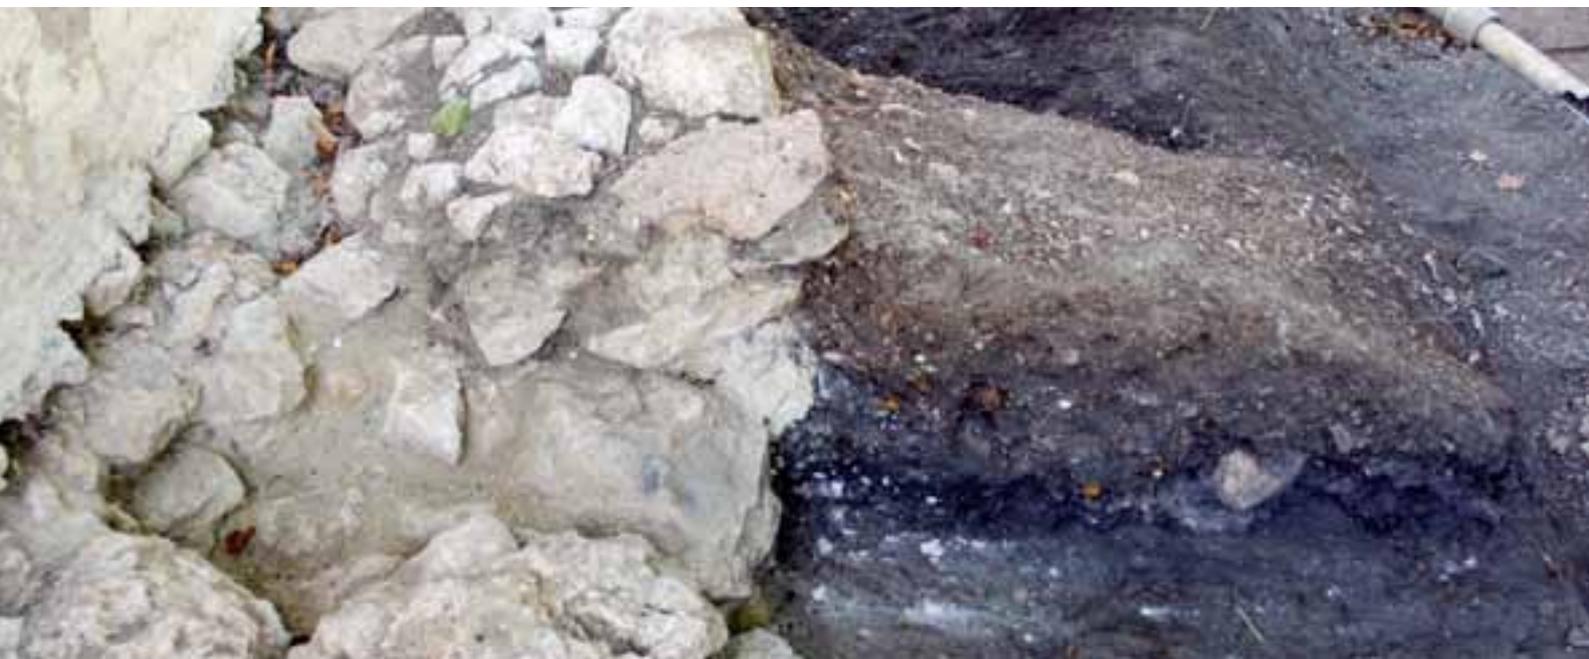
Abb. 3: (Bild unten) Schnitt an die ältere Apsis SE 24 im Nordosten des gotischen Chors, Nordwestprofil. Aufn.: J. Eitler

Weitere Untersuchungen konzentrierten sich auf den Ostabschluss des älteren Sakralbaus. Aufgrund des Rücksprungs des gotischen Chorschlusses wies seine Apsismauer (SE 24) im Nordosten die größte erhaltene Breite auf (Abb. 1). Zudem waren die daran anschließenden Schichten im Vorjahr zur Sicherung des Mauerbefunds über den Winter nicht völlig abgetragen worden. Daher bot sich dieser Bereich besonders dazu an, um durch einen Schnitt den Aufbau des Mauerwerks und die Abfolge der daran angrenzenden Straten zu dokumentieren (Abb. 3). Dabei

zeigte sich, dass das Fundament (SE 24) vom erhaltenen Niveau aus noch etwa 50 cm in die Tiefe reichte und somit eine solide Grundlage für das aufgehende Mauerwerk bildete. Seine Breite nahm nach unten ab, was im Querschnitt des Fundamentgrabens begründet ist. Im obersten Bereich war an das Fundament eine Schicht aus umgelagertem Verwitterungslehm mit Felssplitt planiert. Dabei scheint es sich um eine beim Bau des Gotteshauses erfolgte Maßnahme zu handeln. Nach unten hin durchschlug das Fundament eine Planierung aus dunkelbraunem Lehm (SE 41), für die eine Münze Konstantins des Großen oder seiner Söhne einen *terminus post quem* bildet. Da-

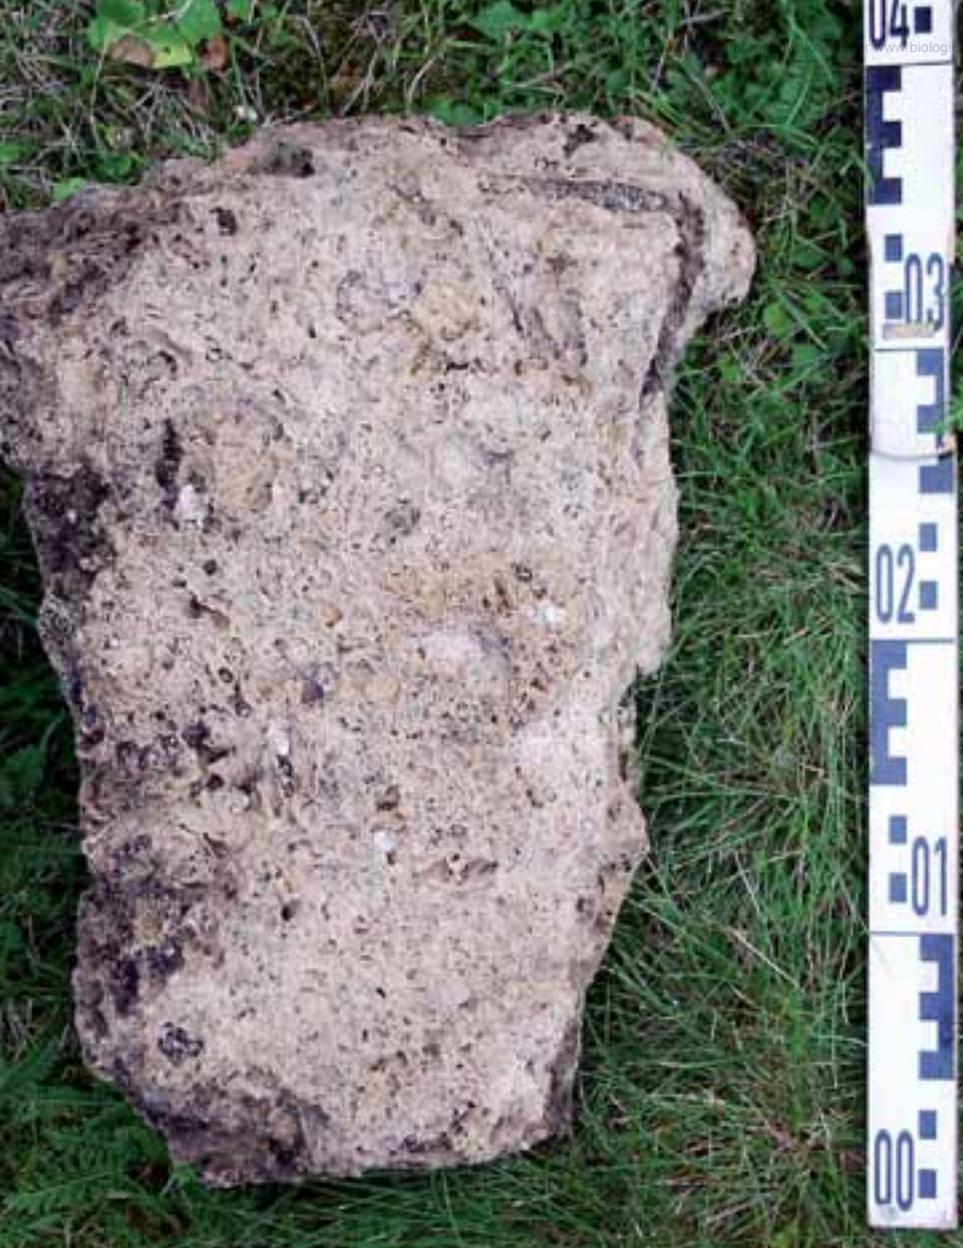
Abb. 4: Aus der Grube SE 29 geborgener, keilförmig geschnittener Tuffstein, FNr.: 63/2012. Aufn.: J. Eitler

getiefte Grube, die bis auf den anstehenden Felsen reichte, erkannt werden. Ihre Verfüllung aus umgelagertem, inhomogenem Erdmaterial enthielt neben zahlreichen größeren Steine und Mörtelbrocken auch vereinzelte, geschnittene Tuffsteine (Abb. 4). Die Störung selbst ist unmittelbar mit dem Bau der gotischen Kirche zu verbinden, da es sich um für eine Wiederverwendung ungeeignetes Material älterer Bauten handelt, das in der Grube entsorgt wurde. Die darin vorgefundenen Tuffe scheinen ihrerseits vom älteren Gotteshaus zu stammen, wobei sie als Hinweis auf eine Bogen- oder Kuppelkonstruktion zu werten sind. Nach Norden nahm die Überschüttung in diesem Teil der Grabungsfläche zu, wobei auf das dunkelgraue Erdmaterial (SE 3) eine Planierung aus umgelagertem Verwitterungslehm und Felssplitt (SE 2) vom gotischen Kirchenbau folgte. Hier fand auch der aus den vorangegangenen archäologischen Grabungen bekannte Mauerausrisgrab (SE 8), der aufgrund des Geländeanstiegs nun deutlicher in den anstehenden Verwitterungslehm (SE 13) und gewachsenen Felsen (SE 26) einschneidet, eine Fortsetzung. Entsprechend der bereits dokumentierten Befunde war das ursprünglich gelegte Fundament auch an dieser Stelle in eine Planierung aus schwarzer Erde und Asche (SE 28) eingetieft. Dieser Umstand verdeutlicht, dass es sich um einen Teil der Bebauung des Areals während der römischen Kaiserzeit handelte.

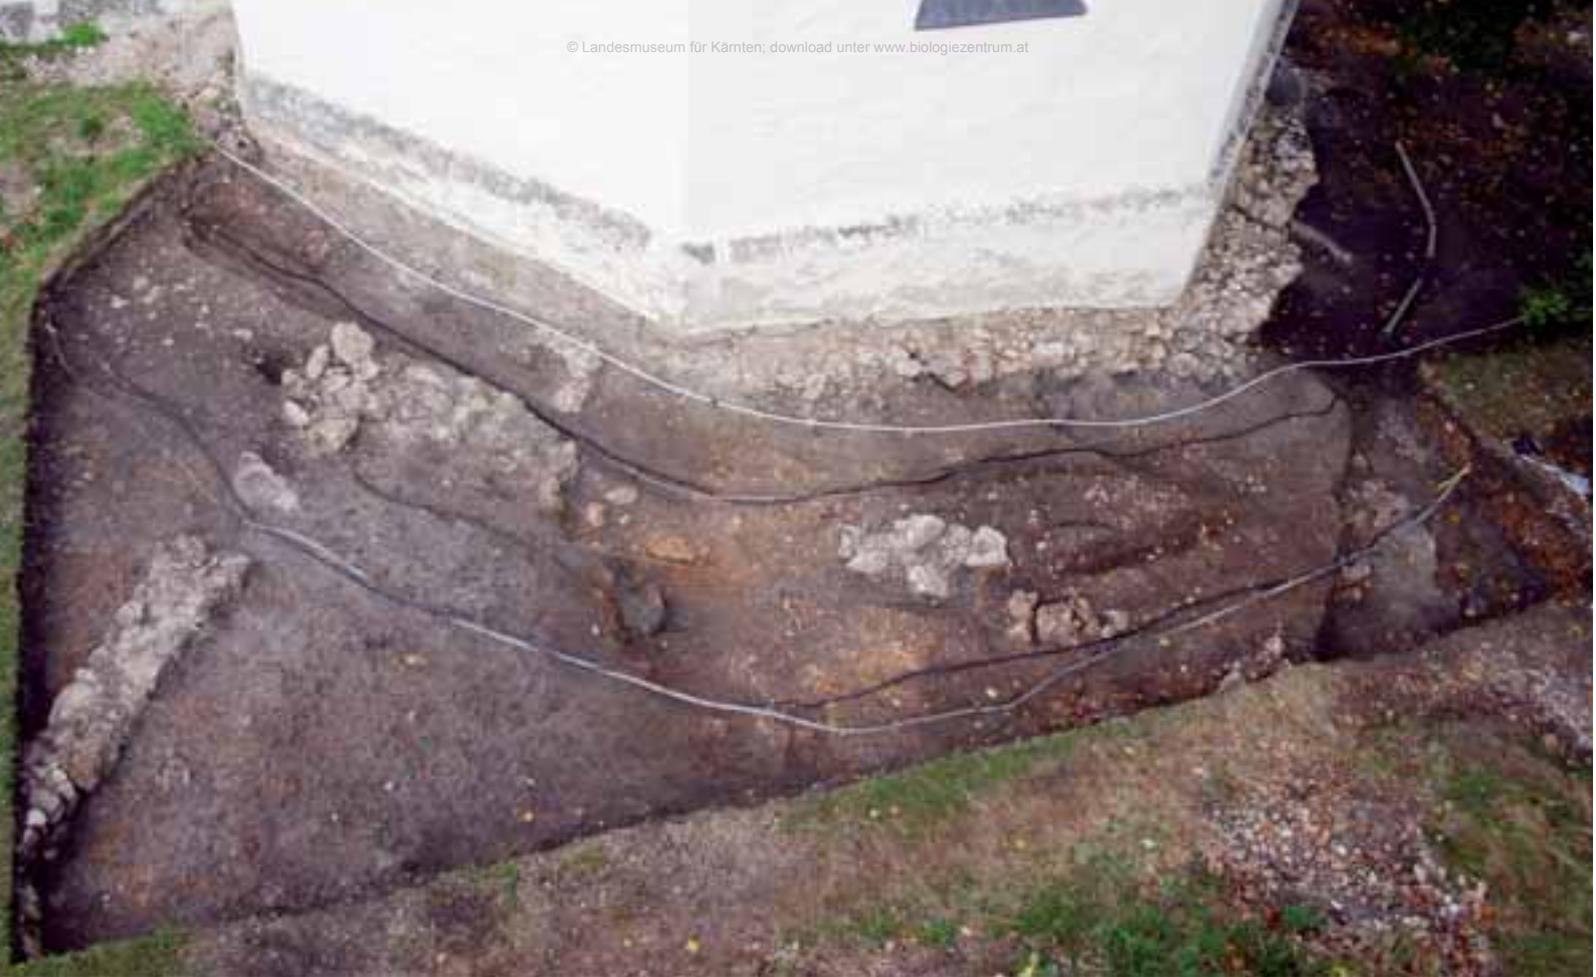
Abb. 5: Überblick über die östlich des gotischen Chors gelegene ältere Apsis (SE 24) und die zum Heiligtum der römischen Zeit gehörigen Mauerreste (SE 34) von Osten. Aufn.: J. Eitler

Die Grabungsfläche im Südosten des gotischen Chors der Kirche St. Hemma und Dorothea (Abb. 5) sollte weiteren Aufschluss über die Apsisrundung des älteren Gotteshauses bringen. Nach dem Entfernen der Drainage an der Kirchenmauer, die auch hier keine maßgeblichen Befunde zerstörte, wurde der anstehende Humus (SE 1) abgetragen. Darauf folgte eine Schicht modern planierten Sands (SE 32), in dem sich der mit umgelagertem Erdmaterial verfüllte Kabelgraben (SE 31), deutlich abzeichnete (Abb. 6). Dieser durchschnitt wie auch jener eines weiteren Kabels und des Blitzableiters der Kirche sämtliche Schichten und endete zumeist auf dem Niveau des anstehenden Verwitterungslehms (SE 13) oder gewachsenen Felsens (SE 26). Der Sand (SE 32) dünnte nach Süden und Osten deutlich aus und verlor sich nach 2-3,5 m gänzlich in der Fläche. Darunter lag eine Schicht dunkelgrauer Erde (SE 33), die inhomogen mit Steinen durchsetzt war. Sie überdeckte die nun entlang des gotischen Chors zu Tage tretenden Reste der älteren Apsis (SE 24), wie auch eine darin einschneidende Grube (SE 33). Diese war mit schwarzer Erde, größeren Steinen und umgelagerten Mörtelresten verfüllt und ist wohl wie die weiter nördlich gelegene Grube (SE 29) mit den gotischen Baumaßnahmen zu verbinden. Vier Pfostenlöcher (SE 36), die mit hoher Wahrscheinlichkeit ebenfalls von der Errichtung der gotischen Kirche stammen, waren erst auf dem Niveau des an-

Das Mauerwerk eines weiteren Gebäudes (SE 34) trat unmittelbar nach dem Entfernen des Humus (SE 1) oder des darunter folgenden dunkelgrauen Erdmaterials (SE 3 oder SE 33) zu Tage (Abb. 1 und 5). Es handelt sich um sorgfältig errichtetes Bruchsteinmauerwerk, das auf den anstehenden Verwitterungslehm (SE 13) oder gewachsenen Felsen (SE 26) begründet wurde und noch bis zu drei Steinlagen hoch erhalten war. Die im Westen gelegene Mauer hatte eine Stärke von 65 cm. Ihre Länge betrug von der südwestlichen Gebäudeecke bis zum Mauerausrisgrab (SE 8) 7,60 m. In einer

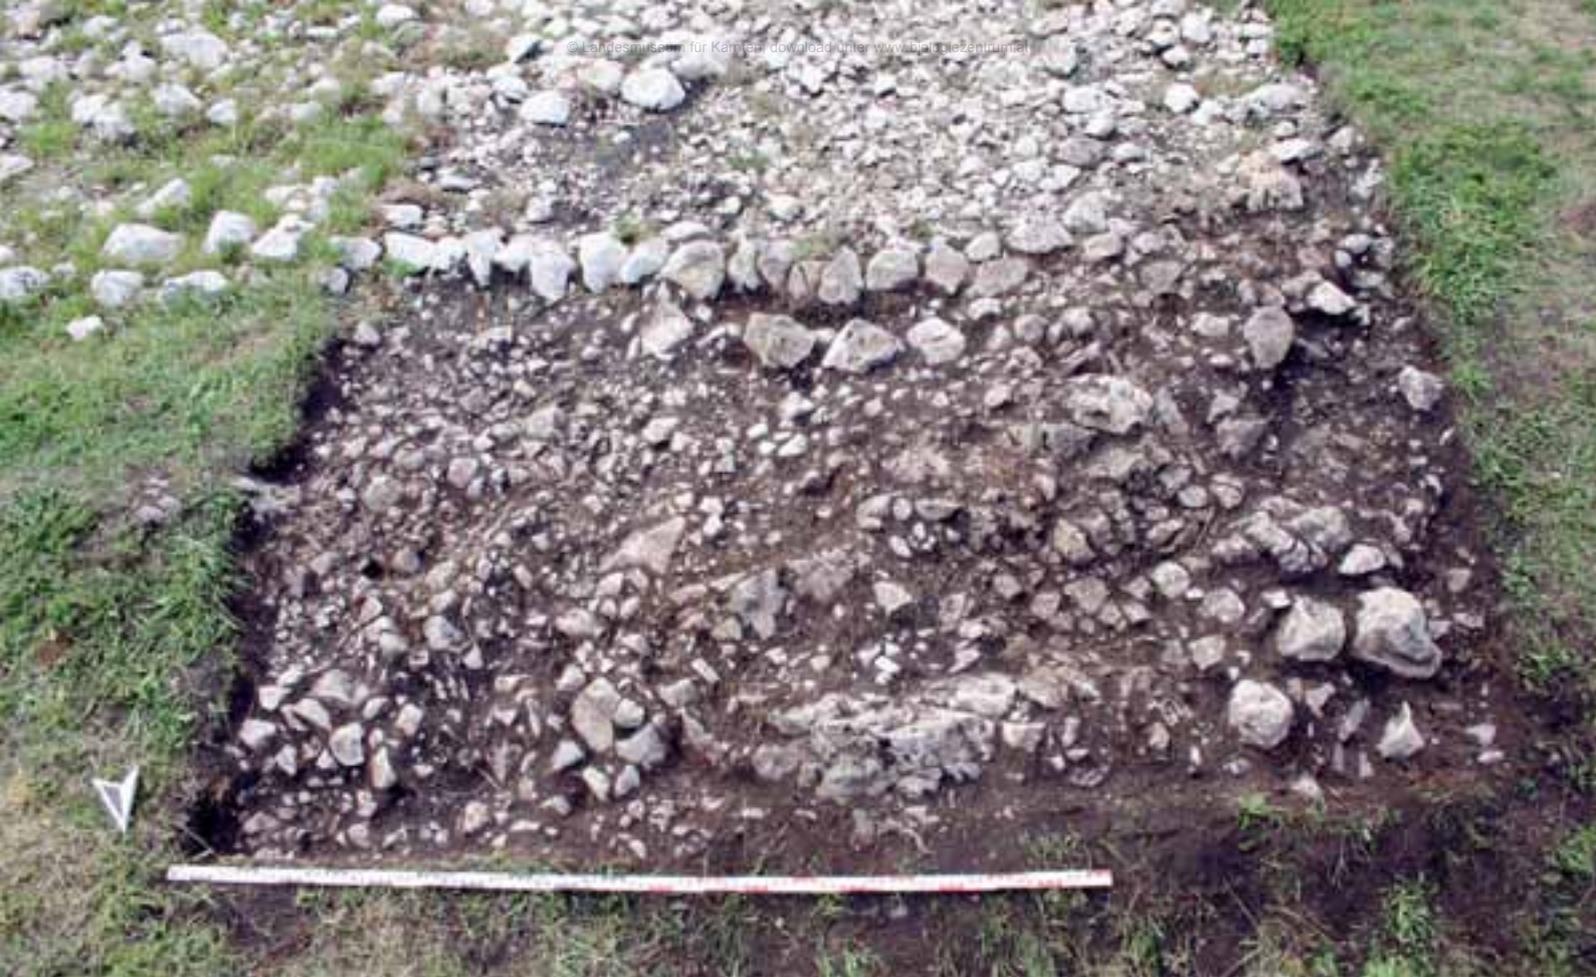
Abb. 6: Im Norden der Grabungsfläche auf dem gewachsenen Felsen (SE 26) liegende Reste der Rollierung (SE 25) von Norden. Aufn.: J. Eitler

Flächengrenzen bislang ungeöffnet geblieben waren, freilegen zu können. Dabei wurde erstmals eine Ausrichtung der einzelnen Steine in Reihen erkennbar (Abb. 6). Verlegt war die Rollierung unmittelbar auf dem gewachsenen Felsen (SE 25). Die Orientierung der Steine und am anstehenden Felsen sichtbaren Geländekanten ermöglichten es zudem für das Gebäude eine Ausdehnung von zumindest 7,80 x 9,30 m zu rekonstruieren. Es handelte sich folglich um ein Gebäude, das annähernd parallel zur Kirche der zweiten Hälfte des 6. Jahrhunderts ausgerichtet war und einen Raum von mehr als 72 m² aufwies. Mangels auswertbaren Fundmaterials muss seine Deutung allerdings offen bleiben.

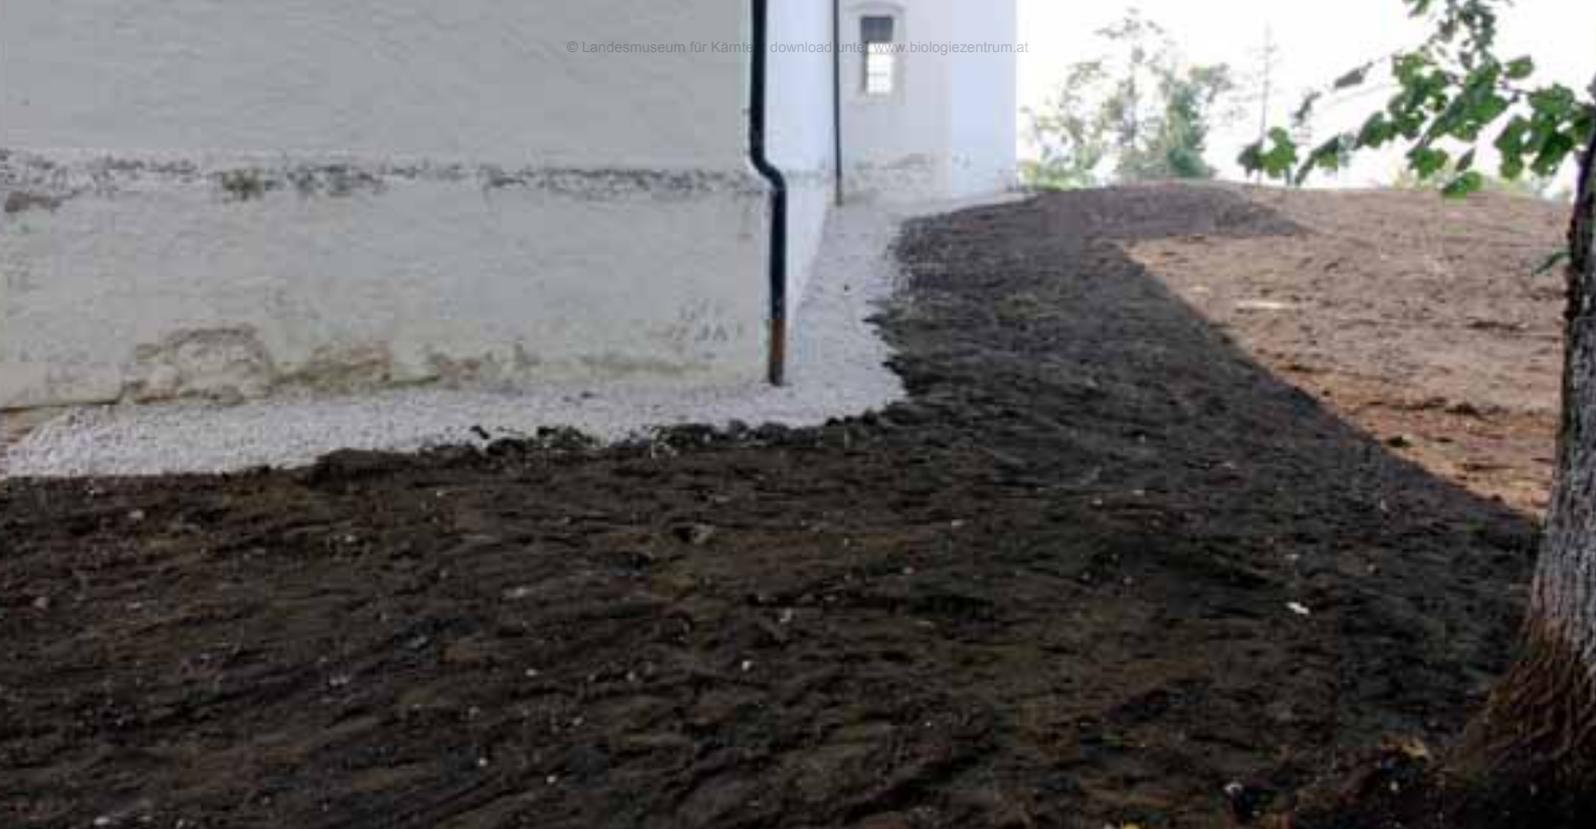
Abb. 7: Entlang der Mauern aufgebracht Rollschotter und zugeschüttete Grabungsfläche nördlich der Kirche St. Hemma und Dorothea von Osten. Aufn.: J. Eitler

Entlang der freigelegten Fundamente der Kirche St. Hemma und Dorothea und über den erhaltenen Teilen des älteren Gotteshauses wurde zu deren Schutz Rollschotter aufgebracht.

Ansonsten wurden die im Norden und Süden archäologisch untersuchten Flächen mit dem Aushubmaterial wieder zugeschüttet, um das Erscheinungsbild vor der Grabungstätigkeit wieder herzustellen (Abb. 7). Allein der Bereich östlich des gotischen Chors blieb hinsichtlich eines nahtlosen Anschlusses weiterer geplanter Freilegungen ausgespart.
