# Spätantike Gebäude am Gipfelplateau des Hemmabergs

JOSEF EITLER

Artikel/Article: [Spätantike Gebäude am Gipfelplateau des Hemmabergs. 81-91](#)

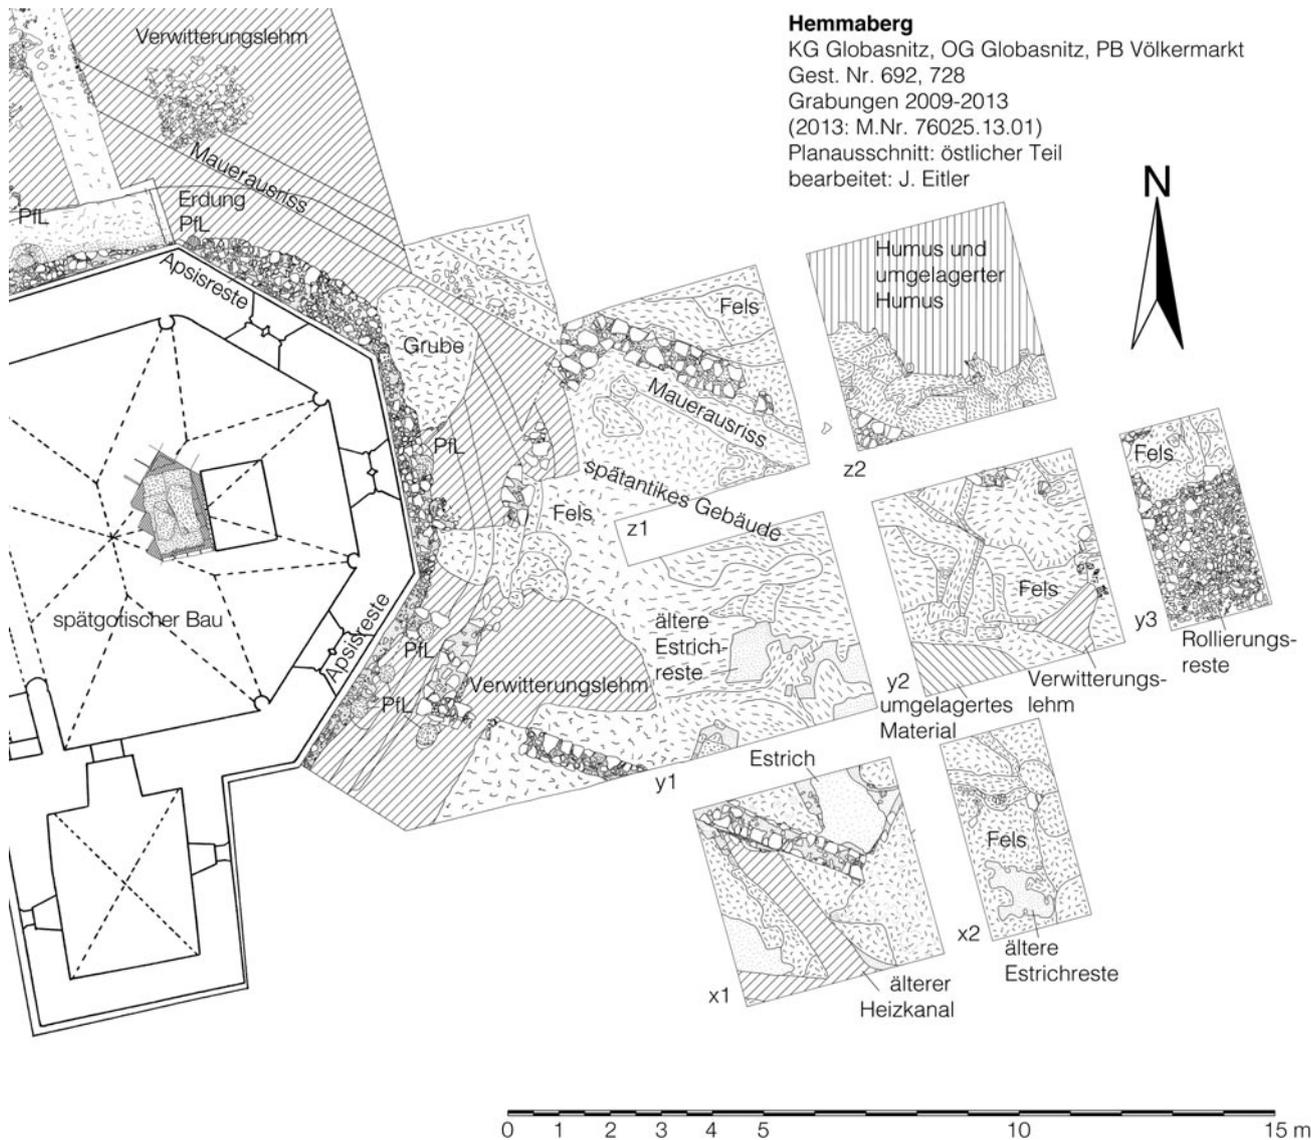
**Abb. 1:** Ausschnitt aus dem Gesamtplan der Grabungen um die Kirche St. Hemma und Dorothea mit den 2013 untersuchten Quadranten. Erstellung: J. Eitler

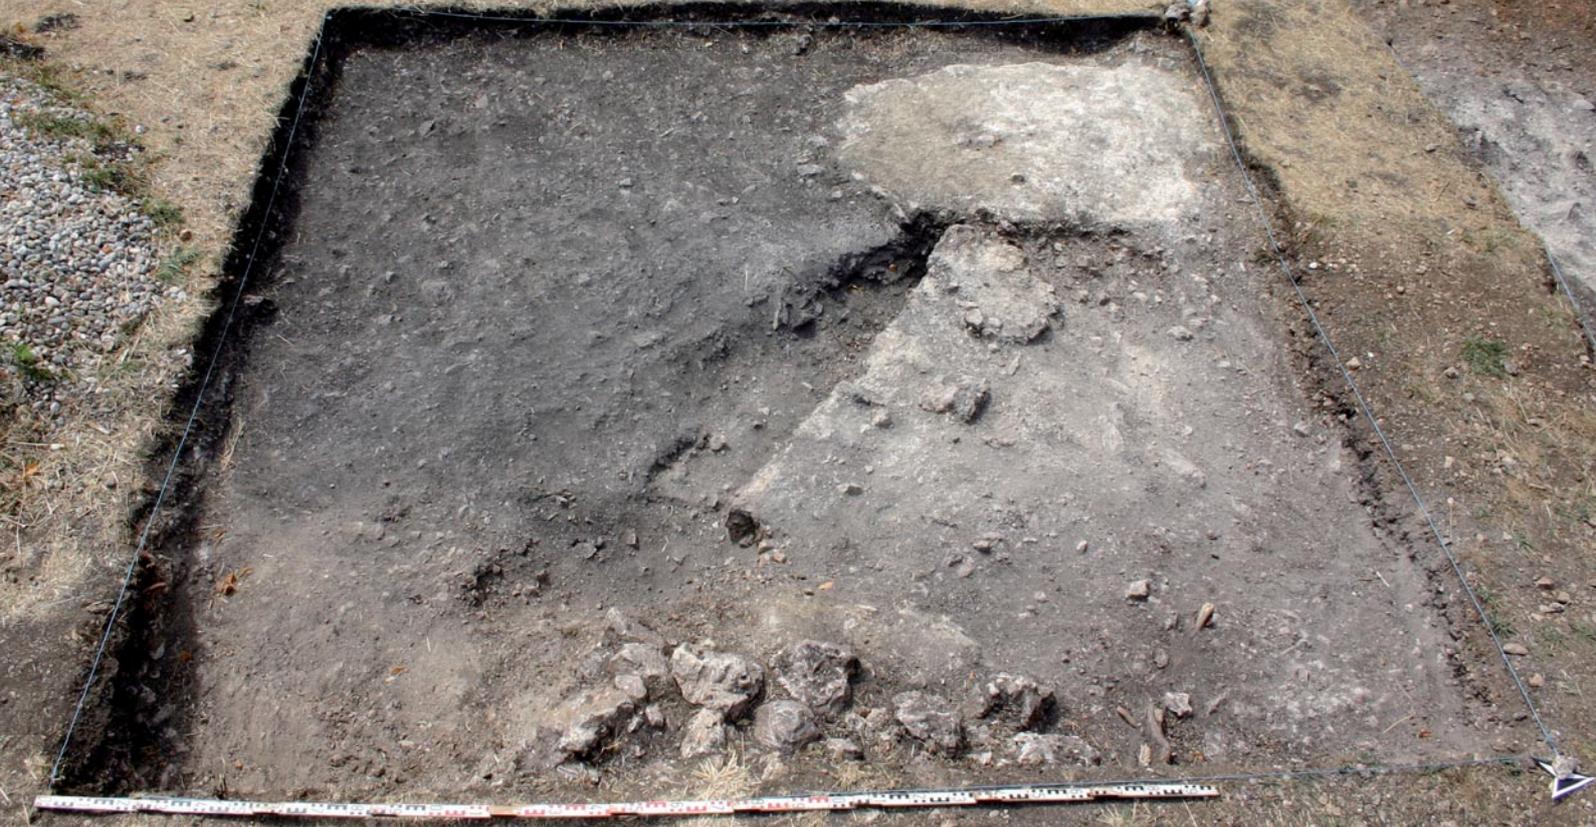
**Abb. 2:** Quadrant x1 nach Abheben des Humus SE 1: Teile der Mauer SE 34 mit Mörtel des ehemaligen Mischplatzes SE 48 darüber, im Norden Schutt SE 40, im Süden durchmishtes Erdmaterial SE 33 und Grube SE 49 im Südosten, von Osten.  
Aufn. J. Eitler

Das vorrangige Ziel der Grabung 2013 bestand darin, weitere Erkenntnisse zur Bebauung und Nutzung des Gipfelplateaus zu gewinnen, wofür bei der vorangegangenen Kampagne aufgedeckte Mauerteile (SE 34) einen Anstoß gaben. Als essenziell für das Verständnis der aufgedeckten Strukturen zeigten sich die Befunde des Planquadrats x1: Bereits nach dem Abheben des Humus (SE 1) und umgelagerten Materials, das von der zwischenzeitlichen Lagerung des Aushubs der nördlich der Kirche durchgeführten Grabung herrührte, kamen weitere Teile einer bereits bekannten Mauer (SE 34) zum Vorschein. Direkt auf der Mauer befand sich im Nordwesten eine annähernd kreisförmige Lage aus Kalkmörtel (SE 48), die etwa 1,60 x 1,40 m maß. Innerhalb der ca. 20 cm starken Schicht zeichneten sich aber auch sandige Bereiche ab, was die Deutung als Reste eines ehemaligen Mischplatzes für Mörtel zweifellos unterstreicht. Datierendes Material fehlte in diesem Zusammenhang leider völlig, doch ist am ehesten an einen Zusammenhang mit einer Bautätigkeit an der Kirche St. Hemma und Dorothea zu denken. Eine

auf demselben Niveau bereits erkennbare Grube (SE 49) im Osten des Planquadrates reicht bis zum anstehenden Felsen. Verfüllt war sie neben umgelagertem Material mit großen Brocken von Kalkmörtel, die Sandeinschlüsse aufwiesen. Allem Anschein nach handelt es sich dabei um die abgetragenen und in der Grube entsorgten Reste eines weiteren Mörtelmischplatzes. Südlich der Mauer erstreckte sich eine dunkelgraue Schicht (SE 33) aus umgelagertem Humus und mit Steinen und Schutt durchmishtem Erdmaterial mit Ausnahme der jüngeren Grube über die Fläche (Abb. 2). Dem gegenüber gehörte der nördlich der Mauer gelegene Teil des Planquadrates zu den wenigen Bereichen in denen noch Gebäudeschutt (SE 40) vorhanden war. Dieser stammt vom Abbruch und der Beraubung der einstigen Bebauung. Die Mauer selbst war durchschnittlich 2-3 Steinlagen hoch erhalten, wobei ihr östliches Ende aufgrund der Störung durch die Grube nicht mehr fassbar war. Reste eines nördlich an die Mauer anschließenden Estrichs (SE 51) samt zugehöriger Rollierung definieren den Bereich eindeutig als Innenraum. Zudem ist

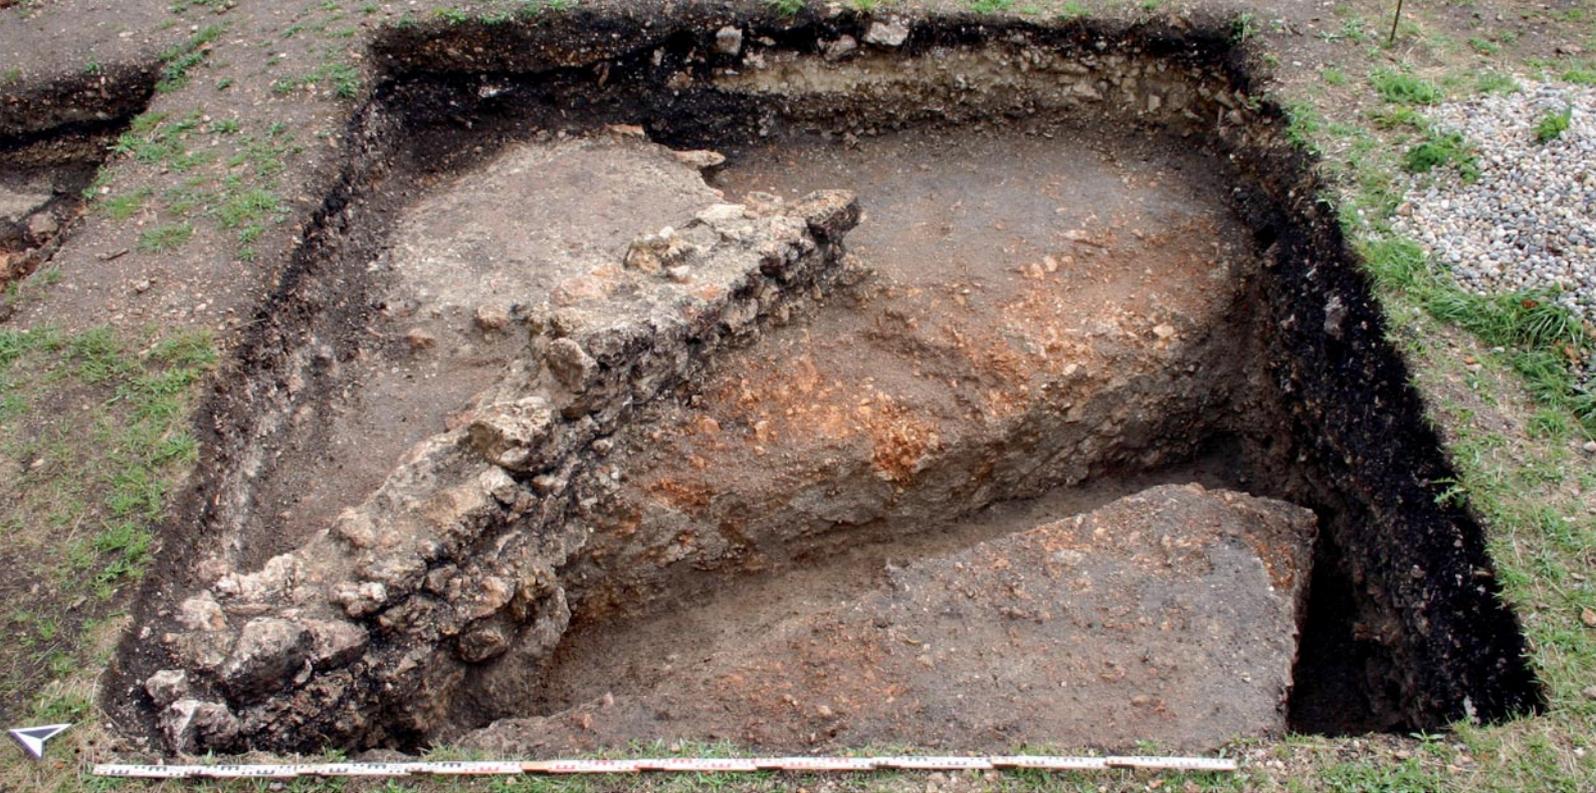
**Abb. 3:** : Quadrant x1: Mauer SE 34, nördlich davon Estrich SE 51, südlich Heizkanal SE 55 und anstehender Felsen SE 26 mit Estrichresten SE 53, von Westen. Aufn. J. Eitler

die Ausdehnung des Raums durch die im Osten noch erhaltene Kante des Bodens bestimmbar, obwohl keine Mauerreste mehr erhalten waren (Abb. 3). Auf dem Estrich lag eine dünne Schuttschicht (SE 50) aus brauner sandiger Erde, die mit Felsabbruch und Mörtelresten durchsetzt war. Diese zog sich neben den erhaltenen Bodenresten auf tieferem Niveau auch über den anstehenden Felsen (SE 26). Südlich der Mauer

kam unter umgelagertem Erdmaterial ebenfalls eine Schuttschicht (SE 52) zu Tage, die mit Ausnahme des Bereichs der im Südosten gelegenen Grube (SE 49) über dem anstehenden Felsen (SE 26) lag. Es scheint sich dabei um die Planierung der Reste eines älteren Gebäudes zu handeln. Als solches diente sie auch als Verfüllung eines in den Felsen eingeschnittenen y-förmigen Heizkanals (SE 55), der durch die spä-

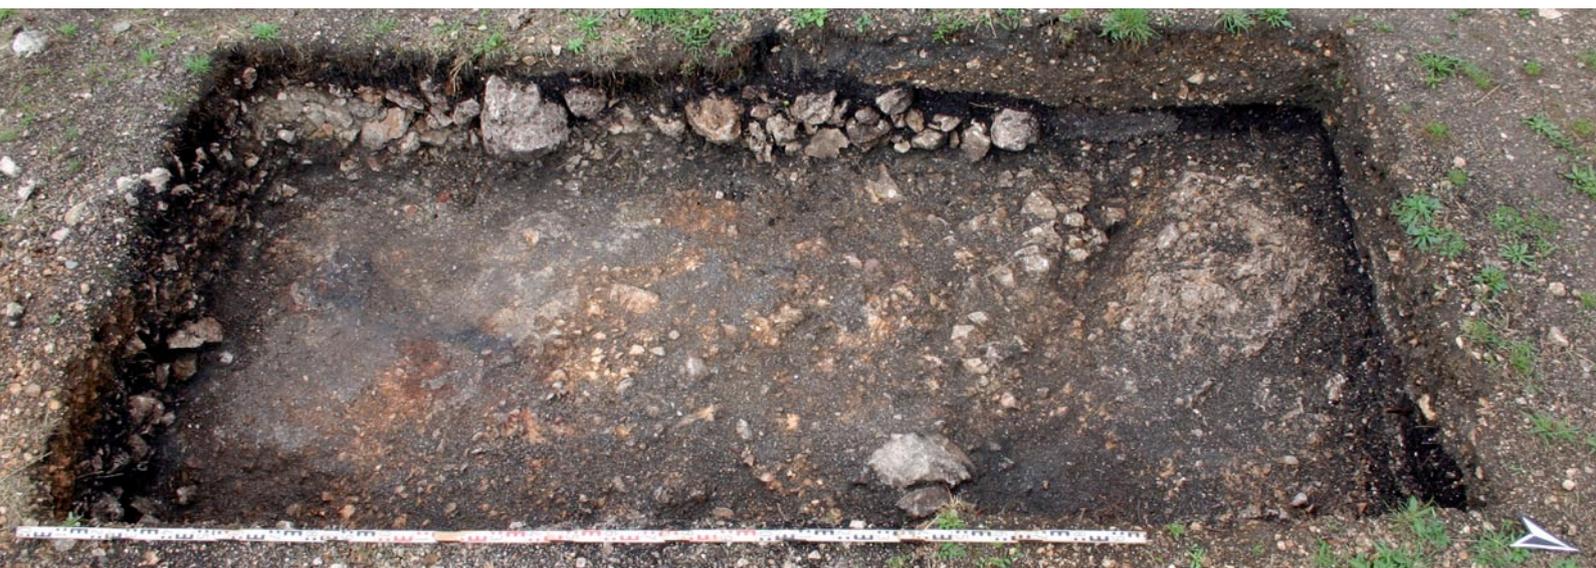
**Abb. 4:** : Quadrant x2: anstehender Felsen SE 26 mit Estrichresten SE 53, von Osten. Aufn. J. Eitler

tere Mauer zugesetzt und überbaut wurde. Seine Sohle bestand aus einer dünnen Lage kompakten rotbraunen Lehms, bei dem es sich um ein Verwitterungsprodukt des Felsens handelt. Seine Wände waren noch teilweise mit Mörtel abgestrichen. Neben dem Heizkanal fanden sich auf dem anstehenden Felsen zudem noch geringe Mörtelreste (SE 53) eines älteren Estrichbodens, der zur selben Nutzungsphase des Areals zu rechnen ist. Das östlich davon gelegene Planquadrat x2 wurde nur zur Hälfte geöffnet. Sein nördlicher Teil war aufgrund einer älteren Unebenheit im Gelände stärker vom ehemaligen Grabungsaus- hub überschüttet, während im Süden der Humus (SE 1) die oberste Schicht bildete. Darunter folgte im Norden umgelagertes Erdmaterial (SE 33). Mehr als die Hälfte der geöffneten Fläche nahm allerdings die Verfüllung der bereits aus dem benachbarten Planquadrat x1 bekannten Grube (SE 49) ein. Beide Schichten reichten bis zum anstehenden Felsen (SE 26), auf dem noch geringe Estrichreste (SE 53) erhalten waren (Abb. 4).

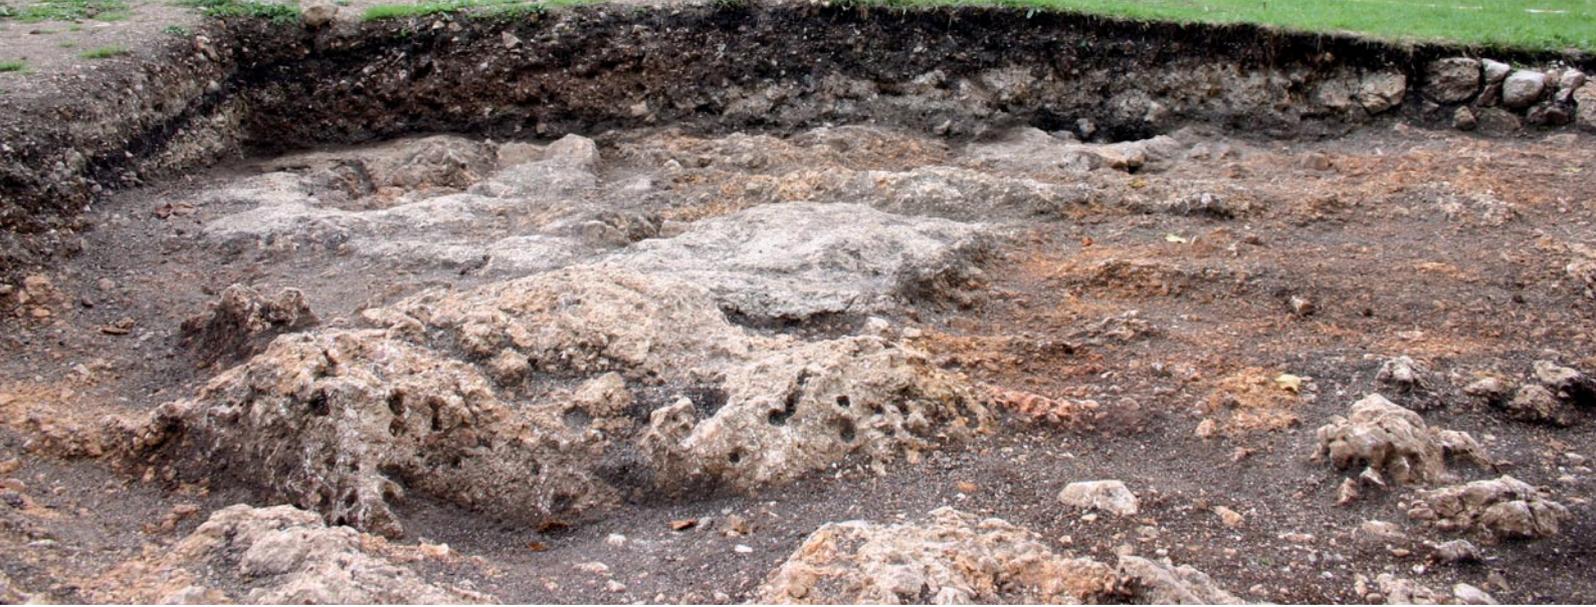
Abb. 5: Quadrant y1: anstehender Felsen SE 26 mit Estrichresten SE 53, von Norden. Aufn. J. Eitler

bliebenen Teile umgelagerten Erdmaterials und die Wiederverfüllung des im Jahr 2009 geöffneten Suchgrabens abgehoben. Dadurch konnte der anstehende Felsen (SE 26) im Norden unmittelbar freigelegt werden. Im Süden folgte auf die moderne Überschüttung, die nach Westen ausdünnte und endete, der Humus (SE 1). Dieser lag auf umgelagertem Erdmaterial (SE 33). Teile des jüngeren Gebäudeschutts (SE 40) waren im Westen noch vorhanden. Darunter folgte eine ältere Schuttschicht (SE 50), die in diesem Planquadrat auch Brandreste aufwies. Im Osten lag sie unmittelbar unter durchmischtem Erdmaterial (SE 33). Die zumeist relativ dünne Schicht bedeckte den anstehenden Felsen (SE 26), auf dem auch in diesem Planquadrat Reste des älteren Estrichs (SE 53) nachgewiesen werden konnten (Abb. 5). Im Südwesten konnte noch ein kleiner Teil eines in den Felsen eingeschnittenen Kanals freigelegt werden (Abb. 6). Es handelt sich um das Ende eines Querkanals, wie sie als Abschluss von Heizungssystemen gebräuchlich sind. Verfüllt war er mit Gebäudeschutt (SE 52), der sich an dieser Stelle deutlich vom darüber liegenden Schutt (SE 50) differenzieren ließ. Die

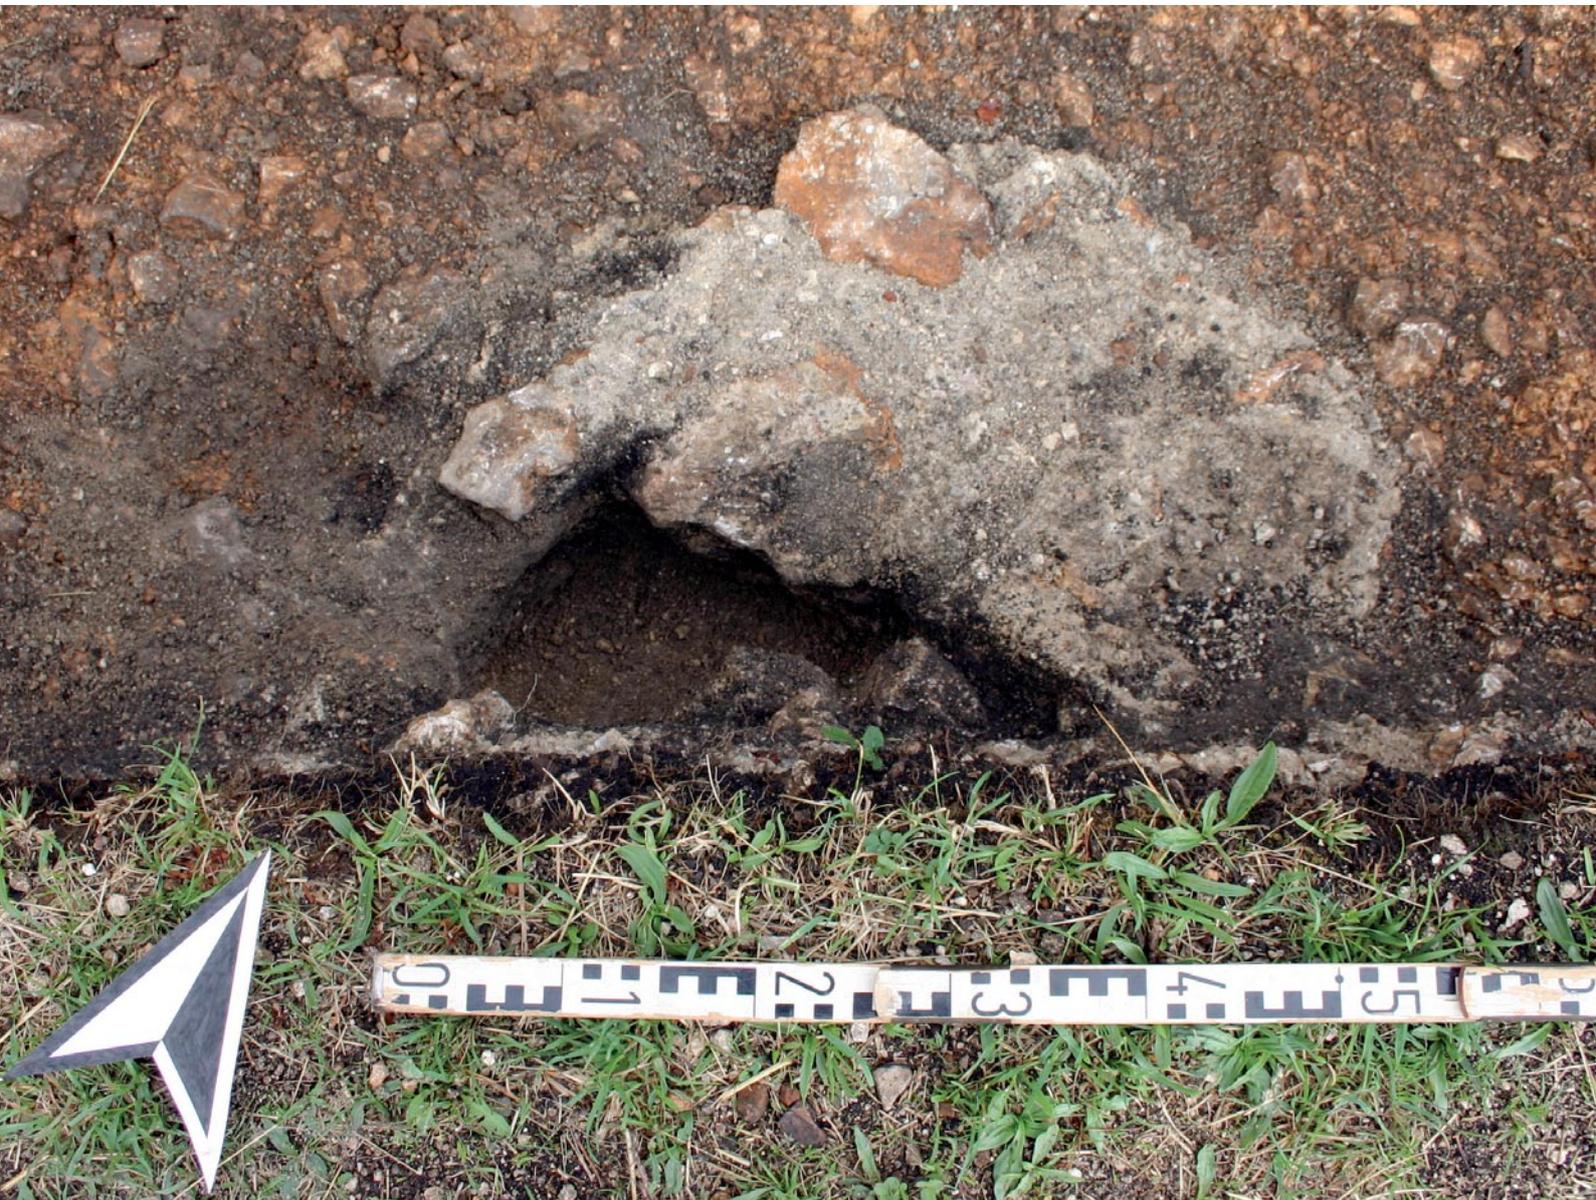
Abb. 6: Detail mit Ende des Heizkanals SE 55, anstehendem Felsen SE 26 und Estrichresten SE 53, von Süden. Aufn. J. Eitler

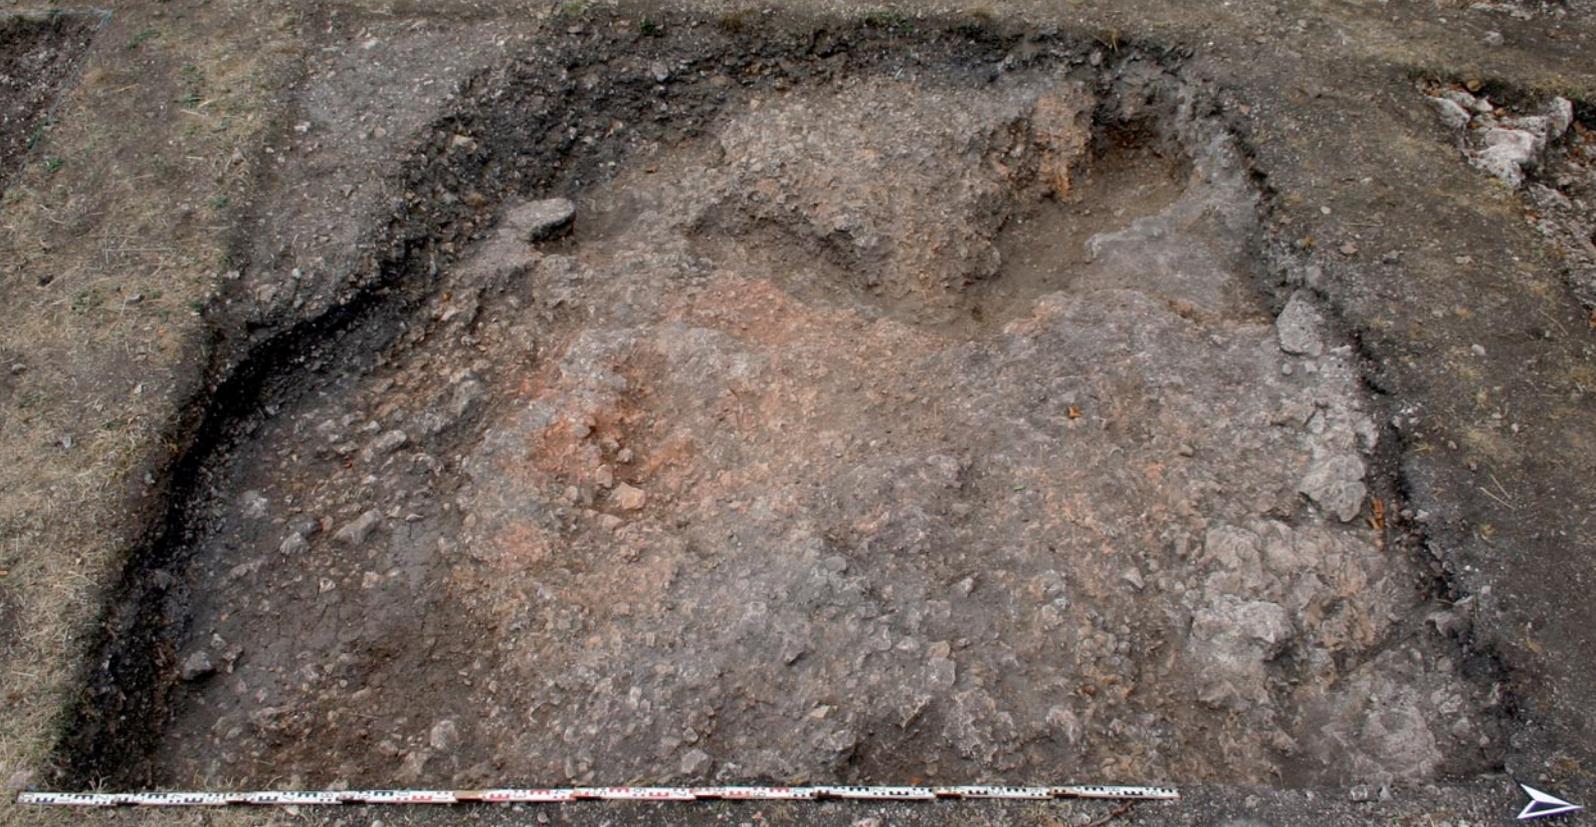
**Abb. 7:** Quadrant y2: anstehender Felsen SE 26 mit Estrichresten SE 53, Mauer SE 34 und Mauerausrisssgraben SE 8, im Südwesten nicht abgetragener Teil der Überschüttung, von Osten. Aufn. J. Eitler

2009 entfernt, die bis auf den anstehenden Felsen (SE 26) reichte. Nördlich des ehemaligen Schnitts trat nach dem Abheben des Humus (SE 1) die jüngere Schuttschicht (SE 40) zu Tage. Unter dieser lagen im Norden auch noch geringe Mauerreste (SE 34) des untersuchten Gebäudes

(Abb. 7). Wie der Vergleich mit dem Niveau des in x1 nachgewiesenen Estrichs zeigte, handelt es sich allerdings nur noch um die unterste Steinlage des Fundaments. Wie in den bereits beschriebenen Planquadraten konnten auch hier am anstehenden Felsen (SE 26) noch Reste eines Estrichs (SE 53) der älteren Bauphase nachgewiesen werden. Zudem schnitt von Westen her der aus den vorangegangenen Grabungen bekannte Mauerausrisssgraben (SE 8) in den anstehenden Boden ein. Verfüllt war er in diesem Bereich allerdings nur mit umgelagertem Verwitterungslehm, der keine Funde beinhaltete. Knapp vor der Mitte des Planquadrats endete der Graben nach Osten hin, um in einem Rechten Winkel nach Süden umzubiegen. Anscheinend handelt es sich um Reste einer noch älteren Nutzungsphase, zumal sich Reste des älteren Estrichs (SE 53) beiderseits des Mauerausrissses

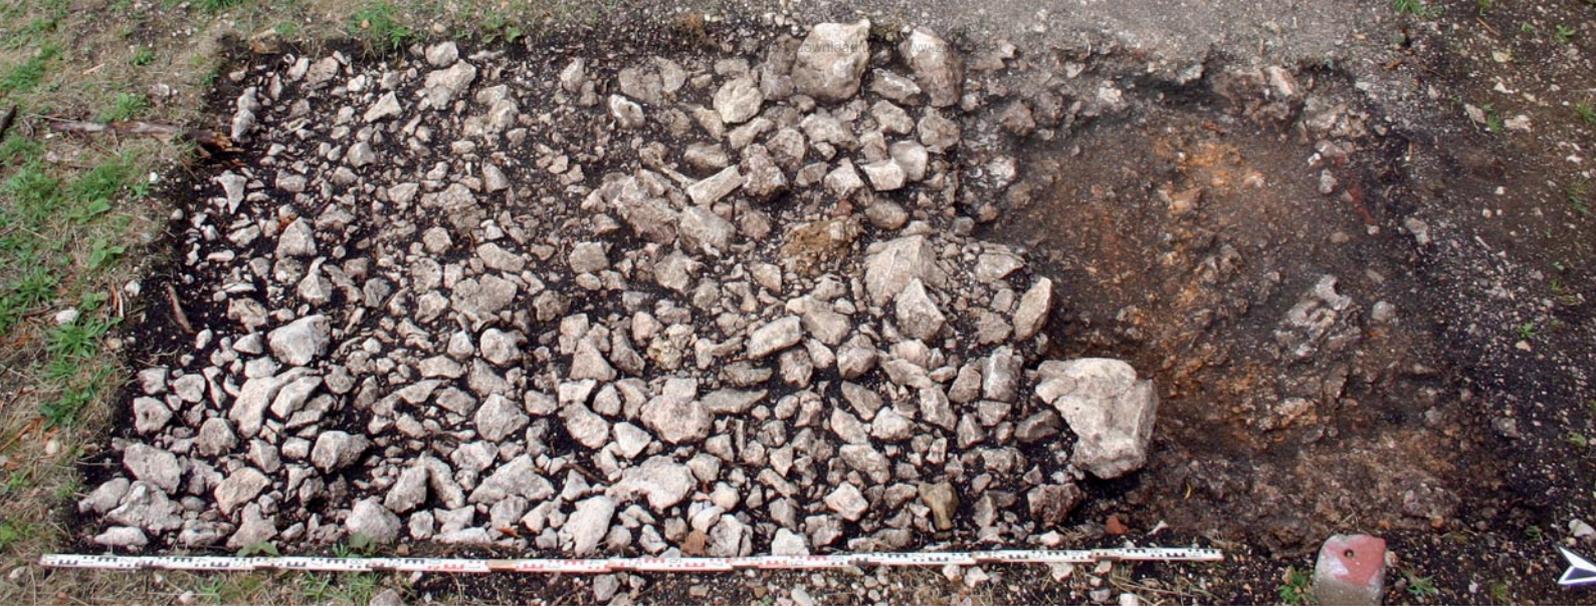
**Abb. 8:** Quadrant y3: Niveauausgleich SE 54 und anstehender Felsen SE 26, von Osten. Aufn. J. Eitler

In y3 zeigt sich ein abweichendes Bild im Vergleich zu den anderen Planquadraten (Abb. 8): Auf den nur wenige Zentimeter starke Humusschicht (SE 1) folgte im Großteil der Fläche eine Lage aus unregelmäßigen Steinen (SE 54). Zumeist waren es Bruchstücke des anstehenden Felsens, einzelne zugebrachte Steine weisen den Befund aber eindeutig als künstlich geschaffenen Niveausausgleich aus. Dies ermöglicht eine Interpretation als Rollierung eines Bodens. Eine Datierung ist bislang nicht möglich, doch weist die Steinlage deutliche Ähnlichkeiten zu den Resten spätantiker Bodenunterbauten nördlich der Kirche St. Hemma und Dorothea auf. Auf-

gebracht wurde diese Schicht unmittelbar auf den anstehenden Felsen (SE 26), der im Nordosten bereits direkt unter dem Humus (SE 1) lag. Im Planquadrat z1 (Abb. 9) bildete der Humus (SE 1) das Ausgangsniveau. Darunter folgte durchmisches Erdmaterial (SE 33). Zumeist lag dieses direkt auf dem anstehenden Felsen (SE 26), bedeckte aber auch Teile des weiterlaufenden Mauerzugs (SE 34) und des mit umgelagerter Verwitterungslehm verfüllten Mauerausrisgrabens (SE 8). Von der Mauer war meist nur noch eine einzige Steinlage des Fundaments erhalten, woraus sich auch die etwas unregelmäßige Setzung erklärt. Der ältere Ausrissgraben verläuft unmittelbar südlich davon, wobei die jüngere Mauer seine Orientierung aufnimmt, vermutlich aber, um eine höhere Festigkeit des Gebäudes zu erreichen, nicht direkt darauf gesetzt wurde (Abb. 9). Unmittelbar nördlich der Mauer geht der gewachsene Felsen, der bereits von Süden her leicht fällt, in einen steilen Abbruch über und begrenzt damit das für eine Bebauung geeignete Areal.

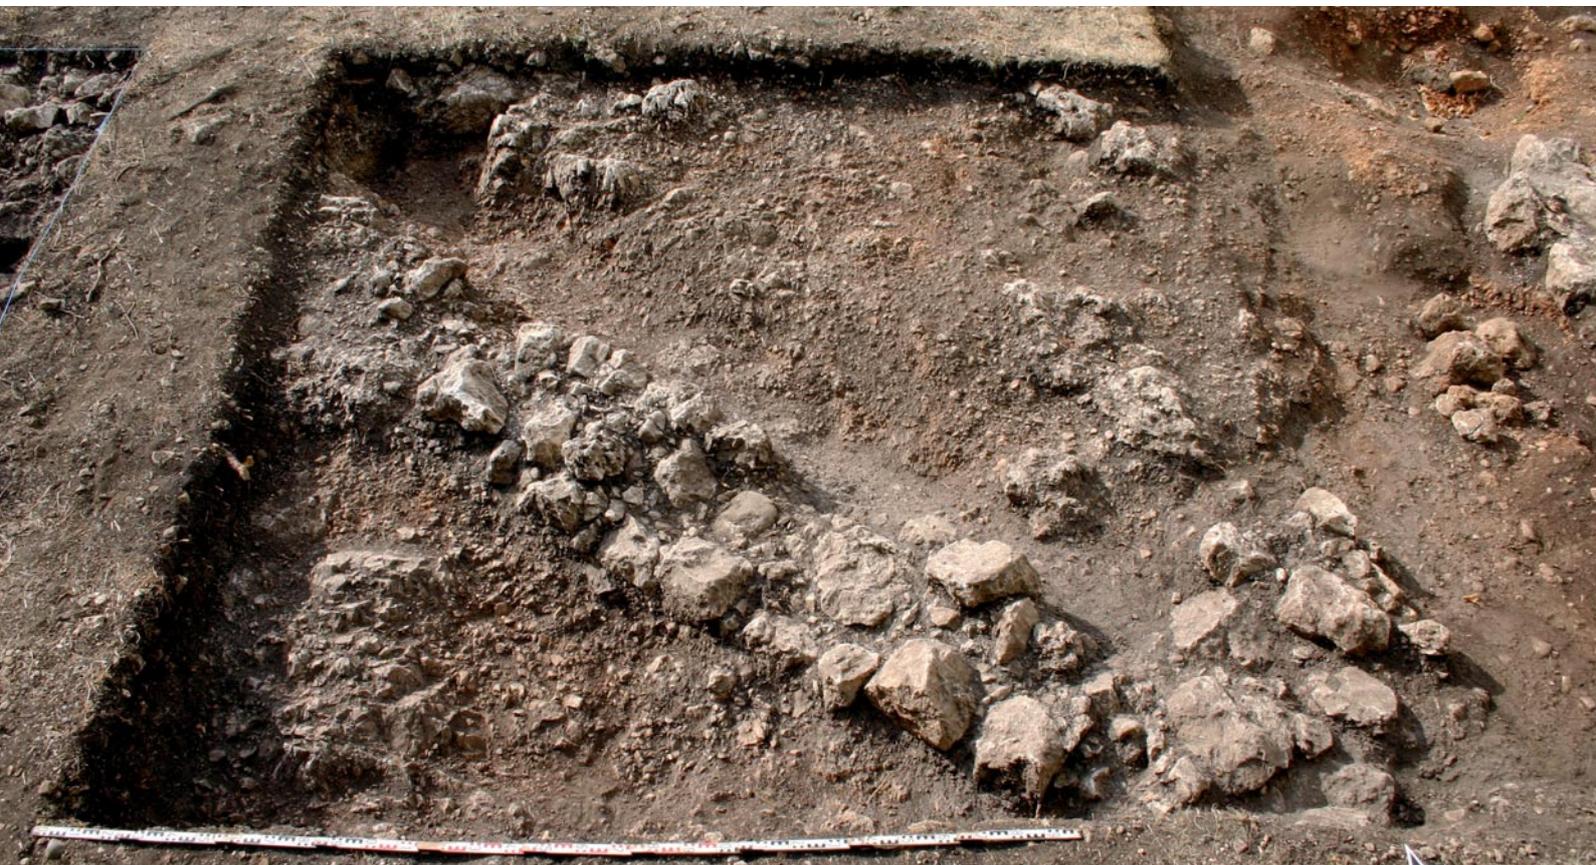
**Abb. 9:** Quadrant z1: Fundament der Mauer SE 34, Mauerausrisssgraben SE 8 und anstehender Felsen SE 26, von Norden. Aufn. J. Eitler

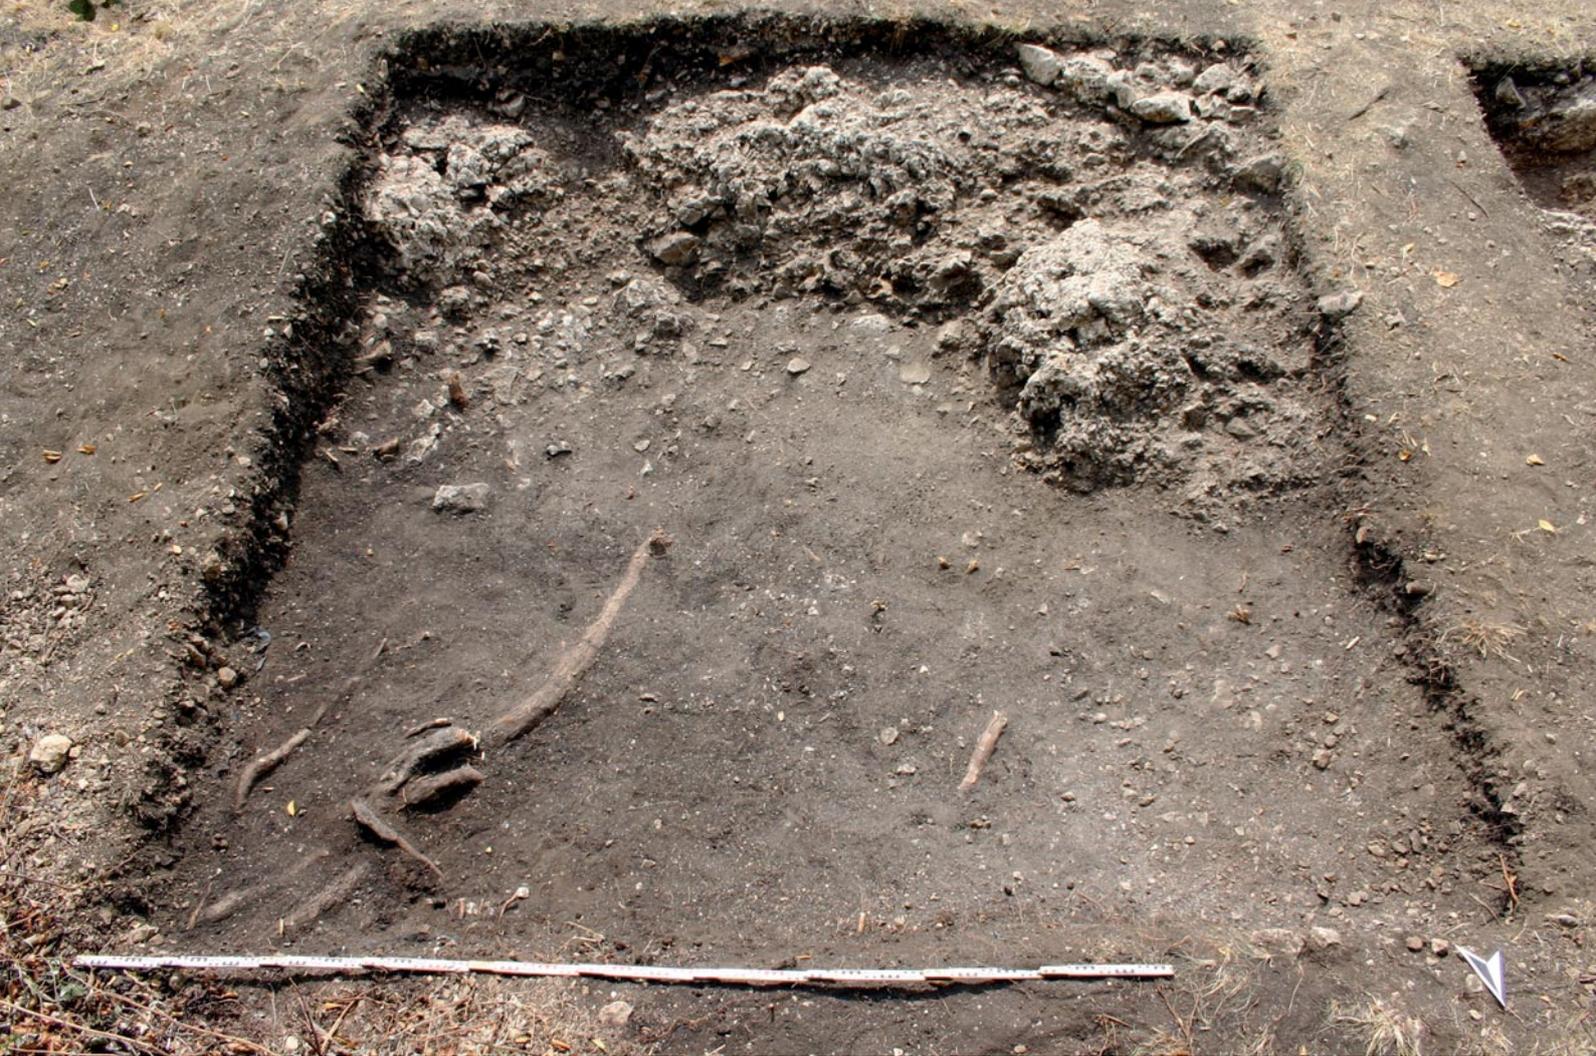
**Abb. 10:** Quadrant z2: anstehender Felsen SE 26 und Mauer SE 34, im Vordergrund nicht weiter abgetragener Humus SE 1, von Norden. Aufn. J. Eitler

Im östlich davon gelegenen Planquadrat z2 zeichnete sich dieser deutliche Felsabbruch

ebenfalls bereits nach dem abschnittsweisen Abhub des Humus (SE 1) ab, weshalb auf ein völliges Freilegen des Kalkfelsens im Norden der geöffneten Fläche verzichtet wurde (Abb. 10). Erhaltene Mauerreste (SE 34) beschränkten sich im Südwesten auf eine einzige Steinlage, die unmittelbar unter dem Humus (SE 1) lag.

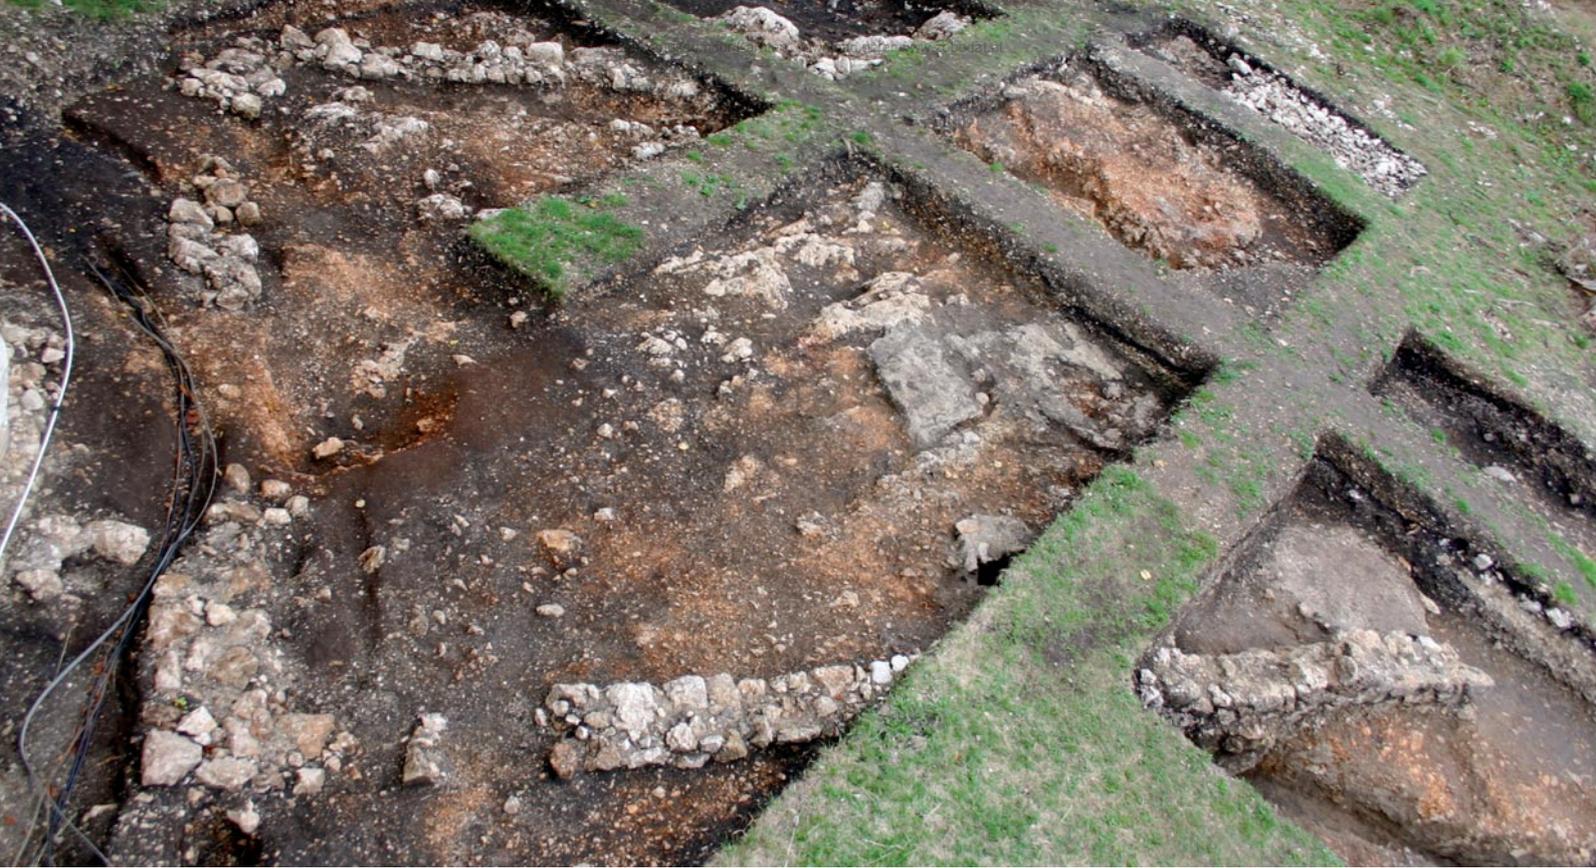
**Abb. 11:** Überblick über das spätantike Gebäude, von Südwesten. Aufn. J. Eitler

Den Großteil der untersuchten Fläche nahm in der Spätantike ein rechteckiges Gebäude von etwa 9,20 x 8,60 m Grundfläche ein (Abb. 11). Waren die Mauern auch zumeist nur ein oder zwei Steinlagen hoch erhalten, so ließ sich das Nutzungsniveau im Inneren doch über erhaltene Teile eines Estrichs bestimmen. Der Eingang lag auf der Westseite, leicht aus der Mittelachse nach Süden verschoben. Flankiert wurde er von zwei Zungenmauern, die auf einer Länge von bis zu 1,20 m dokumentiert werden konnten. Diese geben auch einen Hinweis darauf, dass das Gebäude ursprünglich ein Walmdach hatte. Sein Ende ist spätestens durch die Errichtung der

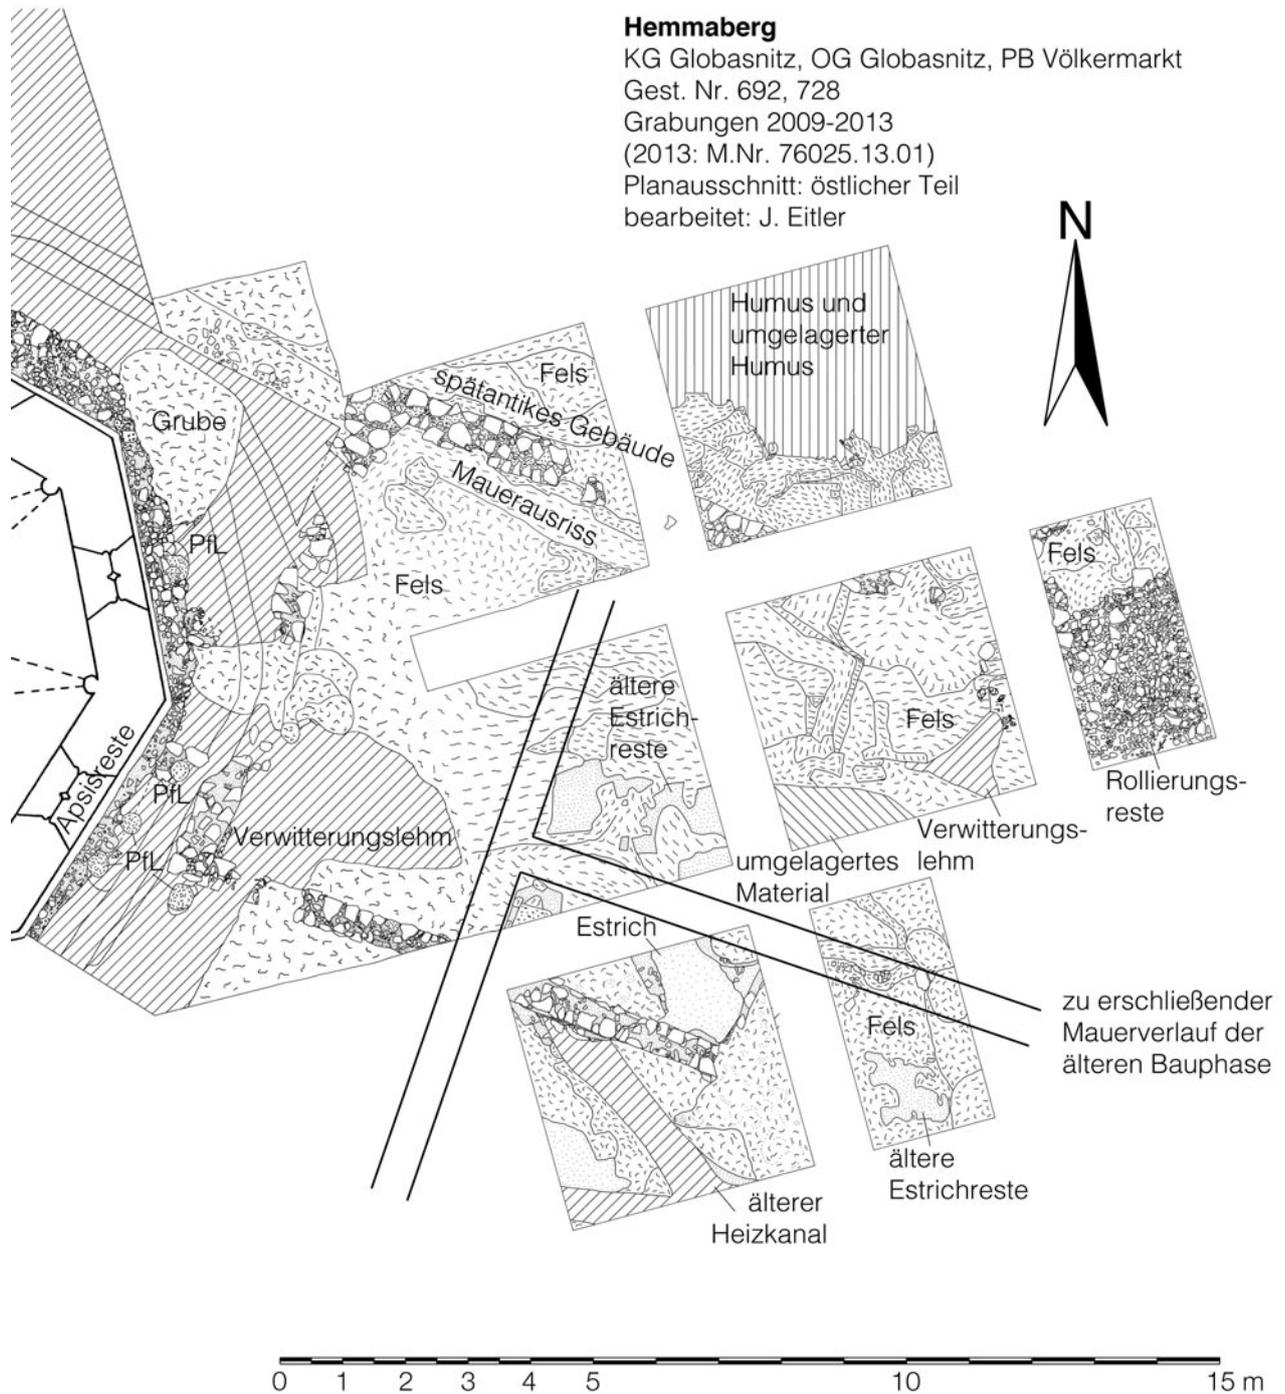
**Abb. 12:** Ausschnitt aus dem Gesamtplan mit für die ältere Bauphase zu erschließenden Mauerverläufen. Erstellung: J. Eitler

ist. Wenn von diesem Gebäude auch keine Mauerreste mehr erhalten waren, so lassen sich doch zumindest zwei Wände aufgrund scharfer Kanten am Rand der noch vorhandenen Estrichreste und der Lage des Heizkanals erschließen (Abb. 12).
