Die Konservierungsarbeiten und baulichen Maßnahmen im Archäologischen Park Magdalensberg im Jahre 2018

DESIREE EBNER-BAUR UND HEIMO DOLENZ MIT EINEM BEITRAG VON
ALEXANDRA SAGMEISTER UND LEA HUCK

1 Die Sanierungs- und Restaurierungsmaßnahmen im Raum E der Forumstherme

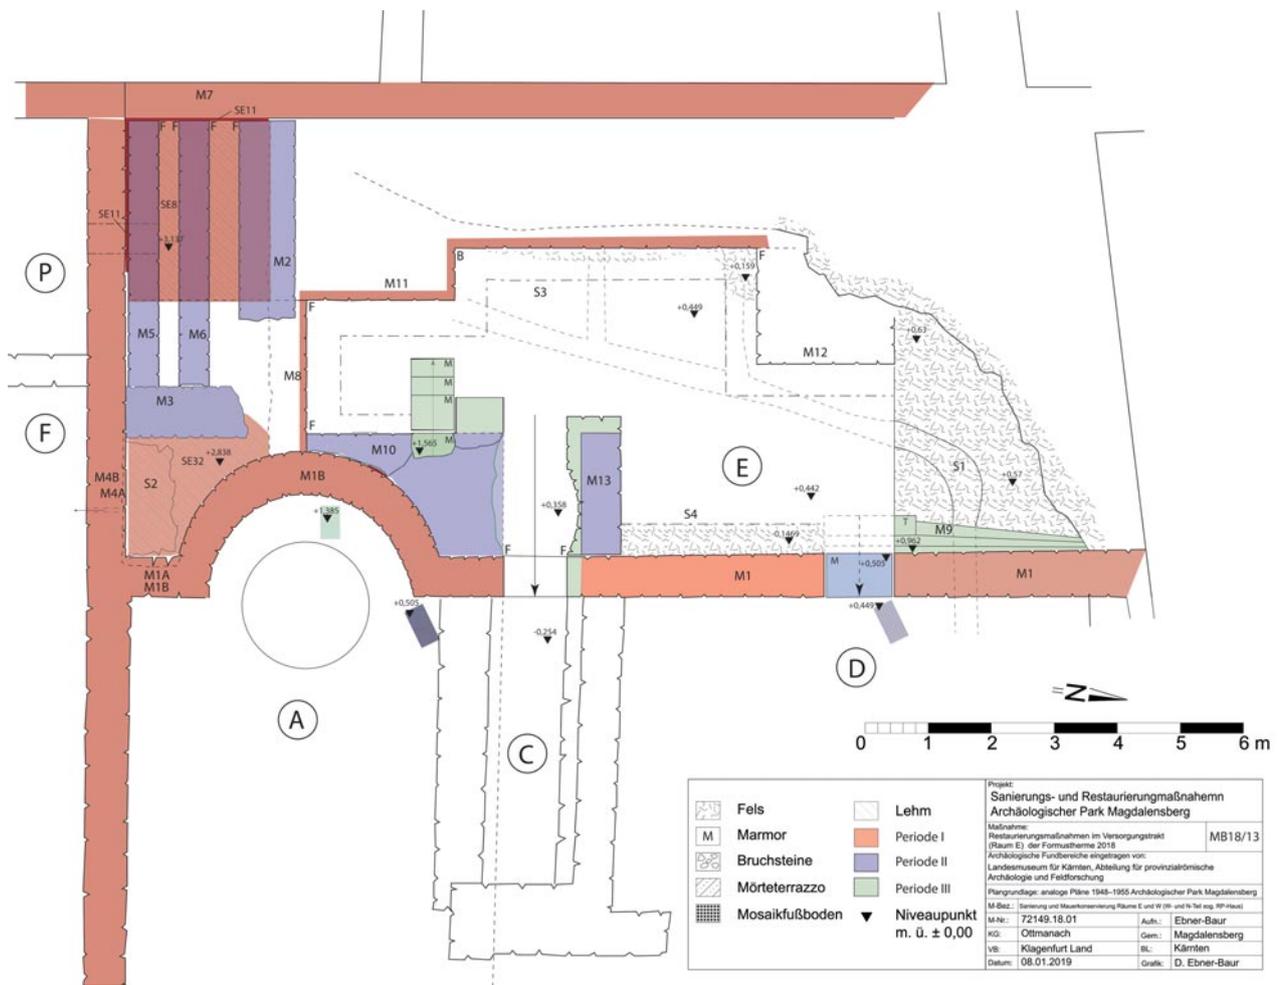
Abb. 1: Grundriss Raum E mit Niveaukoten und Periodisierung (Grundlage Grabungspläne Magdalensberg-Berichte 1949–1953. Grafik: D. Ebner-Baur, LMK)

Der Innenhof „Raum E“ bildet den Westtrakt der Forumstherme und war in der Antike über den Raum D zugänglich (Abb. 1). Dieser Hof fungierte als Servicebereich der Badeanlage, von dem aus auch das Praefurnium der Hyapokaustheizung zu bedienen war.

Die Sanierungs- und Restaurierungsmaßnahmen boten die Möglichkeit, die Bauabfolge und Periodisierung des in den Grabungsberichten 1949-1953 nicht ausführlich vorgelegten Hofbereiches E nachzuvollziehen.⁸ Insgesamt sind drei Bau-perioden (Periode I - rot, Periode II - blau, Perio-de III - grün; Abb. 1) zu konstatieren:

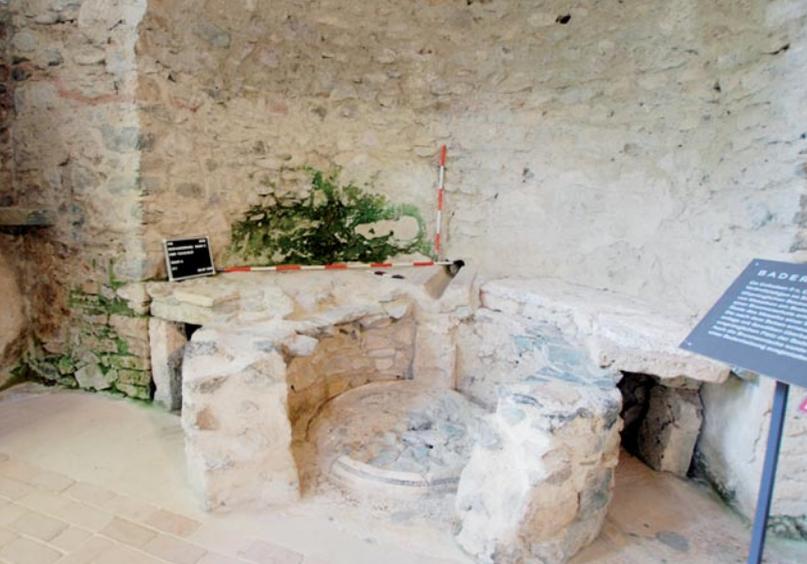
Präzise handelt es sich um den Raum E, dessen rezent verschossenes antikes, bis zu 9 m hoch aufgehendes Mauerwerk durch Hangwässer stark durchfeuchtet war. Die Folge jener Durchfeuchtung wie auch des Hangdrucks waren klein- und großflächige Ausbrüche der Mauer- schale sowie Ausbauchungen der Mauern. Besonders galt das für die Nord- (Abb. 1/M8) und Ostmauer (Abb. 1/M11) des Halbstockes sowie für die Westmauer des Raumes A bzw. die Ostmauer des Raumes E (Abb. 1/M1).

Abb. 2: Grünalgenbildung an der Westmauer und in der Apsis im Raum A (M1)/Calgarium. Aufnahme aus Nordosten, D. Ebner-Baur, LMK

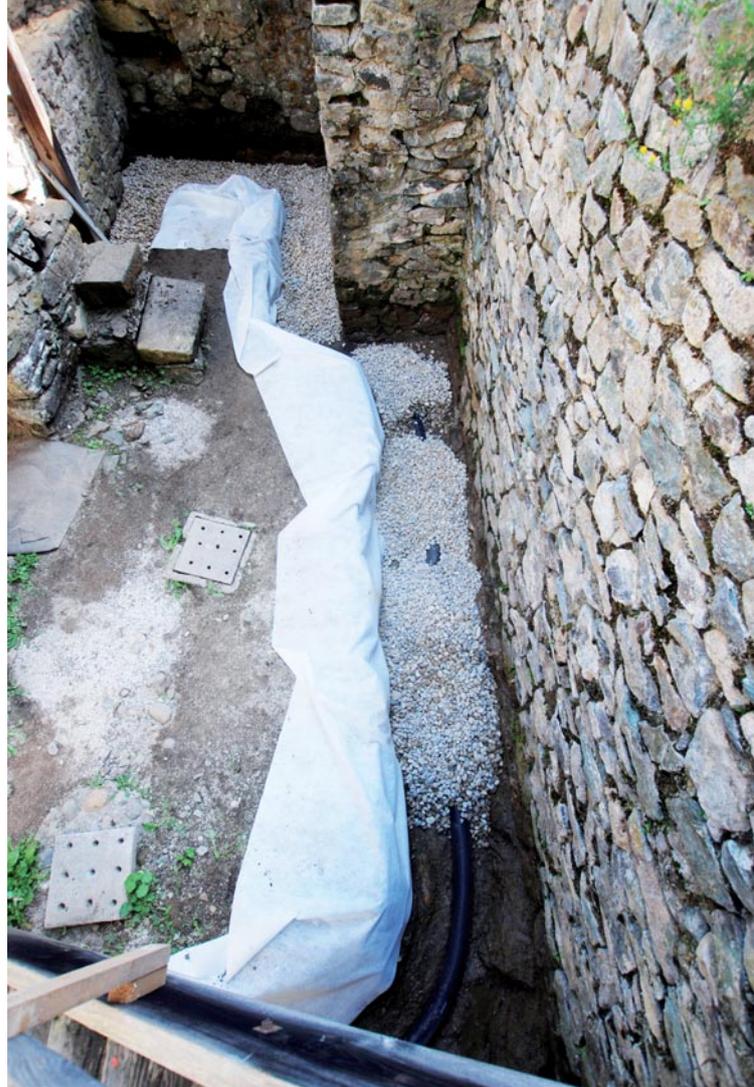
Abb. 4: Neu eingebrachtes PVC-Rohr mit Riesel und ummantelndem Bauflies. Aufnahme aus Norden, D. Ebner-Baur, LMK

In die von der alten, verschlammten Schotterung ausgeräumten 0,4 m tiefen Gräben entlang der M8/10/11/12 (S3) und der M1 (S4) waren die abgesunkenen und verstopften, jedenfalls nicht mehr funktionierenden Ziegeldrainagen (Abb. 3) durch PVC-Drainagerohre zu ersetzen und mit einer etwa 0,3 m starken Rieselschicht (Kies in 8–16 mm Körnung) zu bedecken. Zudem verhindert nun eine Baufließummantelung das Eindringen von Feinsedimenten und in weiterer Folge längerfristig das Verschlammen der Rohre (Abb. 4). Das Entwässerungsbecken im Norden von E wurde bis auf den in der Antike bearbeiteten Fels freigelegt und gereinigt (Abb. 5). Zudem spülte die FFW-Ottmanach mit hohem Wasserdruck

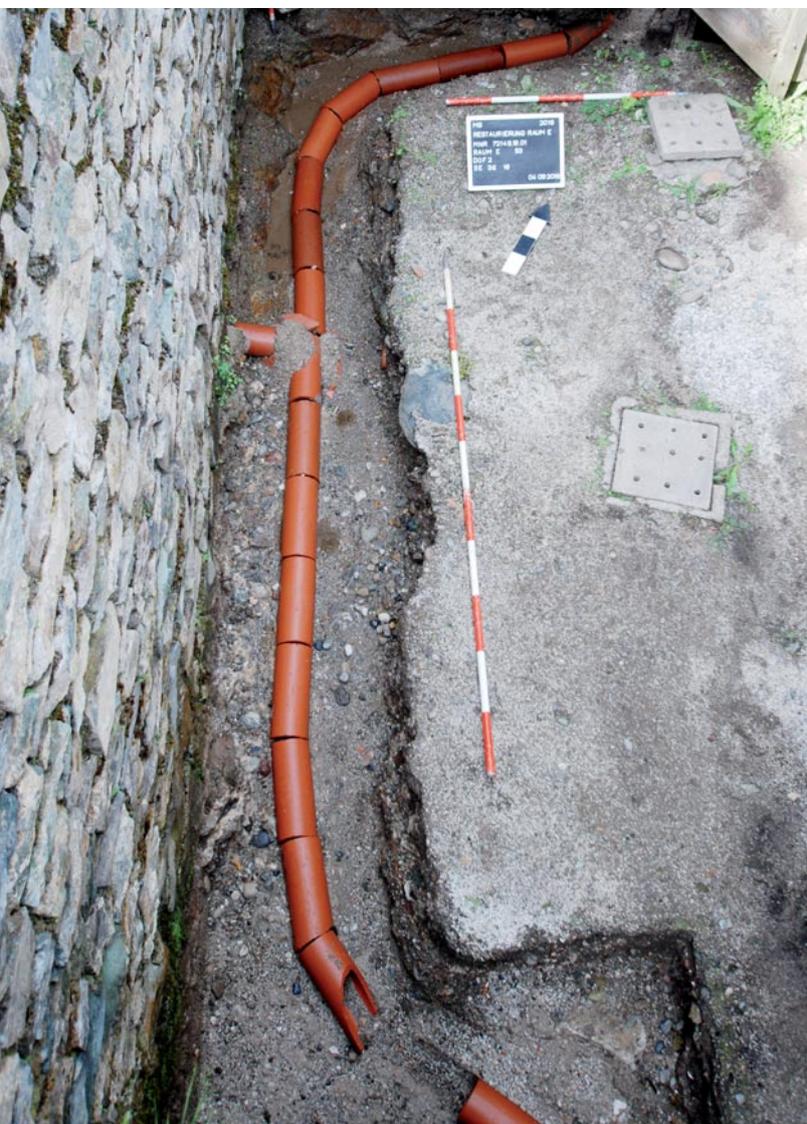
Abb. 3: Ziegeldrainage der 1950er Jahre. Aufnahme aus Süden, D. Ebner-Baur, LMK

Im Vorfeld der Mauerwerksinstandsetzung mussten die in den 1950er Jahren eingebrachten Drainagen der Mauern (M1, M8, M11 und M12) erneuert und der teils noch antike Kanal wieder instand gesetzt werden. Die starke Durchfeuchtung der Westmauer des Raumes A (Abb. 1/M1A, M1B) ist anhand der Grünalgenbildung im Rauminnen, besonders in der Südwestecke, evident (Abb. 2). Dieser Bereich musste zwischen dem 04.07. und 22.10.2018 trockengelegt und baustatisch gesichert werden.

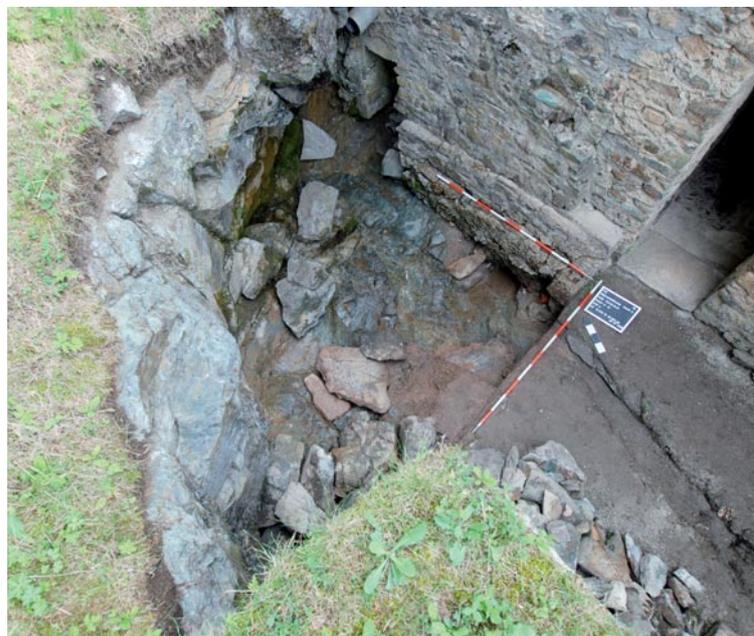
Abb. 5: Entwässerungsbecken im Norden des Hofbereiches E. Aufnahme aus Südwesten, D. Ebner-Baur, LMK

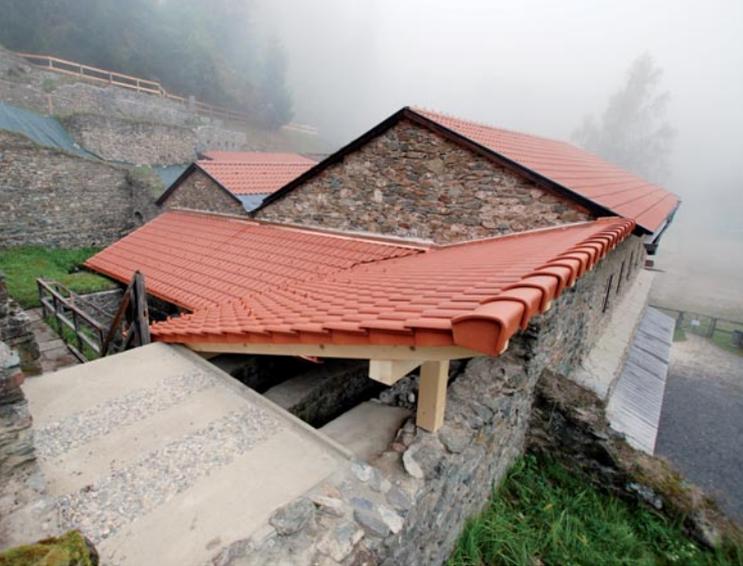
Abb. 6: Erneueres Betonpodest mit durch Kieseinlage ange-deutetem Terrazzoboden. Aufnahme aus Südwesten, D. Ebner-Baur, LMK

einem Gefälle nach Südosten erneuert. Dadurch erfolgt eine Ableitung der Regenwässer in den südlich gelegenen und begrüntem Raum P. In den Beton verlegter Kiesel indiziert den Bereich des Terrazzobodens (Abb. 6).

Die Dachkonstruktion der 1950er Jahre wurde durch eine nach Westen über die Reservoirs sowie nach Norden bis an das Entwässerungsbecken verlängerte Konstruktion ersetzt, die analog zum Hauptgebäude mit roten Ziegeln eingedeckt wurde (Abb. 6).

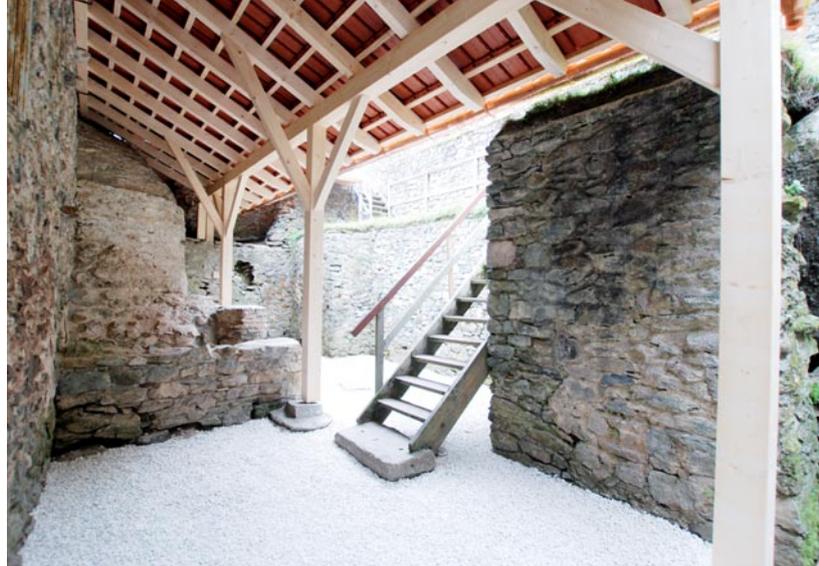
Abb. 7: Weiß gekiester Hofbereich E mit neuer Dach-konstruktion. Aufnahme aus Nordosten, D. Ebner-Baur, LMK

Als gestalterische Maßnahme konnte rosaroter Kiesel über der Sohle des Praefurniums und weißer über dem restlichen Hofbereich aufgebracht werden (Abb. 7).

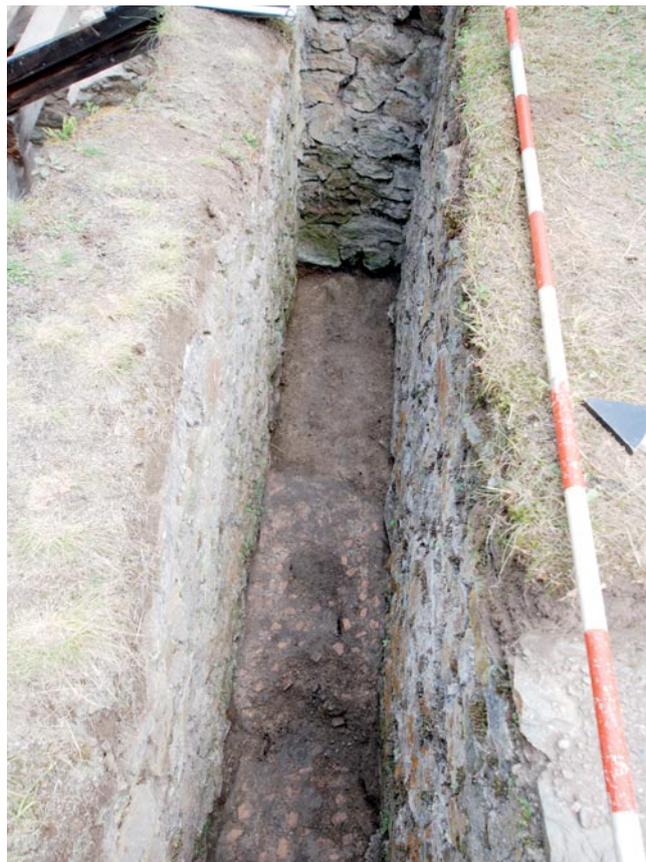
Abb. 8: Südliches Reservoir: Terrazzoboden (SE8) über der Mauerflucht M11 und Störung Objekt 2 (SE19, -20) im Osten. Aufnahme aus Westen, D. Ebner-Baur, LMK

Zudem ist im südlichen Reservoir eine, möglicherweise auf einen Altgrabungsschnitt zurückzuführende Störung an der M3/5/6 feststellbar (Objekt 2, SE19, -20, Abb. 8).

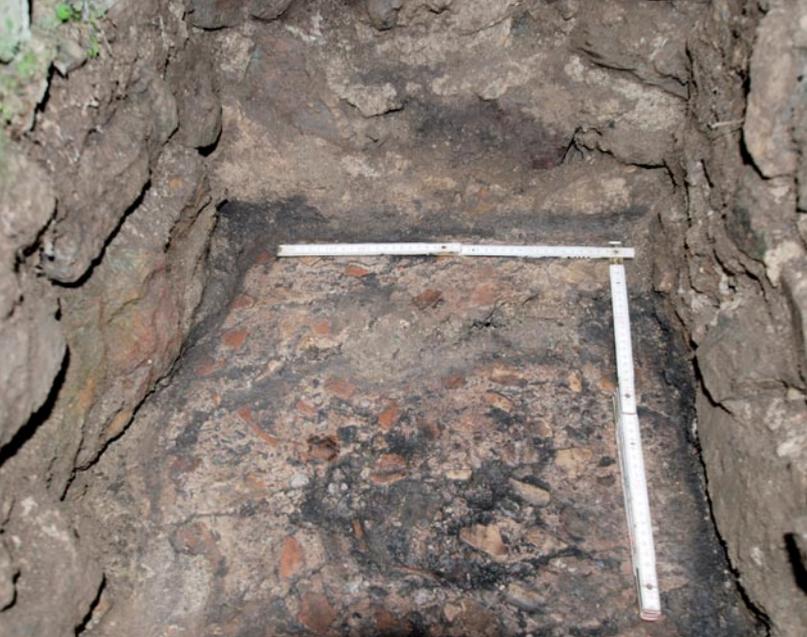
Abb. 9: Südliches Reservoir: Terrazzoboden läuft an den Wandputz der M7 (SE11) sowie unter die M2 und die M6. Aufnahme aus Osten, D. Ebner-Baur, LMK

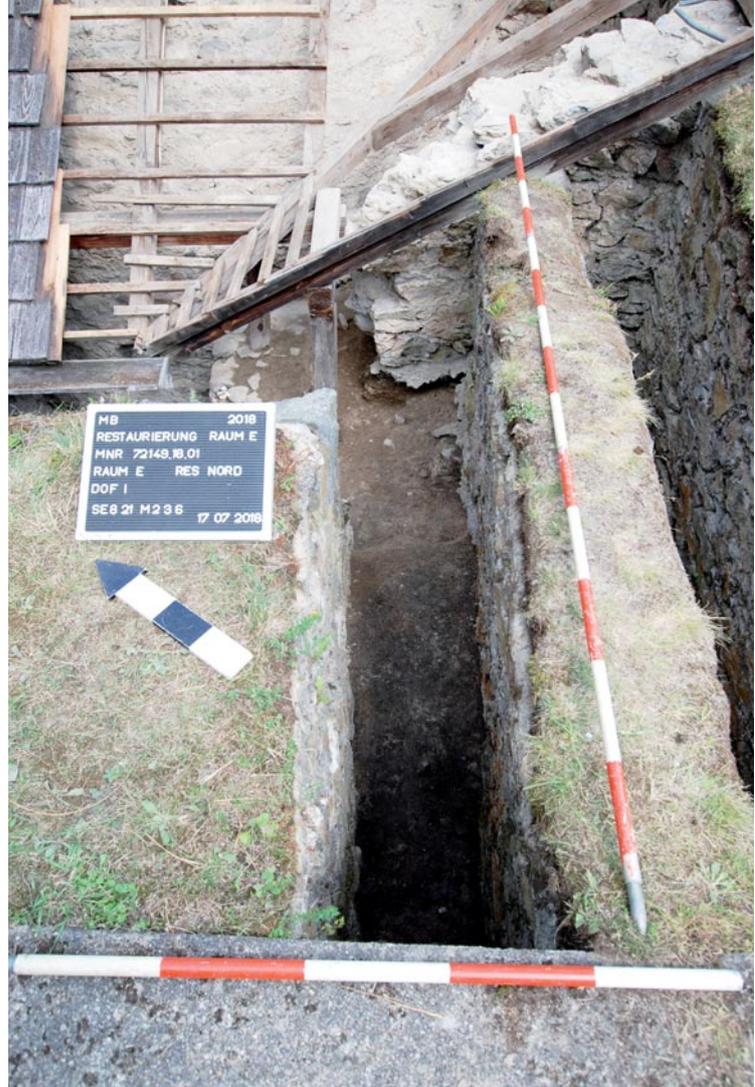
(Periode -I) bildete. Später wurde der Raum aufgelassen, abgetragen bzw. aufgefüllt und mit dem Terrazzoboden SE8 überbaut. Die Mauerflucht der M11 ist heute durch eine Bombierung (Abb. 8 und 10) des Terrazzobodens im südlichen bzw. seiner erhaltenen Bürste (Abb. 10) im nördlichen Reservoir erkennbar.

Abb. 10: Nördliches Reservoir: Bürste des Terrazzobodens (SE22) über der nach Süden verlängerten Mauerflucht M11. Aufnahme aus Westen, D. Ebner-Baur, LMK

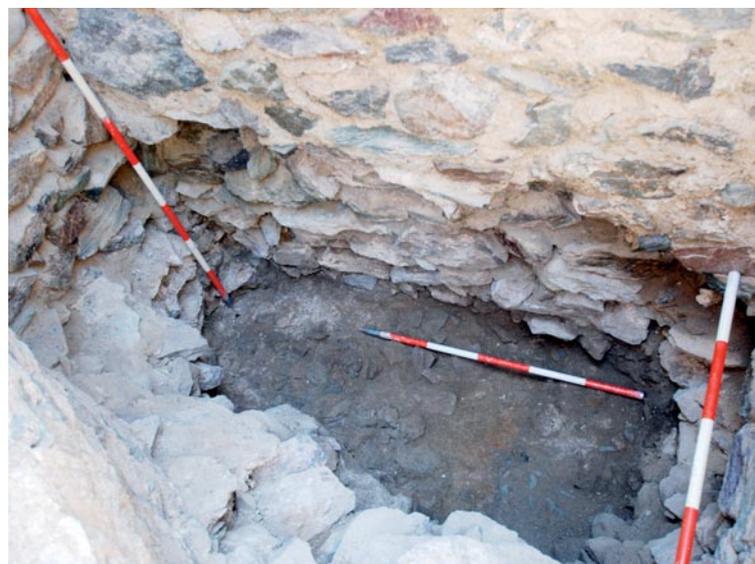
Unter dem rezenten Schuttmaterial im Zwickel südlich der Apsis waren fundleere Schichten aus kleineren Chloritschieferbruchsteinen, Bruchsteinsplitt, Mörtelbrocken und Mörtelgries (SE12, SE12A) über den harten Mörtelabstrichen SE33, SE34 feststellbar. Diese Abstriche bzw. Mörtelhorizonte auf Niveau +1,93 (SE33) und +1,637 (SE34) sind Teil der roh belassenen Mauerwerke M1A und M4A und einer gemörtelten, festen Bruchsteinschichtung (SE35) unter der Apsismauer (Abb. 11). Der südlich hinter der Apsis

Abb. 11: Zwickel südlich der Apsis: Mörtelausgleichsschicht (SE33), DOF 2. Aufnahme aus Nordwesten, D. Ebner-Baur, LMK

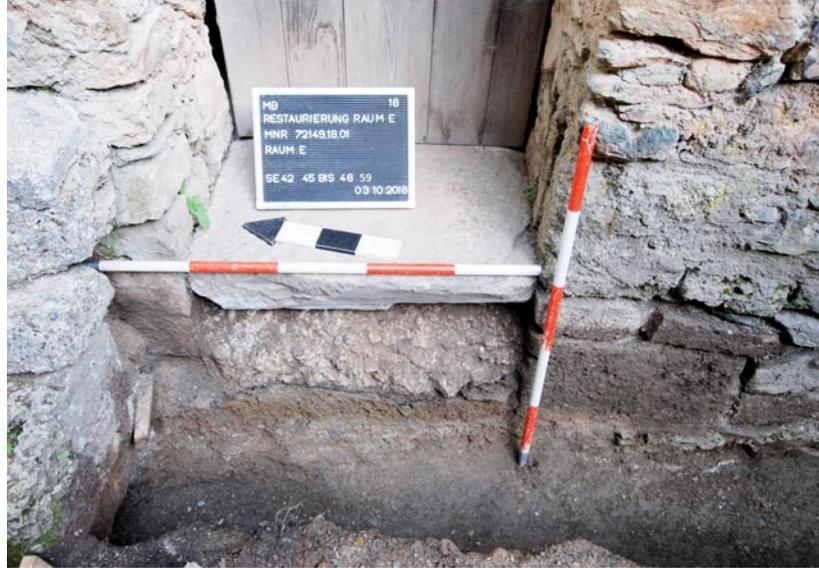
Abb. 12: Profil unter der Marmorschwelle (SE59): Mörtel-terrazzo, Holzkohlestratum, Planier- und Bauhorizont (SE42, 45, 46, 47 und 47A) und opus quadratum-Technik der M1. Aufnahme aus Westen, D. Ebner-Baur, LMK

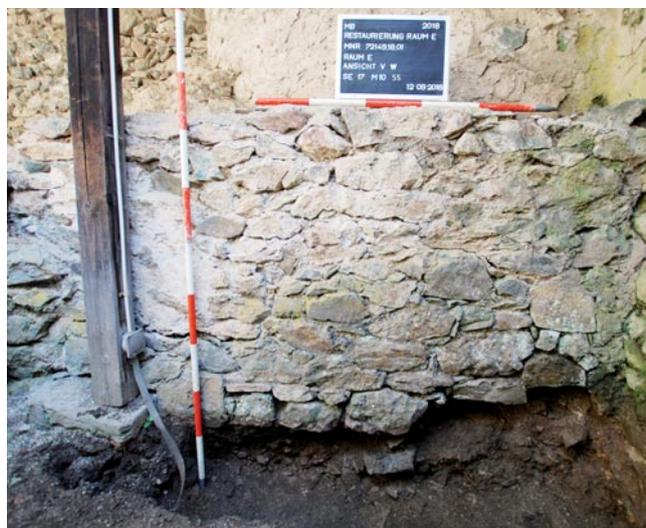
Abb. 13: M10. Aufnahme aus Osten, D. Ebner-Baur, LMK

Der Caementitumsockel im Nordwesten der Apsis mit vorgeblendeter und verputzter M10 wurde an die M8 und die Apsis gesetzt. Dies belegen die Fuge zwischen M10 und M8 und der an der M1B im Apsisaußenbereich flächig anhaftende weiße Wandputz, welcher von der M10 überbaut wird. Gleichzeitig wurde wohl die 1 m starke und 0,9 m hohe M13 im Norden der Öffnung nach C aufgezogen. Die Mauer gründet wie die M10 auf einer Lehmschicht, die mit bis zu faustgroßen Chloritschieferbruchsteinen, Holzkohleflitter, Mörtelbrocken sowie -gries durchsetzt ist (M13-SE54, M10-SE55; Abb. 13 und Abb. 14).

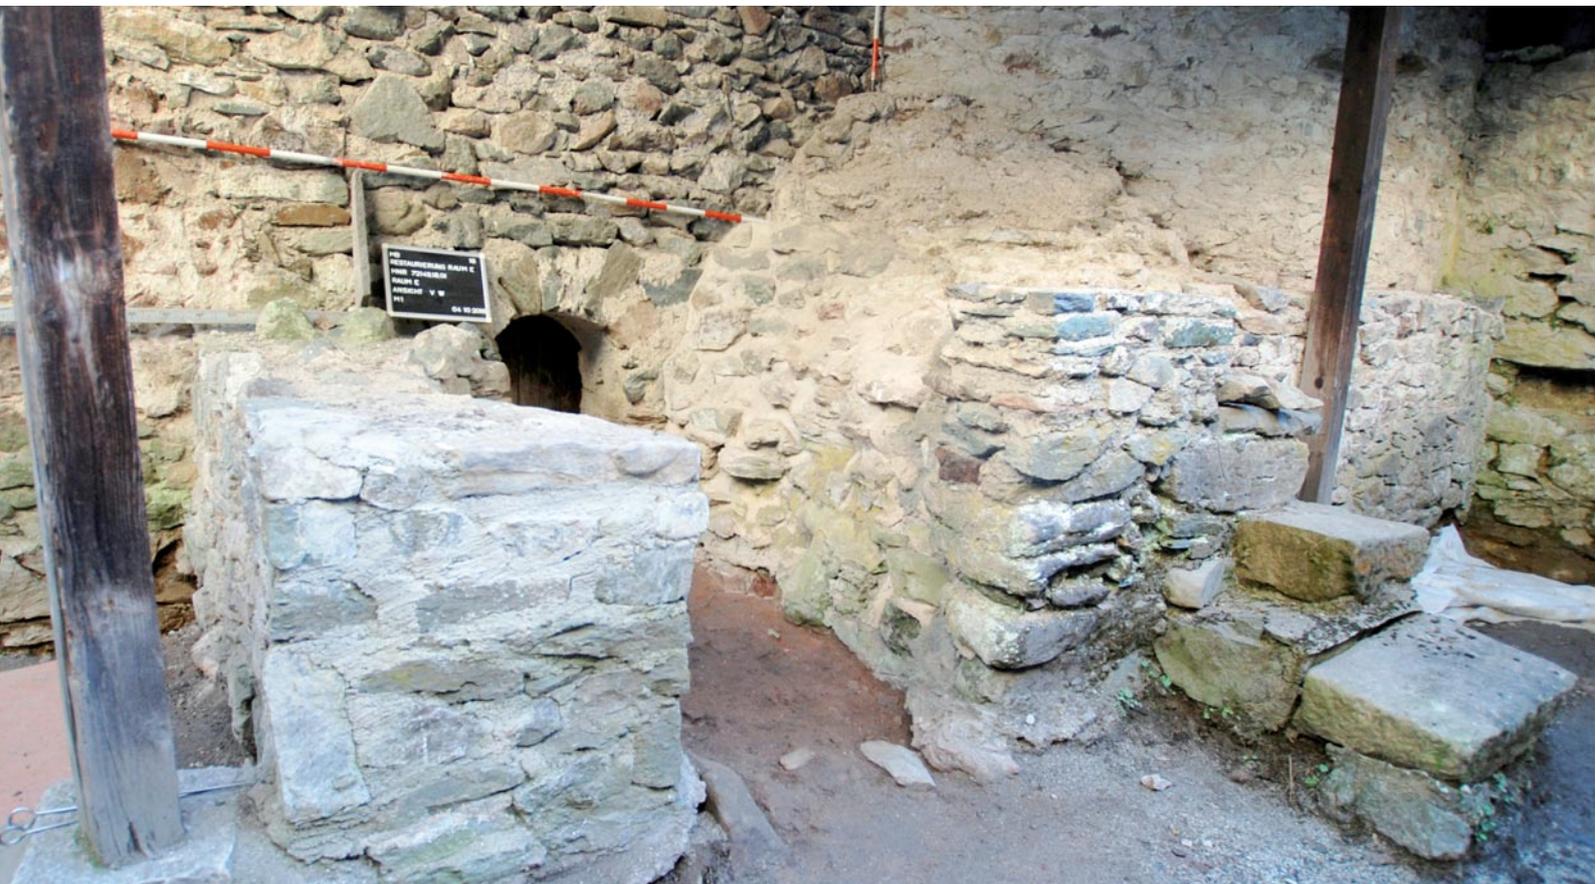
Abb. 14: Praefurnium und Caementitiumsockel nördlich der Apsis. Aufnahme aus Nordwesten, D. Ebner-Baur, LMK

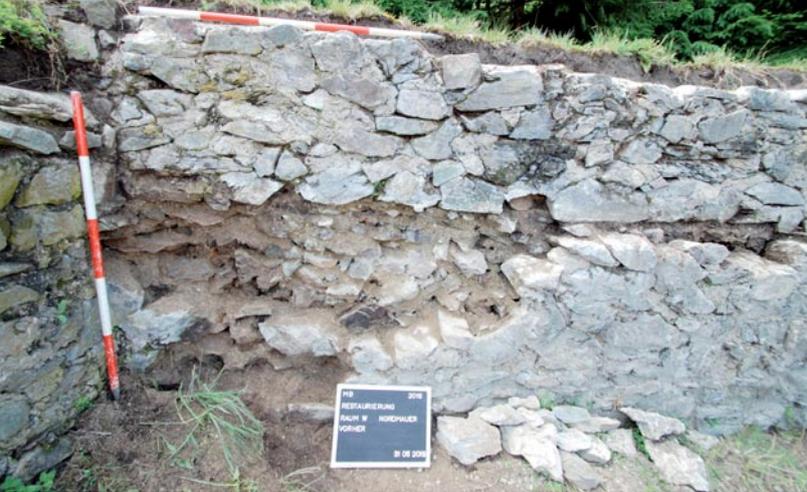
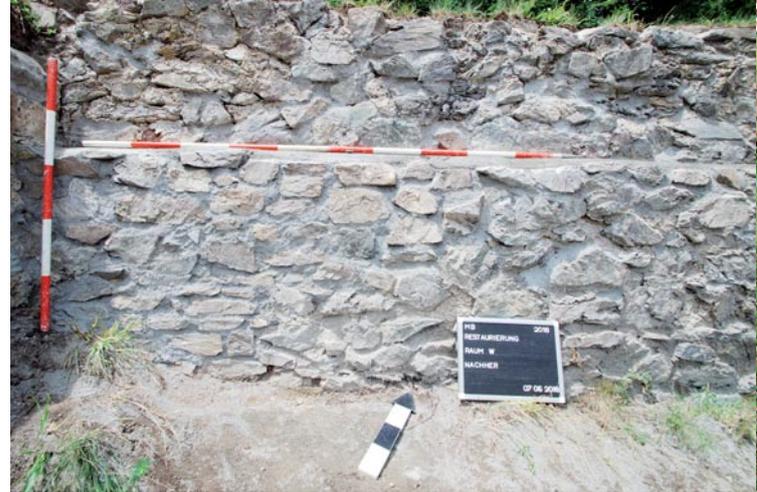
Abb. 15: Südfassade der Nordmauer in der Nordwestecke Raum W vor der Restaurierung. Aufnahme aus Süden, D. Ebner-Baur, LMK

Abb. 16: Südfassade der Nordmauer in der Nordwestecke Raum W nach der Restaurierung. Aufnahme aus Süden, D. Ebner-Baur, LMK

Diese Mauerwerkssanierungen betrafen etwa 2 m² große Ausbrüche der äußeren Mauerschalen in den Räumen A, NG/9, NG/45, OR/21 und 21A, T/2, TA, TK, W, X, den Bereich nördlich HB sowie die Ostmauer des RP-Hauses (Abb. 15–20).

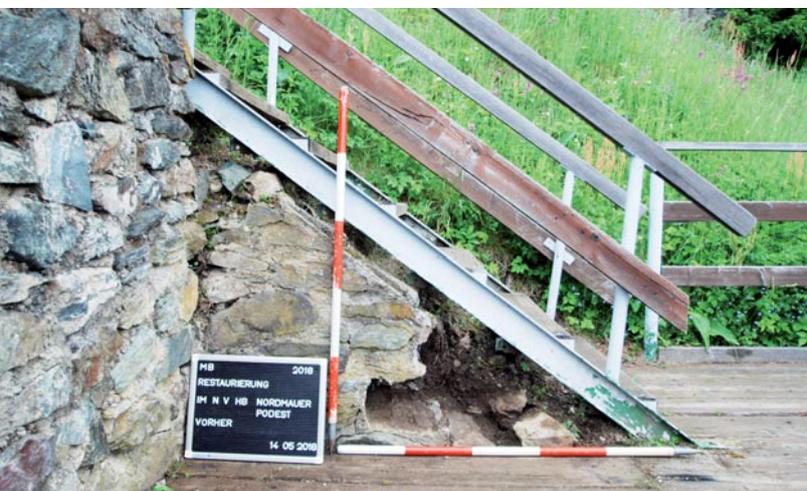
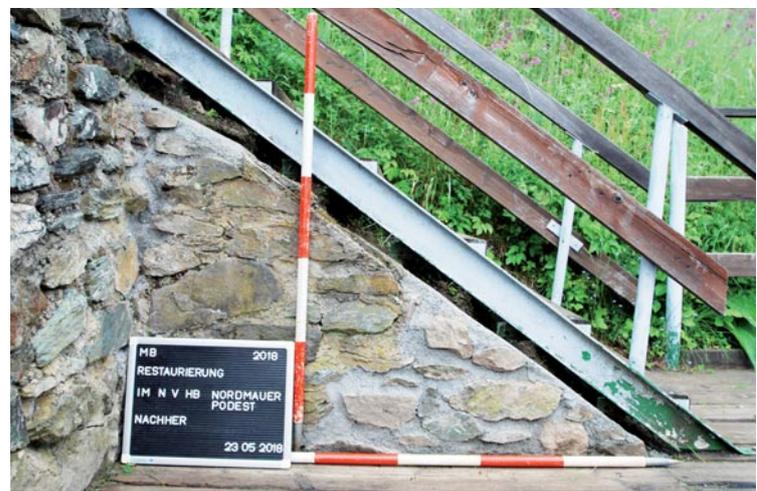
Abb. 17: Südfassade der Nordmauer Raum nördlich HB vor der Restaurierung. Aufnahme aus Süden, D. Ebner-Baur, LMK

Abb. 18: Südfassade der Nordmauer Raum nördlich HB nach der Restaurierung. Aufnahme aus Süden, D. Ebner-Baur, LMK

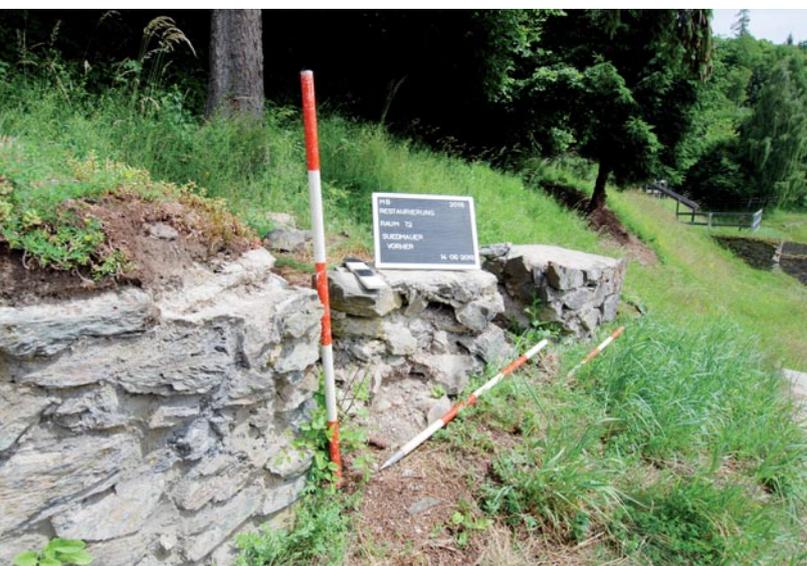
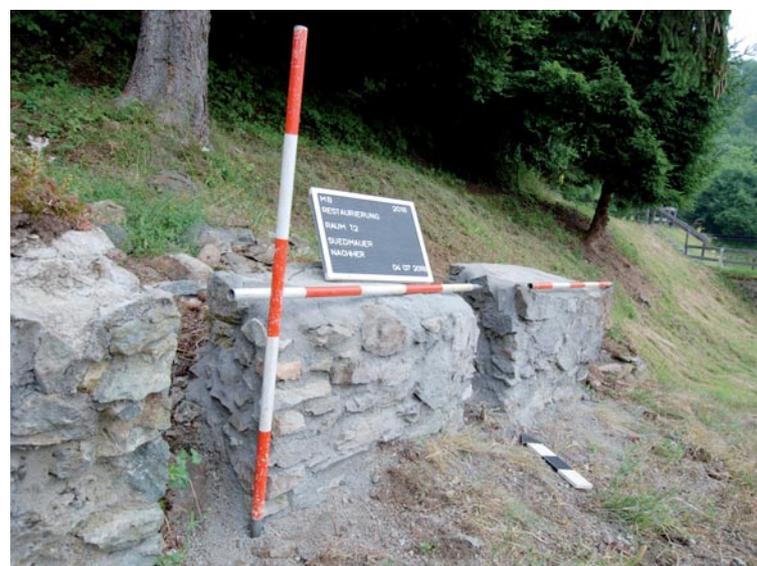
Abb. 19: Südfassade der Südmauer Raum T/2 vor der Restaurierung. Aufnahme aus Süden, D. Ebner-Baur, LMK

Abb. 20: Raum T/2: Südfassade der Südmauer Raum T/2 nach der Restaurierung. Aufnahme aus Süden, D. Ebner-Baur, LMK

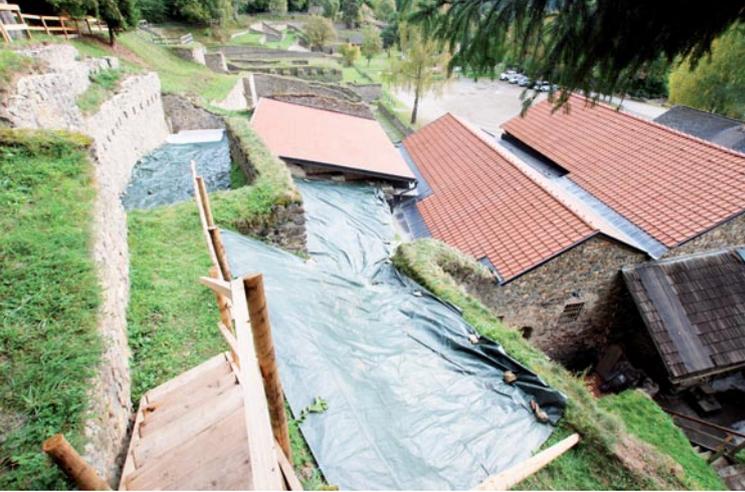
Abb. 21: Wintersicherung Räume W, V und X nördlich des RP-Hauses. Aufnahme aus Nordwest, D. Ebner-Baur, LMK

Nach einem Erdeinbruch nordwestlich des in den 1950er Jahren in Brunnenbautechnik im Osten des Raumes W installierten Sickerschachtes wurde das abgesunkene Areal zunächst provisorisch durch Bewehrungsgitter gesichert und mit Teichfolien gegen eindringendes Regenwasser oberflächlich abgedichtet. Die Wasserableitung erfolgte über ein Entwässerungsrohr aus Kunststoff durch den Schacht in den Brunnen in M. Im Zuge der Wintersicherung im Oktober 2018 wurden die Räume W, V und X mit überlappenden Planen zur gezielten Ableitung der Schneeschmelzwässer im kommenden Frühjahr ausgelegt (Abb. 21).

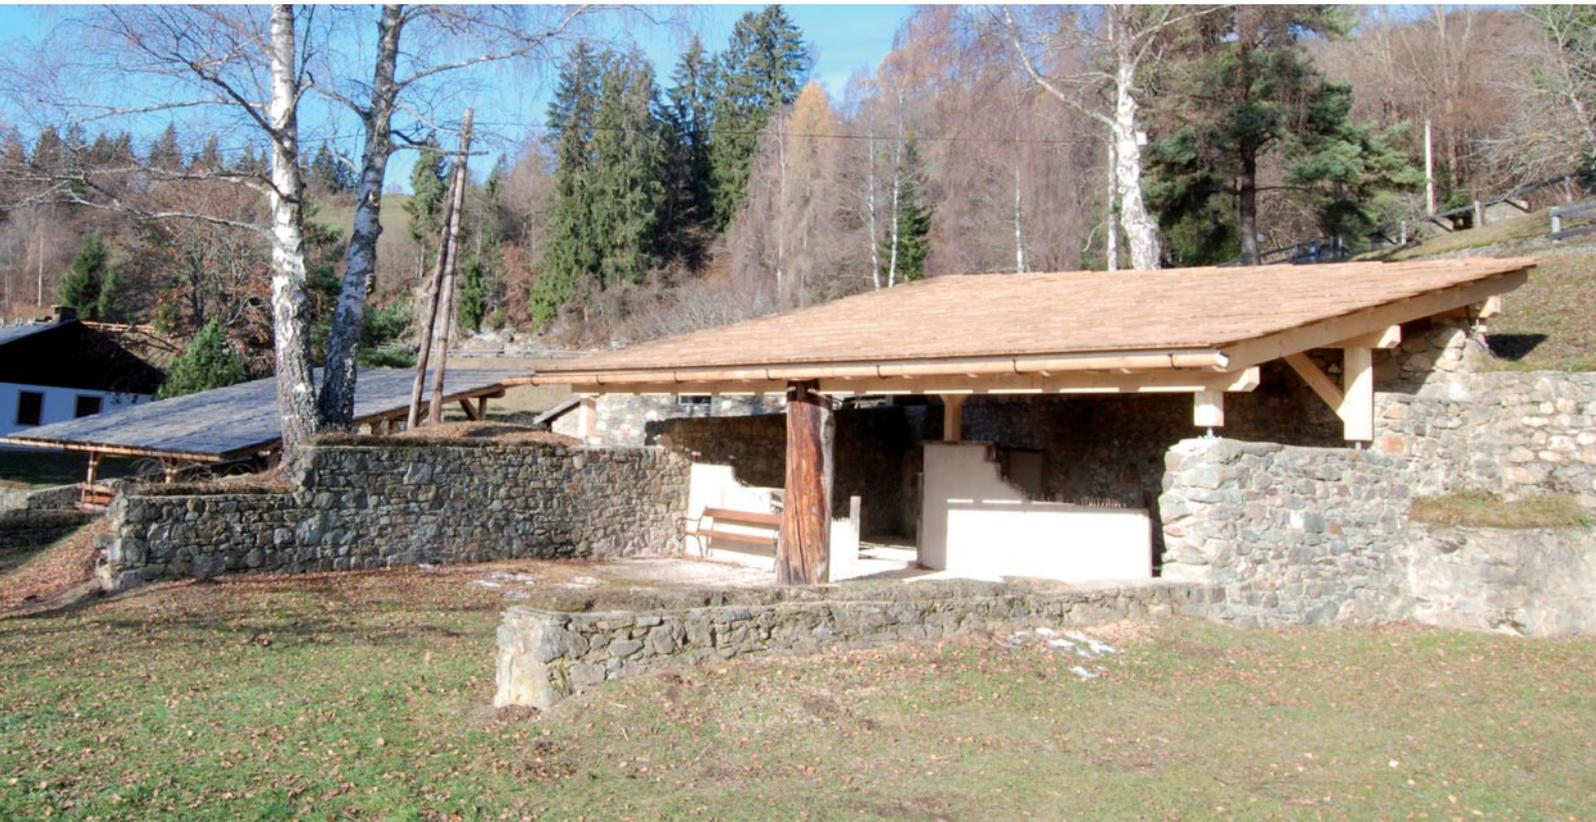
Im Zuge der periodischen sicherheitstechnischen und baustatischen Begutachtung des Archäologischen Parks Magdalensberg wurde in mehreren Bereichen der Untersichtschalung des Pultdaches von NG/33 Pilzbefall, hervorgerufen durch in die Dachkonstruktion eindringendes Regenwasser, festgestellt.²⁸

Abb. 22: Neubedachung von Gebäude NG/33. Aufnahme aus Südosten, D. Ebner-Baur, LMK

Die nunmehr mit 25° steiler gestuhlte Dacheindeckung wurde samt Errichtung der Unterkonstruktion, einer dreiseitigen Wandschalung und einer südseitigen Regenrinne aus Lärche von der Firma Biedermann erneuert. Zur Wahrung des einheitlichen Erscheinungsbildes der archäologischen Parkanlage wurde zudem am Pultdach von OR/39 gleichfalls eine Regenrinne aus Lärchenholz montiert (Abb. 22).

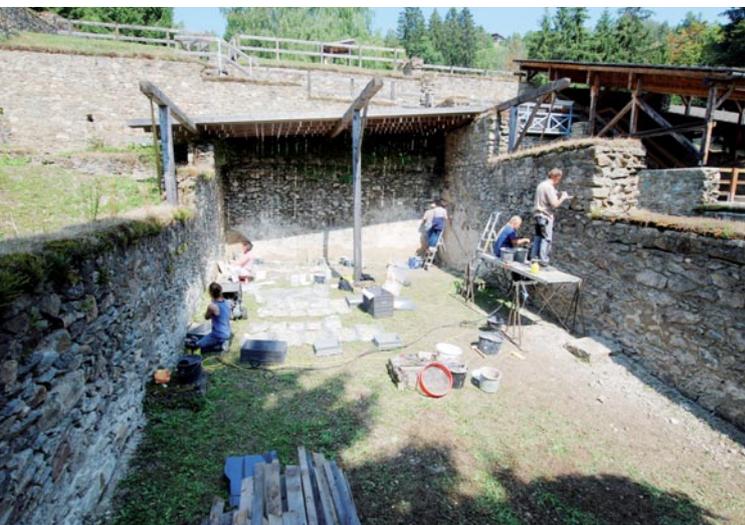
Abb. 23: AA36: Restaurierung der Ostmauer- und des Wandputzes im August 2018. Aufnahme aus Süden, D. Ebner-Baur, LMK

Ferner wurde die Ostmauer des Raumes AA/36 durch den Steinrestaurator Franz Brunner (Hall in Tirol) und den im Archäologischen Park Magdalens-

berg saisonal beschäftigten Steinmaurer Daniel Walcher restauriert (Abb. 23). Als Steinbinder wurde versuchsweise ein erprobter Kalkmörtel verwendet.

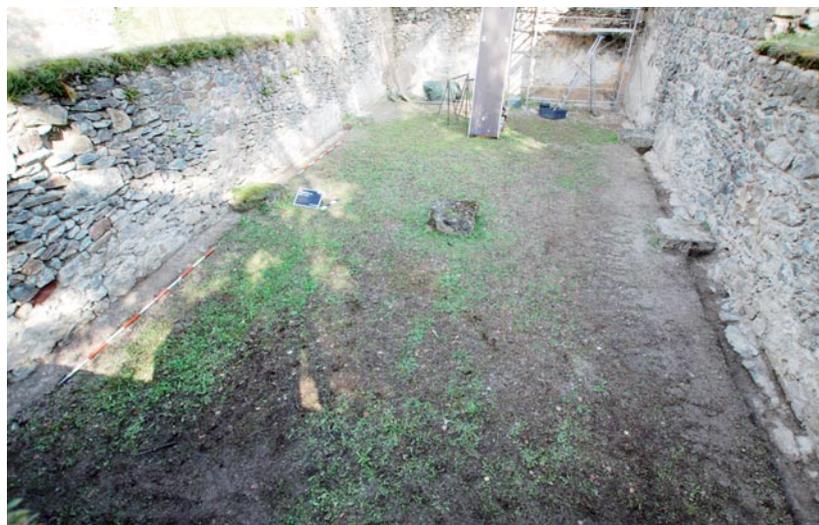
Abb. 24: AA36: Restaurierte Ostmauer mit Wandputz an der Westfassade. Aufnahme aus Nordwest, D. Walcher, LMK

Nach abgeschlossenen Sanierungs- und Restaurierungsmaßnahmen (Abb. 24) wurde seitens der Abteilung entlang den Mauern die Grasnarbe 0,4 m breit entfernt (Abb. 25) und durch Riesel (Kies in 8-16 mm Körnung) ersetzt. Die Putzflächen werden künftig durch schräg an die Mauern gestellte Schutttafeln vor starken Regenfällen geschützt (Abb. 26).

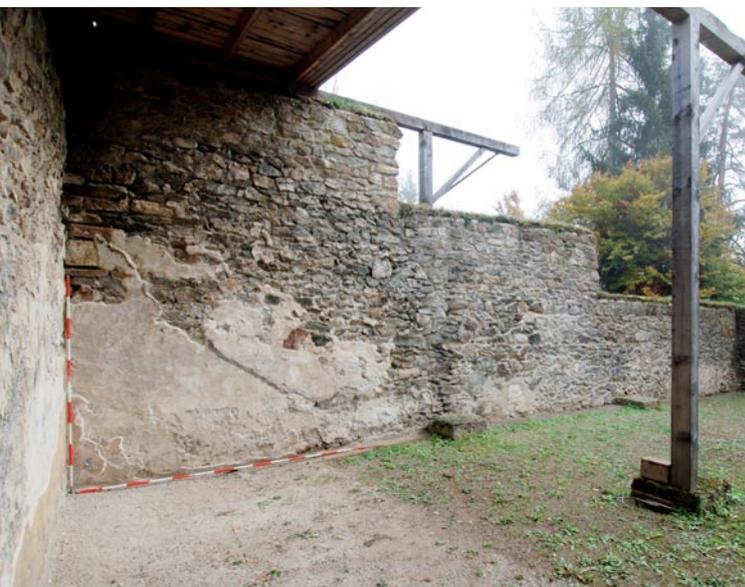
Abb. 25: AA36: Entfernung der Grasnarbe längs den restaurierten Mauern. Aufnahme aus Süden, D. Ebner-Baur, LMK

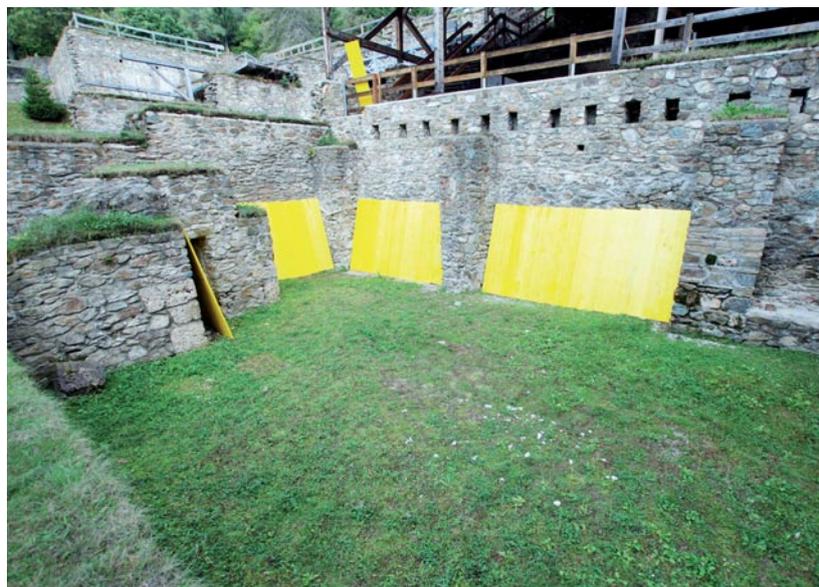
Abb. 26: AA44: Schutttafeln als provisorischer Schutz des konservierten Wandputzes vor Schlagregen. Aufnahme aus Südost, D. Ebner-Baur, LMK

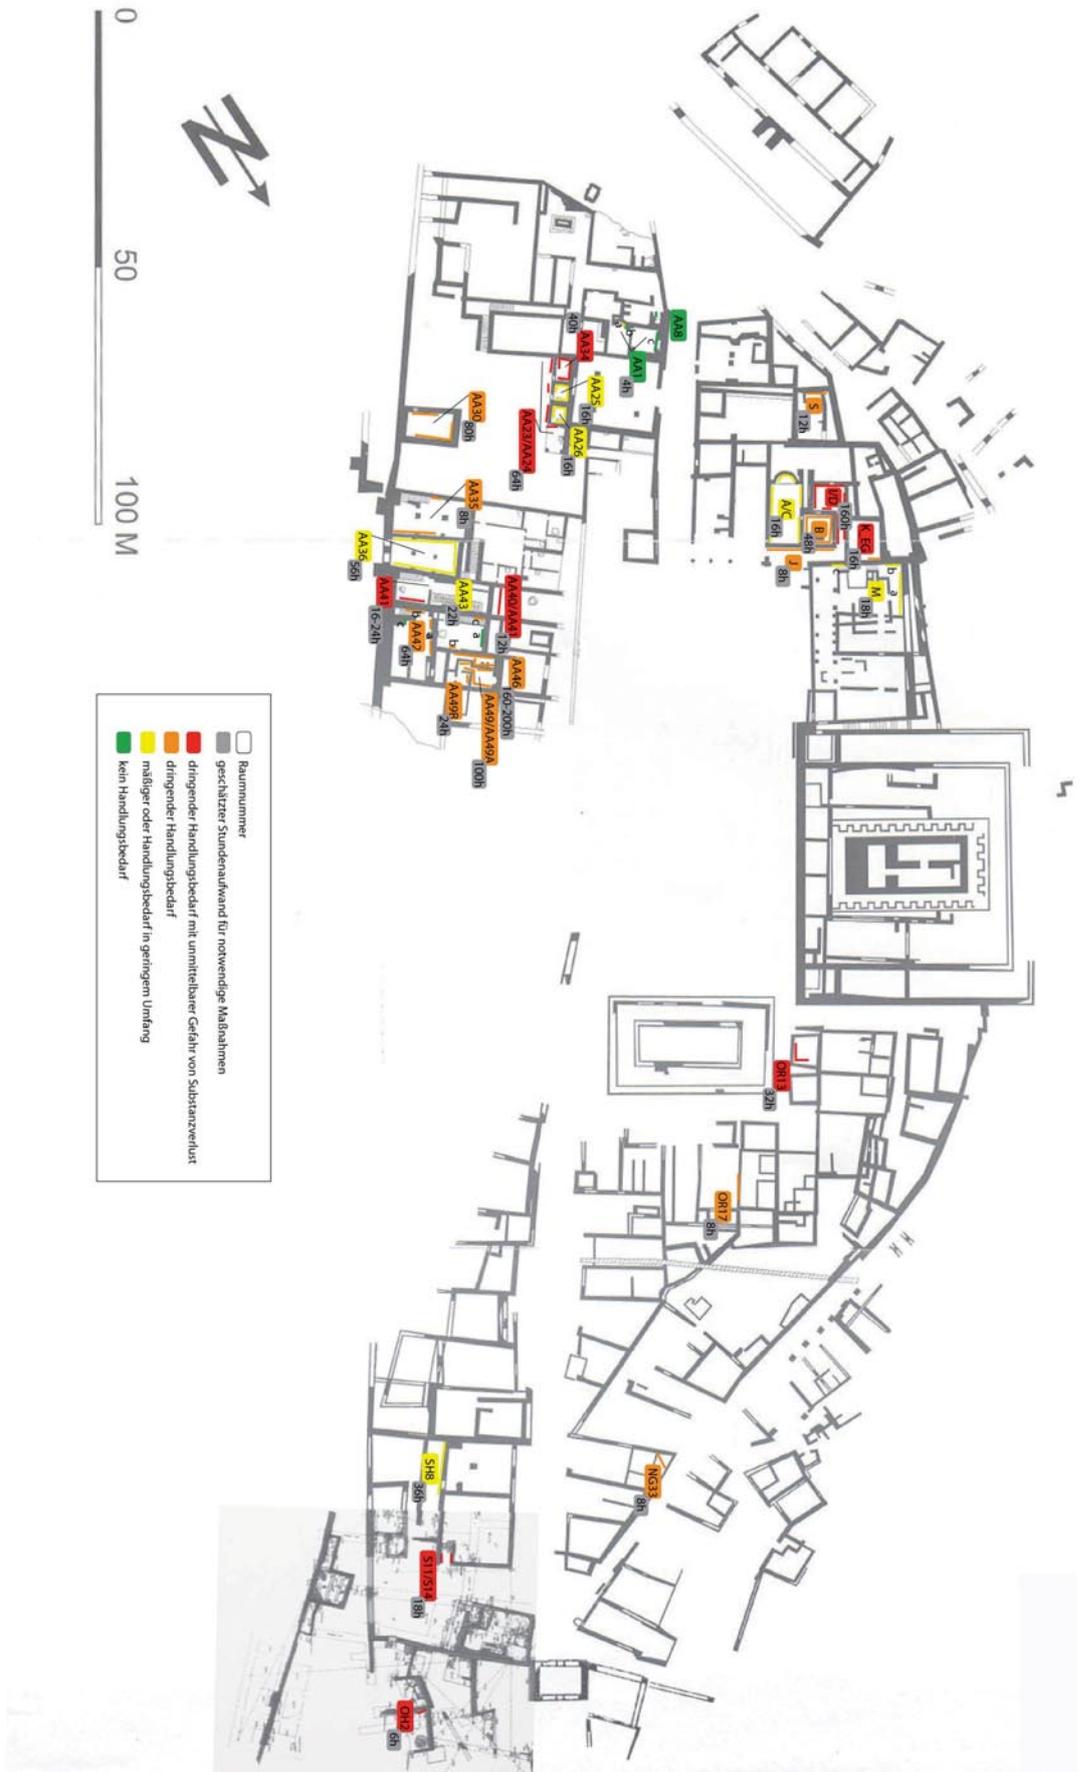
Grabungsplan mit Dringlichkeitskennzeichnung und geschätztem Stundenaufwand

Abb. 28: Grabungsplan des Parks mit eingezeichnetem, vorhandenem Bestand an Putz- und Wandmalereifragmenten, die Farbigkeit gibt den Handlungsbedarf an. Grafik: LMK, bearbeitet von L. Huck und A. Sagmeister

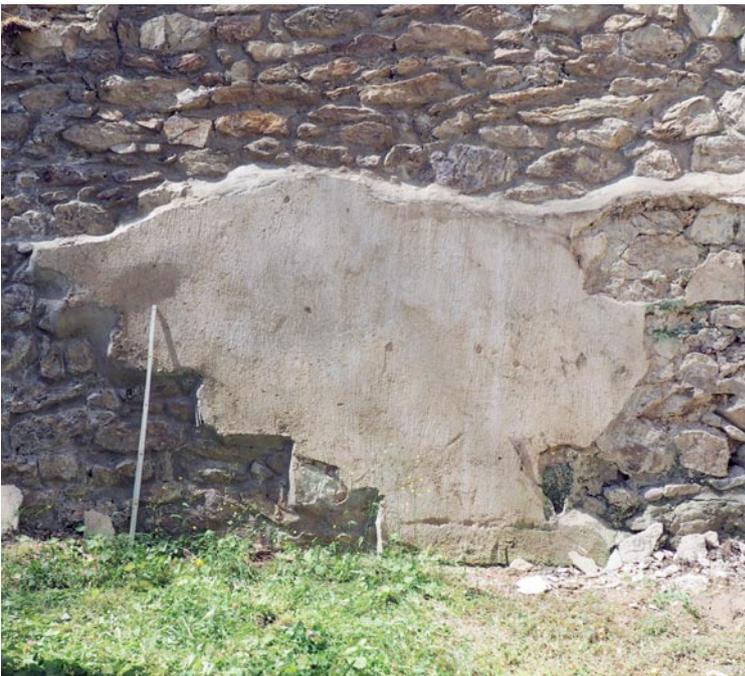
Abb. 29: Putzfragment aus Raum AA 42 mit Stufenabdrücken. Aufn. L. Huck, A. Sagmeister

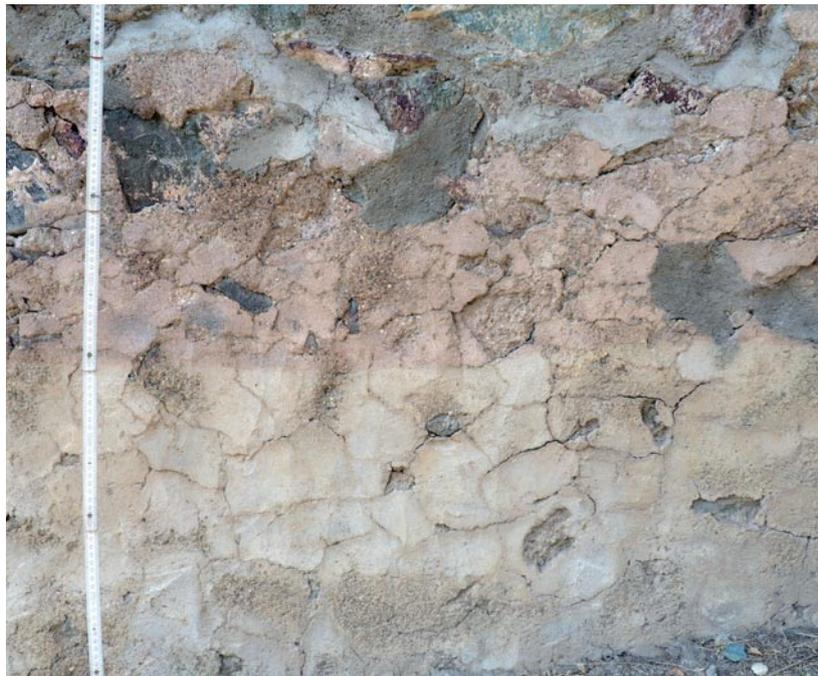
Abb. 30: Putzfragment mit Brandhorizont und starken Frühschwundrissen. Aufn. L. Huck, A. Sagmeister

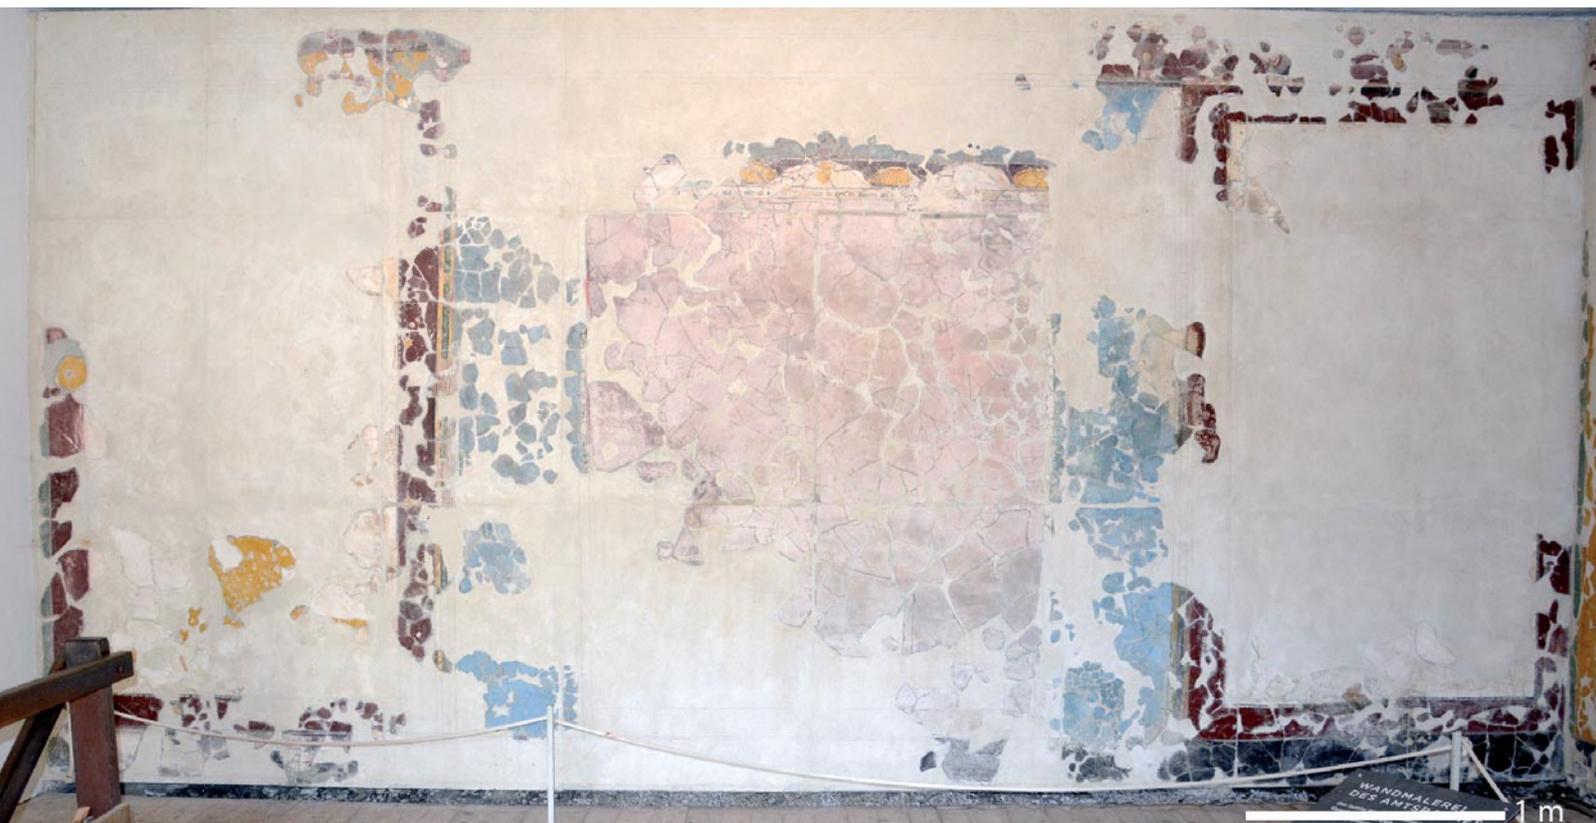
Neben der sich in situ befindlichen dekorativen malerischen Gestaltung und den Fragmenten aus dem Tempelhof und dem Iphigeniekomplex im Wandmalereimuseum ist in Raum K der umfangreichste Bestand hochwertiger römerzeitlicher Wandmalerei vorhanden. Schäden in der Nordwestecke des Raumes gaben den Anlass zu einer umfangreichen Untersuchung, die nicht nur die römerzeitliche Werktechnik, sondern auch die fortschrittliche Restaurierung und Montage der Fragmente auf Trägerplatten in den 1960er Jahren und eine detaillierte Analyse der Schäden beinhaltete. Neben der Begutachtung unter Normal- und UV-Licht sowie mit einem Endoskop und einem Digitalmikroskop wurden Proben zur naturwissenschaftlichen Analyse im Rasterelektronenmikroskop (BDA-Labor) entnommen und eine Archivrecherche durchgeführt. Aufgrund der erworbenen Erkenntnisse erscheint eine Restaurierung der Malereien in situ, ohne Abbau gut durchführbar. In einem ersten Schritt muss allerdings das Eindringen von Wasser durch die Mauern in Nord und West unterbunden werden. Entsprechende bauliche Maßnahmen sind für die Jahre 2019 und 2020 geplant.

Abb. 31: Raum K, Westwand. Aufn. L. Huck, A. Sagmeister
