Die Konservierungsarbeiten und baulichen Maßnahmen im Archäologischen Park Magdalensberg im Jahre 2018

DESIREE EBNER-BAUR UND HEIMO DOLENZ MIT EINEM BEITRAG VON
ALEXANDRA SAGMEISTER UND LEA HUCK

1 Die Sanierungs- und Restaurierungsmaßnahmen im Raum E der Forumstherme

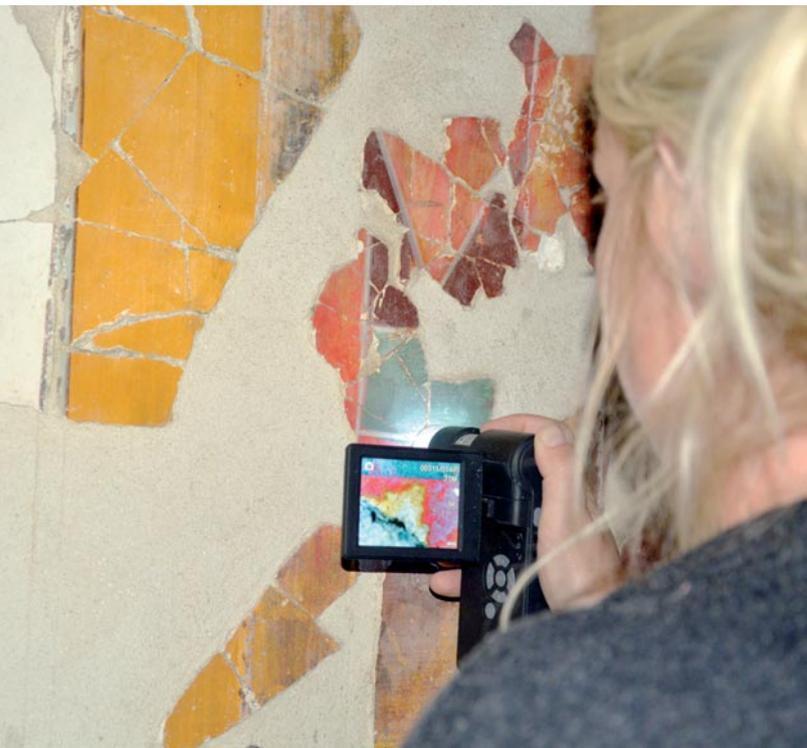
Abb. 32: Raum K, Untersuchung mit Digitalmikroskop. Aufn. L. Huck, A. Sagmeister

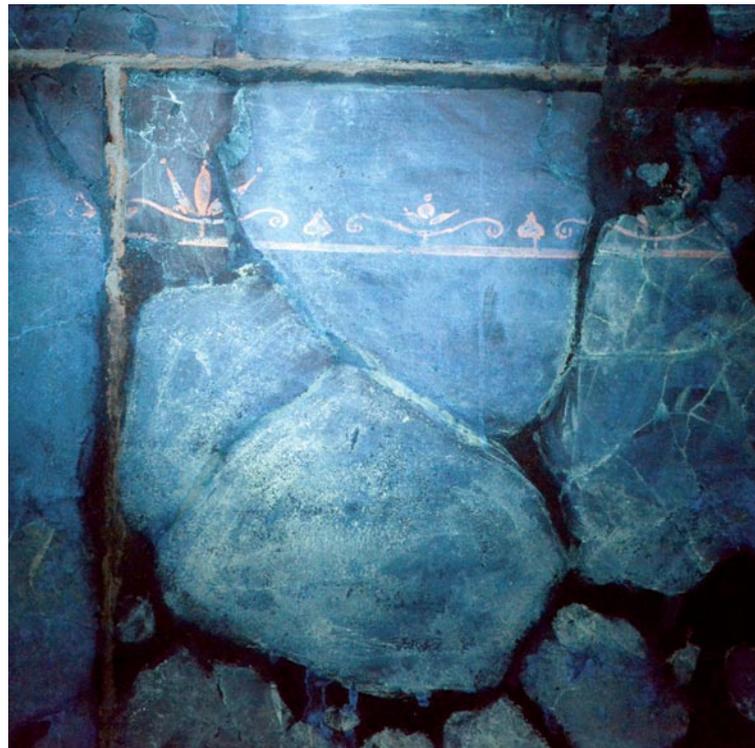
Abb. 33: Raum K, Detail der Malerei unter UV Licht, macht malerische Details und Maßnahmen der Restaurierung sichtbar. Aufn. L. Huck, A. Sagmeister

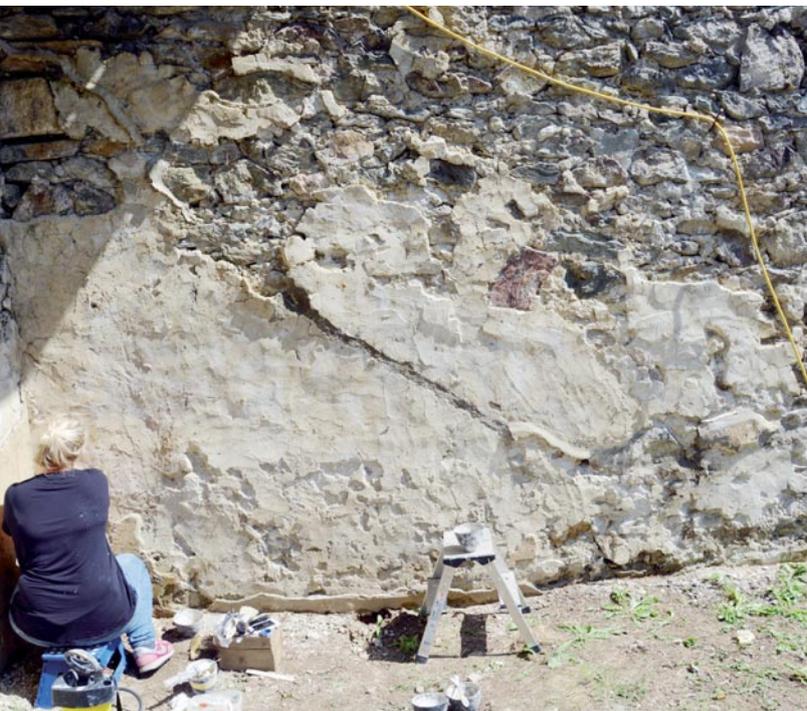
Abb. 34: Raum AA36, NO-Ecke, Putzkonservierung, Arbeitssituation. Aufn. L. Huck, A. Sagmeister

Nach dem Abbau von Holzbretterwänden, die in den Räumen AA36 und AA42, ehemaligen Lagerhallen, bei einer vorangegangenen Konservierungskampagne als temporäre Sicherung angebracht wurden, wurden die dahinter befindlichen, stark geschädigten römerzeitlichen Putze durch Kittungen mit Kalkmörteln (offene Ränder, größer Risse, etc.) und Hinterfüllung mit kalkbasierenden Injektionsmörteln (Auffüllen von Hohllagen zwischen Putz und Mauerwerk) stabilisiert bzw. bereichsweise auch Fragmente abgenommen und wiederversetzt.

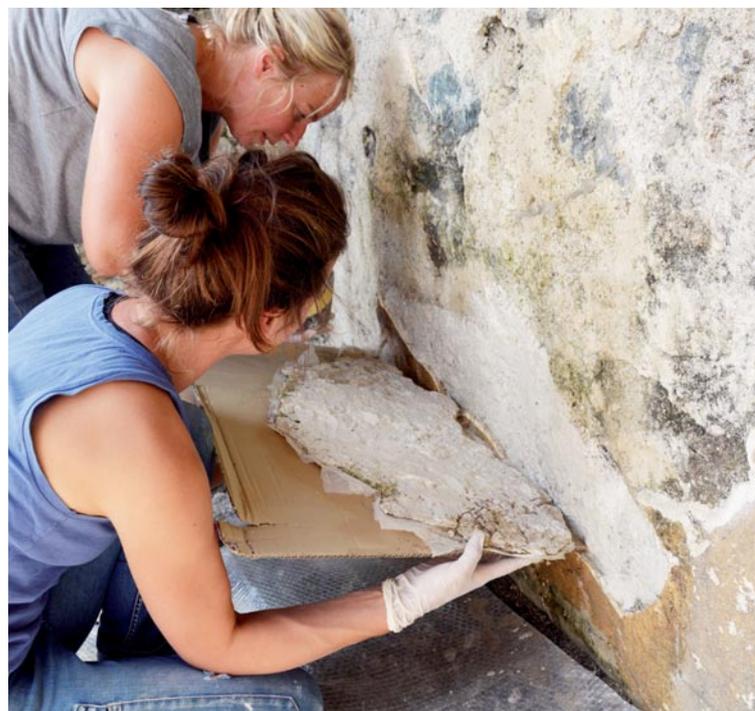
Abb. 35: Abnahme und Wiederversetzen von Putzteilen. Aufn. L. Huck, A. Sagmeister

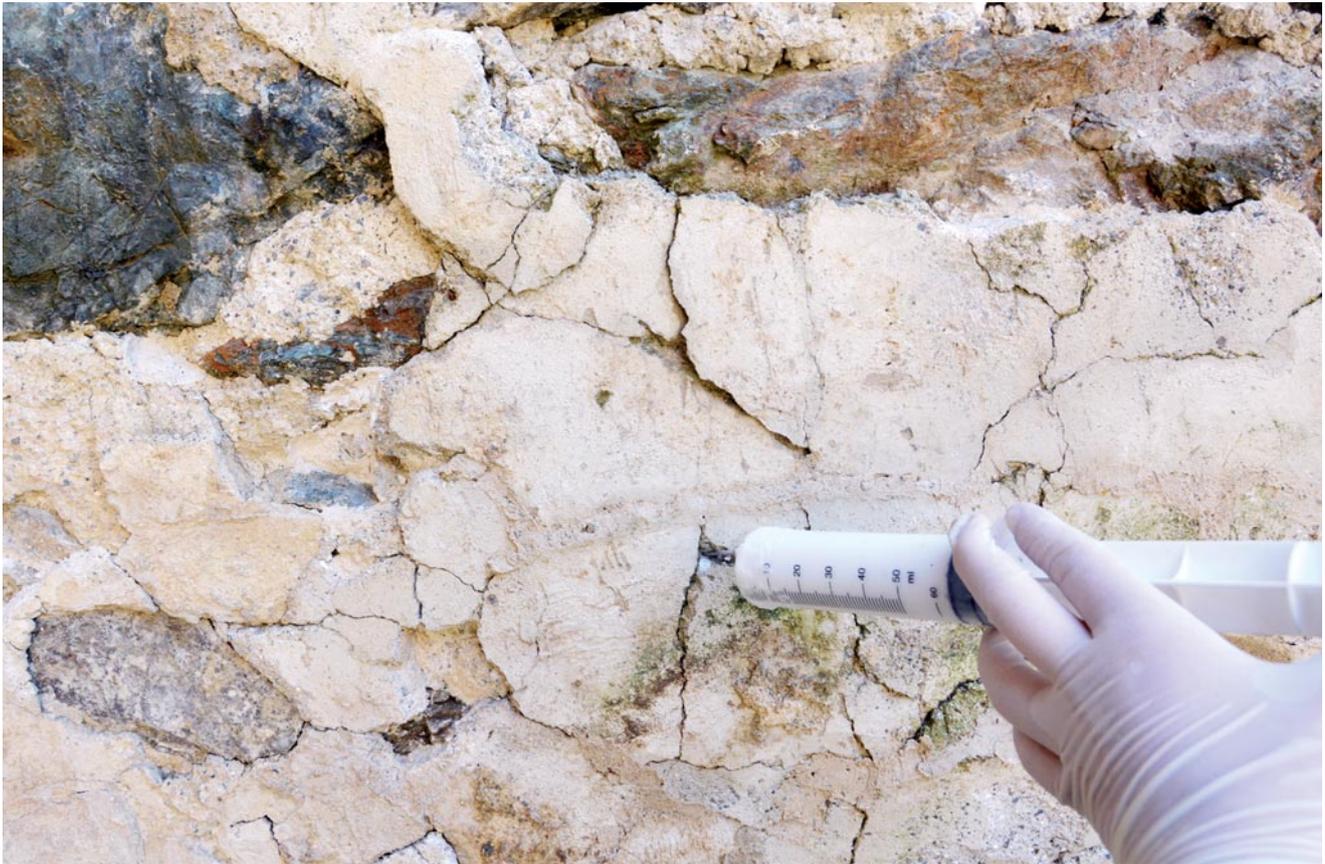
Abb. 36: Injektion von Kalkmörtel zur Wiederanbindung des Putzes an das Mauerwerk. Aufn. L. Huck, A. Sagmeister
