DES LANDESMUSEUMS FÜR KÄRNTEN

Das Rauchstubenhaus „Hanebauer“ im Kärntner Freilichtmuseum – Ergebnisse der Dendrodatierung 2017 und 2022

HEIMO SCHINNERL

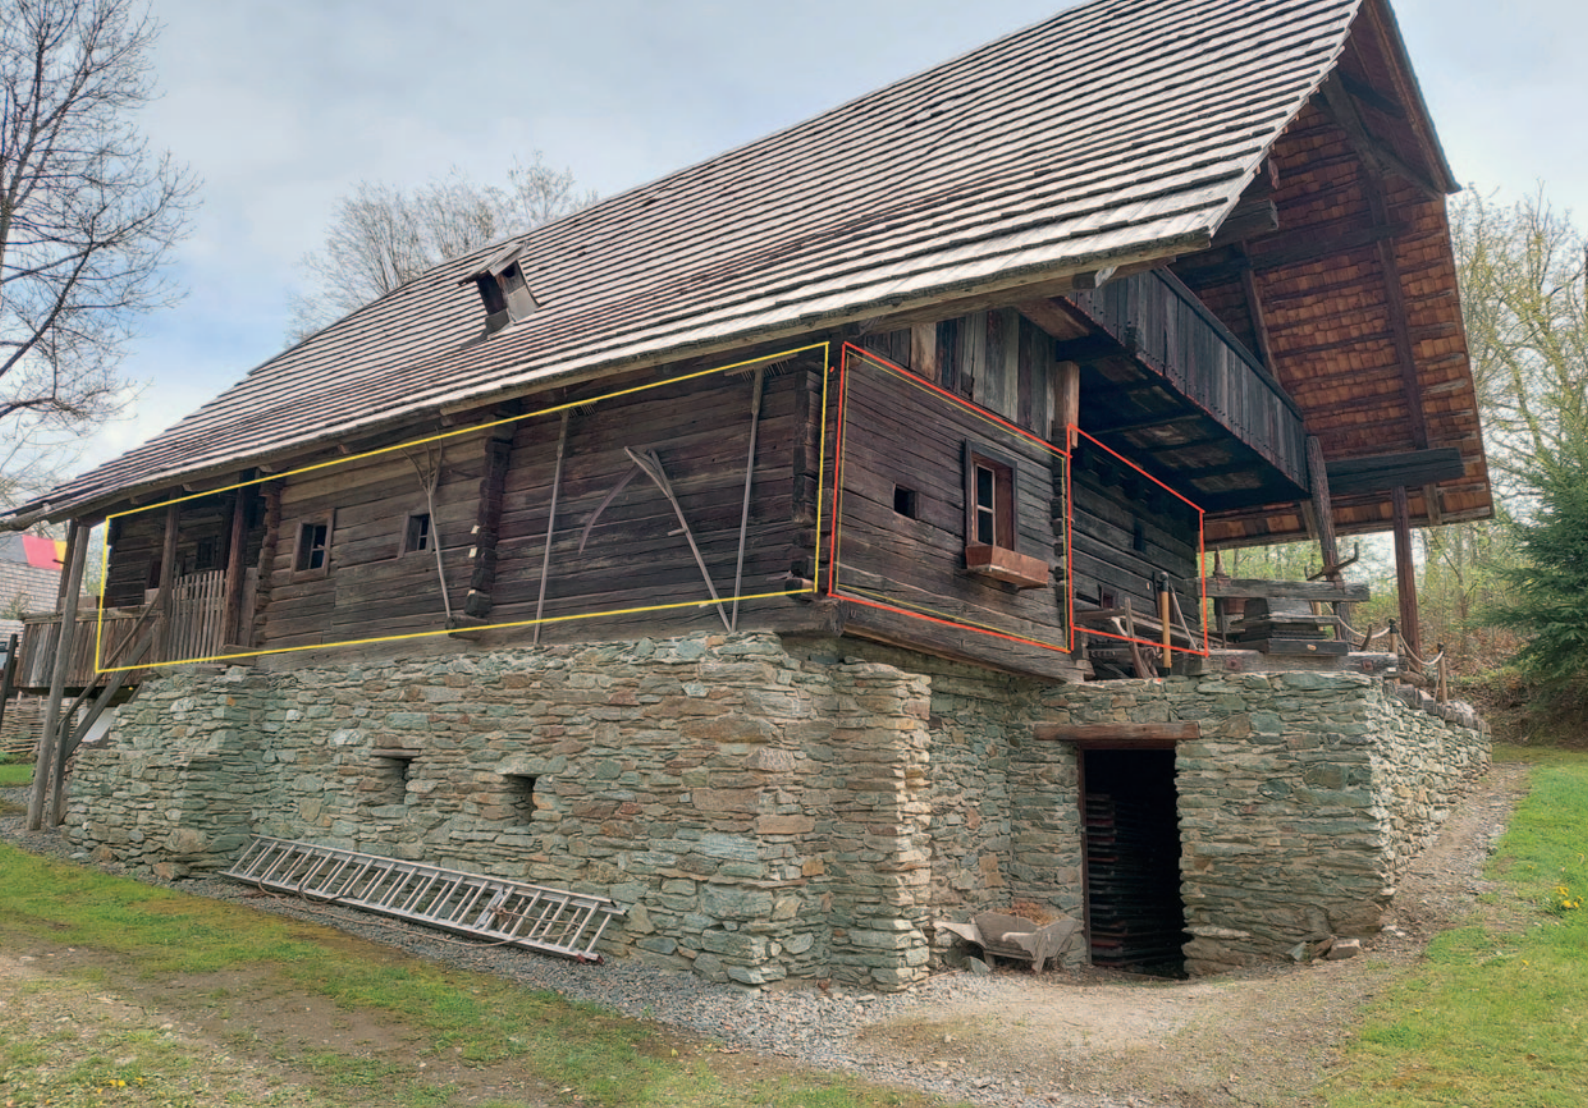
Abb. 1: Hanebauerhaus – Ansicht SW–NW, historische Bauanalyse–Bestand rot 2. H. 16. JH, Bestand gelb 2. H. 18. JH. Aufn. und Grafik H. Schinnerl 2023

Damit ist die Baugenese gesichert und entspricht dem bereits beschriebenen Additionsprinzip einer für Kärnten typische Blockbauweise (vgl. Abb. 2: Grundriss Hanebauerhaus und Abb. 1: Hanebauerhaus Ansicht SW-NW).

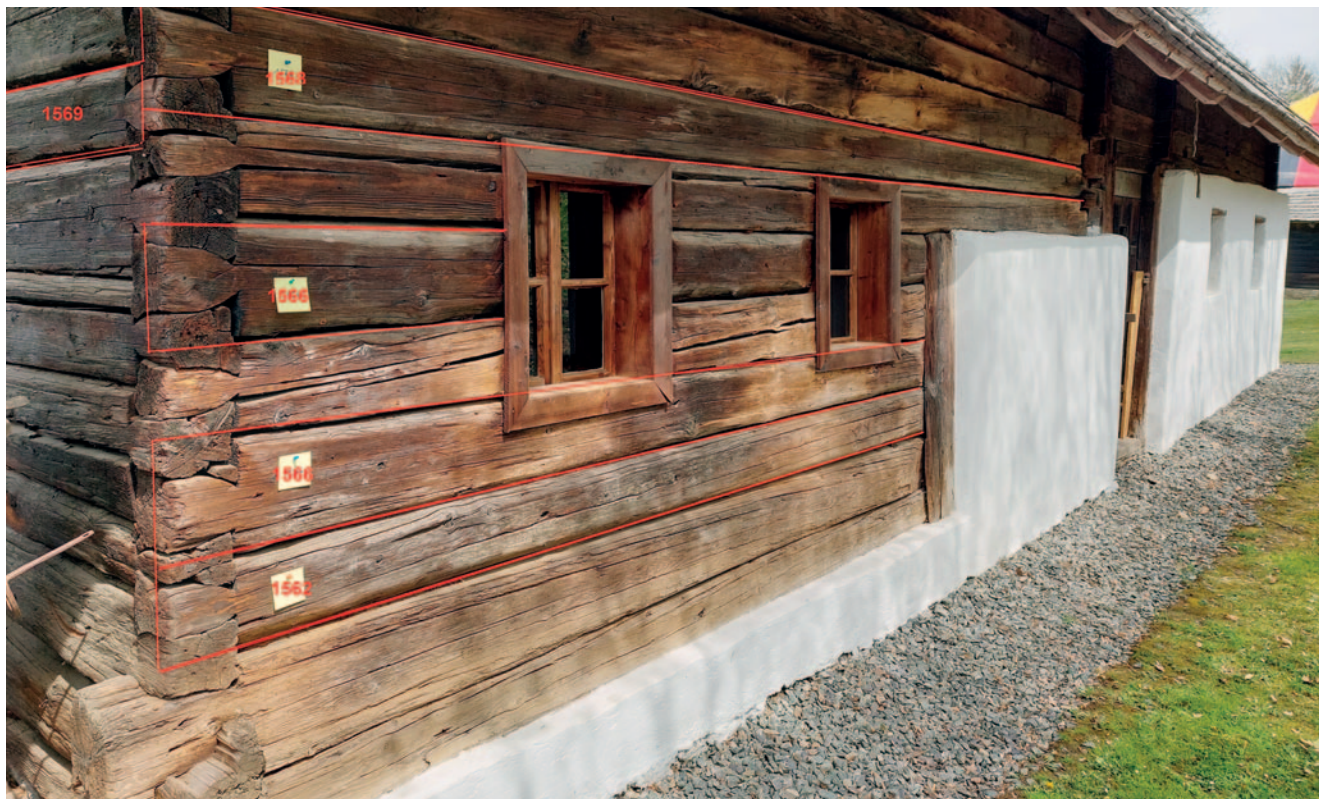
Abb. 4: Dendrodatierte Wandhölzer Raum A/Rauchstube. Aufn. und Grafik H. Schinnerl 2023

Die nunmehr seit dem 13.12.2022 vorliegenden Ergebnisse zeigen folgende Gebäudestruktur: Von den nunmehr 50 Dendroproben konnten insgesamt 36 datiert werden⁴. Für den Raum A/Rauchstube und E/Kammer liegen die Jahresdaten der Wandhölzer zwischen 1547 und 1569 – gehäuft zw. 1559 und 1568 (Abb. 4: Raum A/Rauchstube SE Ausrichtung und Abb. 5: Raum A/Rauchstube und Raum E/Kammer SW Ausrichtung). Signifikant sind

11 Proben mit ausgewiesener Waldkannte⁵. Es ist somit gesichert, dass diese beiden Räume nach 1570 erbaut wurden und die Urzelle des gesamten Gebäudes bildeten. Als Waldhölzer wurden Fichtenstämme verbaut. Die Wandstärke der Hölzer liegt hier bei 5,5 bis 6 Zoll (14 /15 cm).

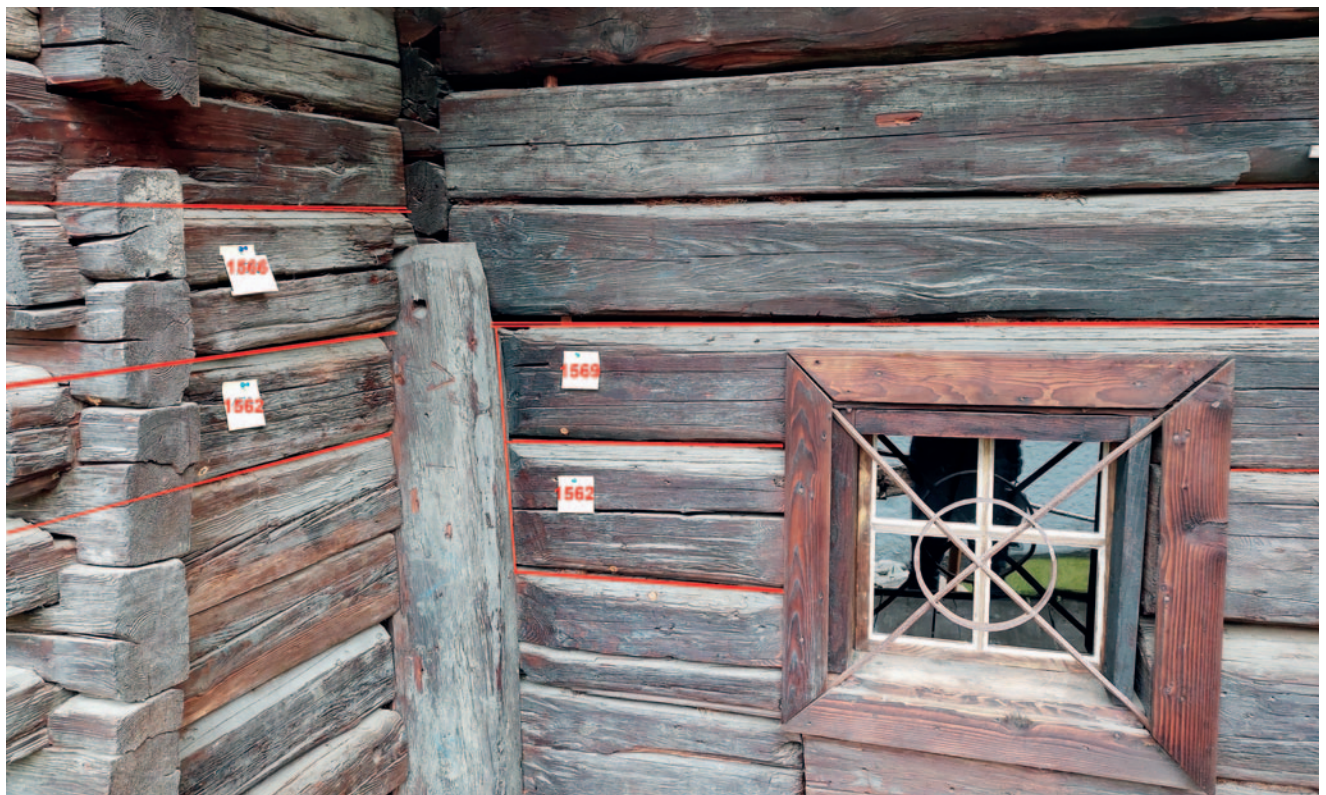
Abb. 5: Dendrodatierte Wandhölzer Raum A/Rauchstube und E/Kammer. Aufn. und Grafik H. Schinnerl 2023

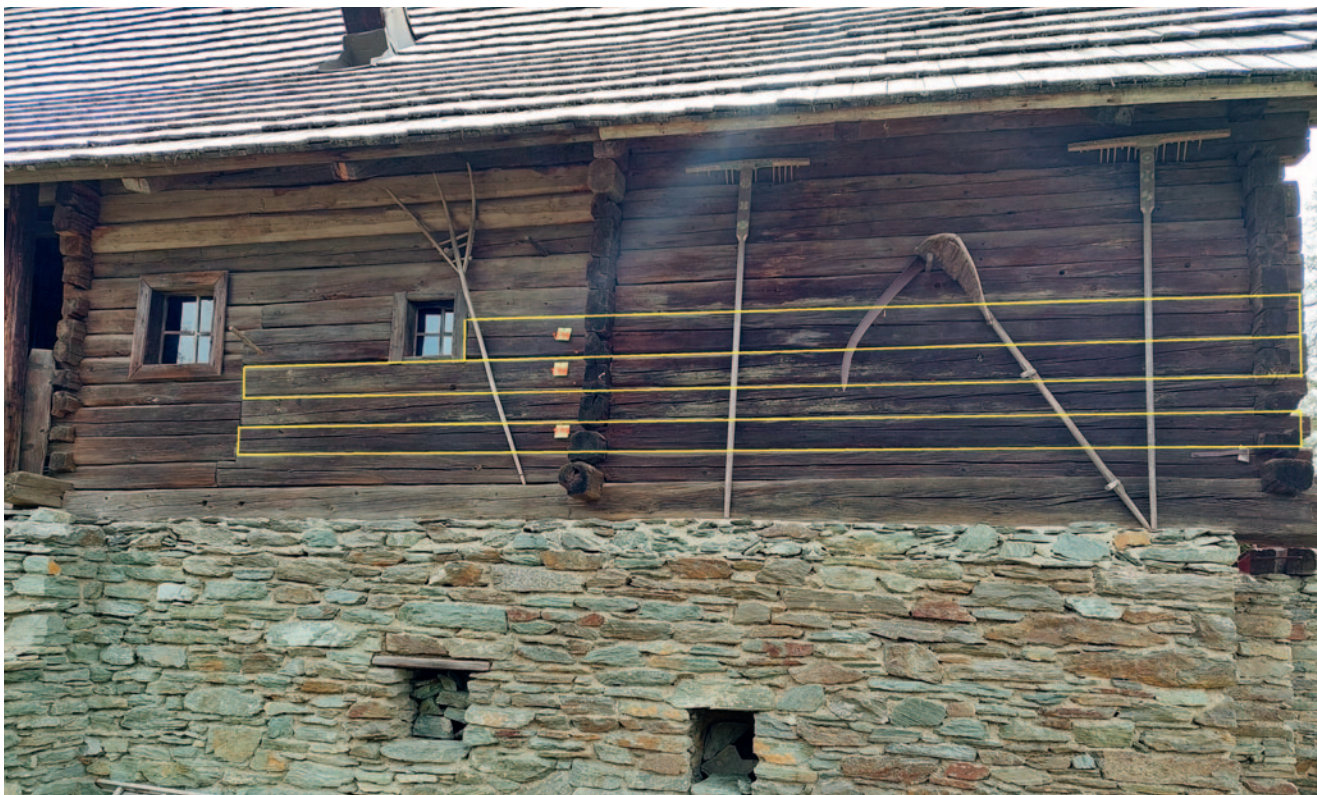
Abb. 6: Dendrodatierte Wandhölzer Raum E/Kammer und D/Labn, Aufn. und Grafik H. Schinnerl 2023.

Eine deutliche Vergrößerung erfuhr das Gebäude nach 1780/81 (Abb. 6: Raum E/Kammer und D/Labn und Abb. 7: Raum C/Kachelstube NE Ausrichtung). Dabei wurde der Grundriss unregelmäßig durch Stuben- und Kammerstrukturen um die Labn (Vorraum) erweitert. Die Schlafkammer B wurde an den Außenwänden und zur Labn hin gemauert. Daran angeschlossen wurde die Kachelstube C wiederum in Blockbauweise gestaltet. Die bereits vorhandene Kammer E wurde an der Südwestseite saniert (Bestand 1570) und gegen die Hausfront hin zur Gänze erneuert. Als Baumaterial der Wandhölzer kamen hier gemischt Fichte und

Lärche zum Einsatz⁶. Die Wandstärke der Hölzer liegt nunmehr bei 4,5 Zoll (11,5 cm). Die Jahresdaten der Wandhölzer liegen hier zwischen den Jahreszahlen 1748 bis 1780 – gehäuft zwischen 1770 und 1775⁷ vor.

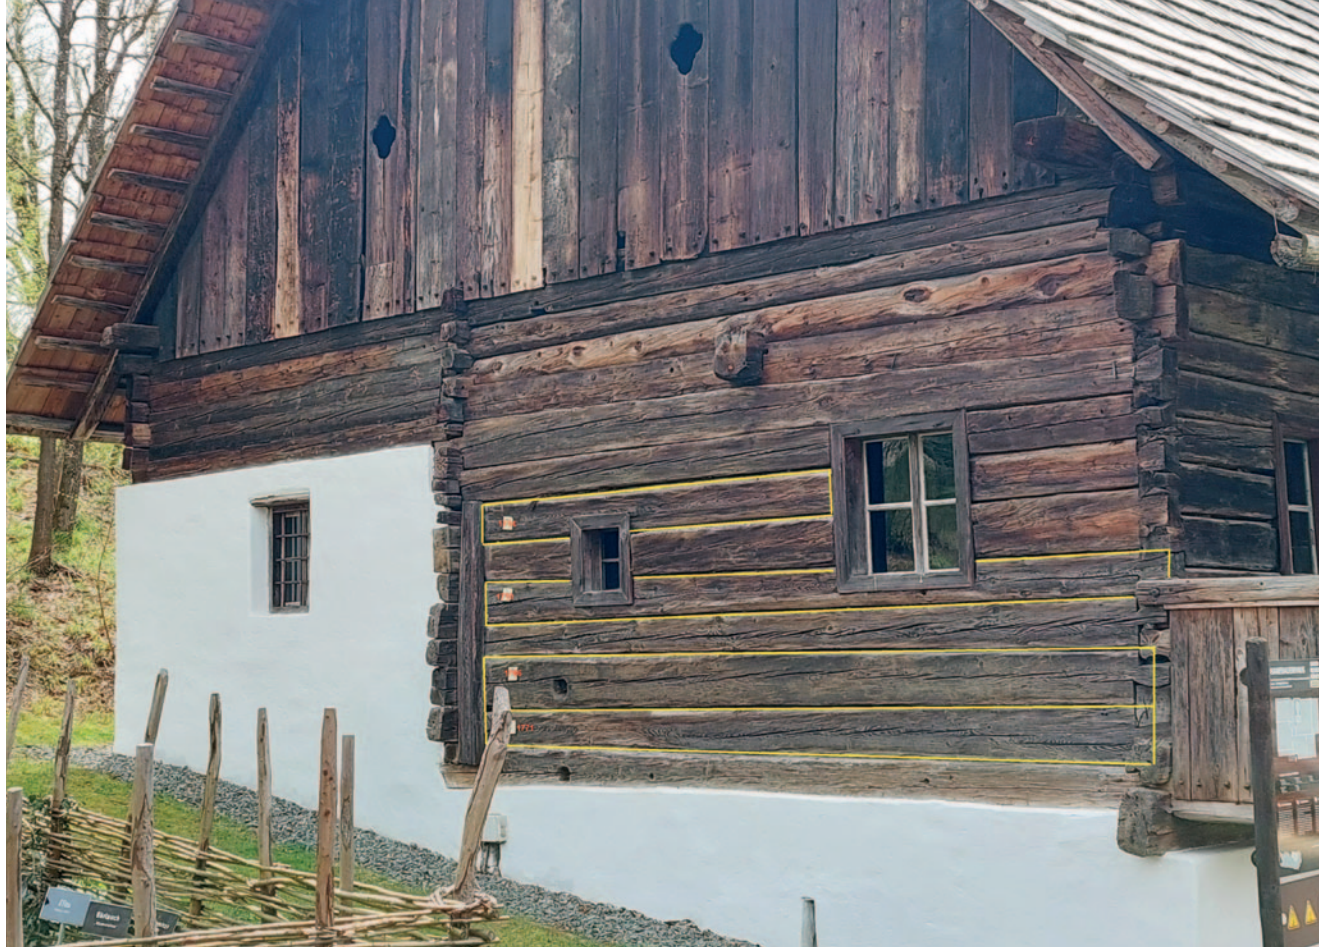
Abb. 7: Dendrodatierte Wandhölzer Raum C/Kachelstube. Aufn. und Grafik H Schinnerl 2023

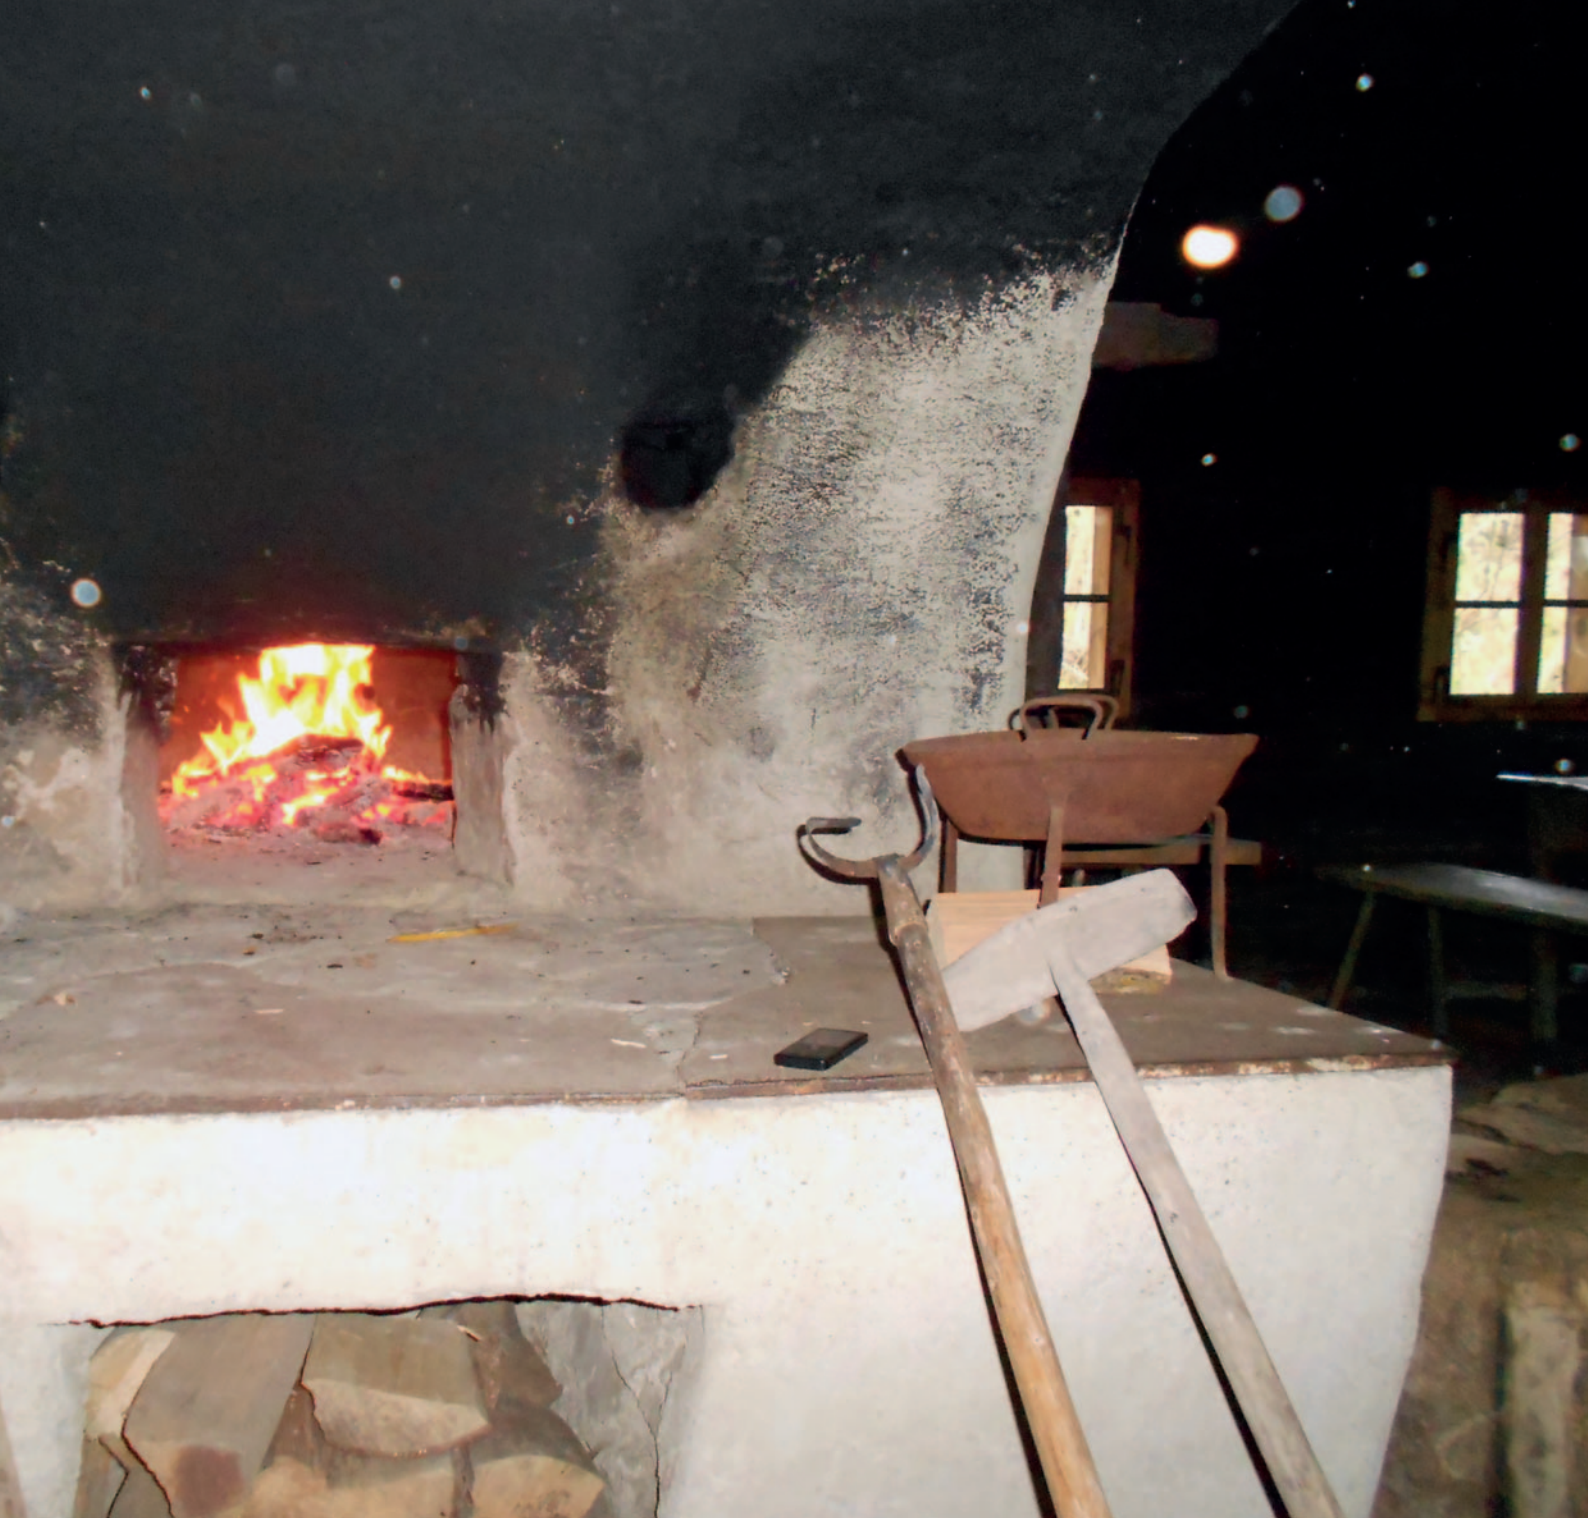
Abb. 8: KFM, Hanebauerhaus, Rauchstube – Feuerstelle in Betrieb. Aufn. H. Schinnerl

Tritt man aus der *Labn* in die Rauchstube so wird man von einer mächtigen Doppelfeuerstätte, mit offenem Herd und Funkengewölbe sowie von einem aus Steinen aufgemauerten „Rauchofen“ empfangen. Durch die überdimensionierte Spannweite ist die mit einer dicken Erdschicht isolierte Stubendecke zusätzlich durch eine Holzsäule in der Mitte des Raumes abgestützt. Zur Inneneinrichtung dieses Allzweckraumes gehört zudem ein in der Ecke des Herrgottswinkels gelegener Haustisch, eine Betttruhe, ein Küchenalmer und ein Kleinviehstall. Ist die Rauchstube bei Betrieb noch raucherfüllt, so erstrahlt die gegenüberliegende
