# Sanierung des Moorökosystems „Rote Auen“

**Abstract:** A report of the mire regeneration project in the nature conservation area „Rote Auen“ – a raised-bog in the upper austrian part of the Bohemian Massif.

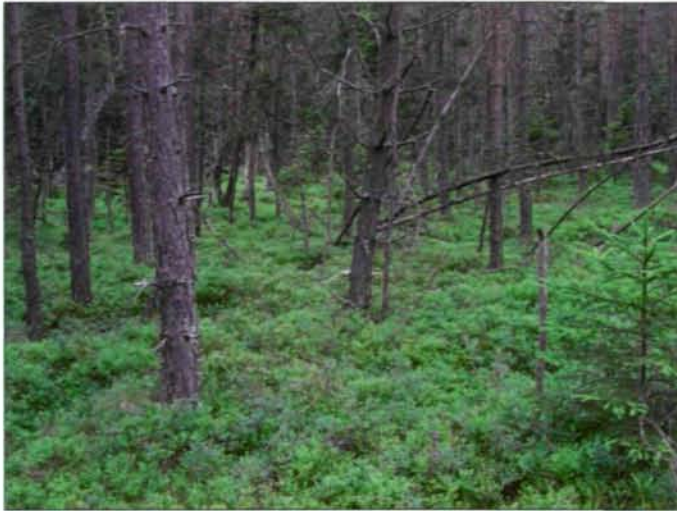
**Abb. 1:** Gestörtes Moorkiefern-Hochmoor in den „Roten Auen“. (Foto: M. PÖSTINGER)

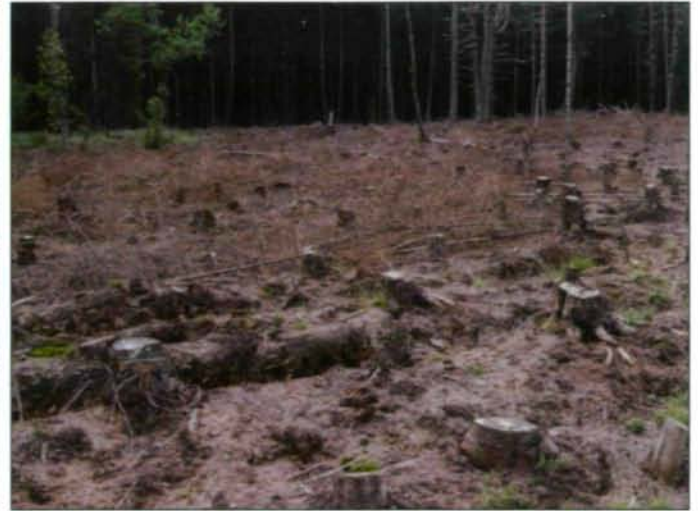
**Abb. 2:** Von Fichten freigestellte, entwässerte Moorfläche in den „Roten Auen“. (Foto: M. PÖSTINGER)

Seither wurden alljährlich im Winter potentielle Moorstandorte von Fichten freigestellt und mehrere einfache Versuche unternommen, die entwässernde Wirkung der Gräben zu unterbinden (Abb. 2). Diese Maßnahmen konnten die negative Entwicklung zwar verlangsamen, jedoch nicht unterbinden.

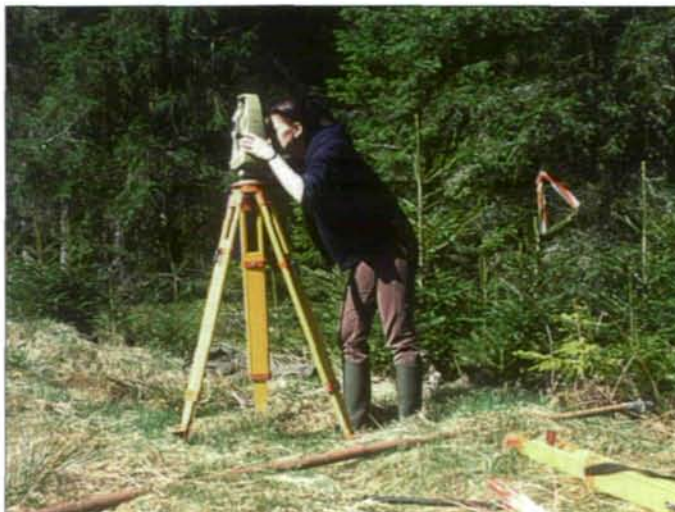
**Abb. 3:** Die tachymetrische Vermessung liefert genaue dreidimensionale Geländedaten zur Erstellung eines digitalen Höhenmodells (Foto: M. PÖSTINGER)

Im Zuge der tachymetrischen Gelände vermessung wurde das gesamte Naturschutzgebiet geodätisch erfasst. Das Hauptaugenmerk richtete sich dabei auf die Moorflächen und hier insbesondere auf die genaue Vermessung der vorhandenen Grabenstrukturen und der Pegelstandorte (Abb. 3).

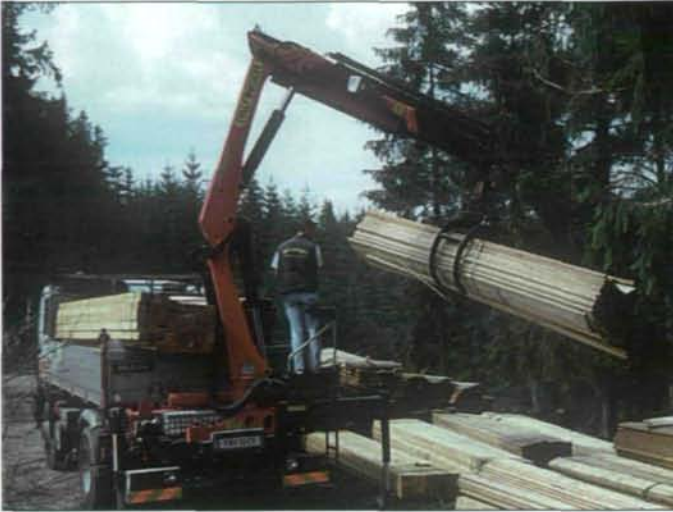
**Abb. 6:** Der Transport des Lärchenholzes vom Zwischenlager in Weiersfelden zum Lagerplatz vor Ort erfolgte durch einen LKW mit Kranvorrichtung, (Foto: M. PÖSTINGER)

Der Weitertransport auf der Forststraße zum Holzlagerplatz im Süden des Naturschutzgebiets erfolgte mit einem kleineren LKW mit Kranvorrichtung (Abb. 6). Dort wurden die Pfosten und Kanthölzer dem Ablängplan entsprechend zugeschnitten

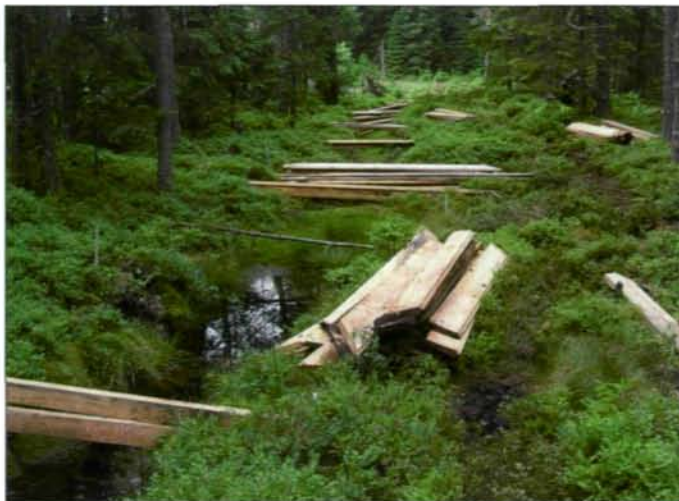
**Abb. 8:** Insgesamt wurden mehr als 40 Tonnen Baumaterial zu den festgelegten Sperrenstandorten ins Moor getragen (Foto: M. PÖSTINGER)

Ein Befahren der Mooroberfläche war aufgrund des lange andauernden, regenreichen Wetters zu dieser Zeit nicht möglich. Um dennoch keine Zeit zu verlieren, wurde der Großteil des Dammbaumaterials vom Rand des Moores zu den oft hunderte Meter entfernten Einbaustellen getragen (Abb. 8). Das geschätzte Gesamtgewicht des Materials, das dabei transportiert wurde, beläuft sich auf mehr als 40 t! Dies konnte nur durch den unermüdlichen Einsatz von freiwilligen Helfern und Ferialpraktikanten des Öö. Naturschutzbundes bewerkstelligt werden, die von der Akademie für Umwelt und Natur vermittelt wurden.

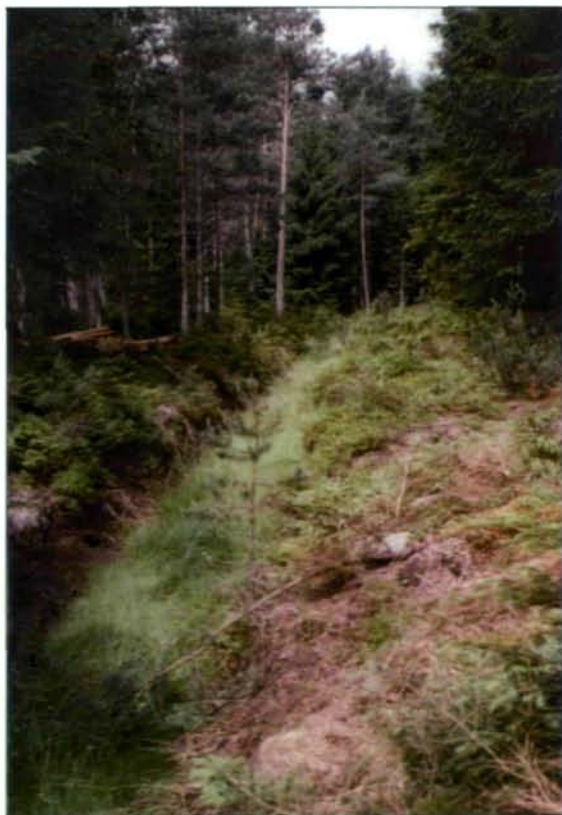
**Abb. 9:** So präsentierte sich der bis zu 4 Meter breite und teilweise 2,5 Meter tiefe Graben E vor der Umsetzung der Sanierungsmaßnahmen (Foto: M. PÖSTINGER)

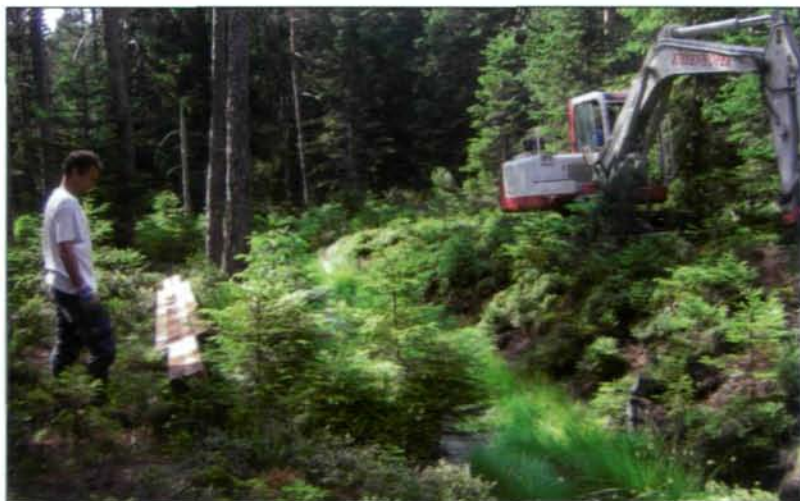
**Abb. 10:** Der Einbau der Sperren erfolgte zur Schonung der Mooroberfläche immer nur von einer Seite des Grabens aus (Foto: I. ORTNER)

ckelt, um die Befahrung der Mooroberfläche auf ein Minimalmaß zu reduzieren. So erfolgte etwa der Einbau der Grabensperren immer nur von jener Seite aus, wo das Aushubmaterial aus den früheren Räumungen entlang der Gräben deponiert wurde.

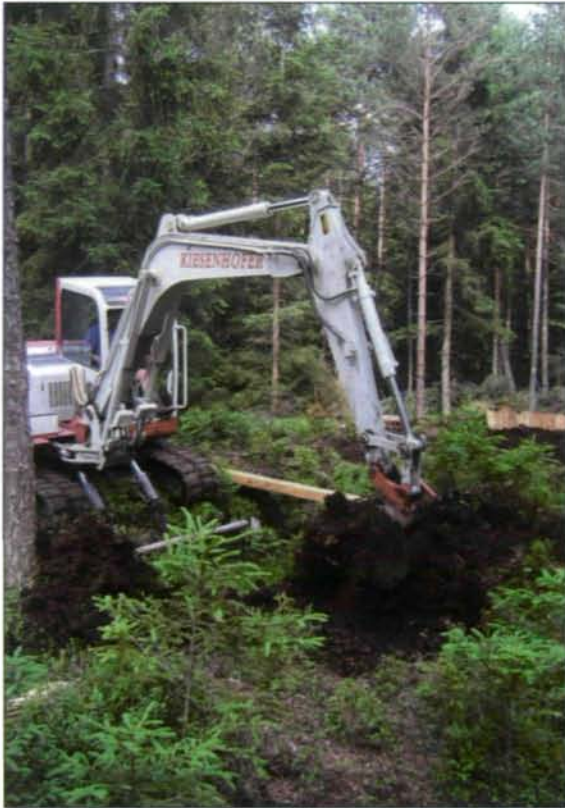
**Abb. 11:** Bevor mit dem eigentlichen Einbau begonnen werden konnte, musste zuerst ein entsprechendes Bett ausgehoben werden (Foto: I. ORTNER)

Zu Beginn wurde an den für die Sperren vorgesehenen Standorten beidseitig des Grabens ein etwa 40 bis 50 cm tiefes und gut einen Meter breites Bett ausgehoben. Dann wurden die Kanthölzer bzw. Stabilisierungsschienen quer zur Grabenrichtung in das vorgefertigte Bett gelegt. Anschließend wurde der zugespitzte zentrale Pfosten mit

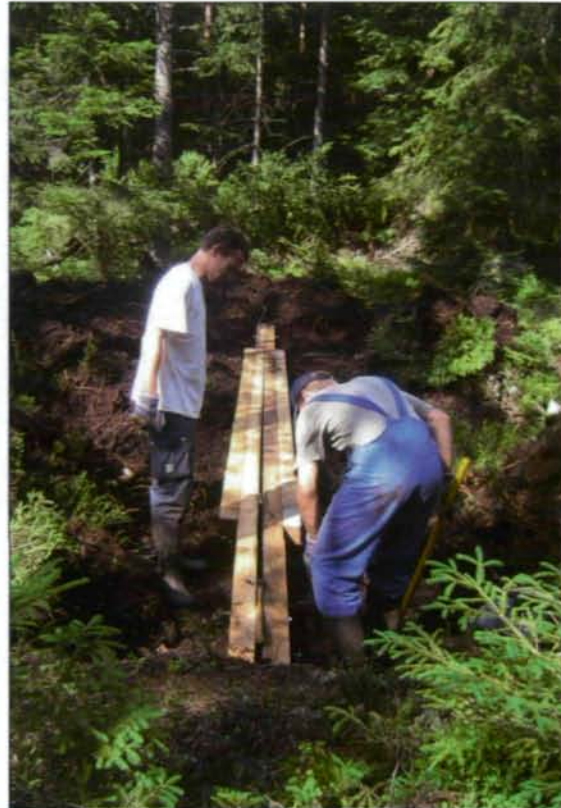
**Abb. 12:** Die Kantholz-Führungsschiene wird in Position gebracht. (Foto: I. ORTNER)

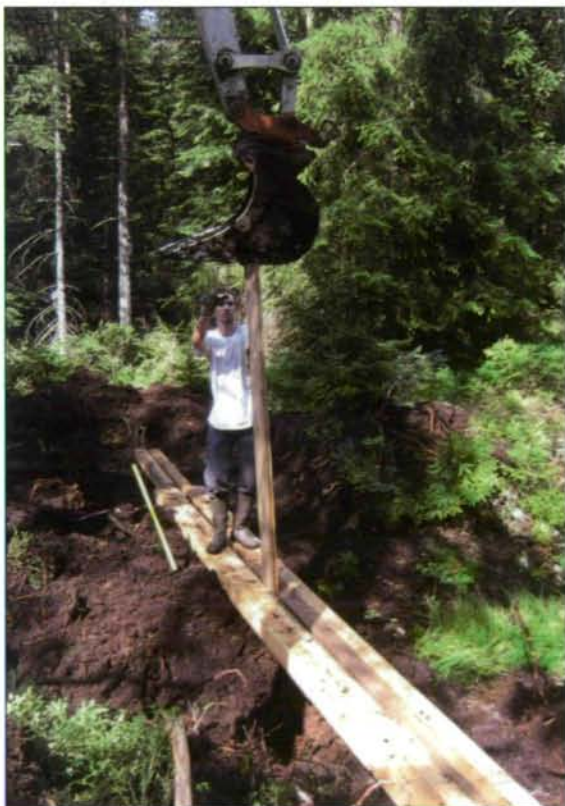
**Abb. 13:** Durch leichten Druck mit dem Baggerlöffel wird vorsichtig der zentrale Pfosten gesetzt (Foto: I. ORTNER)

dem Bagger bis zum Erreichen des Mineralbodens in den Torf gedrückt und mit den Gewindestangen gegen die vorher durchbohrten Kanthölzern verschraubt und fixiert. In weiterer Folge wurden links und rechts des Mittelpfostens die entsprechend einseitig zugespitzten Pfosten montiert. War das seitliche Ende der Kanthölzer bzw. der Sperre erreicht, wurde die gesamte Konstruktion mit Gewindestangen endgültig verschraubt, das zuvor entnommene Aushubmaterial in das Bett rückverfrachtet und durch Druck mit dem Baggerlöffel verdichtet. Anschließend wurden die übrigen, durch das Manövrieren des Baggers verursachten Bodenrisse repariert. Überschüssiges Material wurde im Graben selbst vor und hinter der Sperre deponiert.

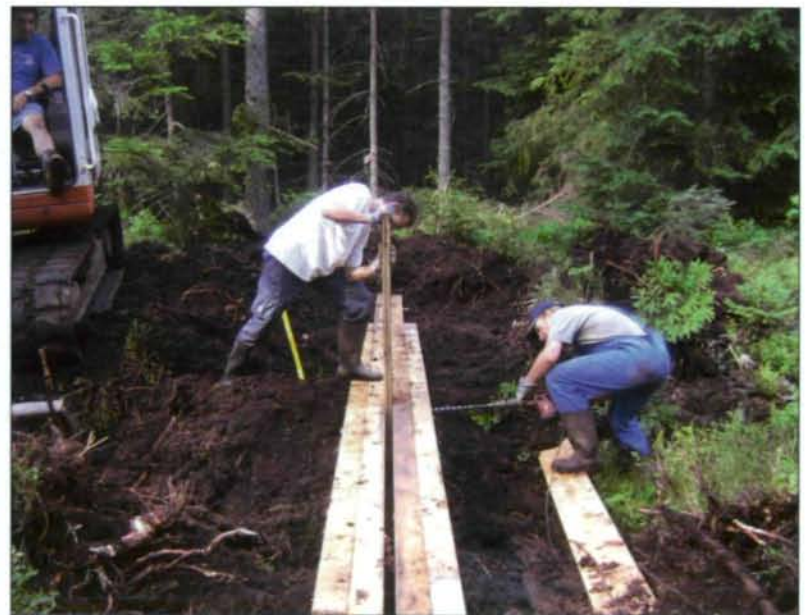
**Abb. 14:** Kantholz und Pfosten werden durchbohrt und zur Fixierung mit einer Gewindestange verschraubt (Foto: I. ORTNER)

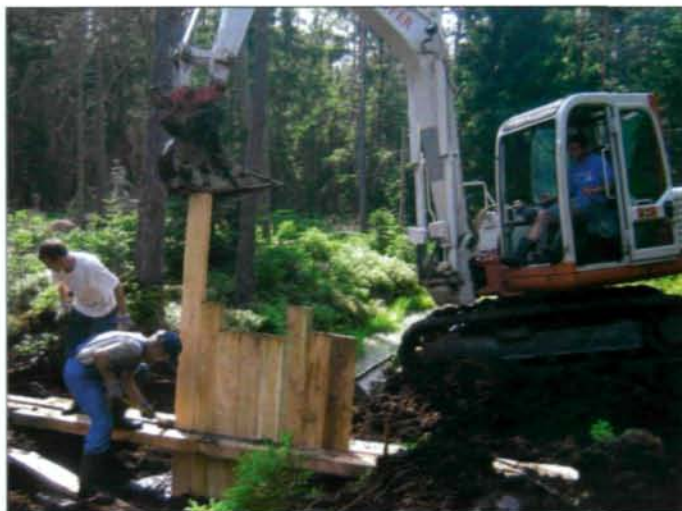
**Abb. 15:** Nach und nach werden die weiteren Pfosten unter ständiger Kontrolle im Torf versenkt. (Foto: I. ORTNER)

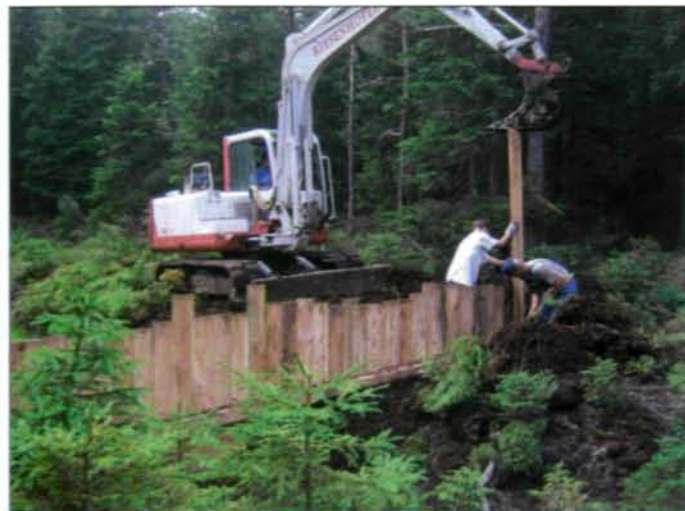
**Abb. 16:** Die Grabensperre steht kurz vor ihrer Fertigstellung und wird anschließend fest verschraubt. (Foto: I. ORTNER)

Die Pfosten der Sperre wurden mit Hilfe einer Kettensäge bis etwa 30 cm über den Boden gekürzt und ein Überlauf geschnitten, um das seitliche Ausschwemmen der Sperre zu verhindern. Die einzelnen Überläufe wurden mittels Nivelliergerät so eingemessen, dass ihre Basis knapp unterhalb der eigentlichen Mooroberfläche liegt und zur Basis der jeweils nachfolgenden Sperre einen Höhenunterschied von 20 cm aufweist.

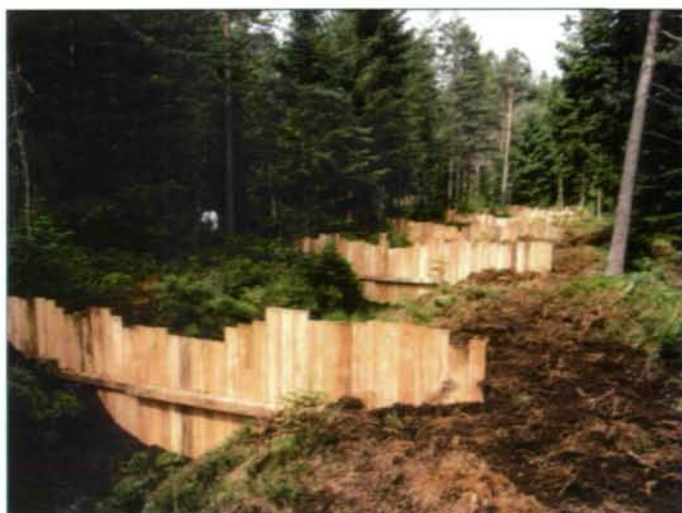
**Abb. 17:** Fast fertige Sperren im Graben E. Noch ist kein Anstieg des Wasserspiegels zu bemerken. (Foto: M. PÖSTINGER)

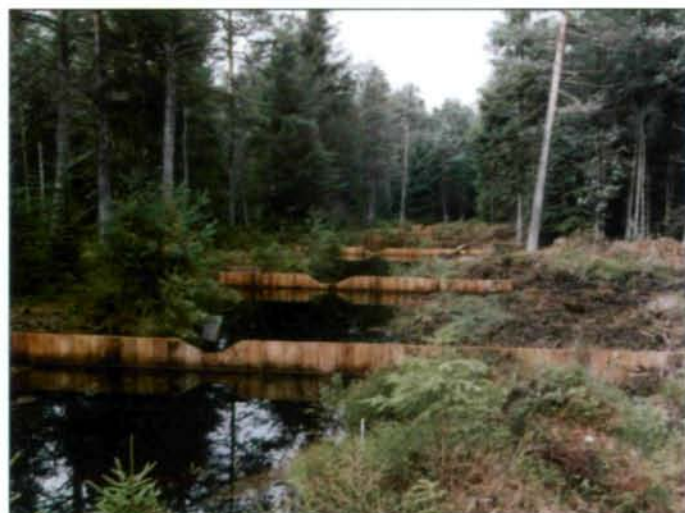
**Abb. 18:** Etwa 4 Wochen nach dem Einbau wird das Wasser effektiv im Moor zurückgehalten. (Foto: M. PÖSTINGER)

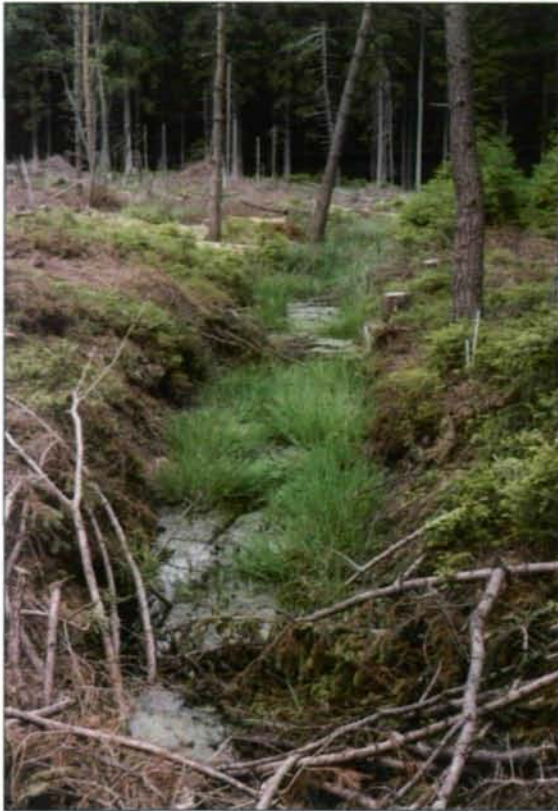
**Abb. 19:** Die Bereiche um Graben C sind freigestellt und bereit für den Einbau der Sperren.  
(Foto: M. PÖSTINGER)

Je nach Standort und Graben setzte die stauende Wirkung der eingebauten Querbauwerke unterschiedlich rasch ein. Innerhalb nur einer Nacht füllte sich etwa der Graben C zur Gänze mit Wasser, und dies, obwohl er eine durchschnittliche Tiefe von mehr als einem Meter bei einer Breite von gut zwei Metern aufweist. Grund dafür ist eine in nächster Nähe befindliche Quelle (Abb. 19 und 20).

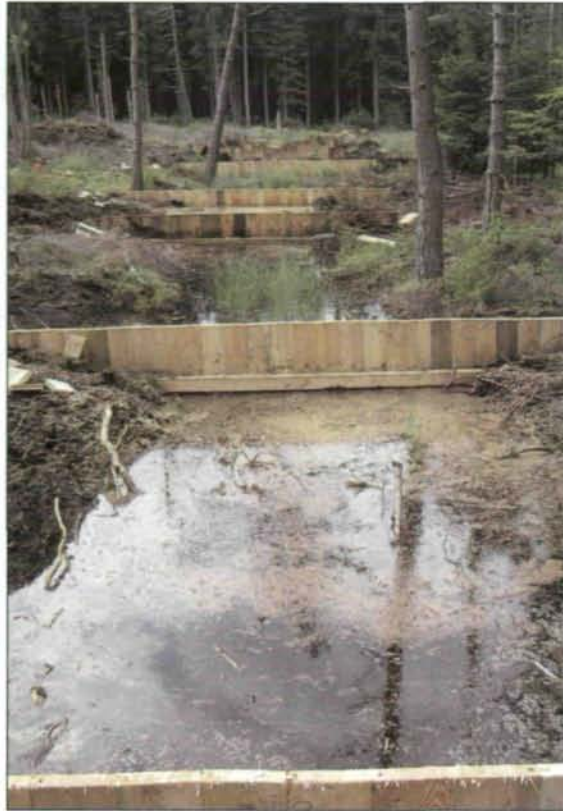
**Abb. 20:** Bereits nach nur einem Tag stand das Wasser in Graben C unmittelbar unter der Mooeroberfläche.  
(Foto: M. PÖSTINGER)

Auch die angrenzenden Moorbereiche reagierten relativ rasch. Binnen weniger Tage war der Wasserspiegel bis knapp unter die Mooeroberfläche angestiegen.

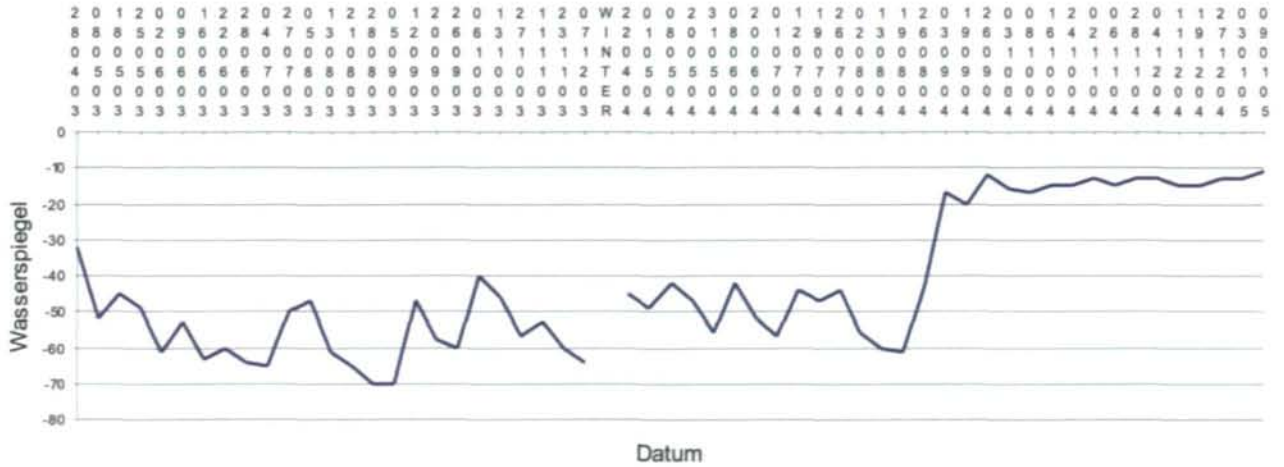
**Abb. 21:** Die Wasserganglinien von Pegel P04 zeigen eindeutig die positive Wirkung der Sperren auf die unmittelbar angrenzenden Grabenbereiche; Datumsangabe (Tag-Monat-Jahr) als senkrechter Text. (Grafik: M. PÖSTINGER)

Moor- und Niederschlagswasser kompensiert werden. Seither zeigen die Wasserstandsmessungen sowie die randvoll mit Wasser gefüllten Gräben einen im Vergleich zur Ausgangssituation deutlich verbesserten und stabilisierten Wasserhaushalt. Am Beispiel von Graben E, wo der Einbau der Sperren am 31.07.2004 erfolgte, ist diese Entwicklung anschaulich demonstriert. Besonders eindrücklich zeigt sich der vorgezeichnete Verlauf in den grabennahen Bereichen, repräsentiert etwa durch die Wasserganglinie von Pegel P04 (Abb. 21; s. auch Abb. 4). Erst nach etwa 4 Wochen beginnt hier der Pegelwasserstand deutlich anzusteigen.

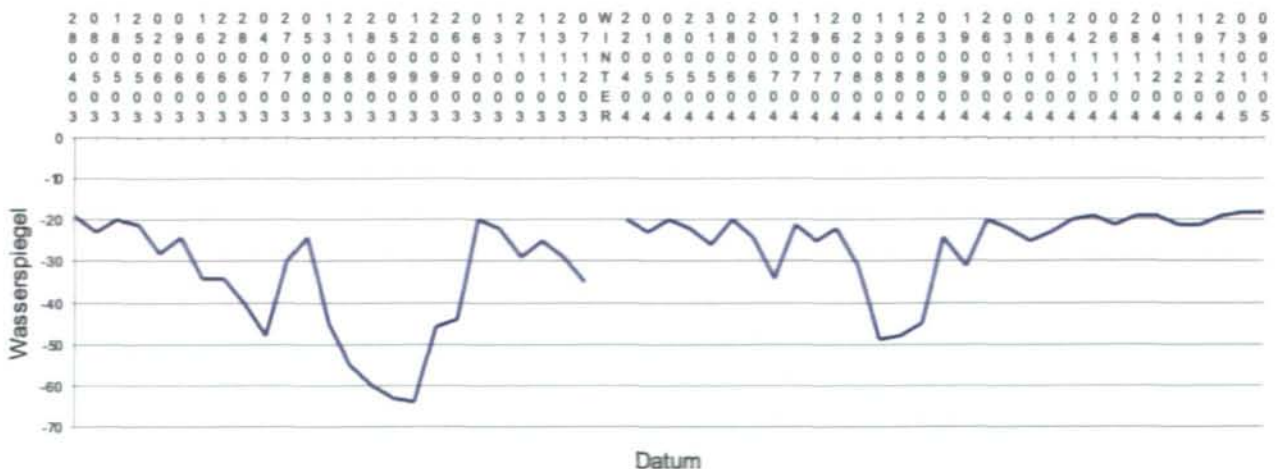
**Abb. 22:** Die grabenferneren Bereiche reagieren etwas verzögert auf die Einstaumaßnahmen; Datumsangabe (Tag-Monat-Jahr) als senkrechter Text. (Grafik: M. PÖSTINGER)

Die unmittelbare Wirkung der Staumaßnahmen nimmt mit der Entfernung zum Graben hin ab. Der generelle Trend, veranschaulicht etwa durch die Messdaten von Pegel P03 verweist jedoch eindeutig in Richtung Stabilisierung des Wasserhaushalts (Abb. 22; s. auch Abb. 4).
