Sanierung des Moorökosystems „Rote Auen“

M. PÖSTINGER

Abstract: A report of the mire regeneration project in the nature conservation area „Rote Auen“ – a raised-bog in the upper austrian part of the Bohemian Massif.

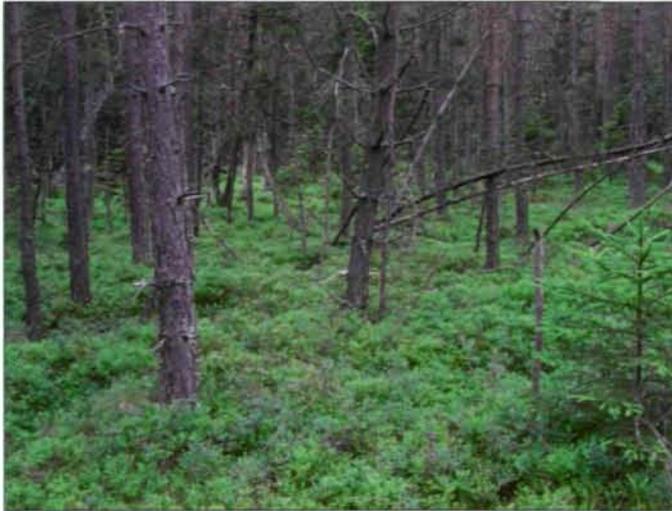
Abb. 1: Gestörtes Moorkiefern-Hochmoor in den „Roten Auen“. (Foto: M. PÖSTINGER)

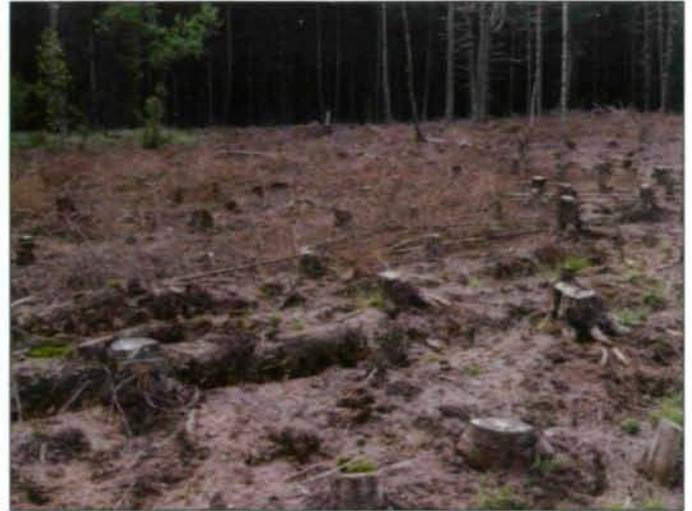
Abb. 2: Von Fichten freigestellte, entwässerte Moorfläche in den „Roten Auen“. (Foto: M. PÖSTINGER)

Seither wurden alljährlich im Winter potentielle Moorstandorte von Fichten freigestellt und mehrere einfache Versuche unternommen, die entwässernde Wirkung der Gräben zu unterbinden (Abb. 2). Diese Maßnahmen konnten die negative Entwicklung zwar verlangsamen, jedoch nicht unterbinden.

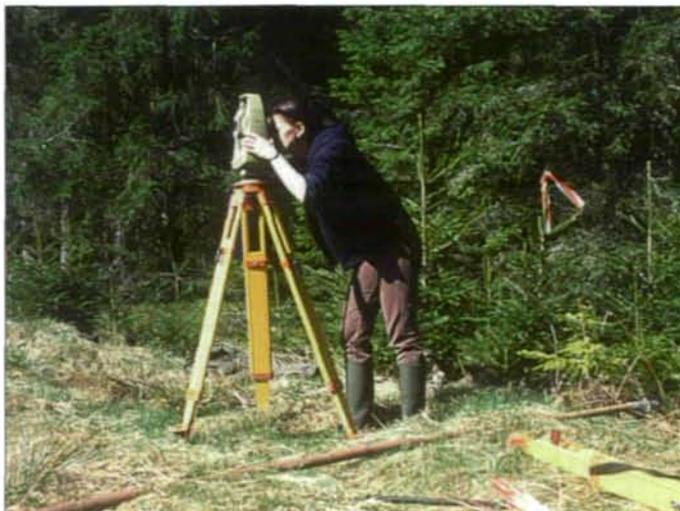
Abb. 3: Die tachymetrische Vermessung liefert genaue dreidimensionale Geländedaten zur Erstellung eines digitalen Höhenmodells (Foto: M. PÖSTINGER)

Im Zuge der tachymetrischen Geländevermessung wurde das gesamte Naturschutzgebiet geodätisch erfasst. Das Hauptaugenmerk richtete sich dabei auf die Moorflächen und hier insbesondere auf die genaue Vermessung der vorhandenen Grabenstrukturen und der Pegelstandorte (Abb. 3).

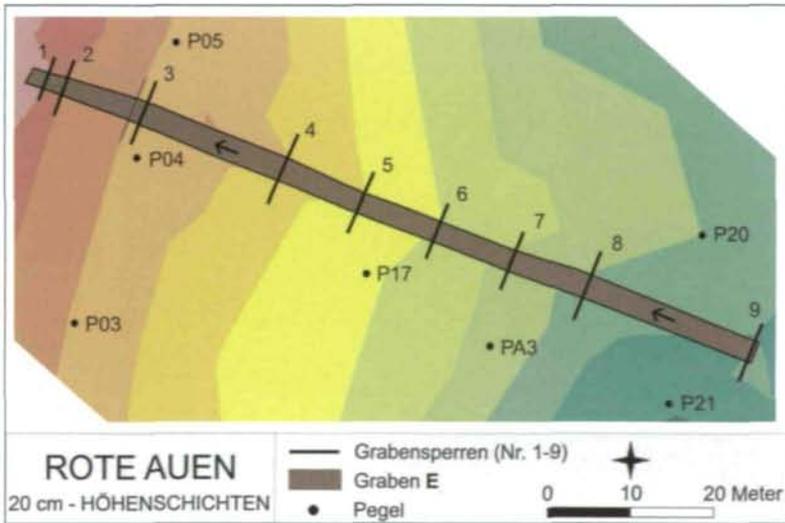
Abb. 4: Höhengschichtenkarten dienen als Grundlage, um die richtige Position der Grabensperren zu ermitteln (Grafik: M. PÖSTINGER)

Beispielhaft ist dies in Abb. 4 für den Graben E dargestellt. Wegen des hier vergleichsweise geringen Gefälles waren für diesen Graben nur 9 Grabensperren notwendig. Diese mussten jedoch aufgrund der großen Breite und Tiefe des Grabens sehr weit in den angrenzenden Torfkörper hineinreichen, um ein seitliches Ausspülen bei kurzzeitigem Wasserüberschuss zu verhindern. Am Beispiel von Sperre 3 ist demonstriert, dass sich die mittels Höhenmodell errechnete Position nicht immer einhalten lässt und diese in der Realität häufig auf-

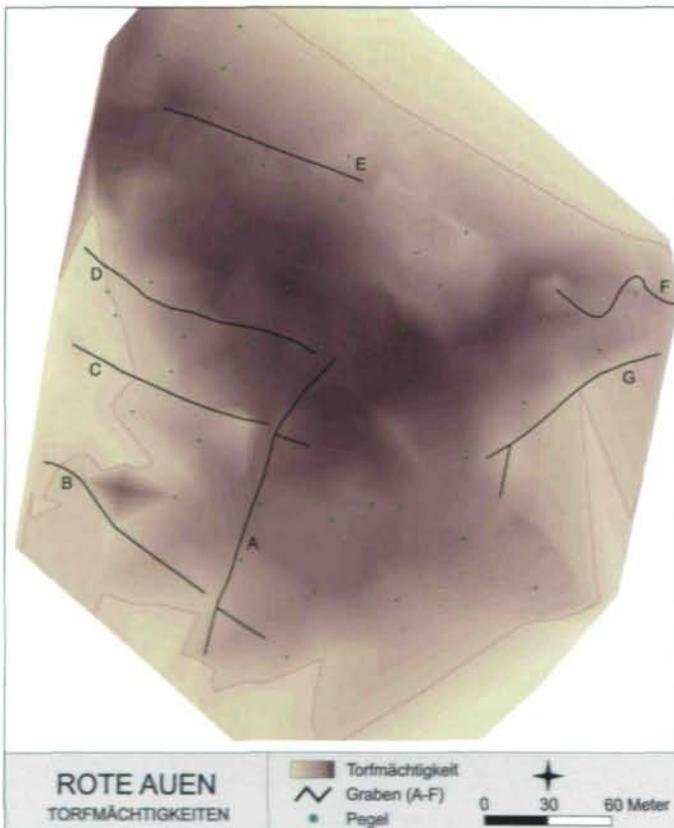
Abb. 5: Anhand der Karte der Torfmächtigkeiten sind sehr gut die Grenzen des eigentlichen Mooregebiets zu erkennen (Grafik: M. PÖSTINGER)

Abb. 5 ist ein Abbild der Torfmächtigkeiten im Untersuchungsgebiet. So befinden sich im Bereich der Mulde die mächtigsten, bis zu 3 m dicken Torflager, gekennzeichnet durch die dunkle Braunfärbung. Die geringen Torfauflagen im großen Torfstich im Norden des Moores zwischen den Gräben E und F sind eindeutig anhand der hellen Färbung zu erkennen.

Ebenfalls ist deutlich auszumachen, dass sich das Mooregebiet in westlicher bis nordwestlicher Richtung über die Grenze des Naturschutzgebiets hinaus erstreckt. Die Torfauflagen im hier angrenzenden, ebenfalls entwässerten Fichten-Hochwald sowie in der dazu anschließenden Wirtschaftswiese zeigen über weite Strecken noch beachtliche Mächtigkeiten und lassen die ursprüngliche Ausdehnung des Mooregebiets erahnen.

Dargestellt ist auch das hydrologische Messnetz sowie die Verläufe aller Gräben, die im Zuge der Sanierung eingestaut werden sollen.

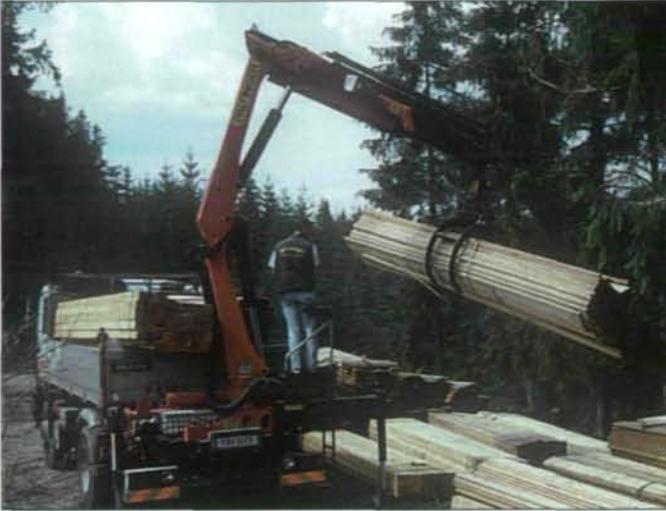
Abb. 6: Der Transport des Lärchenholzes vom Zwischenlager in Weitersfelden zum Lagerplatz vor Ort erfolgte durch einen LKW mit Kranvorrichtung, (Foto: M. PÖSTINGER)

Der Weitertransport auf der Forststraße zum Holzlagerplatz im Süden des Naturschutzgebiets erfolgte mit einem kleineren LKW mit Kranvorrichtung (Abb. 6). Dort wurden die Pfosten und Kanthölzer dem Ablängplan entsprechend zugeschnitten

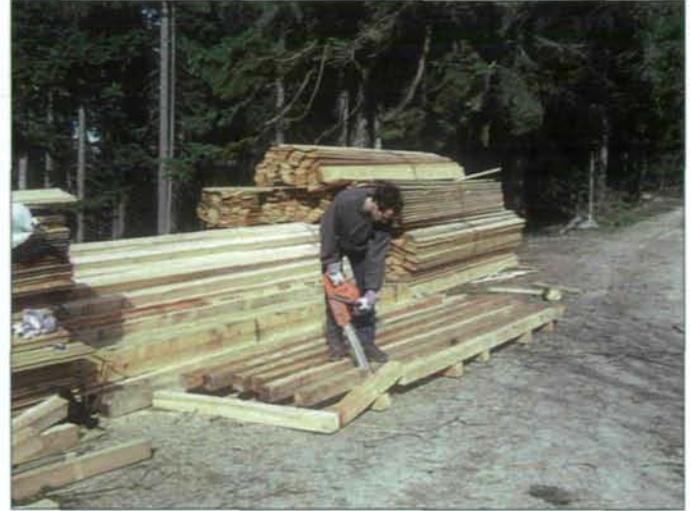
Abb. 7: Bevor das Baumaterial ins Moor transportiert werden konnte, wurden die verschiedenen Einzelteile einer genauen Arbeitsvorschrift entsprechend zugeschnitten. (Foto: C. AICHBERGER)

und mit Hilfe eines Traktors zum Rand des Moores gebracht (Abb. 7).

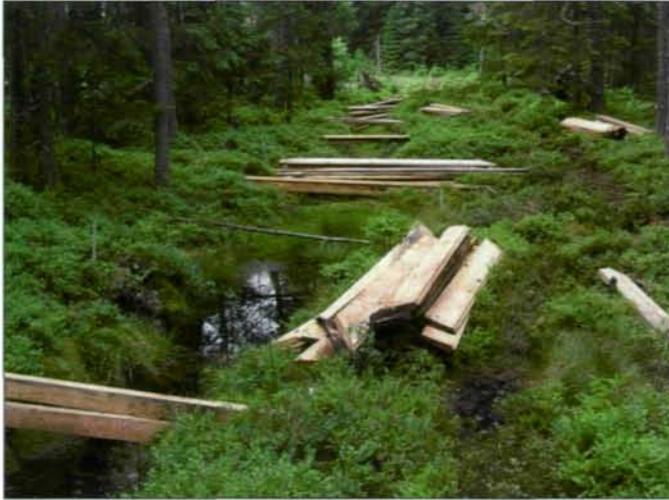
Abb. 8: Insgesamt wurden mehr als 40 Tonnen Baumaterial zu den festgelegten Sperrenstandorten ins Moor getragen (Foto: M. PÖSTINGER)

Ein Befahren der Mooroberfläche war aufgrund des lange andauernden, regenreichen Wetters zu dieser Zeit nicht möglich. Um dennoch keine Zeit zu verlieren, wurde der Großteil des Dammbaumaterials vom Rand des Moores zu den oft hunderte Meter entfernten Einbaustellen getragen (Abb. 8). Das geschätzte Gesamtgewicht des Materials, das dabei transportiert wurde, beläuft sich auf mehr als 40 t! Dies konnte nur durch den unermüdlichen Einsatz von freiwilligen Helfern und Feriapraktikanten des Öö. Naturschutzbundes bewerkstelligt werden, die von der Akademie für Umwelt und Natur vermittelt wurden.

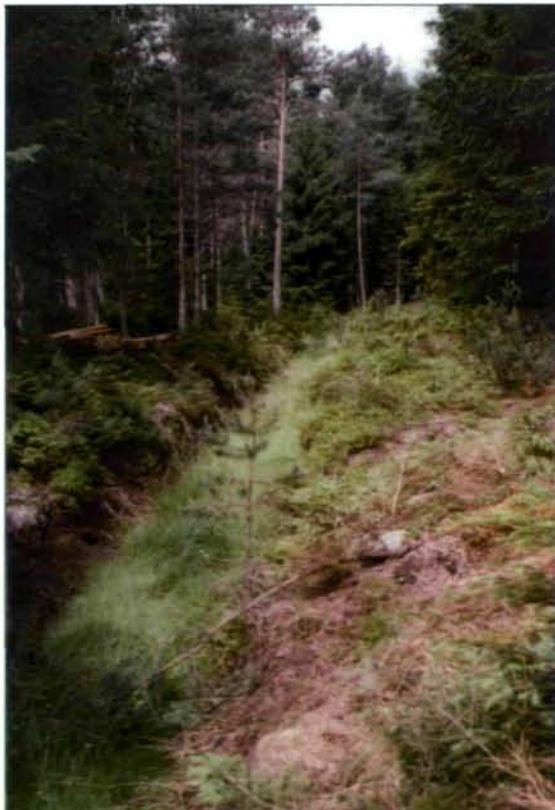
Abb. 9: So präsentierte sich der bis zu 4 Meter breite und teilweise 2,5 Meter tiefe Graben E vor der Umsetzung der Sanierungsmaßnahmen (Foto: M. PÖSTINGER)

Anhand eines konkreten Beispiels bei Graben E ist der Bau einer Sperre im Detail beschrieben (Abb. 9 - 18).

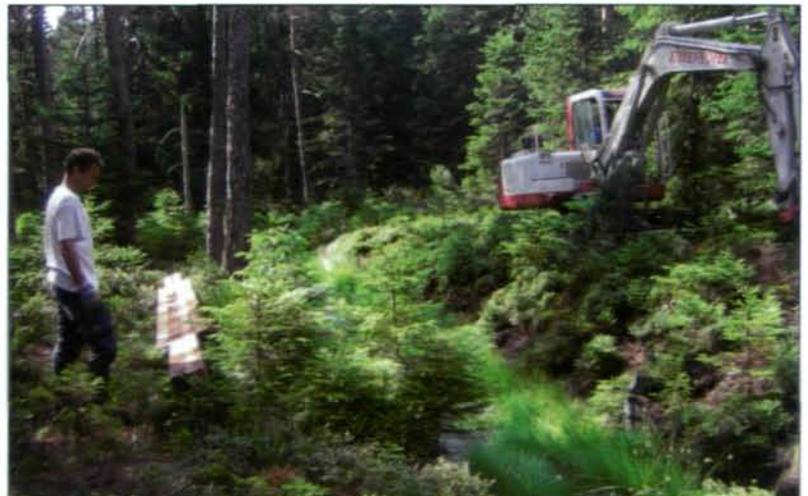
Abb. 10: Der Einbau der Sperren erfolgte zur Schonung der Mooroberfläche immer nur von einer Seite des Grabens aus (Foto: I. ORTNER)

ckelt, um die Befahrung der Mooroberfläche auf ein Minimalmaß zu reduzieren. So erfolgte etwa der Einbau der Grabensperren immer nur von jener Seite aus, wo das Aushubmaterial aus den früheren Räumungen entlang der Gräben deponiert wurde.

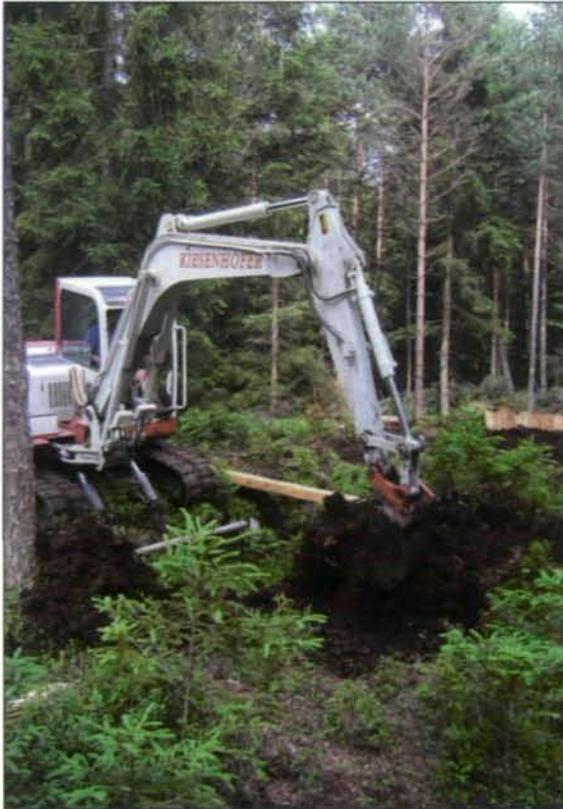
Abb. 11: Bevor mit dem eigentlichen Einbau begonnen werden konnte, musste zuerst ein entsprechendes Bett ausgehoben werden (Foto: I. ORTNER)

Zu Beginn wurde an den für die Sperren vorgesehenen Standorten beidseitig des Grabens ein etwa 40 bis 50 cm tiefes und gut einen Meter breites Bett ausgehoben. Dann wurden die Kanthölzer bzw. Stabilisierungsschienen quer zur Grabenrichtung in das vorgefertigte Bett gelegt. Anschließend wurde der zugespitzte zentrale Pfosten mit

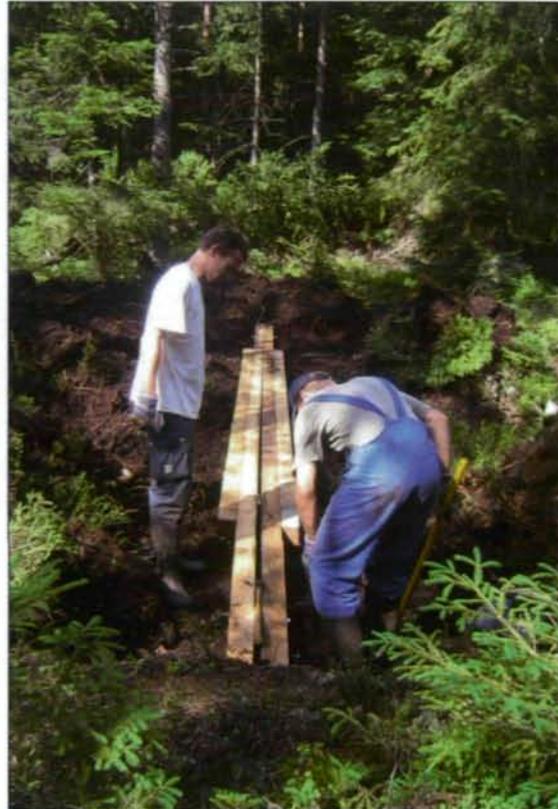
Abb. 12: Die Kantholz-Führungsschiene wird in Position gebracht. (Foto: I. ORTNER)

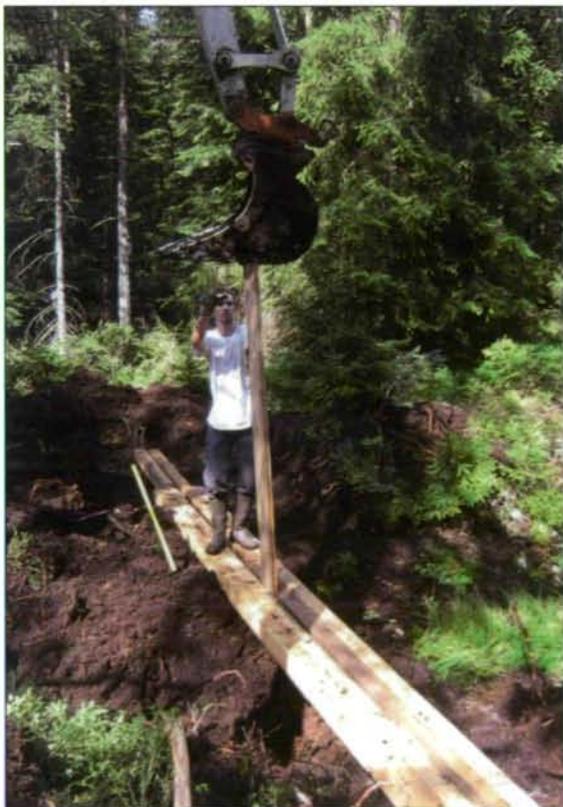
Abb. 13: Durch leichten Druck mit dem Baggerlöffel wird vorsichtig der zentrale Pfosten gesetzt (Foto: I. ORTNER)

dem Bagger bis zum Erreichen des Mineralbodens in den Torf gedrückt und mit den Gewindestangen gegen die vorher durchbohrten Kanthölzern verschraubt und fixiert. In weiterer Folge wurden links und rechts des Mittelpfostens die entsprechend einseitig zugespitzten Pfosten montiert. War das seitliche Ende der Kanthölzer bzw. der Sperre erreicht, wurde die gesamte Konstruktion mit Gewindestangen endgültig verschraubt, das zuvor entnommene Aushubmaterial in das Bett rückverfrachtet und durch Druck mit dem Baggerlöffel verdichtet. Anschließend wurden die übrigen, durch das Manövrieren des Baggers verursachten Bodenrisse repariert. Überschüssiges Material wurde im Graben selbst vor und hinter der Sperre deponiert.

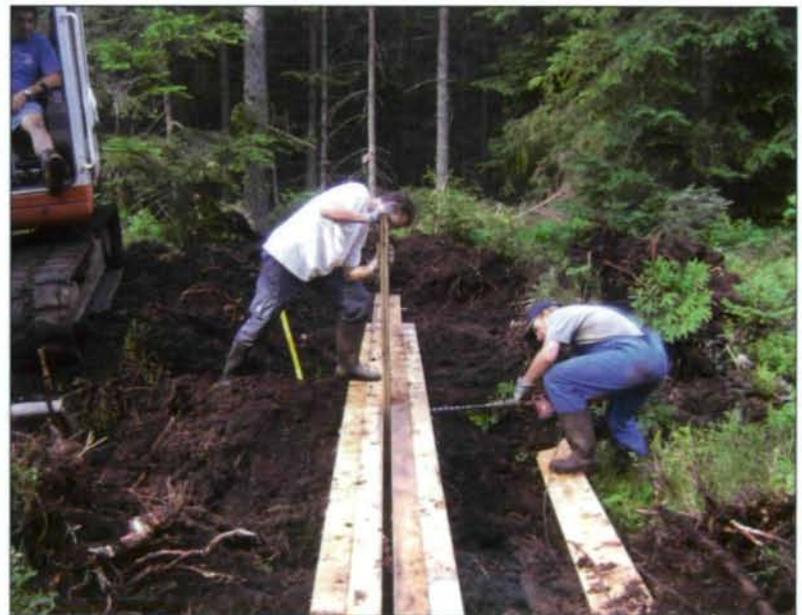
Abb. 14: Kantholz und Pfosten werden durchbohrt und zur Fixierung mit einer Gewindestange verschraubt (Foto: I. ORTNER)

Durch Verschraubung der Pfosten gegen die Kanthölzer der Stabilisierungsschiene wird gewährleistet, dass die Grabensperren nicht nur den mechanischen Beanspruchungen während der Einbauphase stand halten, sondern auch dem im Anschluss auftretenden Wasserdruck.

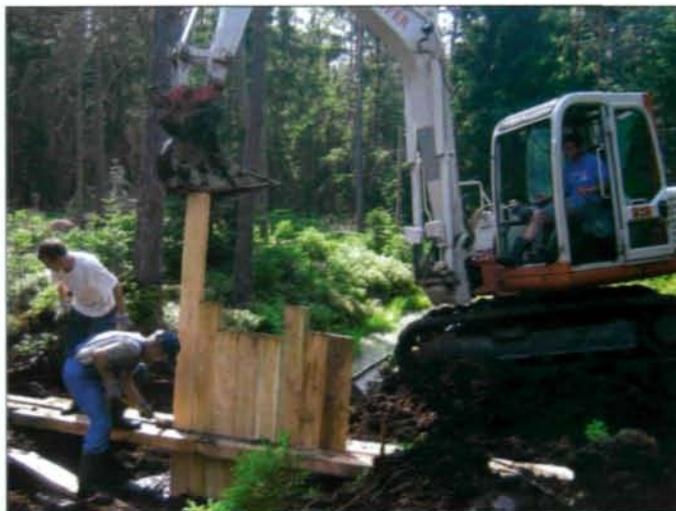
Abb. 15: Nach und nach werden die weiteren Pfosten unter ständiger Kontrolle im Torf versenkt. (Foto: I. ORTNER)

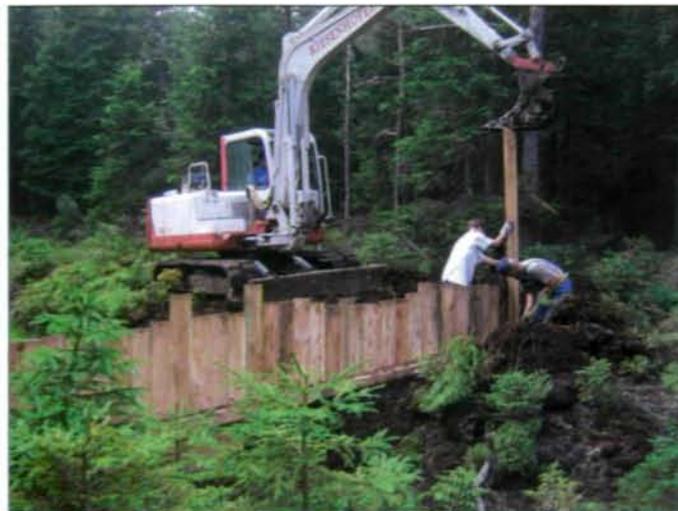
Abb. 16: Die Grabensperre steht kurz vor ihrer Fertigstellung und wird anschließend fest verschraubt. (Foto: I. ORTNER)

Die Pfosten der Sperre wurden mit Hilfe einer Kettensäge bis etwa 30 cm über den Boden gekürzt und ein Überlauf geschnitten, um das seitliche Ausschwemmen der Sperre zu verhindern. Die einzelnen Überläufe wurden mittels Nivelliergerät so eingemessen, dass ihre Basis knapp unterhalb der eigentlichen Mooroberfläche liegt und zur Basis der jeweils nachfolgenden Sperre einen Höhenunterschied von 20 cm aufweist.

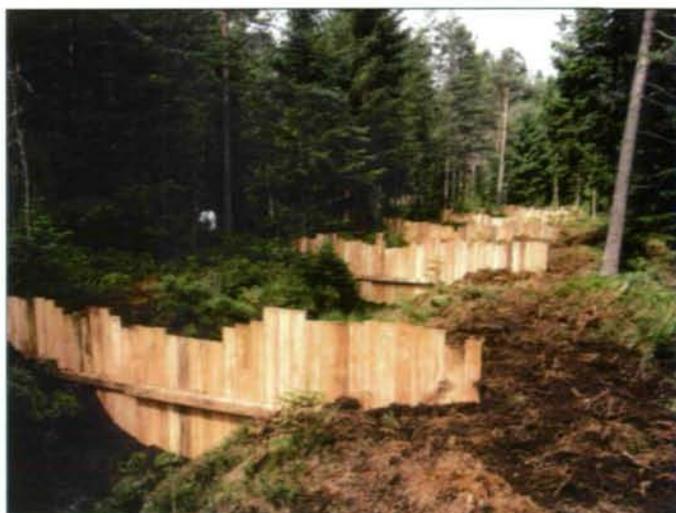
Abb. 17: Fast fertige Sperren im Graben E. Noch ist kein Anstieg des Wasserspiegels zu bemerken. (Foto: M. PÖSTINGER)

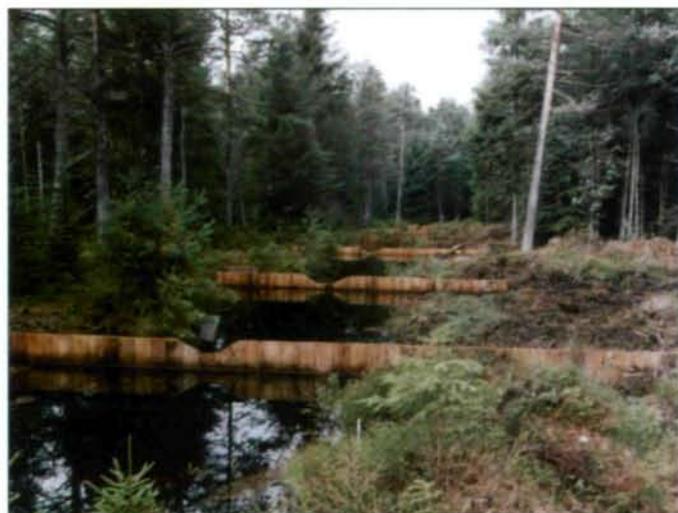
Abb. 18: Etwa 4 Wochen nach dem Einbau wird das Wasser effektiv im Moor zurückgehalten. (Foto: M. PÖSTINGER)

Moor- und Niederschlagswasser kompensiert werden. Seither zeigen die Wasserstandsmessungen sowie die randvoll mit Wasser gefüllten Gräben einen im Vergleich zur Ausgangssituation deutlich verbesserten und stabilisierten Wasserhaushalt. Am Beispiel von Graben E, wo der Einbau der Sperren am 31.07.2004 erfolgte, ist diese Entwicklung anschaulich demonstriert. Besonders eindrücklich zeigt sich der vorgezeichnete Verlauf in den grabennahen Bereichen, repräsentiert etwa durch die Wasserganglinie von Pegel P04 (Abb. 21; s. auch Abb. 4). Erst nach etwa 4 Wochen beginnt hier der Pegelwasserstand deutlich anzusteigen.

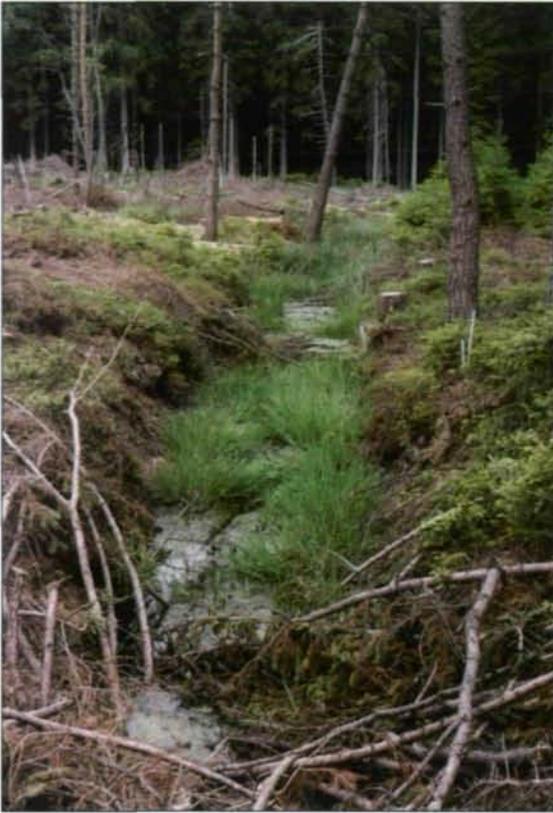
Abb. 19: Die Bereiche um Graben C sind freigestellt und bereit für den Einbau der Sperren.
(Foto: M. PÖSTINGER)

Je nach Standort und Graben setzte die stauende Wirkung der eingebauten Querbauwerke unterschiedlich rasch ein. Innerhalb nur einer Nacht füllte sich etwa der Graben C zur Gänze mit Wasser, und dies, obwohl er eine durchschnittliche Tiefe von mehr als einem Meter bei einer Breite von gut zwei Metern aufweist. Grund dafür ist eine in nächster Nähe befindliche Quelle (Abb. 19 und 20).

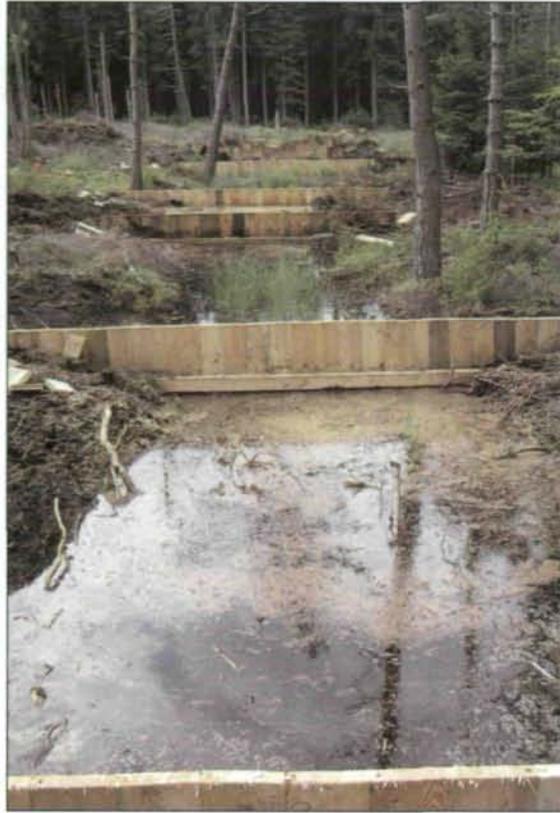
Abb. 20: Bereits nach nur einem Tag stand das Wasser in Graben C unmittelbar unter der Mooroberfläche.
(Foto: M. PÖSTINGER)

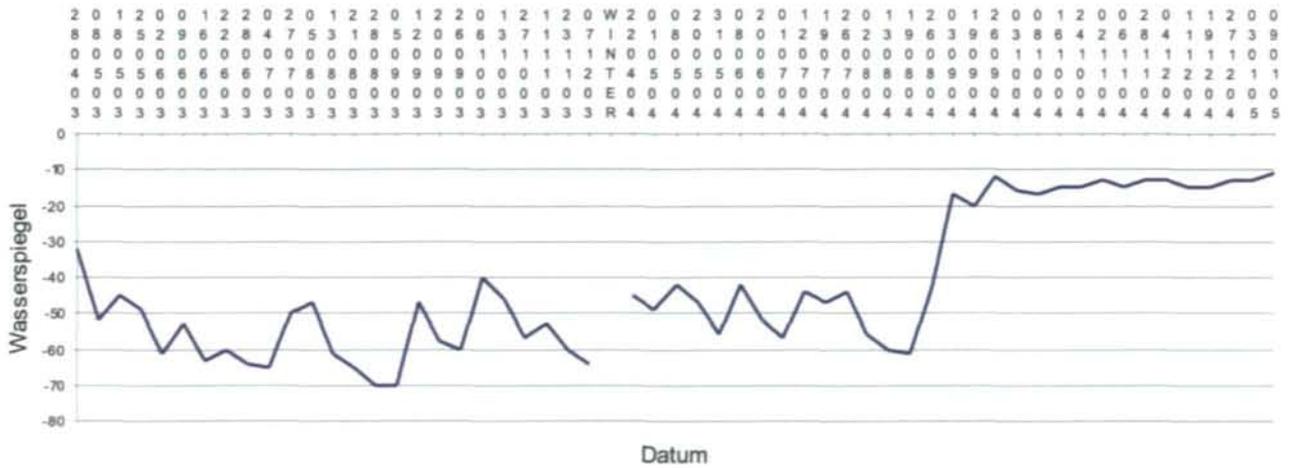
Abb. 21: Die Wasserganglinien von Pegel P04 zeigen eindeutig die positive Wirkung der Sperren auf die unmittelbar angrenzenden Grabenbereiche; Datumsangabe (Tag-Monat-Jahr) als senkrechter Text. (Grafik: M. PÖSTINGER)

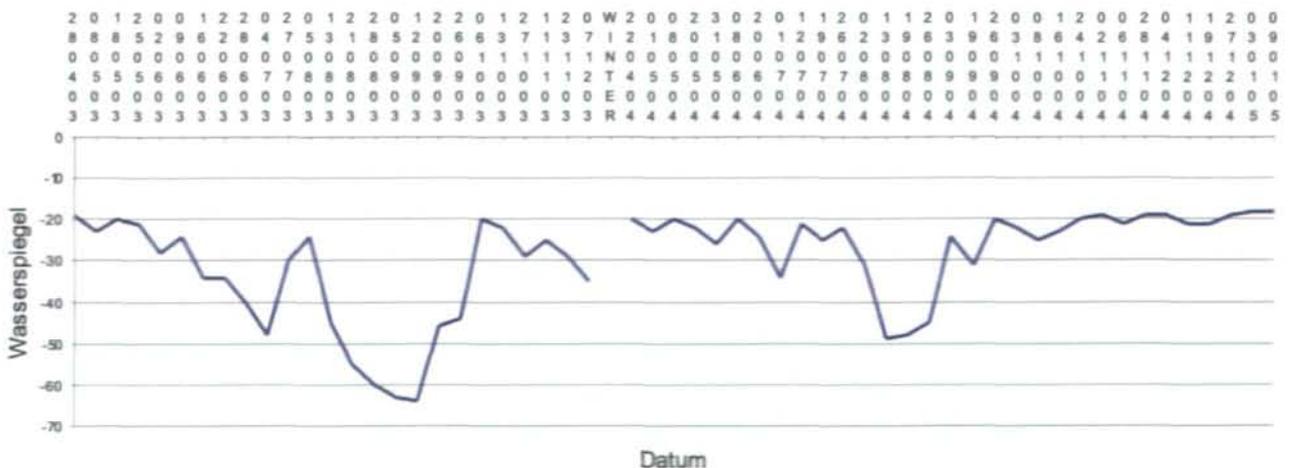
Abb. 22: Die grabenferneren Bereiche reagieren etwas verzögert auf die Einstaumaßnahmen; Datumsangabe (Tag-Monat-Jahr) als senkrechter Text. (Grafik: M. PÖSTINGER)

Die unmittelbare Wirkung der Staumaßnahmen nimmt mit der Entfernung zum Graben hin ab. Der generelle Trend, veranschaulicht etwa durch die Messdaten von Pegel P03 verweist jedoch eindeutig in Richtung Stabilisierung des Wasserhaushalts (Abb. 22; s. auch Abb. 4).
