Aktiv für Moore

G. M. STEINER

Abstract: In 1993, the Austrian Federal Forestry (ÖBf AG) declared all mires in their ownership as protected. Most of these mires were natural and undisturbed, but there were sites of national and international importance affected in some parts by small peat cuts, ditches or overgrazing. To restore these sites the ÖBf AG and the WWF Austria established the joint project „Active for Mires“ in June 2000, and invited the Institute of Ecology and Conservation Biology of the Vienna University (IECB) to join in as scientific advisor. Since then 24 mires and mire complexes have been rehabilitated, all works financed by the ÖBf AG. The IECB set up a list of 24 sites worthy being rehabilitated and worked out management and rehabilitation measures which are described in this article. The permanent watertable recordings in three of the sites installed to monitor the effects of management measures show some interesting aspects of the hydrological conditions in the mires under consideration and are discussed in this article as well. Finally, as an extra activity for the mires the ÖBf AG agreed to nominate the six most valuable sites, Mires of the Ueberling, Mires

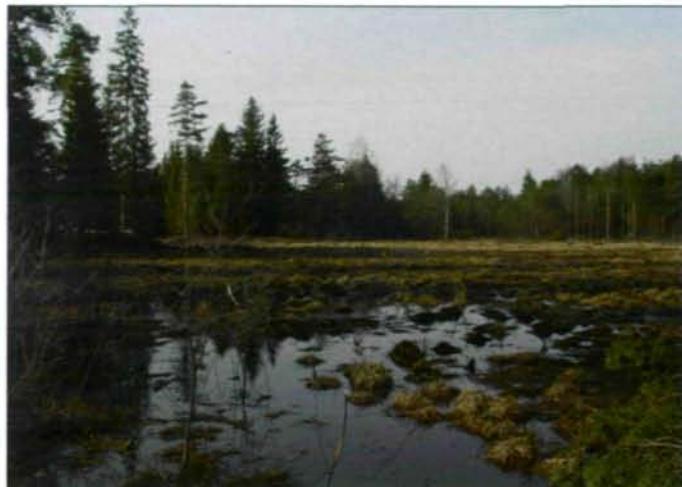
Abb. 4: Regenerationsfläche im Haslauer Moor/nördliches Waldviertel/NÖ.

Haslauer Moor: Ehemaliger Torfstich im nördlichen Waldviertel, bei dem in einigen Teilen eine natürliche Regeneration eingesetzt hat (Abb. 4). Als Beitrag der ÖBF zum „EU-Life-Projekt Feuchtgebietmanagement Oberes Waldviertel“.

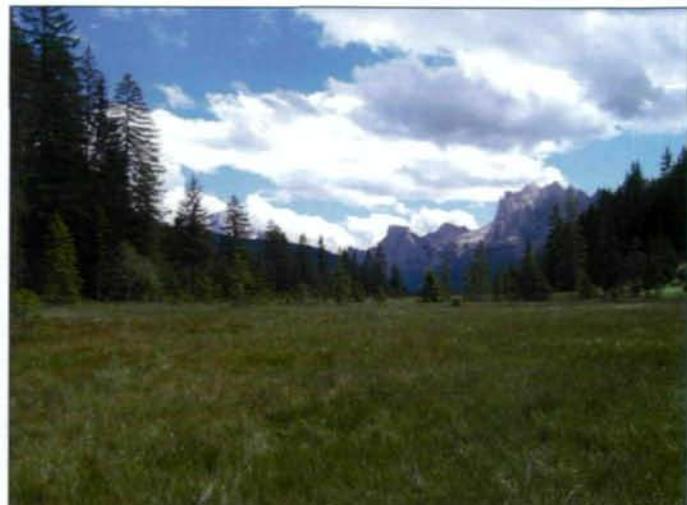
Abb. 5: Moorlandschaft im Bereich der Torfstube/Pass Gschütt/OÖ.

Torfstube: Latschenhochmoor, durch einen alten Torfstich (Torfstube) in zwei Teile zerschnitten, eingebunden in eine ausgedehnte Moorlandschaft südlich des Pass Gschütt. Zum Torfstich hin haben sich tiefe Erosionsrinnen entwickelt, die sich durch rückschreitende Erosion immer weiter in das angrenzende Moorgebiet einschneiden (Abb. 5). **Maßnahmen:** Torfstichkanten sanieren um die Erosion zu stoppen, Erosionsgräben und die oberen Teile des Torfstichs anstauen.

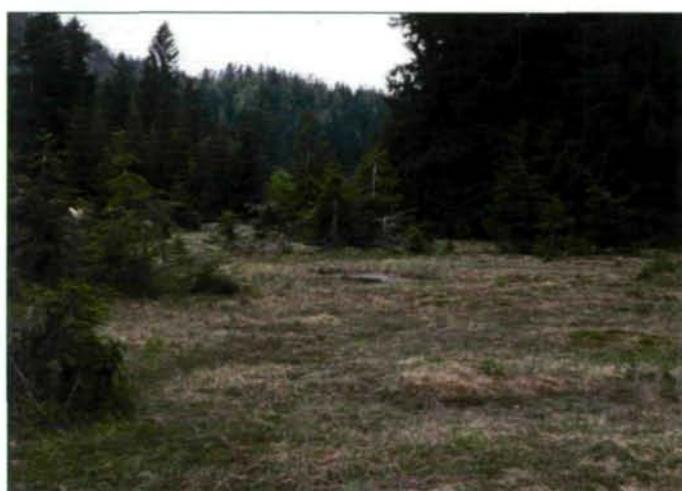
Abb. 6: Pitzing Moos/Oberösterreichisches und Steirisches Salzkammergut.

Pitzingmoos: Komplex aus quelligen Hangniedermooren mit dichten Hochstaudenfluren im Oberhangbereich, gefolgt von schwach basiphilen Beständen, die zum Hochmoor in der Hangverflachung überleiten, und einem Latschenhochmoor. Weideschäden (Abb. 6). **Maßnahmen:** Beweidung ausschließen.

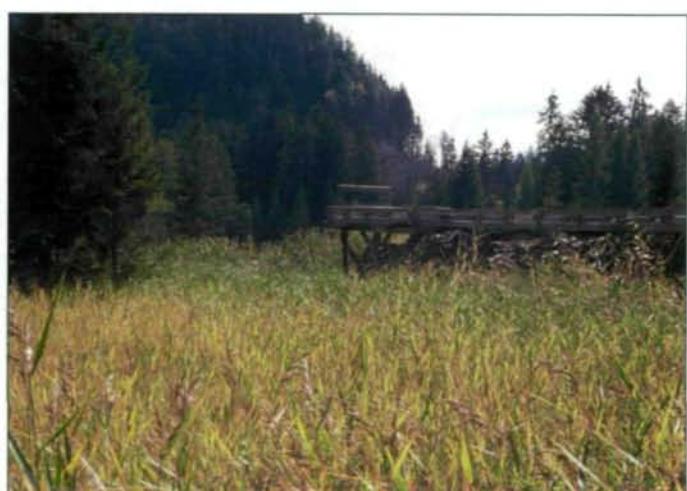
Abb. 7: Moosberg/Steirisches Salzkammergut.

Moor am Moosberg: Großer Komplex aus Überflutungsniedermoor und Durchströmungsmauer, durch die Stauwirkung der Straße und die Ablagerung von Abraummaterial vor den Stollenausgängen der Saline im Randbereich eutrophiert. An den Tälchen sind Sickerquellen mit *Caricetum davallianae* ausgebildet (Abb. 7). **Maßnahmen:** Entfernung des Abraummaterials.

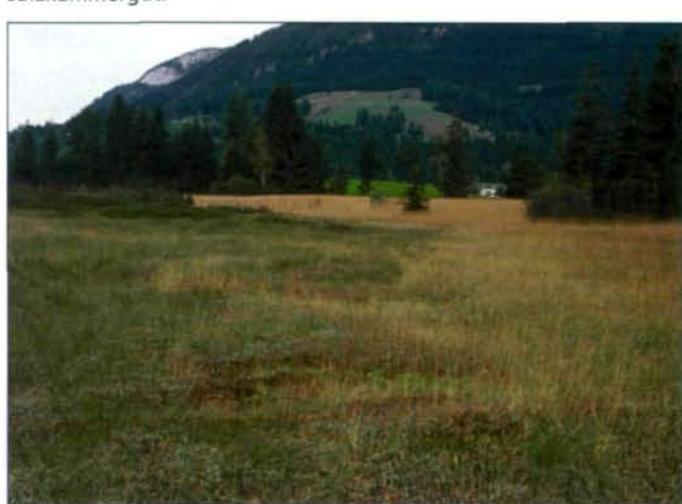
Abb. 8: Knoppenmoos/Steirisches Salzkammergut

Knoppenmoos: Talhochmoor, das zum Teil zur Streugewinnung gemäht wird. Der überwiegende Teil ist noch in gutem Zustand, im Norostteil befindet sich ein alter Torfstich, bei dem zwei Gräben die natürliche Regeneration erschweren, im Südostteil zerschneidet ein großer Graben den Hochmoorkörper und verursacht eine langsame Austrocknung dieser sonst noch intakten Bereiche (Abb. 8). **Maßnahmen:** Der große Graben im Südosten sollte dringend angestaubt werden, um die Grundwasserbasis der Hochmoorbereiche anzuheben, die Gräben im Nordosten sollten zumindest im Bereich der Regenerationskomplexe verschlossen werden, um dort den Wasserspiegel zu stabilisieren.

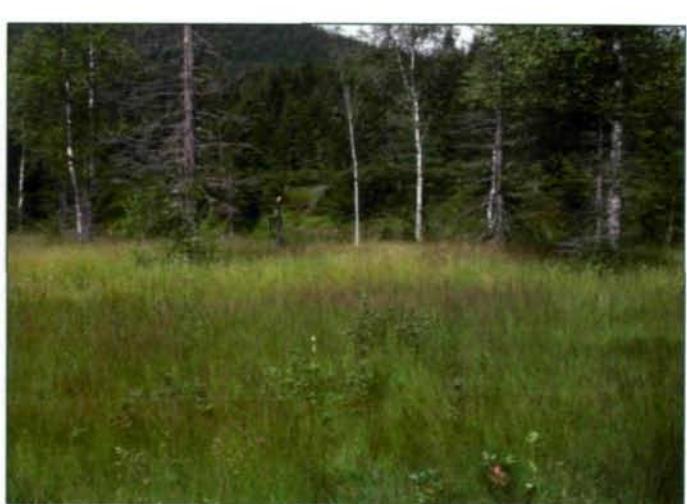
Abb. 9: Moor beim Ödensee/Steirisches Salzkammergut, Blick vom Torfstich auf den Hochmoorrest.

Moor beim Ödensee: Großer Regenerationskomplex des abgetorften Ödensemoores mit Übergangsmoorvegetation (torfmoosreiche Molinien) und Niedermoor-

vegetation in den zwar verlandenden aber immer noch ziehenden Gräben. Die umlandsbedingte Eutrophierung führt zu einem Vordringen der Hochstauden, insbesondere

an den nässeren Stellen. Daneben der letzte, nicht abgetorfte Rest des Ödenseemoores, ein dichtes *Pino mugo-Sphagnum magellanicum* mit größeren, offenen, schlenkenartigen Rinnen im Zentrum, an denen *Rhynchospora alba*-Bestände wachsen. Zum Talrand hin befindet sich ein Entwässerungsgraben, zum Torfstich hin fällt das Gelände steil um etwa drei Meter ab (Abb. 9). **Maßnahmen:** Das Grabensystem im abgetorften Bereich muss angestaut werden, um ein weiteres Vordringen der Gehölze zu stoppen.

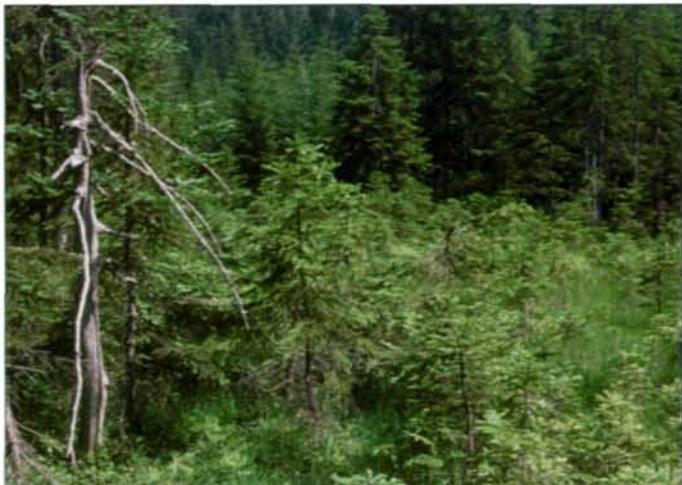
Abb. 10: Langmoos/Steirisches Salzkammergut (Bild Nr. 36 od. 37)

Langmoos: Seltenes Fichtenhochmoor mit alten Entwässerungsgräben und Hangwassereinfluß im Nordosten. Die Vegetation wird von *Molinia*, *Trichophorum cespitosum*, *Carex nigra* und einer deckenden *Sphagnum magellanicum*-Schicht gebildet. Der Sickerquellenbereich im Osten des Langmooses ist teilweise drainagiert (Abb. 10). **Maßnahmen:** Anstau der Entwässerungsgräben.

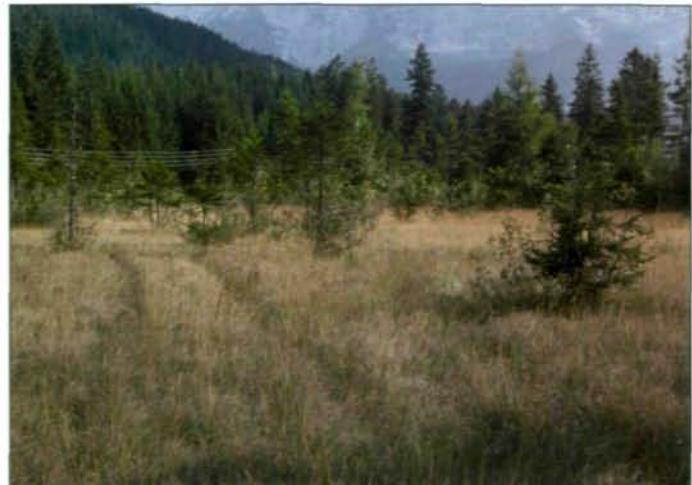
Abb. 11: Nagelmoos/Steirisches Salzkammergut (Bild Nr. 52 oder 53)

Nagelmoos: Übergangsmaar in einer Hangmulde mit Quellhorizonten an den Talrändern. Das Moor ist durch Traktorspuren, einige neuere Entwässerungsgräben und rege Bautätigkeit in der unmittelbaren Nachbarschaft stark gefährdet. Die Vegetation ist ein Mosaik aus *Schoenetum ferruginei* mit *Sphagnum warnstorffii* und *Drepanocladus revolvens*, sowie einem *Caricetum davallianae* mit Fichten und Hochmoorbulten (Abb. 11). **Maßnahmen:** Die beiden Gräben und die mittlerweile stark vertieften Traktorspuren sind anzustauen und ein weiterer Missbrauch für die Erprobung von Traktoren zu unterbinden.

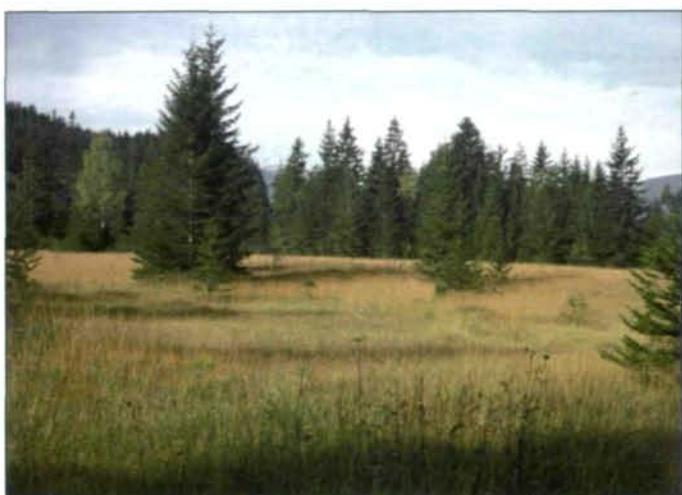
Abb. 12: Obersdorfer Moos/Steirisches Salzkammergut.

Obersdorfer Moos: Komplex aus Latschenhochmoorrest und Durchströmungsmoor. Die talseitigen Hochmoorbereiche sind durch Torfstiche zerstört und heute als Grünland genutzt. Der Restbestand ist - wie bei den anderen Mooren der Mitterndorfer

Passlandschaft - ein Mosaik aus *Pino mugo*-*Sphagnetum magellanici* und *Molinietum*. Ein Dainagegraben am talseitigen Rand des Moores verursacht eine immer weiter fortschreitende Erosion (Abb. 12). **Maßnahmen:** Anstauen des Grabens und der Erosionsrinnen.

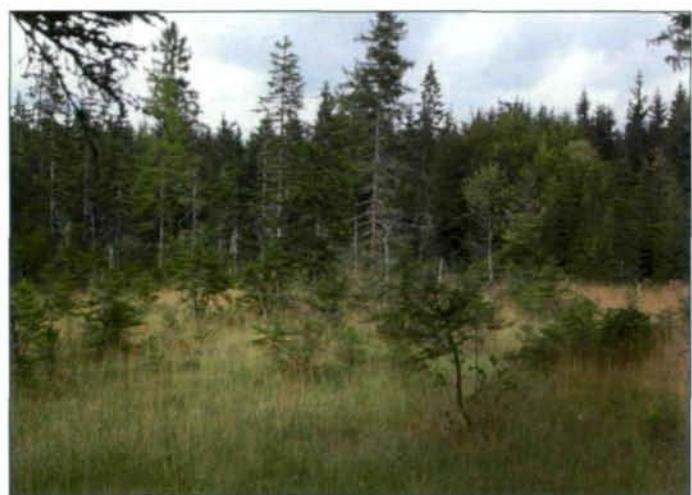
Abb. 13: Scheiblingmoos/Steirisches Salzkammergut.

Scheiblingmoos: Komplex aus Fichtenhochmoor und bewaldetem Übergangsmoor mit Erlen- und Fichtenbestand. Im Unterwuchs des Übergangsmoores *Molinia caerulea*, *Carex nigra*, *Carex echinata*, Zwergräucher und ein deckender Torfmoosteppich (*Sphagnum warnstorffii*, *S. girmensohnii* und *S. palustre*). Westlich schließt ein Bruchwald mit zahlreichen Sickerquellen an, der vor allem durch Hochstaudengesellschaften geprägt ist. Die drei Entwässerungsgräben bedingen eine fortschreitende Bewaldung und fördern das Aufkommen von *Molinia caerulea* (Abb. 13). **Maßnahmen:** Anstauen der Entwässerungsgräben und teilweises Entfernen der Gehölze.

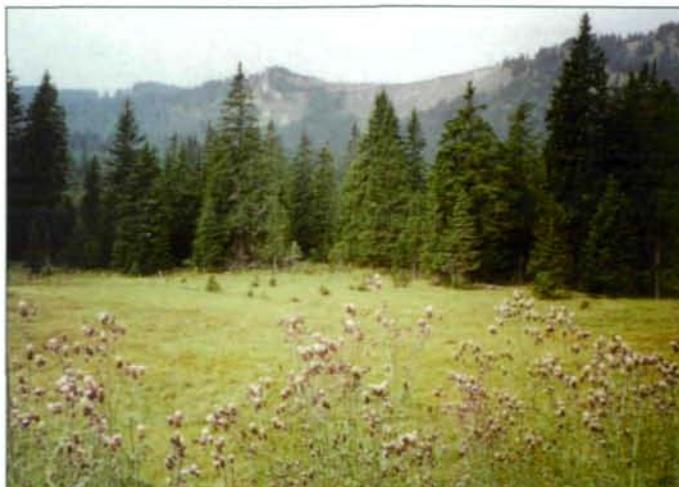
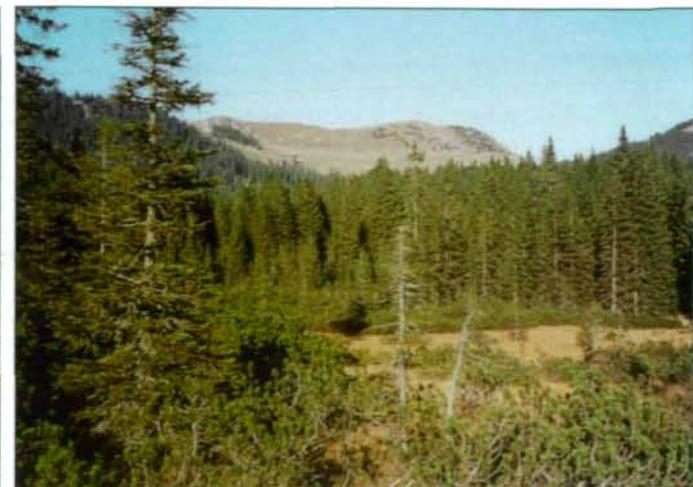
Abb. 14: Nassköhr – Capellarowiese

Abb. 15: Nassköhr – Torfstichmoor

Nassköhr Capellarowiese und Torfstichmoor: Große, national bedeutende Moorlandschaft im Gebiet der Hinteralm bei Neuberg an der Mürz in einer Karstdepression mit 23 Mooren verschiedenster Hydrologie und Vegetation. Zwei Moore, das Torfstichmoor und die Capellarowiese sind durch einen Torfstich bzw. Entwässerungsgräben zur Weidelandgewinnung stark gestört (Abb. 14, 15). **Maßnahmen:** Anstauen der Drainagen, Weideausschluss (siehe auch „Das Nassköhr – Grundlagen für ein neues Ramsar-Gebiet“)

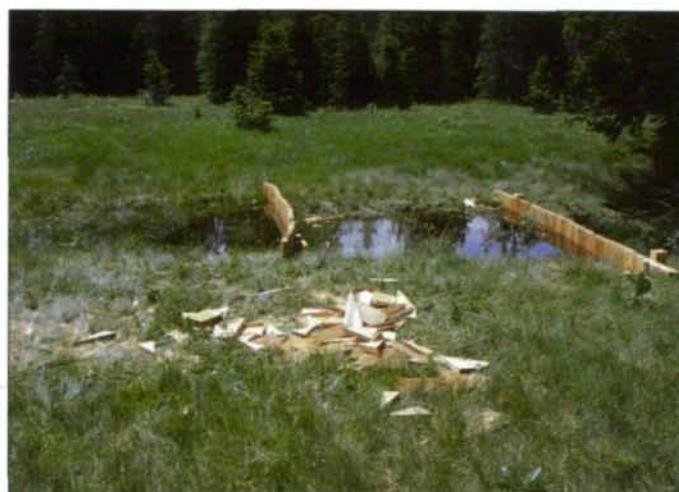
Abb. 16: Moor am Dientner Sattel/Salzburg (Bild Nr. 38 oder 39)

Moor am Dientner Sattel: Komplex aus Hangniedermoor und Hochmoor. Einziger Standort der Zwergrinde in den Kalkalpen Salzburgs. Drainagegräben im Oberhangbereich unterhalb der Stützen einer Starkstromleitung (Abb. 16). **Maßnahmen:** Gräben anstauen.

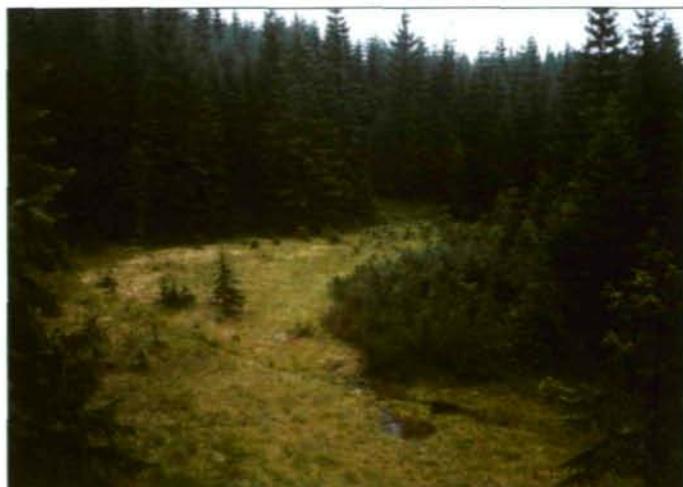
Abb. 17: Moor am Lehenberg/Salzburg

Moor am Lehenberg: Komplex aus Durchströmungsmoor und Hochmoor mit gut ausgebildeter Vegetation in Hanglage im Gebiet Lungötz – Annaberg/Lammertal. Ein zentraler Graben in der Falllinie führt zur Ausbildung von Erosionsrinnen und -flächen (Abb. 17). **Maßnahmen:** Graben anstauen.

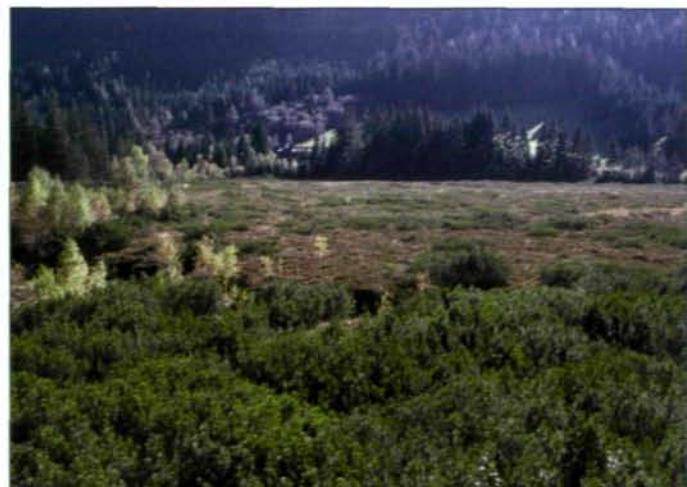
Abb. 18: Saumoos im Murtal/Lungau

Saumoos im Murtal: Eines der wenigen noch halbwegs erhaltenen Talhochmoore Österreichs. Der östliche Teil ist ein langsam zuwachsendes Torfstichgelände, der westliche Teil hat noch große Bereiche mit

der ursprünglichen Mooroberfläche und -vegetation. Allerdings durchziehen eine Reihe von Gräben und Erosionsrinnen diesen Bereich, und im Norden fällt er über etwa zwei Meter steil zum Torfstich ab (Abb. 18).

Maßnahmen: Neben der unbedingt notwendigen Sanierung der Torfstichkanten im Westteil (Verhinderung weiterer Erosionen) und dem Anstau der Gräben und Erosionsrinnen, sollten auch im östlich gelegenen Torfstichgelände die Gräben geschlossen und die Torfstichwände begradigt und abgeschrägt werden.

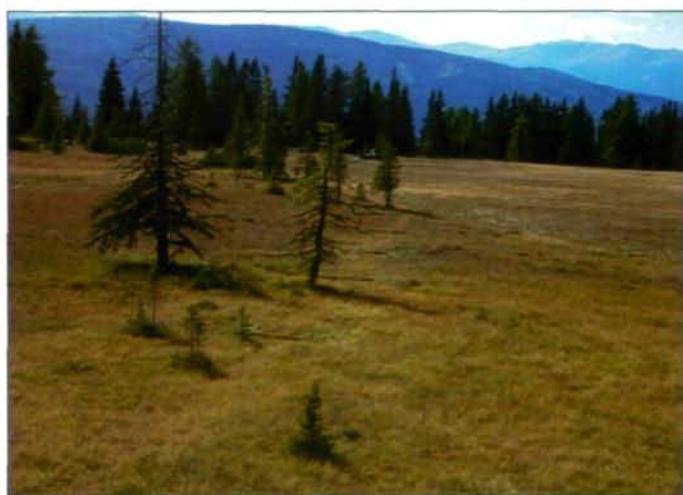
Abb. 19: Moor südlich Überlinghütte/Lungau

Moor südlich Überlinghütte: Westteil eines der typischen Moorkomplexe des Überlings/Lungau, bestehend aus Quell-, Durchströmungs- und Hochmoorteilen, der gegen Ende des 19. Jahrhunderts zur Gewinnung von Weideland planmäßig entwässert wurde. Im Gesamtensemble der Überlingmoore ein Schandfleck und nicht ohne Auswirkung auf den nicht entwässerten Ostteil des Moores (Abb. 19). **Maßnahmen:** Anstau der Gräben, Weideausschluss (Details siehe unten).

Gestartet wurde das ambitionierte Moorschutzprogramm dann im Jahr 2000 am Überling bei Tamsweg, im Moor südlich der Überlinghütte (siehe Abb. 19), das sich durch Vernässungsmaßnahmen wieder zu einem intakten Moor entwickeln sollte. Um dieses Ziel auch erreichen zu können, war es notwendig, zuerst die Hydrologie vergleichbarer intakter Moore zu kennen. Glücklicherweise gibt es in Österreich noch unberührte Moore, an denen die Hydrologie studiert werden kann. Das Rotmoos bei Weichselboden/Steiermark ist ein gutes Beispiel für ein unberührtes Hochmoor (Abb. 26). Die jährlichen Wasserspiegelschwankungen in diesem Moor sind nicht höher als 20 cm (Abb. 27).

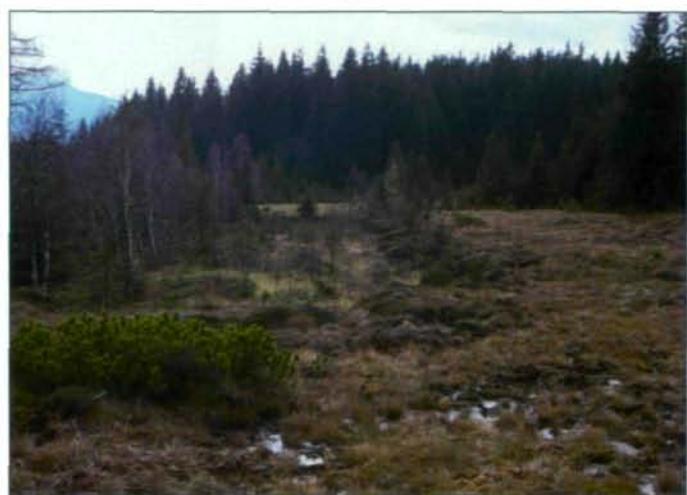
Abb. 20: Wasenmoos am Pass Thurn

Wasenmoos am Pass Thurn: Zentraler Teil des international bedeutenden Moorgebiets am Pass Thurn. Komplex aus Quell-,

Durchströmungs- und Hochmooren, der durch einen alten Torfstich, Drainagen, Beweidung und die Folgen der winterlichen Nutzung (Loipe, Pferdeschlittentrasse) stark beeinträchtigt ist (Abb. 20). **Maßnahmen:** Anstau der Gräben, Weideausschluss und Sanierung der Torfstichkanten (Details siehe „Vegetationsökologische Grundlagen zur Ausweisung der Moore am Pass Thurn als Ramsar-Gebiet“).

zu Tirol (siehe Abb. 20). Es wurde im 19. Jahrhundert als Torfstich und später als Weide genutzt; 167 Dämme waren notwendig, um die Hydrologie zu stabilisieren (Abb. 42).

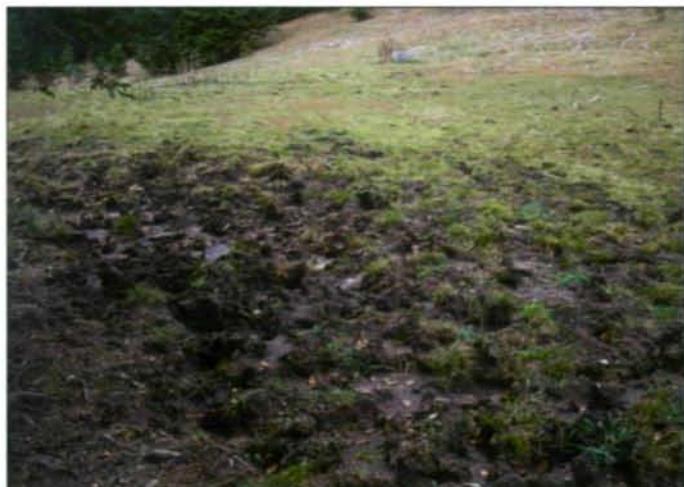
Abb. 21: Moor am Sattelkopf, Trittschäden

Moore am Sattelkopf: Hangniedermoore mit *Caricetum davallianae* und einzelnen Hochmooranflügen, z.T. mit starken Trittschäden. Die Moore sind Teil der ausgedehnten, international bedeutenden Moorlandschaft beim Sonnwendjoch zwischen Achenseetal und Brandenberger Ache (Abb. 21). **Maßnahmen:** Ausschluss der Beweidung lt. Plan des Revierförsters Walcher.

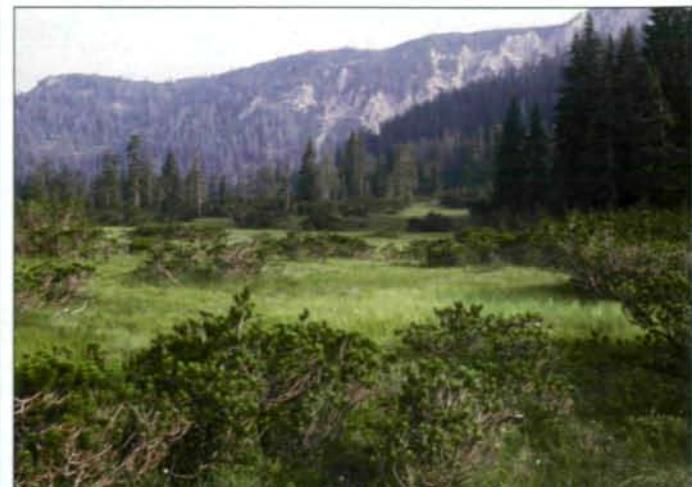
Abb. 22: Wildalmfilz.

Wildalmfilz: Größtes Latschenhochmoor Tirols in der ausgedehnten, international bedeutenden Moorlandschaft beim Sonnwendjoch zwischen Achenseetal und Brandenberger Ache. Das Moor ist in Bulten und Schlenken gegliedert und weist an einigen Stellen im Scheitelbereich des Sattels weidebedingte Erosionskomplexe auf. Die Vegetation der Bulten wird vom *Pino mugo-Sphagnetum magellanici* beherrscht, die der Schlenken von *Caricetum limosae*, *Caricetum nigrae* und *Caricetum rostratae* und die der Erosionskomplexe vom *Eriophoro-Trichophoretum cespitosi* (Abb. 22). **Maßnahmen:** Ausschluss der Beweidung lt. Plan des Revierförsters Walcher.

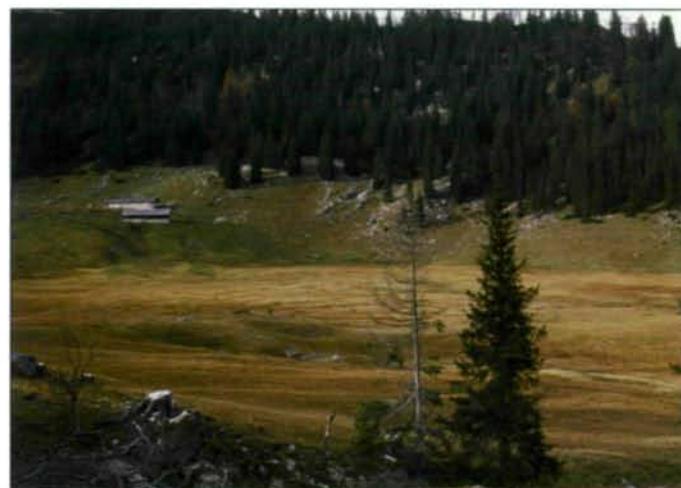
Abb. 23: Bayerische Wildalm .

Bayerische Wildalm: International bedeutender Komplex aus einem langgestrek-

kten Sattelniedermoor, Hangmooren und dem Großen Versumpfungsmaor der Bayerischen Wildalm, einer großen Karstdepression. Randlich im Bereich der Hangmoore Beweidungsschäden. **Maßnahmen:** Reduktion der Beweidung lt. Plan des Revierförsters Walcher. (Abb. 23)

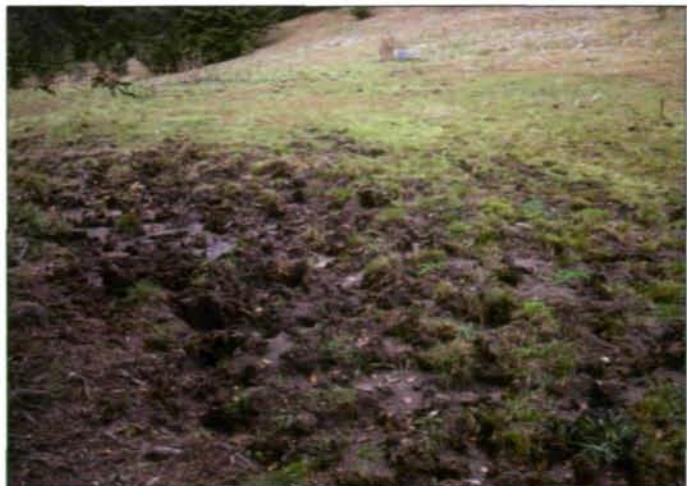
Abb. 24: Moor auf der Schulterbergalm .

Moor auf der Schulterberghalm: Komplex aus Hangniedermooren und Latschenhochmoor im östlichsten Teil des Karwendels. Das nördliche Moor ist durch randliche Drainagen und durch Beweidung stark gestört. Das Hangmoor im Süden ist zusätzlich noch planmäßig drainagiert und nicht mehr zu sanieren (Abb. 24). **Maßnahmen:** Ausschluss der Beweidung und Anstau der Entwässerungsgräben in nördlichen Moor.

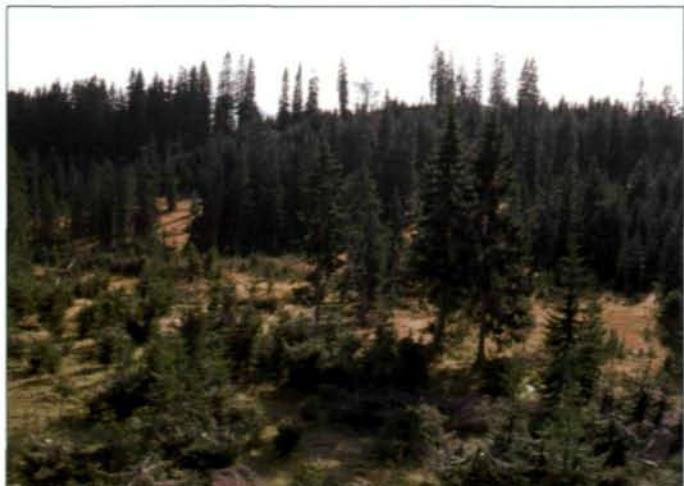
Abb. 25: Moor am Raberskopf.

Moor am Raberskopf: Extrem steiler und als solcher einmaliger Hangmoorkomplex im östlichsten Teil des Karwendels, be-

stehend aus Quellmooren und Durchströmungsmooren, die in ein Latschenhochmoor übergehen. Das Moor ist von regelmäßigen, relativ neuen Drainagegräben durchzogen und sollte wahrscheinlich aufgeforstet werden. Nur ein Verschließen der Gräben könnte dieses außergewöhnliche Hangmoor

retten (Abb. 25). **Maßnahmen:** Anstau der Entwässerungsgräben, Entfernen der Fichten entlang der Gräben.

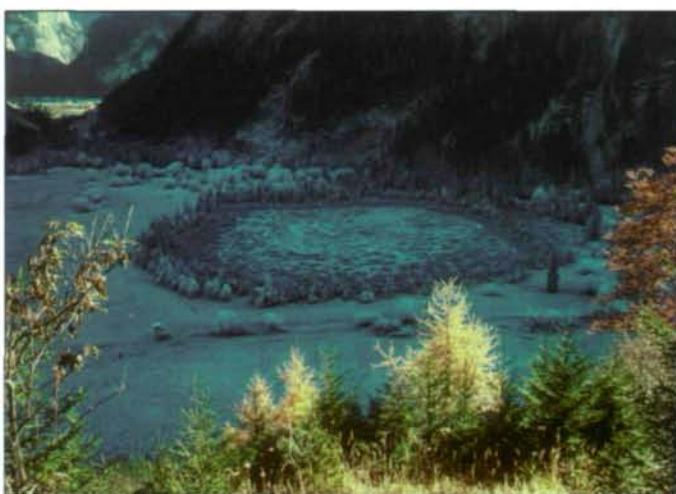
Abb. 26: Rotmoos bei Weichselboden/Steiermark

Rotmoos bei Weichselboden
16.11.1997 - 02.11.1998

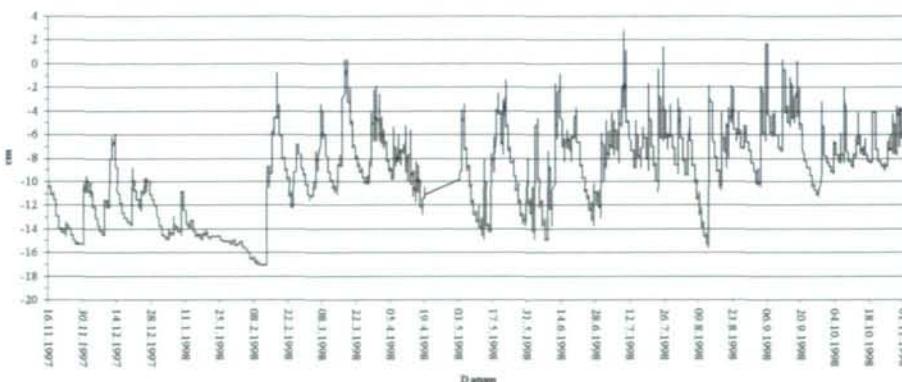
Abb. 27: Wasserspiegelschwankungen im Rotmoos bei Weichselboden/Steiermark

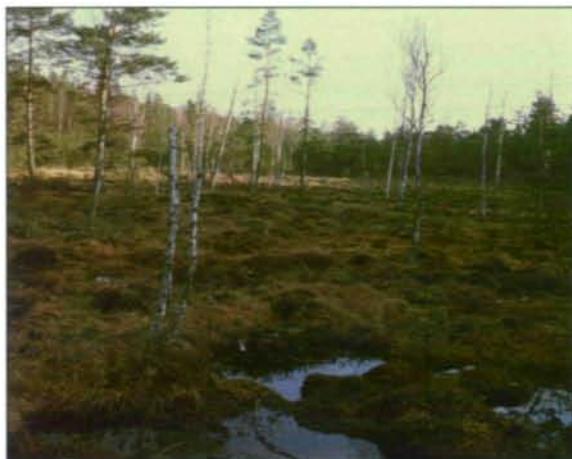
In gestörten Mooren, zum Beispiel im Heidenreichsteiner Moor/Waldviertel (Abb. 28), sind die Grundwasserschwankungen deutlich höher (Abb. 29).

Abb. 28: Heidenreichsteiner Moor/Waldviertel – typische Moorwaldvegetation gestörter Moore

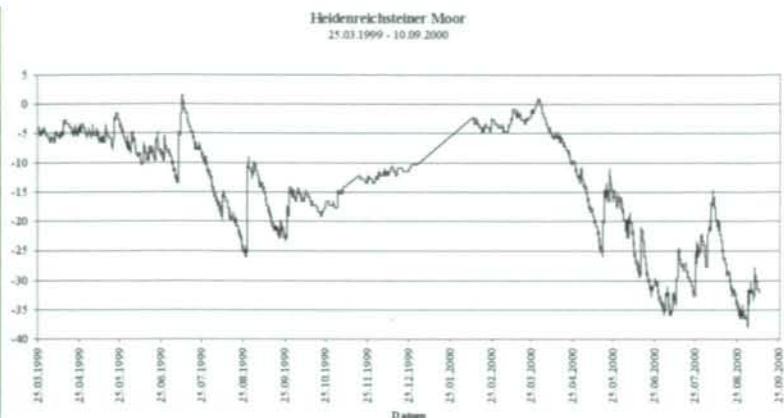
Abb. 29: Wasserspiegelschwankungen im Heidenreichsteiner Moor/Waldviertel

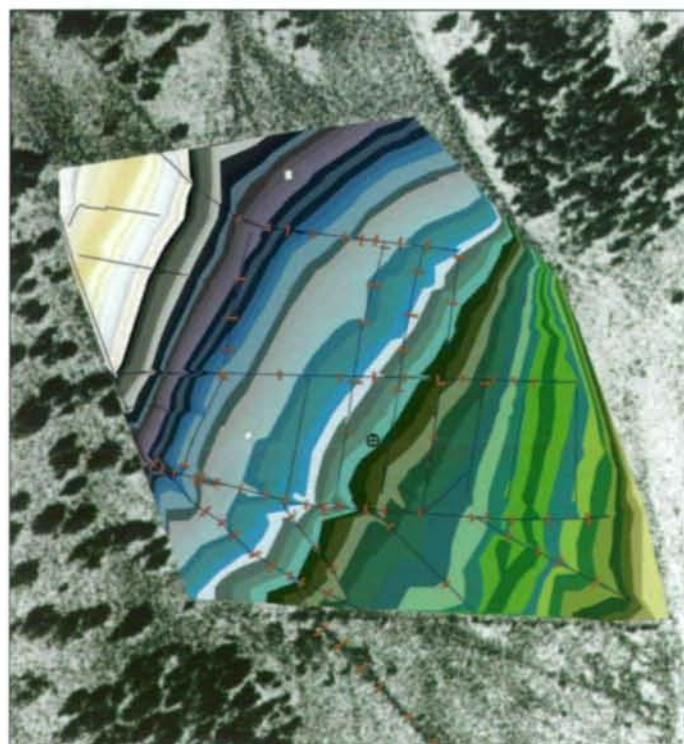
Verhältnisse auch die genaue Kenntnis des Geländes eine wichtige Voraussetzung. Daraus wurde der westliche Teil des Moores südlich der Überlinghütte mit einem Theodoliten vermessen und aus den Vermessungsdaten mit Hilfe von Arc/Info ein digitales Höhenmodell erstellt (Abb. 32). Mit Hilfe dieses Höhenmodells war es nun möglich, die Neigung der Drainagegräben zu berechnen (Abb. 33) und die Positionen der Dämme so festzulegen, dass die Wasserspiegelschwankungen 20 cm nicht übersteigen (Abb. 34).

Abb. 32: Digitales Höhenmodell des Moores südlich der Überlinghütte (Luftbild mit Genehmigung des BEV)

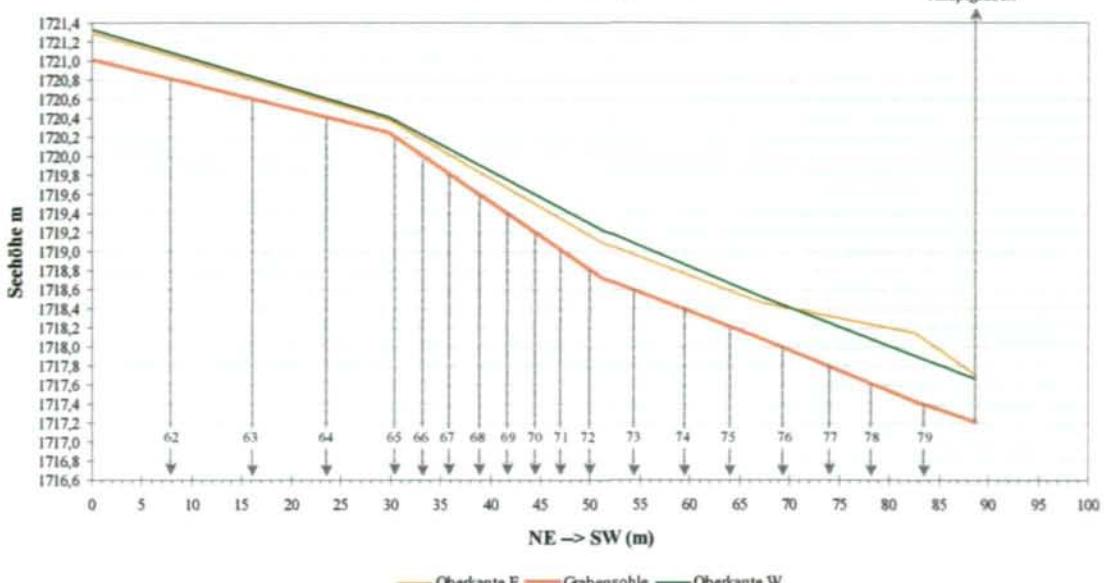
Abb. 33: Grabenprofil aus dem Höhenmodell zur Errechnung der Dammpositionen.

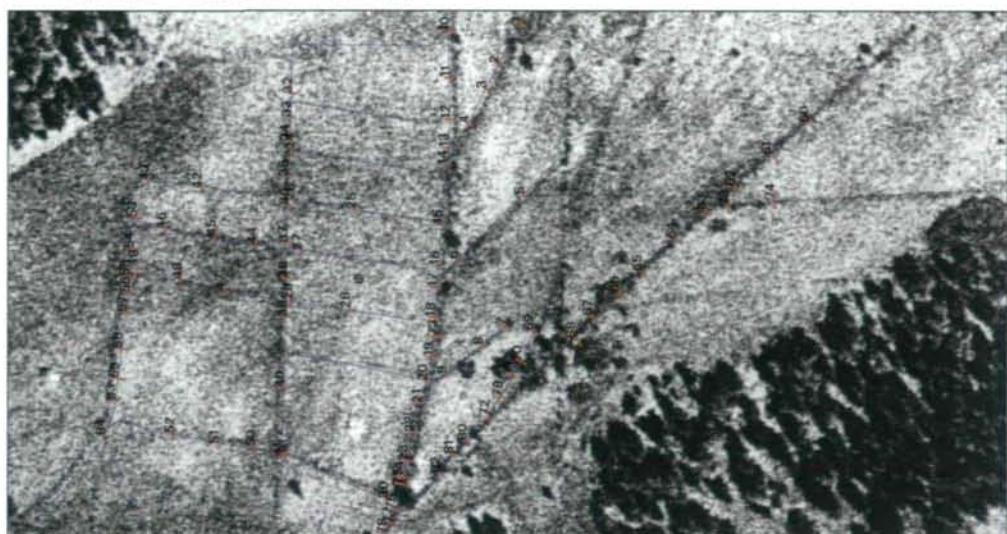
Abb. 34: Die Dammpositionen (rote Linien) wurden auf das Luftbild übertragen. (Luftbild mit Genehmigung des BEV)

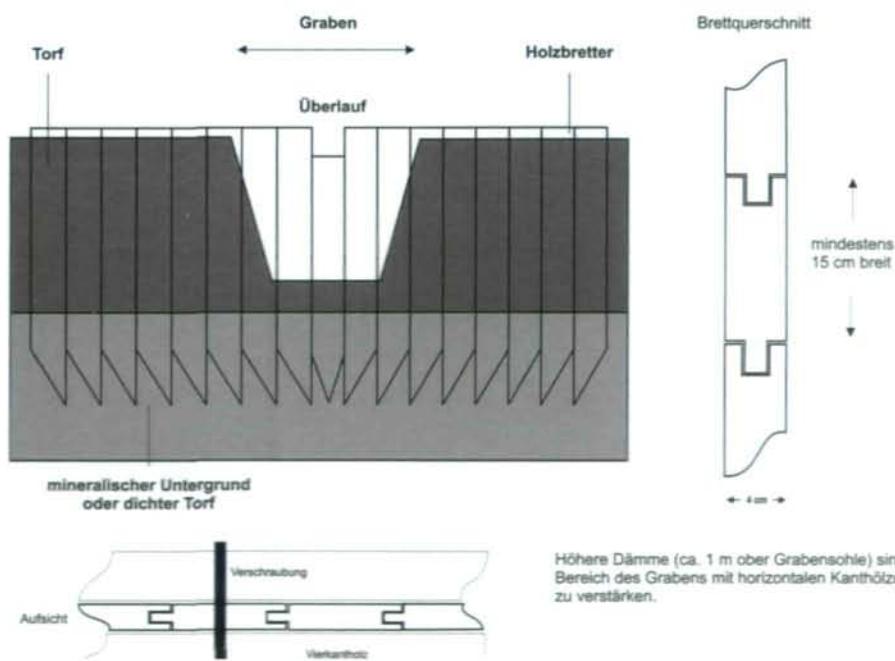
Die Dämme wurden mit Nut-Feder-Brettern aus Lärchenholz gebaut, die, wie in Abb. 35 gezeigt, zugeschnitten waren. Um Unter- oder Umspülungen der Dämme zu vermeiden, ist es notwendig, die Dämme tief genug im Torf oder Untergrund zu versenken und sie auch seitlich jeweils eine Grabenbreite weit in das Moor zu bauen. Insgesamt

Abb. 35: Dammkonstruktion

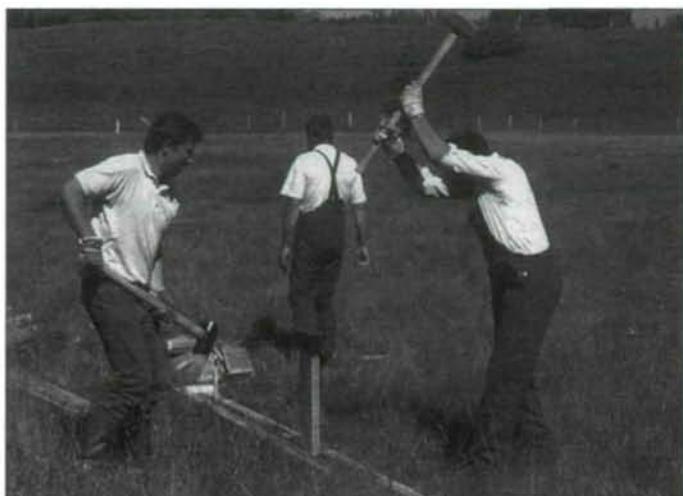
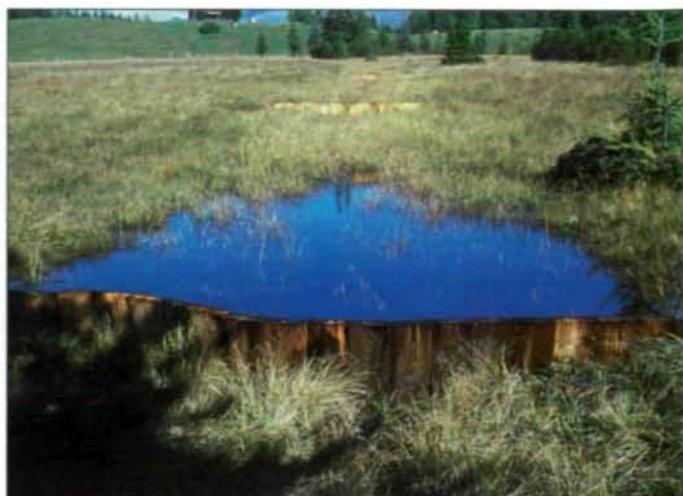
Abb. 36: Einbau der Dämme im Herbst 2000 (Bild ÖBf AG)

Abb. 37: Die Dämme nach dem Einbau im Herbst 2000

Die Dämme wurden im August und September 2000 von Forstarbeitern der ÖBF AG gebaut. Die Arbeit machte ihnen durchaus Vergnügen, denn sie war eine Abwechslung von der Routine (Abb. 36, 37).

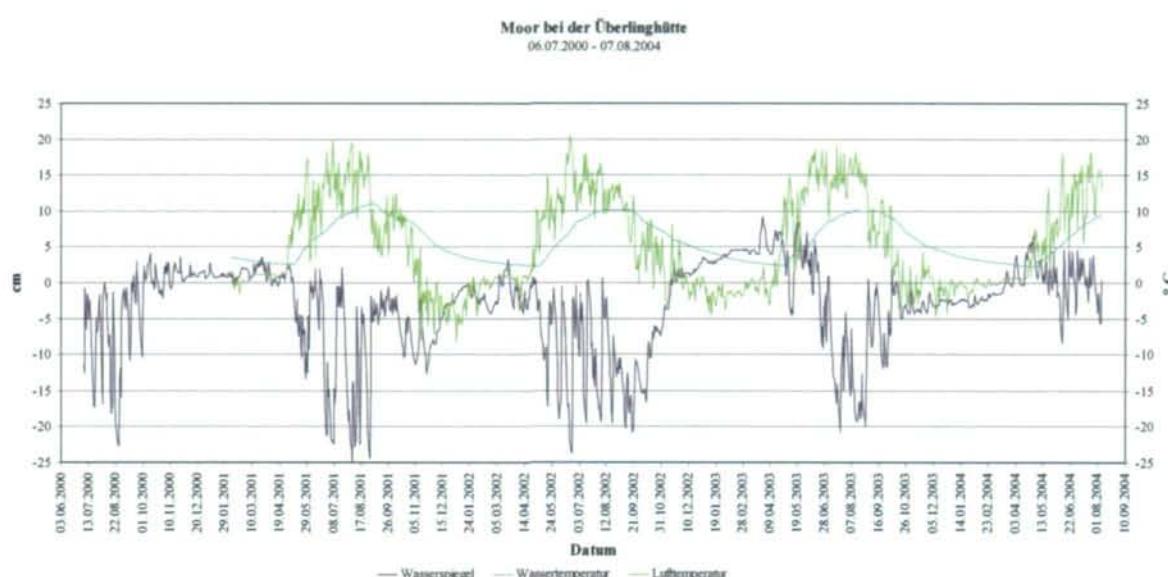
Abb. 38:
Wasserspiegel-
schwankungen,
Luft- und
Wassertempe-
raturen im
Moor südlich
der
Überlinghütte
2000 – 2004

Um die Auswirkungen der Maßnahmen in die Fläche zu überprüfen, wurde in möglichst großer Entfernung von den Gräben ein automatischer Pegelschreiber installiert. Nach dem Einbau der Dämme im Herbst 2000 zeigte sich den Jahren 2001 und 2002 noch keine Auswirkung, aber ab dem Frühjahr 2003 begann der Wasserspiegel zu steigen und blieb dann den ganzen Sommer 2004 knapp unter der Oberfläche (Abb. 38).

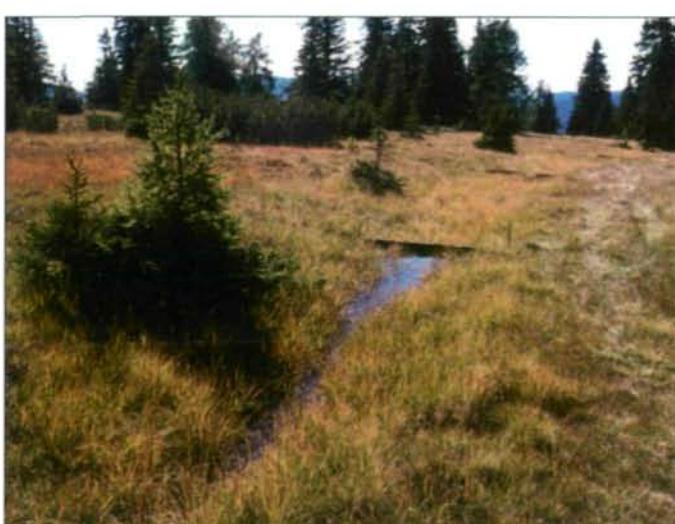
Abb. 39: Die Dämme vier Jahre nach dem Einbau im Sommer 2004

Vier Jahre später waren die Dämme bereits von Torfmoos überwachsen und kaum noch zu finden (Abb. 39).

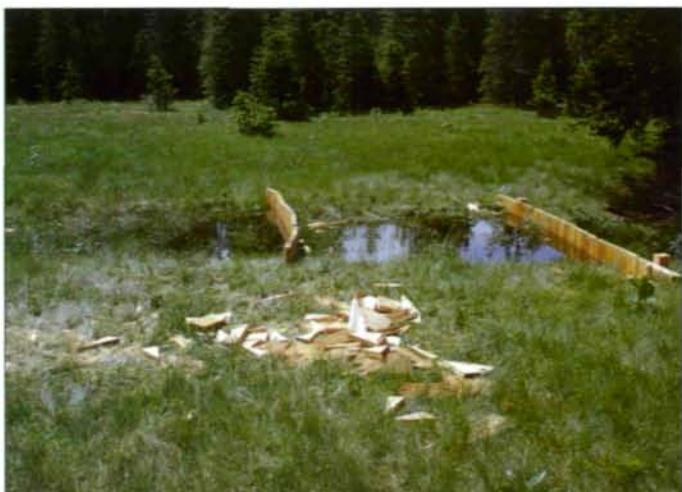
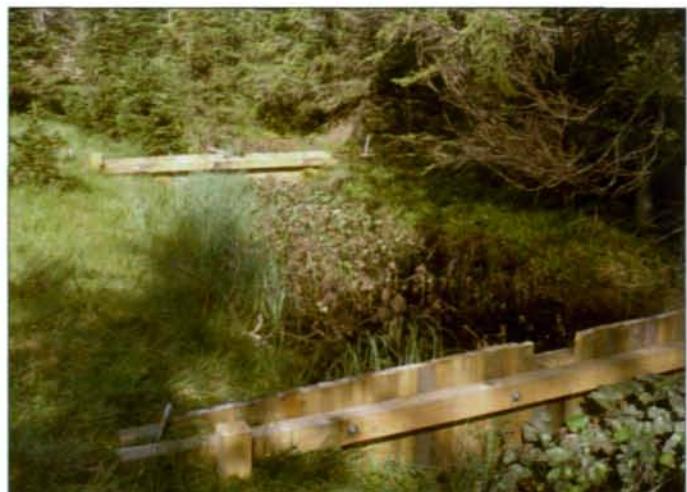
Abb. 40: Die Dämme nach dem Bau im Jahr 2001 ...

Abb. 41: ... und ein Jahr später.

In den Folgejahren wurden neun weitere Moore in ähnlicher Weise bearbeitet. Einige benötigten nur wenige Dämme, andere hingegen über 100. Das Nassköhr in den Steirischen Kalkalpen (siehe Abb. 14, 15), ein großer Moorkomplex in einem Polje, ist ein Beispiel dafür. Zwei von den 23 Mooren des Komplexes sind durch Drainagen gestört und für eines, das Torfstichmoor, waren 79 Dämme notwendig (Abb. 40, 41).

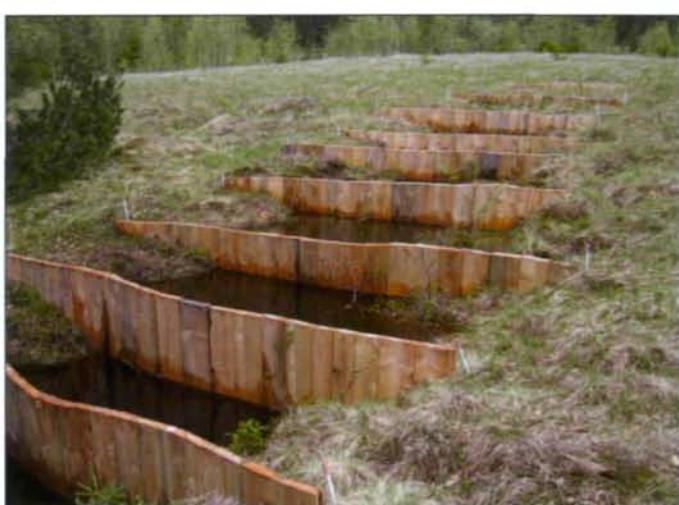
Abb. 42: Die Dämme im Wasenmoos wurden im Herbst 2003 gebaut.

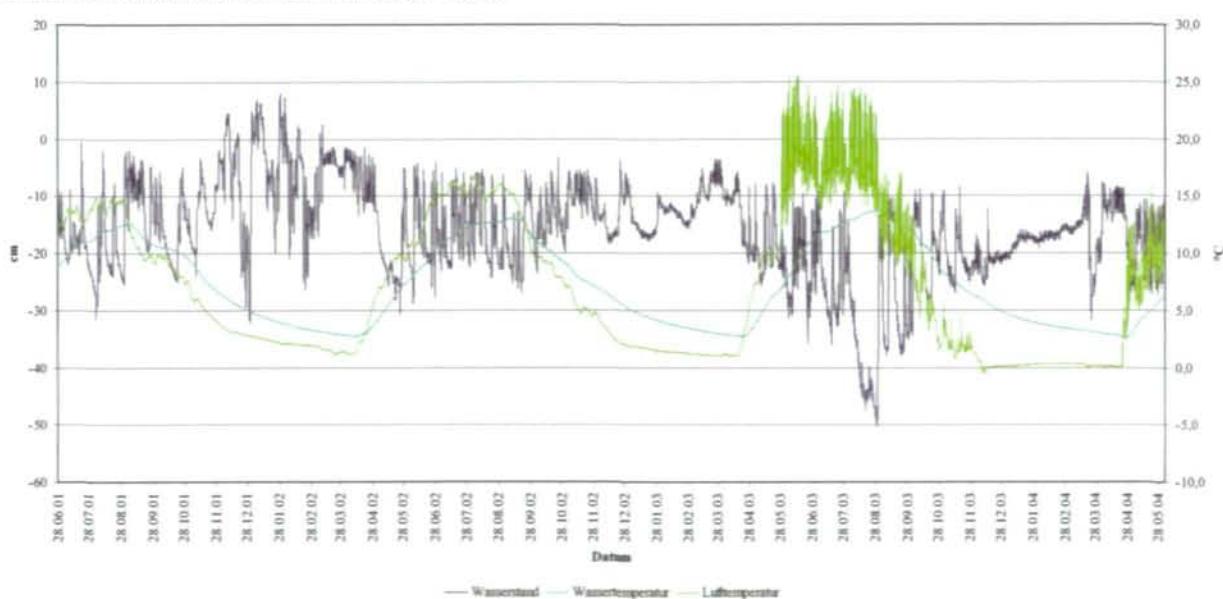
Abb. 43: Wasserspiegelschwankungen, Luft- und Wassertemperaturen im Wasenmoos am Pass Thurn 2001 - 2004.

Auch im Wasenmoos wurden Autopegel installiert, um die Entwicklung der Wasserspiegelschwankungen zu überprüfen. Im Gegensatz zum Moor südlich der Überlinghütte, das am Beginn des Projektes stand, konnten hier die Messungen bereits zwei Jahre vor Beginn der Baumaßnahmen beginnen (Abb. 43).

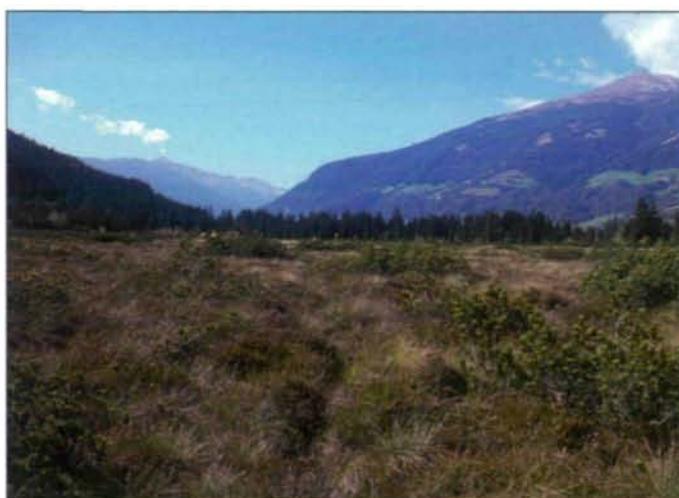
Abb. 44: Westlicher, noch weitgehend intakter Teil des Saumooses im Murtal mit vom Torfstich ausgehender Erosionsrinne.

Als letztes Moor wird im Herbst 2005 das Saumoos bei St. Margareten im Lungau in Angriff genommen (Abb. 44). Ursprünglich Teil des Projektes wurde es ausgenommen, da sich eine Finanzierung der umfangreichen Bauarbeiten im Zuge einer Ausgleichsmaßnahme für Baumaßnahmen an anderer Stelle im Gebiet abzeichnete. Bereits seit Juli 2002 wird hier der Wasserstand mit einem Autopegel gemessen. Die Wasserspiegelschwankungen zeigen, dass dieses Moor stark gestört ist. Trotzdem bleibt aber seine Retentionswirkung erhalten: Nach Regenfällen steigt der Wasserspiegel schnell an, sinkt je-

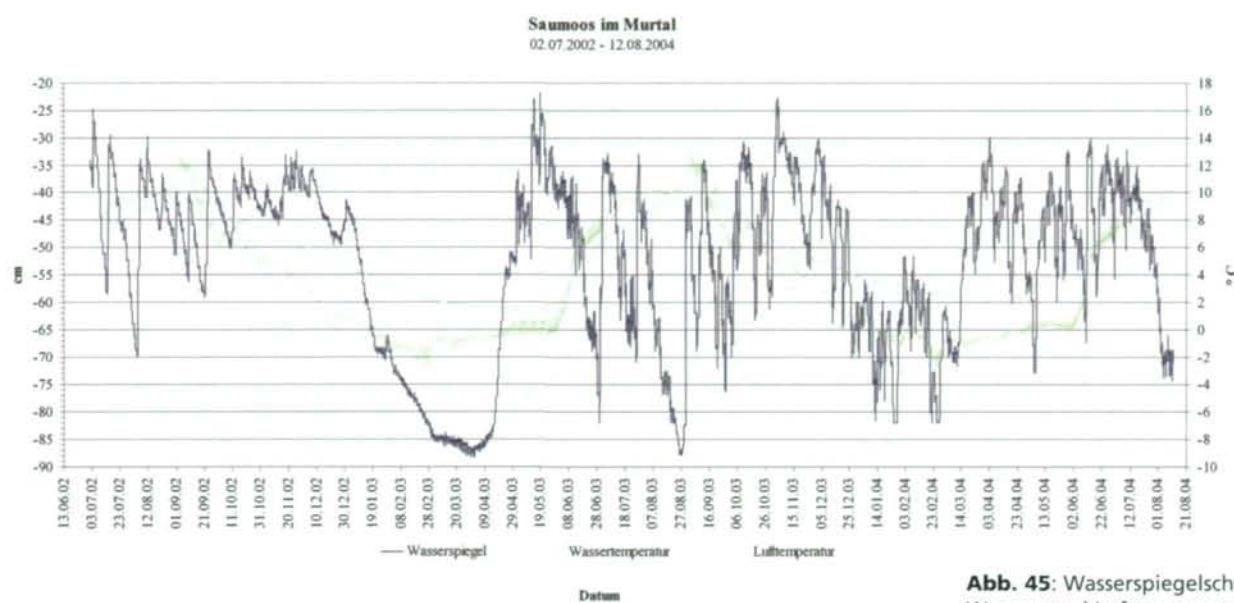
Abb. 45: Wasserspiegelschwankungen, Wasser- und Lufttemperaturen im Saumoos von Juli 2002 bis Juli 2005.

doch nur langsam wieder ab (Abb. 45). Das Moor verhindert auf diese Weise die Entstehung einer Flutwelle.

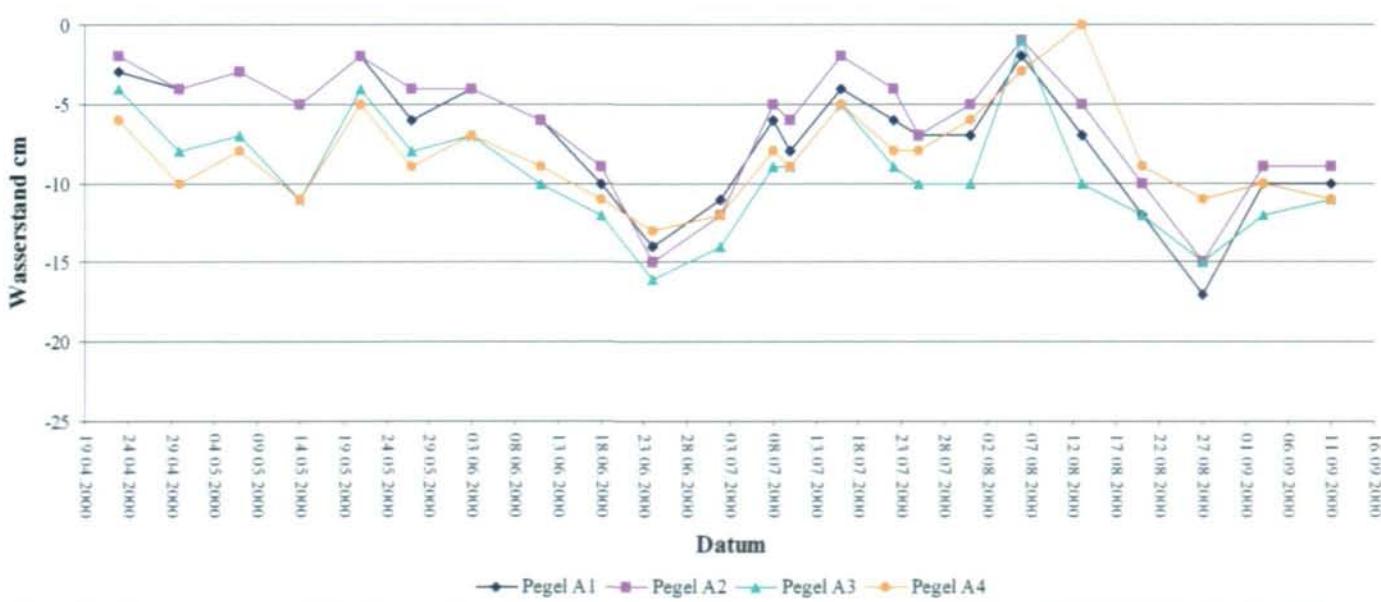
**Abb. 46:** Wasserspiegelschwankungen in einem ungestörten Durchströmungsmoor in der Meloner Au/Waldviertel im Sommer 2000 (Graphik M. PÖSTINGER nach unpubl. Daten).

der Moore. Abgesehen vom „Zielwert“ 20 cm maximale Wasserspiegelschwankung in einem intakten Hochmoor, der nicht nur im Rotmoos bei Weichselboden, sondern auch in einem noch ungestörten Durchströmungsmoor in der Meloner Au/Waldviertel gemessen wurde (Abb. 46), zeigen alle Diagramme die Retensionswirkung der Moore. Selbst wenn sie beeinträchtigt sind verzögern Moore den Abfluss des Niederschlagswassers und tragen damit zur Verhinderung von Hochwässern bei.

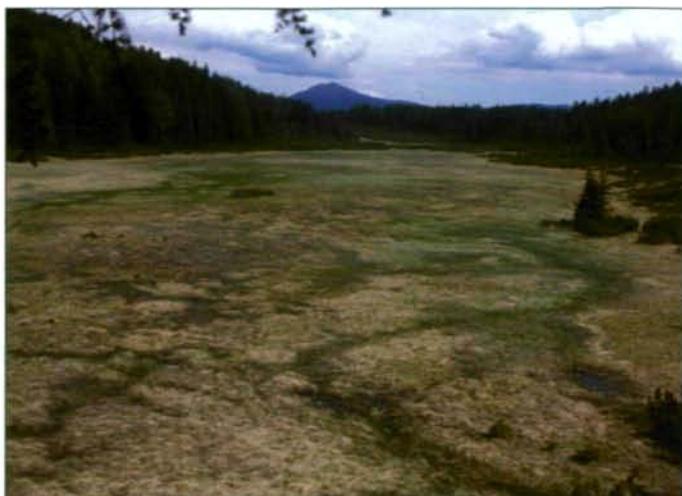
**Abb. 47:** Gstreik Moos

Name	Größe ha	Seehöhe m	Moortypen
Vorderwaldmoos	12.86	1580–1600	Drei Latschenhochmoore die durch Feuchtwälder verbunden sind.
Gstreik Moos	27.50	1600–1620	Komplex aus Hochmoor, Durchströmungsmooren und dem größten Schwingrasen der Alpen (Abb. 75, 76)
Moor am Zechnergraben	4.46	1520–1540	Saures Versumpfungsmoor
Ötzboden	1.83	1540–1550	Latschenhochmoor, Durchströmungsmoore
Überling Moos	32.46	1680–1700	Alpines Aapa Moor – Quellmoore, Durchströmungsmoore, Übergangsmoore und Hochmoore (Abb. 77, 78)
Moor westlich der Überlinghütte	3.93	1710–1720	Latschenhochmoor, nur Teile im Ramsargebiet
Moor südlich der Überlinghütte	16.58	1710–1720	Alpines Aapa Moor – Quellmoore, Durchströmungsmoore, Übergangsmoore und Hochmoore. Renaturierungsmaßnahmen wurden im Herbst 2000 begonnen (Abb. 33 – 37, 63 – 65)
Moor auf der Schattseite	1.05	1730–1750	Alpines Aapa Moor – Quellmoore, Durchströmungsmoore, Übergangsmoore und Hochmoore, ein kleiner Teil liegt außerhalb des Ramsargebietes

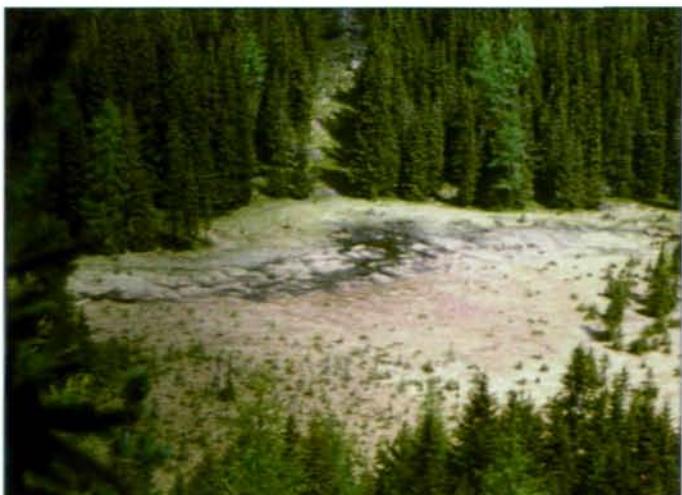
**Abb. 49:** Granitzl Moos

Name	Größe ha	Seehöhe m	Moortypen
Stiefelmoos	1.61	1480–1520	sauer-mesotropes Durchströmungsmoor
Granitzl Moos	2.45	1520–1540	Quellmoore, Durchströmungsmoor, Übergangsmoor (Abb. 79)
Langmoos	13.60	1720–1740	Fichtenhochmoor
Schobermoos	1.98	1700	sauer-mesotropes Versumpfungsmoor
Fuchsschwanzmoos 1	3.10	1680	Fichtenhochmoor (Abb. 80)
Fuchsschwanzmoos 2	1.00	1680	Fichtenhochmoor nur Teile im Ramsargebiet
Moor nördlich Fuchsschwanzmoos	1.68	1680	sauer-mesotropes Versumpfungsmoor
Moor südwestlich Askaleitenhütte	2.43	1660 - 1680	sauer-mesotropes Durchströmungsmoor
Unteres Latschenmoos	1.28	1720	Latschenhochmoor
Moor bei den Wolfsöfen	0.54	1720	sauer-mesotropes Versumpfungsmoor
Oberes Latschenmoos	3.94	1720	Latschenhochmoor
	33.61	1480–1720
