Aktiv für Moore

G. M. STEINER

Abstract: In 1993, the Austrian Federal Forestry (ÖBf AG) declared all mires in their ownership as protected. Most of these mires were natural and undisturbed, but there were sites of national and international importance affected in some parts by small peat cuts, ditches or overgrazing. To restore these sites the ÖBf AG and the WWF Austria established the joint project „Active for Mires“ in June 2000, and invited the Institute of Ecology and Conservation Biology of the Vienna University (IECB) to join in as scientific advisor. Since then 24 mires and mire complexes have been rehabilitated, all works financed by the ÖBf AG. The IECB set up a list of 24 sites worthy being rehabilitated and worked out management and rehabilitation measures which are described in this article. The permanent watertable recordings in three of the sites installed to monitor the effects of management measures show some interesting aspects of the hydrological conditions in the mires under consideration and are discussed in this article as well. Finally, as an extra activity for the mires the ÖBf AG agreed to nominate the six most valuable sites, Mires of the Ueberling, Mires

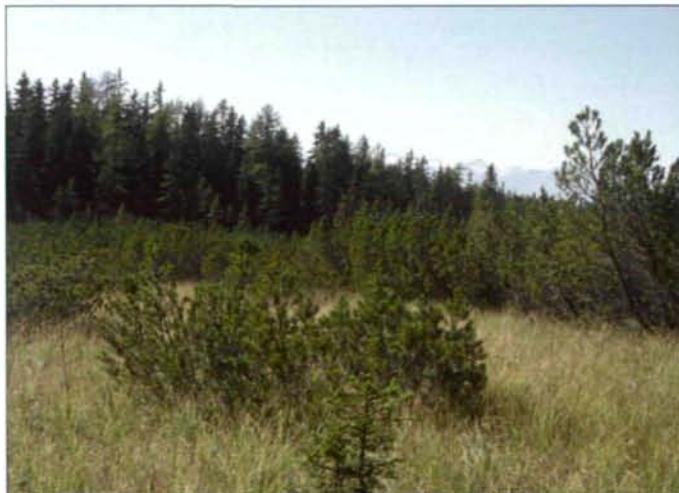
Abb. 51: Saumoos am Schwarzenberg.

Name	Größe ha	Seehöhe m	Moortypen
Saumoos	26.38	1580–1660	Latschenhochmoor und Durchströmungs-moor
Kohlstattmöser	19.99	1600–1670	Großer Komplex aus Quell-, Durchströ-mungs- und Versumpfungsmooren, die durch Feuchtwälder verbunden sind.
Moore am Obernock	5.82	1660–1720	Gruppe von vier kleinen Latschenhochmoo-ren
Seemoos	8.45	1700–1720	Aapa Moor mit einer großen zentralen Schlenke umgeben von einem Latschenhoch-moor-Ring (Abb. 83, 84)
Sattelmoos	13.62	1700–1730	Latschenhochmoor und Durchströmungs-moor (Abb. 85, 86)
Moor bei der Bayerhütte	4.82	1680	Komplex aus Quell-, Durchströmungs- und Versumpfungsmooren
	79.08	1580–1730

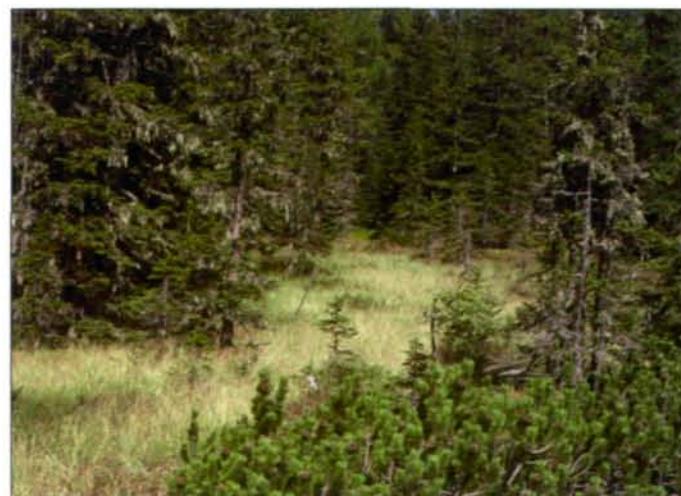
Abb. 53: Sattelmoos.

Das Gebiet ist eine Kombination aus der Vermoorung des Poljes Bayerische Wildalm (Karsthohlform mit einem Bach der in ein Schluckloch mündet) und zahlreichen kleinen Versumpfungsmooren in und zwischen Dolinen, die zum größten Hochmoor Tirols, dem Wildalmfilz vermitteln. In das Sattelhochmoor Wildalmfilz münden im Scheitelbereich ausgedehnte Überrieselungs- und Durchströmungsmoore (siehe Abb. 22, 23).
