10 Jahre Monitoring der Vegetationsentwicklung auf neu angelegten Straßen- und Bahndämmen bei Enns (Oberösterreich) mit Empfehlungen zur Anlage und Pflege¹

Abstract: Between 2005 and 2014 vegetation studies and nature conservation reviews have been carried out at newly constructed road- and railway-embankments in the Danube valley at Enns (Upper-Austria). Vegetation development was compared on eight locations with the following characteristics: south or north exposed, with or without superficially applied mold, greening with conventionally produced seeds or seeds from semi-dry grassland of the region (Heudrusch®), mowing of vegetation each year or every five years. Especially the vegetation surveys of four duration-squares (1×1 m) for each location have been evaluated. The most valuable vegetation from a nature conservation perspective with the proportionally largest proportion of species typical for semi-dry grassland occurred on south-facing locations with pure mineral soil as upper layer (without mold), which has been greened with Heudrusch® and cut only every 5 years. This vegetation remained gappy and slow-growing, which at the same time minimized maintenance costs due to les

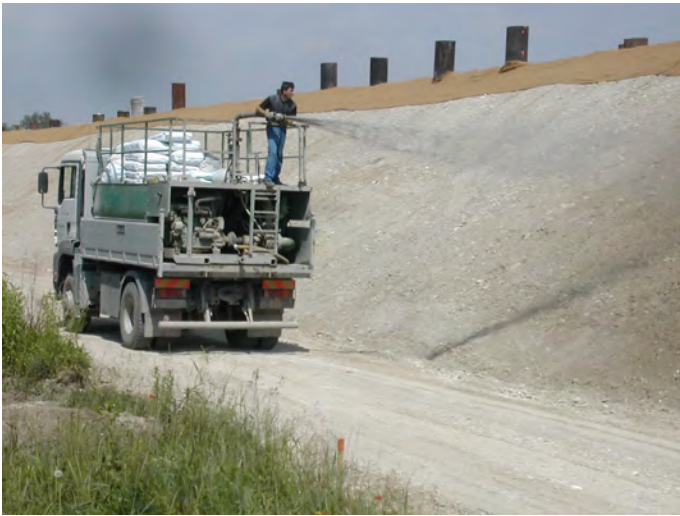
Abb. 2: Ausbringung des Saatgutes (Strohmulchsaat) im Anspritzverfahren (www.hydrogreen.at). An der Hangschulter: Kosmatten gegen Erosionen. Juni 2005.

Das Saatgut wurde Mitte Juni 2005 als Strohmulchsaat (Heudrusch®: 19 g/m²) von der Fa. Hydrogreen ausgebracht (**Abb. 2**). Als Ammensaat fungierte dabei Hafer (**Abb. 3**) und Kamille. Letztere fiel fast vollständig aus, sodass im Herbst 2005 nochmals mit Kamille nachgesät wurde. Vermutlich aufgrund der Standortsverhältnisse (z. T. kein Humus, wasserdurchlässiges Substrat und sonnenexponiert) war auch im Frühjahr 2006 außer eventuellen Pionierarten aus dem Bauhumus nur eine geringe Vegetationsentwicklung auf den mit Heudrusch begrünten Flächen zu sehen, sodaß diese Flächen mit Ausnahme von Standort 2 am 25.4.06 noch einmal mit Heudrusch® (19 g/m²) und Ammensaat aus *Lolium multiflorum* ssp. *westerwoldicum* (ca. 3g/m²) begrünt wurden. Pflanzen letzterer Art waren auf den im Juni 2006 untersuchten Standorten allerdings nicht nachzuweisen. Zusätzlich wurden im selben Arbeitsgang ein Torf-Kompost-Gemisch, Bentonit und Volldünger mit ausgebracht (die Mengen sind im Aktenvermerk 44 vom 19.4.2006 der ökologischen Bauaufsicht, Fa. Plan&Go, Seewalchen, angegeben).

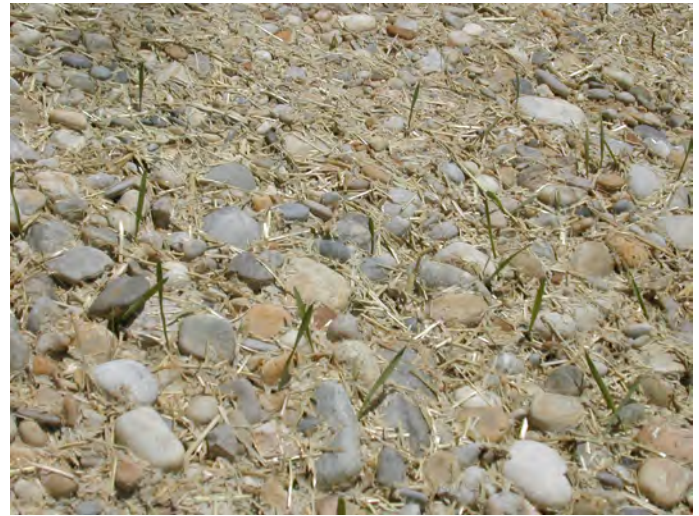
Abb. 3: Keimender Hafer (Ammensaart) und kurze Strohhalme der Strohmulchsaat auf einem nicht humusiertem Dammschnitt. Juni 2005.

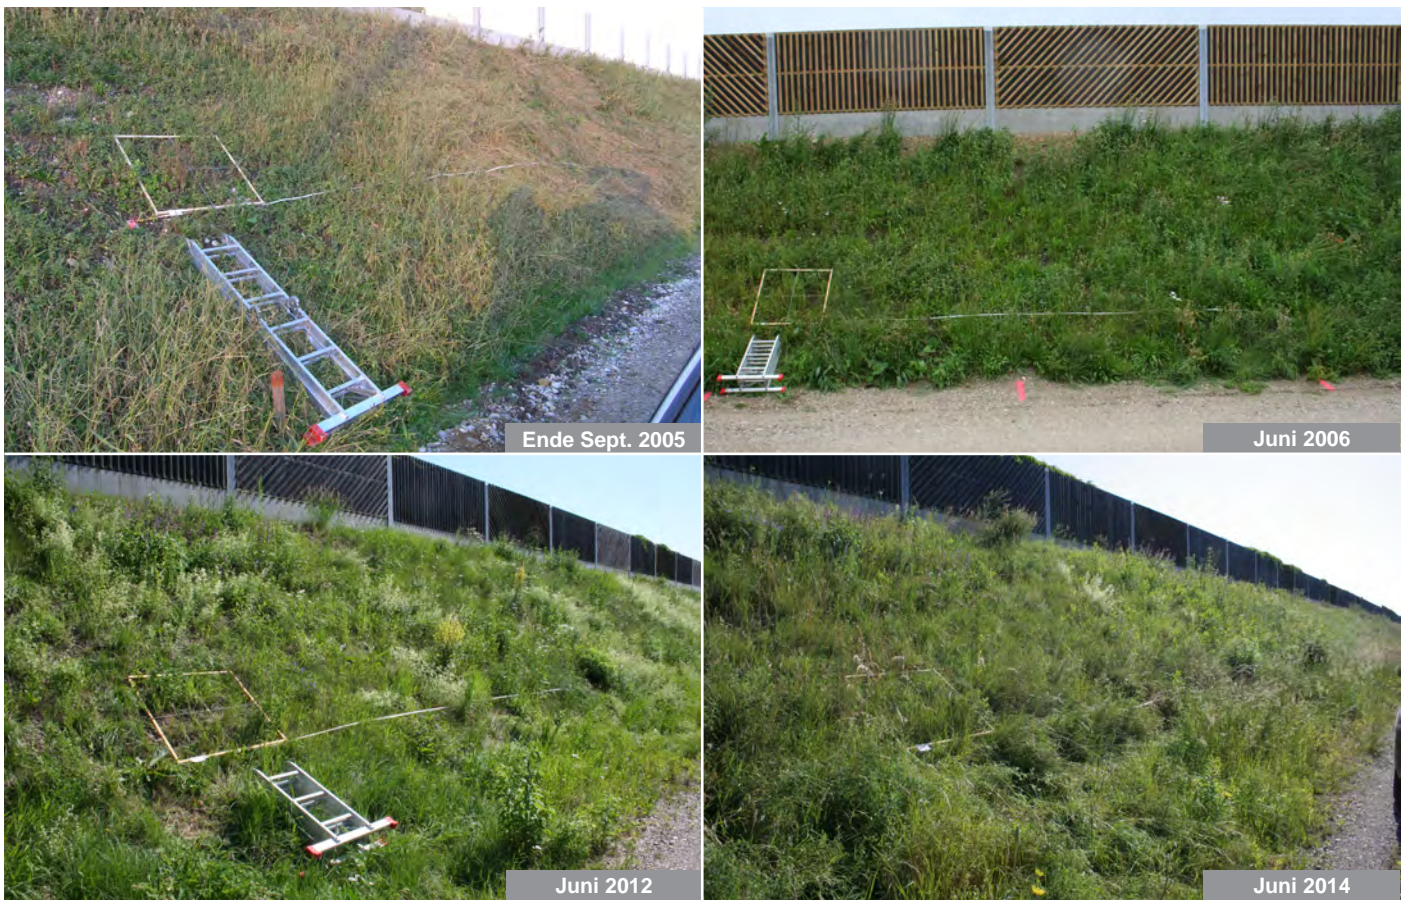
Abb. 4-7: Vegetationsentwicklung am Standort 1.

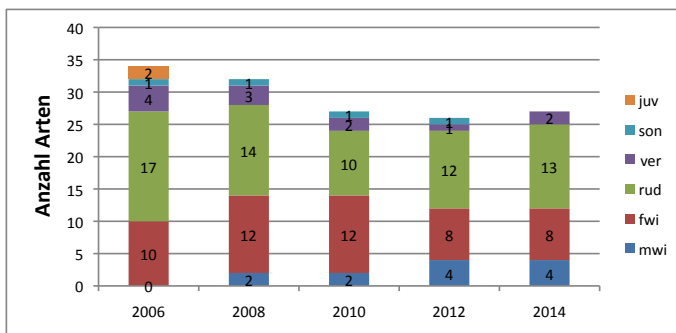
Abb. 8: Anzahl der Arten in den Dauerquadraten am Standort 1. Kürzel = Art-Gruppen (s. Text).

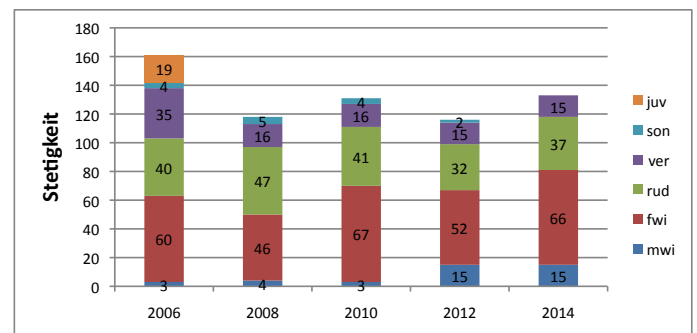
Abb. 9: Stetigkeit der Arten in den Dauerquadraten am Standort 1. Kürzel = Art-Gruppen (s. Text).

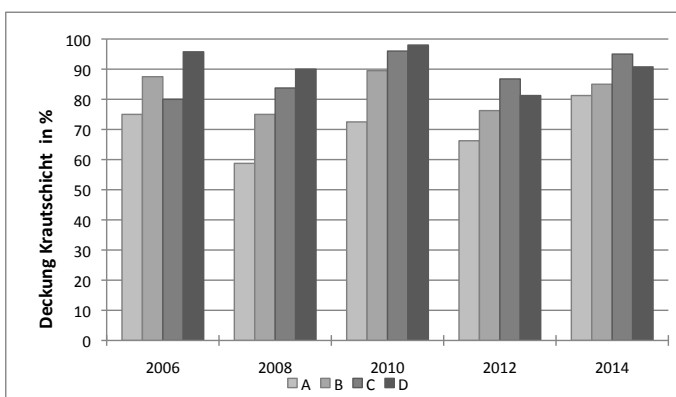
Abb. 10: Mittelwerte der Deckungen der Krautschicht in den Dauerquadraten A bis D, Standort 1.

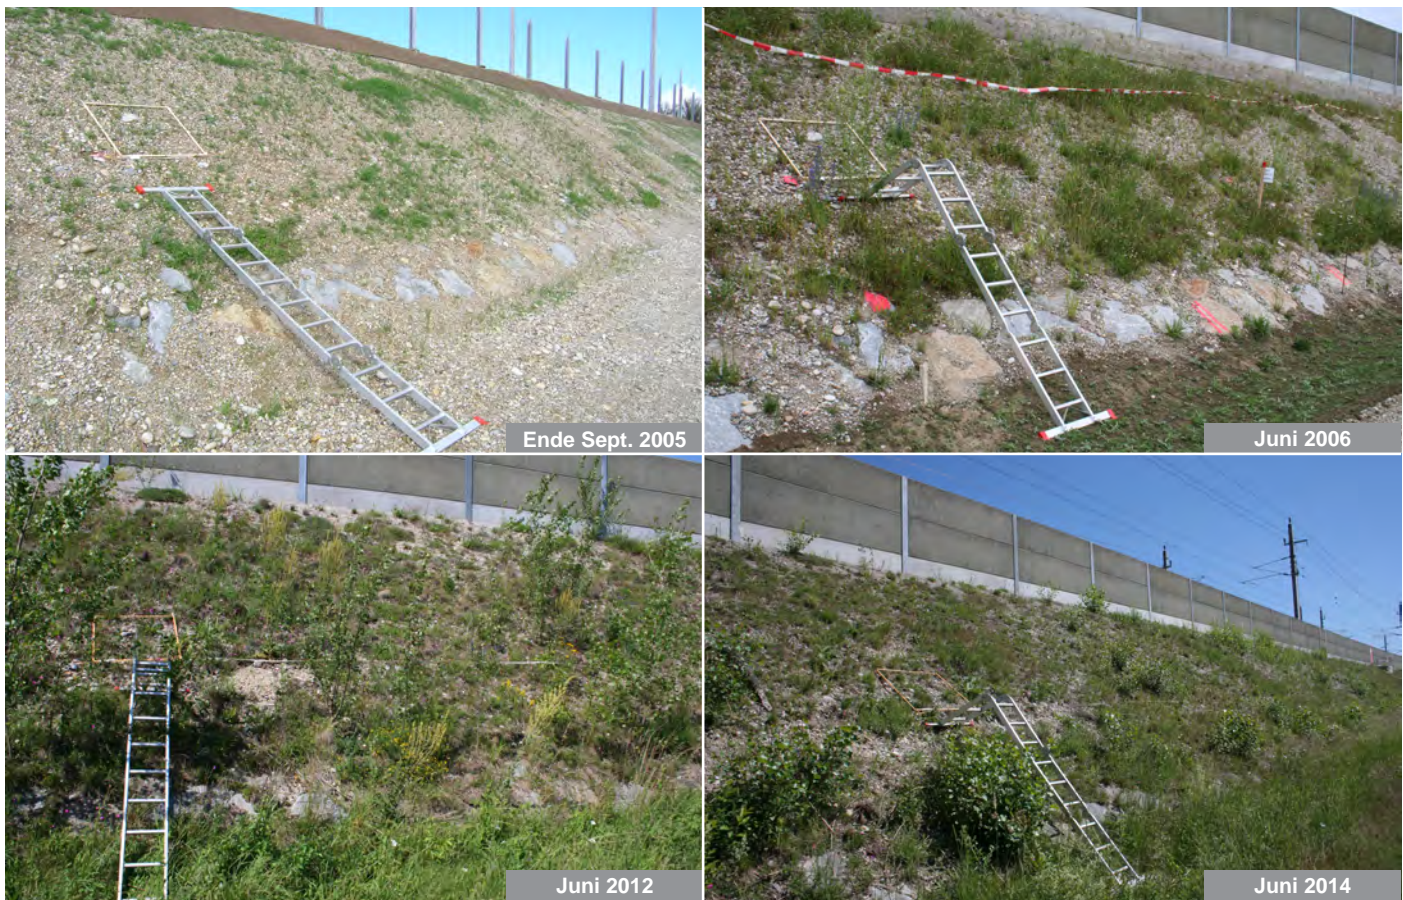
Abb. 11-14: Vegetationsentwicklung am Standort 2.

Dauerquadrate (DQ) im Detail (Abb. 11-18, Tab. 7, 8): Es dominieren anhand der Artenzahlen, Deckungen und Stetigkeiten die Arten der Ruderalstandorte (**rud**) und die Zeigerarten der mageren Trockenwiesen bzw. -säume (**mwi**). Die vermutlich aus Saatgutverunreinigungen stammenden Arten (**ver**) sind anfangs stark vertreten, nehmen bald stark ab und sind im 8. Jahr nicht mehr nachweisbar. Unbestimmbare Sämlinge sind besonders 2006 vorhanden (**juv**). Vernachlässigbar gering sind die Gehölze

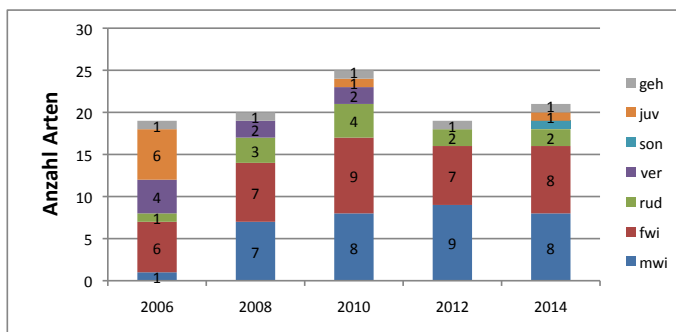
Abb. 15: Anzahl der Arten in den Dauerquadraten am Standort 2. Kürzel = Art-Gruppen (s. Text).

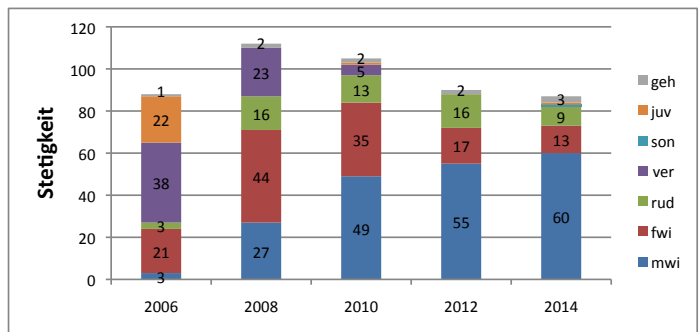
Abb. 16: Stetigkeit der Arten in den Dauerquadraten am Standort 2. Kürzel = Art-Gruppen (s. Text).

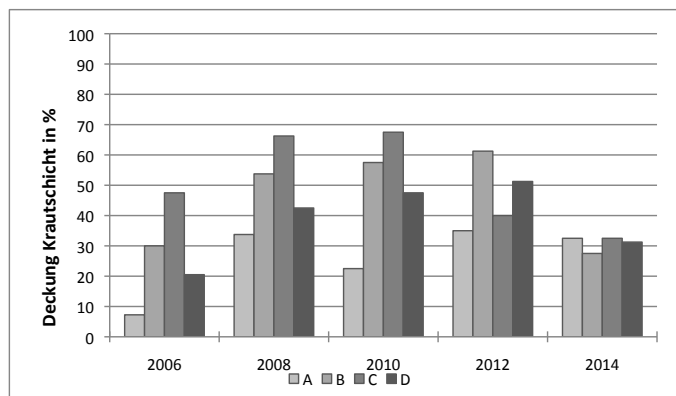
Abb. 17: Mittelwerte der Deckungen der Krautschicht in den Dauerquadraten A bis D, Standort 2.

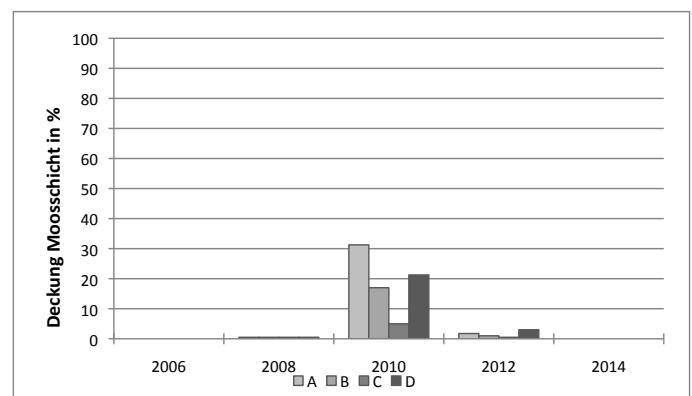
Abb. 18: Mittelwerte der Deckungen der Moosschicht in den Dauerquadraten A bis D, Standort 2.

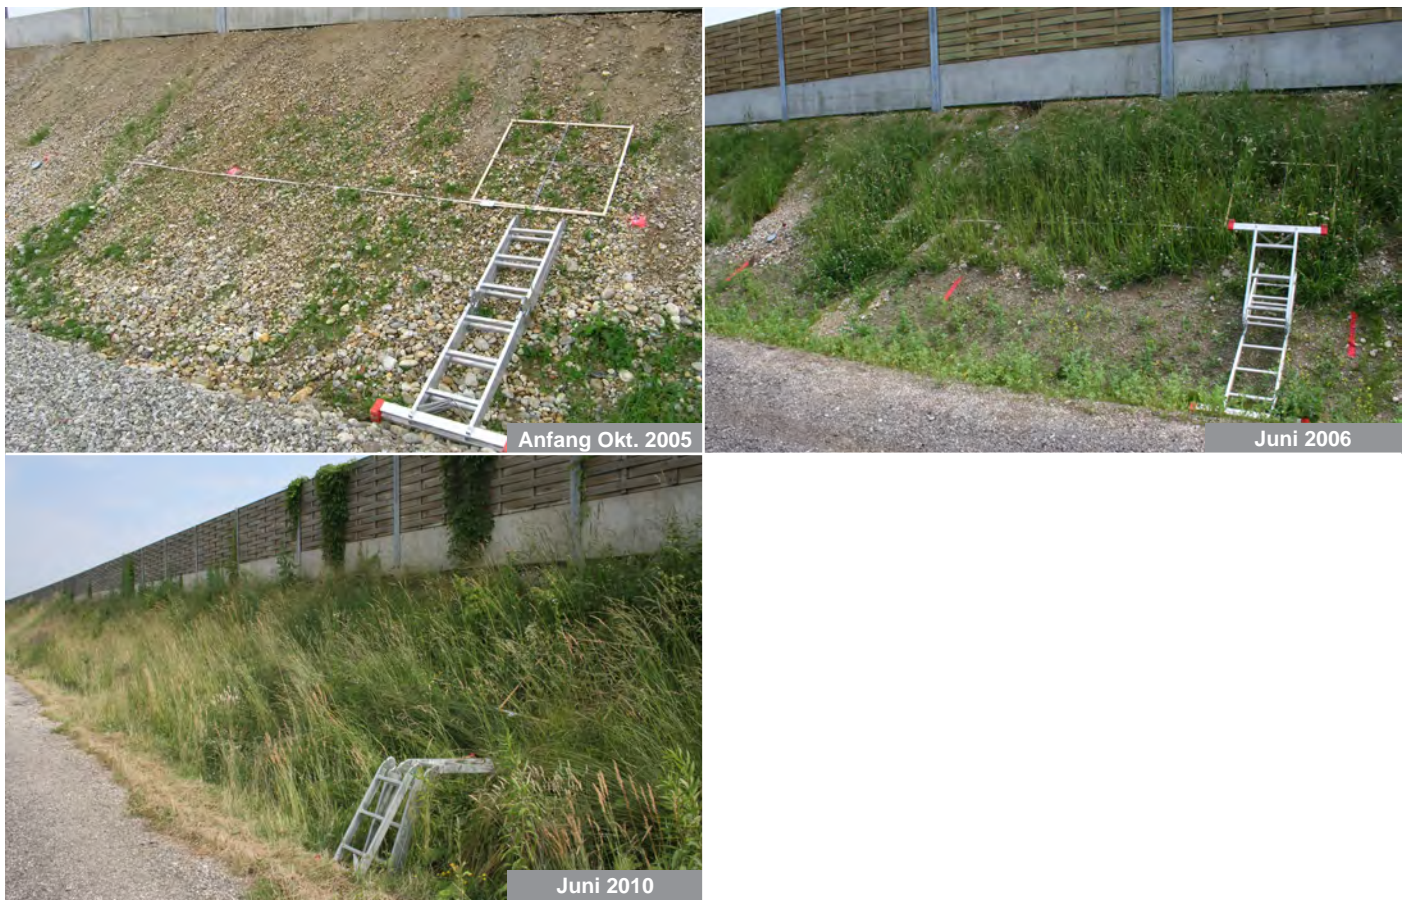
Abb. 19-21: Vegetationsentwicklung am Standort 3.

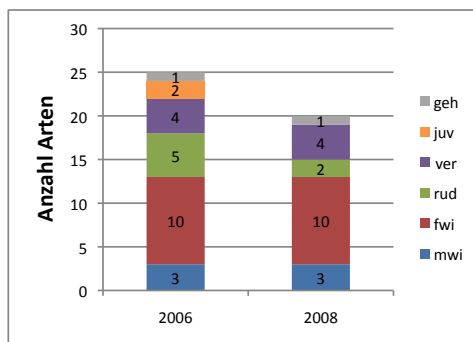
Abb. 22: Anzahl der Arten in den Dauerquadraten am Standort 3. Kürzel = Art-Gruppen (s. Text).

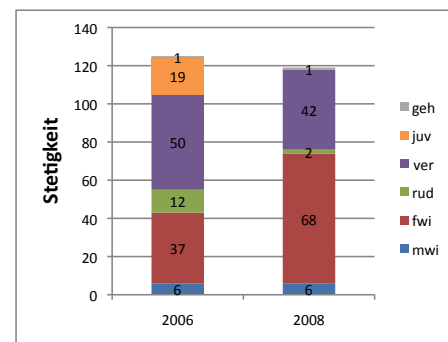
Abb. 23: Stetigkeit der Arten in den Dauerquadraten am Standort 3. Kürzel = Art-Gruppen (s. Text).

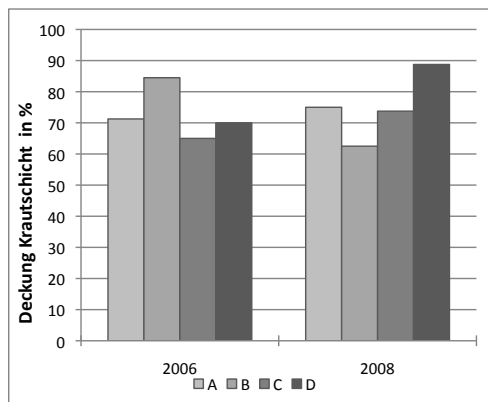
Abb. 24: Mittelwerte der Deckungen der Krautschicht in den Dauerquadraten A bis D, Standort 3.

Die Auswertung ab 2010 unterbleibt aufgrund der Standortveränderungen im Zuge des Erosionsschutzes.

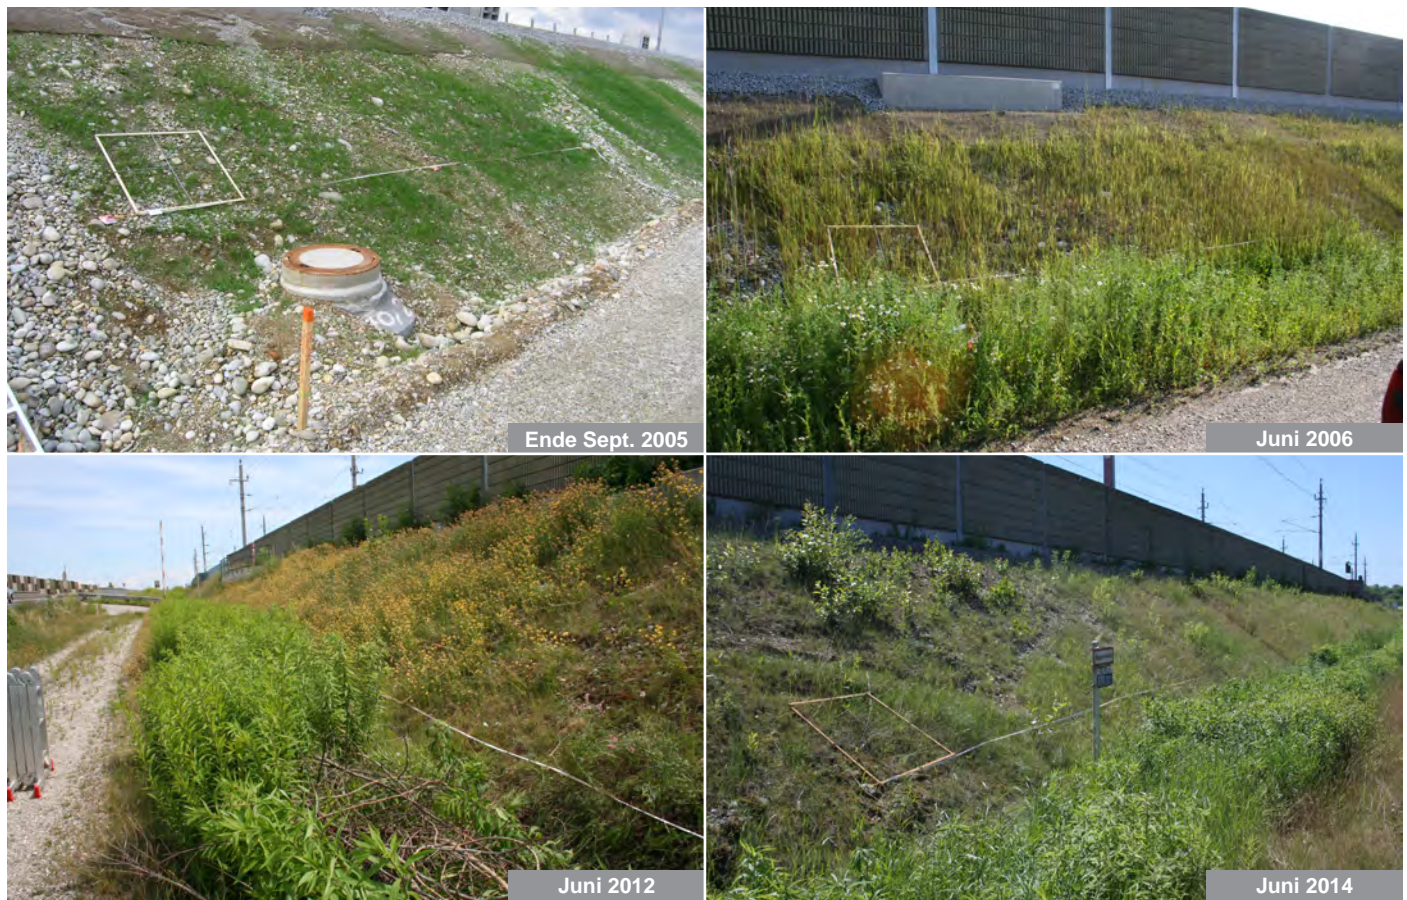
Abb. 25-28: Vegetationsentwicklung am Standort 4.

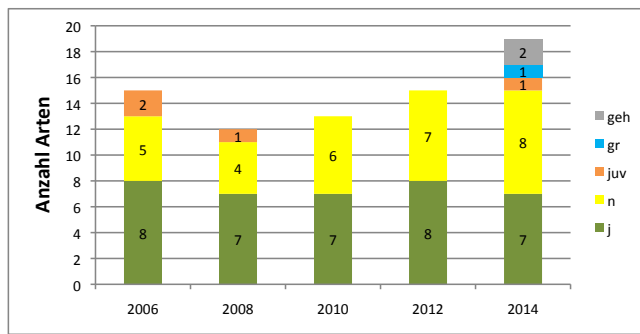
Abb. 29: Anzahl der Arten in den Dauerquadraten am Standort 4. Kürzel = Art-Gruppen (s. Text).

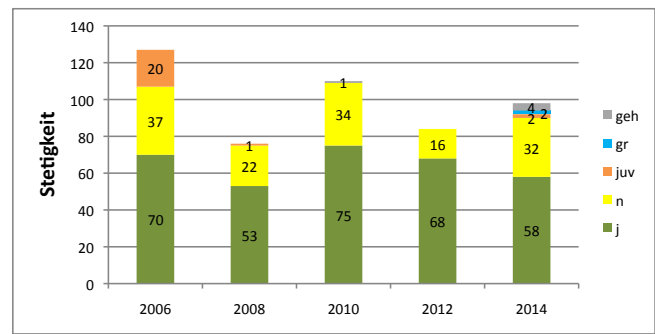
Abb. 30: Stetigkeit der Arten in den Dauerquadraten am Standort 4. Kürzel = Art-Gruppen (s. Text).

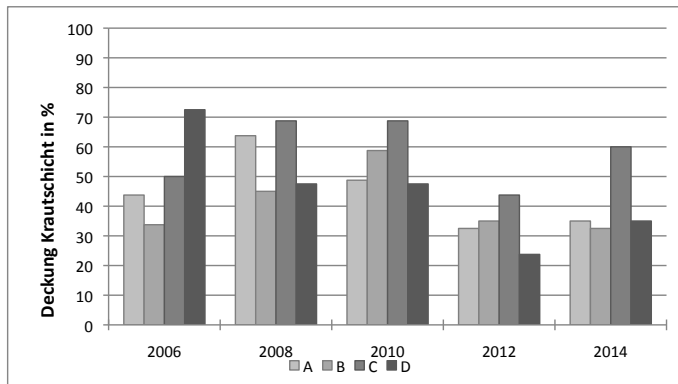
Abb. 31: Mittelwerte der Deckungen der Krautschicht in den Dauerquadraten A bis D, Standort 4.

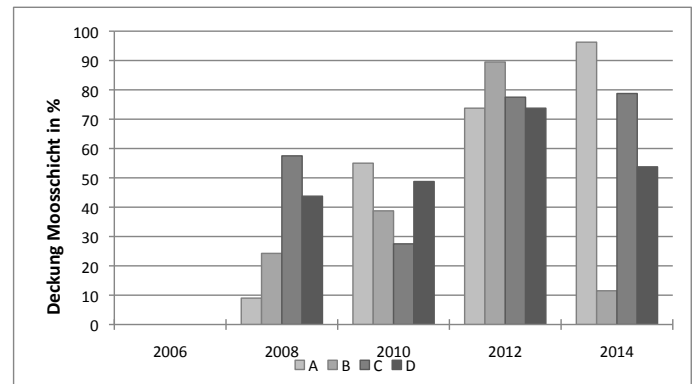
Abb. 32: Mittelwerte der Deckungen der Moosschicht in den Dauerquadraten A bis D, Standort 4.

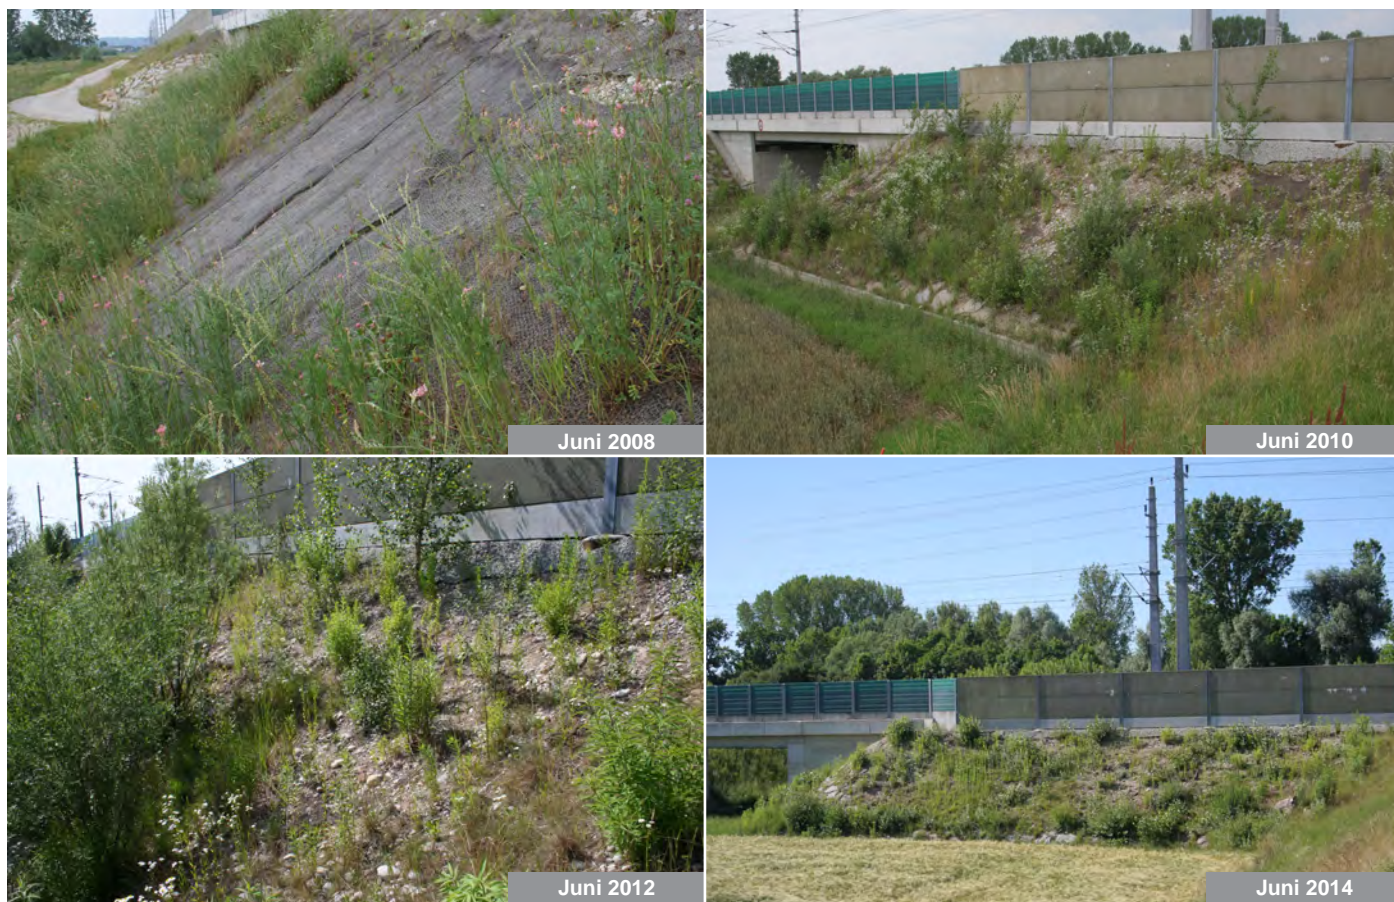
Abb. 33-36: Vegetationsentwicklung am Standort 5.

Es wurden keine Dauerquadrate untersucht, sondern nur eine Artenliste erstellt sowie Gesamtdeckungen ermittelt (**Tab. 13, Abb. 33–38**). Die insgesamt 52 Arten sind hauptsächlich typisch für Ruderalstandorte (**rud**), nachrangig Fettwiesenarten (**fwi**), sonstige (**son**) und Gehölze (**geh**). 7 der 11 sonstigen Arten (**son**) stammen nach den Erfahrungen bei den anderen Standorten vermutlich aus verschlepptem Begrünungs-Saatgut (Kokosmatten?): *Festuca ovina* agg. (glaube Sippe), *Festuca rubra* agg., *Lolium multiflorum* ssp. *westerwoldicum*, *Lolium perenne*, *Phleum pratense*, *Sanguisorba minor* ssp. *polygama*, *Trifolium hybridum*). Zeigerarten für magere Trockenwiesen und –säume fehlen im Vergleich zu den mit Heudrusch® begrünten Standorten.

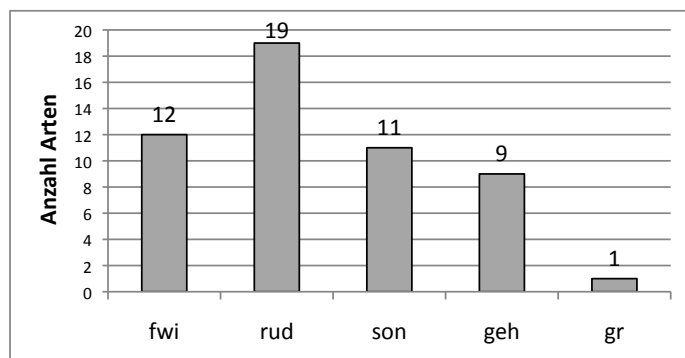
Abb. 37: Anzahl der Arten im Standort 5 bezogen auf die Arten-
gruppen. Kürzel = Art-Gruppen (s. Text).

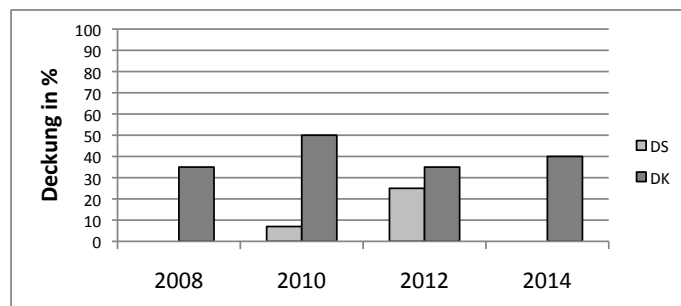
Abb. 38: Durchschnittliche Deckungen im Standort 5. Die Deckungen schwanken lokal aber sehr stark. DK = Krautschicht, DS = Strauchschicht.

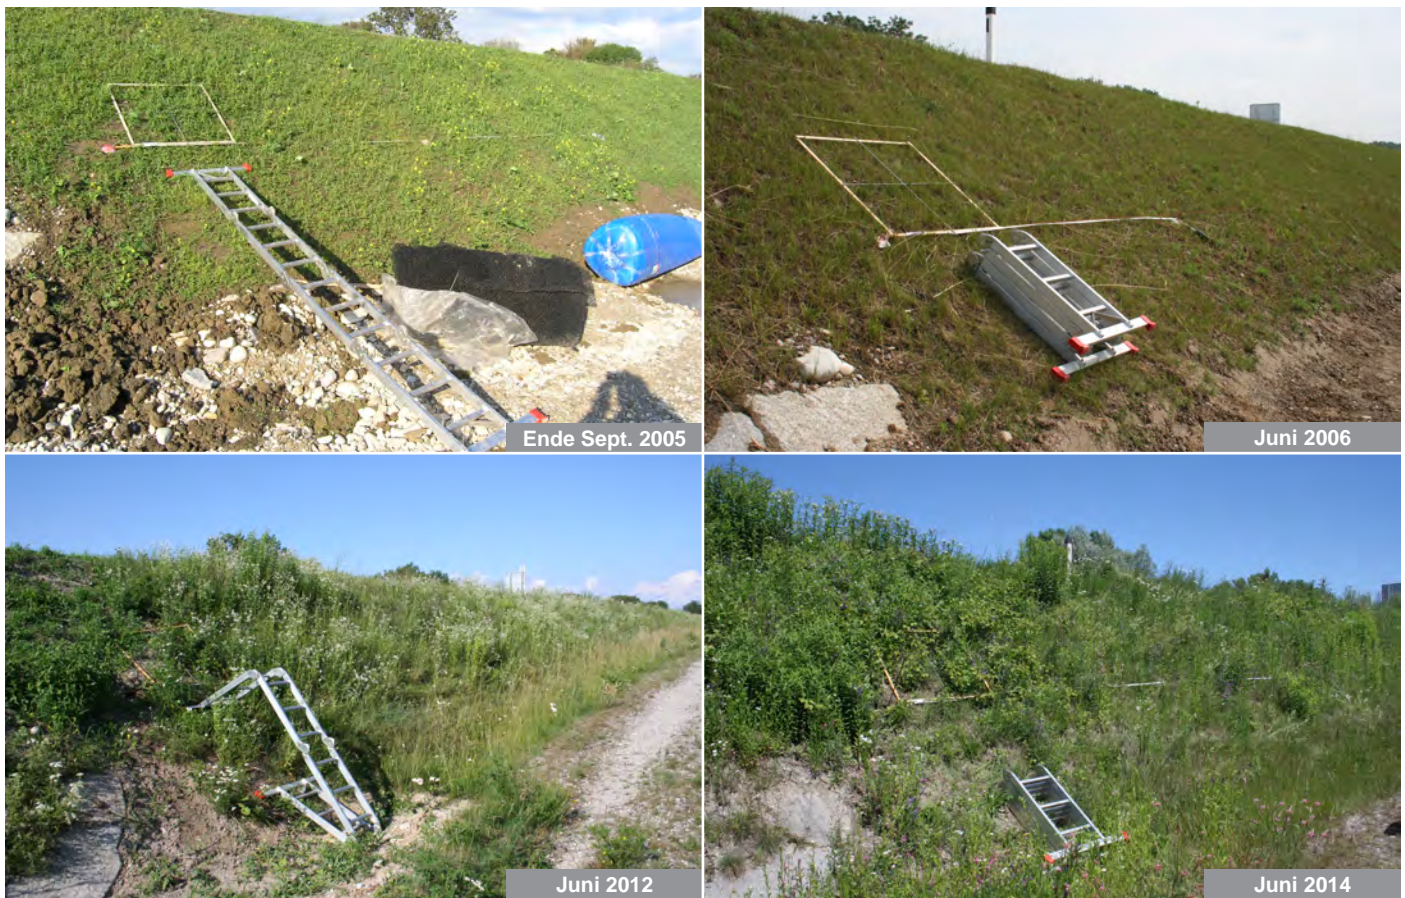
Abb. 39-42: Vegetationsentwicklung am Standort 6.

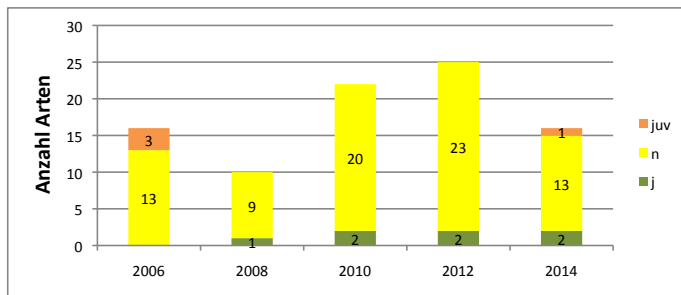
Abb. 43: Arten in den Dauerquadraten am Standort 6. Kürzel = Art-Gruppen (s. Text).

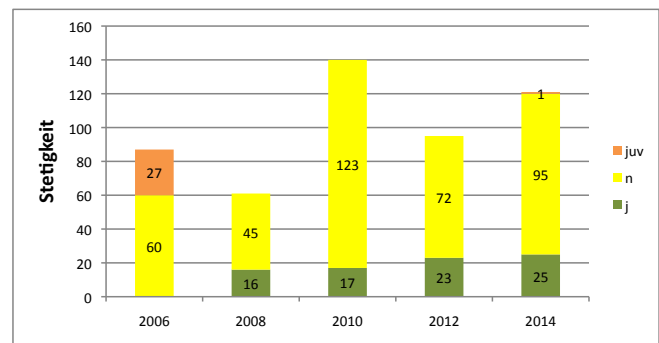
Abb. 44: Stetigkeiten der Arten in den Dauerquadraten am Standort 6. Kürzel = Art-Gruppen (s. Text).

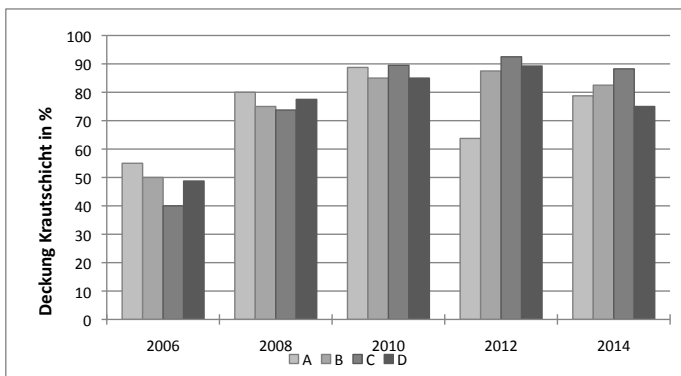
Abb. 45: Mittelwerte der Deckungen der Krautschicht in den Dauerquadraten A bis D, Standort 6.

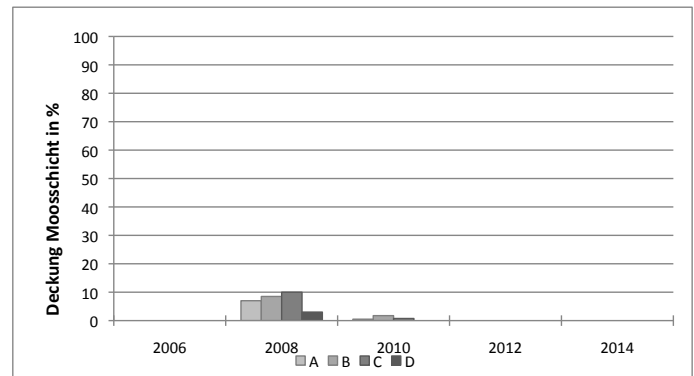
Abb. 46: Mittelwerte der Deckungen der Moosschicht in den Dauerquadraten A bis D, Standort 6.

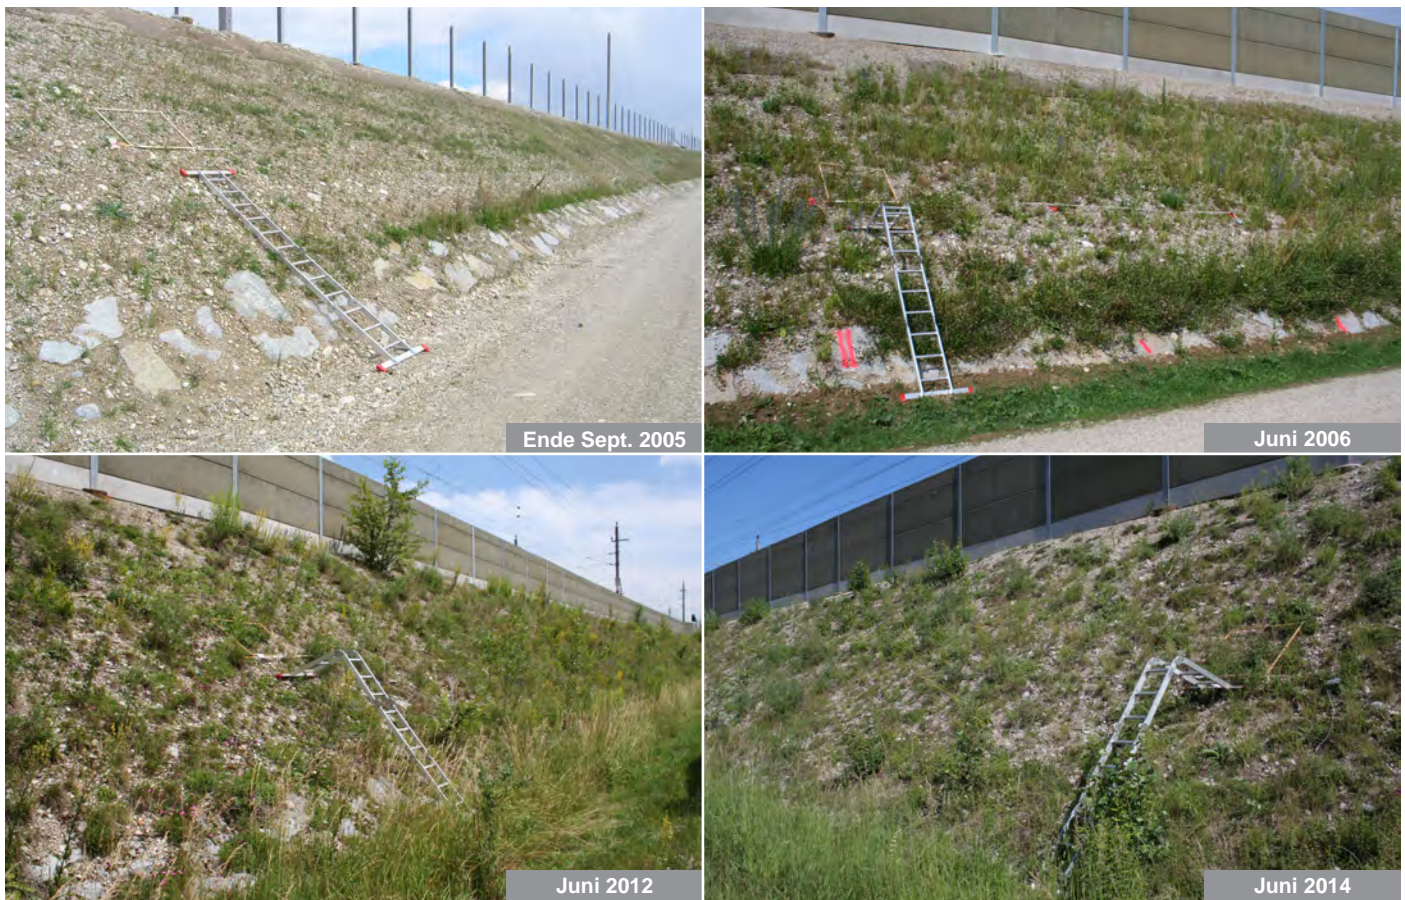
Abb. 47-50: Vegetationsentwicklung am Standort 7.

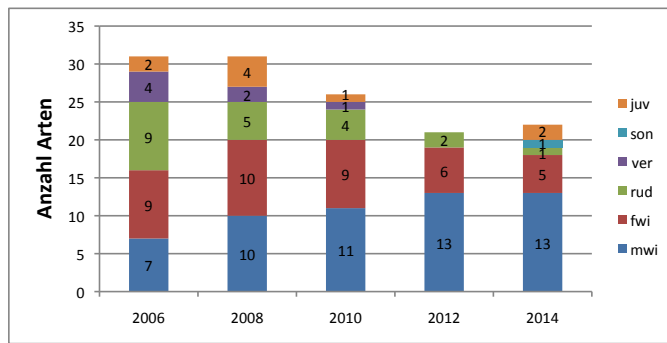
Abb. 51: Anzahl der Arten in den Dauerquadraten am Standort 7. Kürzel = Art-Gruppen (s. Text).

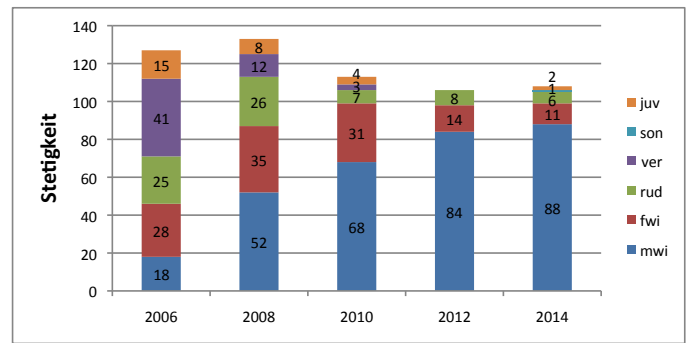
Abb. 52: Stetigkeit der Arten in den Dauerquadraten am Standort 7. Kürzel = Art-Gruppen (s. Text).

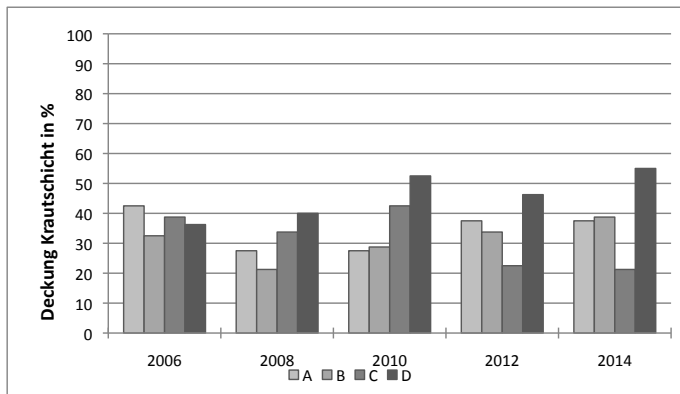
Abb. 53: Mittelwerte der Deckungen der Krautschicht in den Dauerquadraten A bis D, Standort 7.

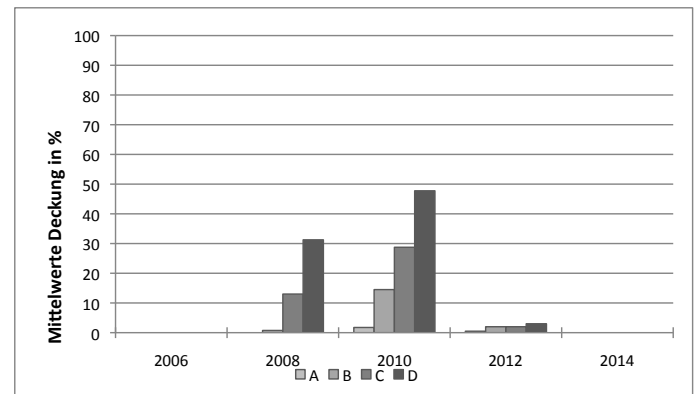
Abb. 54: Mittelwerte der Deckungen der Moosschicht in den Dauerquadraten A bis D, Standort 7.

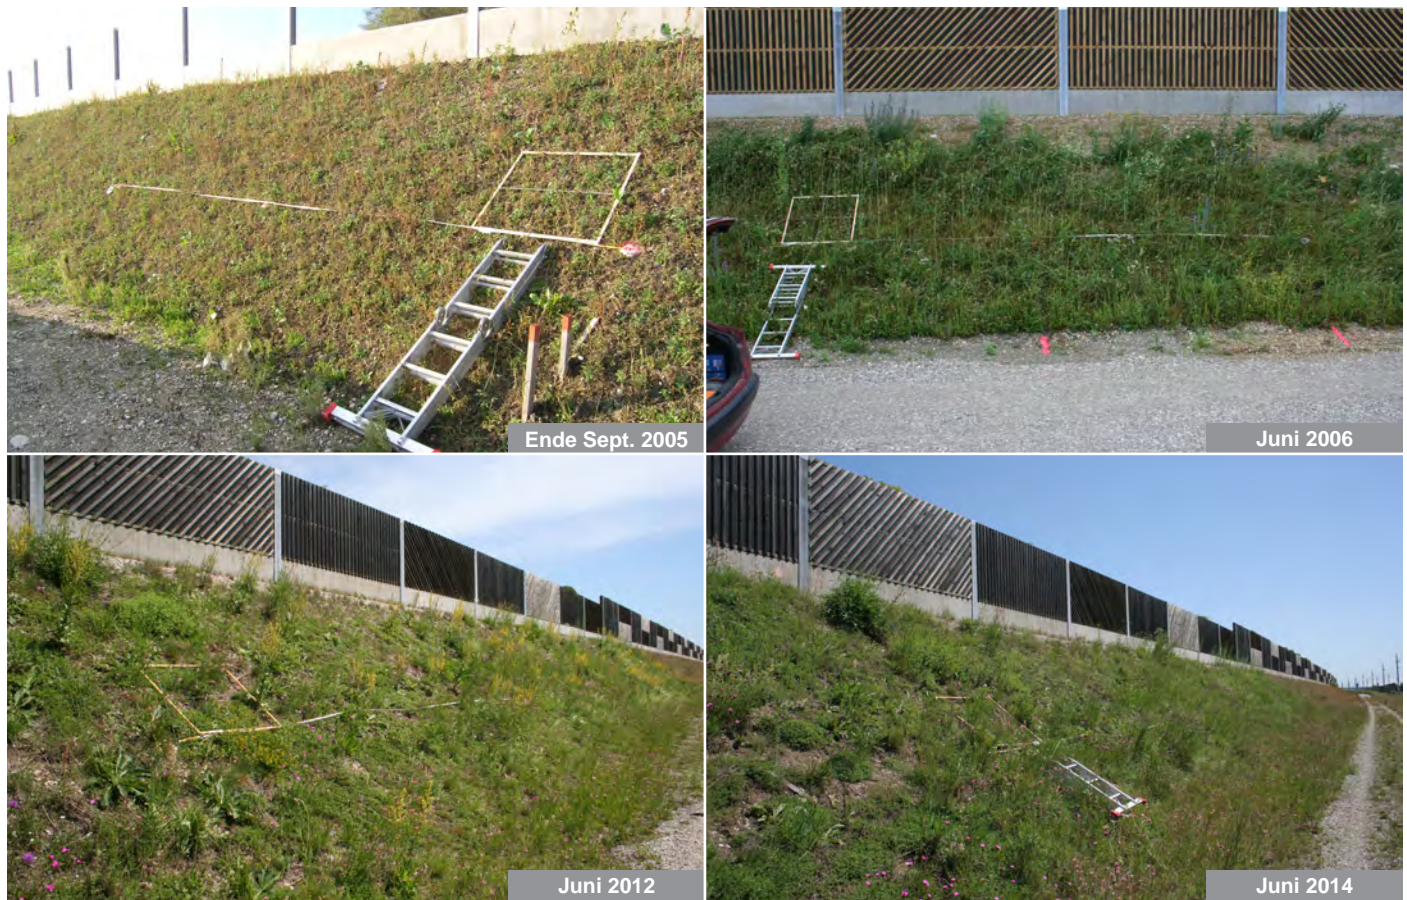
Abb. 55-58: Vegetationsentwicklung am Standort 8.

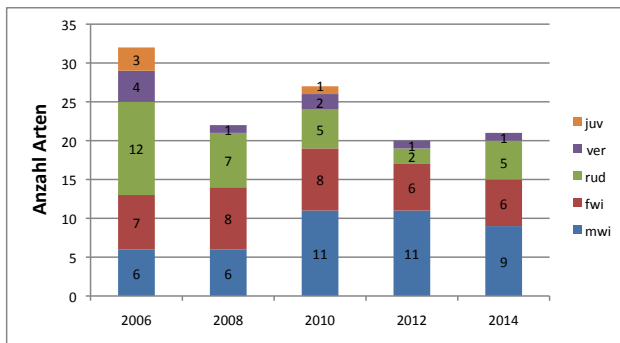
Abb. 59: Anzahl der Arten in den Dauerquadraten am Standort 8. Kürzel = Art-Gruppen (s. Text).

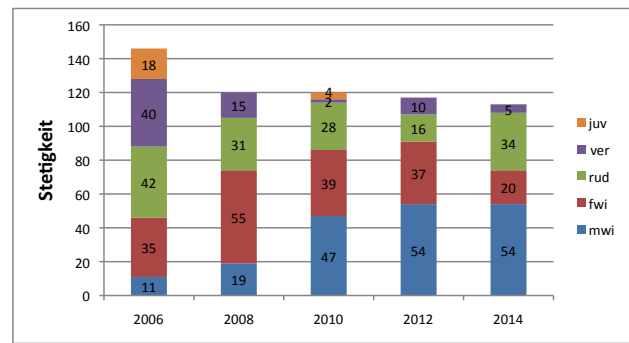
Abb. 60: Stetigkeiten der Arten in den Dauerquadraten am Standort 8. Kürzel = Art-Gruppen (s. Text).

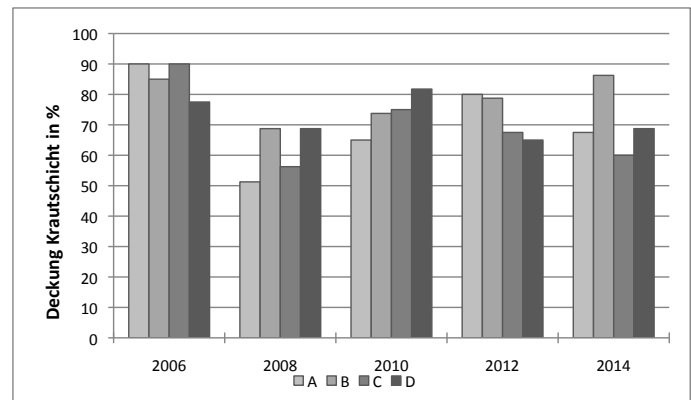
Abb. 61: Mittelwerte der Deckungen der Krautschicht in den Dauerquadraten A bis D, Standort 8.
