Die Hydromorphologie der Fließgewässer in der Gemeinde Neumarkt (Salzburg)

The hydromorphology of running waters in the community of Neumarkt (Salzburg)

Franz SCHÖBERL, Christine BLATT, Verena GFRERER, Stefan LANGMAIER, Markus WALKNER & Robert A. PATZNER

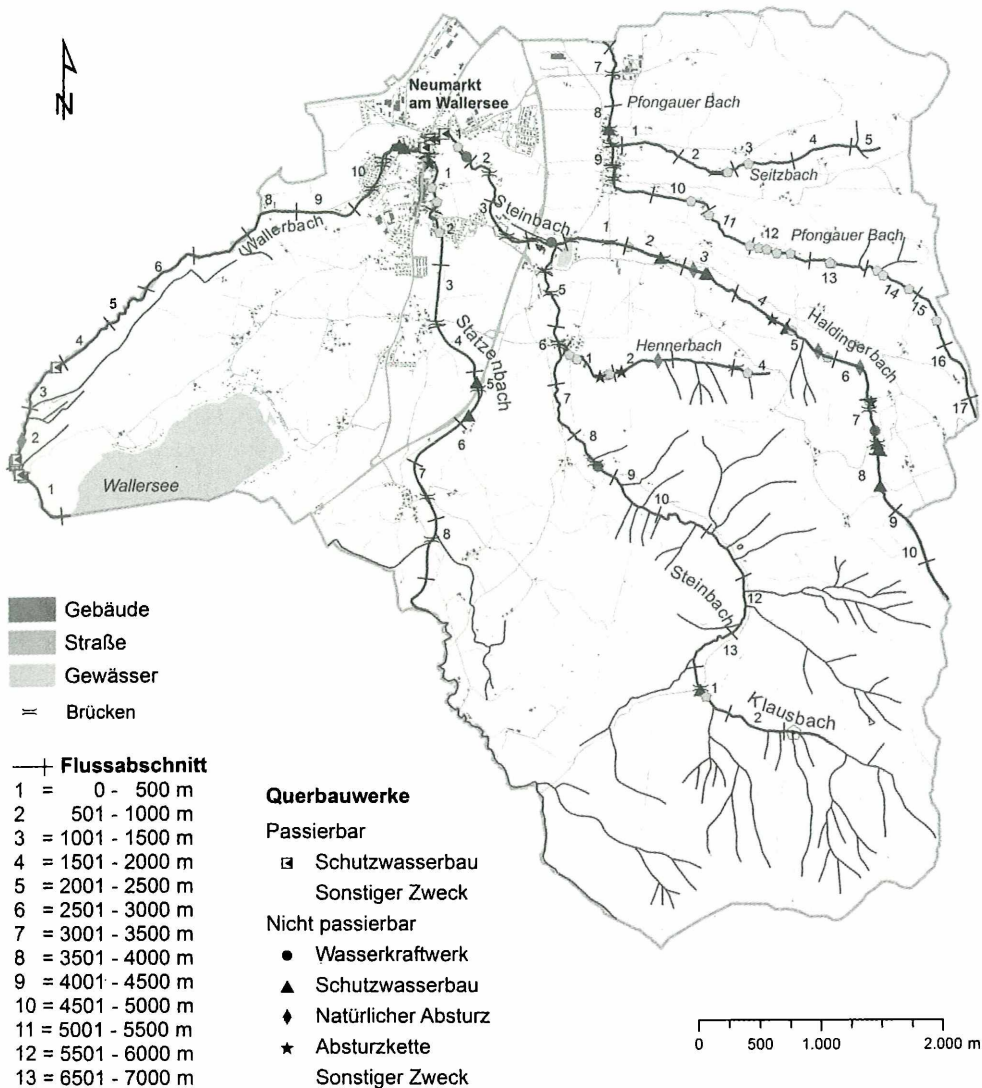
Abb. 1: Nummerierung der Fließgewässerabschnitte und Verteilung der Querbauwerke.

In der Gemeinde Neumarkt konnten an den Fließgewässern 78 Querbauwerke nachgewiesen werden, davon waren 60 für Fische unpassierbar (Abb. 1, 3). Der Großteil der vorgefundenen Bauwerke konnten dem „Schutzwasserbau“ und „Querbauwerke mit sonstigem Zweck“ zugeteilt werden. Der Wasserkraft dienende Bauwerke, „natürliche Abstürze“ und „Absturzketten“ traten nur vereinzelt auf.

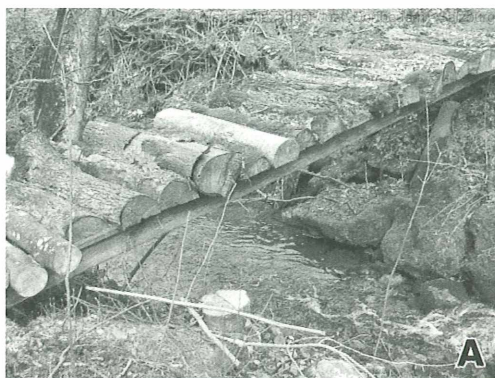
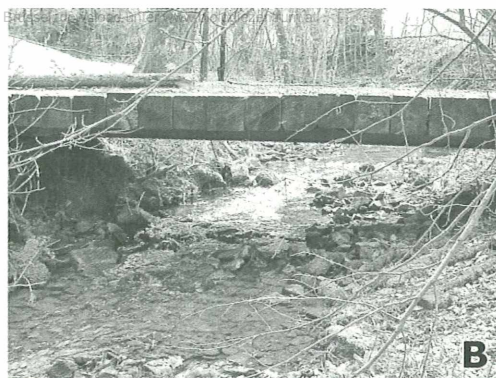
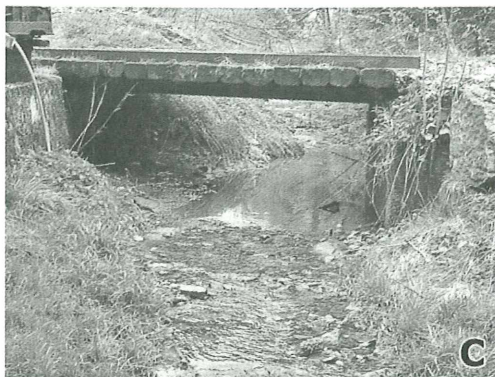
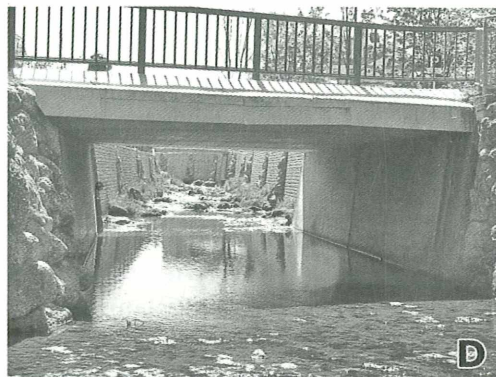
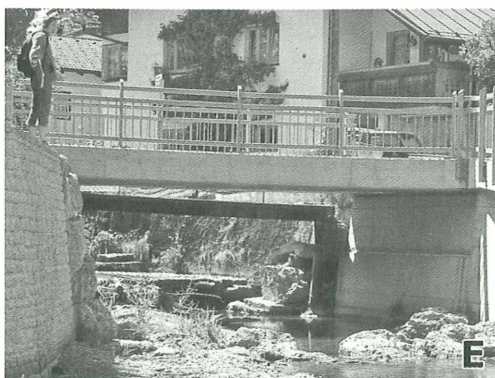
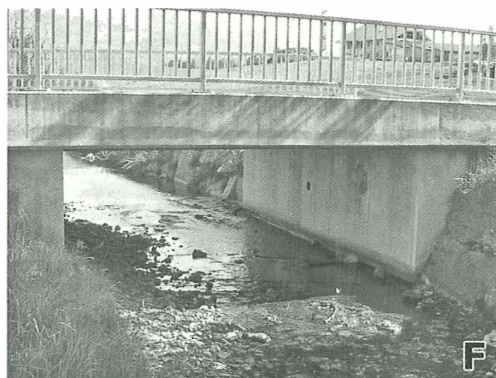
Der Pfongauerbach weist 21 Brücken auf, von denen 16 nicht terrestrisch passierbar sind und 5 beidseitig passierbar sind. Im Seitzbach finden sich 2 Brücken, von denen eine terrestrisch an einem Ufer passierbar ist. Die Anzahl der Brücken im Hennerbach beläuft sich auf 9, wobei alle nicht passierbar sind. Der Klausbach weist 15 Brücken auf, von denen 11 nicht und 4 beidseitig passierbar sind. Von den 22 Brücken über den Statzenbach weisen nur 8 eine terrestrische Durchgängigkeit auf, wobei 5 beidseitig passierbar und 3 einseitig passierbar sind. Der Wallerbach weist 9 Brücken auf. Fünf davon sind nicht für terrestrische Tiere passierbar, die restlichen 4 hingegen beidseitig. Der Haldingerbach hat 8 Brücken, von denen 4 nicht terrestrisch passierbar, 2 beidseitig passierbar und 2 einseitig passierbar sind (Abb. 2).

Abb. 2: Beispiele für die terrestrische Durchgängigkeit von Brücken: A: Beidseitig passierbar, Haldinger Bach, Abschnitt 2; B: Beidseitig passierbar, Haldinger Bach, Abschnitt 4; C: Einseitig passierbar, Haldinger Bach, Abschnitt 7; D: Nicht passierbar, Statzenbach, Abschnitt 1; E: Einseitig passierbar, Statzenbach, Abschnitt 1; F: Einseitig passierbar, Statzenbach, Abschnitt 7.

Die terrestrische Durchgängigkeit bei Brücken ist oft nur eingeschränkt oder gar nicht möglich. Im Rahmen von Neubauten oder Instandhaltungsvorgängen von Brücken sollte versucht werden diese herzustellen (BARSCHAK & BROWN 1994, KYEK & WITTMANN 2005, WEBER & BRAUMANN 2008).

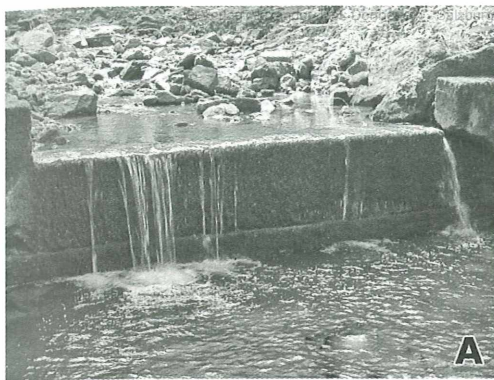
A

Abb. 3: Beispiele für nicht fischpassierbare Querbauwerke. A: Schutzwasserbau, Klausbach, Abschnitt 1; B: Verrohrung (Sonstiger Zweck), Statzenbach, Abschnitt 8; C: Schutzwasserbau, Haldinger Bach, Abschnitt 3; D: Wasserkraft, Haldingerbach, Abschnitt 7, E: Absturzkette, Statzenbach, Abschnitt 1; F: Schutzwasserbau, Statzenbach, Abschnitt 5.

Die zahlreichen Querbauwerke in den Unterläufen der Fließgewässer sollten nach Möglichkeit mit vorheriger Absprache mit der verantwortlichen Behörde für die gewässertypspezifische Fischfauna durchgängig gestaltet werden (EUROPÄISCHE KOMMISSION 2000). Es ist jedoch zu beachten, dass zahlreiche Abstürze einem schutzwasserbaulichen Zweck dienen.
