Berichte über Blitzschläge in der Provinz Schleswig-Holstein.

Von **Hans Brodersen.**

I. Tabellarische Übersicht aller in den Jahren 1884—1899 gemeldeten Blitzschläge.

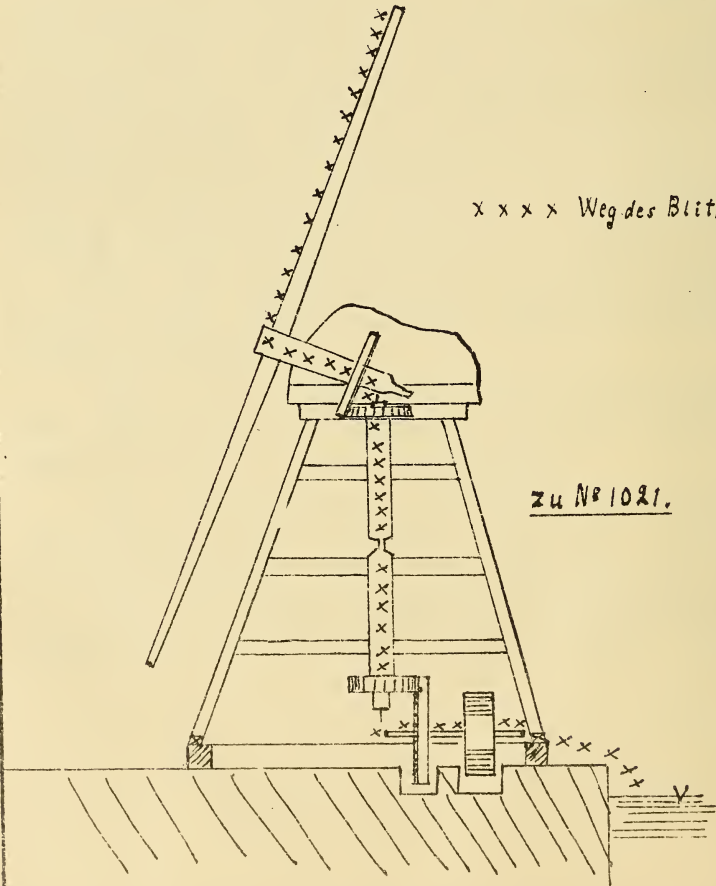
zu № 1021.

x x x x Weg des Blitzes.

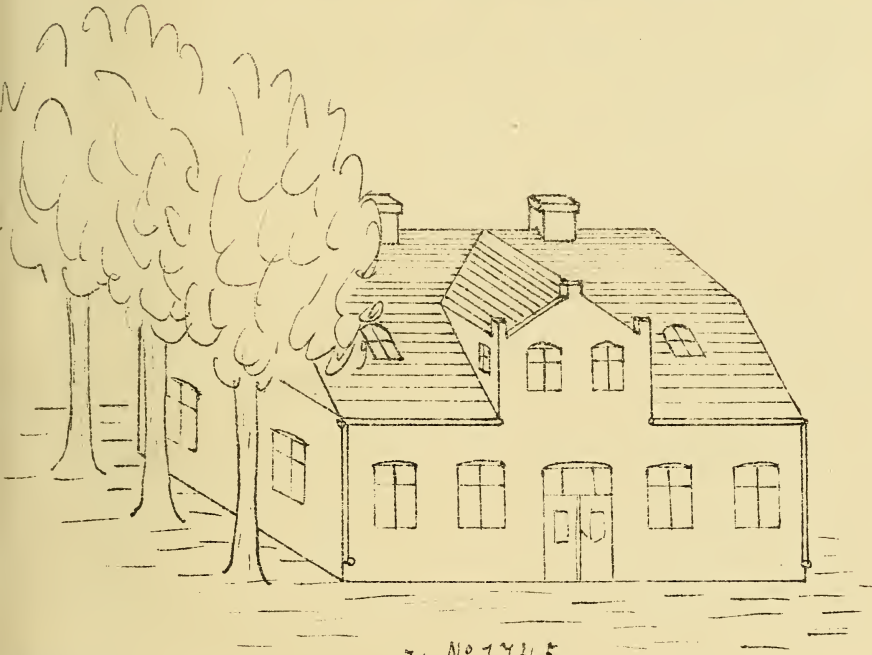
zu № 1745.

xxx Weg des Blitzes.

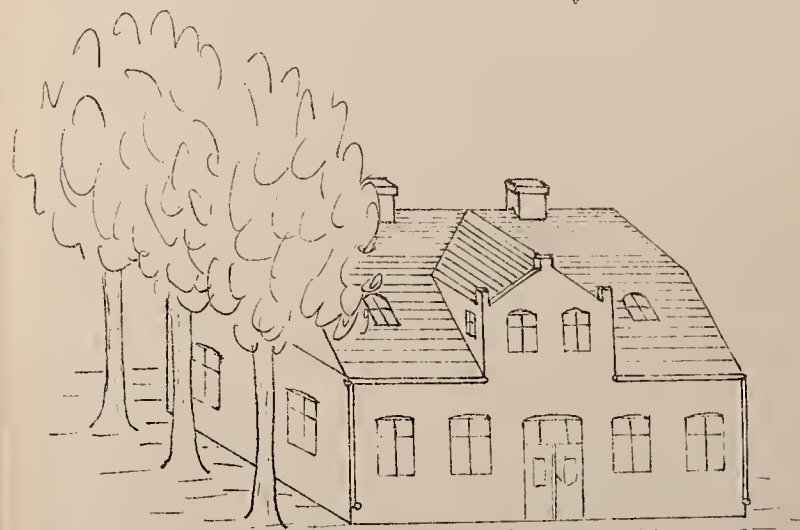
zu N^o 1437.

xxx > Weg des Blitzes.
