# Jordsand – ein Bericht über die Vernichtung einer Hallig im dänischen Wattenmeer\*

Von Margot Jespersen und Erik Rasmussen

Die nachfolgende Arbeit ist die Übersetzung der dänischen Veröffentlichung der beiden Autoren mit dem Titel »Jordsand. En beretning om havets angreb på en ø i det danske vadehav« von 1985 (siehe Literaturverzeichnis).

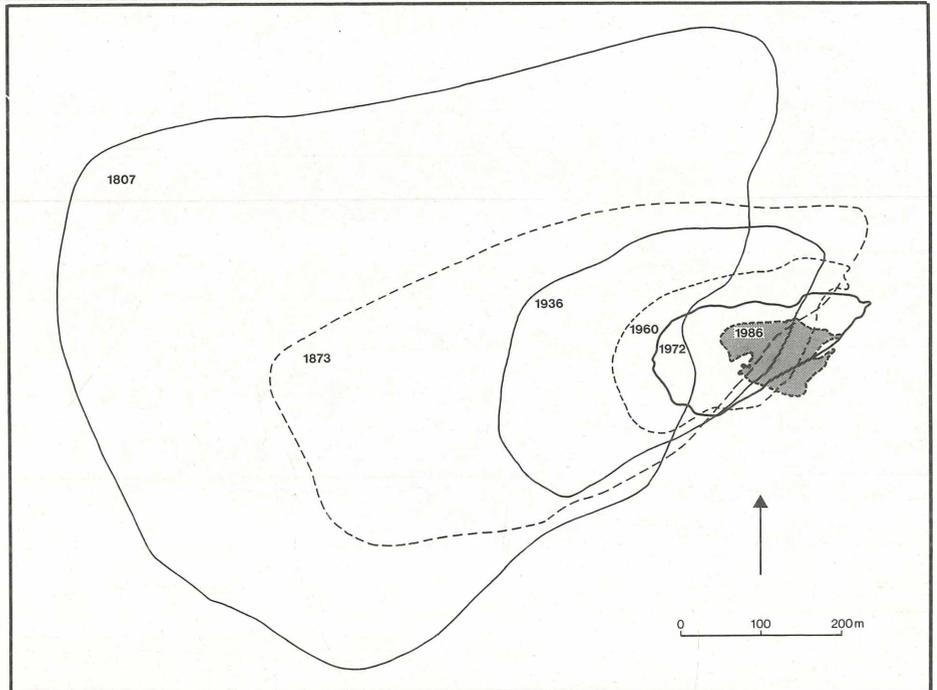
Abb. 3: Verkleinerung der Insel Jordsand von 1807 bis 1983.

Fig. 3: The diminishing of the isle of Jordsand from 1807 until 1983.

kleinert wurde. Im Jahre 1805 betrug die Länge der Insel nur ca. 900 Meter. Das ist eine Halbierung der Länge von 1695. Die maximale Breite 1805 lag bei 600 Meter, die Größe um 43 ha. Diese Zahlen stammen aus der ersten genauen Vermessung von »Det kgl. danske Videnskabernes Selskab«. 1807 wird eine neue Vermessung für die Marine von den Leutnants zur See Holst und Tuxen gemacht. Zu dieser Zeit liegt die Größe der Insel Jordsand nurmehr bei ca. 40 ha. Im Jahre 1873 wird eine Katasterkarte über Jordsand erstellt. Sie zeigt, daß der pflanzenbedeckte Teil der Insel nur 18,4 ha ausmacht. In der Periode 1807–73 wird die Größe der Insel also mehr als halbiert (Abb. 3).

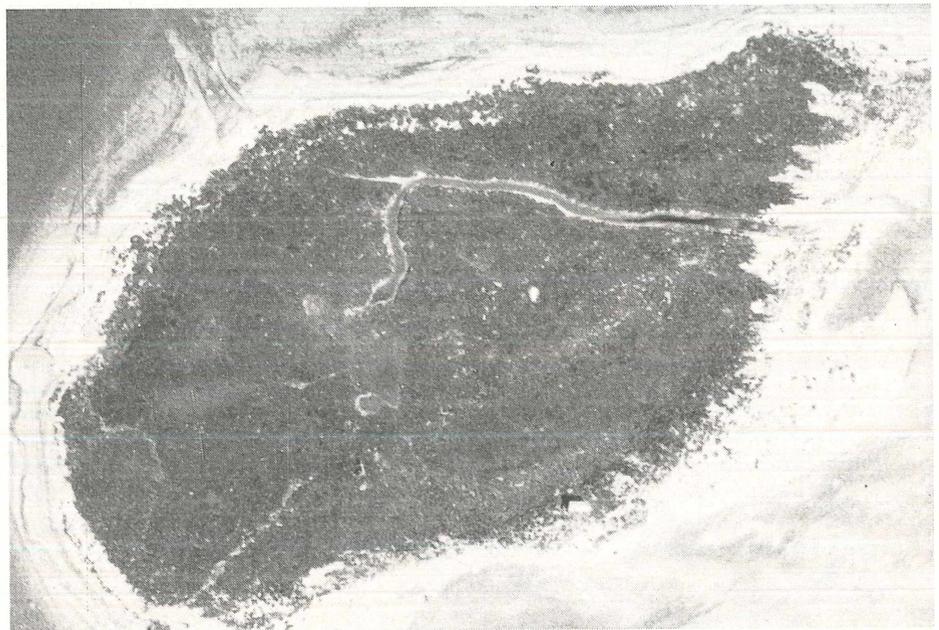
Abb. 4: Luftaufnahme der Insel Jordsand von 1960. Maßstab ca. 1:2500 (Copyright: Geodætisk Institut).

Fig. 4: Air photo of the isle of Jordsand from 1960. Scale about 1:2500. Copyright: Geodetic Institute.

Um das Vogelleben näher studieren zu können, wurde eine kleine Hütte auf vier kräftigen sturmflutsicheren Pfählen eingerichtet. Im Jahre 1944 wurde die Insel von L. Edelberg wieder vermessen. Sie maß jetzt 7,2 ha. Luftaufnahmen von 1945, 1954 und 1960 zeigen uns eine Insel von 6,9 ha, 4,2 ha und 3,7 ha. Im Jahre 1960 wurde eine neue Beobachtungshütte auf der Südseite der Insel gebaut als Ersatz für die ursprüngliche Hütte, die 1956 durch einen Blitzschlag vernichtet wurde. Die neuangelegte Hütte (Abb. 4) hatte aber leider einen unzweckmäßigen

Niederung C in der Mitte der Insel. Aus dem Flugbild von 1960 (Abb. 4) geht deutlich hervor, daß die Entwässerung dieser Niederung jetzt die Hauptfunktion der Jordsandslo geworden ist. Die ursprüngliche Seitenrinne ist jetzt der obere Teil des Priels, während der 250 Meter lange westliche Teil der Hauptrinne verschwunden ist. 1973 verlor die Jordsandrinne diese Funktion, ihr Verlauf ist aber noch zu verfolgen. Die südliche Seitenrinne ist jetzt eine gewundene Niederung mit einer so hoch liegenden Sohle, daß sie bei gewöhnlichem Hochwasser trocken liegt (Abb. 5–6). Dort, wo die südliche Rinne in die Hauptrinne einlief, ist letztere heute nur als eine ganz flache Vertiefung an der Nordseite der Insel erkennbar (Abb. 10). Weiter gegen Osten liegt auf der Südseite des Strandwalles eine 100 Meter lange Niederung, die dem früheren Verlauf der Jordsandrinne entspricht. Die Sohle liegt im Niveau 1.1 m DNN, und die Rinne ist durch Strandwälle gegen Osten geschlossen (Abb. 11). Seit 1973 ist fast jede Spur von der Jordsandrinne verschwunden. An der Nordseite der Insel ist die Vertiefung hinter dem Strandwall ganz verschwunden. Die Wellen haben den Sand vom Strandwall in die Rinne gespült, und auch der Rest der Seitenrinne ist ganz weggetragen. Die Jordsandrinne ist somit auf der Insel nicht mehr sichtbar. Dagegen spürt man den Rinnenverlauf noch auf dem Watt nordwestlich der Insel über eine Strecke von 275 Meter (Abb. 12). Die Rinne zeigt sich als eine fünf Meter breite, weiche, feinkörnige Zone im Gegensatz zu dem umliegenden festen Sandwatt. Die feinkörnige Ablagerung ist mehr zusammenhängend und hat deshalb eine größere Widerstandskraft gegen den Angriff der Wellen. Die Jordsandrinne ist daher 1982 als ein deutlicher Vorsprung an der Nordwestecke der Insel erkennbar (Abb. 8).

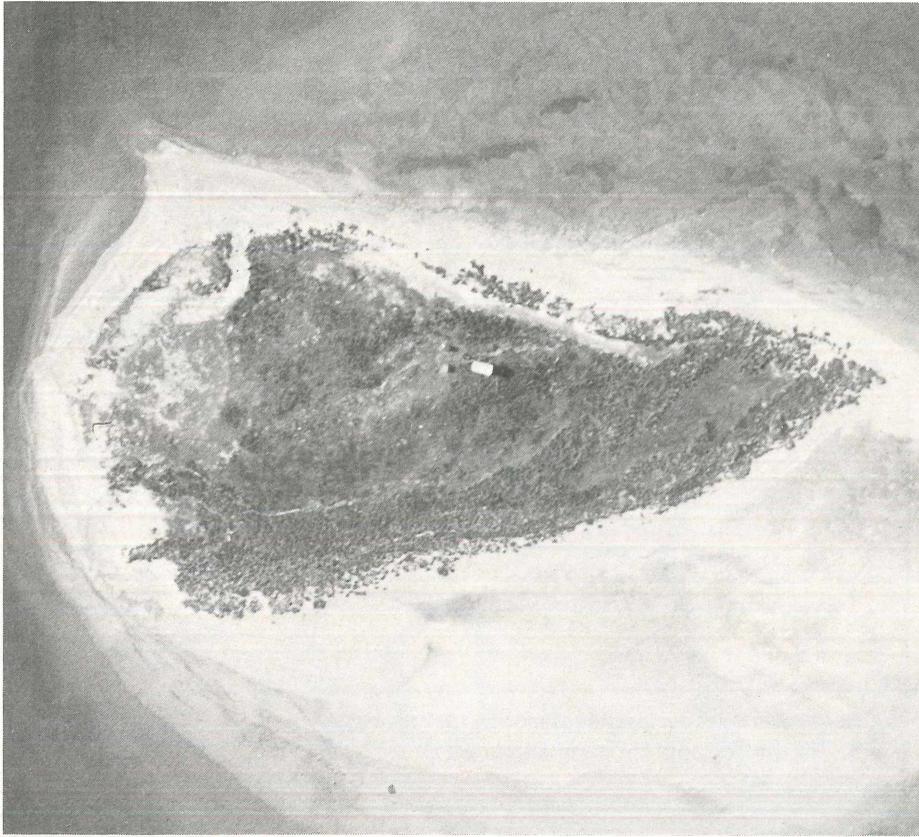
Abb. 5: Luftaufnahme der Insel Jordsand von 1972. Maßstab ca. 1:2500 (Photo: P. Uhd. Jepsen).

Fig. 5: Air photo of Jordsand from 1972. Scale about 1:2500 (photo: P. Uhd Jepsen).

Standort. Bei der Sturmflut 1962 wurde das Fundament durch Wellenangriff unterspült. Die Hütte mußte an eine zentrale Stelle der Insel verlegt werden (Abb. 5). In der Zeit von 1960 bis 1970 wurde Jordsand immer kleiner und es war notwendig, die Abtragung zu bremsen, wenn die Insel als Rastplatz für Zugvögel erhalten werden sollte. 1970 begann die Vildtbiologisk Station und das Vildtreservatkontoret auf Kalø deshalb die Möglichkeiten für Küstenschutzmaßnahmen zu untersuchen. Gleichzeitig fingen die Autoren vom Geografisk Institut Kopenhagen an, detaillierte Untersuchungen über Jordsand mit dem umliegenden Watt durchzuführen. Vermessungen in den Jahren 1972 und 1986 zeigen, daß sich der pflanzenbedeckte Teil der Insel in dieser Zeitspanne von 2.4 ha auf 0.9 ha reduziert hatte. In derselben Periode traten Sturmfluten 1976 und 1981 auf. Bei der Sturmflut am 3. Januar 1976 wurde die Beobachtungshütte stark beschädigt. Schließlich wurde im gleichen Jahr mit den ersten Küstenschutzmaßnahmen begonnen.

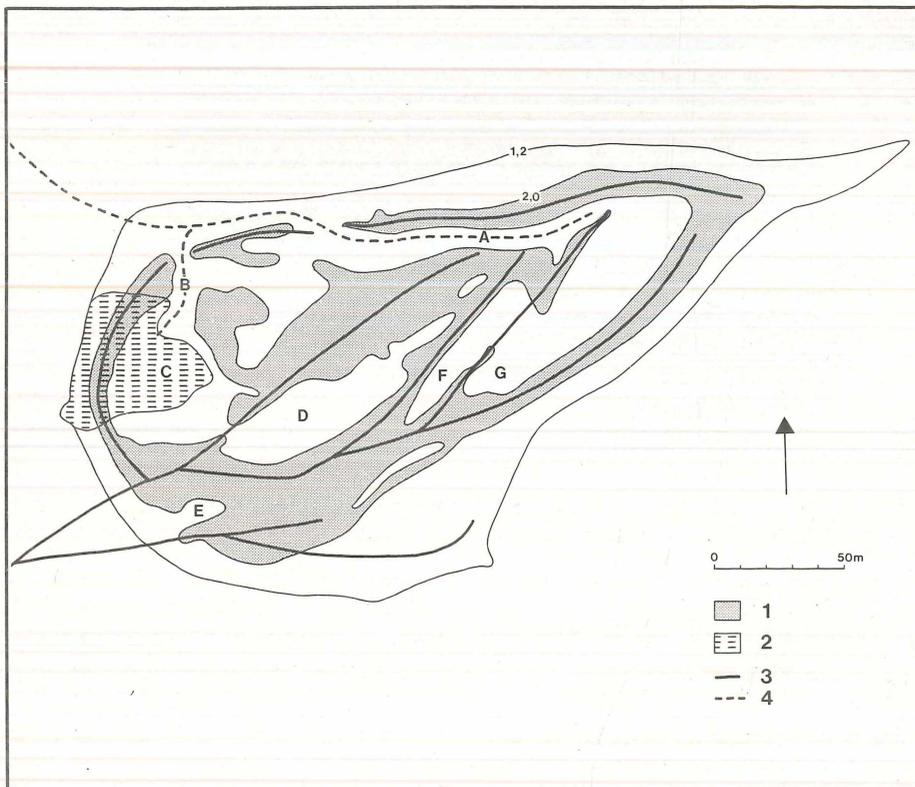
Abb. 6: Landschaftskarte Jordsand, von 1973.

1: Gebiete über 2 m DNN,  
2: Marsch, 3: Strandwälle, 4: Jordsandslo. A–G: Niederungen.

Fig. 6: Map from 1973 showing the landscape elements on Jordsand.

1: land above 2 m DNN,  
2: salt-marsh, 3: beach ridges, 4: salt-marsh creek, A–G: depressions.

Jordsand war früher eine typische Kleimarschinsel, entstanden durch Sand/Ton-Ablagerungen auf einer Strandwiese. Die heutige Insel sieht ganz anders aus. 1972 bis 1973 wurde eine Untersuchung über die Kleinformen der Landschaften auf und um Jordsand herum von den Verfassern unternommen. Hieraus geht hervor, daß Jordsand zu dieser Zeit aus folgenden Landschaften bestand: Eine kleine Marschfläche, eine große Anzahl von Strandwällen (Krumodder) mit dazwischenliegenden, schmalen Niederungen und die Reste einer Gezeitenrinne, dem »Jordsandslo« (Abb. 6).

Sie besteht aus Strandwällen, die von langgestreckten Niederungen getrennt werden (Abb. 6). Die Strandwälle an der südöstlichen Seite der Insel sind stark bogenförmig. Der älteste Strandwall läuft in Richtung SW-NO und gestaltete im Jahre

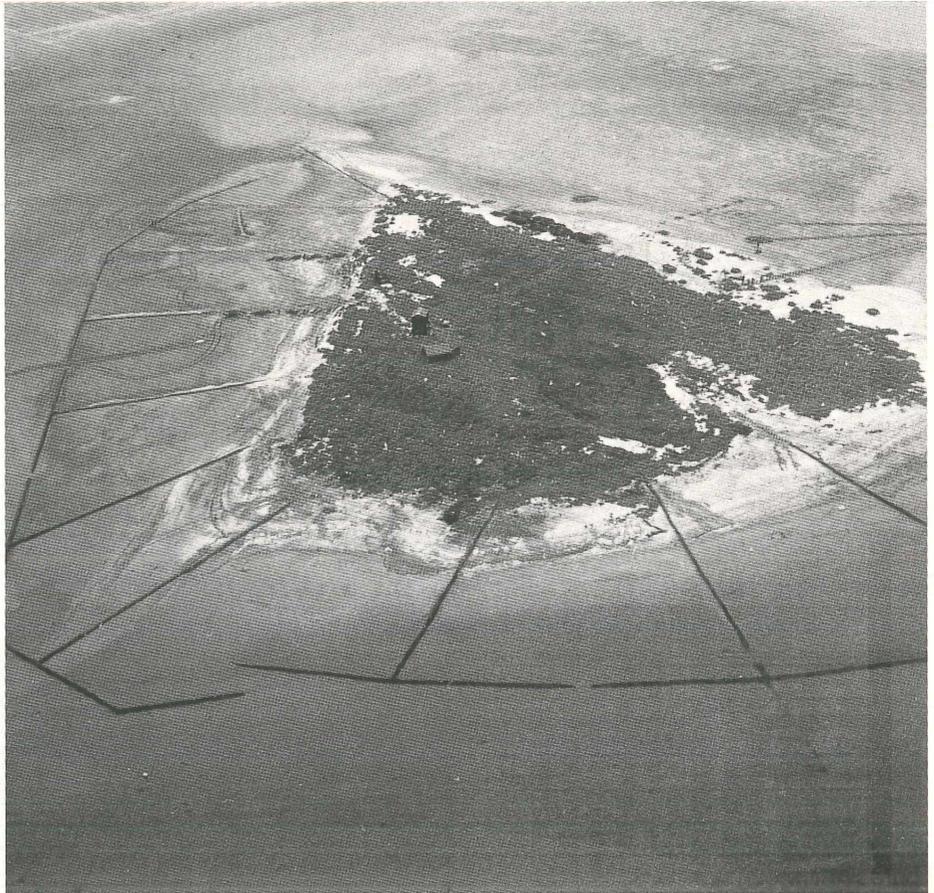
Abb. 7: Luftaufnahme der Insel Jordsand von 1978. An der Nord- und Westseite der Insel liegen Schlickfelder. An der Südküste sind neue Schlickfelder angelegt.

Fig. 7: Air photo of Jordsand from 1978. On the northern and western side of the island a system of brushwood groynes can be observed. On the southern side more brushwood groynes are being established.

Die Zukunft Jordsands hängt von der Wirkung der 1976 errichteten Küstenschutzanlage ab. Die Anlage besteht aus 14 Schlickfeldern, die in der Periode 1976 bis 1978 angelegt wurden. Die ersten sechs Schlickfelder wurden 1976 angelegt, um

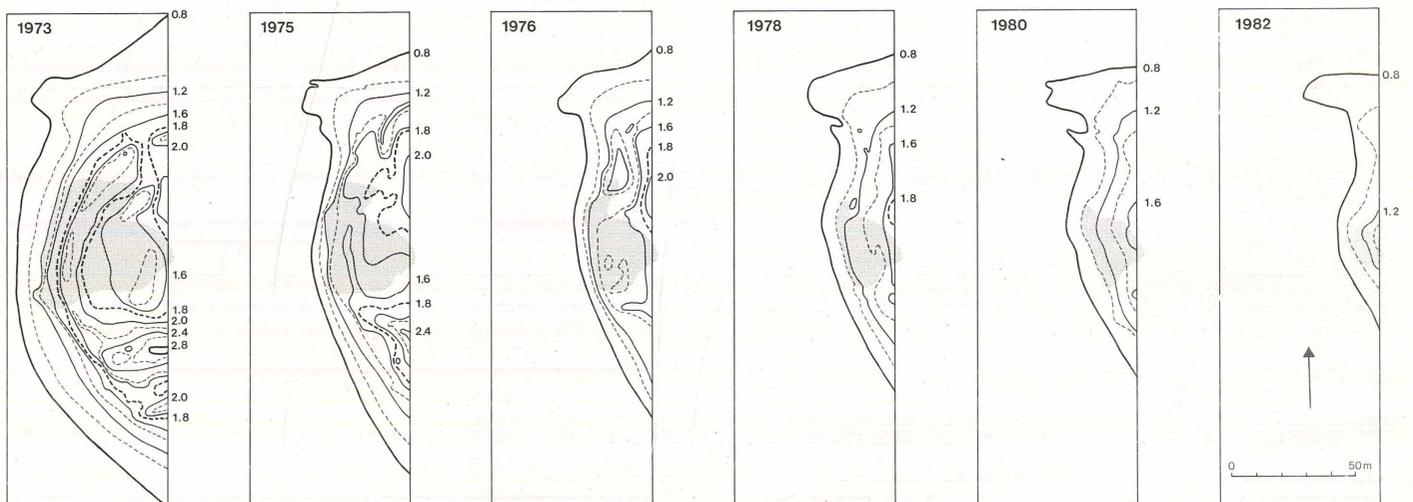
Abb. 8: Abtragung der Westküste Jordsands von 1973 bis 1982. Das gepunktete Gebiet zeigt die Marschfläche der Insel. Höhenangaben in Metern über DNN.

Fig. 8: Retreat of Jordsand's west coast due to abrasion from 1973 to 1982. The dotted section is marsh. Contour lines in meters above DNN.

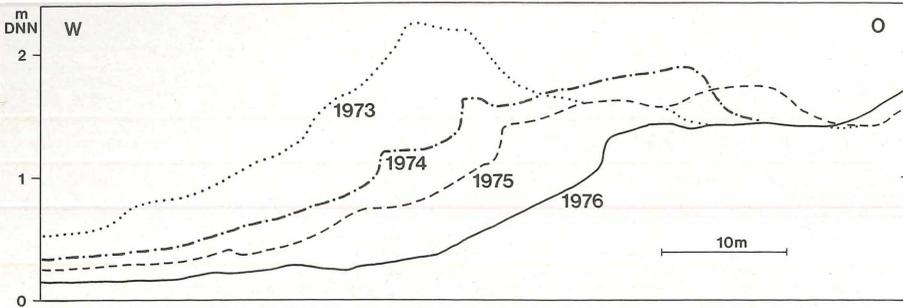
Abb. 9: Querschnitt des Strandwalles an der Westküste Jordsands.  
 Fig. 9: Cross-section of the beach ridge on the western coast of Jordsand.

Die maximalen Höhen der Strandwälle liegen bei ca. 2.8 m DNN, was bedeutet, daß sie von Sturmwellen aufgebaut worden sind. Die Strandwälle liegen ca. 1 Meter höher als die Niederungen dazwischen. Auf dem Luftbild von 1960 (Abb. 4) ist ein neuer Strandwall östlich der Hütte im Aufbau zu erkennen. Er ist noch sehr jung und deshalb sehr vegetationsarm. Bei der Sturmflut wurde dieser Wall weggespült, war aber später wieder im Aufbau und hatte 1973 eine Länge von 80 Meter und eine Höhe von 2.4 m DNN. Auf diesem Strandwall wächst Strandroggen, der Anlaß zu einer kleinen Dünenentwicklung gegeben hat. Er sperrt eine große Niederung (G in Abb. 6), im Niveau 1.4 bis 1.8 m DNN, ab. Alle Niederungen zwischen den Strandwällen liegen erheblich höher als das Flak um die Insel herum. Eine Bohrung in der Niederung G zeigt, daß die ursprüngliche Flakoberfläche hier im Niveau ca. 1 m DNN lag. Es handelt sich also um eine Ablagerung in der Niederung von über 1/2 Meter. Das Material stammt von den umliegenden Strandwällen und ist mit Wind und Sturmwellen in die Niederung hereingetragen worden. Seit 1973 ist ein neuer Strandwall an der Südküste im Aufbau, der von einem alten, südlich der Niederung E ausgeht. Im Jahre 1973 hatte der Strandwall eine Länge von ca. 100 Meter. In der Periode 1973 bis 76 wuchs dieser Wall 60 Meter in östlicher Richtung und in den folgenden Jahren bis 1982 noch einmal 30 Meter. In derselben Zeit hat das Meer mittlerweile ca. 50 Meter vom westlichen Teil des Strandwalls weggeschnitten. Die Gesamtlänge des Walles beträgt somit 1982 140 Meter. Gleichzeitig ist dieser Wall von 1973 bis 1982 einen Meter höher geworden und sperrt jetzt eine neue 100 Meter lange Niederung ab. Im Jahre 1973 gab es Strandwälle auch entlang Jordsands West- und Nordküste, die von den Wellen auf die Insel hochgeworfen wurden. Der westliche Strandwall lag größtenteils auf der ursprünglichen Marschfläche. Die Wälle erreichten eine Höhe von bis zu 2.4 m DNN. Keiner von ihnen existiert heute noch. Sie wurden beide im Laufe von wenigen Jahren höher auf Jordsand eingetragen und zuletzt vom Meer ganz weggespült (Abb. 9).

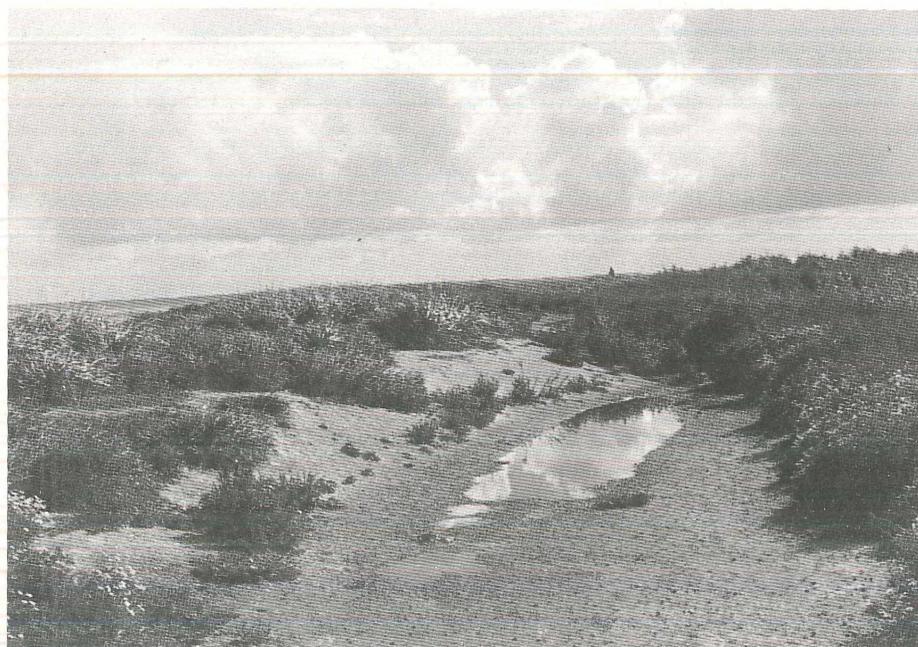
Abb. 11: Jordsandslo in östlicher Richtung. Der Auslauf ist von den Strandwällen geschlossen.  
 Fig. 11: Photo of the creek on Jordsand facing east. The outlet of the creek is closed by beach ridges.

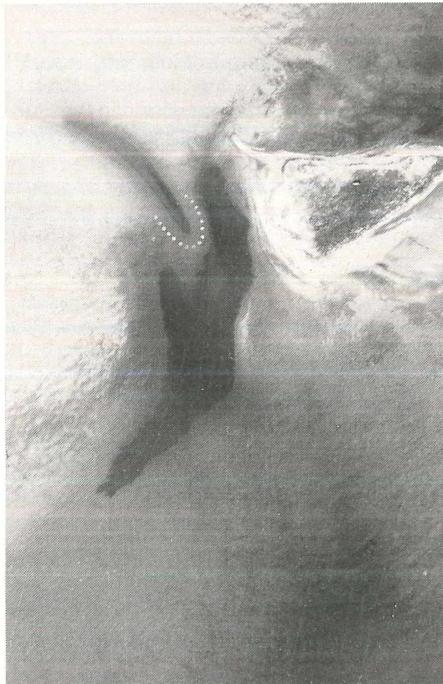
Abb. 13: Luftaufnahmen von Jordsand und einem Teil des Jordsand Watt von 1975. Maßstab 1:10000. Westlich der Insel Brandungsloch, Flutscharte und Flutbank (gepunktete Linie). Photo: Landinspektørernes Luftfotoopmåling.

Fig. 13: Aerial photograph taken in 1975 of Jordsand and the nearest-lying parts of the tidal flats. Scale: 1:10000. West of the island can be seen: breaker trough, flood channel and flood bank (dotted line). Photo: Landinspektørernes Luftopmåling, Copenhagen.

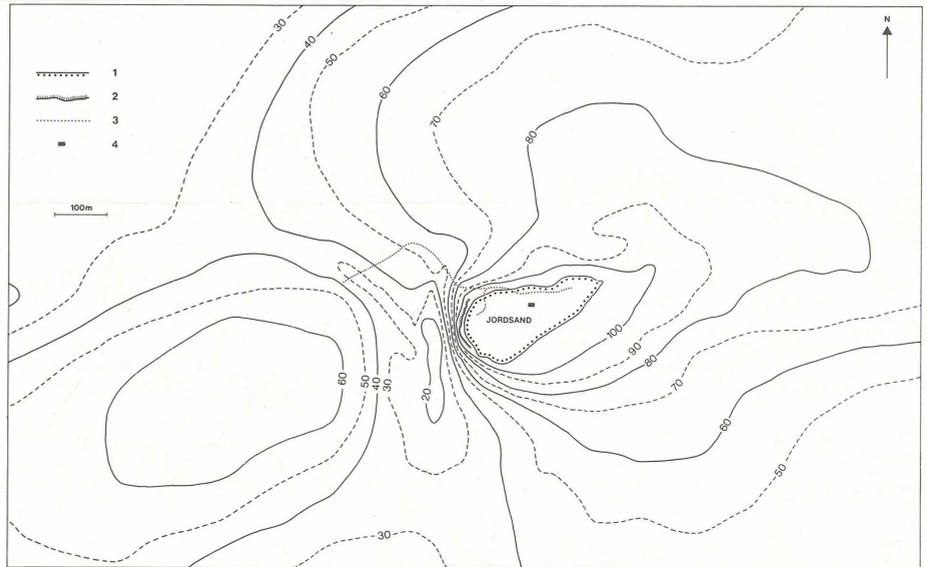
Abb. 12: Höhenkarte des Wattes um Jordsand von 1972. Höhenangaben in cm DNN. 1: Vegetationsgrenze, 2: Abtragungskante, 3: Jordsandslo, 4: Beobachtungshütte.

Fig. 12: Contour map of the tidal flats surrounding Jordsand measured 1972. Contour lines in cm above DNN.

Jordsand ist von einer unbewachsenen, hoch liegenden Sandplatte umgeben (Abb. 12). Ein solcher Hochsand liegt über

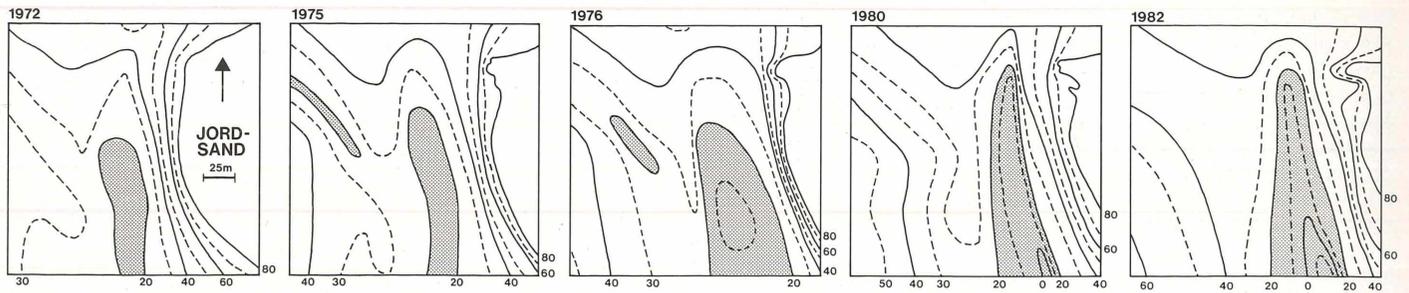
Abb. 14: Höhenkarte über das Wattgebiet westlich der Insel Jordsand. Die Karte zeigt die Verlagerung des Brandungsloches und der Flutscharte von 1972 bis 1982. Höhenangaben in cm DNN.

Fig. 14: Contour maps of the area west of Jordsand showing the migration of breaker trough and flood channel from 1972 to 1982. Contour lines in cm above DNN.

Formkomplex ohne größere Änderung der Form weiter nach Osten verlagert worden (Abb. 14). Der tiefste Teil der Flutscharte und des Brandungslochs liegt 1976 ca. 20 Meter weiter östlich als 1972. In den folgenden Jahren hat der Formkomplex sich grundsätzlich geändert. Die Flutscharte ist zwar durch Auffüllung verschwunden, die östliche Verlagerung der Brandungsniederung aber mit gleicher Geschwindigkeit fortgeschritten. Der tiefste Teil des Brandungslochs hat sich von 1976 bis 1982 um 35 Meter verlagert. 1982 lag das Brandungsloch an der Stelle, wo sich 1972 die Westküste der Insel befand. Es war insgesamt eine Verlagerung um 50 Meter in zehn Jahren. In derselben Periode ist die Westküste der Insel dementsprechend zurückgegangen. Es existiert somit ein klarer Zusammenhang zwischen der Verlagerung des Brandungslochs und der Abtragung der Insel Jordsand.

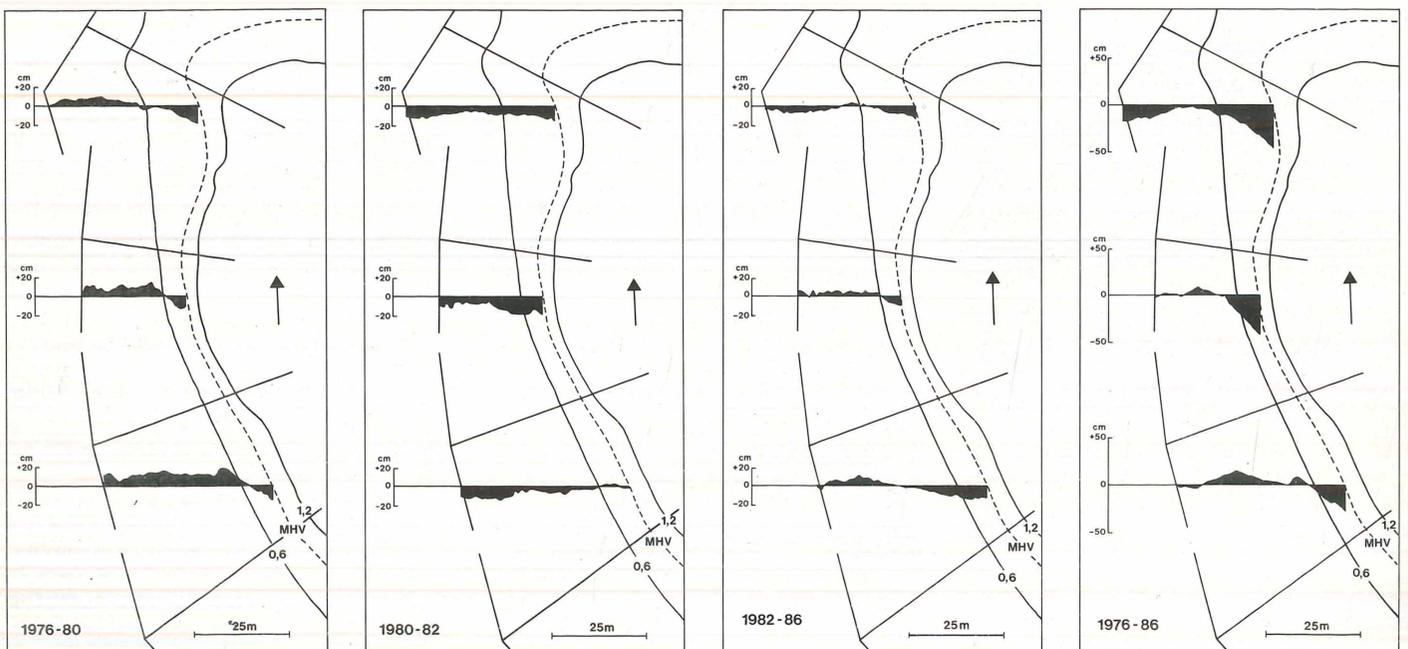
Abb. 15: Wattentwicklung in den Schlickfeldern an der Westküste Jordsands. Entlang der drei Linien werden Aufbau und Abtragung in cm in den Perioden 1976 bis 80, 1980 bis 82, 1982 bis 86, 1976 bis 86 gezeigt. Kartengrundlage 1976. MHV: Mittelhochwasser.

Fig. 15: Development of the wadden between the brushwood groynes on the western coast of Jordsand. Along three lines deposition and ablation (in cm) are shown for the periods 1976–80, 1980–82, 1982–86 and 1976–86. Map basis from 1976. MHV: mean high-water level.

Die Entwicklung seit 1976 in den drei Gruppen von Schlickfeldern ist sehr unterschiedlich gewesen. In der zuletzt genannten Gruppe hat eine allgemeine Sedimentation in den Gebieten unter 1,20 m DNN stattgefunden. In den höherliegenden Gebieten gibt es, wie früher erwähnt, Abtragung an der Nordseite und Anlandung an der Südseite der Insel. In den drei Schlickfeldern der zweiten Gruppe dominiert die Abtragung sowohl auf dem Hochwatt als auf den Gebieten über Hochwasserniveau. In den sechs westlichen Schlickfeldern ist die Abtragung, ähnlich wie in der zweiten Gruppe, vorhanden. Die Entwicklung auf dem Niedrigwatt ist dagegen ziemlich kompliziert. Auf Grund der Vermessung von 1976 wurde eine detaillierte Untersuchung entlang dreier Linien unternommen (Abb. 15). Es zeigte sich, daß eine Sedimentation von 5–15 cm in der Periode 1976–80 auf dem Niedrigwatt stattgefunden hatte. Die durchschnittliche Sedimentation an den drei Profilinien entlang von Nord nach Süd betrug 5, 8 und 12 cm. Diese Anlandung wurde als ein positives Zeichen aufgefaßt, obwohl eine Abtragung in derselben Periode auf den Hochwattgebieten stattgefunden hatte. Die günstige Entwicklung des Niedrigwatts dauerte aber nicht lange. In den Jahren 1980–82 war nur Abtragung festzustellen, die von N nach S 9, 11 und 7 cm betrug. In den folgenden Jahren 1982–86 ging die Abtragung auf dem Niedrigwatt entlang der nördlichsten Profil-Linie weiter, während eine geringe Ablagerung an der mittleren Linie zu notieren ist. Auf dem südlichen Niedrigwatt sieht man Abtragung im östlichen Teil des Schlickfeldes, während Aufbau im westlichen Teil stattfindet. Das Gesamtbild des Niedrigwatt in der Periode 1976–86 wechselt zwischen durchschnittlich 5 cm Ablagerung im südlichen Teil und 8 cm Abtragung im nördlichen

Teil. Gleichzeitig ist das Gebiet, das in 1976 Hochwatt war, in der ganzen Periode abgetragen worden. Das Wattniveau wurde hier mit durchschnittlich 27 cm reduziert.
