# Ältere und neuere Rutschungen am Schloßberg von Banz.

Von Hans Lenk und Lothar Krumbeck.

Aus dem mineralogisch-geologischen Institut der Universität Erlangen.

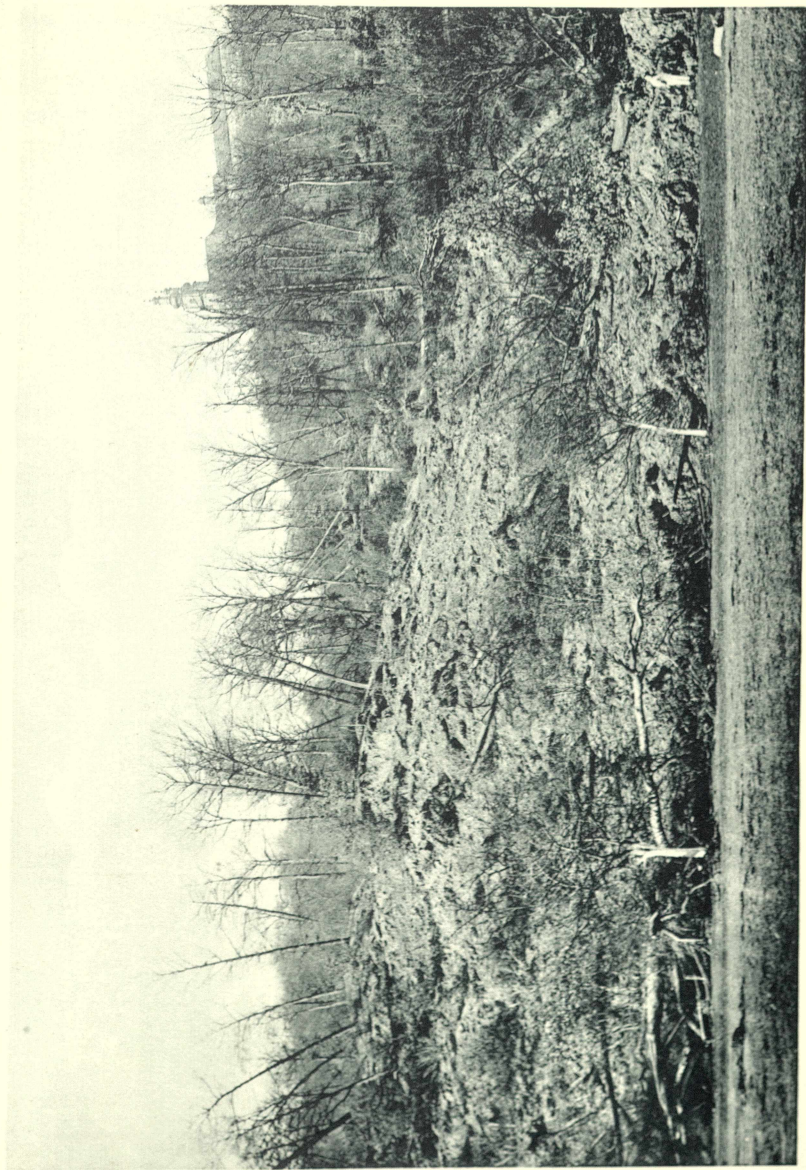
Sturz des Schuttstroms von der Liasterrasse auf die Mainauen.

ehemals vorhandene Kerbe des Terrassenrandes in die Talebene hinabgestoßen war und dort die Zunge erzeugt hatte, von der Taf. I eine Frontansicht gibt. Diese Zunge bestand im wesentlichen aus lehmig sandigem, anfänglich stark schlammigem Schuttmaterial, dem mehrfach Schollen der alten Vegetationsdecke, sowie zahlreiche Sandsteinblöcke auf- bzw. eingelagert waren; dazu gesellten sich wirr durcheinander liegende, umgestürzte Eichbäume und Partien dichten Strauchwerks sowie die Trümmer eines Bienenhauses und eines hölzernen Lagerschuppens, dessen Südende der Schuttstrom hinweggerissen hatte. Besonderes Interesse erregte, daß ganz vorn an der  $1\frac{1}{2}$ —2 m hohen Stirn der bergwärts rasch mächtiger werdenden Zunge neben anderen unzweifelhaften Liasgesteinen auch eine Scholle der Crassumergel mit *Belemnites irregularis* Schloth. in fast sölhlicher Lagerung zu beobachten war.

Inzwischen hatte sich die zentrale Rutschmasse langsam dem Rande der Terrasse genähert und stürzte ihrer Hauptmenge nach in der Nacht vom 28. zum 29. Februar unter donnerähnlichem Getöse die etwa 20 m hohe Liassteilwand hinab. Dabei zerrissen die größeren Schollen von Vegetationshaut in kleinere Stücke und Fetzen, die, nachdem gleich anfangs eine Zufüllung des toten Winkels stattgefunden hatte, von dem mit Brocken und Blöcken von Eisensandstein untermischten Schlammstrom sodann in die Talebene hinausgetragen wurden. Von der beträchtlichen Stoßkraft der Massen zeugt es, daß sie ein Bienenhaus, Teile eines großen Holzstadels und eines festgebauten Schuppens bewältigten und mit sich schlepten<sup>1)</sup>. Interessanter noch ist ihre Korrosionswirkung auf den Rand der Liasterrasse, der, wenn

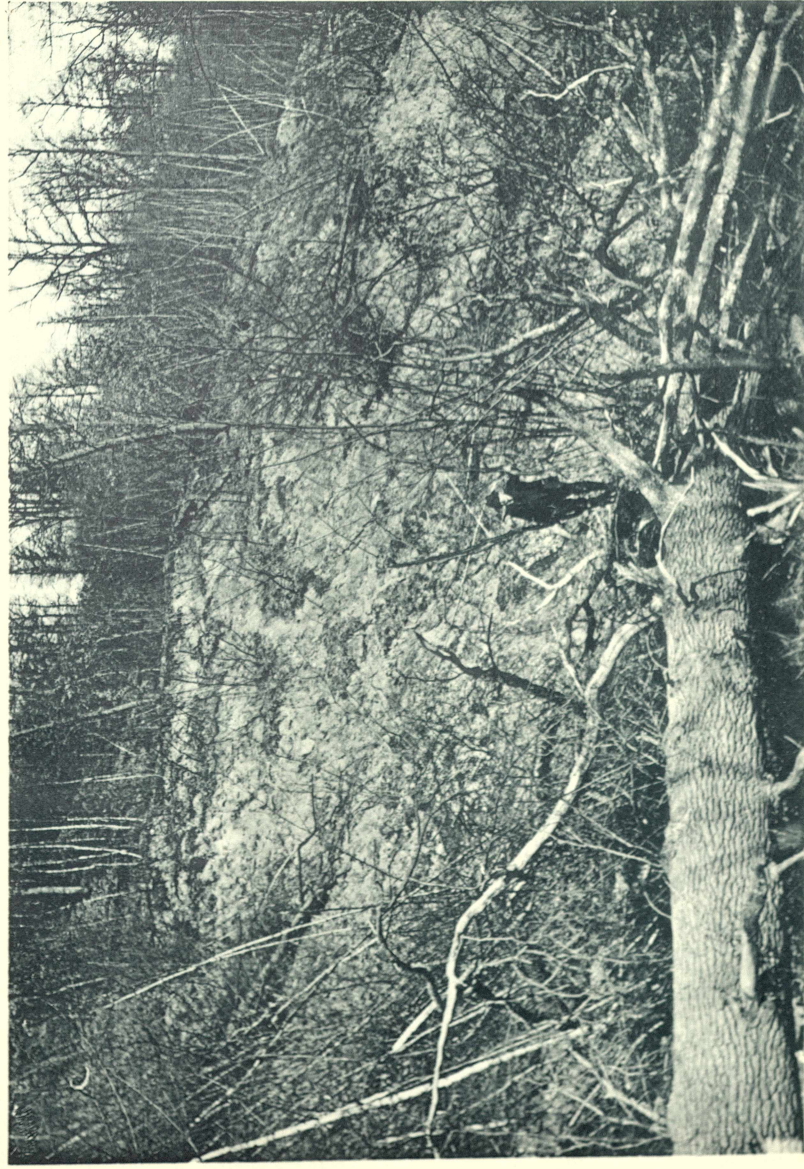
Abrissgebiet unterhalb der Kuppe P. 368.

Unterhalb der kleinen Kuppe P. 368 erfolgte der Hauptabriß längs einer zweiten, der obersten Abrißlinie ungefähr parallelen etwa 20 m von ihr entfernten und ungefähr 5 m tiefer liegenden Kluft, welche in ihrem Verlauf mit dem Beginn der wohl auch früher hier plötzlich steiler werdenden Böschung zusammenfiel, und von der aus auf eine sehr ansehnliche Fläche hin der Schuttmantel samt seiner Vegetationsdecke abgeglitten war, bis diese Rutschmasse durch die in ungefähr 325 m Höhe wieder einsetzende Verflachung gestaut wurde. So ist an diesem neugebildeten Gehänge auf eine Erstreckung von 30—40 m hin der Opalinuston entblößt worden, auf dem, wie Taf. II zeigt, vereinzelte Schollen der Vegetationsdecke liegen geblieben waren, während an anderen Stellen (vgl. Taf. III) neben der Glättung auch die Schrammung und Furchung durch die herabgeglittene Rutschmasse deutlich zu beobachten war.

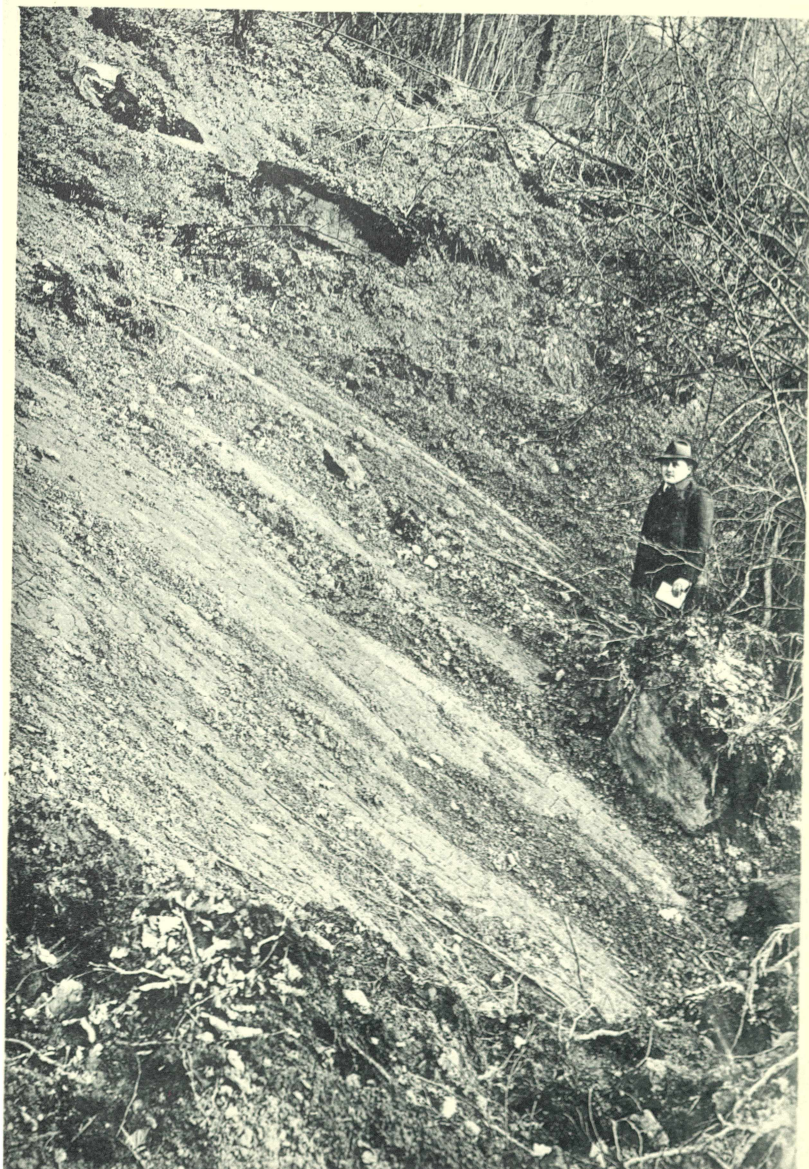
Geglättete Rutschfläche mit Schrammen im Abrissgebiet  
am Osthang der Kuppe P. 368.

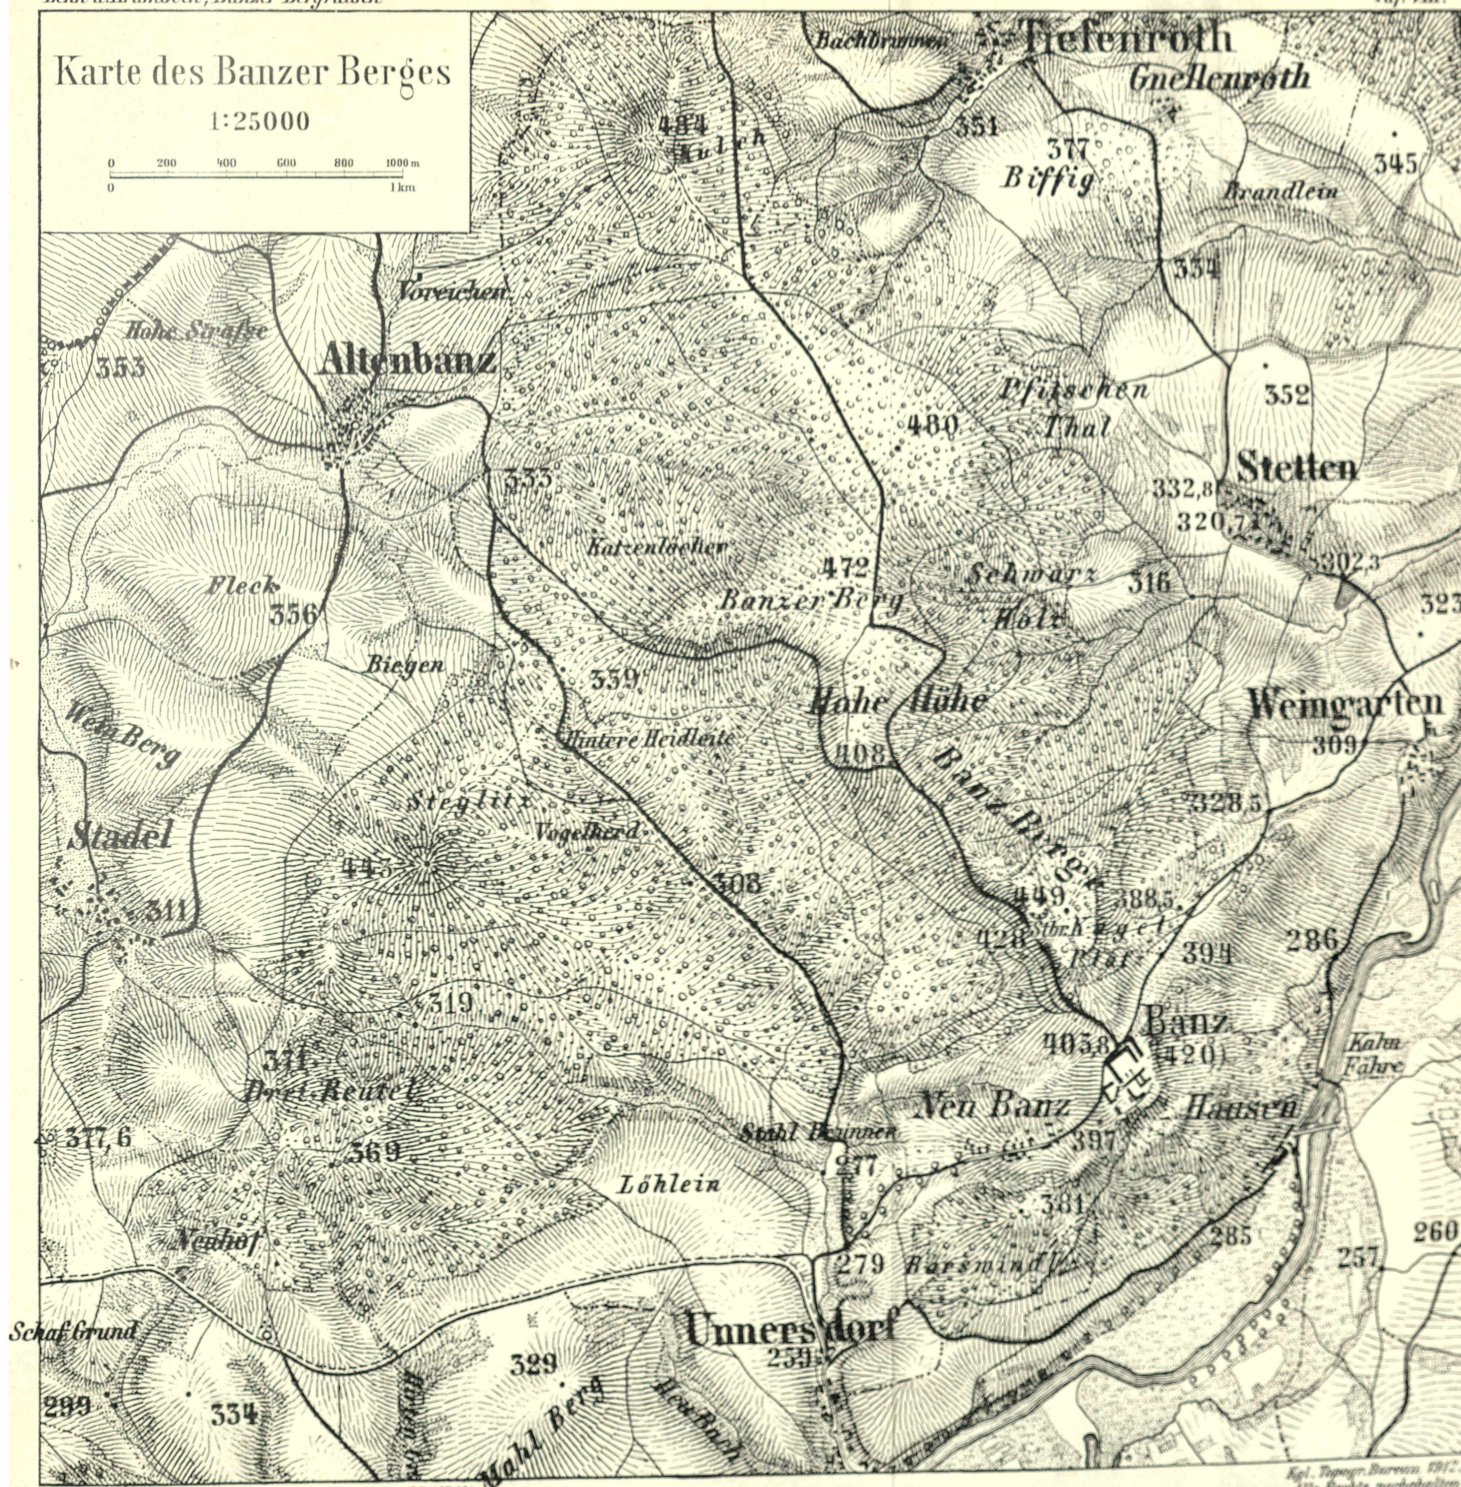
# Karte des Banzer Berges

1:25000
