DISSERTATION

Sanierung des Moorökosystems "Rote Auen"
in der Gemeinde Weitersfelden, Oberösterreich
– Planung, Umsetzung und Erfolgskontrolle

Verfasserin / Verfasser:	Mario Pöstinger
Matrikel-Nummer:	9355303
Dissertationsgebiet (lt. Studienblatt):	Ökologie
Betreuerin / Betreuer:	Ao. Univ.-Prof. Dr. Gert Michael Steiner

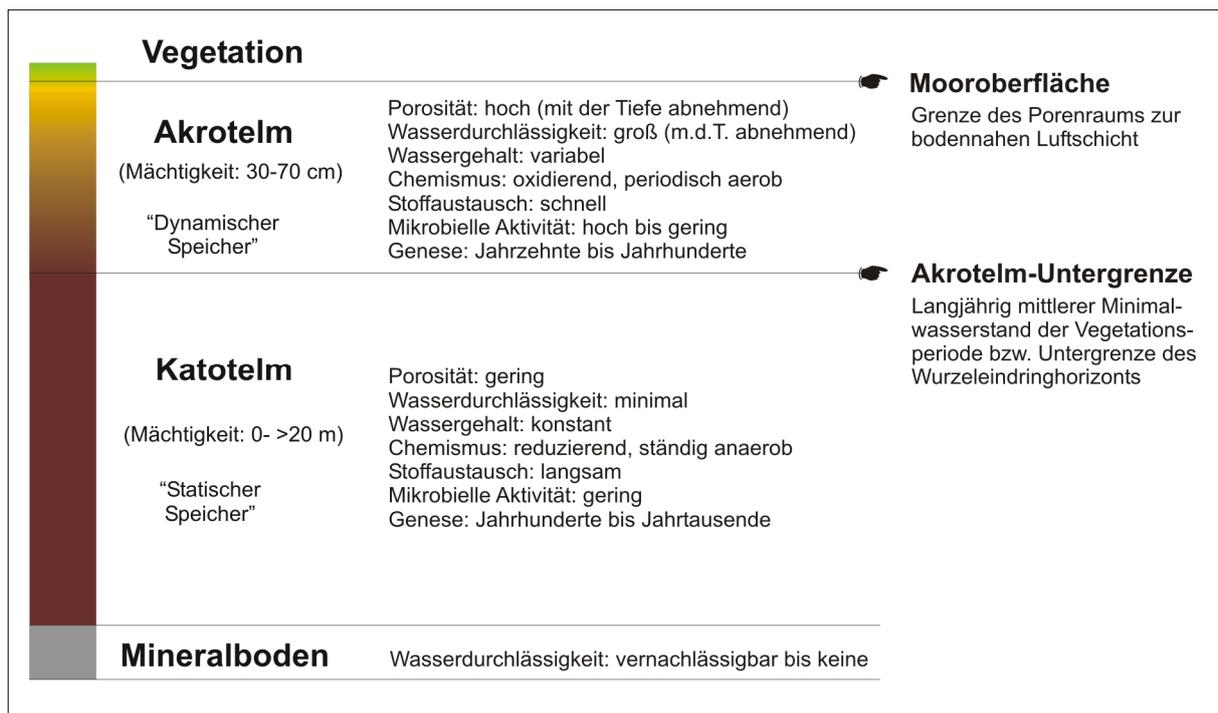
Abb. 14: Schematischer Querschnitt durch den zweischichtigen (= diplotelmischen) Aufbau eines Torfkörpers

Acrotelm und Catotelm weisen sehr unterschiedliche Eigenschaften auf. Das Acrotelm nimmt etwa den obersten halben Meter des Torfkörpers ein und unterliegt einem intensiven Feuchtigkeitsaustausch mit der Atmosphäre und dem Umland. Verdeutlicht wird dies durch einen veränderlichen Wasservorrat, der sich in Form von Wasserspiegelschwankungen äußert. Das Absinken des Wasserspiegels bewirkt eine periodische Durchlüftung des Kapillarsystems und die Möglichkeit eines raschen Abbaus von Biomasse durch aerobe Mikroorganismen. Nichtsdestotrotz ist das Substrat vor allem in den obersten Schichten noch vergleichsweise wenig zersetzt und weist eine hohe Wasserleitfähigkeit auf. Mit zunehmender Tiefe nimmt der Zersetzungsgrad und somit die Porosität jedoch erheblich zu.

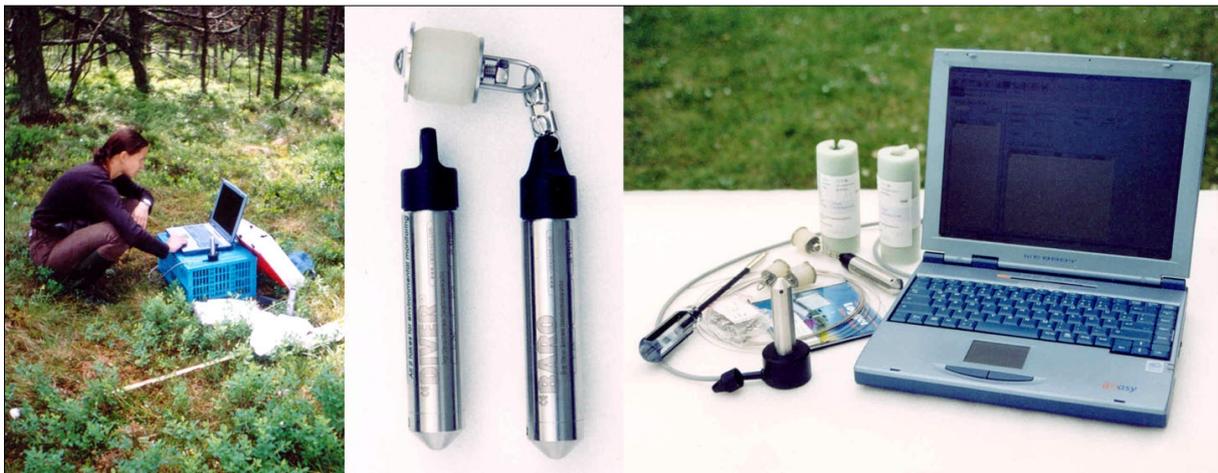
Abb. 22: Die im Diver bzw. Baro-Diver (Bildmitte) gespeicherten Messdaten können über eine Ausleseinheit direkt im Gelände auf ein Notebook übertragen werden.

Bei dieser Methode kamen sogenannte Diver der niederländischen Firma VAN ESSEN zum Einsatz (s. Abb. 22). Diese messen über den Wasserdruck die Höhe der Wassersäule, die sich oberhalb der Messeinheit befindet. Die vom Diver verrichteten Messungen erfassen als Messwert die Summe aus Wasserdruck und Luftdruck. Der Wasserdruck an sich wird durch Subtraktion des Luftdrucks, der mit einem Baro-Diver gemessen wird, ermittelt. Für die daraus abzuleitenden Absolutwerte der Wassersäule wurde die Oberkante des Peilrohrs als Bezugspunkt herangezogen. Durch Referenzmessungen mit Hilfe des Peillots wird der tatsächliche Wasserstand erfasst und der gemessene Wasserdruck bzw. die gemessene Wassersäule daran angepasst.

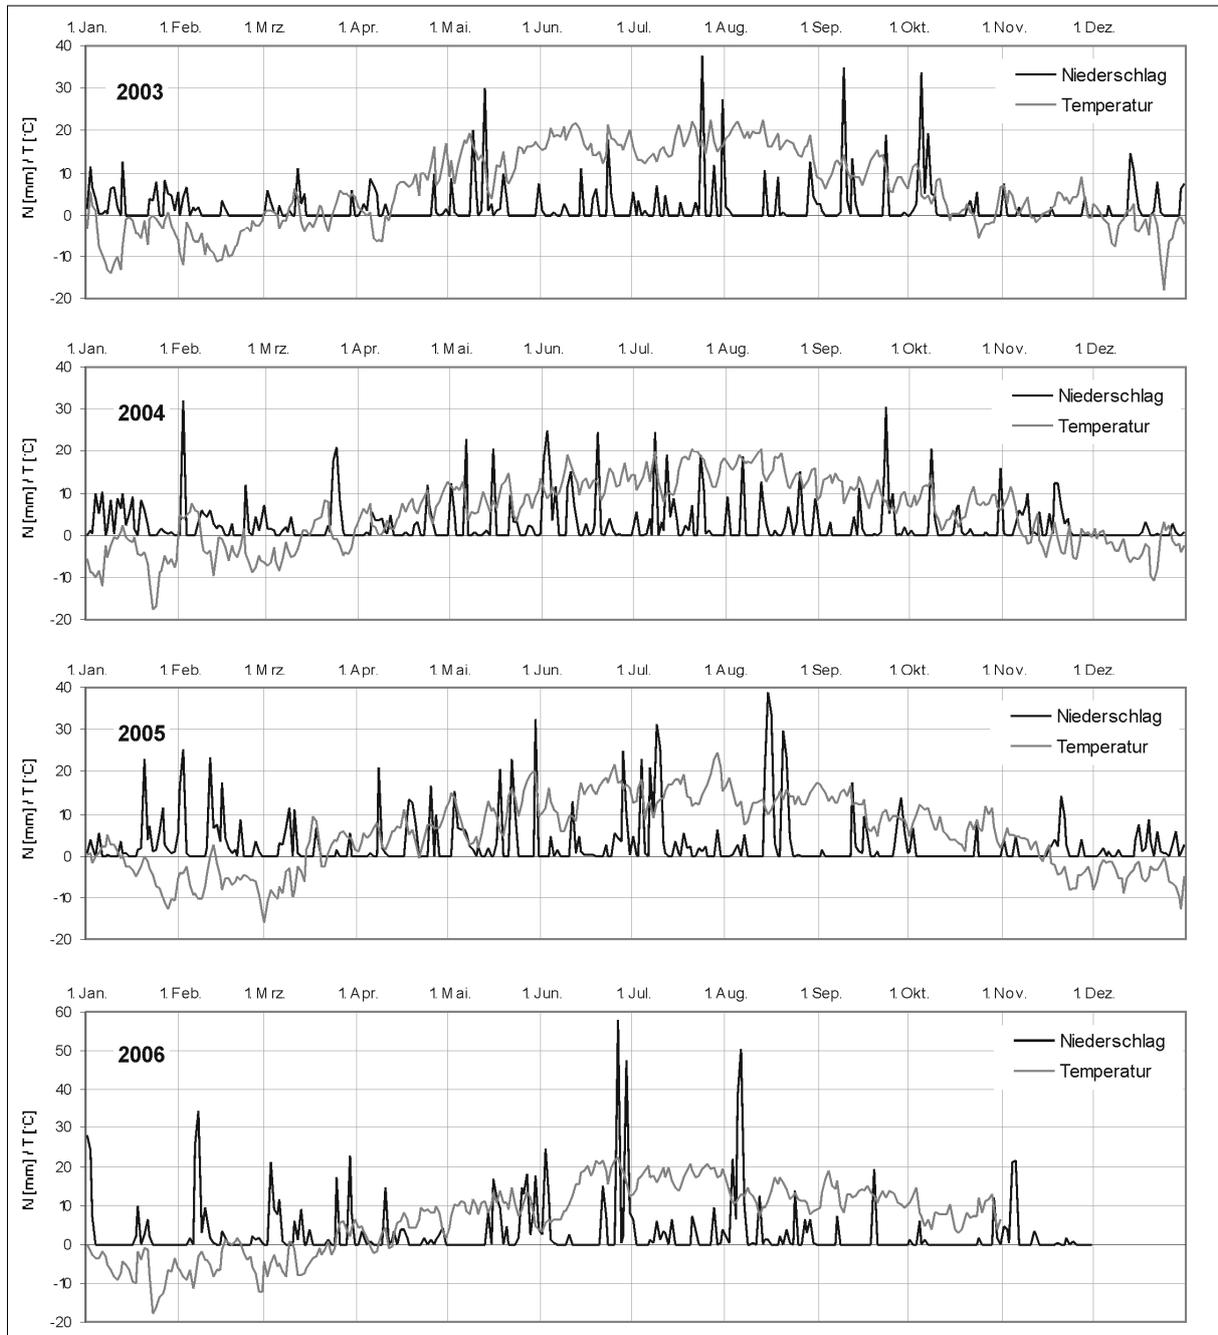
Abb. 53: Niederschlag (Tagessumme) und Lufttemperatur (Tagesmittel) bei der Klimastation Schöneben-Gugu (Quelle: Hydrografischer Dienst)

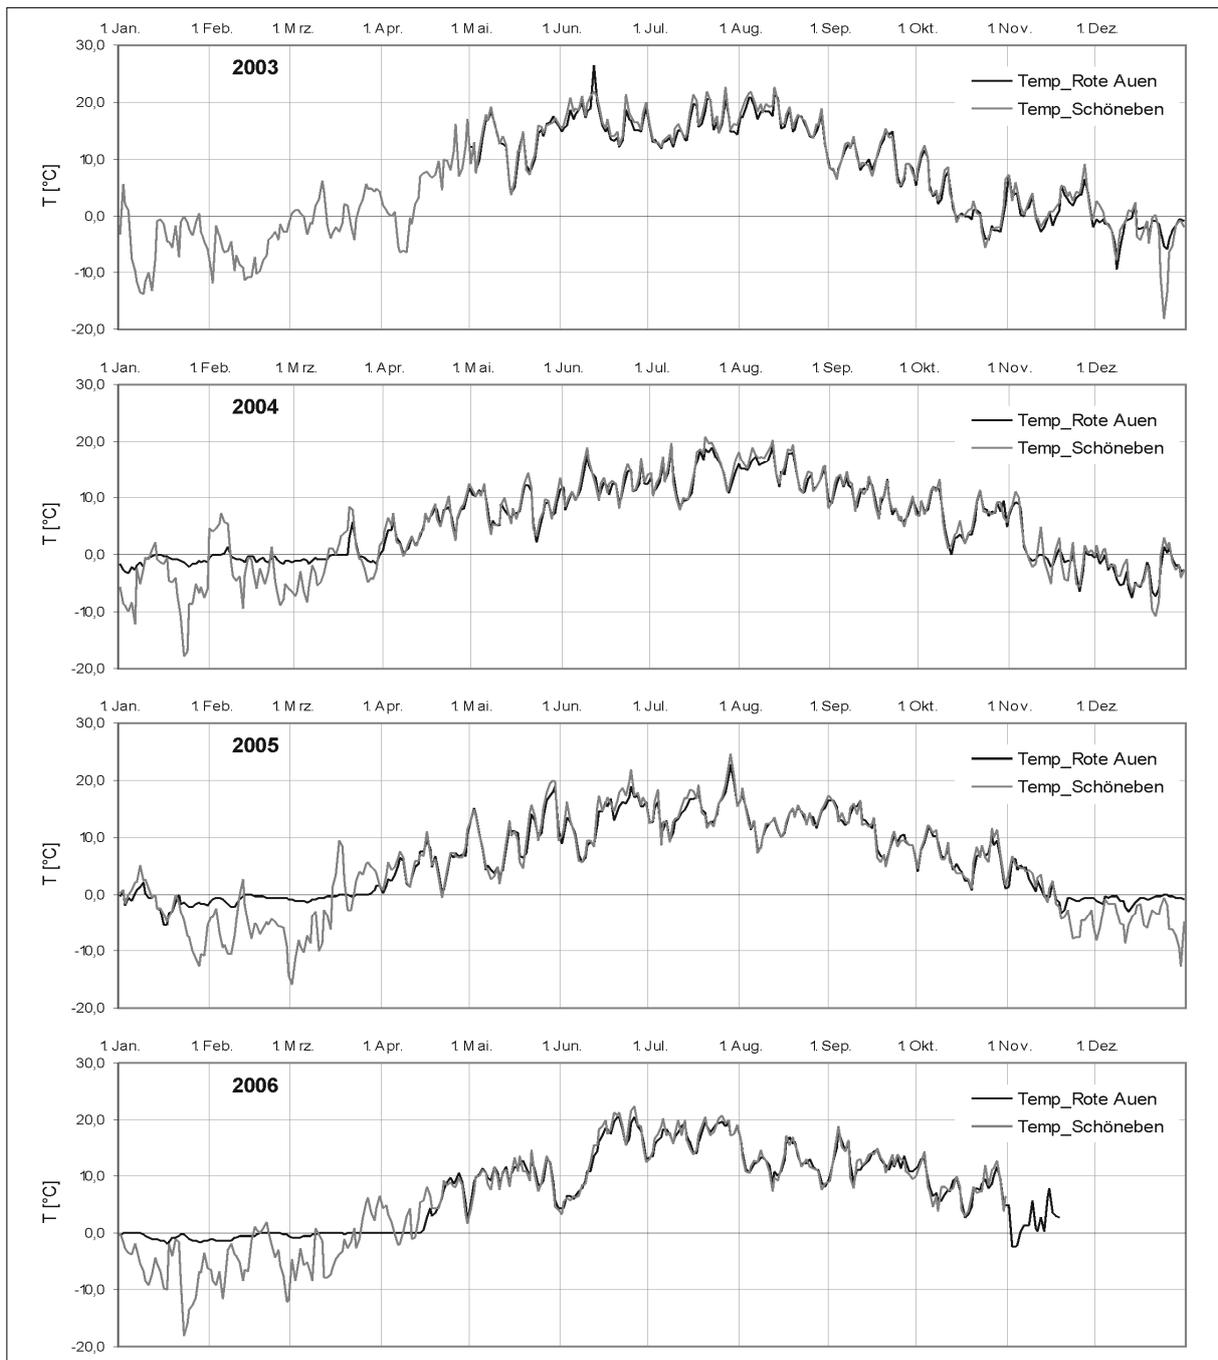
Abb. 56: Vergleich der Lufttemperatur-Tagesmittel zwischen Baro-Diver (Standort: "Rote Auen") und Klimastation (Standort: Schöneben-Gugu; Quelle: Hydrografischer Dienst)

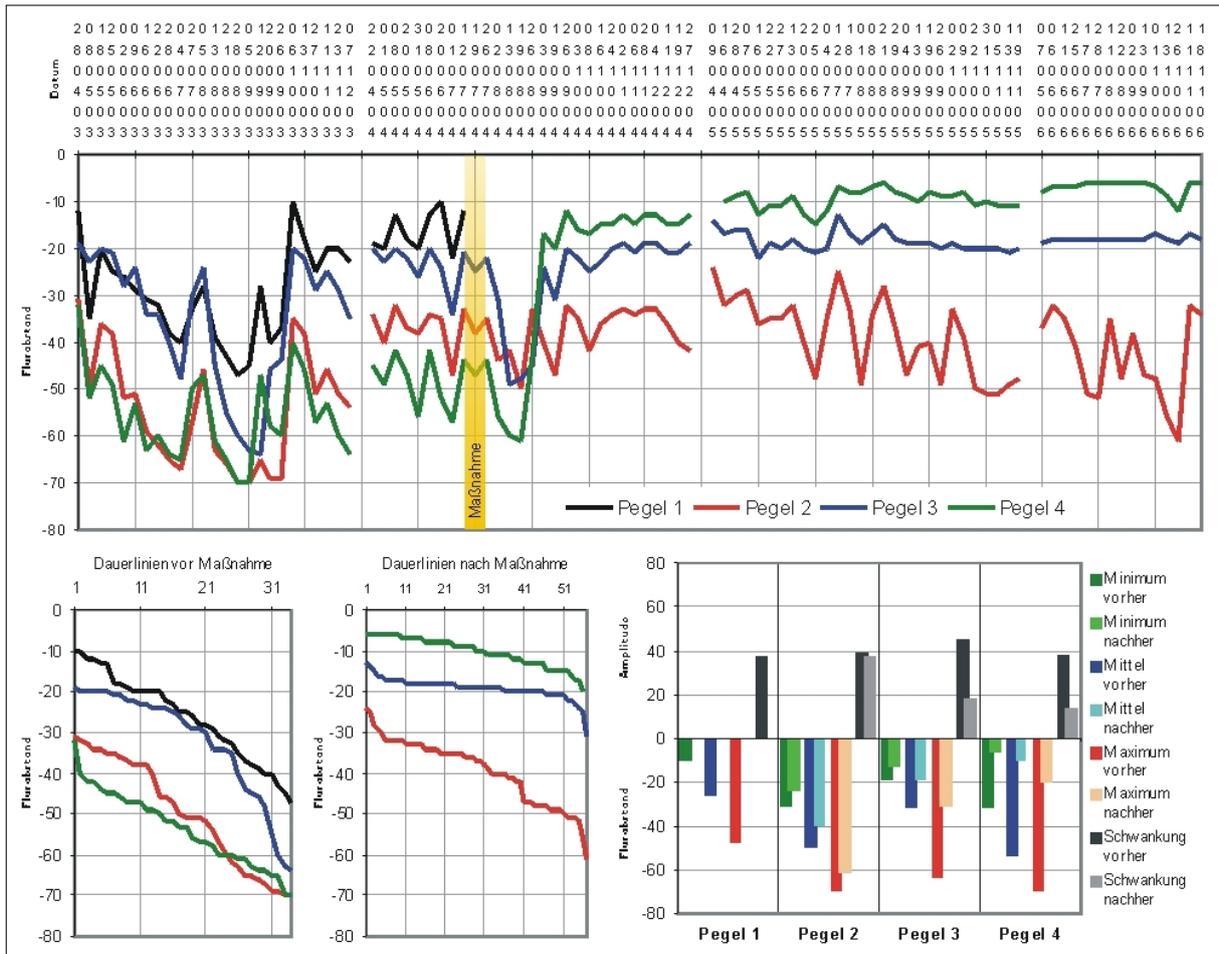
Abb. 70: Gang- und Dauerlinien sowie hydrologische Kenngrößen der Pegel 1, 2, 3 und 4 (Angaben in [cm])

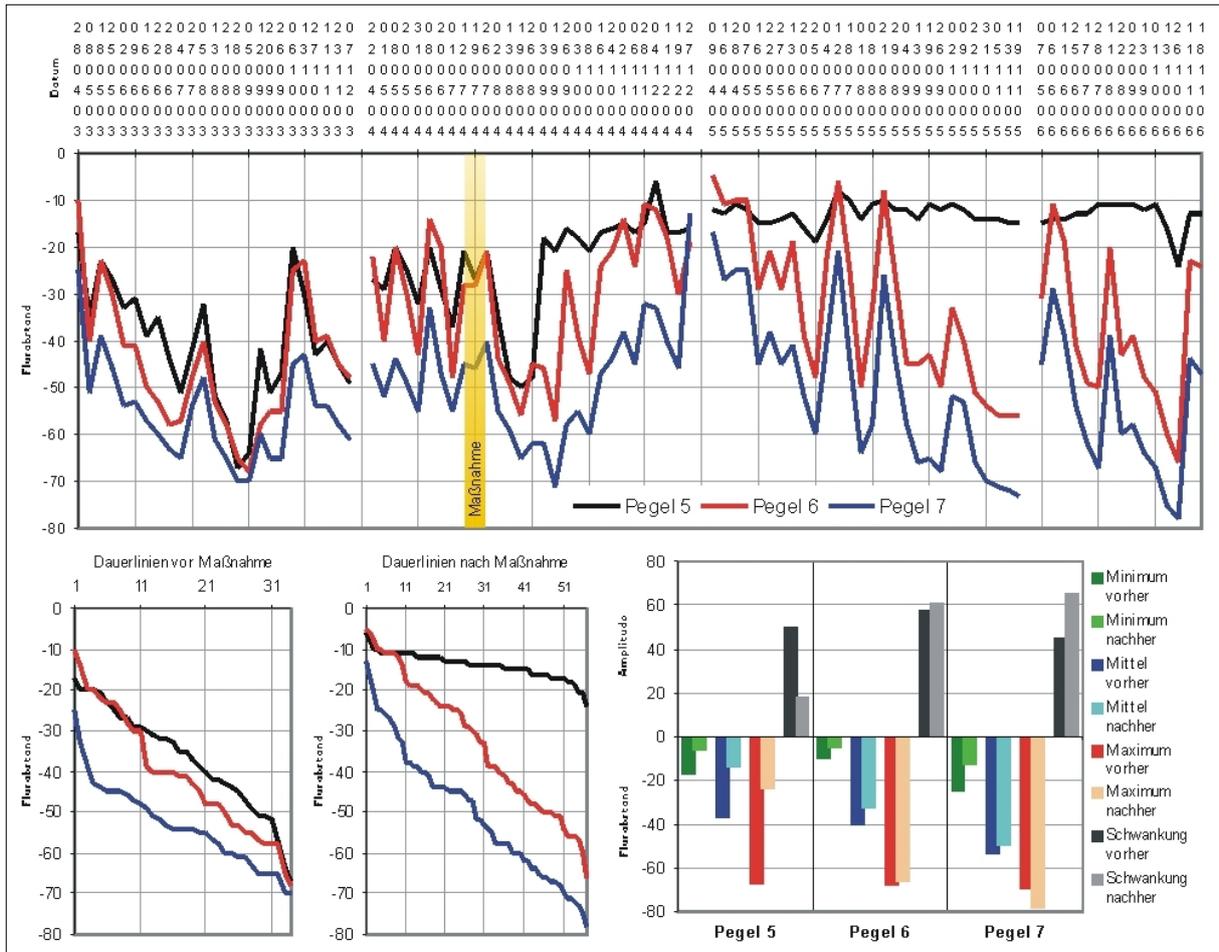
Abb. 71: Gang- und Dauerlinien sowie hydrologische Kenngrößen der Pegel 5, 6 und 7 (Angaben in [cm])

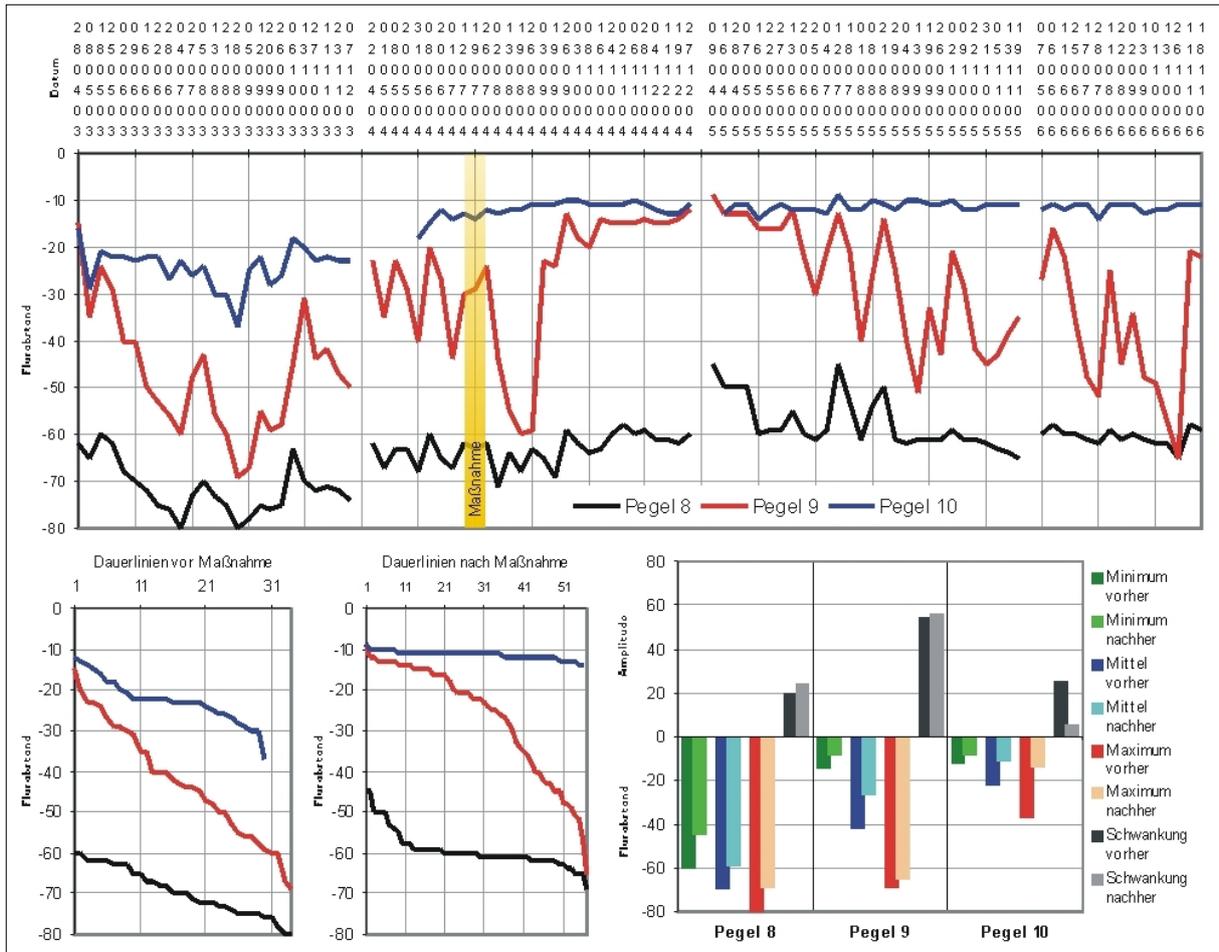
Abb. 72: Gang- und Dauerlinien sowie hydrologische Kenngrößen der Pegel 8, 9 und 10 (Angaben in [cm])

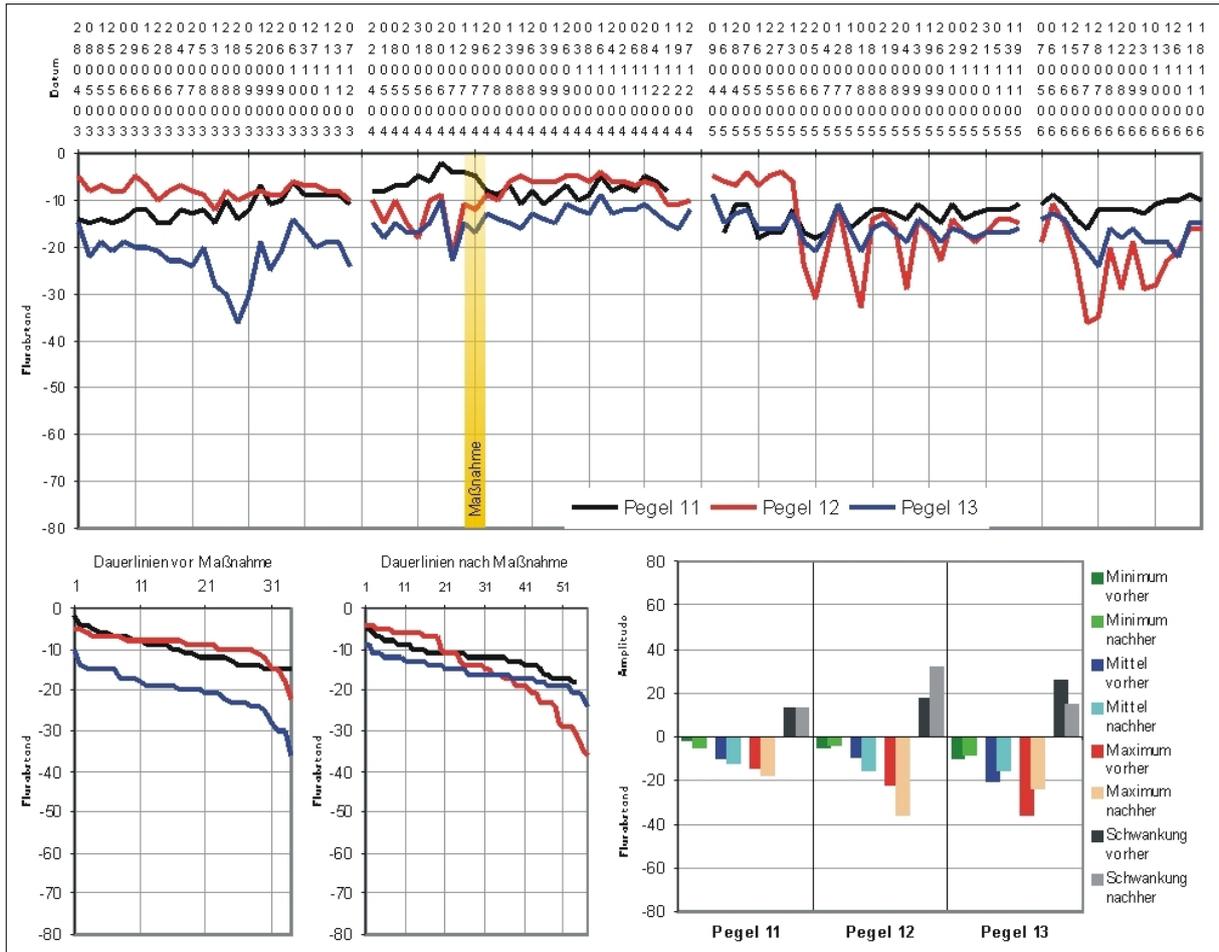
Abb. 73: Gang- und Dauerlinien sowie hydrologische Kenngrößen der Pegel 11, 12 und 13 (Angaben in [cm])

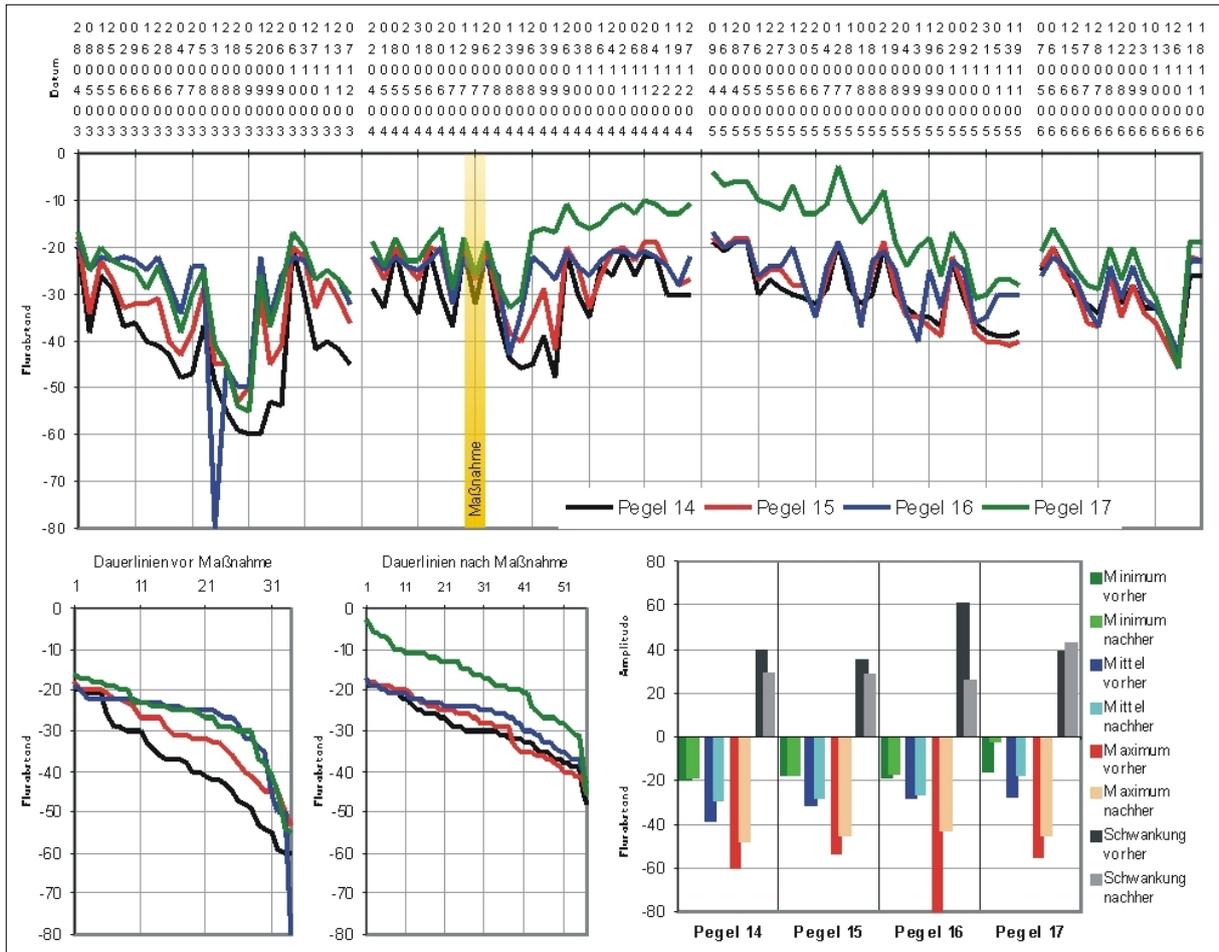
Abb. 74: Gang- und Dauerlinien sowie hydrolog. Kenngrößen der Pegel 14, 15, 16 und 17 (Angaben in [cm])

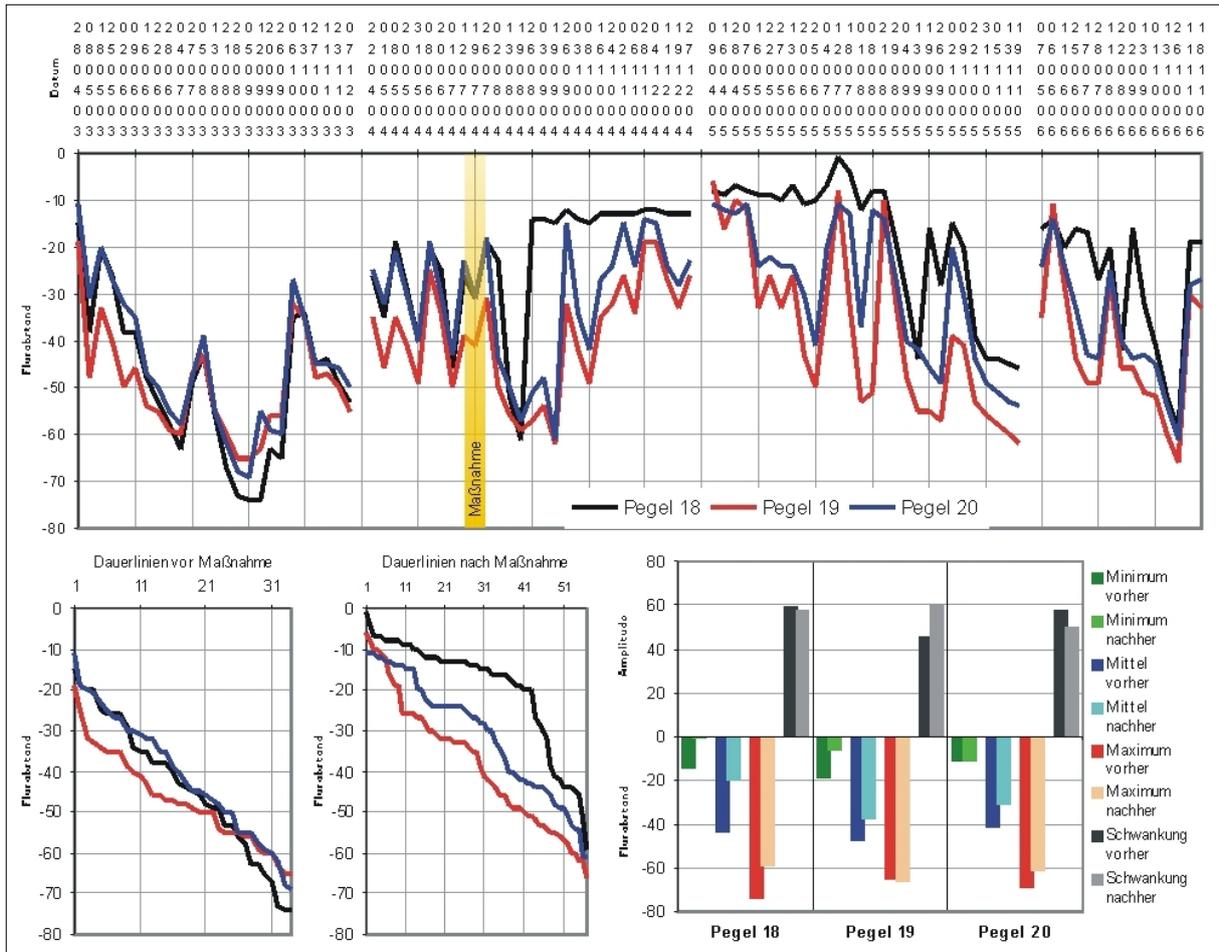
Abb. 75: Gang- und Dauerlinien sowie hydrologische Kenngrößen der Pegel 18, 19 und 20 (Angaben in [cm])

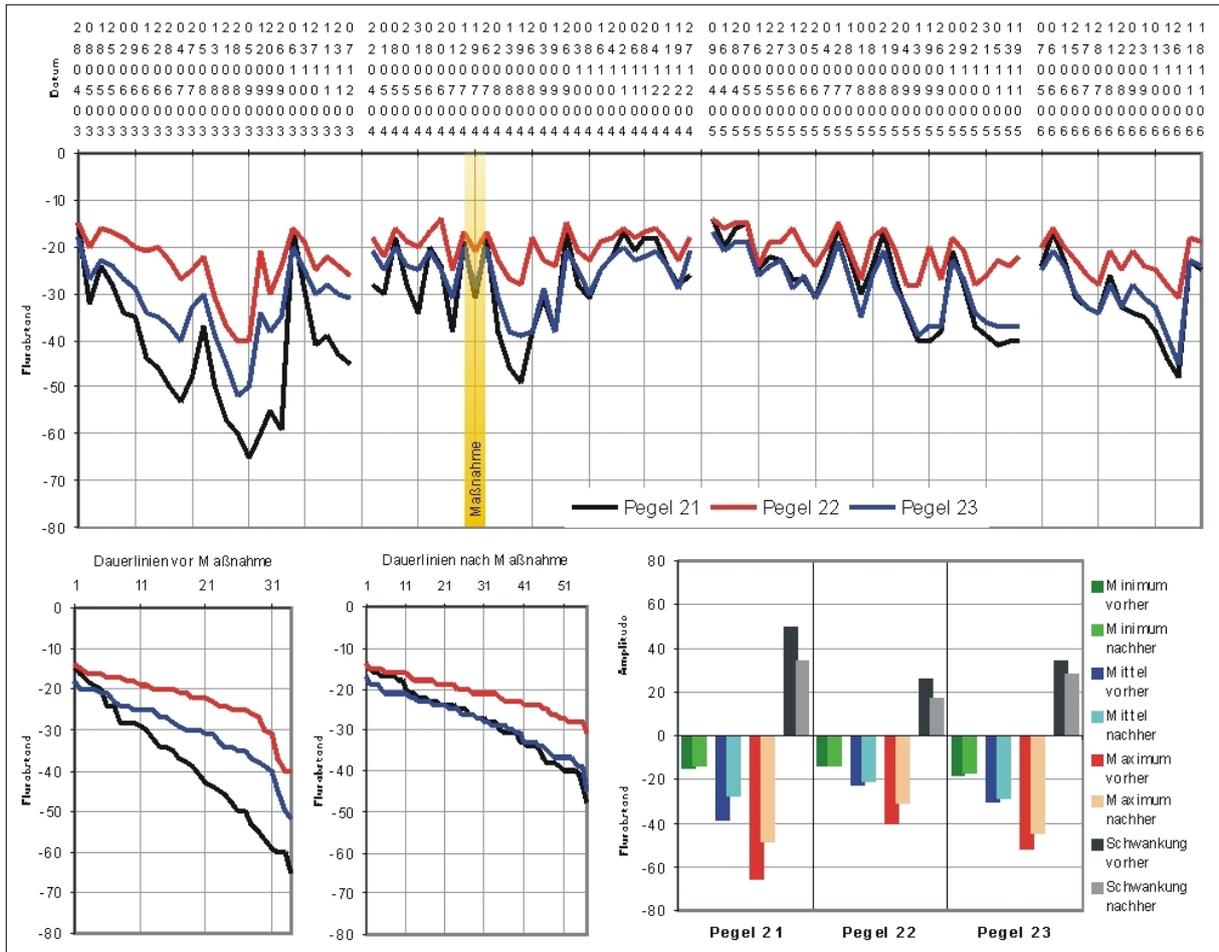
Abb. 76: Gang- und Dauerlinien sowie hydrologische Kenngrößen der Pegel 21, 22 und 23 (Angaben in [cm])

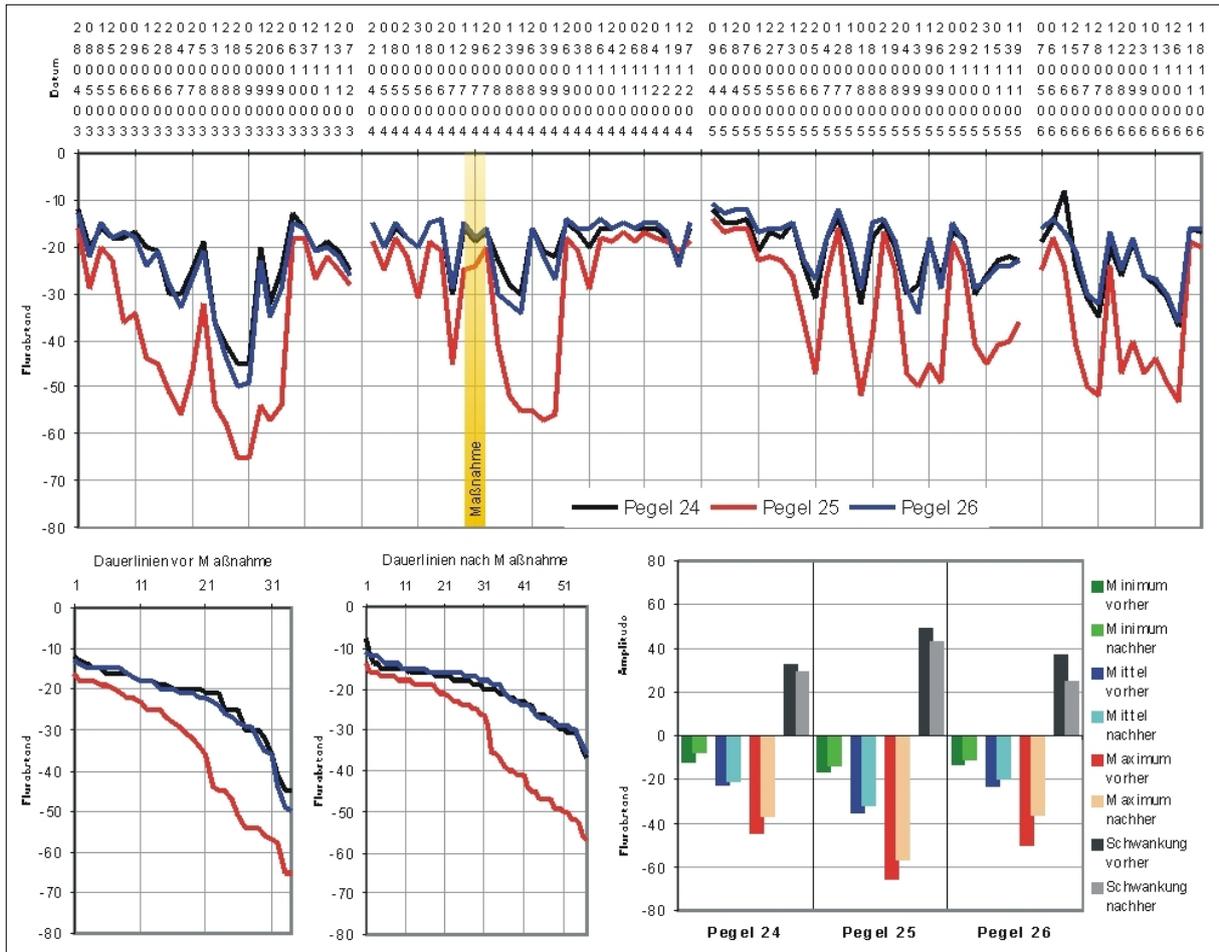
Abb. 77: Gang- und Dauerlinien sowie hydrologische Kenngrößen der Pegel 24, 25 und 26 (Angaben in [cm])

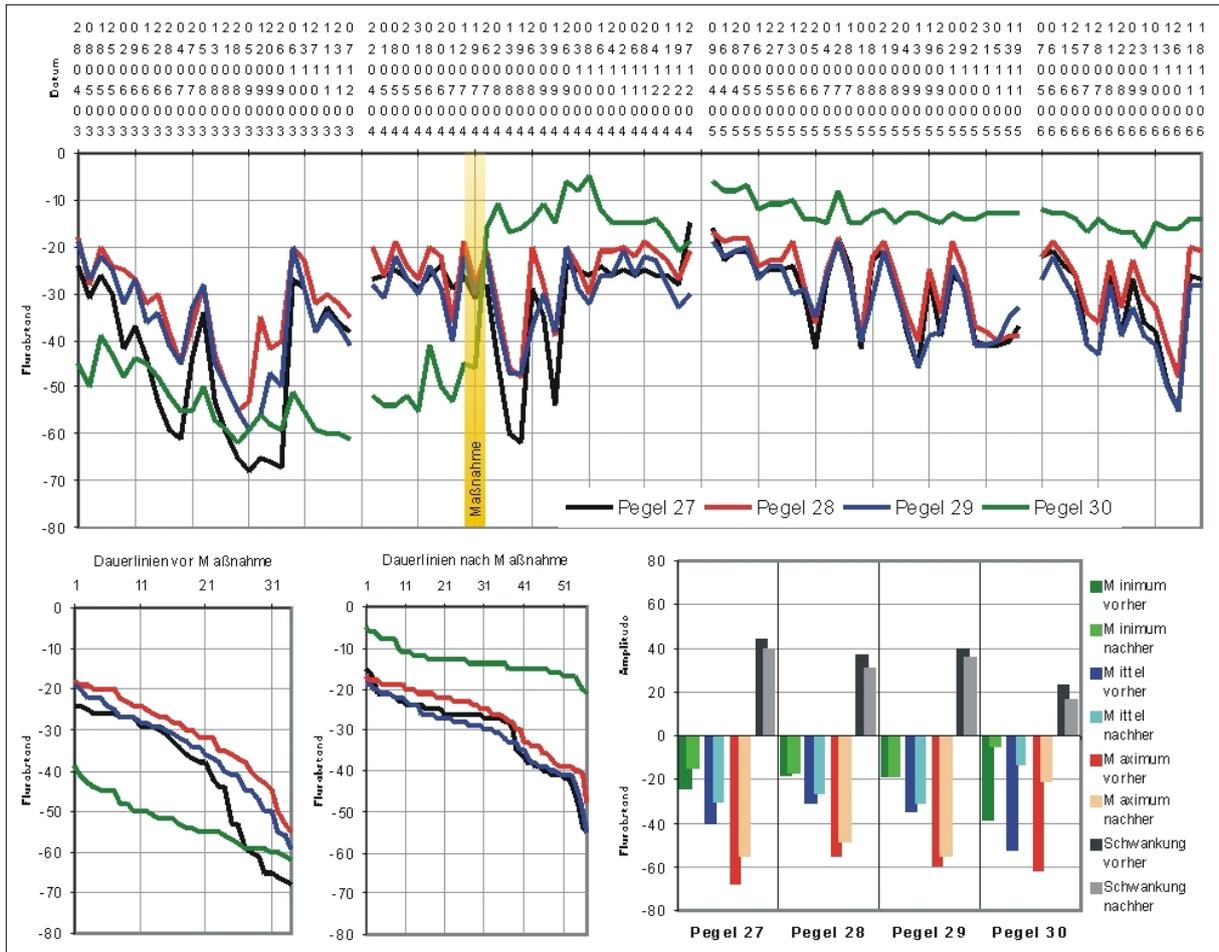
Abb. 78: Gang- und Dauerlinien sowie hydrolog. Kenngrößen der Pegel 27, 28, 29 und 30 (Angaben in [cm])

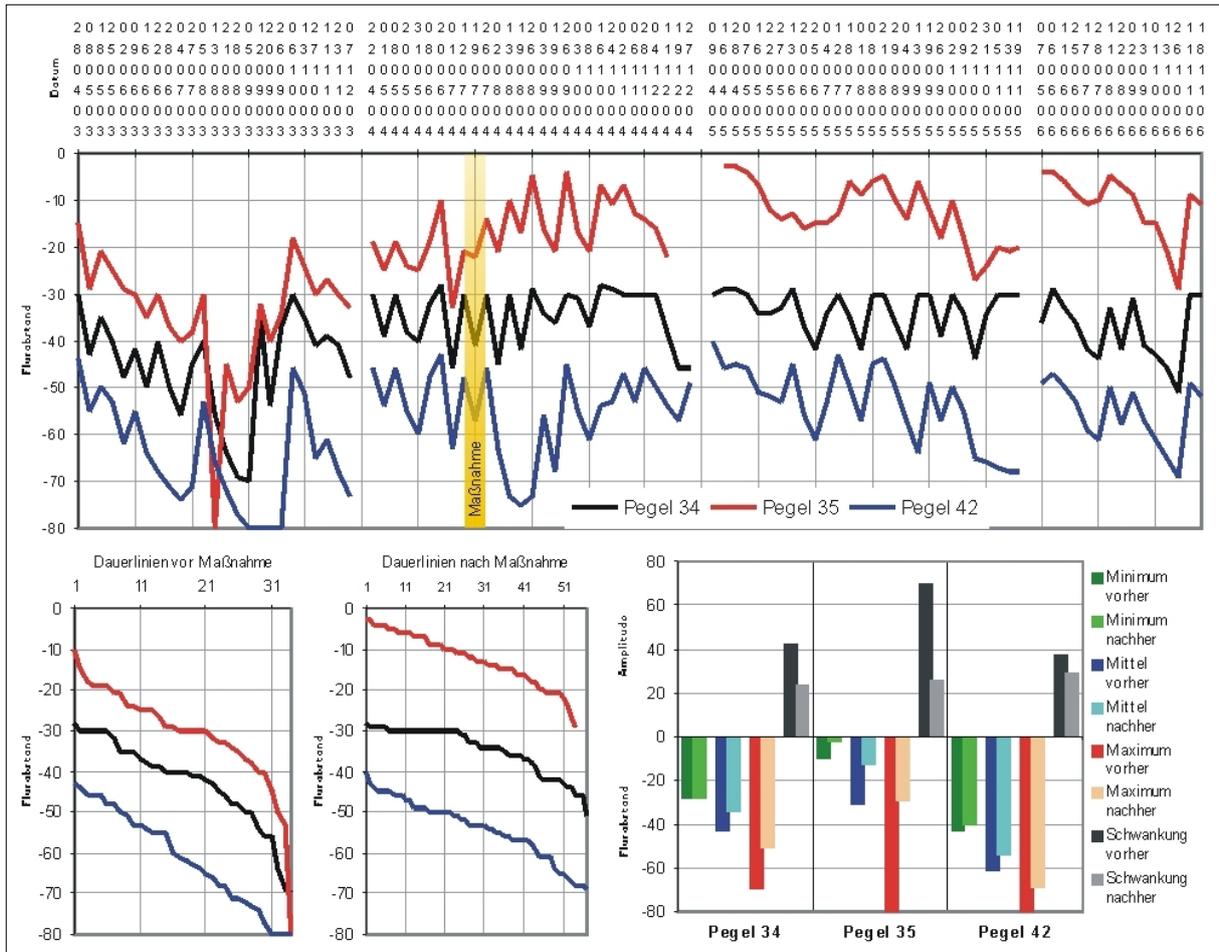
Abb. 79: Gang- und Dauerlinien sowie hydrologische Kenngrößen der Pegel 34, 35 und 42 (Angaben in [cm])

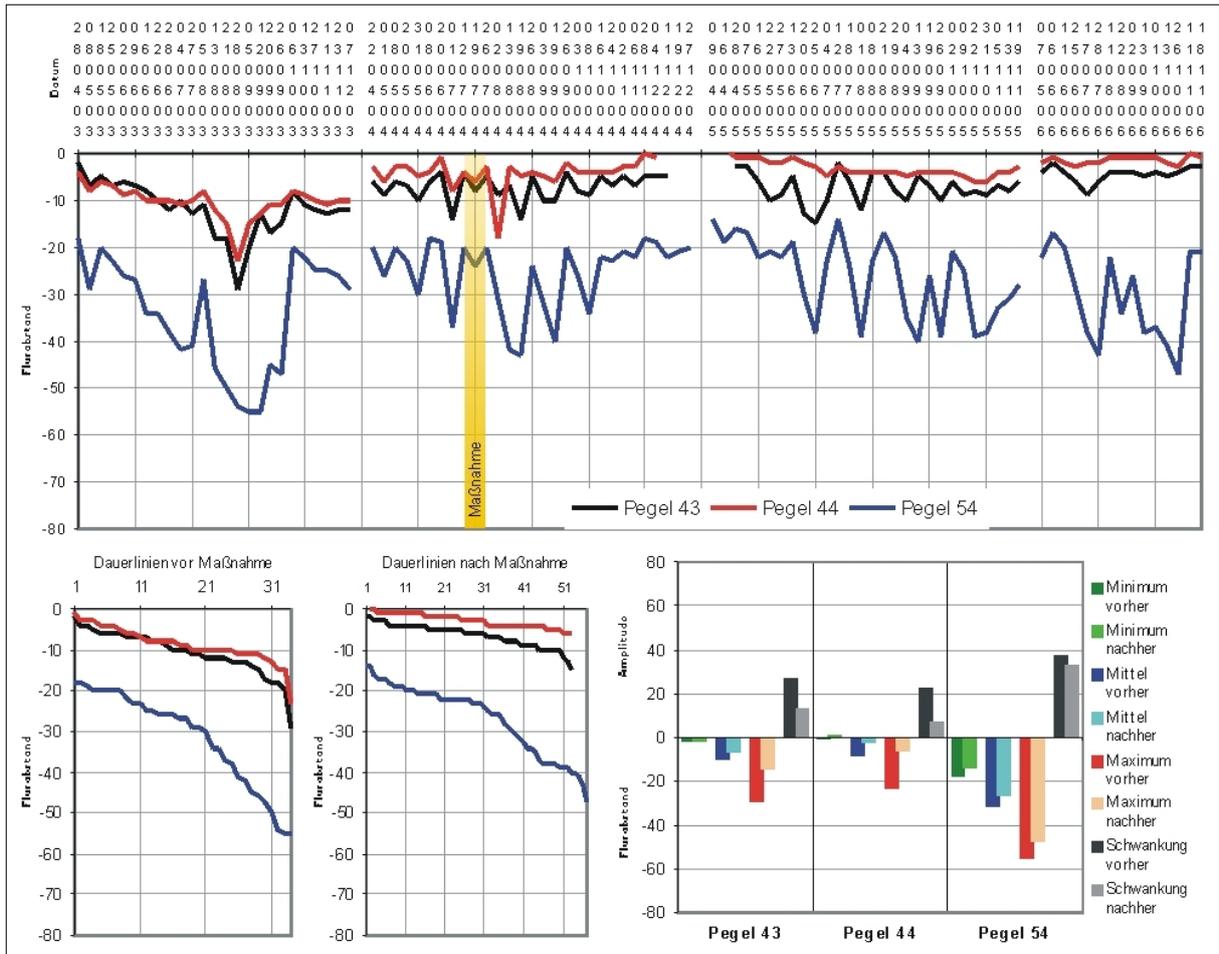
Abb. 80: Gang- und Dauerlinien sowie hydrologische Kenngrößen der Pegel 43, 44 und 54 (Angaben in [cm])

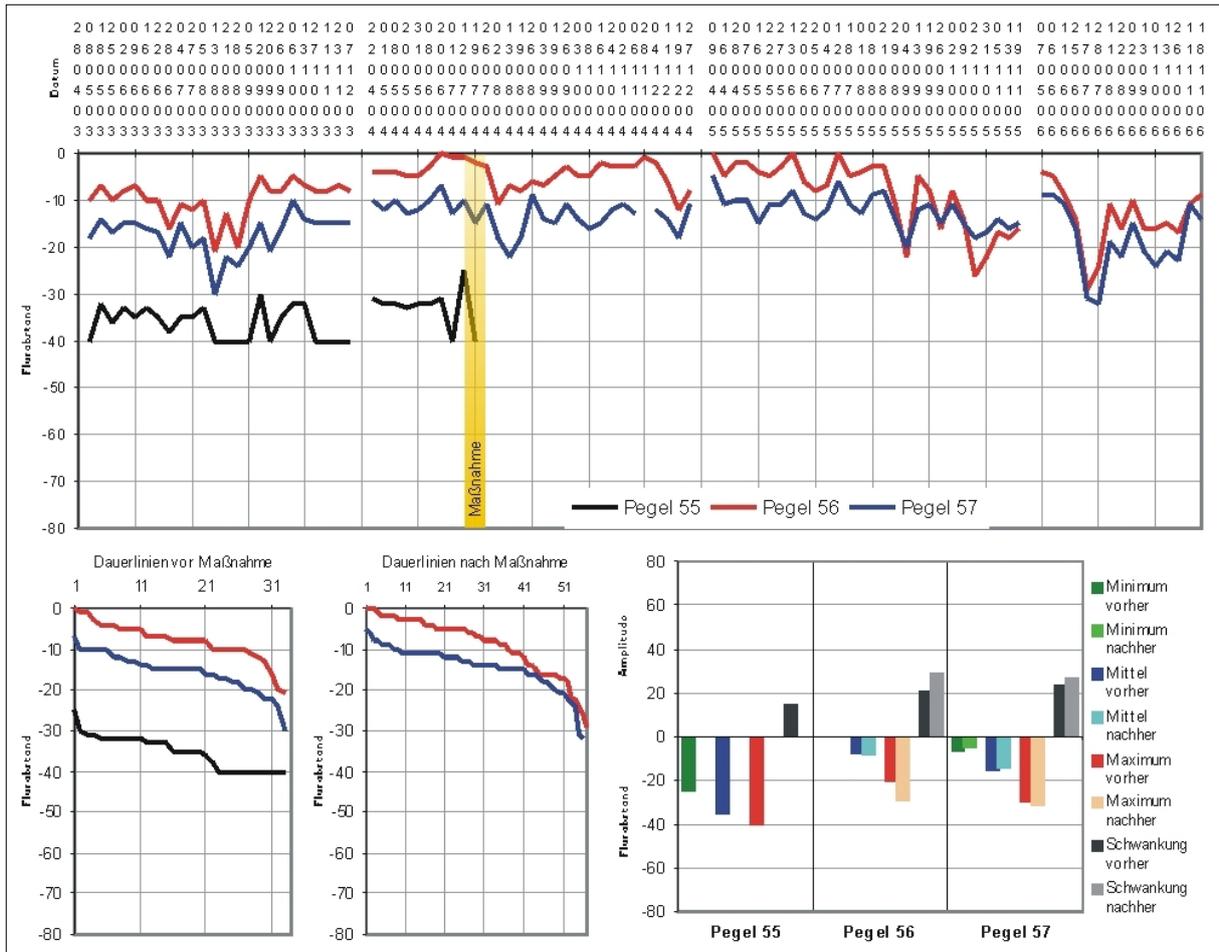
Abb. 81: Gang- und Dauerlinien sowie hydrologische Kenngrößen der Pegel 55, 56 und 57 (Angaben in [cm])

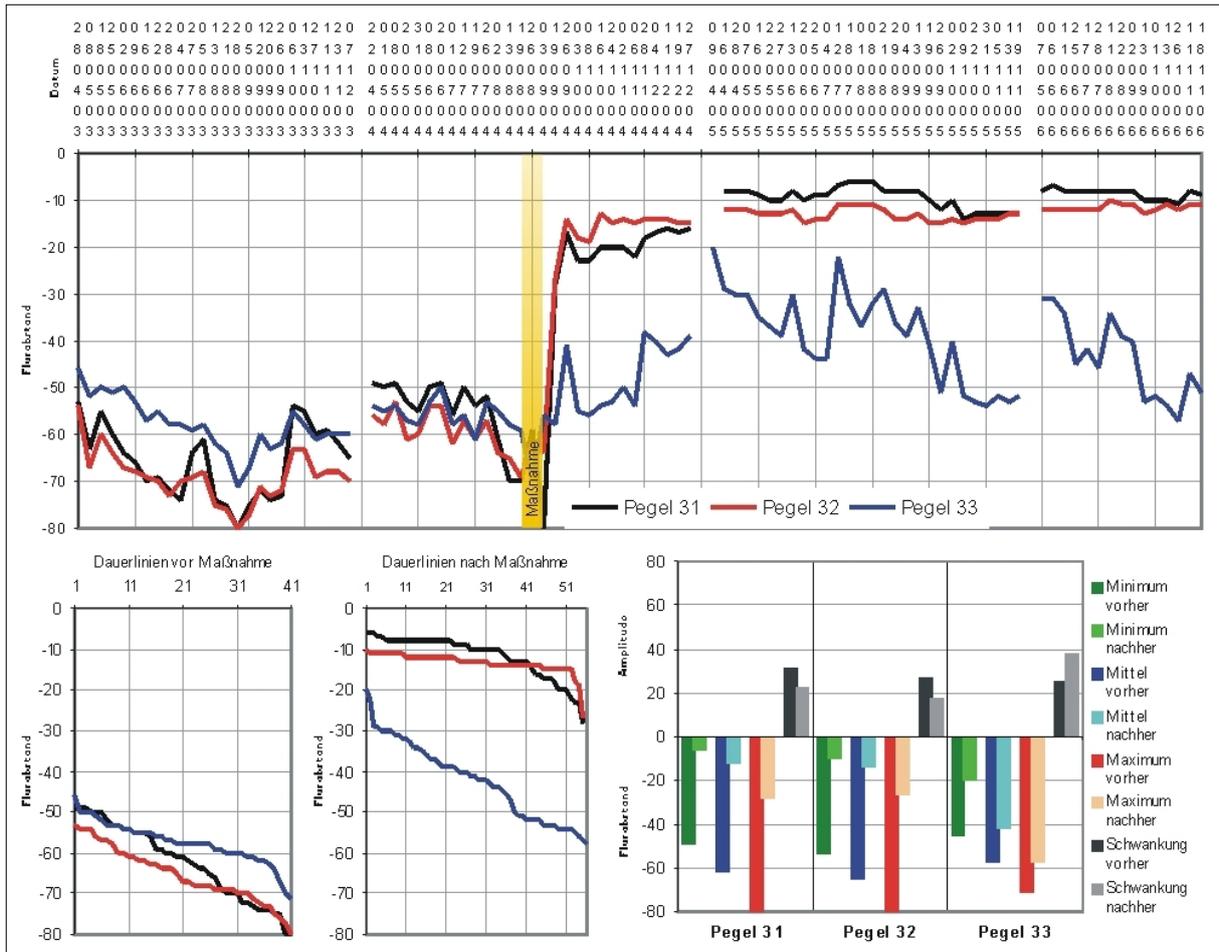
Abb. 82: Gang- und Dauerlinien sowie hydrologische Kenngrößen der Pegel 31, 32 und 33 (Angaben in [cm])

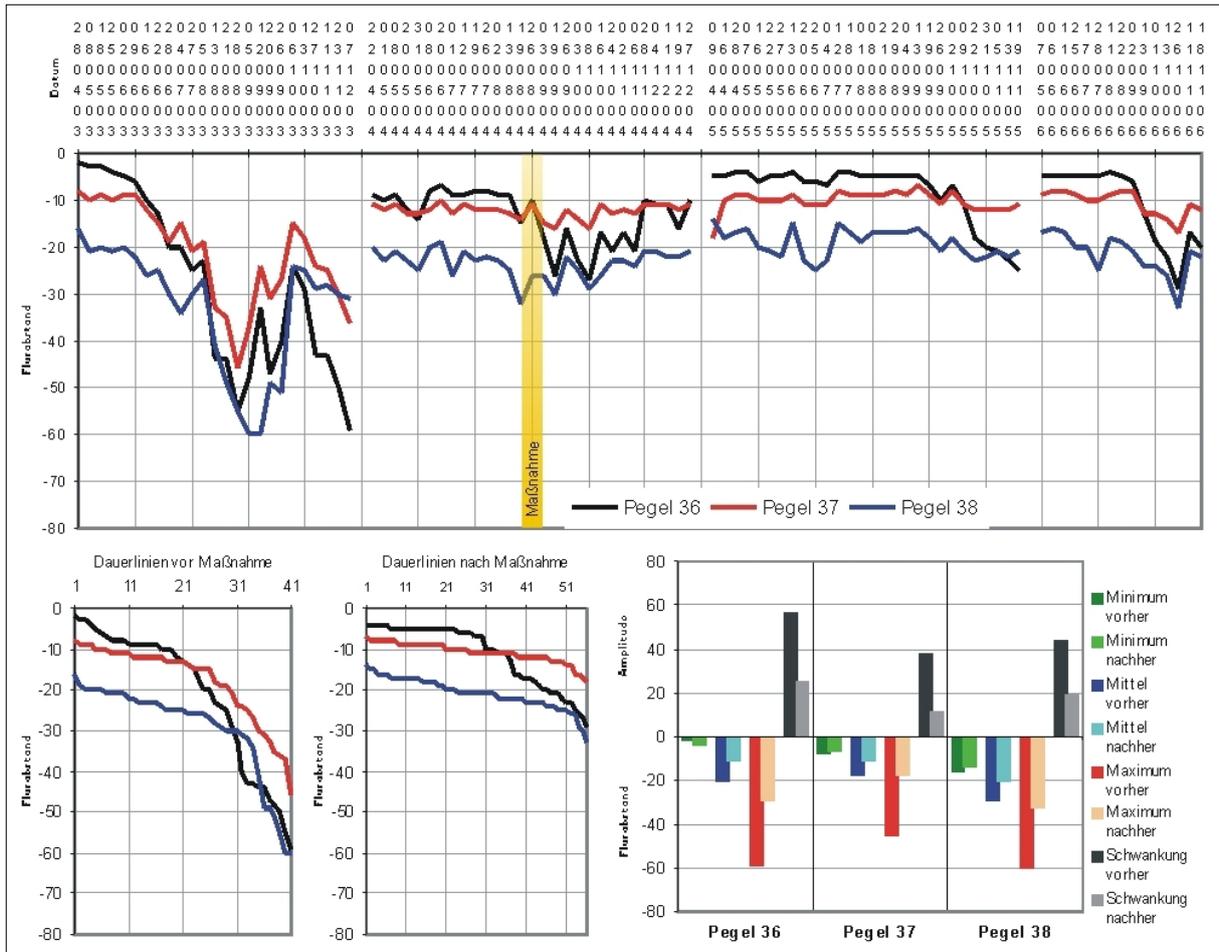
Abb. 83: Gang- und Dauerlinien sowie hydrologische Kenngrößen der Pegel 36, 37 und 38 (Angaben in [cm])

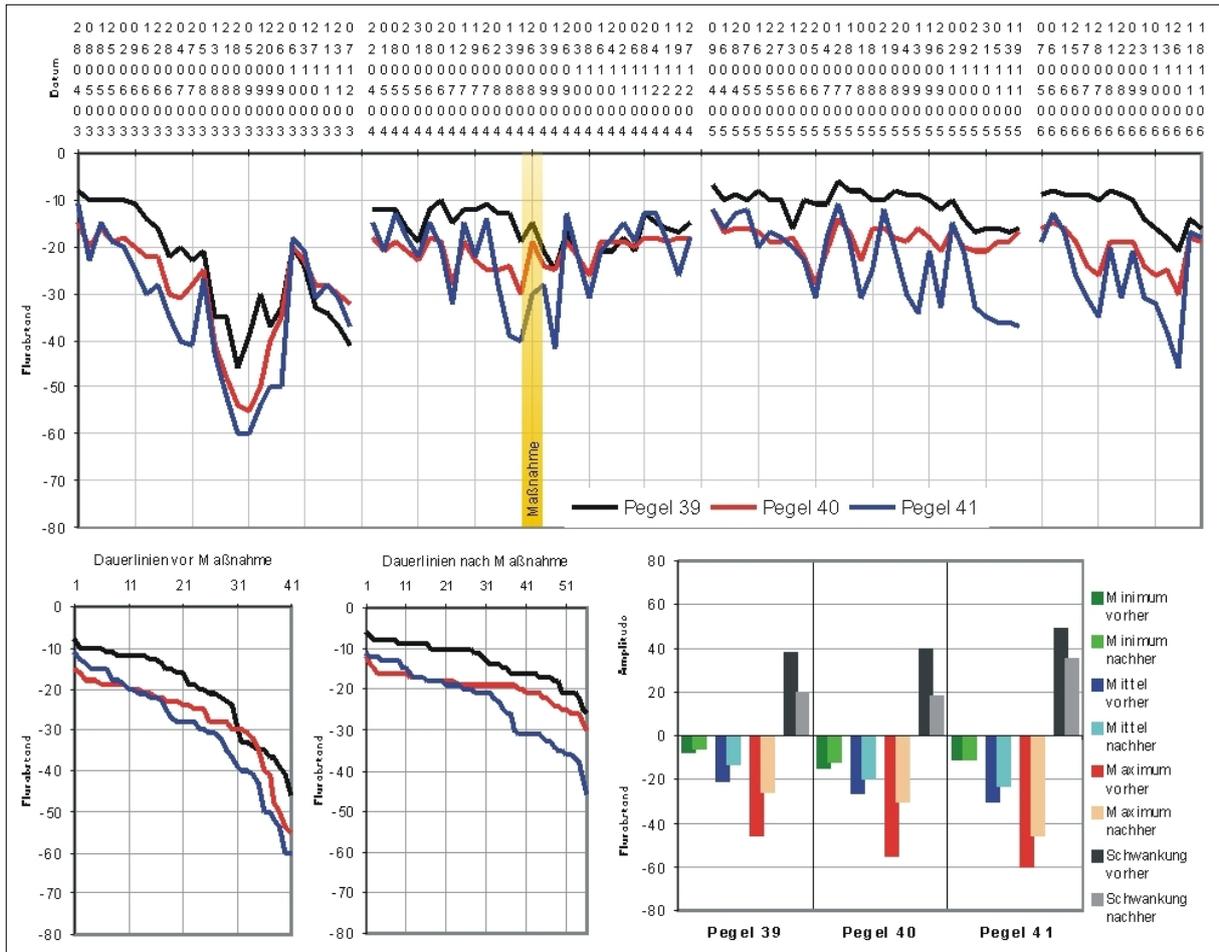
Abb. 84: Gang- und Dauerlinien sowie hydrologische Kenngrößen der Pegel 39, 40 und 41 (Angaben in [cm])
