DISSERTATION

Sanierung des Moorökosystems "Rote Auen"
in der Gemeinde Weitersfelden, Oberösterreich
– Planung, Umsetzung und Erfolgskontrolle

Verfasserin / Verfasser:	Mario Pöstinger
Matrikel-Nummer:	9355303
Dissertationsgebiet (lt. Studienblatt):	Ökologie
Betreuerin / Betreuer:	Ao. Univ.-Prof. Dr. Gert Michael Steiner

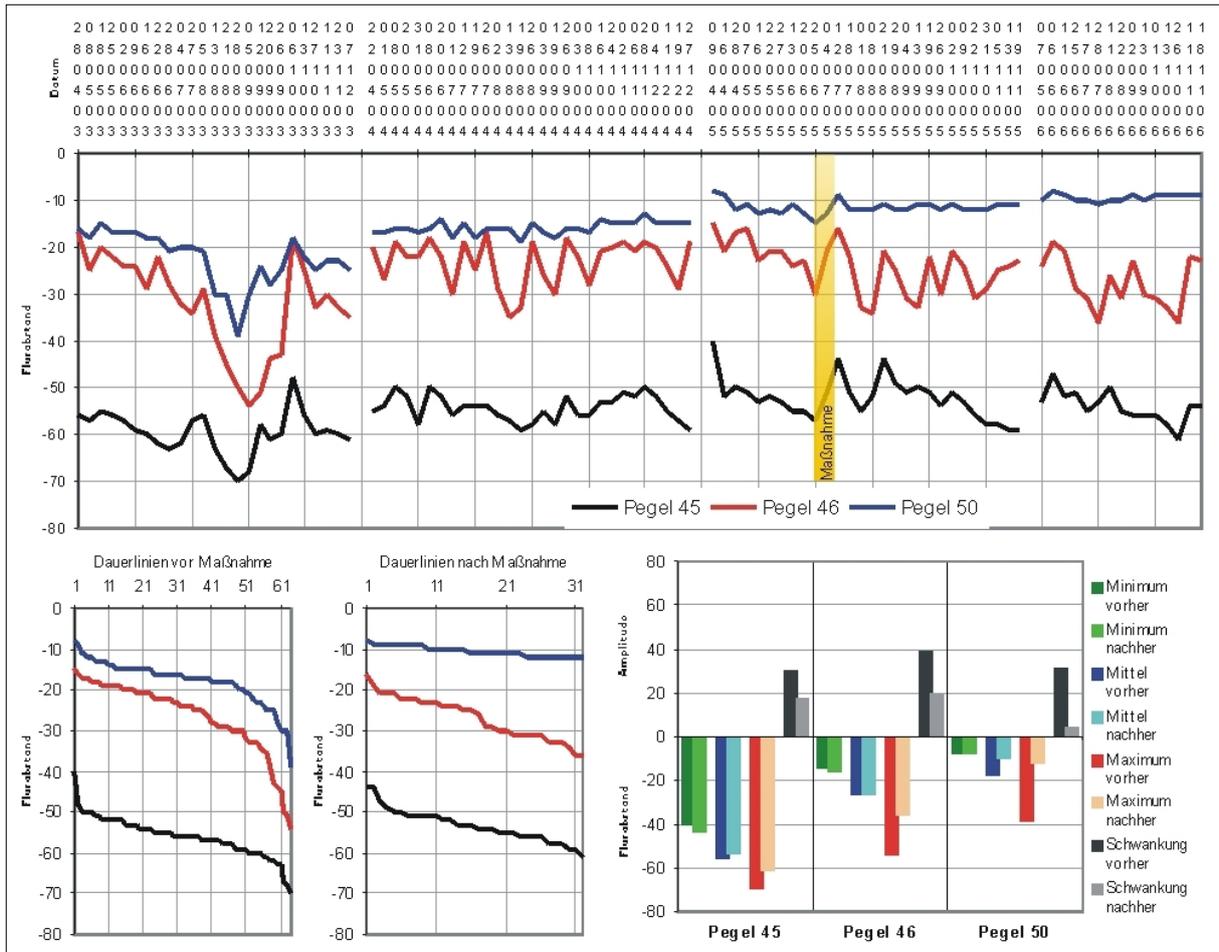
Abb. 85: Gang- und Dauerlinien sowie hydrologische Kenngrößen der Pegel 45, 46 und 50 (Angaben in [cm])

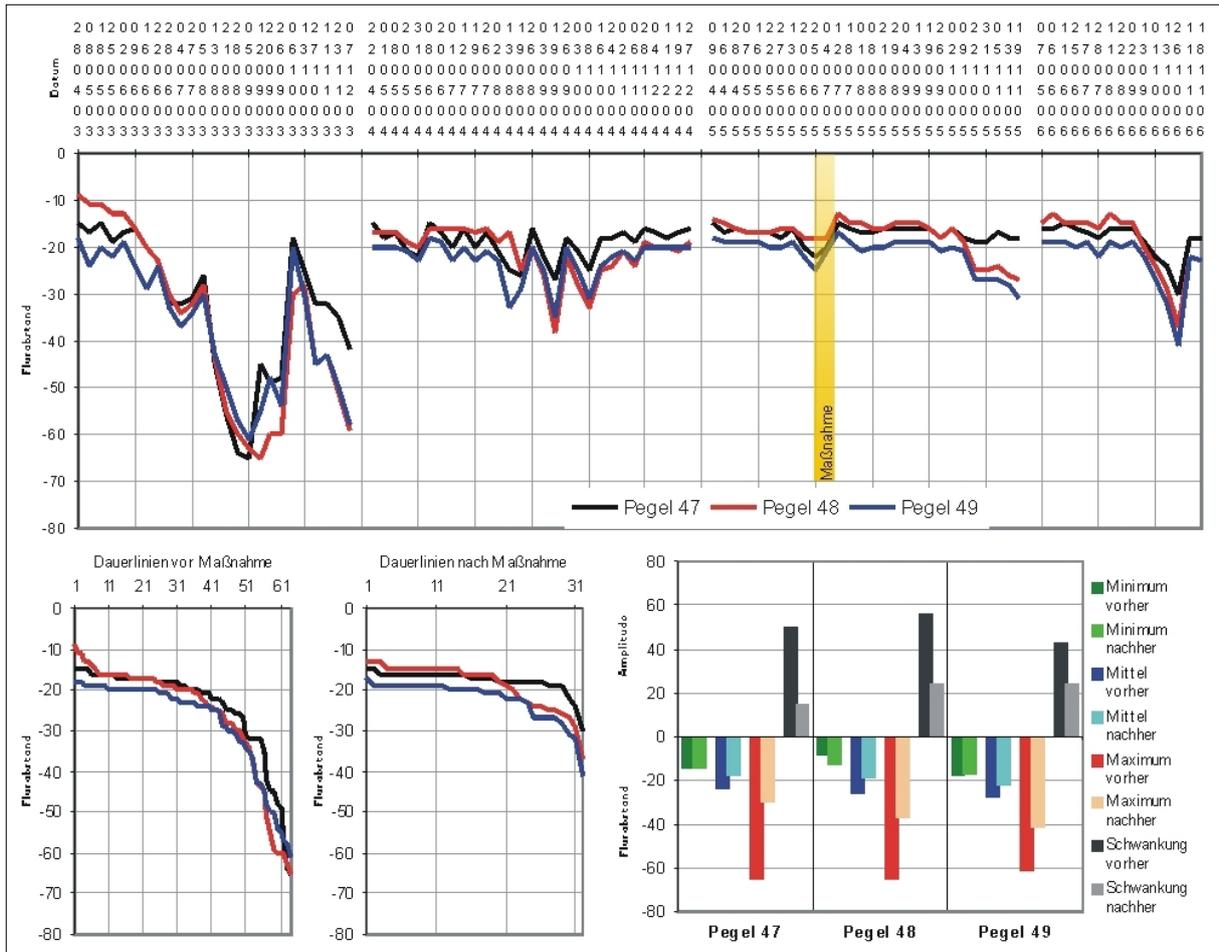
Abb. 86: Gang- und Dauerlinien sowie hydrologische Kenngrößen der Pegel 47, 48 und 49 (Angaben in [cm])

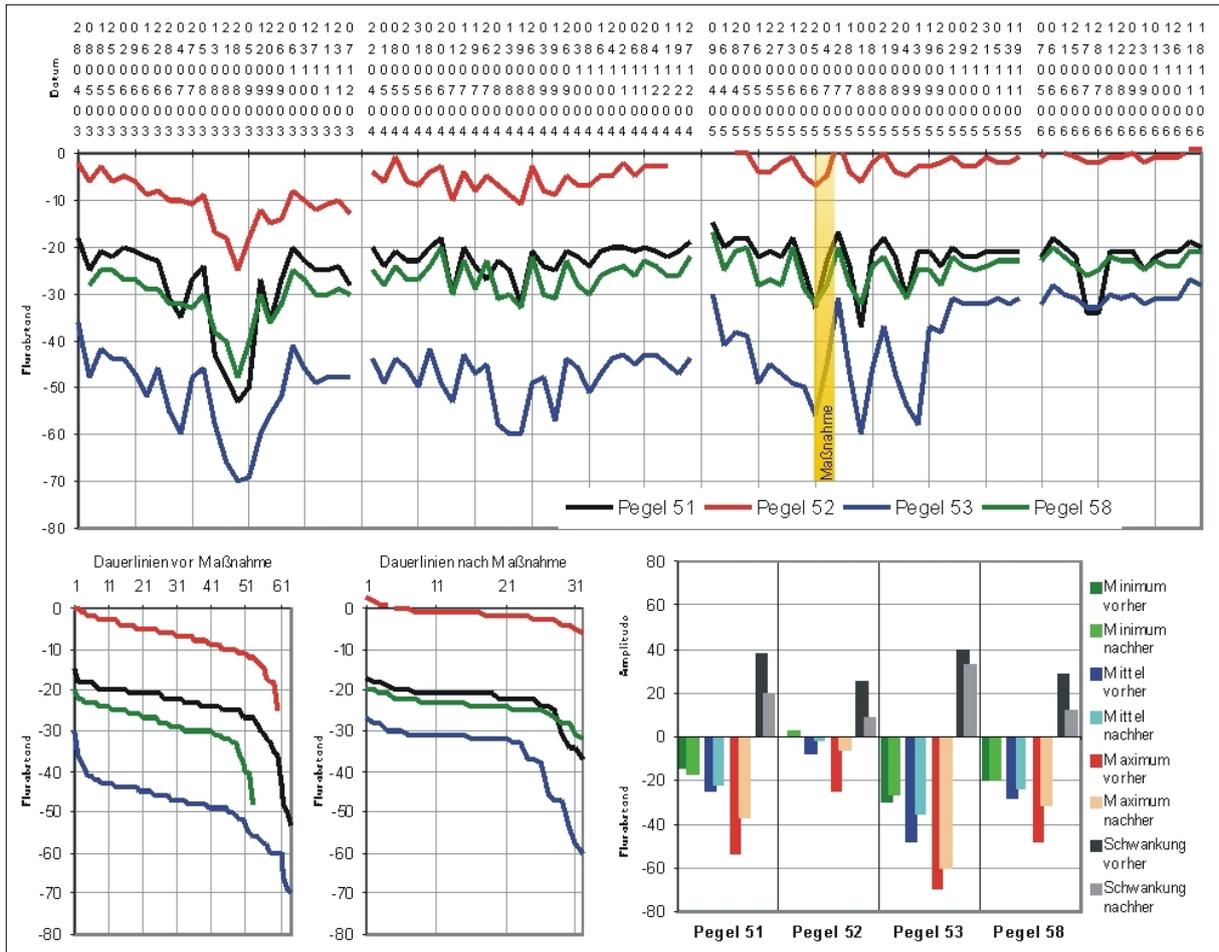
Abb. 87: Gang- und Dauerlinien sowie hydrolog. Kenngrößen der Pegel 51, 52, 53 und 58 (Angaben in [cm])

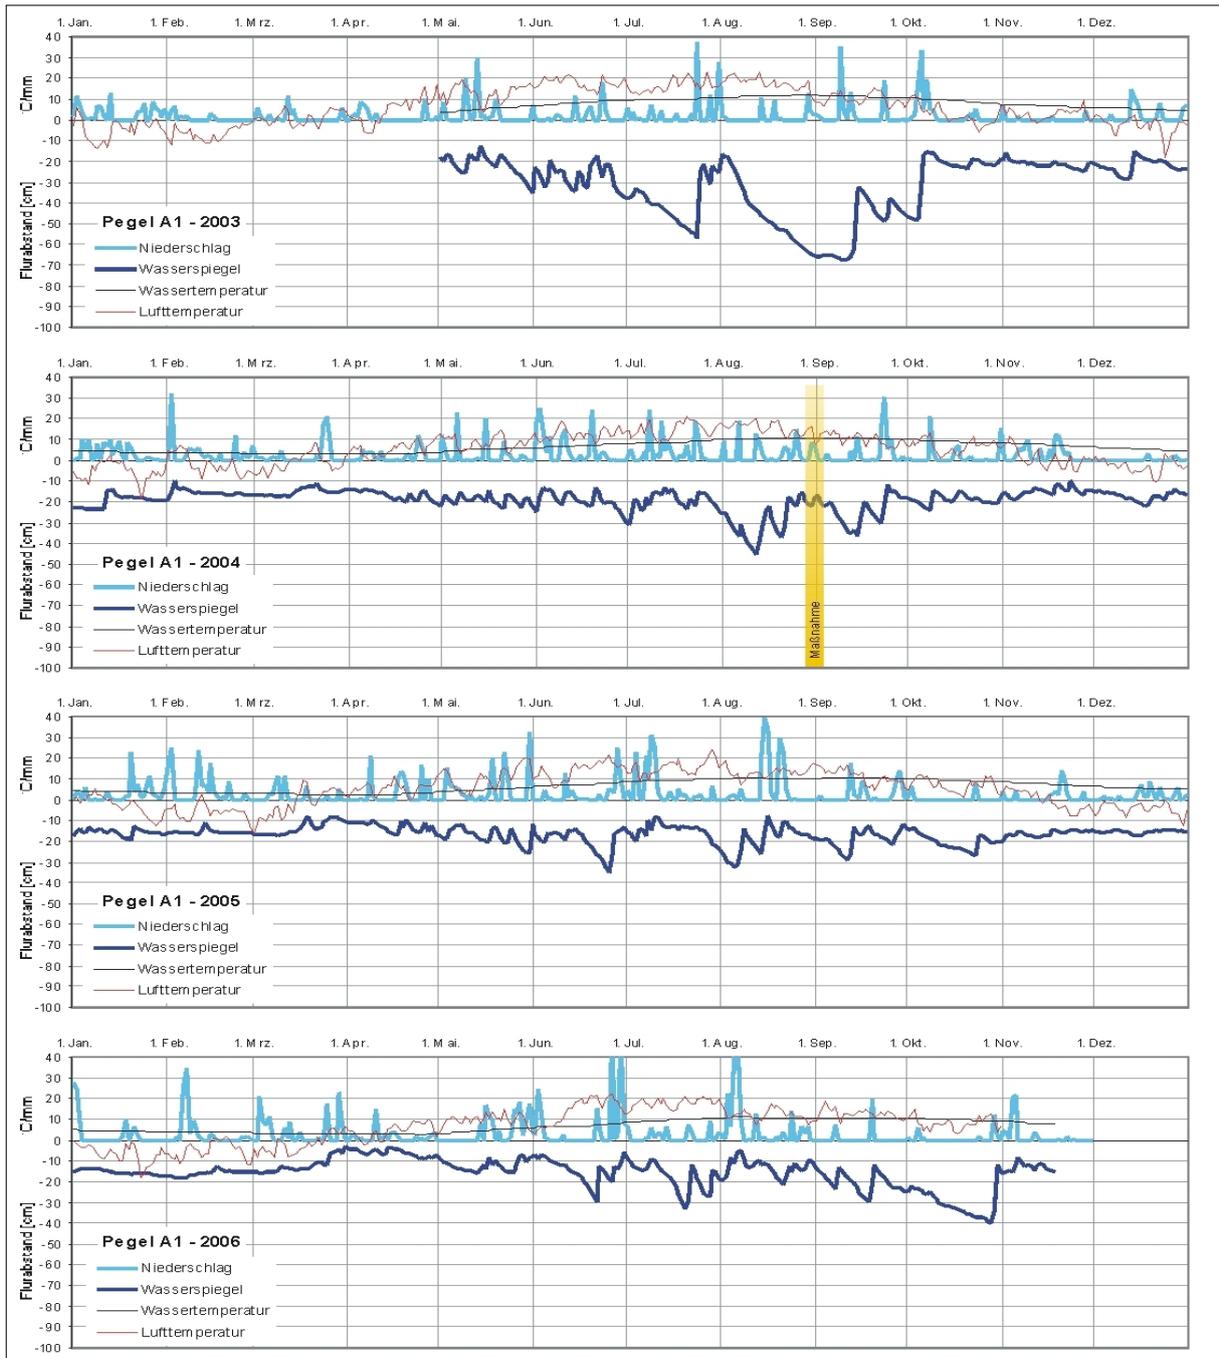
Abb. 88: Wasserganglinien und Wassertemperaturverlauf von Diver-Pegel A1 sowie Niederschlags- und Lufttemperaturkurven von der Messstelle Schöneben-Gugu (Quelle: Hydrografischer Dienst)

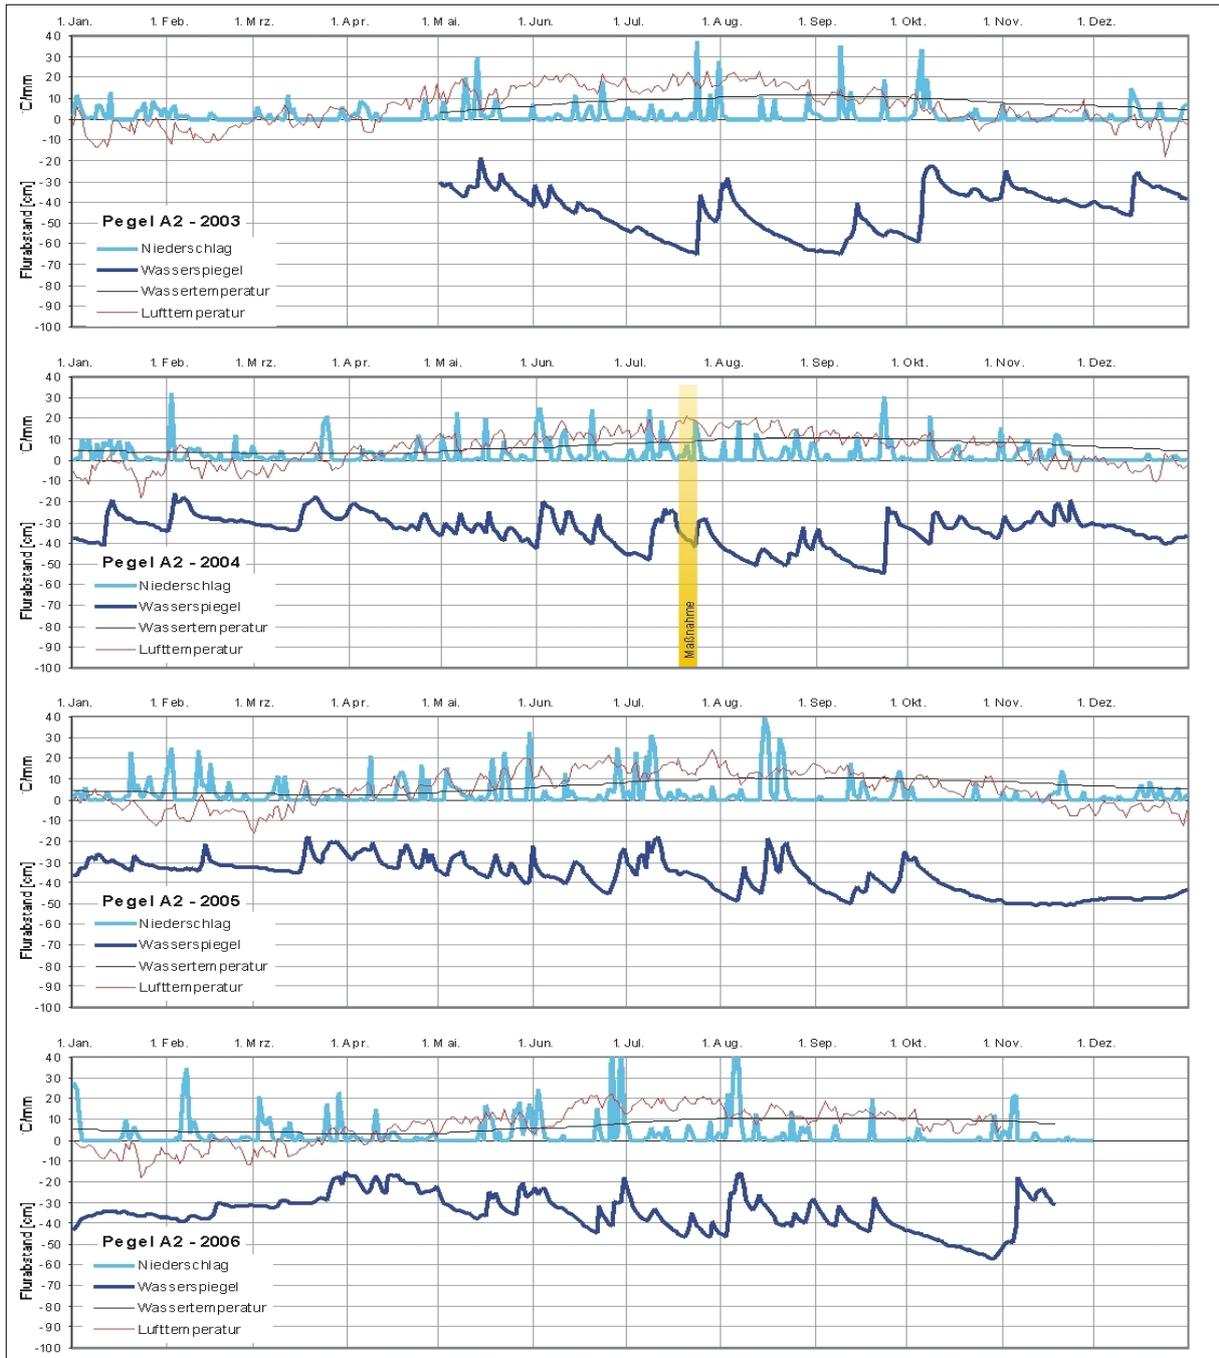
Abb. 90: Wasserganglinien und Wassertemperaturverlauf von Diver-Pegel A2 sowie Niederschlags- und Lufttemperaturkurven von der Messstelle Schöneben-Gugu (Quelle: Hydrografischer Dienst)

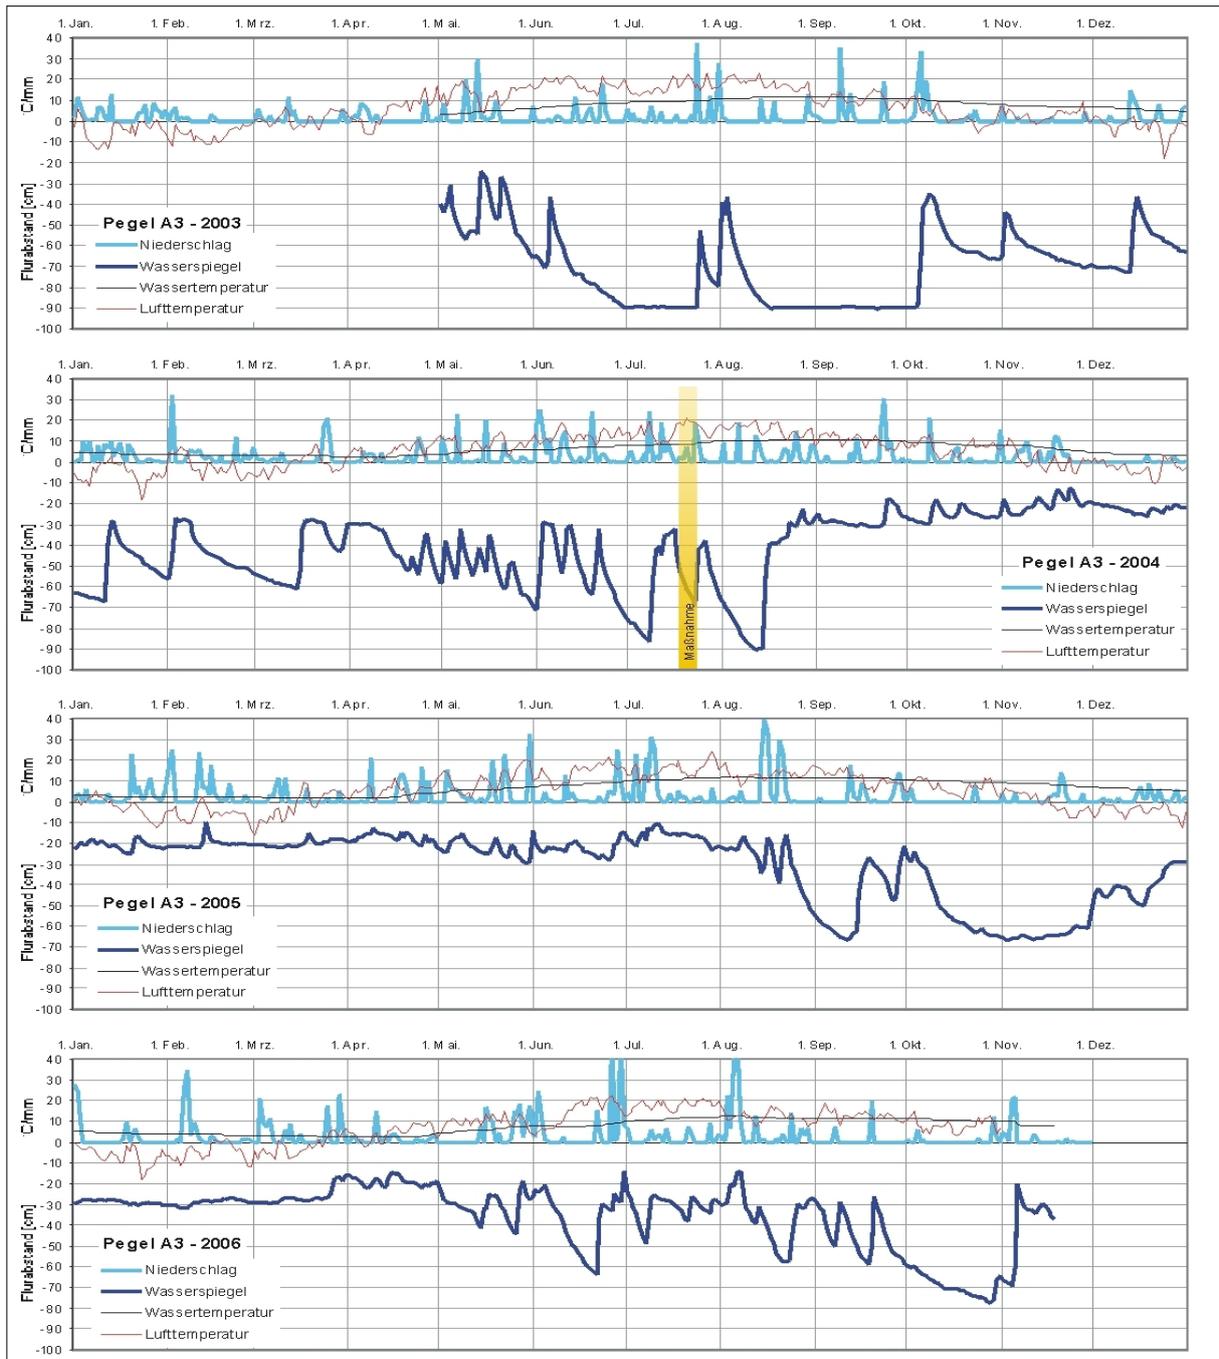
Abb. 92: Wasserganglinien und Wassertemperaturverlauf von Diver-Pegel A3 sowie Niederschlags- und Lufttemperaturkurven von der Messstelle Schöneben-Gugu (Quelle: Hydrografischer Dienst)

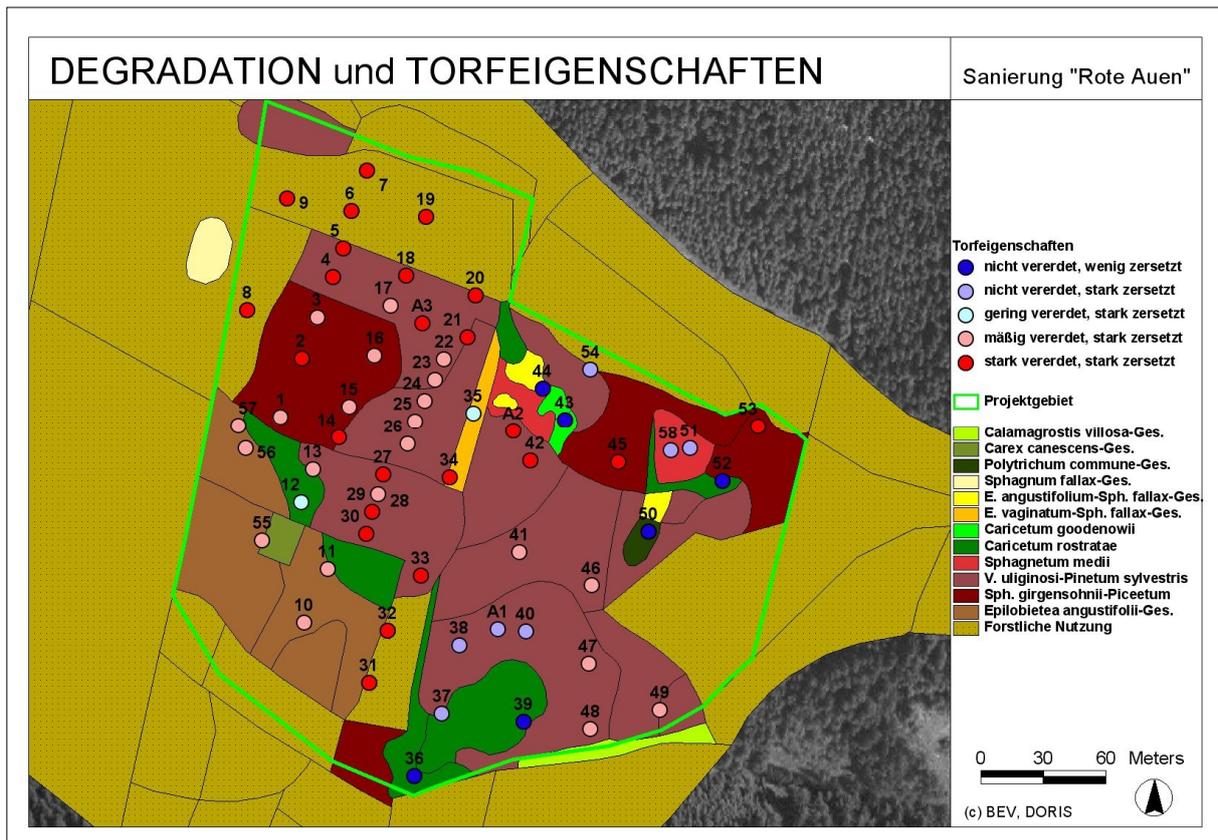
Abb. 94: Beurteilung und Klassifizierung der Pegel-Torfbohrkerne nach Dichte, Zersetzung, Wassersättigung und Mineralisierungsfortschritt

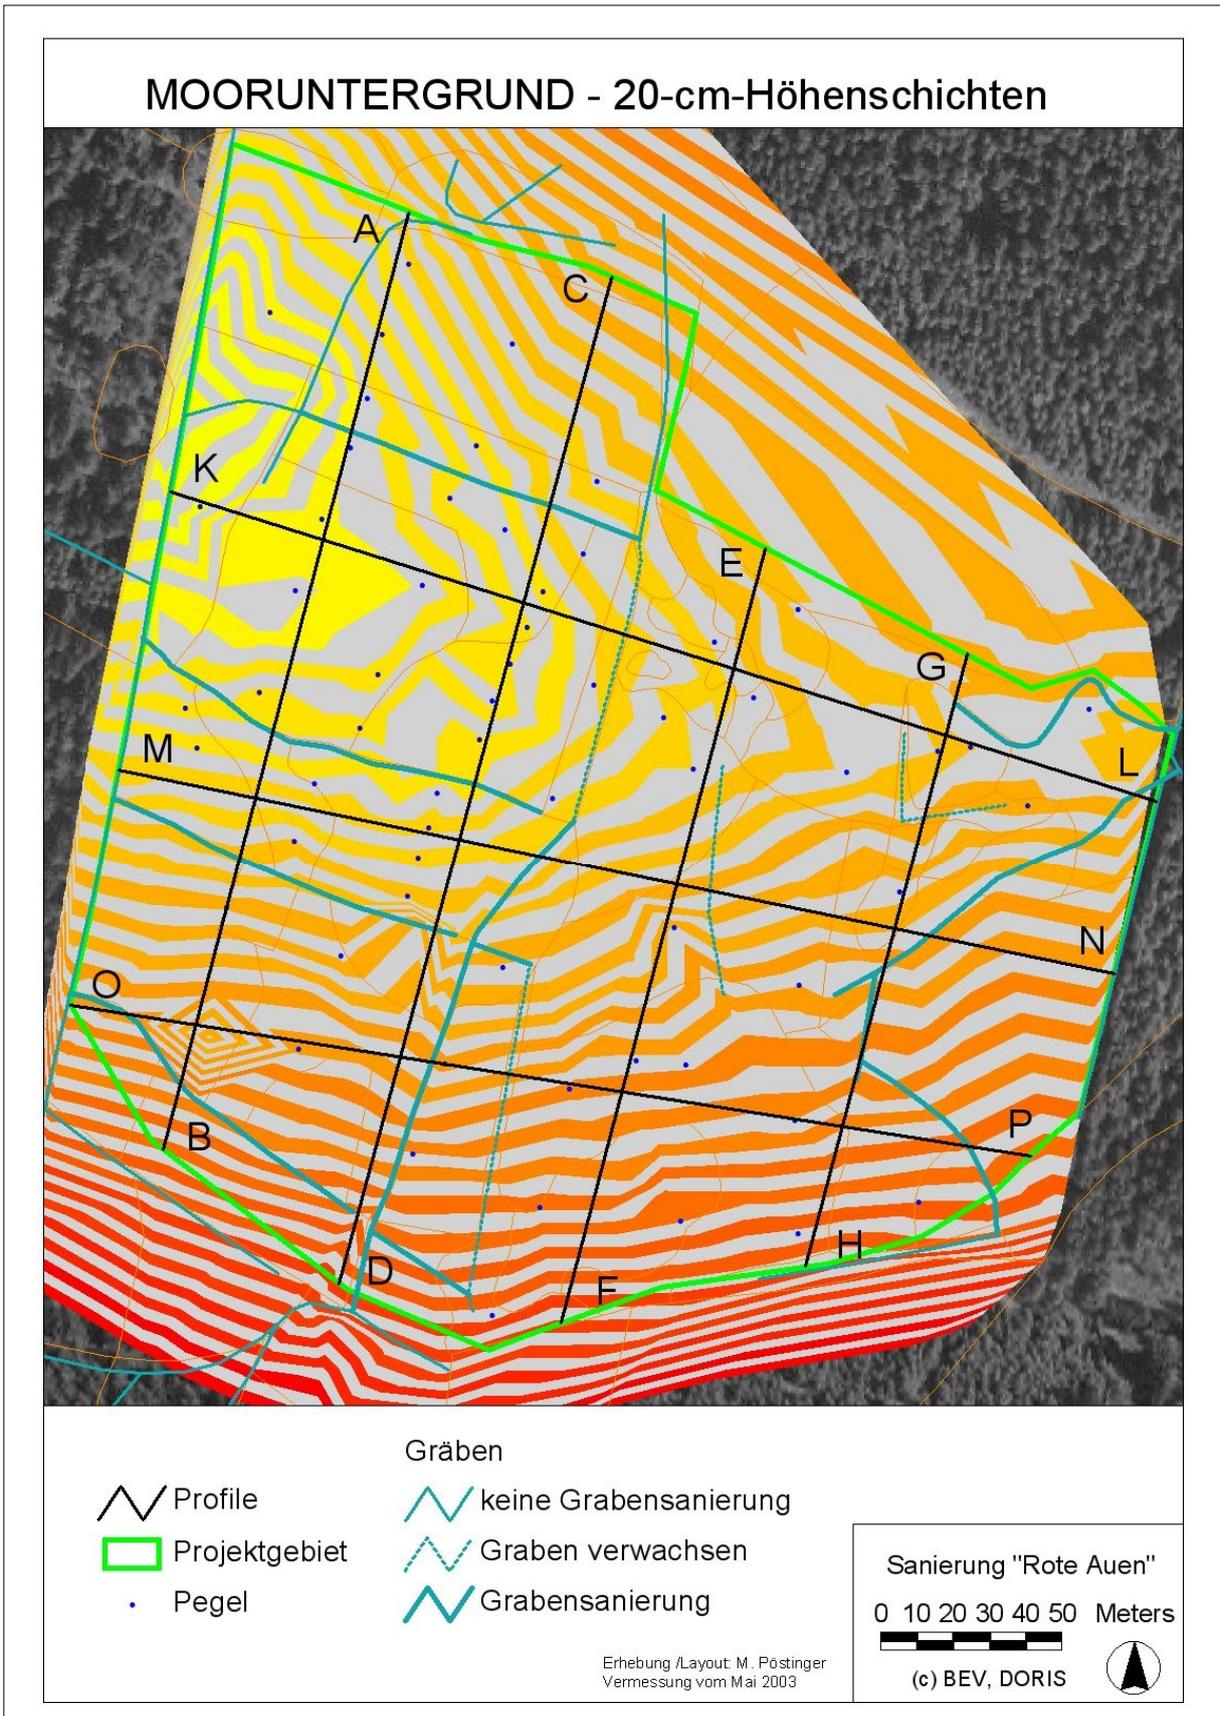
Abb. 95: Geländemodell des Mooruntergrunds bzw. des Mineralbodens

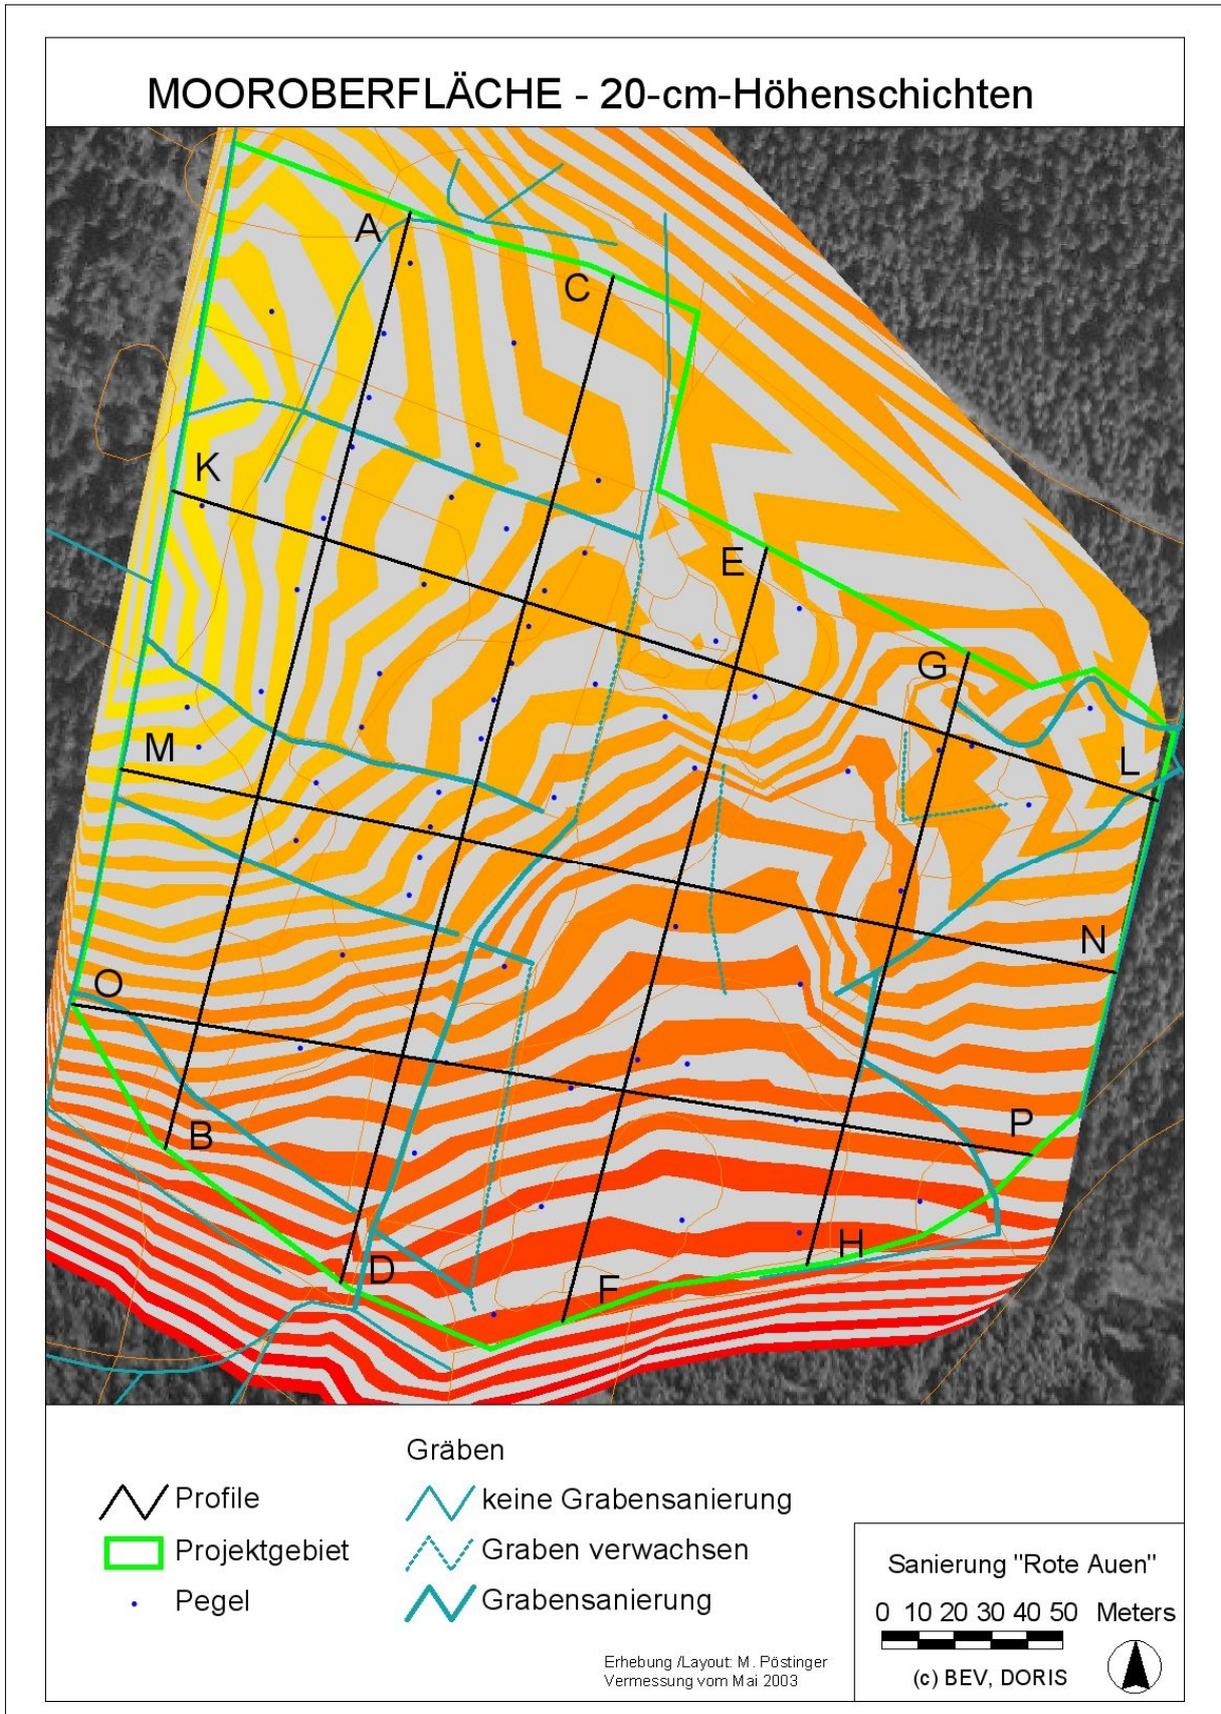
Abb. 96: Geländemodell der Mooroberfläche

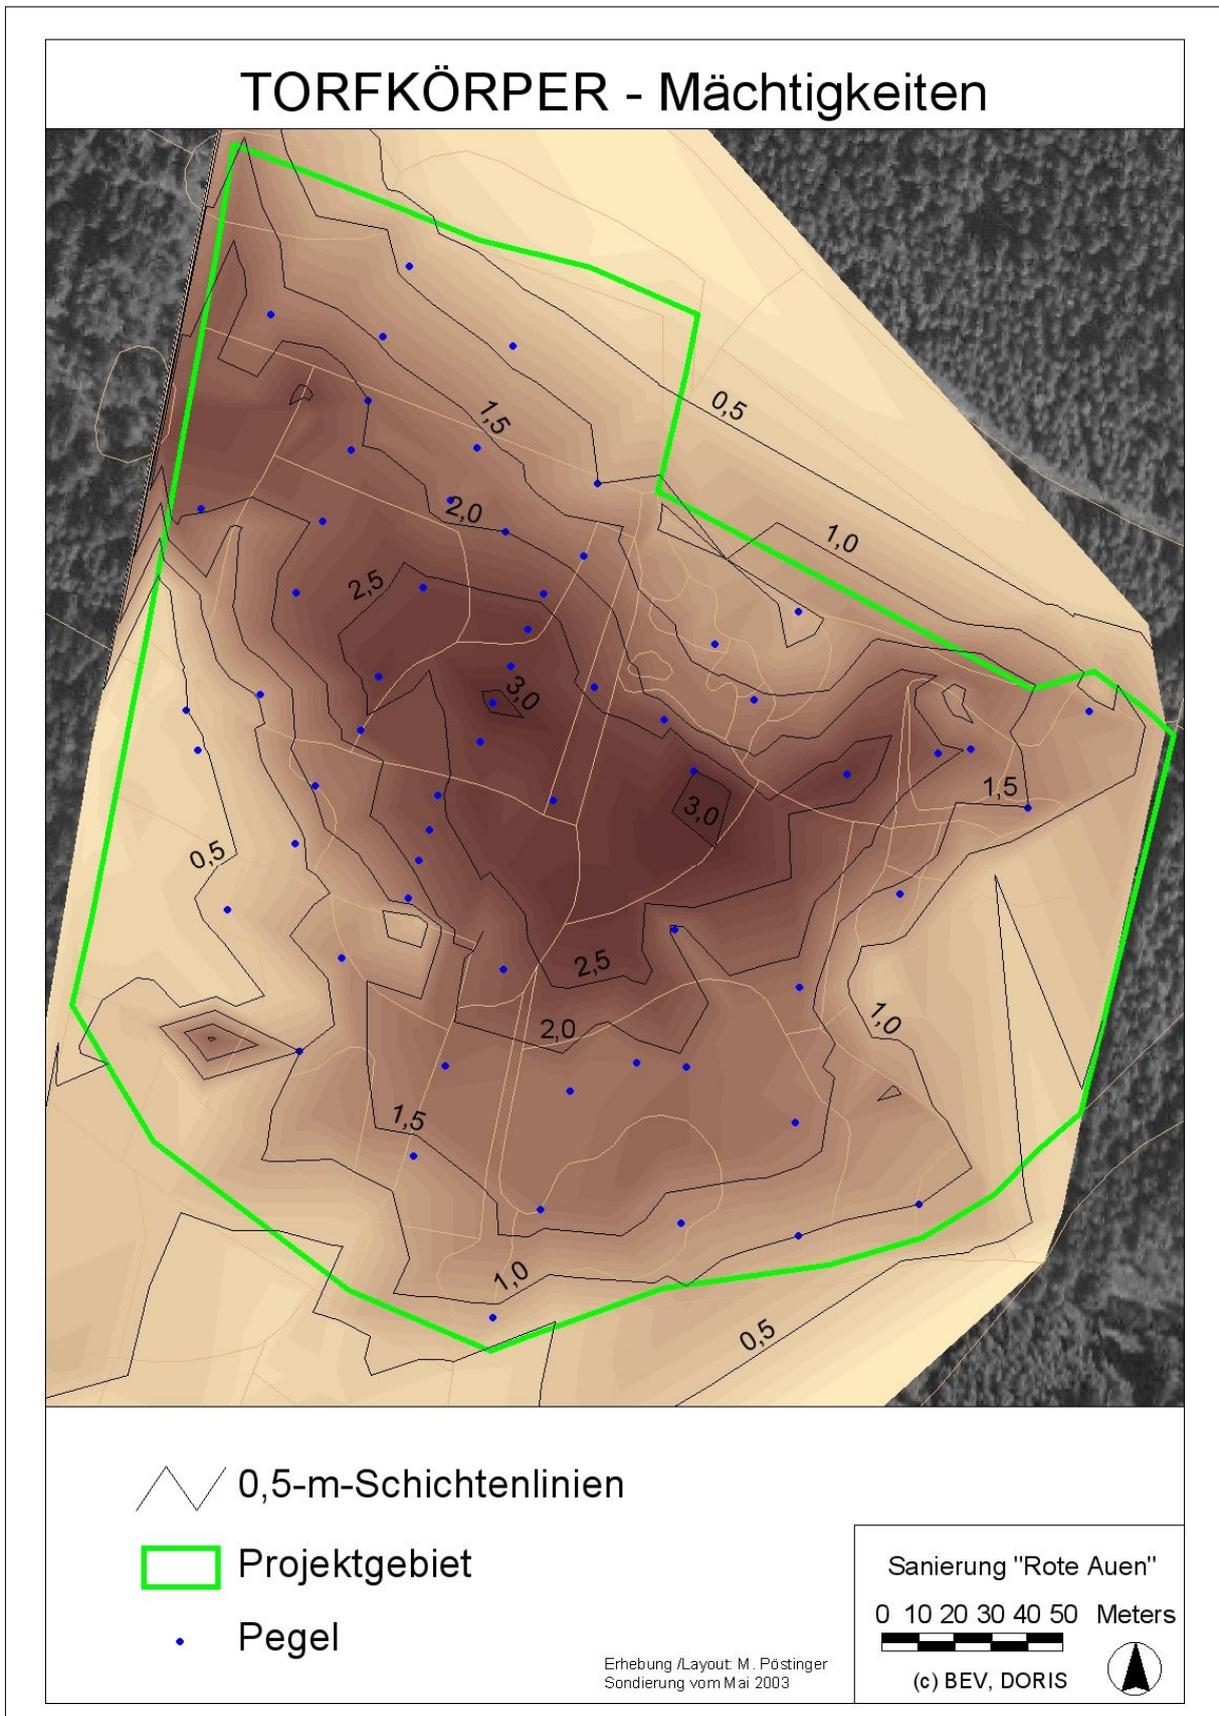
Abb. 97: Torfmächtigkeiten im Projektgebiet

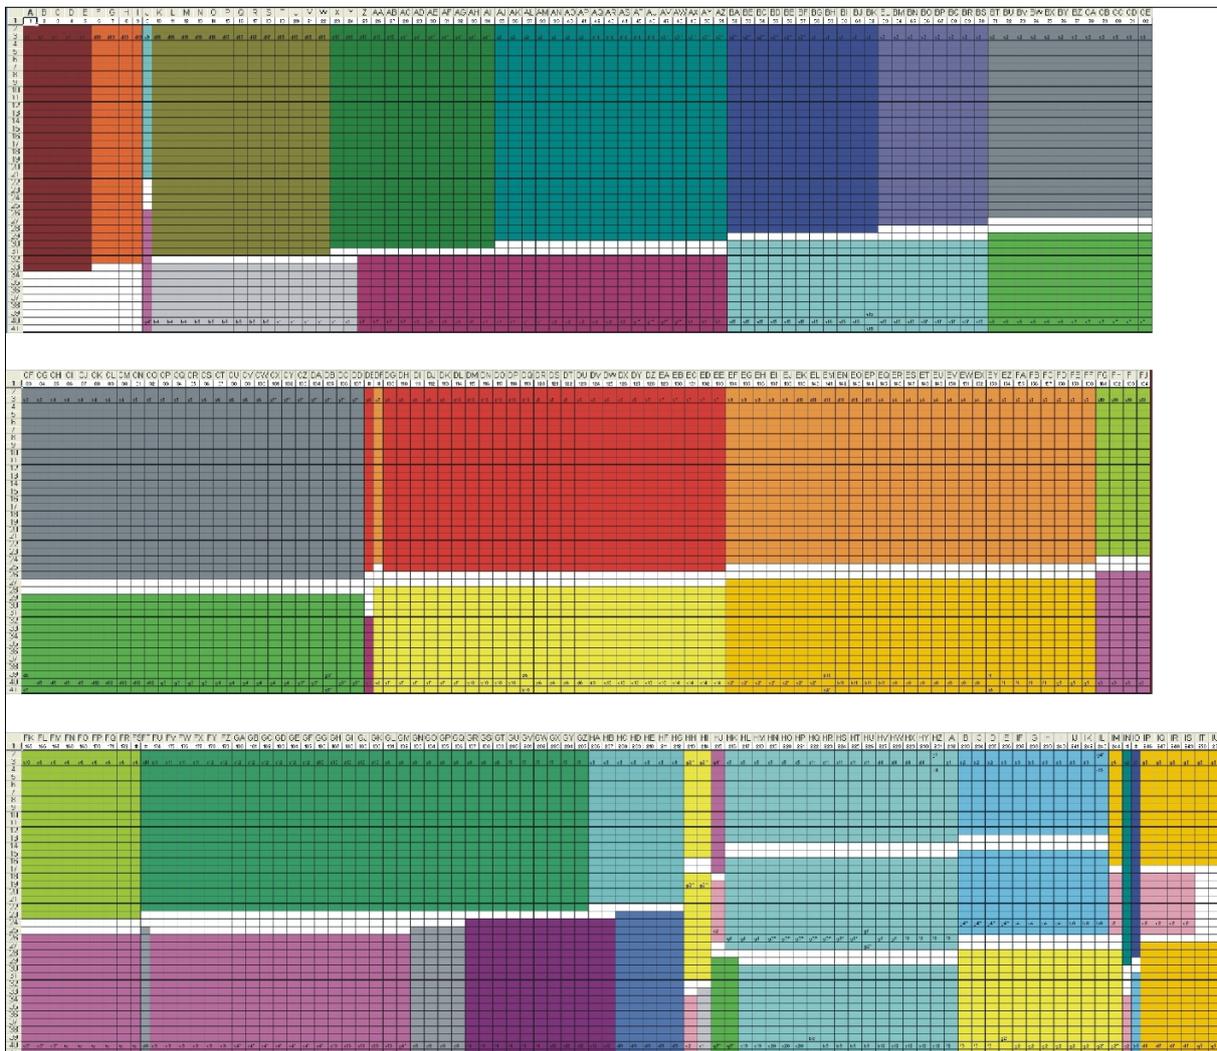
Abb. 115: Ablängplan für die Berechnung des Materialbedarfs an Pfosten zur Fertigung der Sperren (Erläuterungen s. Text)

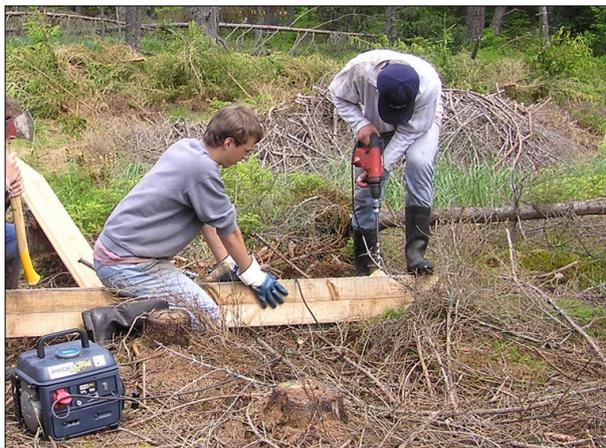
Abb. 122: Vorbereitung der Kanthölzer für die Verschraubung (Juli 2004)

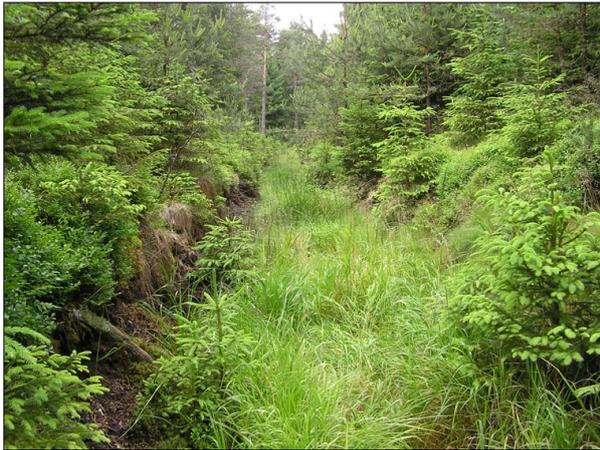
Abb. 123: Graben E vor der Sanierung. Die Grabensohle war über weite Strecken bereits dicht verwachsen, die Entwässerungswirkung jedoch weiterhin aufrecht (19.07.2004)

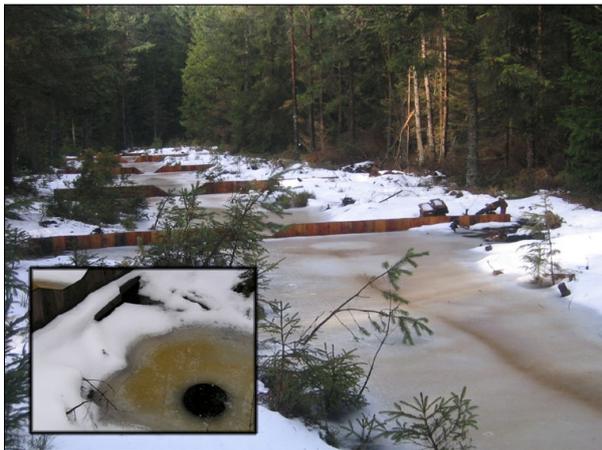
Abb. 144: Eingestauter Entwässerungsgraben im Winter (Foto: H. Haubner, 28.11.2004). *Insert:* Eisfreier Bereich durch aufströmendes Wasser unterhalb der unterspülten Sperre (12.02.2007)

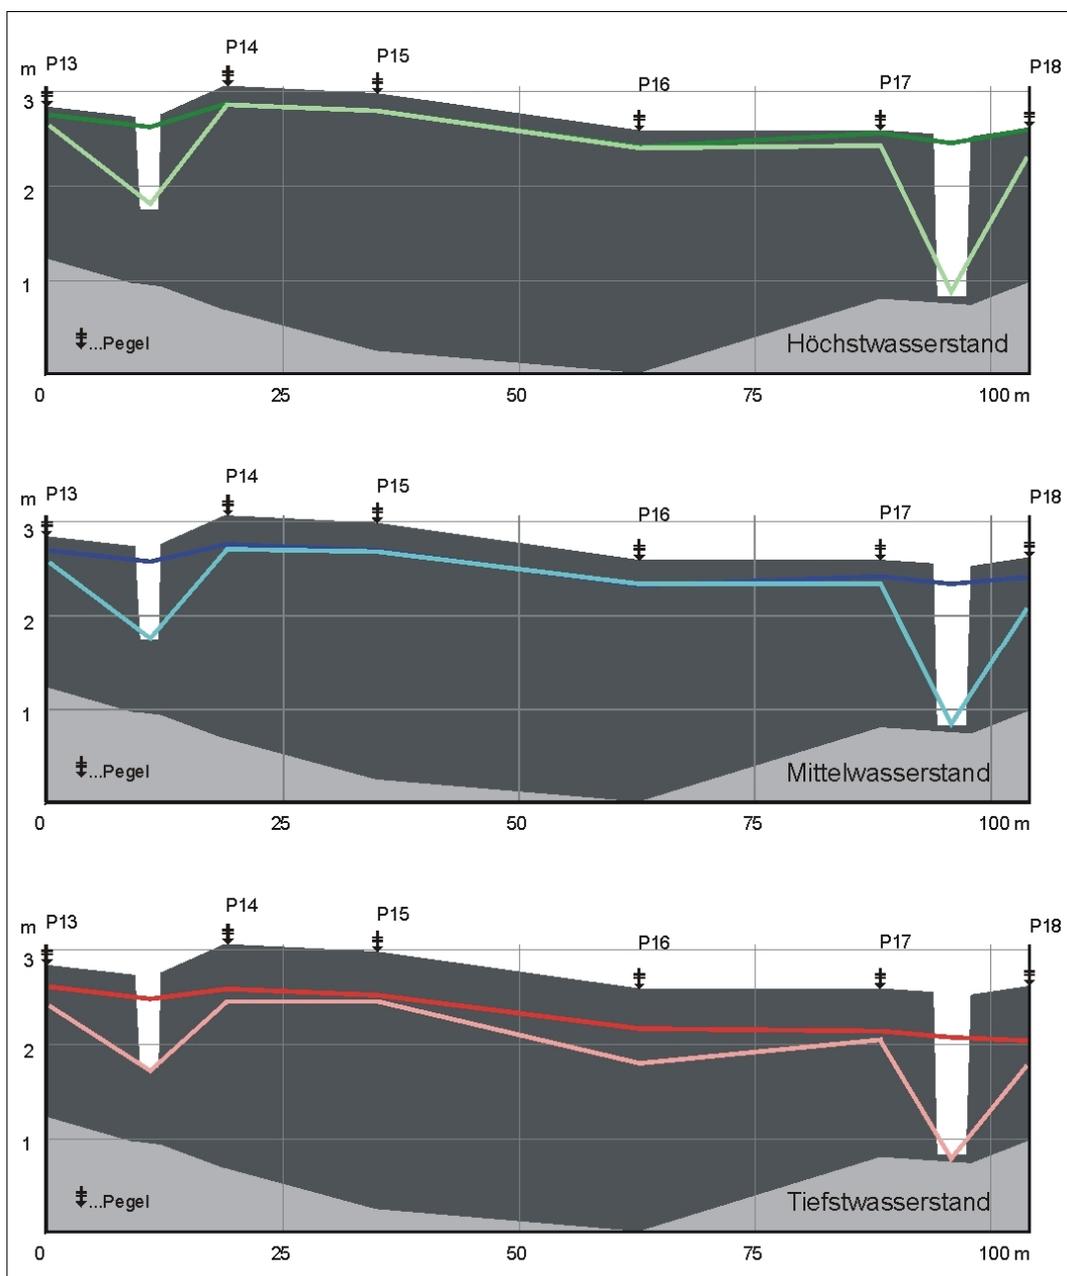
Abb. 159: Geländeprofil West mit Darstellung der Wasserstände (hell: vor Grabensanierung, dunkel: nach Grabensanierung)

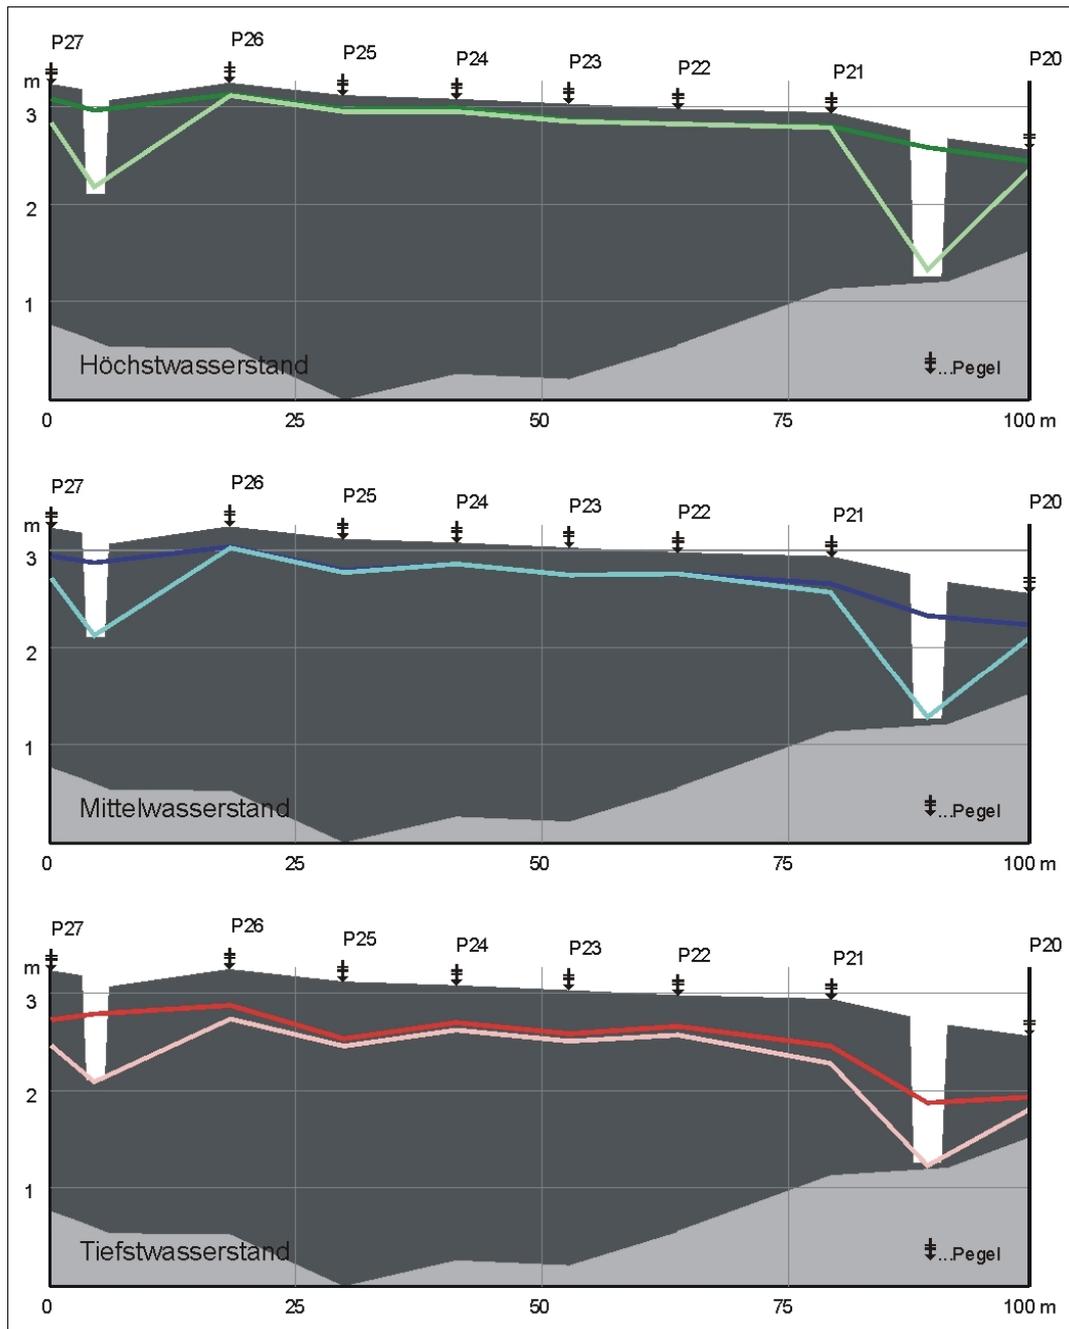
Abb. 160: Geländeprofil Ost mit Darstellung der Wasserstände (hell: vor Grabensanierung, dunkel: nach Grabensanierung)

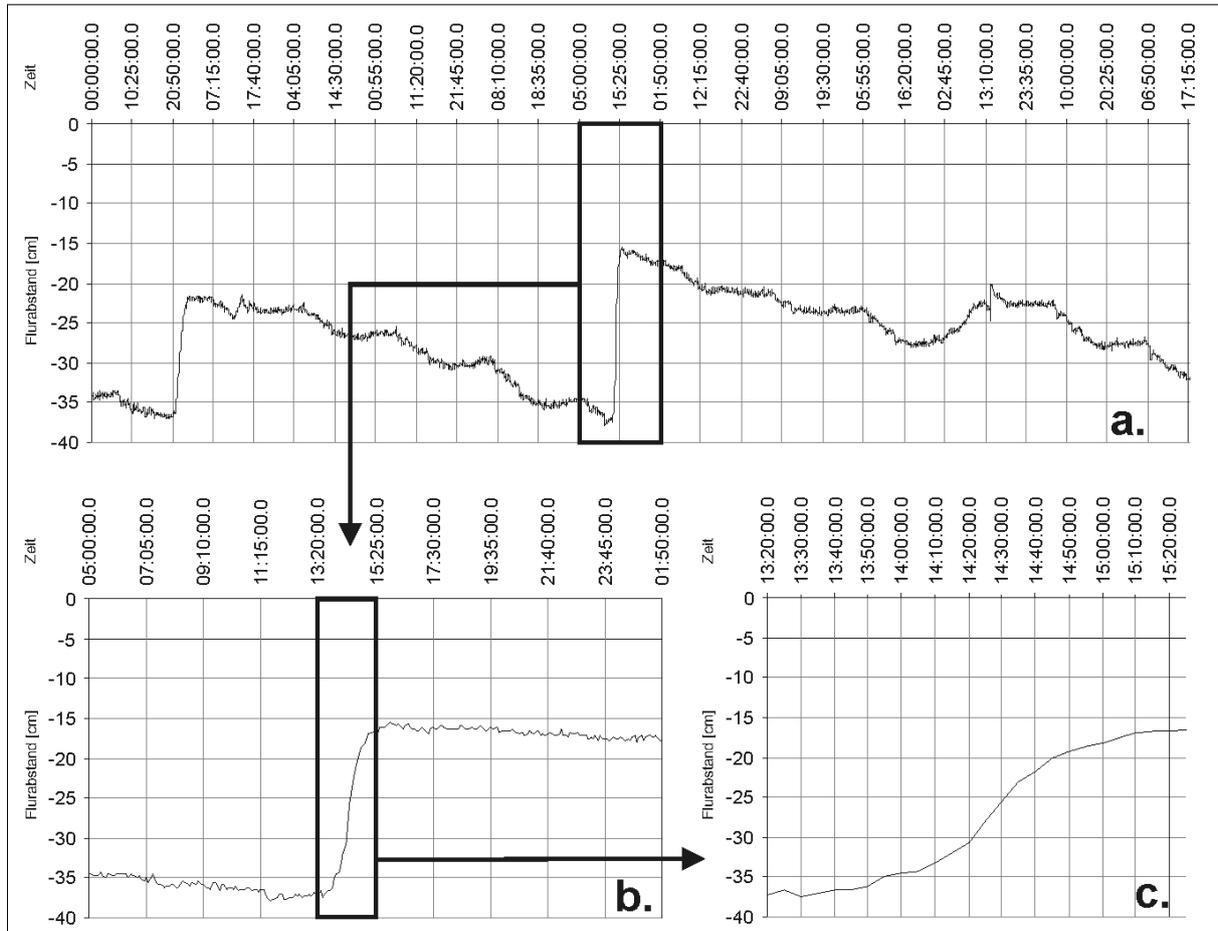
Abb. 161: Ganglinienverlauf von Pegel A1 im 5-Minuten-Messintervall zwischen **a.** 31.05.2003, 0:00 Uhr und 11.06.2003, 17:35 Uhr, **b.** 05.06.2003, 5:00 Uhr und 06.06.2003, 1:50 Uhr und **c.** 13:20 Uhr und 15:25 Uhr am 05.06.2003 (Erläuterungen s. Text)
