DISSERTATION

Sanierung des Moorökosystems "Rote Auen"
in der Gemeinde Weitersfelden, Oberösterreich
– Planung, Umsetzung und Erfolgskontrolle

Verfasserin / Verfasser:	Mario Pöstinger
Matrikel-Nummer:	9355303
Dissertationsgebiet (lt. Studienblatt):	Ökologie
Betreuerin / Betreuer:	Ao. Univ.-Prof. Dr. Gert Michael Steiner

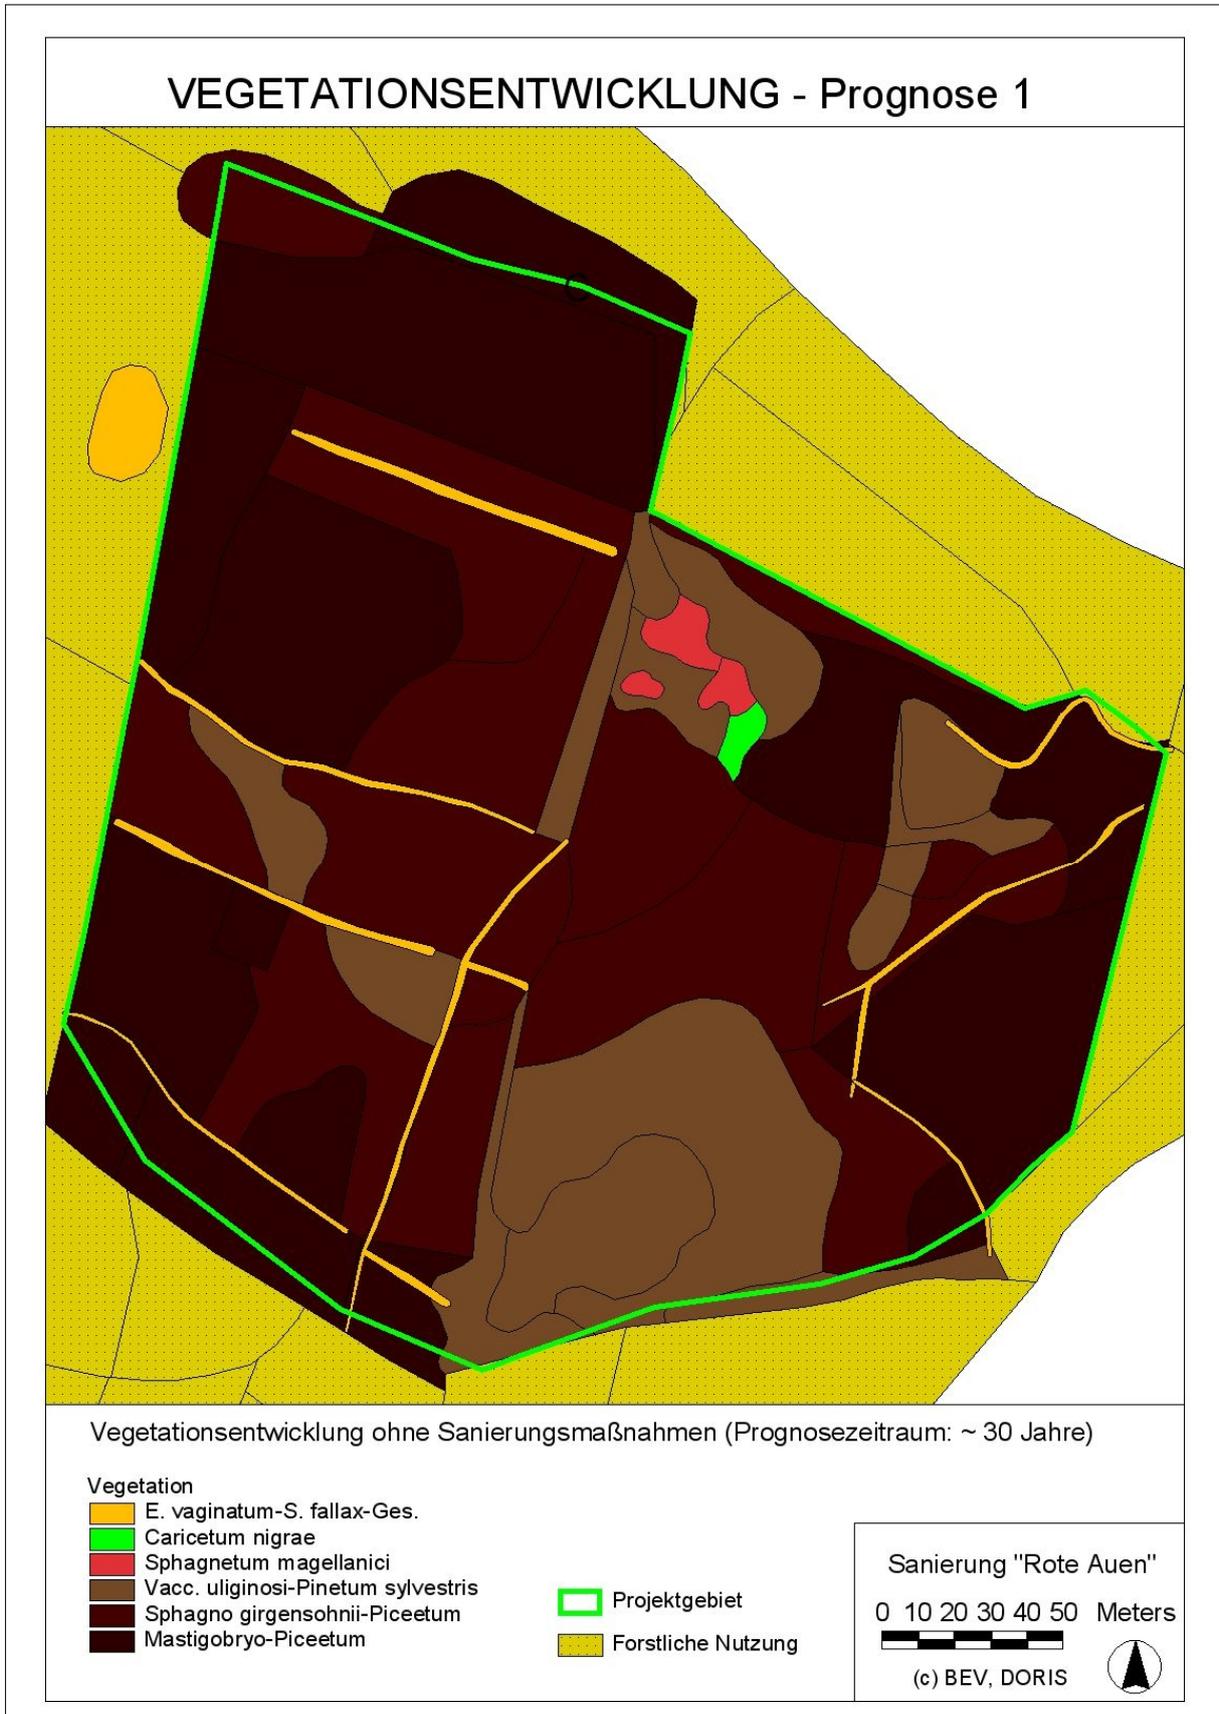
Abb. 163: Prognoseszenario einer Vegetationsentwicklung beim Ausbleiben von Sanierungsmaßnahmen. Die Entwässerungswirkung würde eine fortschreitende Degradation bewirken, die sich in der Ausbreitung trockener Moorwaldbestände und Moorersatzgesellschaften manifestieren dürfte.

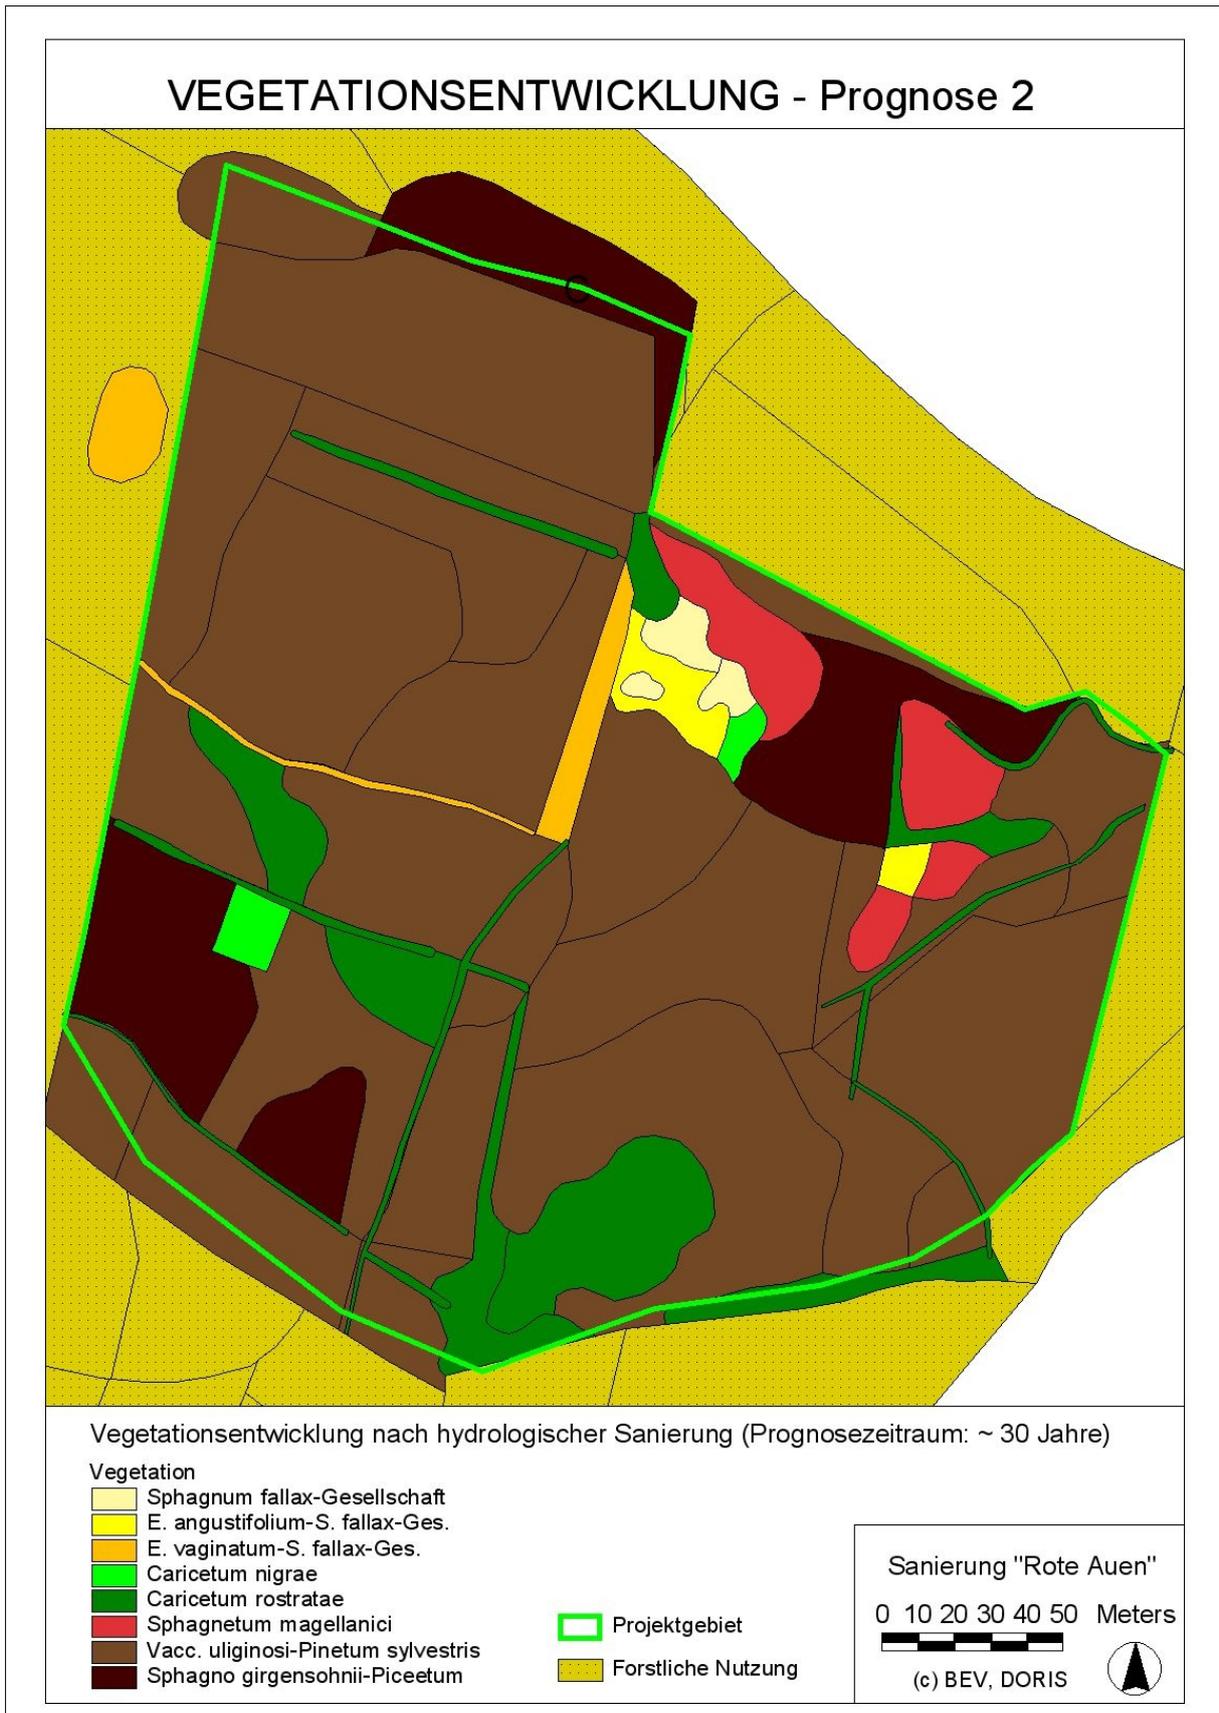
Abb. 164: Prognoseszenario einer Vegetationsentwicklung nach Umsetzung der Sanierungsmaßnahmen. Vermehrter Wasserrückhalt im System führt zu einer Stabilisierung des Wasserhaushalts und Anhebung des Wasserspiegels, welcher sich in der Ausbreitung echter Moorgesellschaften und feuchter Moorwaldbestände verdeutlichen dürfte.

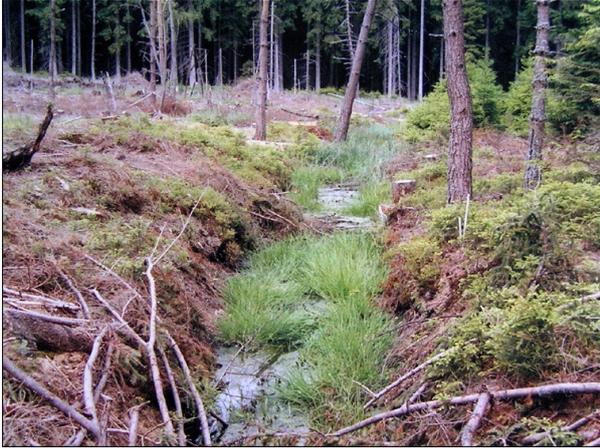
Abb. 167: Ostteil von Graben C kurz vor der Errichtung der Grabensperren (Juli 2004)

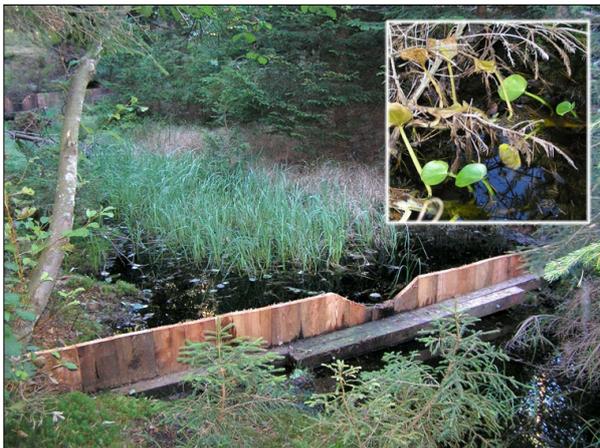
Abb. 171: Graben- bzw. Staubeckenverlandung mit *Carex rostrata* (18.10.2006). *Insert:* *Calla palustris*-Ansalbung (18.10.2006)

Auch in jenen Gräben, die in den Jahren 2004 und 2005 eingestaut wurden, tritt das *Caricetum rostratae* immer wieder als Verlandungsgesellschaft auf (s. Abb. 171), die aufgrund ihrer Wüchsigkeit innerhalb dieser kurzen Zeit stellenweise bereits dichte Bestände aufbauen konnte.
