# Baugeologischer Bericht über den neuen Österreicherstollen bei Scheibbs, N.-Ö.

Von T. E. GATTINGER, Wien

*Baugeologie  
Stollenbau  
Flyschzone  
Fräsenvortrieb*

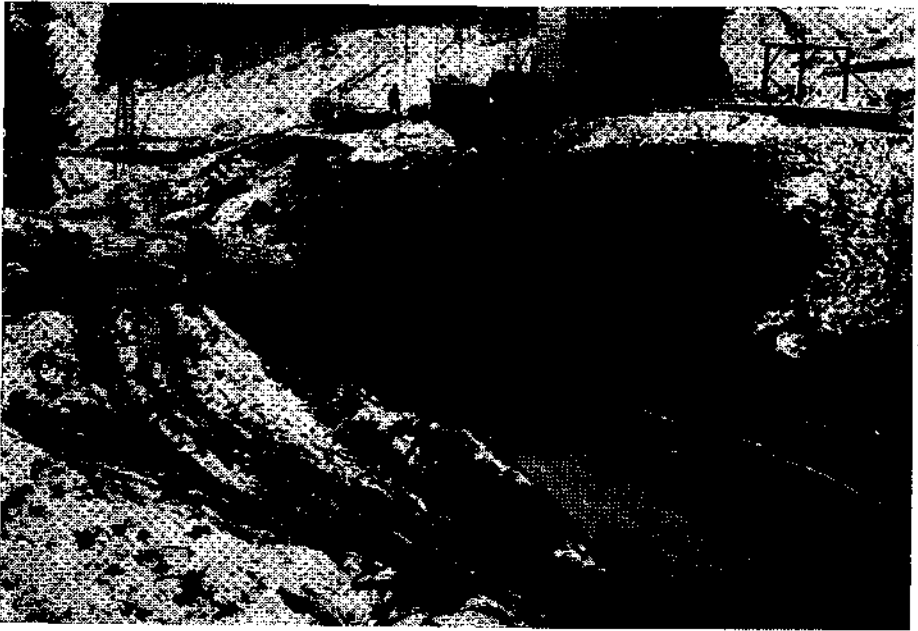
Abb. 5. Böschungsbruch an der bergseitigen Böschung des Voreinschnittes mit Sofortsicherung durch Baustahlgitter und Spritzbeton.

Infolge plötzlichen Tauwettereinbruches nach Aufmachen des Voreinschnittes kam es zu einem lokalen Bruch der bergseitigen Böschung (Abb. 5). Um weiteres Abgehen bereits angerissener Gleitschalen am Hang oberhalb zu verhindern, wurde der Bruchbereich mit Retentionsrippen aus Spritzbeton versehen und mit Drainageschotter verfüllt, der angrenzende Böschungsbereich mit Erdnägeln und Baustahlgitter befestigt und die gesamte Böschung verflacht und mit Spritzbeton gesichert (Abb. 6). Außerdem wurde im ganzen Voreinschnitt eine Beton-Sohlplatte eingebracht. Dann wurden die Wasseraustrittsstellen aufgebohrt und abgeschlaucht. Zusätzlich wurde eine Sanierung des ganzen Baustellenbereiches in Form einer umfassenden Drainagierung und sicheren Ableitung der gesammelten Hangwässer durchgeführt.

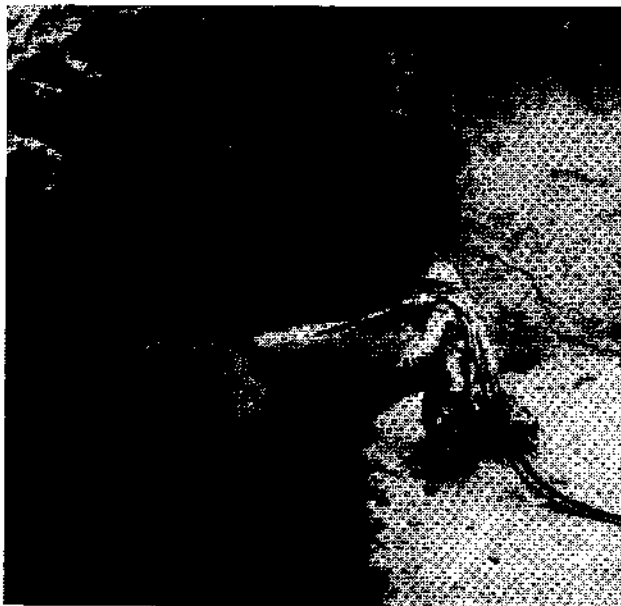
Abb. 6. Ausführung der Spritzbetonsicherung am Böschungsbruch des Voreinschnittes.
