Geomechanische Untersuchungen in einem Rutschungsgebiet im Felbertal in Österreich

Von P. CARNIEL, E. K. HAUSWIRTH, K. H. ROCH & A. E. SCHEIDEGGER *)

Abstract

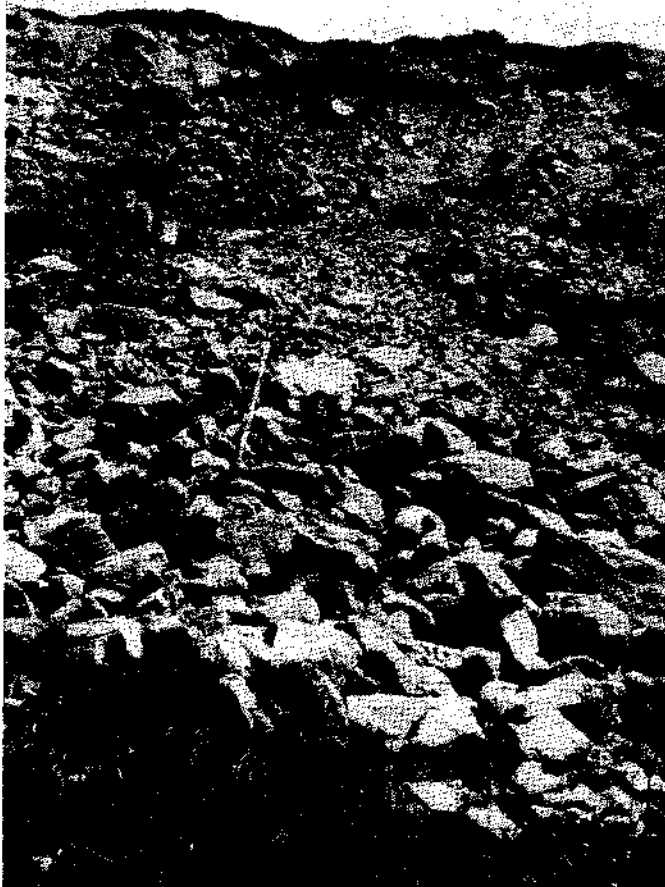
Abb. 27. Obere Schutzzunge

Die Plaike selbst zeigt den Aspekt einer Reihe von Sackungen. Die Sackungsstruktur der Plaike ist auch in der Morphologie des Schuttes zu erkennen. Es finden sich Schuttzungenterrassen, die von unten nach oben gradiert sind (unten: größere Blöcke als oben; siehe Abb. 27). Zwei dieser Schuttzungen wurden genauer untersucht. Die erste (Apex bei Z 1 in Abb. 10) befindet sich gerade unterhalb des Abrisses. Sie ist rund 11,5 m lang und hat eine größte Weite von 7 m im unteren Drittel. Die mittleren Korngrößendurchmesser sind in Tabelle 1 gezeigt.
