# Naturstein an Gebäuden der Chemnitzer Innenstadt in Vergangenheit und Gegenwart

Ferdinand Heinz & Heiner Siedel, Dresden

Zeitschrift/Journal: [Veröffentlichungen des Museums für Naturkunde Chemnitz](#)

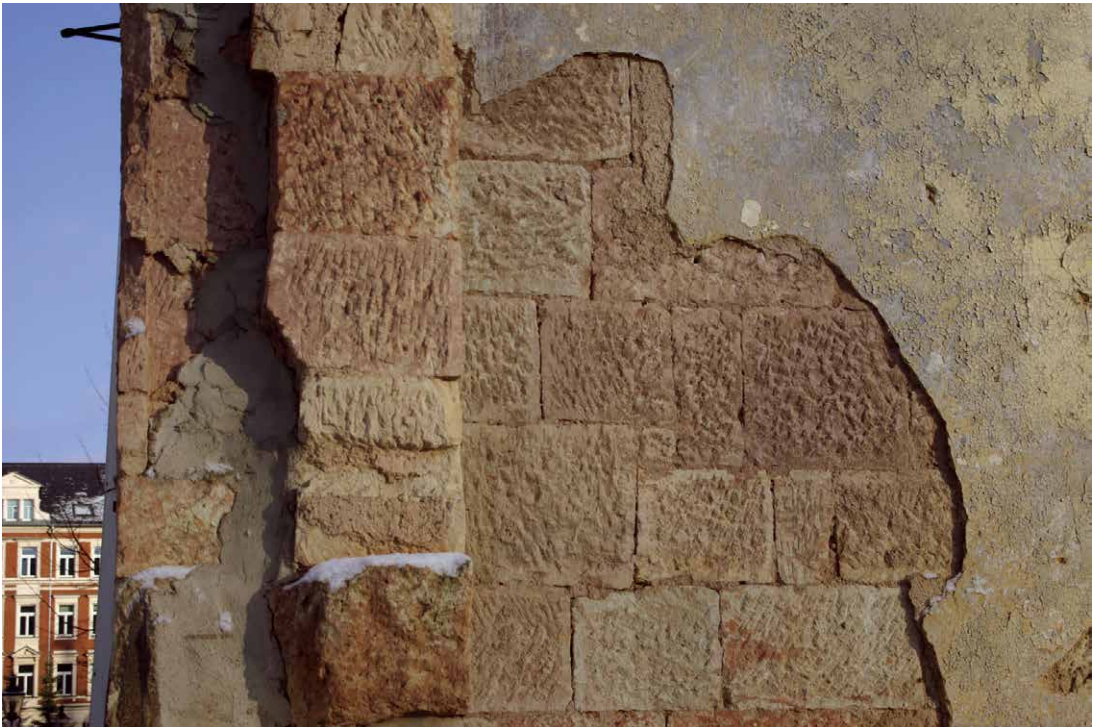
**Abb. 3** Mauerwerk aus Hilbersdorfer Tuff unter Putz, Lerchenstraße.

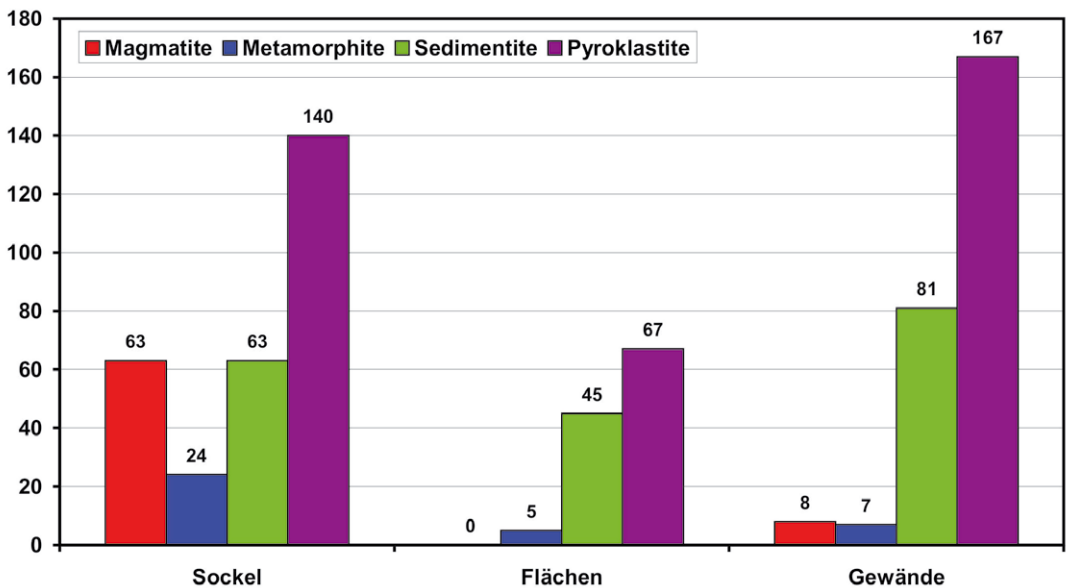
**Abb. 4** Häufigkeit des Einsatzes der verschiedenen Gesteinsgruppen für ausgewählte Gebäudebereiche in der Innenstadt von Chemnitz.

Betrachtet man die Verteilung der angewandten Naturwerksteine in einzelnen wichtigen Fassadenbereichen nach petrographischen Gesichtspunkten, zeigt sich in allen erfassten Bauwerksbereichen eine absolute Dominanz von pyroklastischen Gesteinen (Tuffen), die als Gesteinsnebengruppe innerhalb der Sedimentgesteine hier extra ausgehalten wurden (Abb. 4). Dabei herrscht der lokale Zeisigwalder oder Hilbersdorfer Porphyrtuff vor. Sedimentgesteine (vor allem Sandsteine) treten ebenfalls häufig in allen Gebäudebereichen, insbesondere in den Gewändeteilen auf. Magmatische Gesteine sind ebenso oft wie Sedimente in der Sockelzone von Gebäuden verbaut, während sie in anderen Gebäudebereichen selten oder gar nicht vorkommen. Diese spezielle Nutzung widerspiegelt überwiegend das moderne Baugeschehen nach 1945 und insbesondere den Einsatz von Importmaterialien nach 1990. Metamorphe Gesteine spielen nur in Sockelzonen von moderneren Bauwerken eine gewisse Rolle. Ansonsten sind sie für Gebäude der Chemnitzer Innenstadt kaum von Bedeutung.

Das häufige Auftreten der Pyroklastite und Sedimentgesteine in allen Bauwerksbereichen demonstriert die wichtige Rolle solcher relativ weichen, gut gewinn- und bearbeitbaren Natursteine für das Bauen in der Vergangenheit bis ins 20. Jahrhundert. Der stadtnah über Jahrhunderte gewonnene Hilbersdorfer Porphyrtuff aus dem Unterrotliegenden (Abb. 5 a-d)

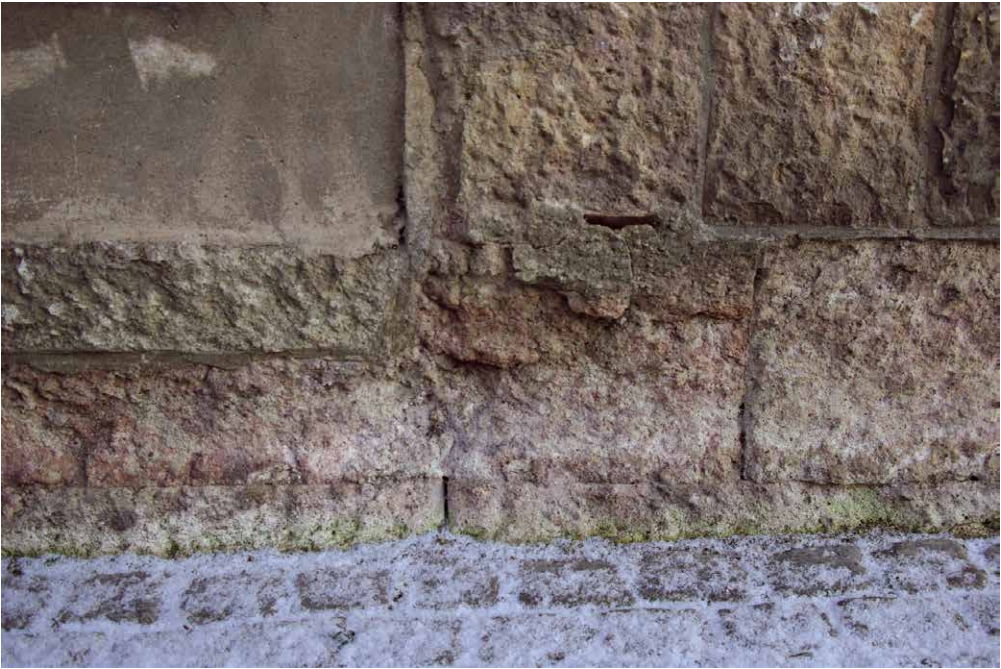
**Abb. 6** Verwitterungserscheinungen an Hilbersdorfer Tuff im Sockel eines gründerzeitlichen Gebäudes.

Betrachtet man den Erhaltungszustand der häufig verwendeten Hilbersdorfer Tuffe, bietet sich ein differenziertes Bild. Während sie in Fassadenflächen und meist auch im Bereich der Fenster- und Türgewände in weniger stark feuchtebelasteten Gebäudeabschnitten oft recht gut erhalten sind, zeigen sie in stärker feuchte- und salzbelasteten Bereichen der Bauwerke (Gebäudesockel, vorspringende Gesimse, Traufgesimse, Sohlbänke) häufiger einen schlechten Zustand bis hin zum völligen Zerfall der originalen Oberfläche (Abb. 6). Darüber hinaus sind in den Sockelzonen von Gebäuden, in denen Hilbersdorfer Tuff verwendet wurde, oft großflächige Steinerergänzungen mit Mörtel aus jüngerer Zeit zu finden, die von bereits früher notwendig gewordenen Ausbesserungen zeugen (Abb. 7).

Werden die petrographischen und technischen Gesteinseigenschaften (vgl. SIEDEL 2006, SIEDEL 1995) in die Betrachtung einbezogen, verwundert dies nicht. Das weiche, tonhaltige und poröse Gestein quillt und schwindet bei Durchfeuchtung und Trocknung stärker als andere Natursteine (Tab. 2). Seine ungünstige Porengrößenverteilung und die relativ geringe

Festigkeit - die vom Standpunkt der bildhauerischen und steinmetzmäßigen Bearbeitung durchaus als Vorteil begriffen werden kann - begünstigen Schäden durch Salzkristallisation und Frostangriff. Allerdings stellt der gesamte, 40-50 m mächtige „Zeisigwald-Tuff“ eine Abfolge von basalem Aschetuff, „base surge“- und ignimbrischen sowie phreomagmatischen „air fall“-Tuffen mit strukturell-petrographisch entsprechend unterschiedlich ausgebildeten Lagen dar (FISCHER 1990). So kann wohl damit gerechnet werden, dass auch größere Schwankungen innerhalb der technischen Eigenschaften auftreten. Darauf weisen schon Beobachtungen von BEEGER & QUELLMALZ (1964) hin, die nach der Untersuchung verschiedener Varietäten am Portal der Schlosskirche zu dem Schluss kommen, dass „... einzelne Partien in den Steinbrüchen als Werkstein relativ gut geeignet waren.“ Eine systematische Untersuchung der Abhängigkeit technischer Eigenschaften von der Genese und den petrographischen Merkmalen einzelner Ablagerungshorizonte innerhalb der gesamten vulkanoklastischen Abfolge, an der die Spannweite der Eigenschaften und Werksteinqualitäten detailliert und objektiv festzumachen wären, existiert leider nicht.

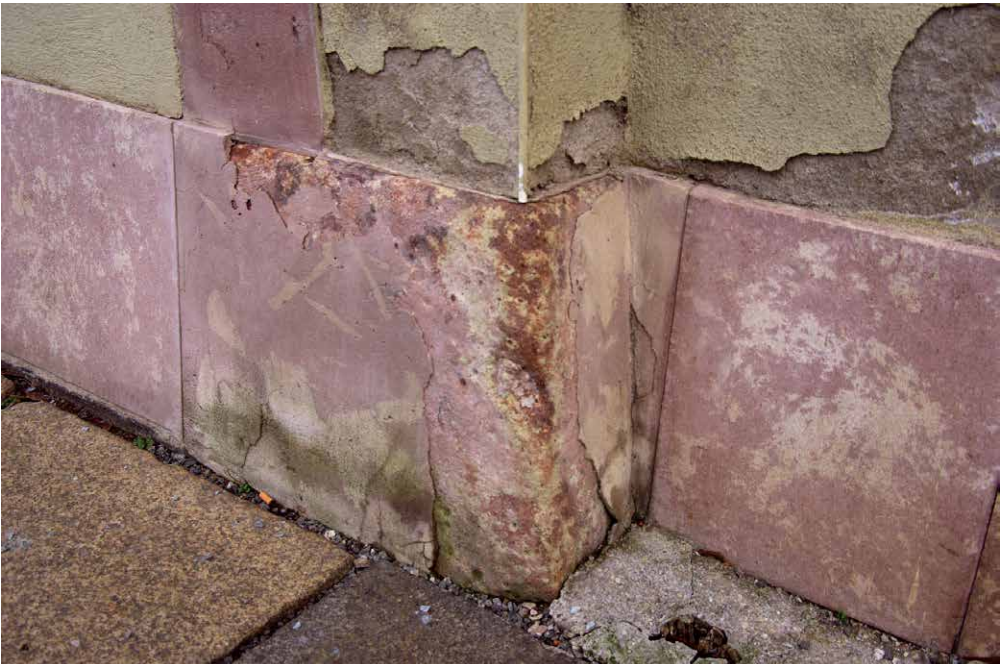
**Abb. 7** Mörtelergänzungen und Neuteile in einer verwitterten Sockelzone aus Hilbersdorfer Tuff.

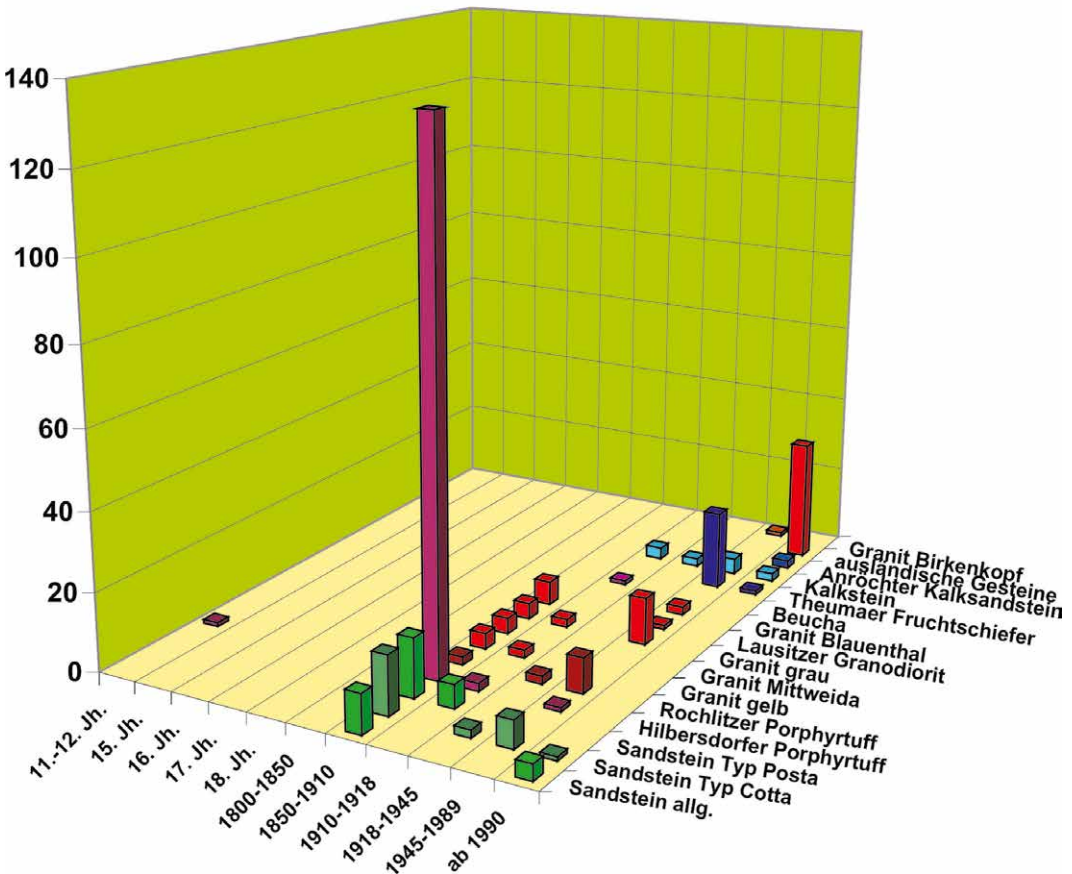
Abb. 8 Häufigkeit der Anwendungen einzelner Gesteinsorten bzw. -arten in den Sockelzonen von Gebäuden im Untersuchungsgebiet (ausländische Gesteine: überwiegend dichte, kristalline Magmatite und Metamorphite).

In Abb. 8 wird die Natursteinverwendung in der durch Spritzwasser und aufsteigende Feuchte besonders belasteten Sockelzone von Gebäuden in der Chemnitzer Innenstadt noch einmal differenzierter nach verwendeten Natursteinsorten und deren Einsatz in bestimmten Perioden der Baugeschichte dargestellt. Für die Zeit vor 1800 liegen kaum verwertbare Informationen vor, weil die Zahl der erfassten Gebäude gering ist und darüber hinaus auch oft verputztes, massives Mauerwerk vorliegt, das nicht erfasst werden konnte. Man kann jedoch davon ausgehen, dass damals der seit dem 13. Jahrhundert abgebaute, lokal gut verfügbare Hilbersdorfer Tuff (neben Bruchsteinen aus Rhyolith, URBAN 1983) praktisch das

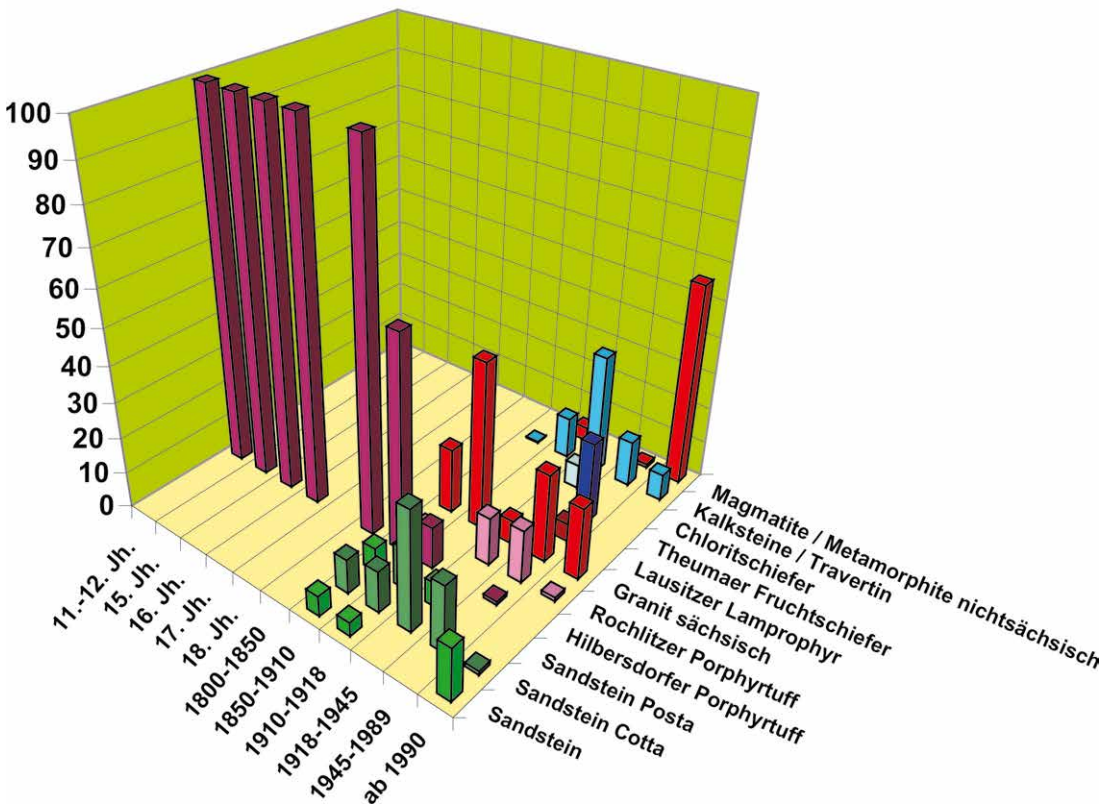
Häufigkeit der Natursteinanwendungen an Chemnitzer Fassaden im Untersuchungsgebiet nach prozentualer Verteilung, bezogen auf die Gesamtzahl der erfassten Vorkommen an Gebäuden insgesamt innerhalb einer Periode.

Zur Diskussion der Verwendung von Naturstein an Bauwerken in Chemnitz im historischen Verlauf der Stadtentwicklung wird im Folgenden eine grobe zeitliche Periodisierung vorgenommen. Da aus der Zeit vor 1850 im Untersuchungsgebiet nur wenige Bauwerke erhalten sind, wird dieser lange Zeitabschnitt für die Betrachtung nicht nochmals unterteilt, obwohl er mehrere bedeutende Stilepochen der Architektur umfasst. Besonders prägend für die städtebauliche Entwicklung von Chemnitz ist die Zeit der Industrialisierung im 19. Jahrhundert, die die Bedeutung und das Gesicht der Stadt entscheidend veränderte. Sie wurde im Wesentlichen vom einheimischen Steinbruchbetrieb, dem Abbau des Hilbersdorfer Porphyrtuffs, begleitet. Mit dessen Niedergang bis etwa 1910 wandelte sich das Baugesteinsbild der bis zum ersten Weltkrieg errichteten Gebäude ebenfalls. Auch in der Zeit zwischen den Weltkriegen war Naturstein Gestaltungsmittel für Gebäudefassaden zwischen Neostil und Neuer Sachlichkeit. Nach der Zerstörung der Innenstadt 1945 bis zur politischen Wende 1989 wurde beim Wiederaufbau erneut Naturstein eingesetzt. Für die Bautätigkeit nach der Wiedervereinigung 1990 bis heute ist der Natursteineinsatz geprägt von den veränderten Bedingungen eines globalisierten Marktes. Die Ergebnisse sind in Abb. 10 dargestellt.

Die aus Abb. 10 ersichtliche, zunächst noch anhaltende Dominanz des einheimischen Hilbersdorfer Tuffs, der, wie bereits

Nach 1910 nimmt der Anteil von Gebäuden, an denen Hilbersdorfer Tuff verbaut ist, schnell ab (Abb. 10). Das korrespondiert mit dem bereits in den 1890er Jahren einsetzenden Prozess der Schließung zahlreicher Steinbrüche im Porphyrtuff, deren Mehrzahl 1910 bereits zum Erliegen gekommen war (KRÖNERT 1965). Als Ursachen können die verstärkte Nutzung von Ziegeln und Beton für den Mauerwerksbau sowie der bereits erwähnte starke Konkurrenzdruck von zunehmend besser verfügbaren, preiswerten Natursteinen mit guten technischen Eigenschaften gesehen werden. In den guten Jahren des Steinbruchbetriebs war Hilbersdorfer Tuff in großen Mengen vor allem in die nahe Stadt und die umliegenden Regionen gelangt. Um eine überregionale Vermarktung des Gesteins hatte man sich zu dieser Zeit selbst bei steigender Produktion nie bemühen müssen. Ein teilweise auch konjunkturell bedingt schrumpfender regionaler Markt bedeutete vor allem für viele kleinere Steinbruchbetriebe das Aus. Mit einer kaum der herrschenden Mode entsprechenden Färbung und seinen

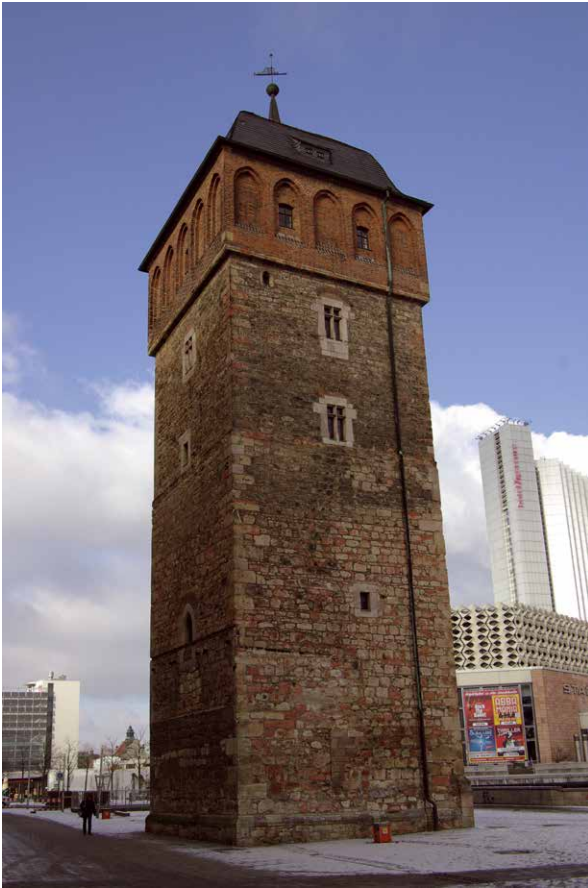
**Abb. 11** Roter Turm mit mittelalterlichem Mauerwerk aus Hilbersdorfer Porphyrtuff.

Zu dieser Befestigung gehörte der erhaltene Rote Turm (Abb. 11) mit Mauerwerk aus Hilbersdorfer Porphyrtuff. Seine Fundamente stammen aus dem 12. Jahrhundert und damit aus der Gründungszeit der Stadt - er ist in dieser Zeit wohl als befestigter Wohnturm errichtet und später in die Stadtmauer integriert worden. Die ältesten Steinbrüche im Hilbersdorfer Tuff haben unmittelbar vor den Toren der damaligen Stadt im heutigen Stadtgebiet gelegen und sind nicht mehr vorhanden (BEEGER & QUELLMALZ 1964, URBAN 1983). Sie lieferten einen ziegelrot-weiß gefleckten Tuffstein, der am Roten Turm (vgl. Abb. 11) wie auch an der Nikolaikirche sowie älteren Teilen des ehemaligen Benediktinerklosters (Schlosskirche / Schlossbergmuseum, außerhalb des Erfassungsgebietes) verbaut ist.

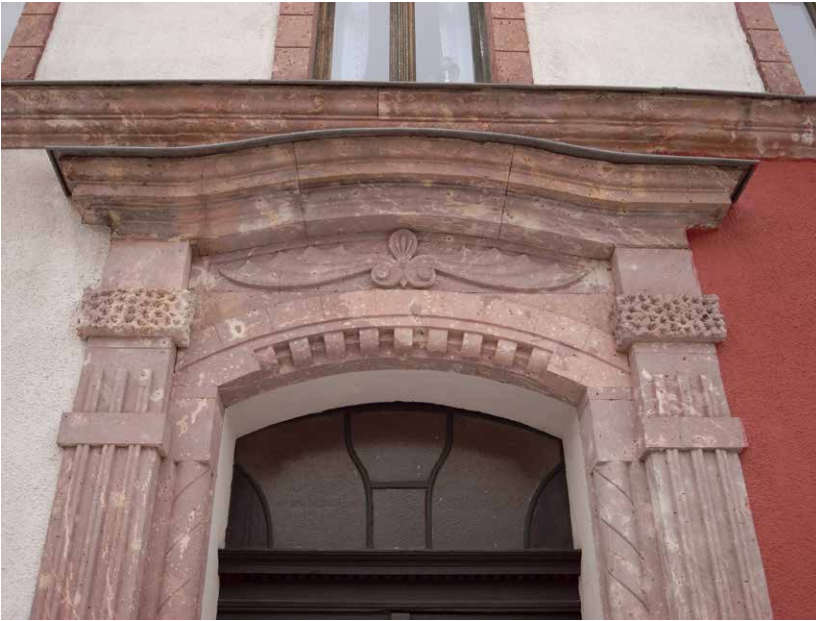
**Abb. 12** Portaldetail von einem Gebäude im Ortsteil Hilbersdorf.

Die frühen Wohnbauten waren noch Einzelgebäude. Im Zuge der effektiven Nutzung verfügbarer Grundstücke veränderte sich um etwa 1870 das Bebauungskonzept. Es entstanden mehrgeschossige Wohnbauten in Form einer Blockrandbebauung. Der Bauschmuck der Fassaden ist in den meisten Fällen sparsam. Er wird jedoch in der Spätphase der Gründerzeit und in der Zeit des Jugendstils reicher. Sehr viele repräsentative Beispiele für eine reichhaltige Fassadengestaltung finden sich jenseits des Untersuchungsgebietes (Abb. 12).

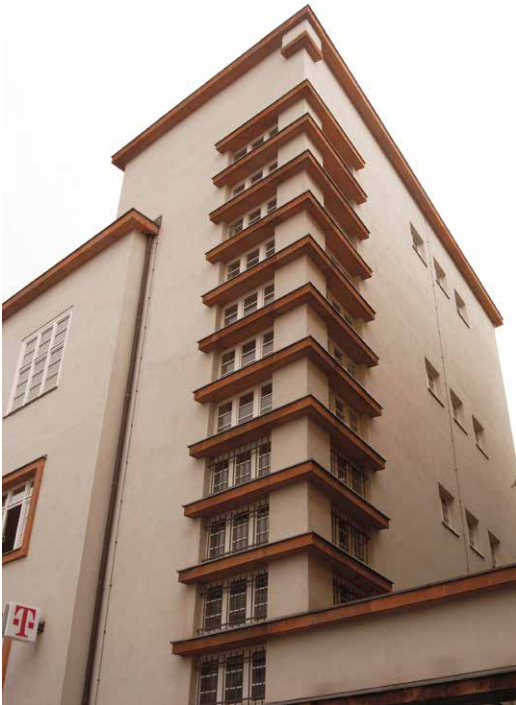
**Abb. 13**  
Gliederungselemente aus Rochlitzer Porphyrtuff am Telefonamt Chemnitz-Mitte, erbaut 1928/29.

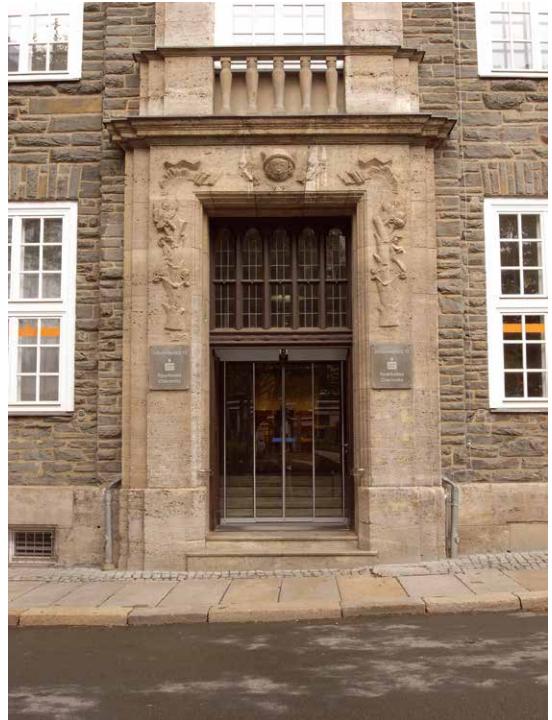
**Abb. 14**  
Eingangsbereich am Gebäude der ehemaligen Dresdner Bank (erbaut 1922-1924) mit Muschelkalk in der Portalzone und Chloritschiefer in den Wandflächen.

Sorten eines fossilführenden Kalksteins (sog. Muschelkalk) sowie Travertin. Dazu kommt Rochlitzer Porphyrtuff, der vorher wohl vor allem wegen der Dominanz des einheimischen Hilbersdorfer Tuffs kaum eine Rolle in Chemnitz gespielt hat (Abb. 13). An der interessanten Fassade der ehemaligen Dresdner Bank (heute Sparkasse) fällt die Nutzung eines einheimischen metamorphen Gesteins, des Harthauer Chloritschiefers, neben dem zur Gestaltung genutzten Muschelkalk ins Auge (Abb. 14).

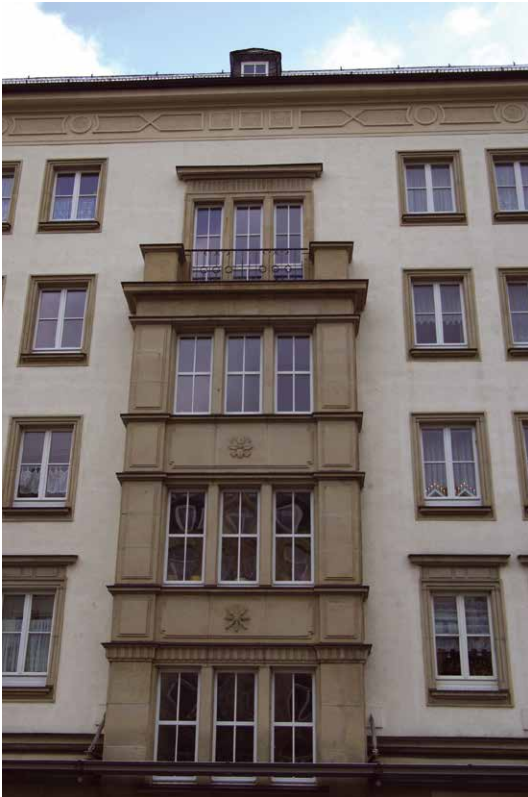
**Abb. 15** Erker aus Elbsandstein an einem Neubau aus den 1950er Jahren in der Theaterstraße.

Die Innenstadt war von den Kriegszerstörungen schwer betroffen. Die ersten Neubauten in der Altstadt orientierten sich noch an alten Straßenzügen und historischen Quartieren. Solche Gebäude aus den Jahren 1954 und 1955 sind im Bereich der Theaterstraße und der Inneren Klosterstraße zu sehen. An den nach Entwürfen des Architekten Walter Neidel errichteten Bauwerken wurde grauer (Lausitzer?) Granit im Sockel und Cottaer Elbsandstein in Gewänden und fasadengliedernden Elementen verwendet (Abb.15).

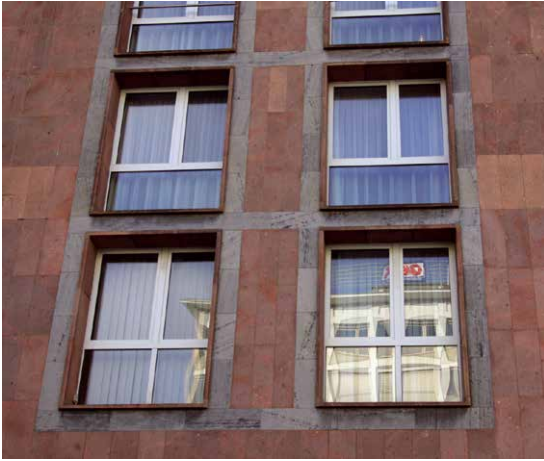
**Abb. 16** Fassadengestaltung mit Rohlitzter Porphyrtuff und Theumaer Fruchtschiefer an einem Gebäude an der Straße der Nationen (1961/62).

die Bebauungen an der Straße der Nationen zwischen Brückenstraße und Carolastraße, eine Kombination aus Wohnbauten und Ladenzonen. Dort sind interessante zeitgenössische Natursteinanwendungen in Form von vor die Fassaden gehängten Verkleidungen aus Rochlitzer Tuff und Theumaer Fruchtschiefer zu finden (Abb.16).

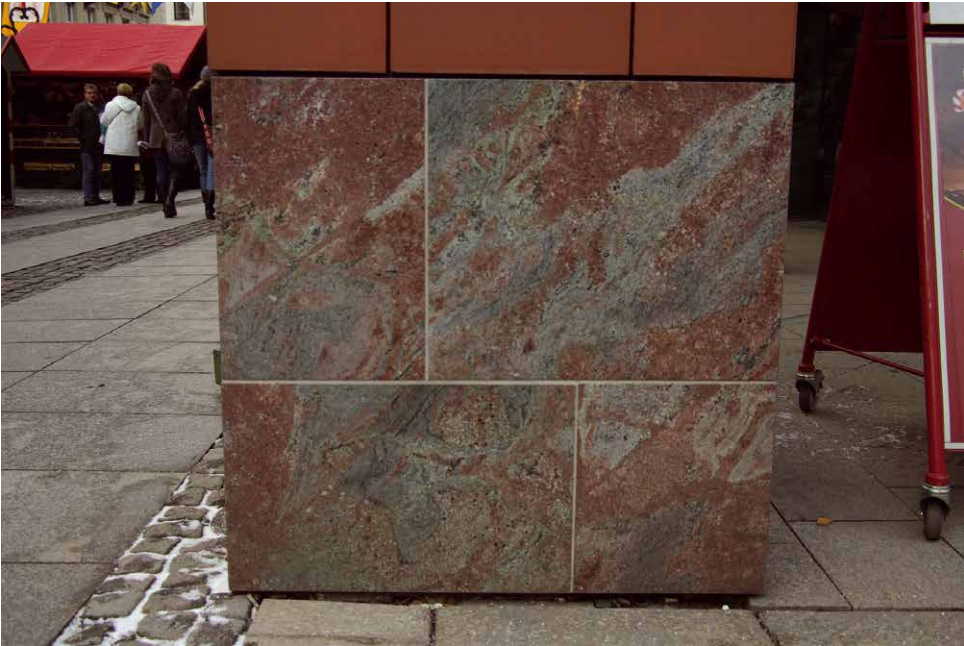
Abb. 18 Einsatz eines metamorphen Gesteins (Migmatit Verde Tropical aus Brasilien) in der Sockelzone der Rathauspassagen in der Inneren Klosterstraße (2003 eröffnet).

Auch neue Gebäude wurden unter teilweiser Verwendung von Naturstein bei der Fassadengestaltung errichtet. Ein markantes Beispiel im Stadtzentrum ist in der Inneren Klosterstraße zu finden, wo in der Sockelzone ein Metamorphit (Verde Tropical) mit auffälliger Farbe und Textur eingesetzt wurde (Abb. 18). Die gestalterische Absicht geht hier mit der gezielten Auswahl eines dichten, kristallinen, der zu erwartenden Belastung gewachsenen Naturwerksteins für die stark durch Feuchte beanspruchten Gebäudeteile einher.

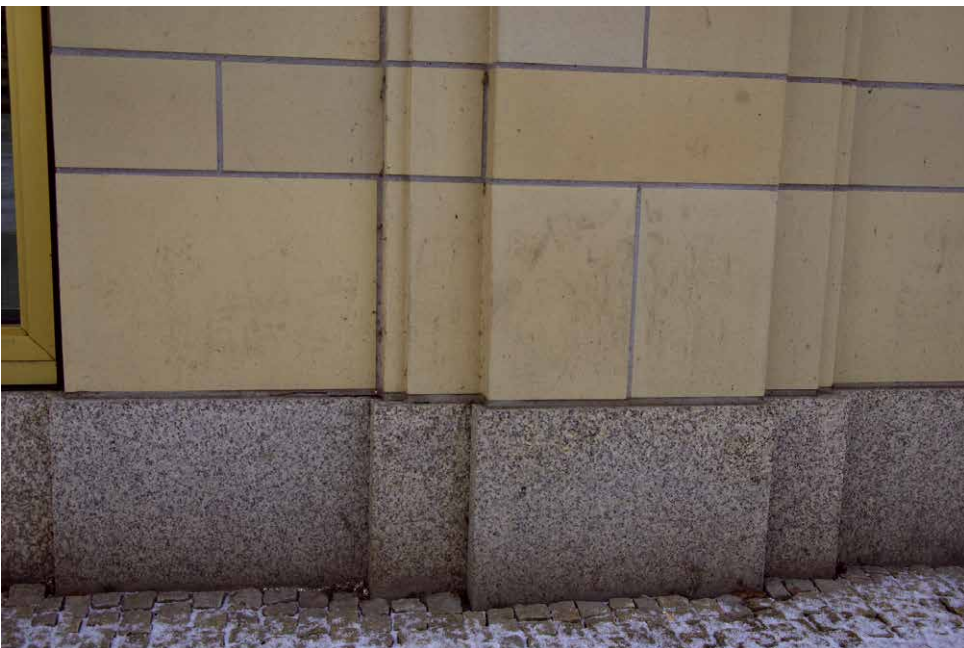
Abb. 19 Moderne Fassadengestaltung an der Galerie am Roten Turm (Am Wall) mit Keramikelementen, die auf Fernsicht eine Natursteinoptik vortäuschen, und Granit in der Sockelzone.
