Naturstein an Gebäuden der Chemnitzer Innenstadt in Vergangenheit und Gegenwart

Ferdinand Heinz & Heiner Siedel, Dresden

Zeitschrift/Journal: [Veröffentlichungen des Museums für Naturkunde Chemnitz](#)

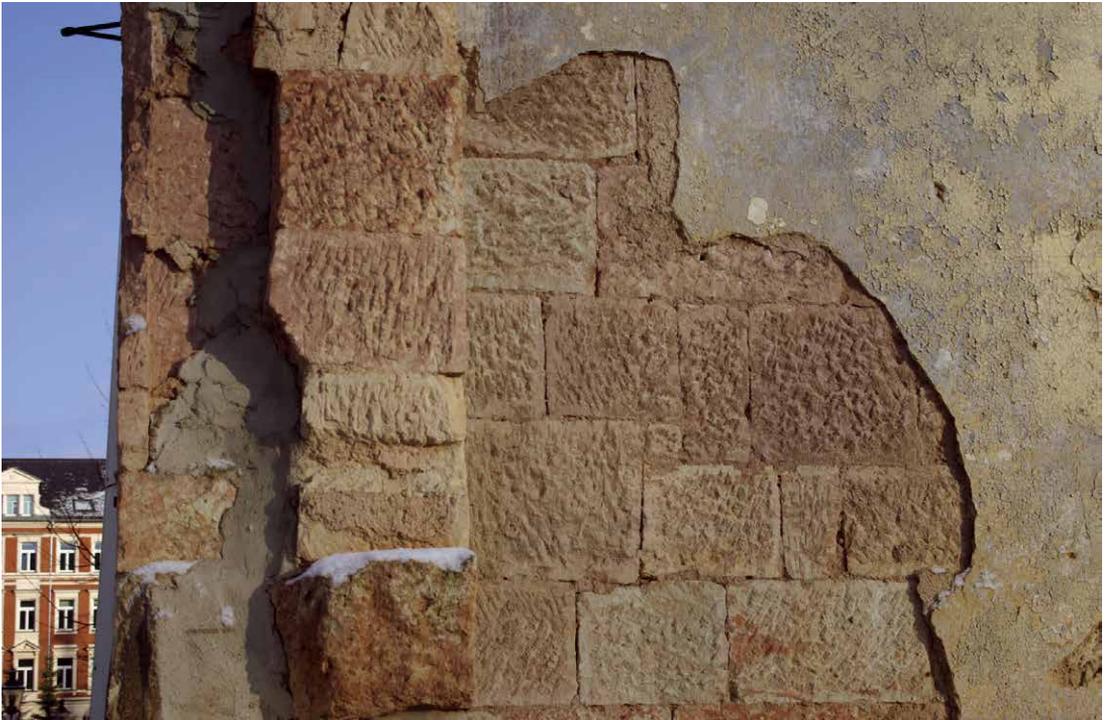
Abb. 3 Mauerwerk aus Hilbersdorfer Tuff unter Putz, Lerchenstraße.

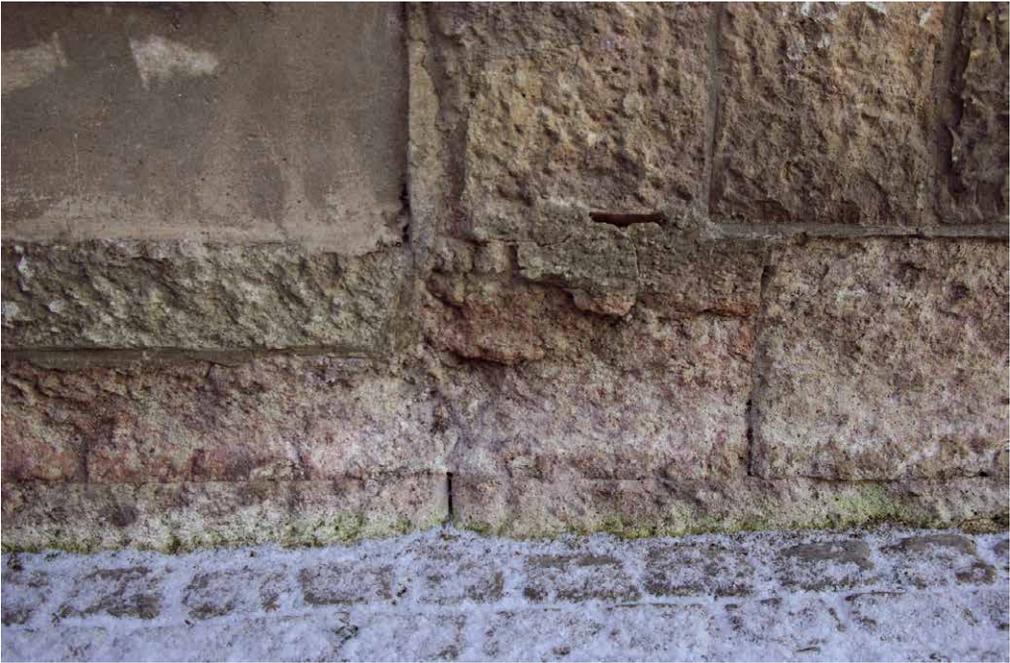
Abb. 6 Verwitterungserscheinungen an Hilbersdorfer Tuff im Sockel eines gründerzeitlichen Gebäudes.

Betrachtet man den Erhaltungszustand der häufig verwendeten Hilbersdorfer Tuffe, bietet sich ein differenziertes Bild. Während sie in Fassadenflächen und meist auch im Bereich der Fenster- und Türgewände in weniger stark feuchtebelasteten Gebäudeabschnitten oft recht gut erhalten sind, zeigen sie in stärker feuchte- und salzbelasteten Bereichen der Bauwerke (Gebäudesockel, vorspringende Gesimse, Traufgesimse, Sohlbänke) häufiger einen schlechten Zustand bis hin zum völligen Zerfall der originalen Oberfläche (Abb. 6). Darüber hinaus sind in den Sockelzonen von Gebäuden, in denen Hilbersdorfer Tuff verwendet wurde, oft großflächige Steinerergänzungen mit Mörtel aus jüngerer Zeit zu finden, die von bereits früher notwendig gewordenen Ausbesserungen zeugen (Abb. 7).

Werden die petrographischen und technischen Gesteinseigenschaften (vgl. SIEDEL 2006, SIEDEL 1995) in die Betrachtung einbezogen, verwundert dies nicht. Das weiche, tonhaltige und poröse Gestein quillt und schwindet bei Durchfeuchtung und Trocknung stärker als andere Natursteine (Tab. 2). Seine ungünstige Porengrößenverteilung und die relativ geringe

Festigkeit - die vom Standpunkt der bildhauerischen und steinmetzmäßigen Bearbeitung durchaus als Vorteil begriffen werden kann - begünstigen Schäden durch Salzkristallisation und Frostangriff. Allerdings stellt der gesamte, 40-50 m mächtige „Zeisigwald-Tuff“ eine Abfolge von basalem Aschetuff, „base surge“- und ignimbrischen sowie phreomagmatischen „air fall“-Tuffen mit strukturell-petrographisch entsprechend unterschiedlich ausgebildeten Lagen dar (FISCHER 1990). So kann wohl damit gerechnet werden, dass auch größere Schwankungen innerhalb der technischen Eigenschaften auftreten. Darauf weisen schon Beobachtungen von BEEGER & QUELLMALZ (1964) hin, die nach der Untersuchung verschiedener Varietäten am Portal der Schlosskirche zu dem Schluss kommen, dass „... einzelne Partien in den Steinbrüchen als Werkstein relativ gut geeignet waren.“ Eine systematische Untersuchung der Abhängigkeit technischer Eigenschaften von der Genese und den petrographischen Merkmalen einzelner Ablagerungshorizonte innerhalb der gesamten vulkanoklastischen Abfolge, an der die Spannweite der Eigenschaften und Werksteinqualitäten detailliert und objektiv festzumachen wären, existiert leider nicht.

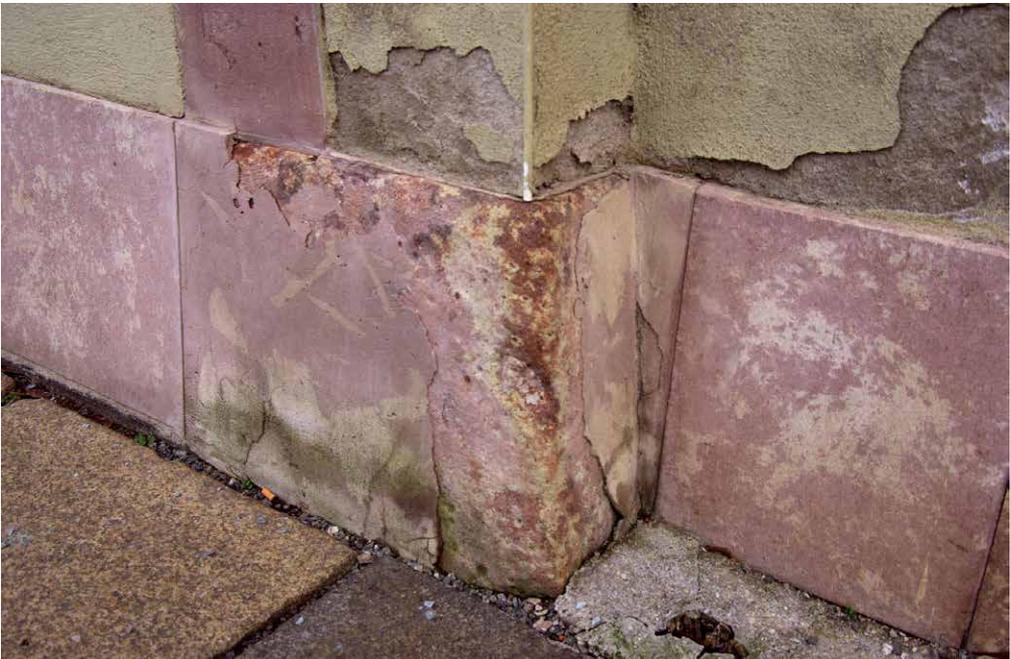
Abb. 7 Mörtelergänzungen und Neuteile in einer verwitterten Sockelzone aus Hilbersdorfer Tuff.

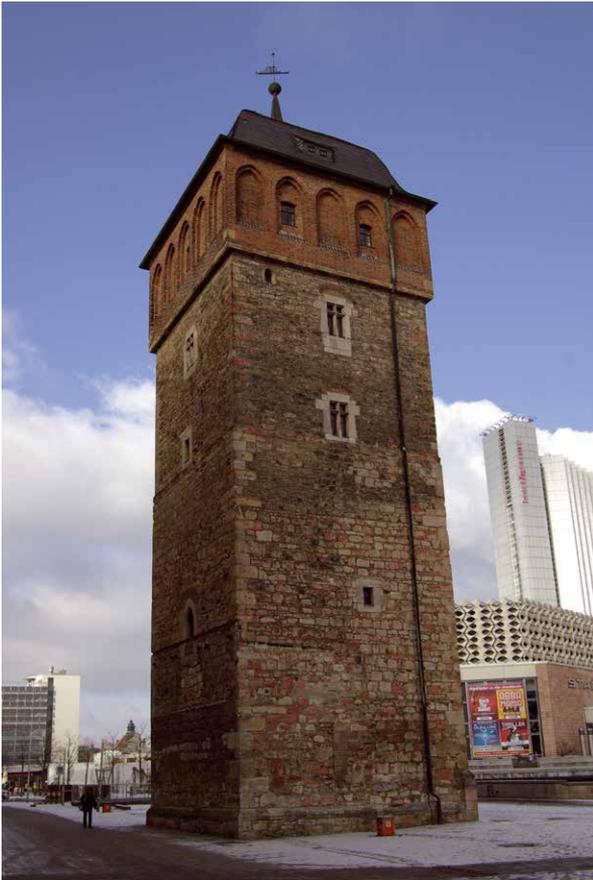
Abb. 11 Roter Turm mit mittelalterlichem Mauerwerk aus Hilbersdorfer Porphyrtuff.

Zu dieser Befestigung gehörte der erhaltene Rote Turm (Abb. 11) mit Mauerwerk aus Hilbersdorfer Porphyrtuff. Seine Fundamente stammen aus dem 12. Jahrhundert und damit aus der Gründungszeit der Stadt - er ist in dieser Zeit wohl als befestigter Wohnturm errichtet und später in die Stadtmauer integriert worden. Die ältesten Steinbrüche im Hilbersdorfer Tuff haben unmittelbar vor den Toren der damaligen Stadt im heutigen Stadtgebiet gelegen und sind nicht mehr vorhanden (BEEGER & QUELLMALZ 1964, URBAN 1983). Sie lieferten einen ziegelrot-weiß gefleckten Tuffstein, der am Roten Turm (vgl. Abb. 11) wie auch an der Nikolaikirche sowie älteren Teilen des ehemaligen Benediktinerklosters (Schlosskirche / Schlossbergmuseum, außerhalb des Erfassungsgebietes) verbaut ist.

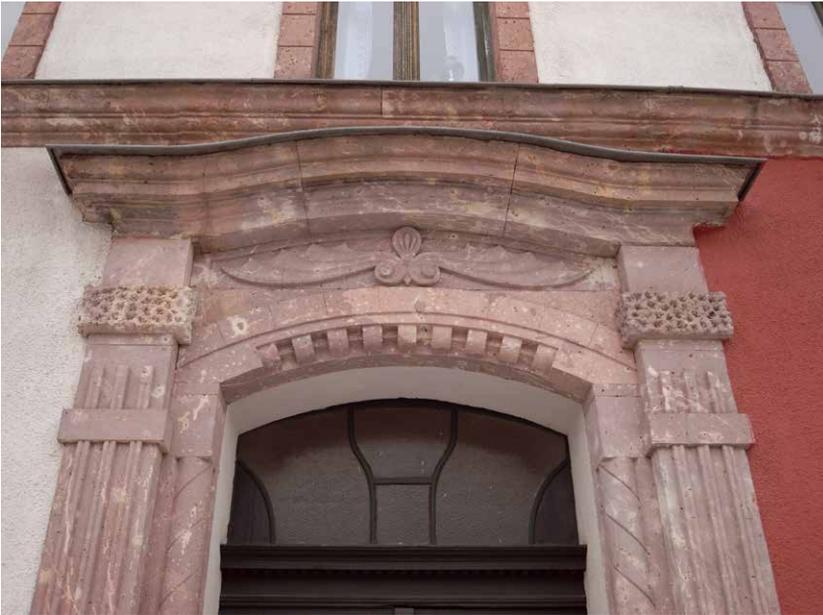
Abb. 12 Portaldetail von einem Gebäude im Ortsteil Hilbersdorf.

Die frühen Wohnbauten waren noch Einzelgebäude. Im Zuge der effektiven Nutzung verfügbarer Grundstücke veränderte sich um etwa 1870 das Bebauungskonzept. Es entstanden mehrgeschossige Wohnbauten in Form einer Blockrandbebauung. Der Bauschmuck der Fassaden ist in den meisten Fällen sparsam. Er wird jedoch in der Spätphase der Gründerzeit und in der Zeit des Jugendstils reicher. Sehr viele repräsentative Beispiele für eine reichhaltige Fassadengestaltung finden sich jenseits des Untersuchungsgebietes (Abb. 12).

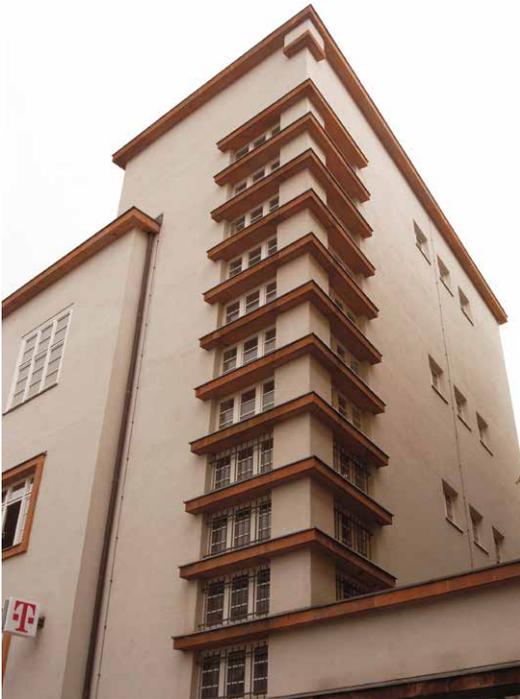
Abb. 13
Gliederungselemente aus Rochlitzer Porphyrtuff am Telefonamt Chemnitz-Mitte, erbaut 1928/29.

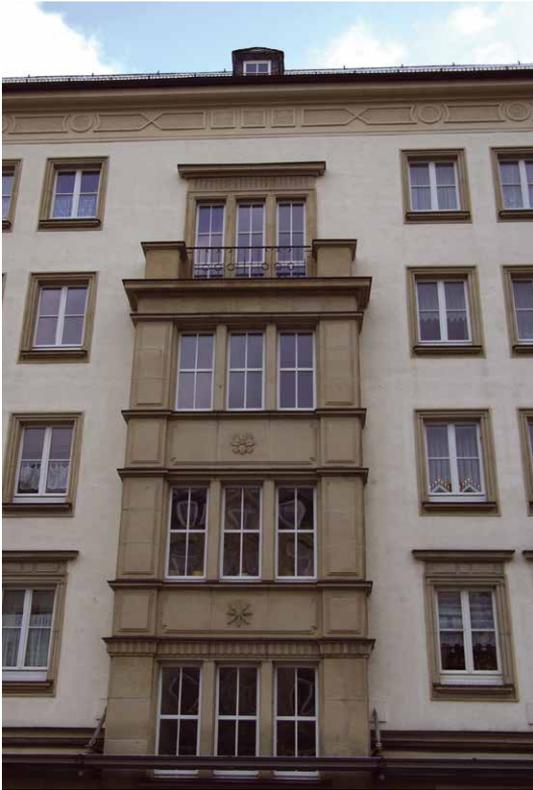
Abb. 15 Erker aus Elbsandstein an einem Neubau aus den 1950er Jahren in der Theaterstraße.

Die Innenstadt war von den Kriegszerstörungen schwer betroffen. Die ersten Neubauten in der Altstadt orientierten sich noch an alten Straßenzügen und historischen Quartieren. Solche Gebäude aus den Jahren 1954 und 1955 sind im Bereich der Theaterstraße und der Inneren Klosterstraße zu sehen. An den nach Entwürfen des Architekten Walter Neidel errichteten Bauwerken wurde grauer (Lausitzer?) Granit im Sockel und Cottaer Elbsandstein in Gewänden und fasadengliedernden Elementen verwendet (Abb.15).

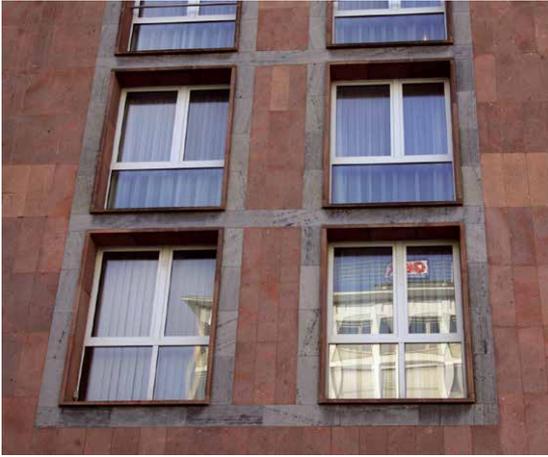
Abb. 16 Fassadengestaltung mit Rohlitzter Porphyrtuff und Theumaer Fruchtschiefer an einem Gebäude an der Straße der Nationen (1961/62).

die Bebauungen an der Straße der Nationen zwischen Brückenstraße und Carolastraße, eine Kombination aus Wohnbauten und Ladenzonen. Dort sind interessante zeitgenössische Natursteinanwendungen in Form von vor die Fassaden gehängten Verkleidungen aus Rochlitzer Tuff und Theumaer Fruchtschiefer zu finden (Abb.16).

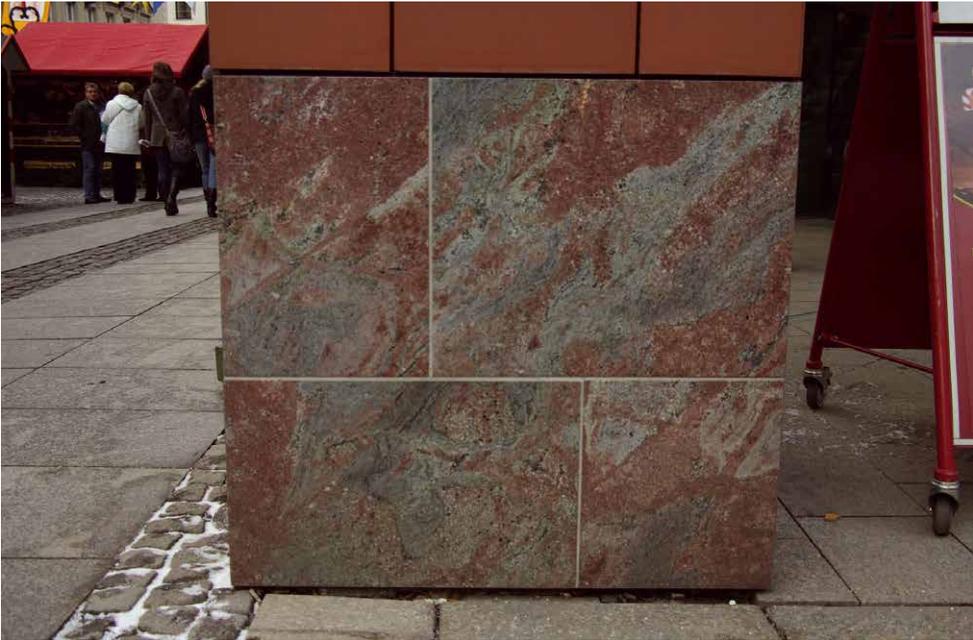
Abb. 18 Einsatz eines metamorphen Gesteins (Migmatit Verde Tropical aus Brasilien) in der Sockelzone der Rathauspassagen in der Inneren Klosterstraße (2003 eröffnet).

Auch neue Gebäude wurden unter teilweiser Verwendung von Naturstein bei der Fassadengestaltung errichtet. Ein markantes Beispiel im Stadtzentrum ist in der Inneren Klosterstraße zu finden, wo in der Sockelzone ein Metamorphit (Verde Tropical) mit auffälliger Farbe und Textur eingesetzt wurde (Abb. 18). Die gestalterische Absicht geht hier mit der gezielten Auswahl eines dichten, kristallinen, der zu erwartenden Belastung gewachsenen Naturwerksteins für die stark durch Feuchte beanspruchten Gebäudeteile einher.

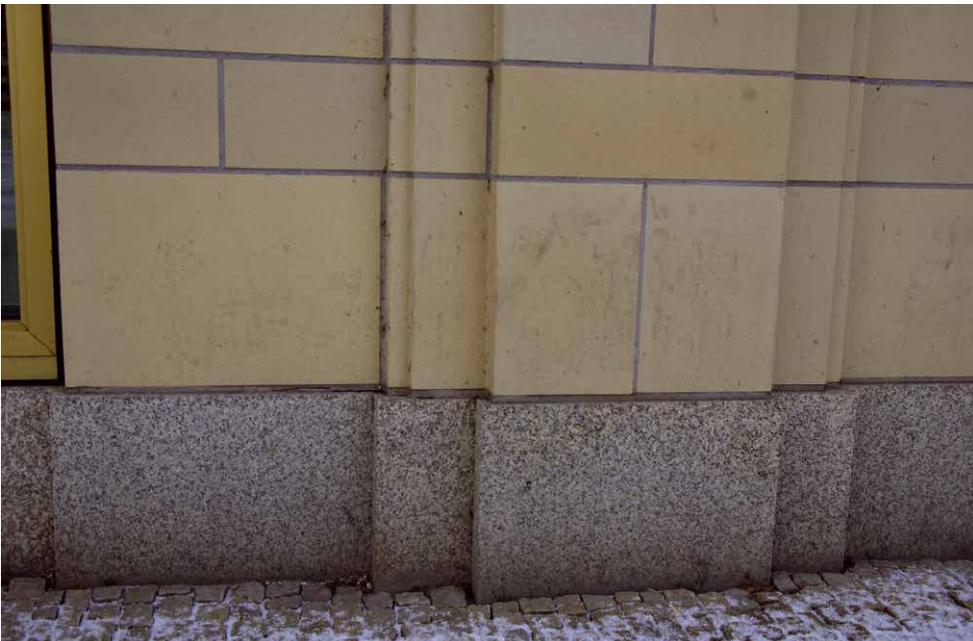
Abb. 19 Moderne Fassadengestaltung an der Galerie am Roten Turm (Am Wall) mit Keramikelementen, die auf Fernsicht eine Natursteinoptik vortäuschen, und Granit in der Sockelzone.
