Rüdigsdorfer Porphyrtuff, ein regional wichtiges historisches Baugestein aus Nordwestsachsen

Heiner Siedel, Dresden & Matthias Zötzl, Halle

Kurzfassung

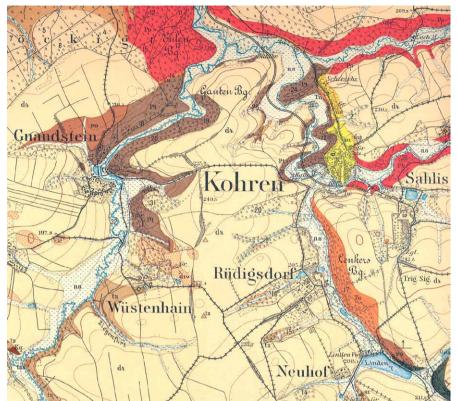
Abb. 2 Ausschnitt aus der geologischen Karte des Königreichs Sachsen, Section Frohburg-Kohren (2. Aufl. 1902) mit orange dargestelltem Vorkommen des Rüdigsdorfer Porphyrtuffs (Tu) am Lenkersberg östlich von Rüdigsdorf, in dem drei damals bereits auflässige Steinbrüche eingetragen sind.

schen Charakterisierung als der technischen Anwendung von pyroklastischen Gesteinen als Bau- und Bildhauergesteinen gewidmet ist, die in der Baupraxis eingeführten traditionellen Bezeichnungen weiter benutzt. Die hier besprochenen, als Baugesteine verwendeten "Porphyrtuffe" gehören zum ausgedehnten, hunderte Meter mächtigen Rotliegend-Gesteinskomplex der Nordwestsächsischen Senke. Die Abfolge enthält neben Molasse-Sedimenten aus der Abtragung des variszischen Gebirges vulkanische Gesteine (erstarrte Laven, mehr oder weniger stark verschweißte Ignimbrite sowie Tuffe) des Unterrotliegend im "Nordsächsischen Vulkanitkomplex". Diese Zeugen eines teilweise explosiven, überwiegend sauren bis intermediären Vulkanismus sind mitunter randlich mit den Sedimenten verzahnt; ihre lithostratigraphische Gliederung unterscheidet vier Formationen (Kohren-Formation, Rochlitz-Formation, Oschatz-Formation und Wurzen-Formation; Walter & Schneider 2008, Walter 2012). Durch die teils mächtige känozoische Bedeckung ist die Interpretation einzelner aufgeschlossener Gesteinskomplexe innerhalb der Abfolge mitunter schwierig. In der hier betrachteten südlichen Teilsenke der nordwestsächsischen Senke sind vor allem die Gesteine der Kohren-, Rochlitz- und Oschatz-Formationen verbreitet. Der Rüdigsdorfer Tuff gehört der Kohren-Formation an, mit der die Abfolge im Liegenden beginnt und ist, wie auch weitere pyroklastische Einschaltungen, in klastische Sedimente eines überwiegend fluviatilen Schwemmfächersystems eingebettet bzw. mit ihnen verzahnt (WALTER 2012). Absolute Altersbestimmungen existieren bisher nur für die jüngere Rochlitz-Formation (294,4 ± 1,8 Ma im Rochlitz-Ignimbrit, Hoffmann et al. 2013). Fossilfunde in den Sedimenten der Kohren-Formation weisen nach WALTER (2012) nur unscharf auf den Grenzbereich Karbon/Perm hin; im Rüdigsdorfer Tuff selbst beschreibt ROTHPLETZ (1878) Reste einer Rotliegend-Flora, die nach Siegert (1902) durch J.T. Sterzel (1886) bearbeitet und mit derjenigen im erzgebirgischen Becken verglichen wurde. Früher ist der Rüdigsdorfer Tuff stratigraphisch dem "Unteren Tuffrotliegenden" zugeordnet (PIETZSCH 1962) und bereits bei der geologischen Landesaufnahme (Rothpletz 1878) dementsprechend kartiert worden (Abb. 2).

schmalen Streifen oberflächig aus (Abb. 2). Ausschließlich in diesem überschaubaren Areal von ca. 1,8 x 0,3 km am Westhang des Berges waren auch die Steinbrüche zur Gewinnung von Werksteinmaterial angelegt. Dieses beschreibt bereits NAUMANN (1836, S. 123) wie folgt: "Ein meist gelblich-, grünlich-, graulich- und röthlich-weißer, aber auch mannichfaltig gefärbter, theils weicher, theils harter, oft sehr deutlich geschichteter Thonstein bildet den zwischen Sahlis und Rüdigsdorf aufsteigenden Berg, an dessen südwestlichem Abhange er vom Lindenvorwerke bis nach der Kohrener Mühle ununterbrochen zu verfolgen ist; ... Im oberen Steinbruche bei der Rüdigsdorfer Mühle fallen die 1 bis 2 Ellen mächtigen Schichten 15° in Nord: der untere größere Steinbruch ließ die Schichtung nur undeutlich wahrnehmen." Ähnlich wie der Zeisigwald-Tuff von Chemnitz (Siedel 2017) wird der weiche, oft feinkörnige Rüdigsdorfer Tuff hier noch als "Tonstein" bezeichnet. Die Erläuterungen zur zweiten Auflage des geologischen Messtischblattes Frohburg-Kohren (Siegert 1902) folgen hinsichtlich der Gesteinsbeschreibung sehr weitgehend den bereits in der ersten Auflage (ROTHPLETZ 1878) gemachten Beobachtungen zum Gestein und bezeichnen es wie schon die erste Auflage nun als "unteren oder Rüdigsdorfer Porphyrtuff". Siegert (1902, S. 14) schreibt: "Die Varietäten des unteren Porphyrtuffes zeigen eine weitgehende Verschiedenheit der Ausbildung in Bezug auf Härte, Farbe, Korn und das quantitative Verhalten der Gemengtheile, ...". Weiter führt er aus: "Ausser den porphyrischen Gemengtheilen betheiligt sich nur ganz selten auch noch anderes, klastisches Material (Gerölle von Quarz, Quarzit- und Thonschiefer) an der Zusammensetzung dieser Gesteine. Die Härte dieser Tuffe ist eine sehr schwankende. Von weichen Varietäten, die man leicht mit dem Fingernagel ritzen kann, bis zu harten, welche Stahl angreifen, finden allmähliche Uebergänge statt. Im Allgemeinen nimmt die Härte mit der Feinheit des Kornes und insbesondere mit dem Grade der Silificirung zu. Ebenso verschieden ist die Farbe der Porphyrtuffe. Man findet sie weiss, weisslichgrau, grau, bläulichgrau bis violblau oder gelblichweiss, strohgelb, ockergelb oder röthlichweiss, ziegelroth, rosenroth, bräunlichroth bis rothbraun und grünlich." (Siegert 1902, S. 15).

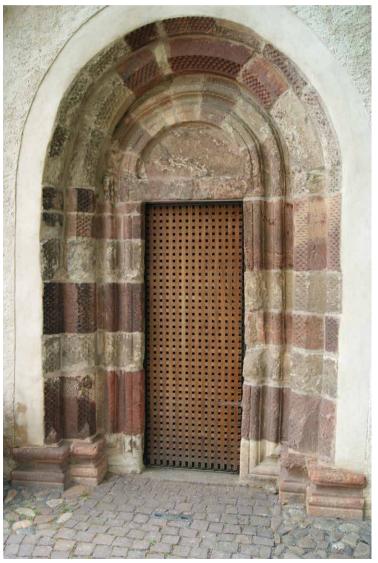
Abb. 3 Romanisches Portal an der Kapelle St. Martin auf Burg Mildenstein in Leisnig (Anfang 12. Jh.) mit unter-

schiedlich farbigem Rüdigsdorfer und Rochlitzer Porphyrtuff.

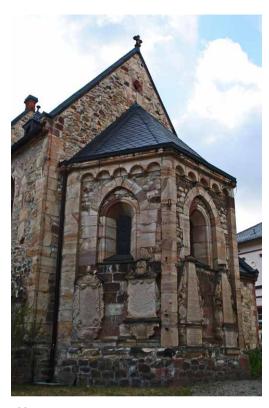
Abb. 4
Ansicht der Kirche St. Gangolf in Kohren-Sahlis (Anfang 13. Jh.) von Südosten. An der Apsis und im Chorbereich wurden behauene Werkstücke aus Rüdigsdorfer Tuff in gelblich-grauen und rötlich-violetten, teils gebänderten und gefleckten Varietäten verbaut. In den Fensterbögen der Apsis sind einzelne Steine später durch Rochlitzer Porphyrtuff ersetzt worden.

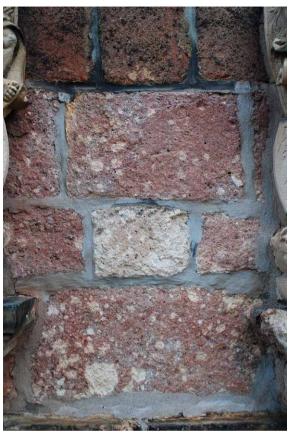
Abb. 5 Rötliche, hell gefleckte Varietäten des Rüdigsdorfer Tuffs als Werksteine an der Apsis (Ostseite) der Kirche St. Gangolf in Kohren-Sahlis.

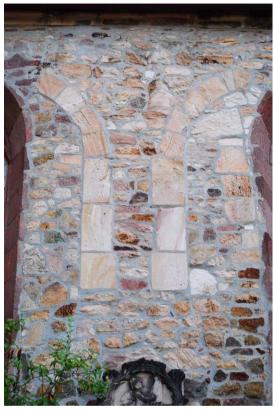
Abb. 6
Rüdigsdorfer Tuff als Werkstein in zugesetzten spätromanisch-frühgotischen Fensterbögen und als Bruchstein in kleinerem Format im Mauerwerk neben anderen Vulkangesteinen an der Südseite des Chores der Kirche St. Gangolf. Die Fenstergewände aus einer späteren Bauphase an den Bildrändern bestehen aus Rochlitzer Tuff.

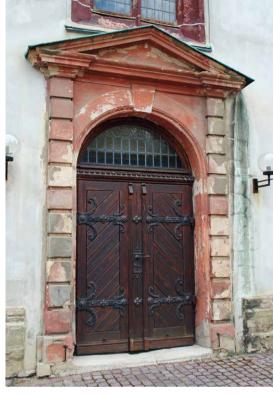
Abb. 7
Gelblich graue Werksteine aus Tuffstein vom Rüdigsdorfer Typ unter abblätternden Anstrichen und Mörtelergänzungen an einem barocken Portal an der Südseite der Kirche St. Georg in Rötha.

Für die neben Backsteinen in der Westfassade verwendeten, profilierten Natursteinelemente (Gewändeprofile, Spiralsäulen der Fenster u.a.) ist Werksteinqualität vorauszusetzen; ob hier eventuell Rüdigsdorfer (oder Buchheimer) Tuff verwendet worden ist, kann momentan wegen der alles bedeckenden Schlämmen und Fassungen nicht überprüft werden. An den barocken Portalen vom Ende des 17. Jahrhunderts an Süd- und Nordseite des Schiffes sind unter den durch Verwitterung verlorenen, gefassten Oberflächen aber relativ feinkörnige, hellgraue bis gelbliche Tuffsteine des Rüdigsdorfer Typs zu sehen (Abb. 7).

Das wurde auch bei eigenen Beobachtungen an verschiedenen Objekten wiederholt festgestellt (vgl. Abb. 7, 15 und 17), nicht nur im Sockelbereich von Bauwerken, sondern auch an ursprünglich wohl unverblechten Traufgesimsen in großer Bauhöhe (Abb. 30). Auffällig war weiterhin Schuppen- (Abb. 8, 28) und Schalenbildung (Abb. 18, 31) an einzelnen Blöcken, die auf die oben beschriebene hohe bis extreme hydrische Dehnung einiger Rüdigsdorfer Tuffvarietäten zurückzuführen ist. Der Wechsel von Durchfeuchtung und Trocknung stark regenexponierter Oberflächen führt zu zyklischen Quell-Schwind-Vorgängen, von denen besonders die obersten Millimeter der Steinoberfläche betroffen sind. In Grenzbereichen zum tiefer liegenden Stein, der diese Volumenänderungen nicht mitvollzieht, entstehen Scherspannungen, die zur Schuppenund Schalenbildung, im Extremfall zur Abschalung ganzer zusammenhängender Oberflächenbereiche führen können. In Abb. 31 ist ein von 1745 stammender Grabstein aus Rüdigsdorfer Porphyrtuff an der Kirche St. Gangolf in Kohren-Sahlis zu sehen. Das Schriftfeld, wenngleich bereits teilweise schalig abgelöst und hohl liegend, war 2006 noch vorhanden (Abb. 31a). Bei einer erneuten Begehung 2016 war es bereits abgefallen (Abb. 31b). Bei Grabsteinen war auch in anderen Fällen ein solches schaliges Aufblättern zu beobachten. Dies wird besonders begünstigt, wenn der verarbeitete Block "auf Spalt" gestellt ist, so dass die bewitterte Fläche

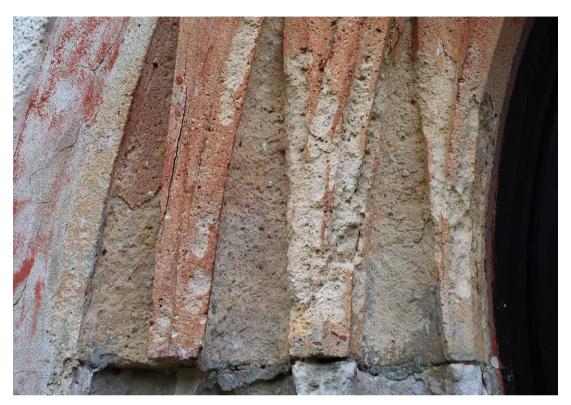
Abb. 8 Detail eines spätgotischen Portalgewändes von der Westseite der Marienkirche in Rötha aus gelblich grauem Tuffstein vom Rüdigsdorfer Typ mit Resten einer roten Farbfassung.

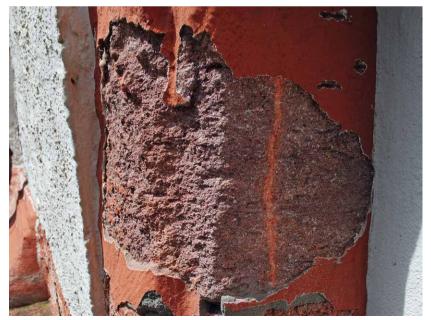
Abb. 9 Detail des sog. "Wallfahrerportals" an der Südseite der Marienkirche in Rötha mit kräftig rot gefärbtem Tuffstein.

Ebenso treten an der Marienkirche in Rötha, die als spätgotische Wallfahrtskirche um 1510/20 erbaut worden ist (Dehio 1998a), in Sockeln und Gewändeprofilen Tuffsteine auf. Neben dem helleren, gelblich-grauen Tuff, der wohl aus dem Vorkommen bei Rüdigsdorf stammen dürfte (Abb. 8), sind auch gröber-körnige Varietäten mit braunroter Färbung zu finden (z. B. am Wallfahrerportal auf der Südseite), deren Herkunft vielleicht auch in Buchheim zu suchen sein könnte (Abb. 9).

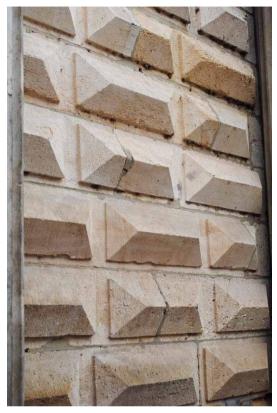
Abb. 11
Diamantquader-Mauerwerk neben dem Hauptportal des
Altenburger Rathauses, in dem gelblich graue Tuffsteine
mit Fremdgesteins- und Hornstein-Einschlüssen verbaut
wurden.

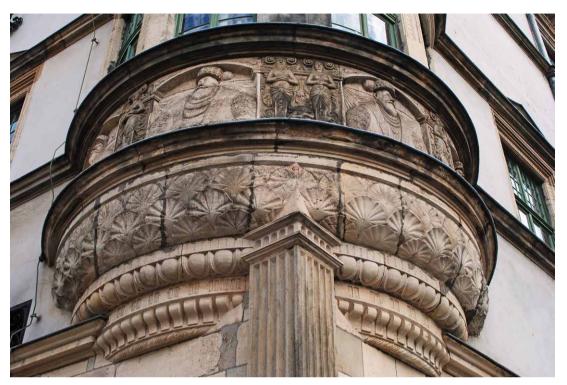
Abb. 12Reich verzierter, runder Erker am Altenburger Rathaus mit Reliefbildnissen sächsischer Herzöge aus gelblich grauem Porphyrtuff vom Rüdigsdorfer Typ.

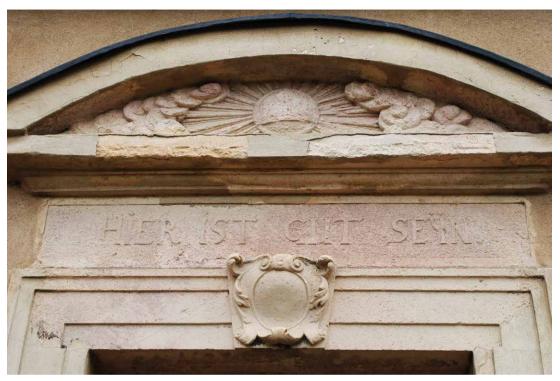
Abb. 13Gewände und Zierelemente des Portals aus dem 18. Jh. an der Nordseite der Ev. Pfarrkirche in Zedtlitz (Leipziger Land) aus Tuffstein vom Rüdigsdorfer Typ, durch spätere Instandsetzungsarbeiten stark mit Mörtelergänzungen überformt.

von Borna für die Gestaltung eines Portals (1711) an der Nordseite der Kirche genutzt (Abb. 13). Weitere Beispiele für die Verwendung von Rüdigsdorfer Porphyrtuff an Portalen im 17. und 18. Jahrhundert gibt es an Bürgerhäusern in Kohren-Sahlis (Abb. 14).

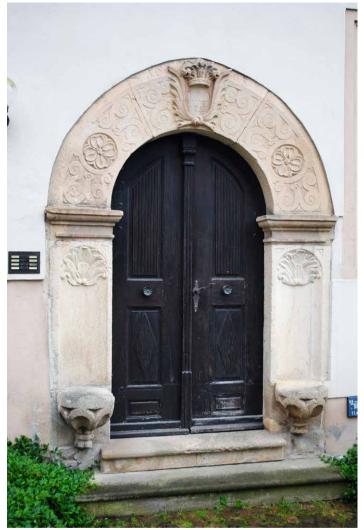
Abb. 14Sitznischenportal eines Bürgerhauses in Kohren-Sahlis (Karl-Marx-Str. 209; bezeichnet 1693/1717) aus Rüdigsdorfer

Porphyrtuff

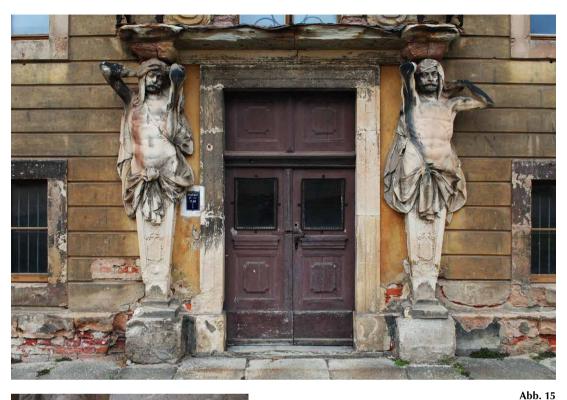
Add. 15 Atlantenportal mit Figuren aus Rüdigsdorfer Porphyrtuff am Festsaalflügel des Altenburger Schlosses aus dem ersten Drittel des 18. Jh.

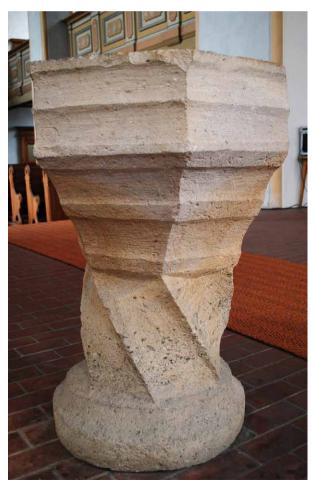
Abb. 19

Taufstein in der Kirche St. Georg in Rötha aus gelblich grauem Tuffstein vom Rüdigsdorfer Typ.

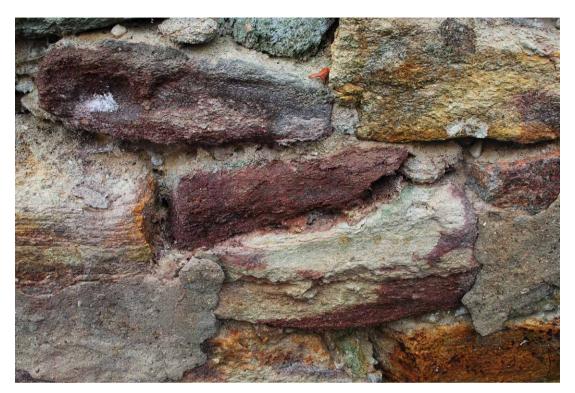
Abb. 20 Mauerwerk eines älteren Gebäudes in Buchheim mit verschiedenen Varietäten der lokalen Pyroklastite.

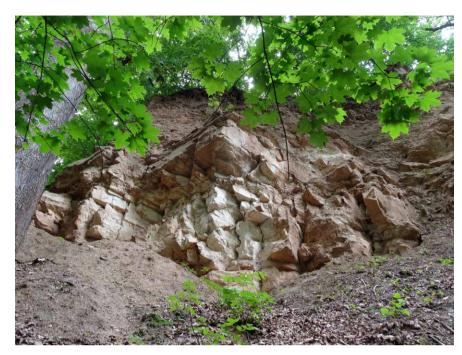
Abb. 21 Am Lenkersberg in einem auflässigen Steinbruch aufgeschlossene obere Werksteinbank des Rüdigsdorfer Porphyrtuffs mit feinkörnigem Aschetuff.

In den Brüchen am Lenkersberg in Rüdigsdorf enthält die heute noch gut aufgeschlossene obere Werksteinbank einen Aschetuff (Rü 1) von hellbeiger bis hellgrauer, aber auch rosa-beiger Farbigkeit (Abb. 21), der auch an einigen historischen Gebäuden in Kohren-Sahlis als Bau- und Bildhauermaterial Verwendung fand. Die polarisationsmikroskopische Untersuchung einer Dünnschliffprobe (Abb. 22) zeigt eine sehr feinkörnige Matrix mit Einsprenglingen von Quarz- und Feldspatbruchstücken. Daneben werden Gesteinsbruchstücke beobachtet, die auch makroskopisch als Schiefergesteine des Basements angesprochen werden können. Akzessorisch treten stark alterierte Biotite auf. Die Feldspäte sind oft schon vollständig kaolinisiert und bilden Hohlräume im Gesteinsgefüge

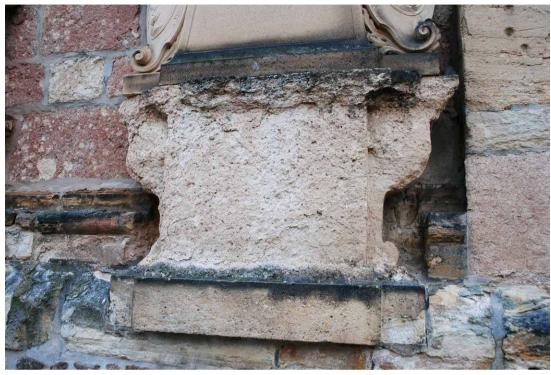
Abb. 28
Die ungleichmäßige Verwitterung verschiedener Werksteinblöcke aus Rüdigsdorfer Porphyrtuff bei ähnlicher Exposition an einem Grabstein am Chor der Kirche St. Gangolf in Kohren-Sahlis zeigt den Einfluss der Schwankungen technischpetrographischer Eigenschaften auf die Verwitterung.

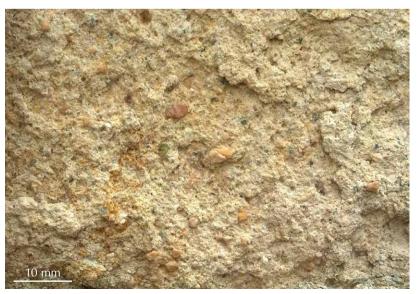
Abb. 29
Nahaufnahme einer verwitterten Gesteinsoberfläche aus Rüdigsdorfer Tuff. Neben schuppigem Absondern und Zerbröckeln der Oberfläche ist die Freilegung von in der feinkörnigen Matrix eingebetteten größeren Mineralkomponenten und Schieferbruchstücken zu beobachten.

terhin werden "schlechtere" Steine im Hinblick auf ungünstigere petrographisch-technische Eigenschaften innerhalb der möglichen Schwankungsbreite verwitterungsempfindlicher sein (Abb. 28). Nach Haassenger et al. (1996, S. 66) reagiert Rüdigsdorfer Tuff "auf starke Salz- und Feuchtebelastung (Spritzwasser und Grundfeuchtebereiche) … mit Abbröckeln, Abgrusen unter deutlicher Kantenrundung und ggf. nachfolgender Gesamtzerstörung" (Abb. 29).

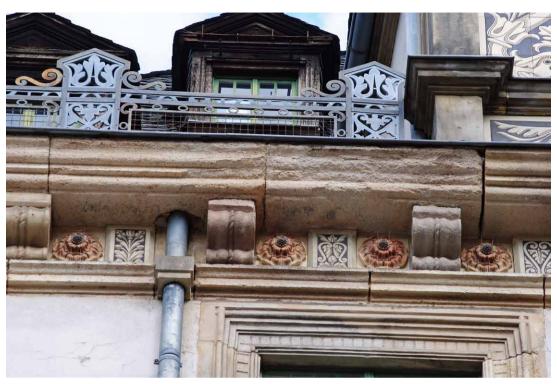
Abb. 30
Verwitterungsschäden an stark feuchteexponierten Werksteinelementen aus Rüdigsdorfer Tuff mit Schuppen- und Schalenbildung am Traufgesims des Altenburger Rathauses. Die Abdeckung mit Zinkblech wurde zum Feuchteschutz nachträglich angebracht.

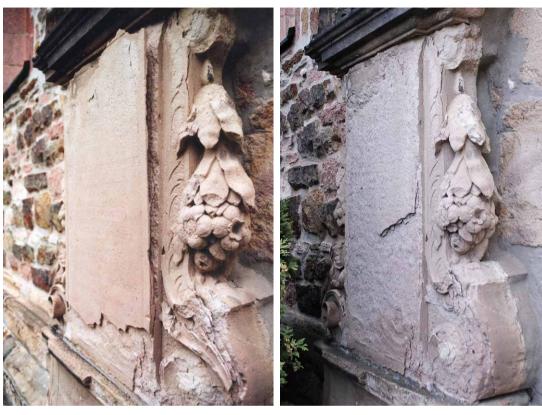
Abb. 31
Grabmal aus Rüdigsdorfer Porphyrtuff an der südlichen Chorwand der Kirche St. Gangolf in Kohren-Sahlis: a) zeigt den Zustand im Herbst 2006 mit großflächig abschalenden, hohl liegenden Oberflächen, b) dokumentiert den Zustand im Sommer 2019 mit zwischenzeitlichem Totalverlust der Oberfläche des Schriftfeldes.

schichtungsparallel liegt, wie im abgebildeten Fall. Freistehende oder im Außenraum bewitterte Grabdenkmale aus Rüdigsdorfer Porphyrtuff sollten deshalb nach Möglichkeit durch kleine Schutzdächer vor starker Durchfeuchtung geschützt (Abb. 32) oder ggf. in den Innenraum verbracht werden.

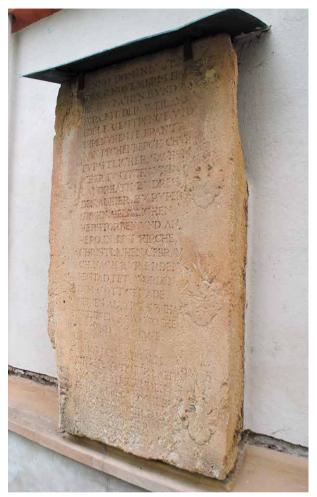
Abb. 32
Grabmal vom Beginn des 16. Jh. an der Außenwand der Kirche in Ruppertsgrün aus Rüdigsdorfer Porphyrtuff. Der Grabstein wird mit einem einfachen, aber wirksamen Schutzdach gegen starke Feuchtebelastung geschützt.
