# Rüdigsdorfer Porphyrtuff, ein regional wichtiges historisches Baugestein aus Nordwestsachsen

**Heiner Siedel, Dresden & Matthias Zötzl, Halle**

## Kurzfassung

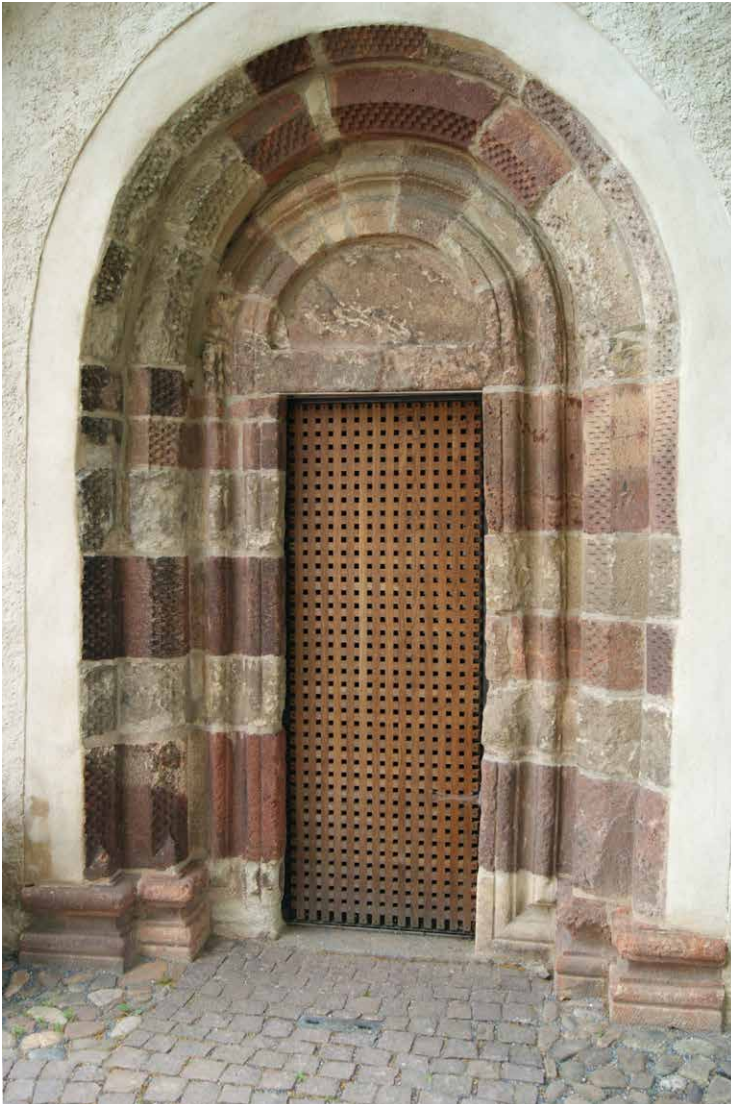
**Abb. 3**

Romanisches Portal an der Kapelle St. Martin auf Burg Mildenstein in Leisnig (Anfang 12. Jh.) mit unterschiedlich farbigem Rüdigsdorfer und Rochlitzer Porphyrtuff.

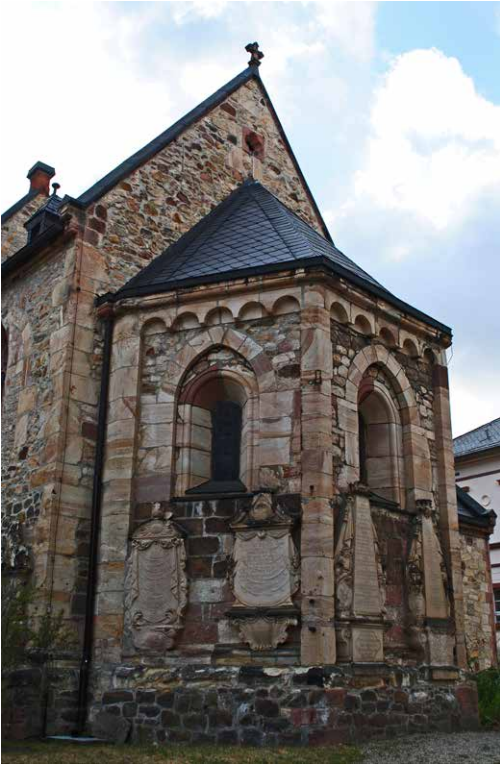
**Abb. 4**  
Ansicht der Kirche St. Gangolf in Kohren-Sahlis (Anfang 13. Jh.) von Südosten. An der Apsis und im Chorbereich wurden behauene Werkstücke aus Rüdigsdorfer Tuff in gelblich-grauen und rötlich-violetten, teils gebänderten und gefleckten Varietäten verbaut. In den Fensterbögen der Apsis sind einzelne Steine später durch Rochlitzer Porphyrtuff ersetzt worden.

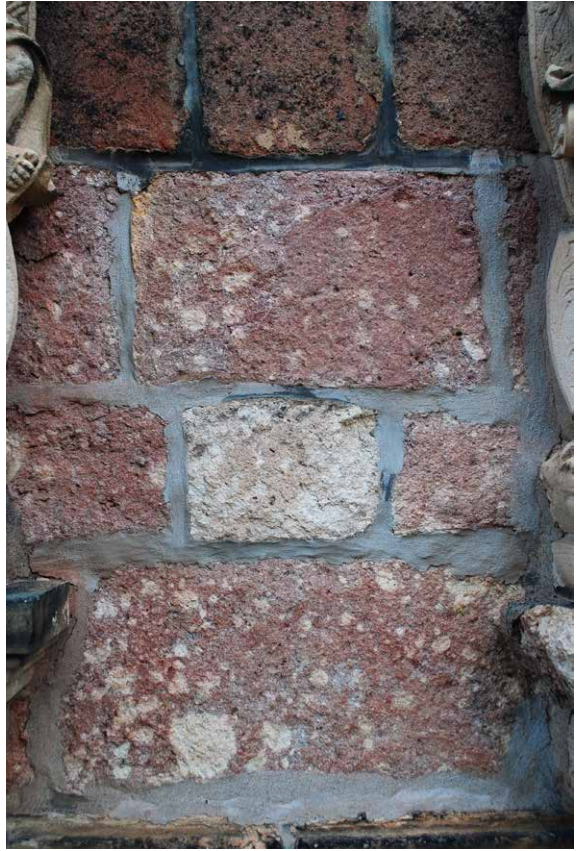
**Abb. 5**  
Rötliche, hell gefleckte Varietäten des Rüdigsdorfer Tuffs als Werksteine an der Apsis (Ostseite) der Kirche St. Gangolf in Kohren-Sahlis.

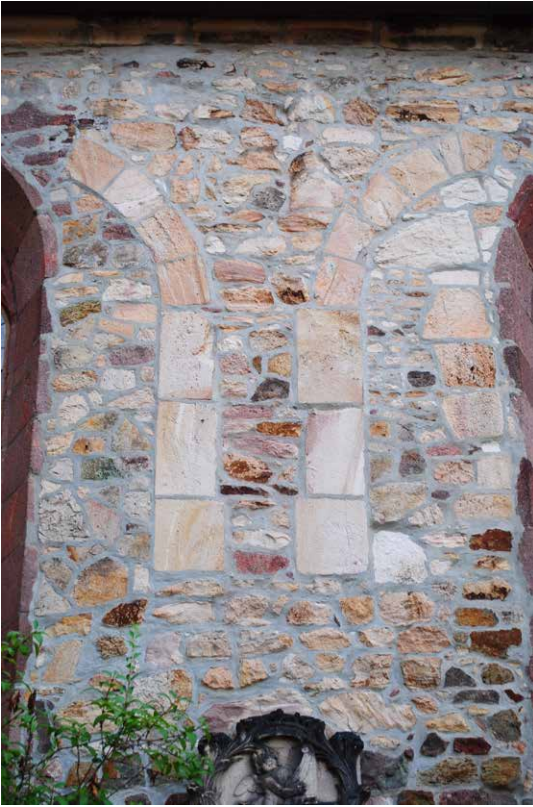
**Abb. 6**

Rüdigsdorfer Tuff als Werkstein in zugesetzten spätromanisch-frühgotischen Fensterbögen und als Bruchstein in kleinerem Format im Mauerwerk neben anderen Vulkangesteinen an der Südseite des Chores der Kirche St. Gangolf. Die Fenstergewände aus einer späteren Bauphase an den Bildrändern bestehen aus Rochlitzer Tuff.

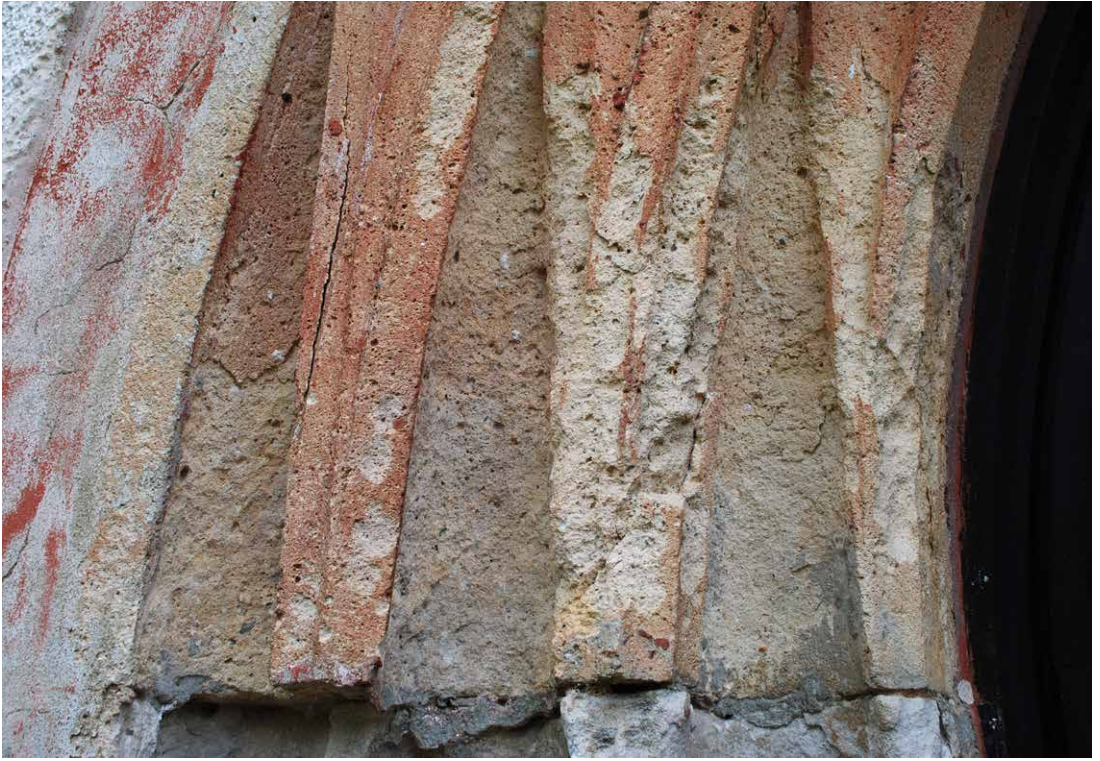
**Abb. 8** Detail eines spätgotischen Portalgewändes von der Westseite der Marienkirche in Rötha aus gelblich grauem Tuffstein vom Rüdigsdorfer Typ mit Resten einer roten Farbfassung.

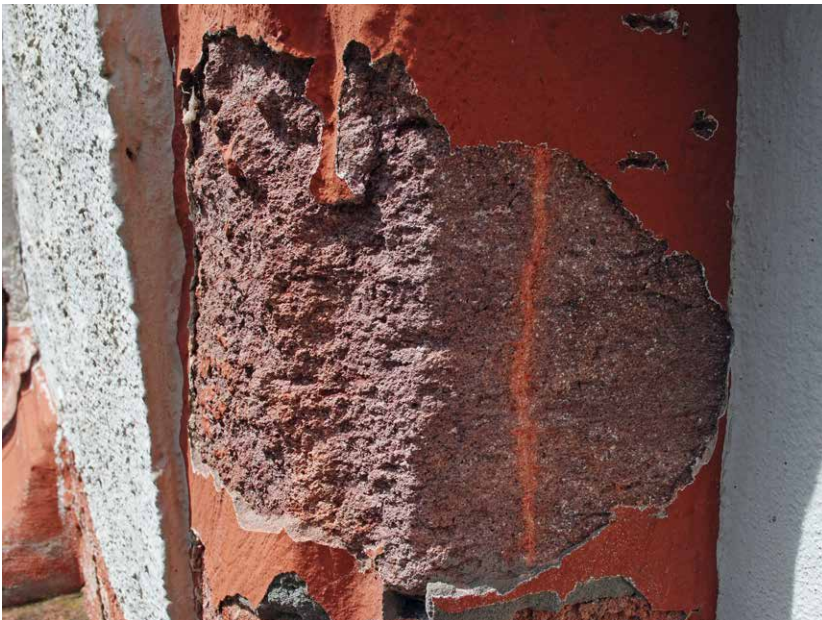
**Abb. 9**  
Detail des sog. „Wall-  
fahrerportals“ an der  
Südseite der Marienkirche  
in Rötha mit kräftig rot  
gefärbtem Tuffstein.

Ebenso treten an der Marienkirche in Rötha, die als spätgotische Wallfahrtskirche um 1510/20 erbaut worden ist (DEHIO 1998a), in Sockeln und Gewändeprofilen Tuffsteine auf. Neben dem helleren, gelblich-grauen Tuff, der wohl aus dem Vorkommen bei Rüdigsdorf stammen dürfte (Abb. 8), sind auch gröber-körnige Varietäten mit braunroter Färbung zu finden (z. B. am Wallfahrerportal auf der Südseite), deren Herkunft vielleicht auch in Buchheim zu suchen sein könnte (Abb. 9).

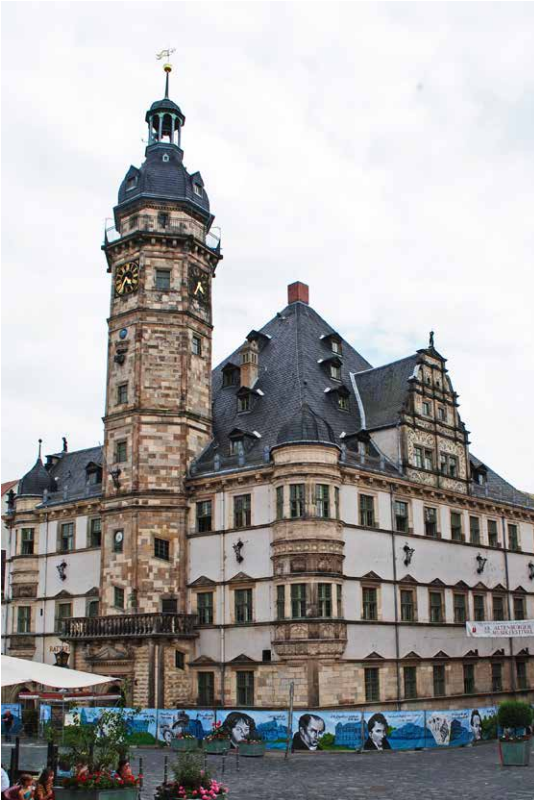
**Abb. 10**

Rathaus in Altenburg, das unter Verwendung von Rüdigsdorfer Porphyrtuff errichtet wurde.

Nikolaus Gromanns errichten (DEHIO 1998b, Abb. 10). LÖBE (1848, S. 38) berichtet: „Zum Grunde wurden die Steine der abgebrochenen Nicolaikirche (...) genommen, welche der Kurfürst dem Stadtrathe überlassen hatte, die andern Steine wurden aus einem, zu diesem Bau vom Stadtrath zu dreijähriger Nutzung erkauften Steinbruch zu Rüdigsdorf gewonnen.“ Am Altenburger Rathaus sind gelblich-graue Tuffsteine vom Rüdigsdorfer Typ zum Beispiel in Fenstergewänden, Gesimsen, in der Diamantquaderung um das Hauptportal (Abb. 11) sowie auch in der Bauzier (u. a. Reliefs, Abb. 12) nachweisbar, auch wenn bei späteren Umbauten und Renovierungen andere Gesteine wie Sandsteine eingesetzt worden sind.

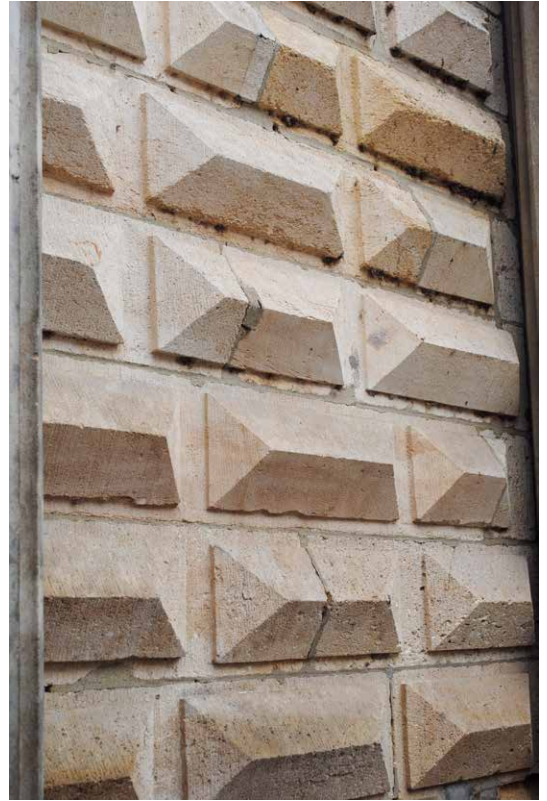
**Abb. 11**

Diamantquader-Mauerwerk neben dem Hauptportal des Altenburger Rathauses, in dem gelblich graue Tuffsteine mit Fremdgesteins- und Hornstein-Einschlüssen verbaut wurden.

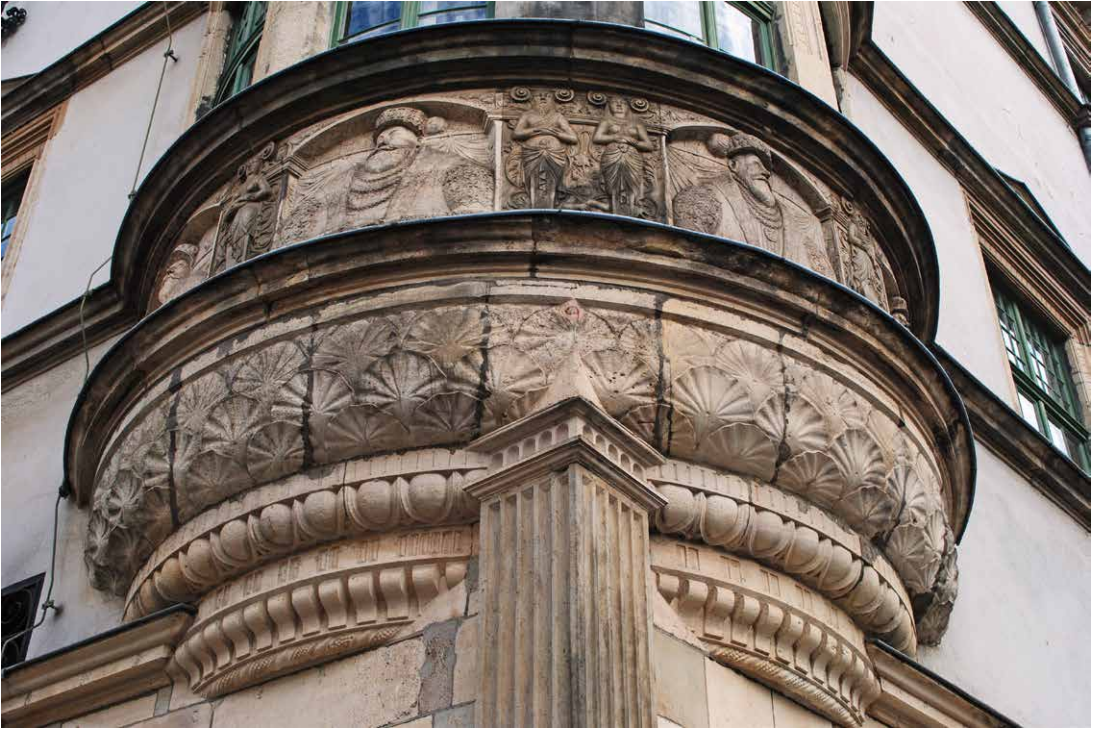
**Abb. 12**

Reich verzierter, runder Erker am Altenburger Rathaus mit Reliefbildnissen sächsischer Herzöge aus gelblich grauem Porphyrtuff vom Rüdigsdorfer Typ.

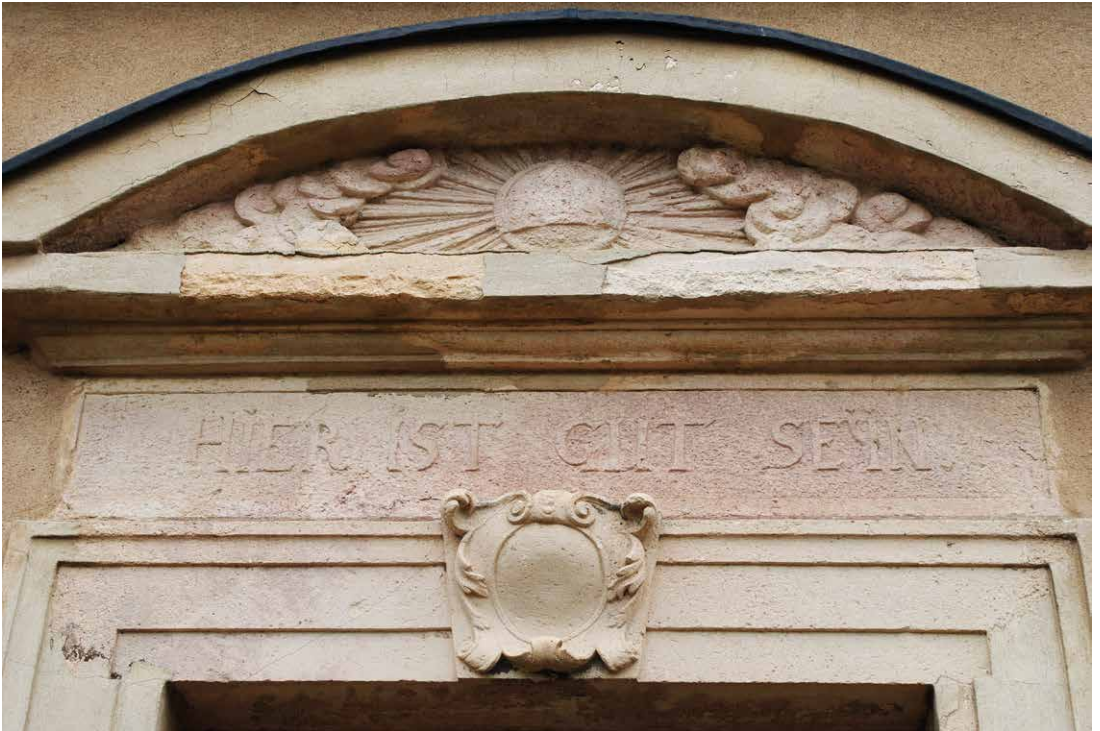
**Abb. 13**

Gewände und Zierelemente des Portals aus dem 18. Jh. an der Nordseite der Ev. Pfarrkirche in Zedtlitz (Leipziger Land) aus Tuffstein vom Rüdigsdorfer Typ, durch spätere Instandsetzungsarbeiten stark mit Mörtelergänzungen überformt.

von Borna für die Gestaltung eines Portals (1711) an der Nordseite der Kirche genutzt (Abb. 13). Weitere Beispiele für die Verwendung von Rüdigsdorfer Porphyrtuff an Portalen im 17. und 18. Jahrhundert gibt es an Bürgerhäusern in Kohren-Sahlis (Abb. 14).

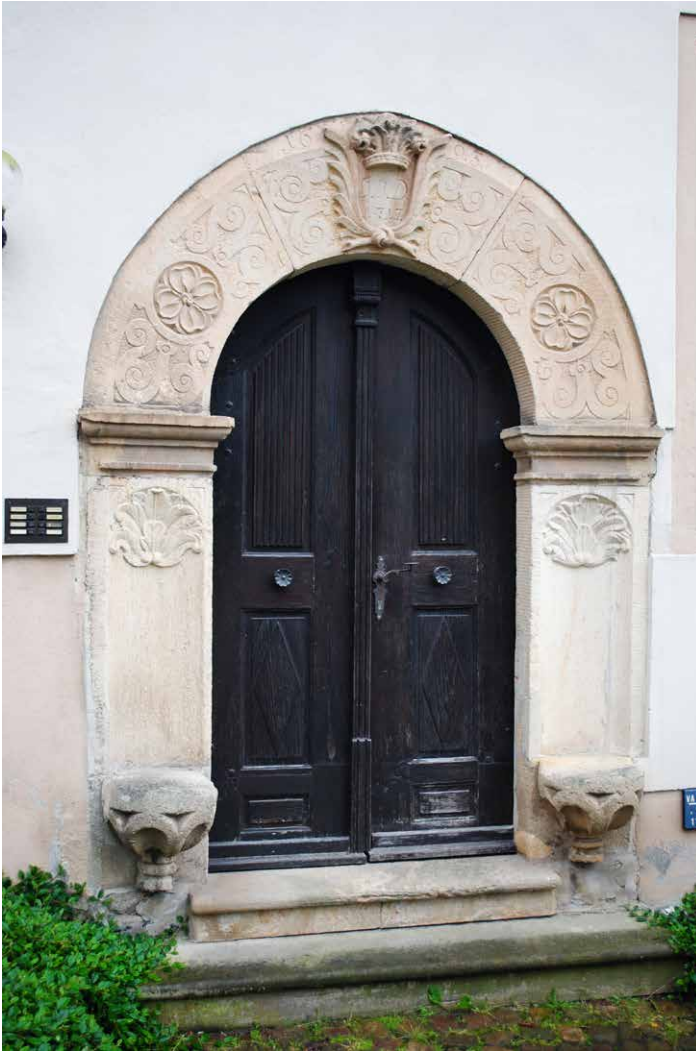
**Abb. 14**

Sitznischenportal eines Bürgerhauses in Kohren-Sahlis (Karl-Marx-Str. 209; bezeichnet 1693/1717) aus Rüdigsdorfer Porphyrtuff

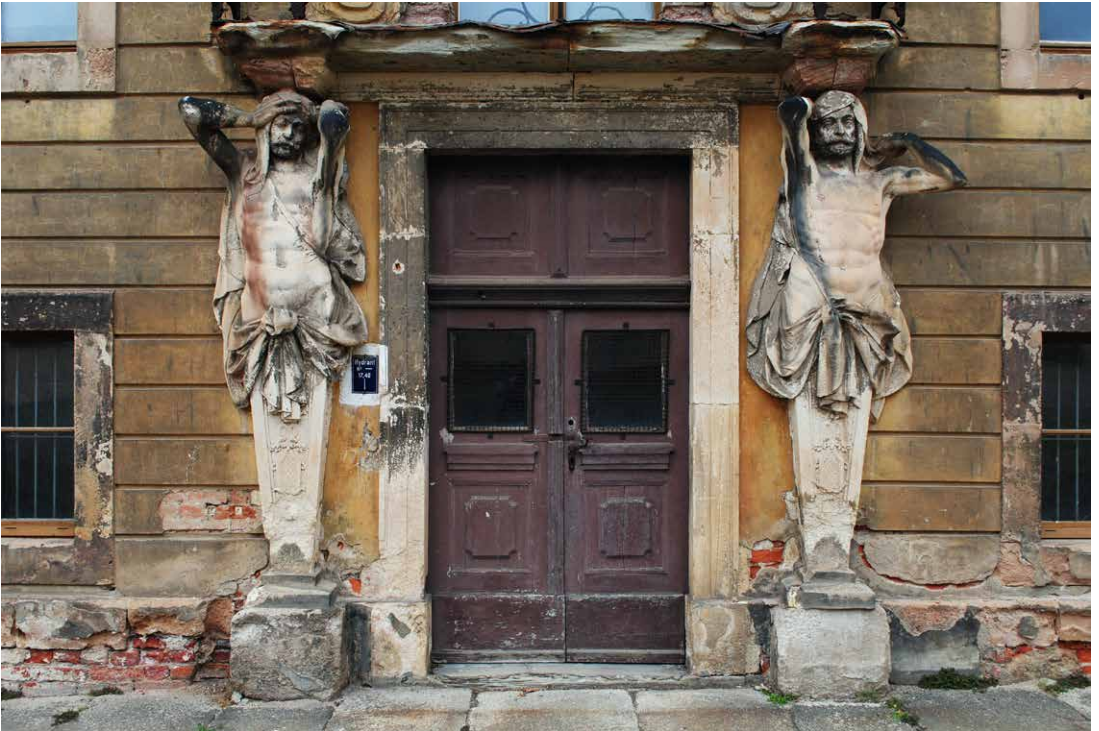
**Abb. 15**

Atlantenportal mit Figuren aus Rüdigsdorfer Porphyrtuff am Festsaalflügel des Altenburger Schlosses aus dem ersten Drittel des 18. Jh.

Im Altenburger Land in Thüringen wurde Rüdigsdorfer Tuff am 1707–11 für den Leipziger Kaufmann Johann von Kuntzsch errichteten Schloss Langenleuba (DEHIO 1998b) verwendet (HAASSENGIER et al. 1996). Auch an der Hoffassade des Festsaalflügels im Altenburger Schloss (1724–32 nach Entwürfen des Altenburger Hofbildhauers Johann Christoph Meil, DEHIO 1989b) ist Rüdigsdorfer Porphyrtuff als Bildhauerstein in der Portalgestaltung mit Atlantenfiguren und profilierten Gewändeteilen eingesetzt worden (Abb. 15) (HAASSENGIER et al. 1996). An der 1706–12 umgebauten talseitigen Schlossfassade (DEHIO 1998b) sind zahlreiche Vierungsteile aus Rüdigsdorfer Tuff in den Fenstergewänden (ursprünglich aus Windischleubaer Sandstein) nachzuweisen. Möglicherweise waren sie schon vor Beendigung des Gesamtbaus, an dem die Arbeiten noch bis in die 1740er Jahre andauerten, in schlechtem Zustand und sind noch in der barocken Bauphase partiell ausgetauscht worden.

Das wurde auch bei eigenen Beobachtungen an verschiedenen Objekten wiederholt festgestellt (vgl. Abb. 7, 15 und 17), nicht nur im Sockelbereich von Bauwerken, sondern auch an ursprünglich wohl unverblechten Traufgesimsen in großer Bauhöhe (Abb. 30). Auffällig war weiterhin Schuppen- (Abb. 8, 28) und Schalenbildung (Abb. 18, 31) an einzelnen Blöcken, die auf die oben beschriebene hohe bis extreme hydrische Dehnung einiger Rüdigsdorfer Tuffvarietäten zurückzuführen ist. Der Wechsel von Durchfeuchtung und Trocknung stark regenexponierter Oberflächen führt zu zyklischen Quell-Schwind-Vorgängen, von denen besonders die obersten Millimeter der Steinoberfläche betroffen sind. In Grenzbereichen zum tiefer liegenden Stein, der diese Volumenänderungen nicht mitvollzieht, entstehen Scherspannungen, die zur Schuppen- und Schalenbildung, im Extremfall zur Abschalung ganzer zusammenhängender Oberflächenbereiche führen können. In Abb. 31 ist ein von 1745 stammender Grabstein aus Rüdigsdorfer Porphyrtuff an der Kirche St. Gangolf in Kohren-Sahlis zu sehen. Das Schriftfeld, wenngleich bereits teilweise schalig abgelöst und hohl liegend, war 2006 noch vorhanden (Abb. 31a). Bei einer erneuten Begehung 2016 war es bereits abgefallen (Abb. 31b). Bei Grabsteinen war auch in anderen Fällen ein solches schaliges Aufblättern zu beobachten. Dies wird besonders begünstigt, wenn der verarbeitete Block „auf Spalt“ gestellt ist, so dass die bewitterte Fläche

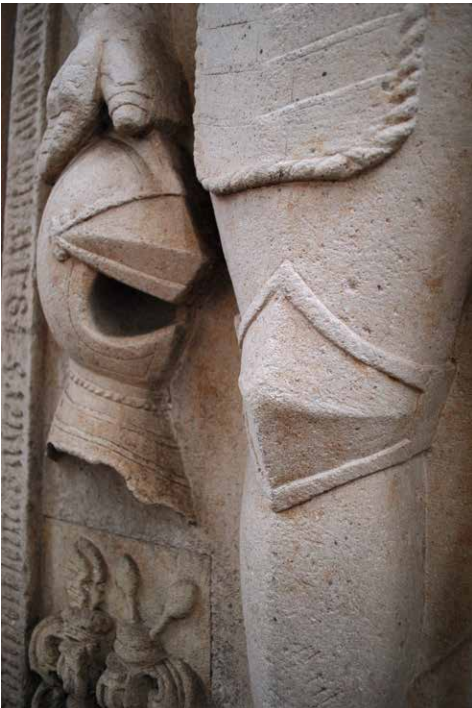
**Abb. 16**

Detail vom Grabmal eines Ritters aus gelblich grauem Tuffstein vom Rüdigsdorfer Typ in der Kirche St. Georg in Rötha

Die weichen, feinkörnigen und gleichmäßig hellgrau bis gelblich gefärbten Tuffvarietäten aus den Rüdigsdorfer Steinbrüchen waren, wie schon einige oben genannte Beispiele gezeigt haben, auch für Bildhauerarbeiten gut geeignet, wobei die Objekte aus Dimensionsgründen mit ihrer größten Längenausdehnung meist in die Bank „gelegt“, d.h. am Objekt dann „auf Spalt“ gestellt worden sind. Die vielfache Verwendung als Bildhauerstein spiegelt sich in zahlreichen, teils aufwendig gestalteten Grabplatten vom späten 16. bis ins 18. Jahrhundert aus hellgrauem bis gelblich grauem Tuffstein wider, die in den Kirchen der Umgebung gefunden werden können. Die Kirche St. Georg in Rötha enthält neben anderen eine Platte mit figürlicher Darstellung eines Ritters (nach DEHIO 1998a wohl Carl von Friesen, gestorben 1599, Abb. 16), weitere sind auch in der Kir-

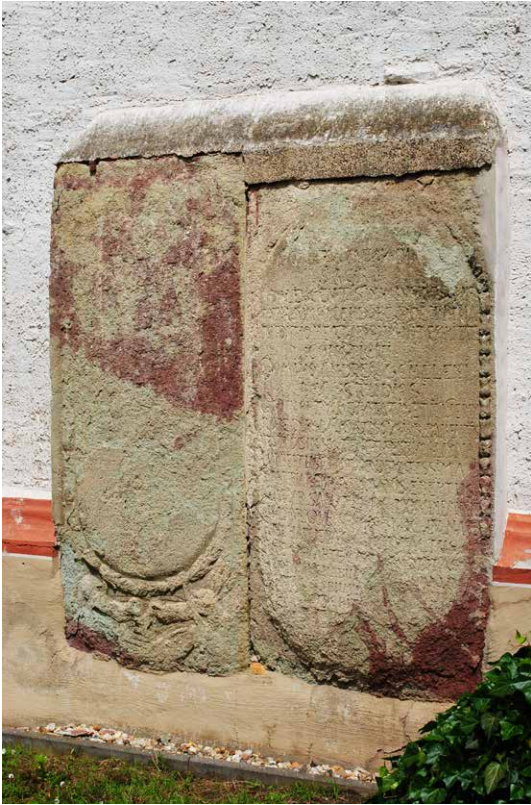
**Abb. 17**  
Grabsteine aus grünlich bzw. rötlich gefärbtem Tuffstein an der Südseite der Kirche St. Marien in Rötha.

che St. Marien in Rötha zu finden, wie das Grabmal Walter von 1716. An der Außenwand der Marienkirche sind zwei stärker verwitterte, nicht mehr datierbare Grabplatten aus rot-grün gefleckten Tuffsteinen angebracht, die gröbere und farblich unruhigere Varietäten (Abb. 17, Buchheim?) zeigen. Ebenfalls im Außenraum gibt es schöne, allerdings teilweise stark durch Verwitterung geschädigte Beispiele aus dem 17. und 18. Jahrhundert an der Kirche St. Gangolf in Kohren-Sahlis (Abb. 18). Auch in Ruppertsgrün bei Zwickau ist an der Kirchenwand außen ein Grabstein von 1612 zu finden, der aus gelblichem Tuffstein gefertigt ist, welcher aus Rüdigsdorf stammen dürfte, weitere in Zedtlitz und Altmöritz.

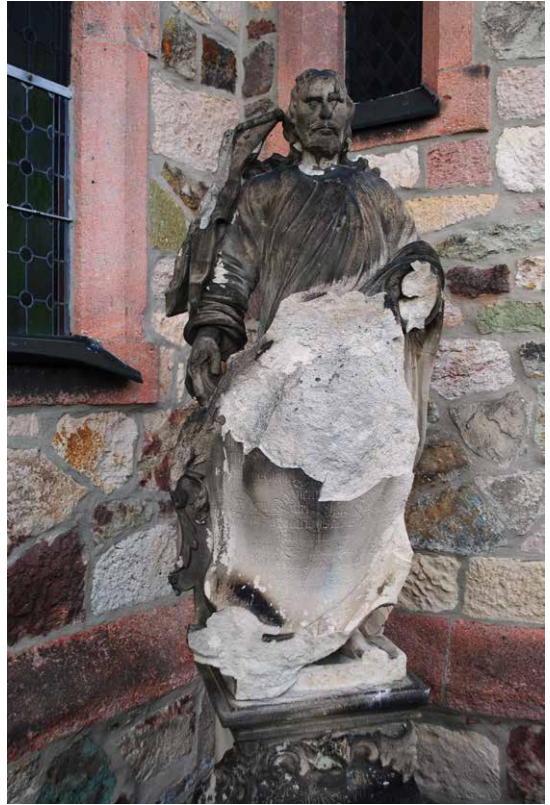
**Abb. 18**  
Figürliches Grabmal aus Rüdigsdorfer Porphyrtuff aus dem 18. Jh. an der Kirche St. Gangolf in Kohren-Sahlis.

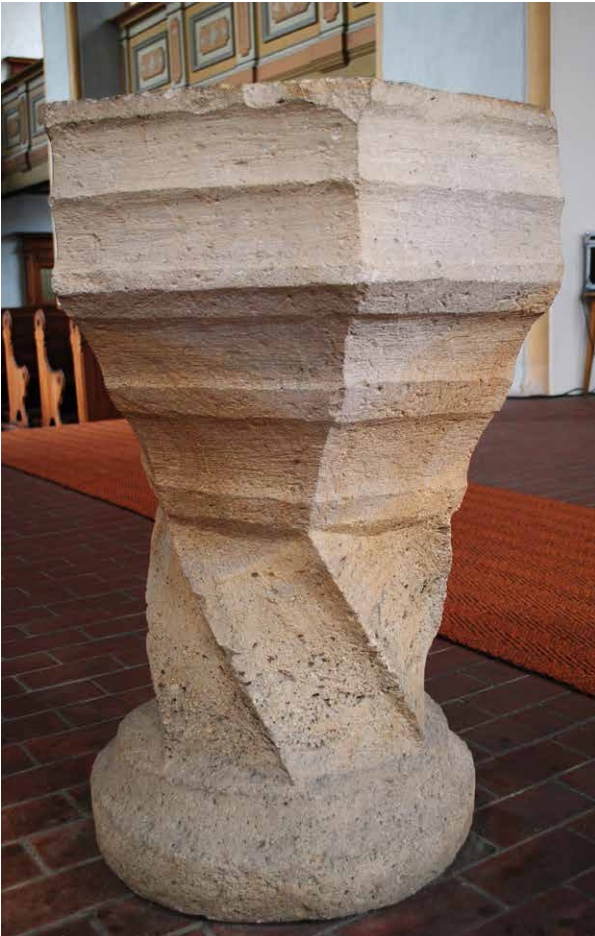
**Abb. 19**

Taufstein in der Kirche St. Georg in Rötha aus gelblich grauem Tuffstein vom Rüdigsdorfer Typ.

Neben dem schon erwähnten Taufstein aus der Kohrener Kirche in Jahnschänke findet sich u.a. in der St. Georgs-Kirche in Rötha ein solcher aus gelblich-grauem Tuffstein mit gedrehtem Fuß vom Ende des 15. Jahrhunderts (Abb. 19), der aus der ehemaligen Kirche in Kreudnitz stammt (DEHIO 1998a). Blasen Hohlräume und Einschlüsse im Fußbereich mar-

kieren eine Schichtung und zeigen damit eine beträchtliche Bankmächtigkeit an, die für die Herstellung eines solchen monolithischen Stücks Voraussetzung war. Sie überschreitet deutlich die von PENCK (1878) angegebene Mächtigkeit der gewinnbaren Bänke in Buchheim (ca. 0,5 m). Die helle Farbe entspricht ebenfalls eher den geläufigen Varietäten des Rüdigsdorfer Tuffs, der nach NAUMANN (1836) Bankmächtigkeiten bis 2 Ellen (ca. 1,15 m) aufweist. Auch in der Kirche in Altmöritz sind ein Taufstein (bez. 1578) sowie eine Kanzel aus Rüdigsdorfer Porphyrtuff vom Ende des 16. Jahrhunderts zu finden.

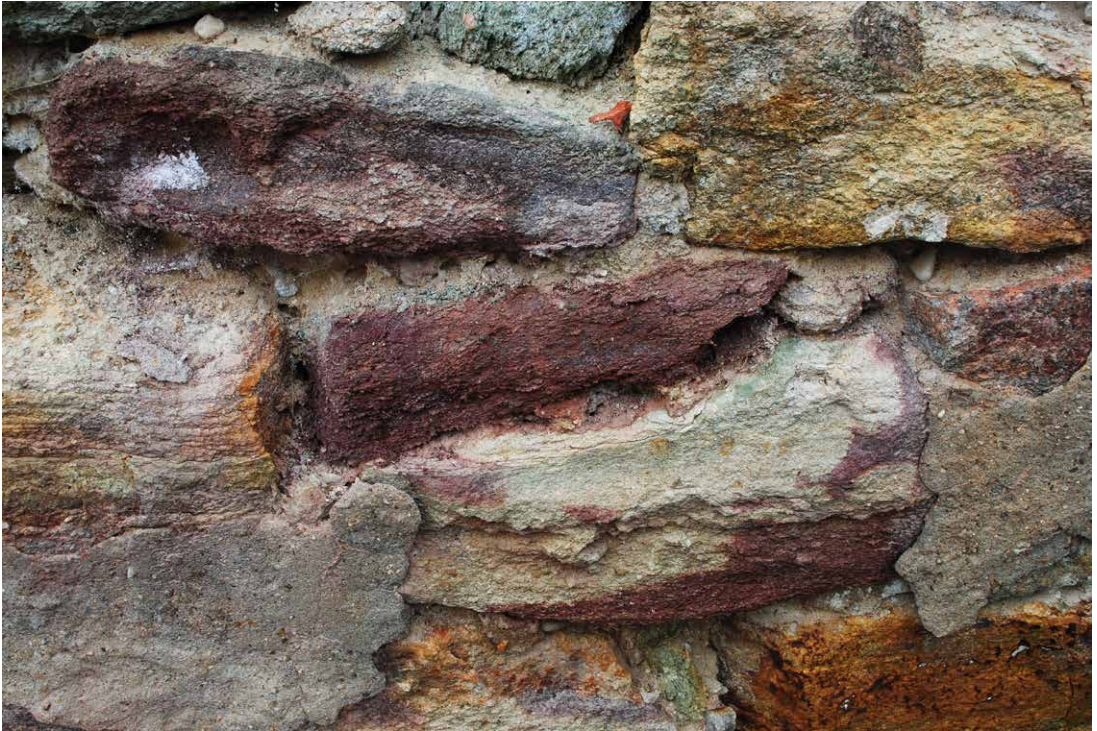
**Abb. 20** Mauerwerk eines älteren Gebäudes in Buchheim mit verschiedenen Varietäten der lokalen Pyroklastite.

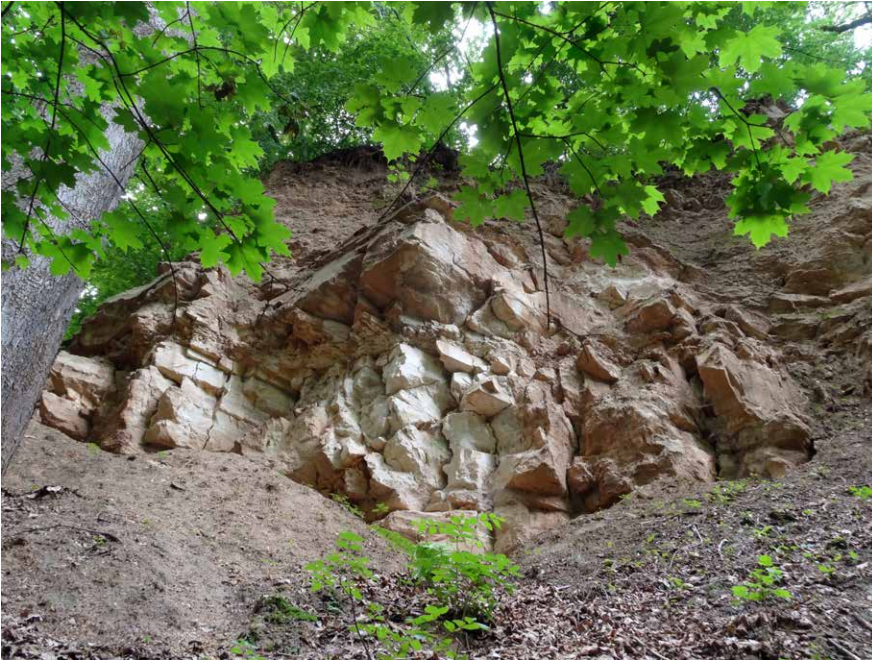
**Abb. 21**

Am Lenkersberg in einem auflässigen Steinbruch aufgeschlossene obere Werksteinbank des Rüdigsdorfer Porphyrtuffs mit feinkörnigem Aschetuff.

In den Brüchen am Lenkersberg in Rüdigsdorf enthält die heute noch gut aufgeschlossene obere Werksteinbank einen Aschetuff (Rü 1) von hellbeiger bis hellgrauer, aber auch rosa-beiger Farbigeit (Abb. 21), der auch an einigen historischen Gebäuden in Kohren-Sahlis als Bau- und Bildhauermaterial Verwendung fand. Die polarisationsmikroskopische Untersuchung einer Dünnschliffprobe (Abb. 22) zeigt eine sehr feinkörnige Matrix mit Einsprenglingen von Quarz- und Feldspatbruchstücken. Daneben werden Gesteinsbruchstücke beobachtet, die auch makroskopisch als Schiefergesteine des Basements angesprochen werden können. Akzessorisch treten stark alterierte Biotite auf. Die Feldspäte sind oft schon vollständig kaolinisiert und bilden Hohlräume im Gesteinsgefüge

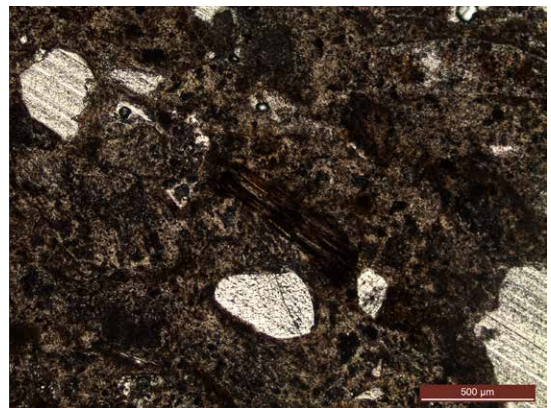
**Abb. 23**

Tuffvarietät Rö 2 (Lapillituff) aus dem Portalgewände (Bogen) des Westportals der Marienkirche in Rötha. Polarisationmikroskopische Aufnahme, linear polarisiertes Licht.

Das noch relativ gut erhaltene und vergleichsweise verwitterungsstabile Tuff-Material des Portalbogens am Westportal der Marienkirche in Rötha (Rö 2) wurde ebenfalls polarisationsmikroskopisch untersucht (Abb. 23). Es zeigt ein sehr dichtes Gefüge mit einer feinkörnigen Matrix. Typisch sind ebenfalls Klasten, die sich aus Feldspäten, Quarzen und Gesteinsbruchstücken (Schieferstücken) zusammensetzen. Daneben werden auch stark alterierte Biotite, umgeben von wolkig ausgebildeten Goethiten (Verwitterungsprodukt der Biotite), beobachtet. Auffällig sind große Poren, die durch ausgewitterte (kaolinisierte) Feldspäte gebildet wurden. Eine weitere Tuffprobe vom Nordportal der Marienkirche (Rö 3) zeigt ein weniger dichtes Gefüge mit einem größeren Porenraum. Zum Mineralphasenbestand zählen Feldspäte, Quarze, Gesteinsbruchstücke (Schiefer) und ebenfalls alterierte Biotite, umsäumt mit „Goethitwolken“. Im Zentrum der Aufnahme ist ein Bimskorn zu erkennen (Abb. 24). Eine Fließtextur ist erkennbar, jedoch makroskopisch eindeutiger zu sehen. Dagegen zeigt ein weiterer Dünnschliff einer Tuffprobe aus demselben Werksteinblock Rö 3 (Nordportal) ein deutliches Fließgefüge auch im mikroskopischen Bereich (Abb. 25).

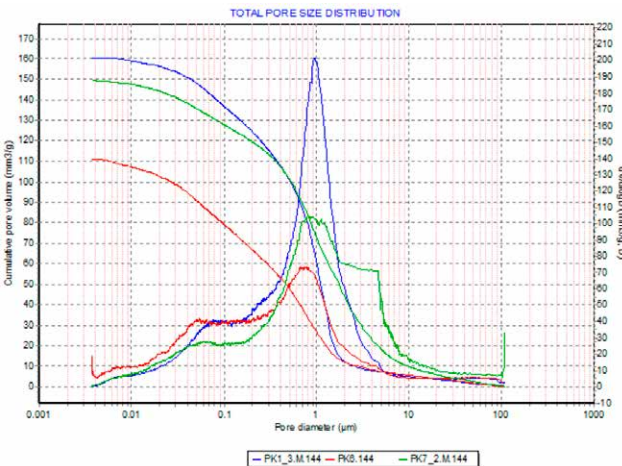
**Abb. 27**

Darstellung der Porendurchmesser-Verteilung von Rüdigsdorfer Tuff, gemessen mit der Quecksilberdruckporosimetrie, für die Proben Rü 1 (blau), Rü 2 (rot) und Rü 3 (grün).

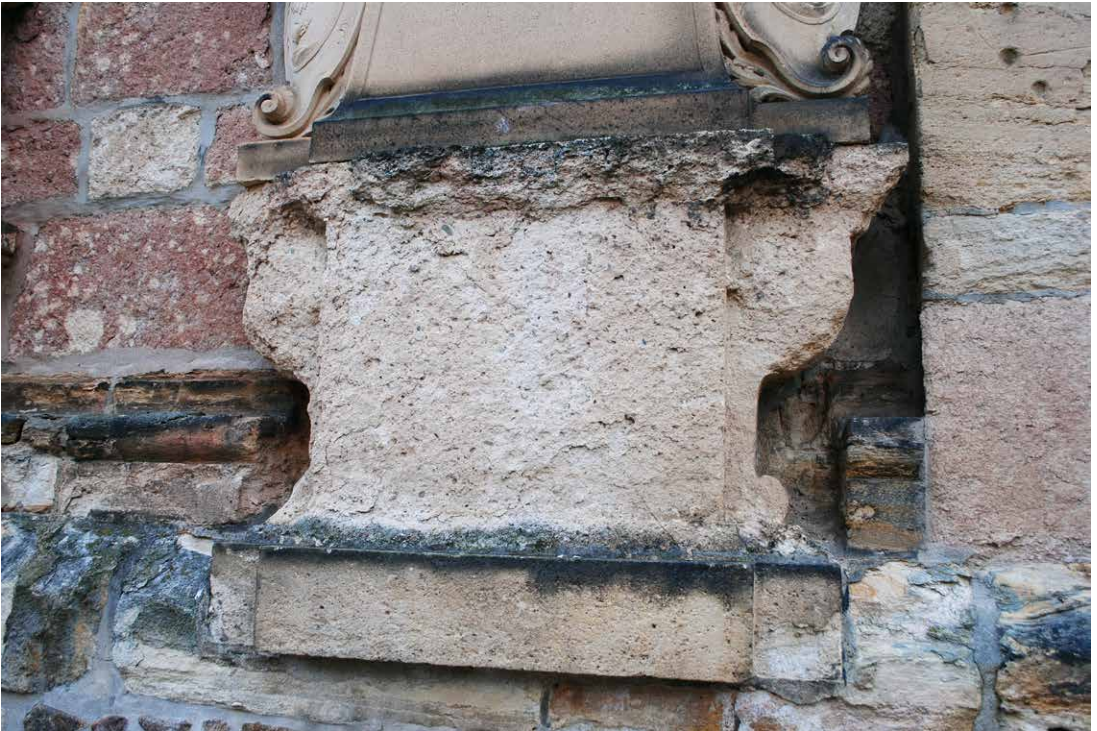
**Abb. 28**

Die ungleichmäßige Verwitterung verschiedener Werksteinblöcke aus Rüdigsdorfer Porphyrtuff bei ähnlicher Exposition an einem Grabstein am Chor der Kirche St. Gangolf in Kohren-Sahlis zeigt den Einfluss der Schwankungen technisch-petrographischer Eigenschaften auf die Verwitterung.

terhin werden „schlechtere“ Steine im Hinblick auf ungünstigere petrographisch-technische Eigenschaften innerhalb der möglichen Schwankungsbreite verwitterungsempfindlicher sein (Abb. 28). Nach HAASSENGIER et al. (1996, S. 66) reagiert Rüdigsdorfer Tuff „auf starke Salz- und Feuchtebelastung (Spritzwasser und Grundfeuchtebereiche) ... mit Abbröckeln, Abgrusen unter deutlicher Kantenrundung und ggf. nachfolgender Gesamtzerstörung“ (Abb. 29).

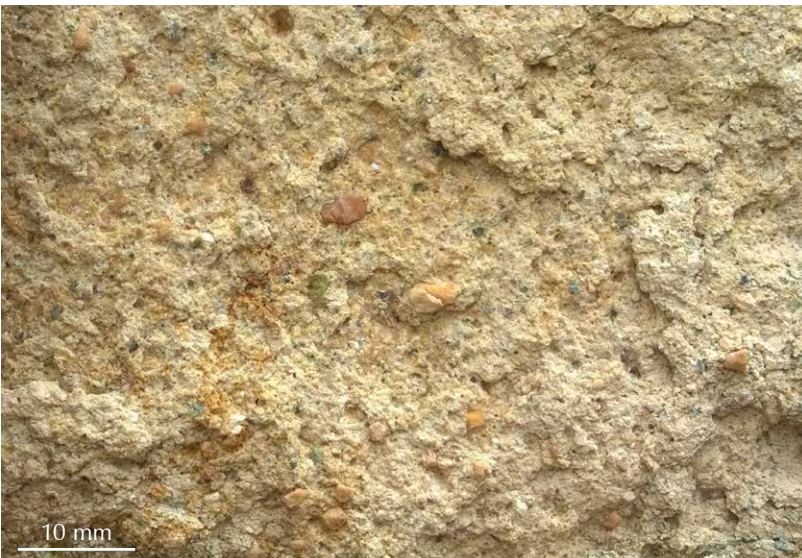
**Abb. 29**

Nahaufnahme einer verwitterten Gesteinsoberfläche aus Rüdigsdorfer Tuff. Neben schuppigem Absondern und Zerbröckeln der Oberfläche ist die Freilegung von in der feinkörnigen Matrix eingebetteten größeren Mineralkomponenten und Schieferbruchstücken zu beobachten.

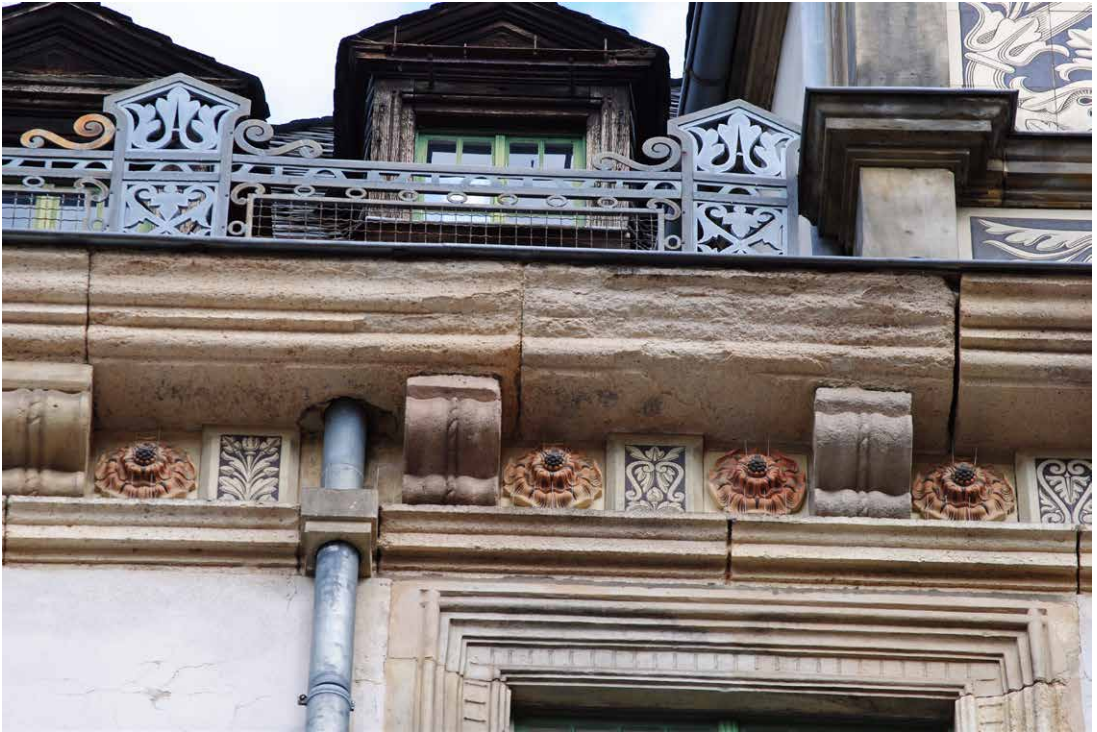
**Abb. 30**

Verwitterungsschäden an stark feuchteexponierten Werksteinelementen aus Rüdigsdorfer Tuff mit Schuppen- und Schalenbildung am Traufgesims des Altenburger Rathauses. Die Abdeckung mit Zinkblech wurde zum Feuchteschutz nachträglich angebracht.

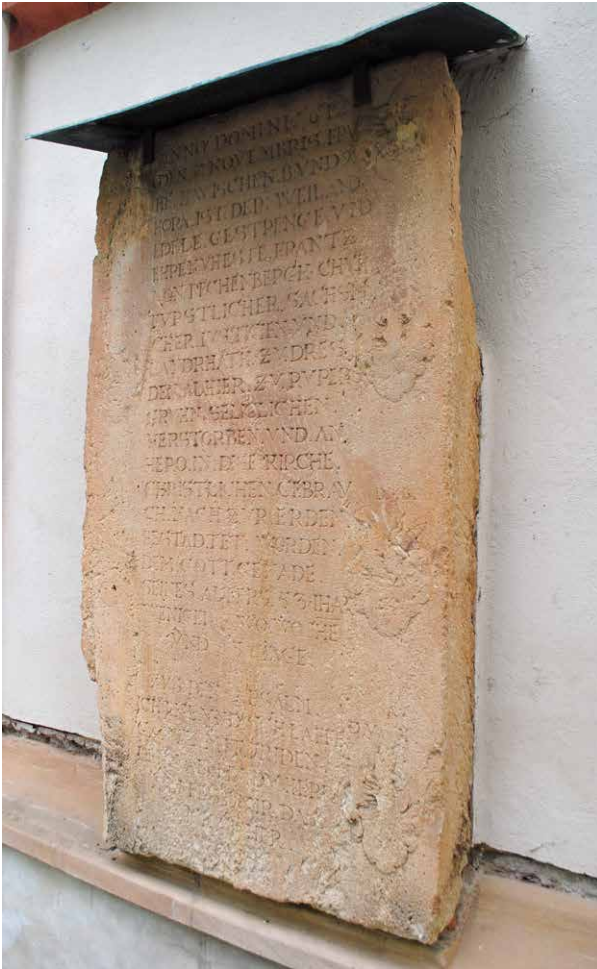
**Abb. 32**

Grabmal vom Beginn des 16. Jh. an der Außenwand der Kirche in Ruppertsgrün aus Rüdigsdorfer Porphyrtuff. Der Grabstein wird mit einem einfachen, aber wirksamen Schutzdach gegen starke Feuchtebelastung geschützt.

schichtungsparell liegt, wie im abgebildeten Fall. Freistehende oder im Außenraum bewitterte Grabdenkmale aus Rüdigsdorfer Porphyrtuff sollten deshalb nach Möglichkeit durch kleine Schutzdächer vor starker Durchfeuchtung geschützt (Abb. 32) oder ggf. in den Innenraum verbracht werden.
