Wirkung von Luftverunreinigungen auf Kirchtürme der Stadt Erfurt

GERHARD WEISE & HANS-WERNER ZIER, Weimar

Im Rahmen der Aufstellung eines Teilkatasters über die Wirkung von Luftverunreinigungen auf Baulichkeiten der Stadt Erfurt im Auftrag der Thüringer Landesanstalt für Umwelt wurden geeignete Natursteinobjekte ausgewählt und untersucht.

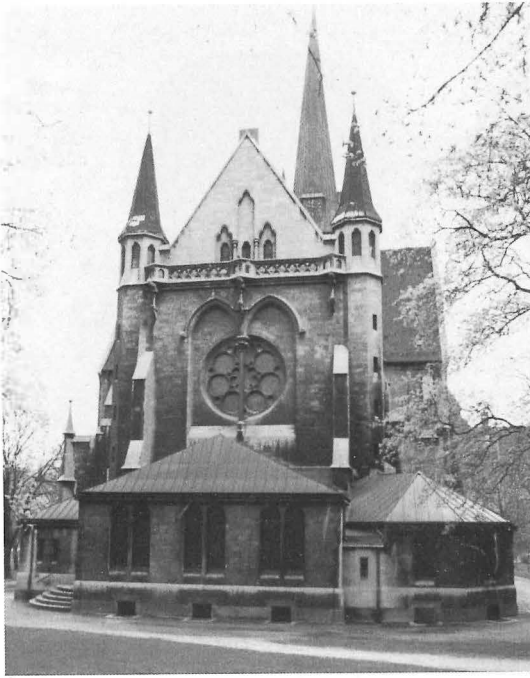
Abb. 3: Thomaskirche von Norden,
Galerie zwischen den Türmchen

die Form des Turmhelmes bedingt, die Kalksteine der Turmgalerie durch Regenwasser abgespült werden und völlig frei von Krusten, Schalen oder oberflächlichen Ablagerungen sind. Eine Probenahme ist damit nicht möglich. Für die Entnahme von Proben kommt nur eine Galerie zwischen den beiden Türmchen an der Nordfassade in Betracht (Abb. 3).

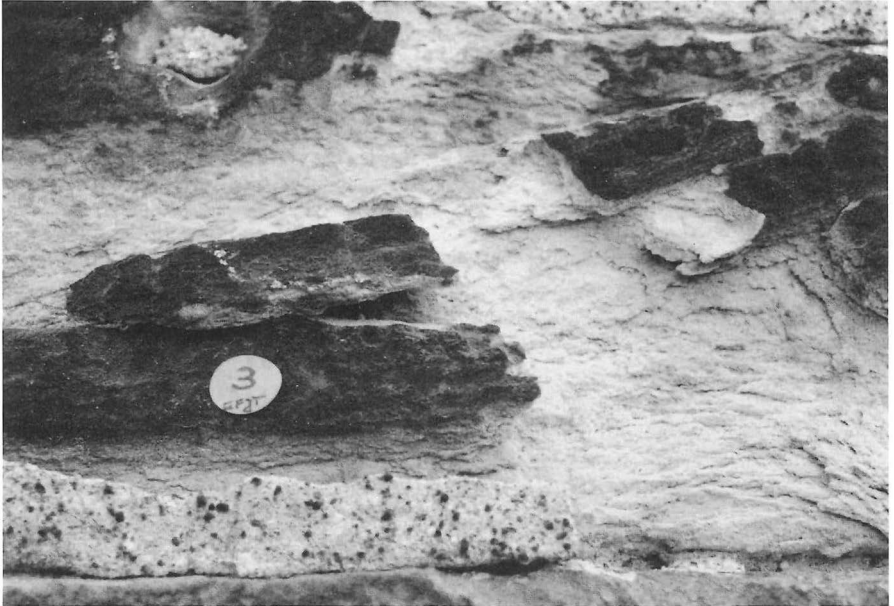
Abb. 6: Johannesturm, Turmhelm Nordostseite, schwarzer Belag (Probe JT 3)

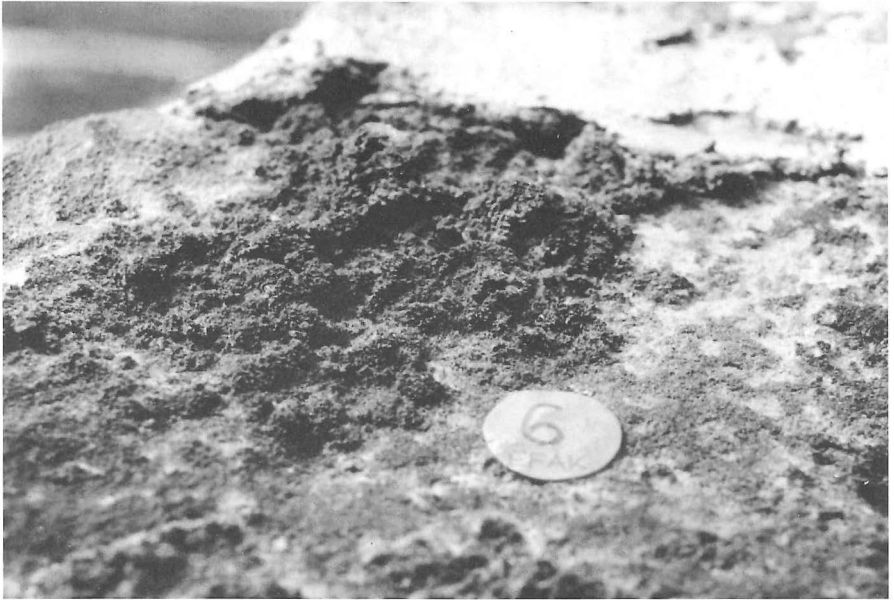
AK 5	Helm, NE-Seite, 6. Quader von unten	schwarzer fester Belag auf Sandstein
AK 6	Galerieausstieg, Unterseite, NE-Seite	leicht abzulös. blumenkohlart. Kruste auf Sandst. (Abb. 8)

Abb. 8: Andreaskirchturm, Galerieausstieg Nordostseite, blumenkohllartige Kruste (Probe AK 6)

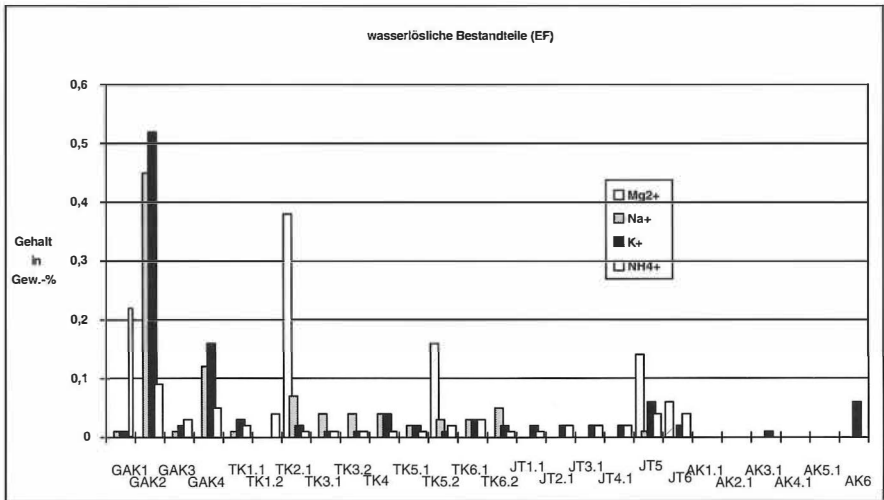
Von den wasserlöslichen Kationen ist Magnesium nur in geschützten Bereichen von Thomaskirche und Johannesturm nachweisbar. Die Turmhelme sind frei von wasserlöslichem Magnesium und Natrium, Kalium läßt sich am Johannesturmhelm und in einer Probe des Helms der Andreaskirche belegen. Ammonium fehlt in den Proben der Andreaskirche, ist jedoch in allen Proben von Gustav-Adolf- und Thomaskirche sowie des Johannesturms enthalten.

Abb. 11: Gehalte an Magnesium, Natrium, Kalium und Ammonium in den wasserlöslichen Auszügen

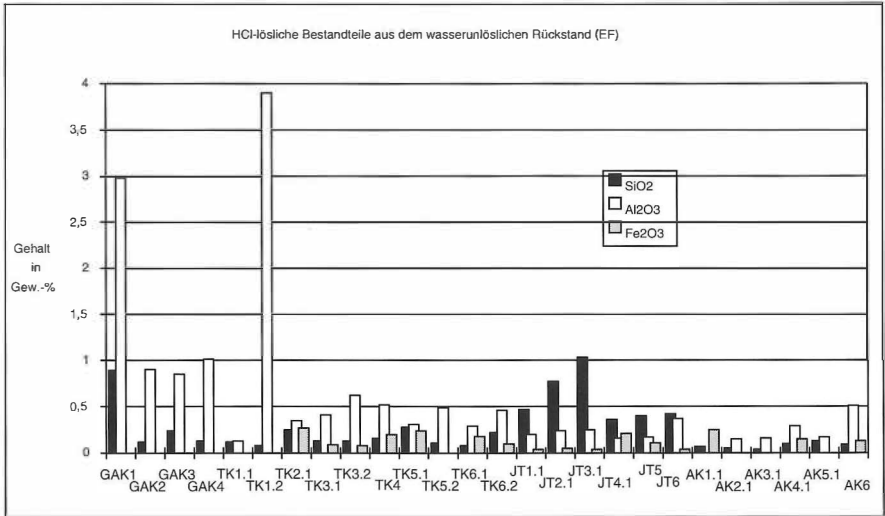
Abb. 12: Gehalte an SiO₂, Al₂O₃ und Fe₂O₃ in den HCl-löslichen Bestandteilen der Proben
