Wirkung von Luftverunreinigungen auf Kirchtürme der Stadt Erfurt

GERHARD WEISE & HANS-WERNER ZIER, Weimar

Im Rahmen der Aufstellung eines Teilkatasters über die Wirkung von Luftverunreinigungen auf Baulichkeiten der Stadt Erfurt im Auftrag der Thüringer Landesanstalt für Umwelt wurden geeignete Natursteinobjekte ausgewählt und untersucht.

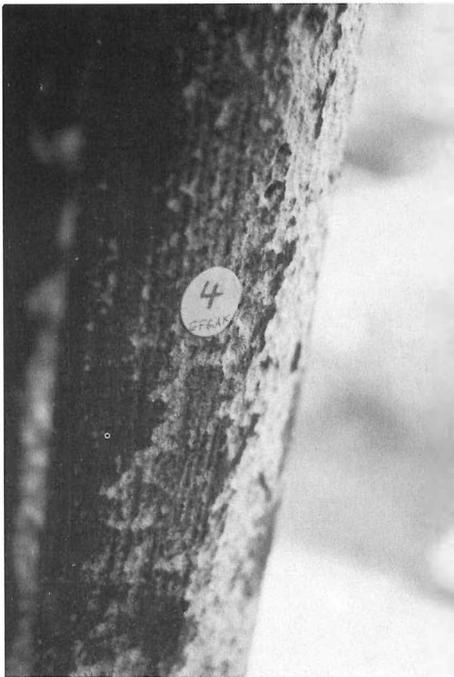
Abb. 2: Gustav-Adolf-Kirche, Turmfenster Westseite, dünne schwarze Kruste (Probe GAK 4)

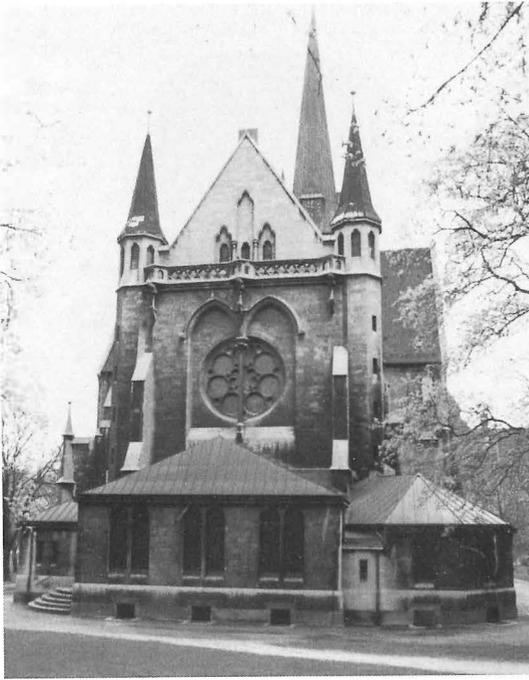
Abb. 3: Thomaskirche von Norden,
Galerie zwischen den Türmchen

die Form des Turmhelmes bedingt, die Kalksteine der Turmgalerie durch Regenwasser abgespült werden und völlig frei von Krusten, Schalen oder oberflächlichen Ablagerungen sind. Eine Probenahme ist damit nicht möglich. Für die Entnahme von Proben kommt nur eine Galerie zwischen den beiden Türmchen an der Nordfassade in Betracht (Abb. 3).

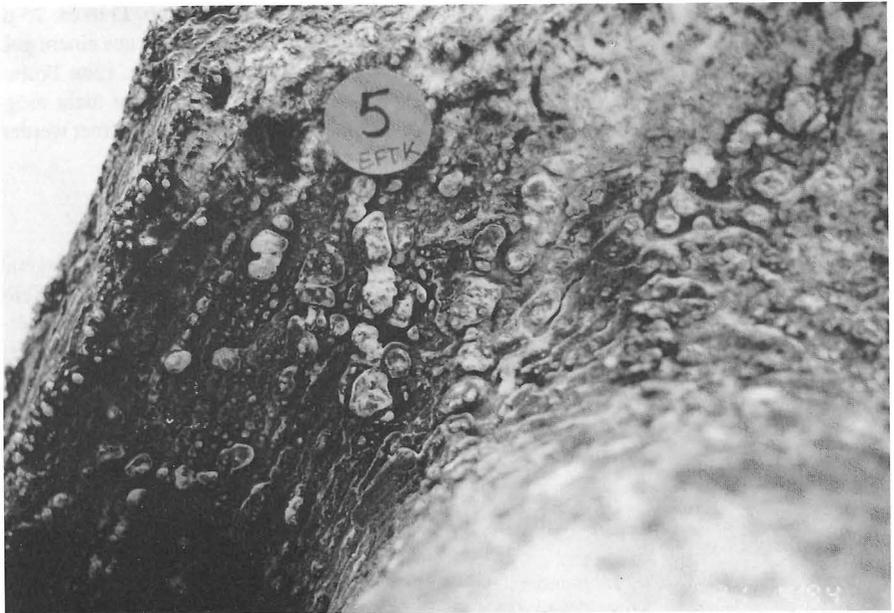
Abb. 4: Thomaskirche, Nordfassade,
Südende der Galerie

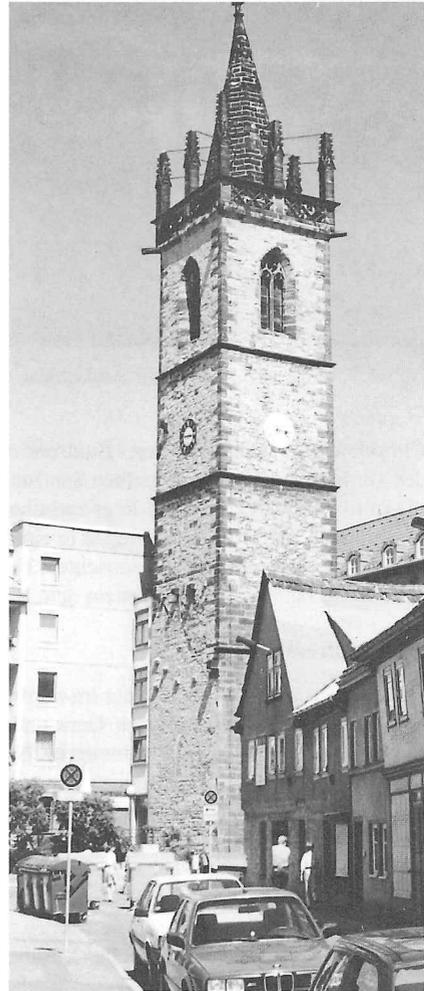
Abb. 5: Johannesturm von Augustinerstr. (Südwest)

Der Turm der ehemaligen Johanneskirche (Abb. 5) befindet sich im nördlichen Teil der Innenstadt ca. 0,2 km westlich und südlich des stark befahrenen Juri-Gagarin-Ringes und je ca. 0,3 km westlich des Flutgrabens bzw. nordöstlich der Gera. Das Mauerwerk des Turms besteht aus lagerhaften Kalksteinen mit Eckquadern aus Sandstein. Helm und Blendarkaden der Maßwerkergalerie in ca. 25 m Höhe sind aus Sandsteinen gefertigt. Der Turm der Johanneskirche wurde unter Einbeziehung eines älteren Baues von 1291 zwischen 1469 und 1486 erbaut. Die ebenfalls 1469/86 erbaute Kirche kam 1819 zum Abbruch, der reparaturbedürftige Turm wurde 1883 wiederhergestellt, Helm und Fialen besserte der Erfurter Bildhauer Herda aus. Petrographisch lassen sich verschiedene Sandsteine unterscheiden. Bei Probe JT 1 handelt es sich um einen grauen Sandstein mit überwiegend zwischen 0,1 und 0,5 mm großen, z. T. undulös auslöschenden Quarzen. Durch Korngrößenwechsel ist eine schwache Schichtung erkennbar. Die Quarze sind z. T. im unmittelbaren Kontak mosaikartig verbunden, teilweise tritt ein sericitisches Bindemittel dazu. Die Feldspäte (überwiegend Mikroklin) sind nur grob verzwillingt und besonders an Korngrenzen und auf Spaltrissen sericitisiert. Akzessorisch ist Biotit vorhanden. Stratigraphisch ist das Gestein in den Buntsandstein einzustufen, wahrscheinlich gehört es zum Chirotheriensandstein.

Die Proben JT 2, JT 3 und JT 4 unterscheiden sich bei vergleichbarem Gefüge von der vorhergehenden Probe durch gröbere Quarze (durchschnittliche Korngröße 0,3 bis 0,8 mm), das Fehlen von Biotit und vor allem durch zahlreiche rostfarbige Partikel bis ca. 2 mm Größe. Durch diese Rostflecken entsteht der für den Chirotheriensandstein typische "Tiger-sandstein". Das Gestein ist mit Sicherheit dem

Chirotheriensandstein (Mittlerer Buntsandstein) zuzuordnen. Fialen und der Eingangsbereich der Tür bestehen aus einem gelben Sandstein (Proben JT 5 und JT 6). Er ist sehr feinkörnig, die mittlere Quarzkorngröße liegt zwischen 0,05 und 0,1 mm. Gelegentlich treten braune Maserungen auf. Die Quarze liegen in einem sericitischen Bindemittel, unmittelbarer Kornkontakt ist nur vereinzelt zu beobachten. Feldspäte sind seltener als in den anderen Sandsteinen. Stratigraphisch ist das Gestein dem Rätsandstein (Oberkeuper) zuzuordnen.

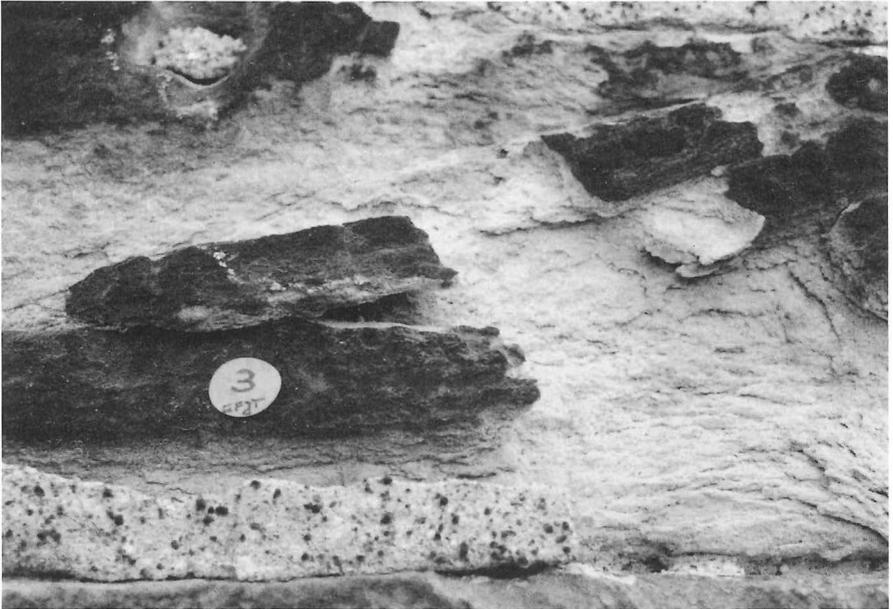
Abb. 6: Johannesturm, Turmhelm Nordostseite, schwarzer Belag (Probe JT 3)

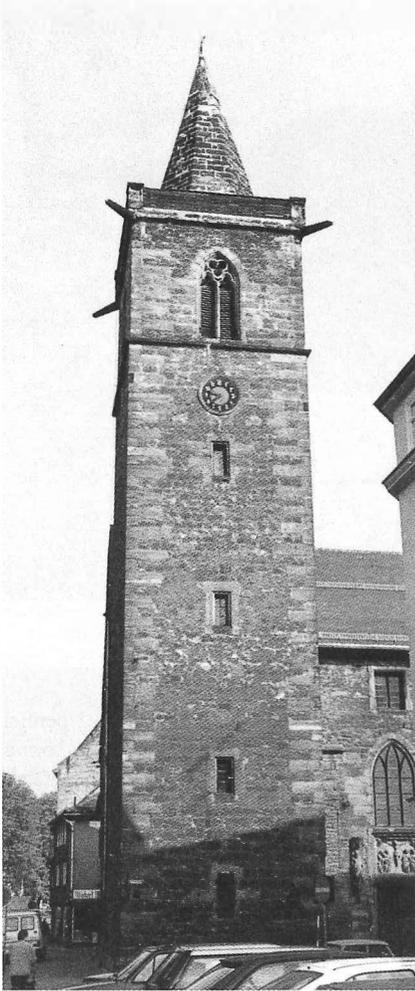
Abb. 7: Turm der Andreaskirche von Südwesten

Die Andreaskirche (Abb. 7) liegt im nordwestlichen Teil der Innenstadt östlich des Petersberges ca. 0,3 km westlich der Gera und etwa 0,35 km südöstlich der stark befahrenen Straßenkreuzung Moritzwall/Blumenstr./Nordhäuser Str./Andreasstr. in einem Altbaugbiet. Sie ist aus lagerhaften Bruchsteinen (überwiegend Kalksteine des Oberen Muschelkalkes) mit Eckquadern aus Rätsandstein um 1200 erbaut und mehrfach, besonders 1325 und nach einem Brand 1416/18, umgebaut worden. 1633 rissen schwedische Truppen den Helm ab und errichteten eine Batterie auf dem Turm. Noch im 17. Jahrhundert wurden der achtseitige Turmhelm aus Sandsteinen und die Maßwerksbrüstung in ca. 31 m Höhe wiederhergestellt. Ebenso wie beim Johannesturm wurden für den Helm der Andreaskirche verschiedene Sandsteine verwendet. Zu Chirotheriensandstein, Rätsandstein und dem grauen Sandstein (? Chirotheriensandstein) tritt ein roter Sandstein dazu, der wahrscheinlich dem Bausandstein (Mittlerer Buntsandstein) entspricht. Der Sandstein der Probe AK 2 besteht aus überwiegend zwischen 0,2 und 1,0 mm großen, z. T. undulös auslöschenden Quarzen überwiegend in

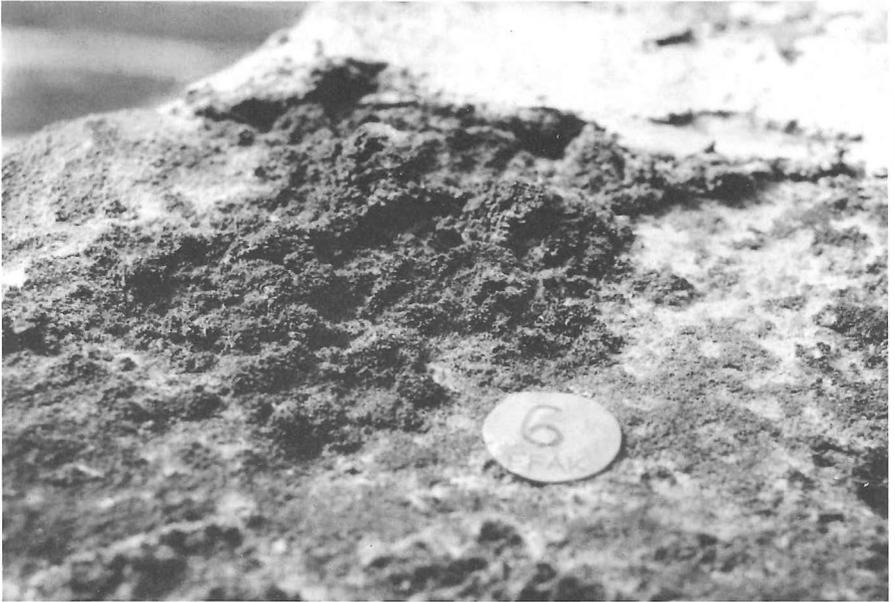
AK 5	Helm, NE-Seite, 6. Quader von unten	schwarzer fester Belag auf Sandstein
AK 6	Galerieausstieg, Unterseite, NE-Seite	leicht abzulös. blumenkohlart. Kruste auf Sandst. (Abb. 8)

Abb. 8: Andreaskirchturm, Galerieausstieg Nordostseite, blumenkohlartige Kruste (Probe AK 6)

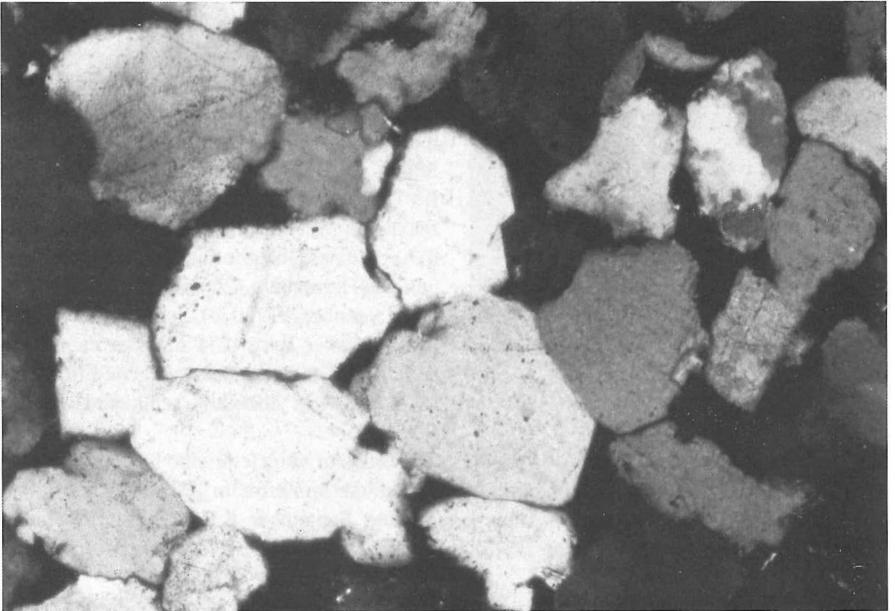
direktem Kornkontakt (Abb. 9), vereinzelt treten graphophyrische Verwachsungen zwischen Quarz und Feldspat (überwiegend Mikroklin) auf. Die Feldspäte sind besonders auf Spalt- rissen sericitisiert. Akzessorisch enthält das Gestein Biotit. Stratigraphisch handelt es sich wahrscheinlich um Chirotheriensandstein.

Abb. 9: Sandstein Andreaskirchturm, Probe AK 2, gekr. Pol., ca. 50fache Vergrößerung

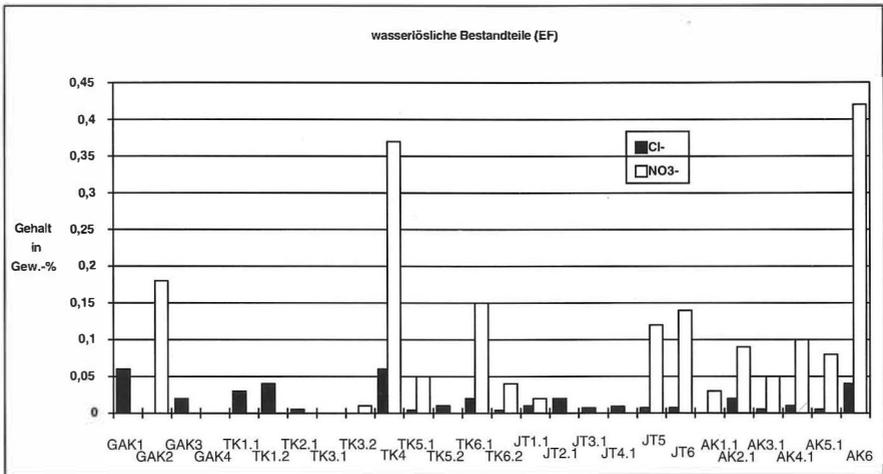
Alle untersuchten Proben sind phosphatfrei. Die Chloridgehalte liegen in allen Proben unter 0,1 M.-%. Nitratgehalte lassen sich an allen untersuchten Objekten nachweisen, so in Einzelproben der Gustav-Adolf-Kirche und des Johannesturms, in der Mehrzahl der Proben der Thomaskirche und in allen Proben der Andreaskirche.

Abb. 10: Chlorid- und Nitratgehalte in den wasserlöslichen Auszügen

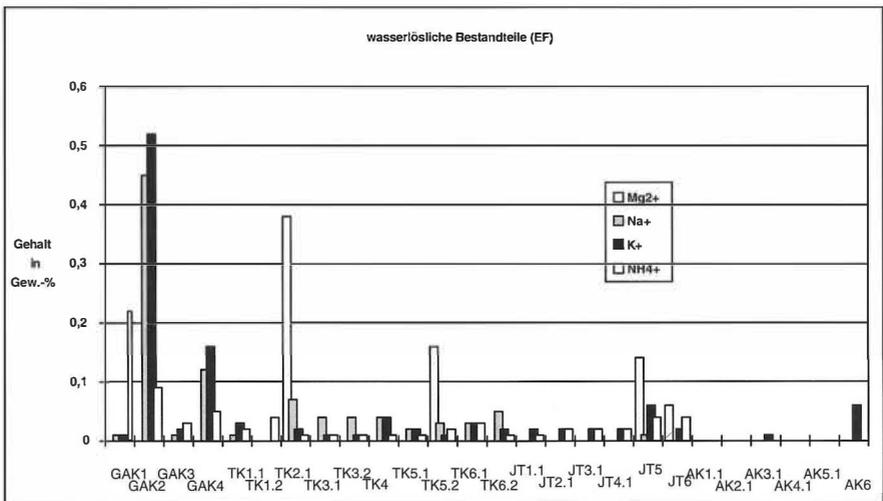
Von den wasserlöslichen Kationen ist Magnesium nur in geschützten Bereichen von Thomaskirche und Johannesturm nachweisbar. Die Turmhelme sind frei von wasserlöslichem Magnesium und Natrium, Kalium läßt sich am Johannesturmhelm und in einer Probe des Helms der Andreaskirche belegen. Ammonium fehlt in den Proben der Andreaskirche, ist jedoch in allen Proben von Gustav-Adolf- und Thomaskirche sowie des Johannesturms enthalten.

Abb. 11: Gehalte an Magnesium, Natrium, Kalium und Ammonium in den wasserlöslichen Auszügen

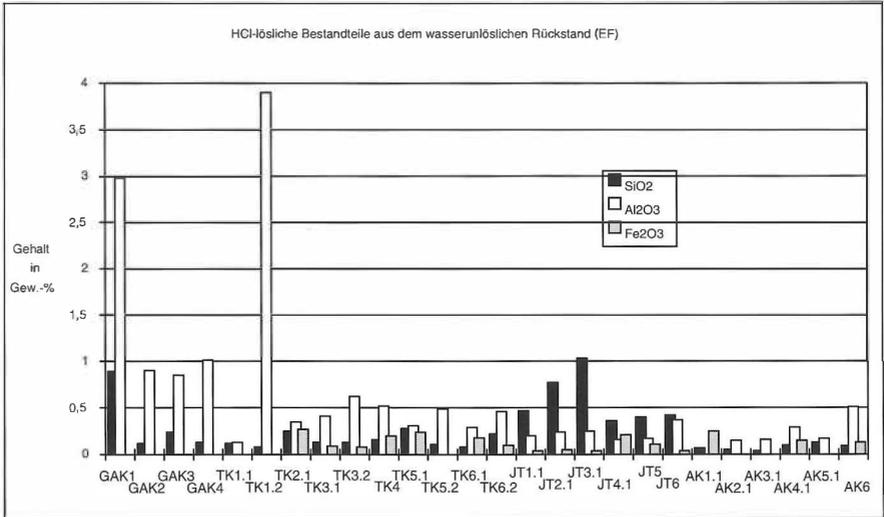
Abb. 12: Gehalte an SiO₂, Al₂O₃ und Fe₂O₃ in den HCl-löslichen Bestandteilen der Proben

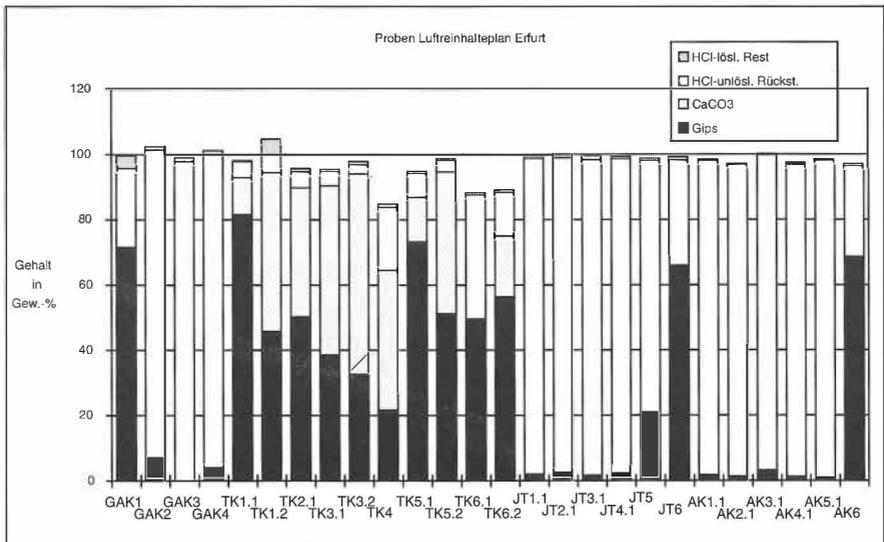
Abb. 13: Probenbestandteile aus den Ergebnissen der chemischen Untersuchungen bestimmt

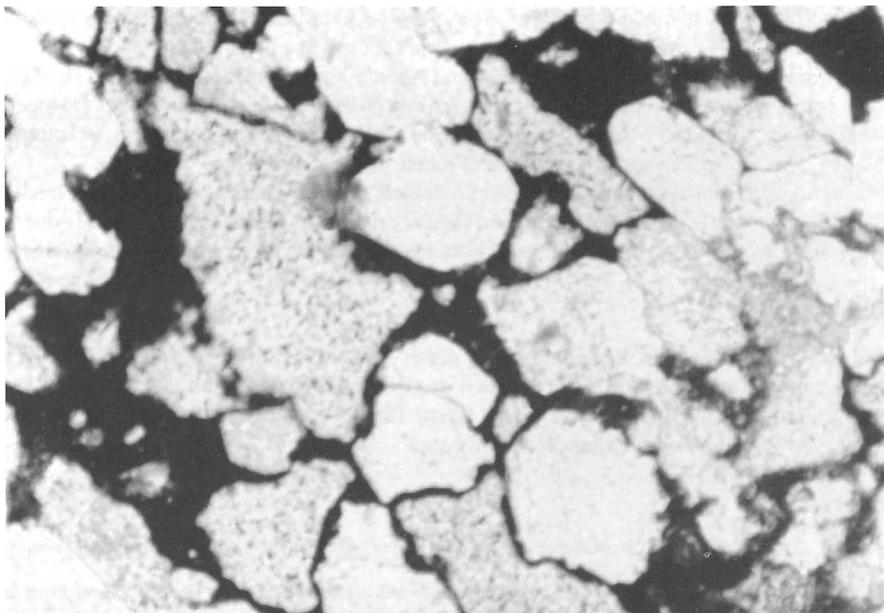
Dünnschliffproben der Sandsteine von Johannesturm und dem Turm der Andreaskirche zeigen im Oberflächenbereich eine Gefügauflockerung durch eine Einlagerung von hydroxidischen Eisenmineralen entlang der Korngrenzen der Quarze (Abb. 14), welche zu dem genannten schwarzen Belag führt. Das durch normale Verwitterung des sericitischen Bindemittels bedingte Absanden der Sandsteine wird dadurch wesentlich verstärkt. Vermut-

Abb. 14: Sandstein Andreaskirchturm, Probe AK 10, ungekr. Pol., ca. 50fache Vergrößerung
