## Die Mühlauser-Klamm-Lawine vom 21. Jänner 1951 und ihre Folgen

(Mit einer Kartenskizze und 6 Abbildungen)

Von Helmut Heuberger

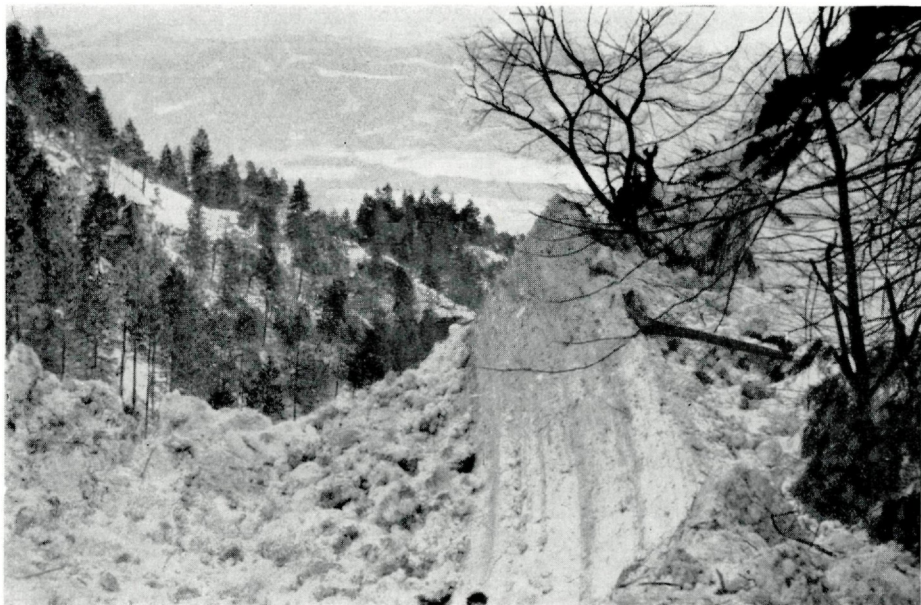
Bild 1. Rechter Uferwall mit geriefter Gleitfläche. Umschütteter Baum unversehrt  
(Aufn. J. Bernard, 3. II. 51)

„Am Ursprung“ verband sich die Hauptlawine mit der aus dem Bruechgraben, die mit scharfem Rand eine ältere Lawinenbahn aus der Schusterreise überdeckte. Hier im obersten Talstück waren im inneren Lawinenbett die Gleitflächen sichtbar, an denen basale Teile der Schneemassen — gebremst durch die Bodenreibung — abgeschert worden waren. So kleidete sich die Lawine ihr Bett aus und schuf sich eine glatte Bahn. Die ungleiche Bewegung der beiden Teilströme führte zur Bildung eines knolligen Schneewalles, einer medianen Grenzfuße, wie sie früher schon R. v. Klebelsberg beschrieben hat<sup>7</sup>. Von diesem Wall aus breitete sich die aus Schneeeröllen und Schollen bestehende Aufschüttungsdecke talabwärts allmählich über die ganze Lawinenbahn. Seitlich stellten sich die spiegelblanken, gerieften Gleitflächen steil auf und überragten das innere Bett um mehrere Meter (Bild 1, 2). So konnte man sie bis nahe an den Ausgang der Klamm verfolgen, erst an einer dünnen, an den Hang gepreßten Schneeverkleidung — an einer Stelle sogar durch den nackten, wie mit einer Stahlbürste gezeichneten Hang vertreten —, weiter unten aber stets an hohen, oft sehr schmalen Schneewällen, welche die durch die Reibung an den Hängen gehemmten und daher abgetrennten Randteile der Lawine darstellten. Diese Uferwälle umhüllten vielfach Bäume, ohne sie zu stürzen, ja stellenweise waren die Stämme selbst in die Gleitbahn eingebaut und entsprechend gerieft. Was aber nur etwas weiter hereinragte, wurde mitgerissen. Die seitlichen Schubflächen bildeten nicht immer ein einfach konkaves, sondern gelegentlich auch ein schulterartig geknicktes Profil, was auf ungleichmäßige Bewegungsvorgänge hinweist. Erst im untersten Stück der Klamm tauchten die Gleitflächen unter und wurden nur noch da und dort in schmalen Fugen oberflächlich sichtbar. Der linke Wall verlor

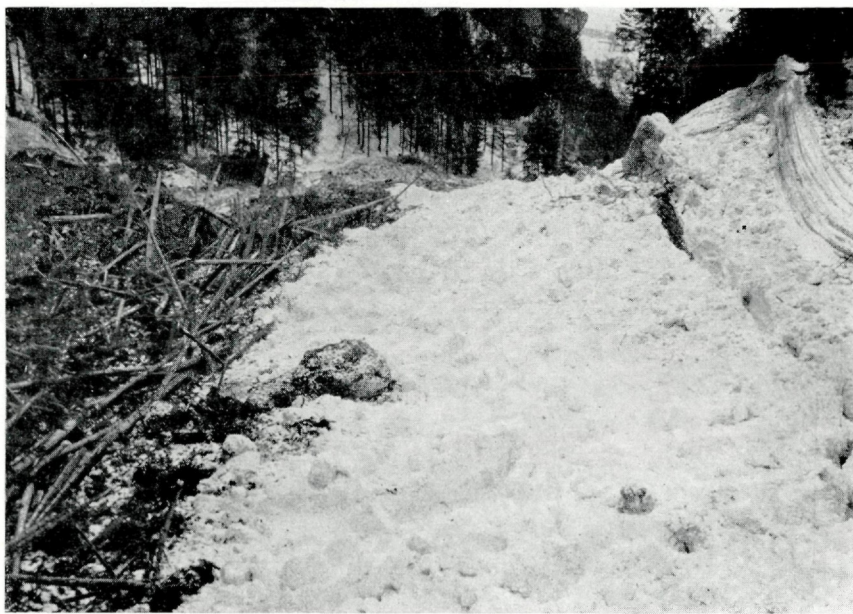
Bild 2. Blick vom Rosnerweg talabwärts. Lawinenholz-Wall innerhalb des linken Uferwalls. Rechts Uferwall mit Gleitflächen; weiter innen Bewegungskluft, die vorne eine scharfe Biegung beschreibt (Aufn. H. Heuberger, 4. II. 51)

Wo der Rosnerweg das Tal quert, macht schroffer Gesteinswechsel eine tektonische Grenzfläche sichtbar. Die sanftgeneigte Aufschüttungssohle endigt an einem schmalen Felsriegel, durch den der Bach eine schmale Lücke gebrochen hat. Das Gefälle nimmt rasch zu, und die steile Klamm beginnt. Hier wurde die Lawine gestaut. Die Oberfläche bildete eine leichte Gegensteigung; deutlich konnte man einzelne an Scherflächen emporgepreßte Schollen beobachten. Dann war die Gleitbahn an einer scharfen, mehrere Meter hohen Stufe unterbrochen. An deren Fuß durchzog eine tiefe Spalte schräg die Lawine fast in ihrer gesamten Breite, bog dann in die Längsrichtung ein und begleitete den rechten Uferwall an der Innenseite mit Unterbrechungen bis nahe ans Ende (Bild 2); darin fehlten aber Gleitflächen; es handelte sich da offenbar um eine sekundäre Bewegungskluft in größerer Tiefe. Talabwärts deuteten sich noch einige parallel verlaufende Fugen an, die vor allem während des Ausaperns hervortraten.

Das von der Hauptlawine mitgeschleppte Material tauchte zunächst im Tal unter; nur ein schmutziger Längsstreifen nahe dem linken Ufer verriet seinen Weg. Schon oberhalb des Rosnerweges erschien in Fortsetzung dieses Streifens zunehmend Holz und Erdreich und bildete schließlich unterhalb der Stufe (Rosnerweg) einen mächtigen Wall parallel dem linken Uferwall (Bild 2); die vielfach zerborstenen, wirt durcheinanderliegenden Stämme zeigten nur Ansätze einer Ordnung in Fahrtrichtung. Unter dem Schutz dieser Bedeckung hielt sich der Lawinenschnee bis in den Spätsommer 1951. Bis an der Mündung der Klamm war eine strenge Scheidung des Materials innerhalb der Lawine zu beobachten: Innen sah man nur knolligen Schnee, während die mitgerissenen Fremdkörper, welche die innere Reibung stark vergrößerten, an die Ränder gedrängt wurden. Auch rechts tauchten an den Bewegungsklüften da und dort Holz und Schutt auf, und die Randwälle hoben sich durch ihre schmutzige Farbe deutlich ab (Bild 3). Die Hauptmasse der vernichteten Bäume aber wurde, wie schon erwähnt, links am Rande mitgezerrt, entsprechend der Herkunft vom linken Gehänge. Dies bremste den an sich schon langsameren linken Teil der Lawine noch

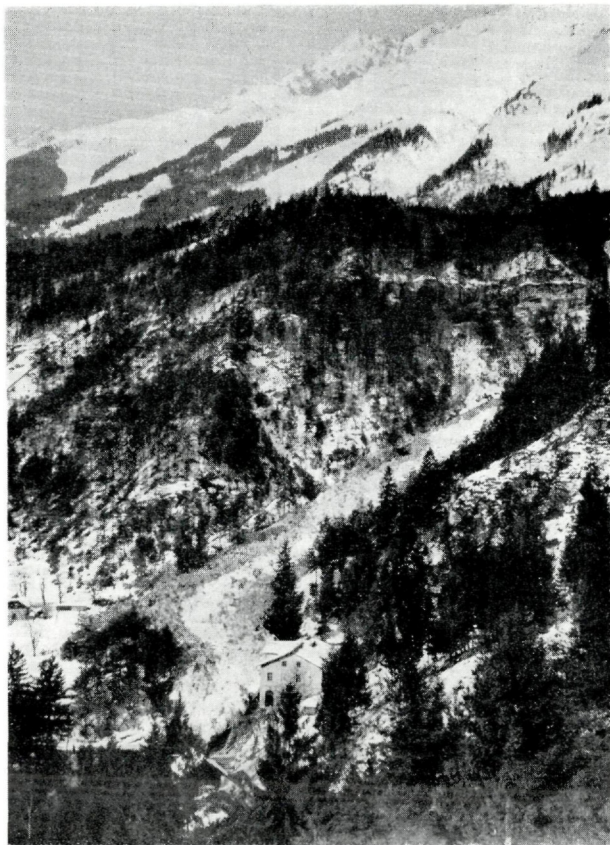
Bild 3.  
Ablagerungsgebiet  
der Mühlaue-  
Klamm-Lawine  
(Aufn.  
H. Heuberger,  
4. II. 51)

sich bald ganz, der rechte blieb, war aber plump und lehnte sich nicht mehr eng an das Gehänge (Bild 3). Hier also erreichte die Lawine im Ablagerungsgebiet ihre volle Mächtigkeit, die weiter oben nur durch die hohen Gleitflächen angedeutet war; neben diesen traten in der Randzone durchwegs noch untergeordnete Fugen auf, meist lokal begrenzt. Die Bewegung der inneren Gleitmasse vollzog sich also nicht einheitlich en bloc.

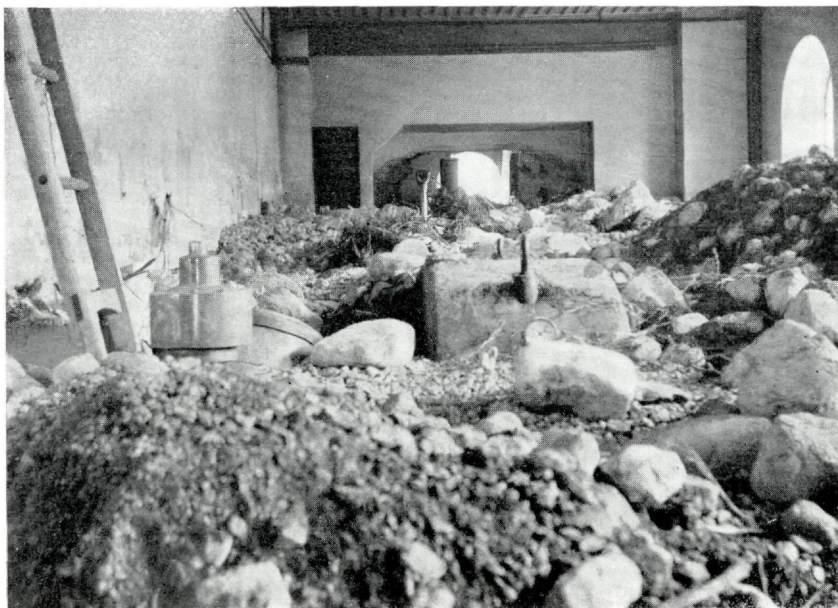
Bild 4.  
Vermurte Genera-  
toren im Mühlaue  
Elektrizitätswerk  
(Aufn.  
H. Heuberger,  
4. II. 51)

Es gab noch ein böses Nachspiel. Volle acht Stunden blieb der Bach aus. Vermutlich haben die Betonbauten zur Wasserentnahme im Bachbett die Stauung begünstigt. Als sich am Morgen des 22. Jänners, kurz nach vier Uhr, das erste Wasser im gewöhnlichen Bachbett durchtastete, glaubte man schon, glimpflich davongekommen zu sein. Kurz nach fünf Uhr aber brach der Bach — verstärkt durch das Wasser der zerstörten Leitungen — etwa 30 Meter oberhalb des Elektrizitätswerkes seitlich aus der Lawine hervor und drang — hoch über seinem gewohnten Bett — mit gewaltigen Schuttmassen durch die rückwärtigen Fenster in die Generatorenräume ein. Nach kaum einer Stunde waren diese bis zu 2,20 Meter hoch mit Schotter angefüllt, worunter sich ansehnliche

Blöcke befanden (Bild 4). Dennoch blieben die seitlichen Fenster, an die das Material angelagert wurde, unversehrt, ebenso die Scheiben einiger Meßinstrumente. Die Mure fand unterhalb des Werkes wieder das Bachbett und erodierte es so stark, daß große Bäume und Blöcke vom Gehänge niederbrachen und das Schweinbrüggel leicht beschädigten; auch Teile des Weges stürzten ab. Erst am frühen Nachmittag kehrte der Bach aus dem Elektrizitätswerk wieder in sein natürliches Bett zurück. — Weiter unten in Mühlauser gab es an der Brücke neben der Frank-Fabrik durch mitgerissene Bäume usw. eine Stauung. Als man um Mittag die Brücke abzog, schoß die zurückgehaltene Mure in einem Schub gegen die unteren Mühlauser Fabriken, überflutete deren Wehre und drang in die Kellerräume, wodurch Schäden entstanden, vor allem in den Fabriken Baur und Weyerer. Der Bach, der unter der Weyererfabrik hindurch dem Inn zugeführt wird, baute einen ansehnlichen Schuttkegel hinaus (Bild 6), den der Inn im gleichen Jahr nicht mehr zu entfernen vermochte. Schließlich verstopfte der Bach die Mündung vollständig mit Schutt, so daß man ihn zwischen den Fabriken durch die Ferdinand-Weyerer-Gasse leiten mußte, die dadurch etwa einen halben Meter tief erodiert wurde (Bild 5). Einen Tag lang querte das Wasser die Haller Hauptstraße; erst spät abends am 23. Jänner konnte man es wieder in sein Bett zurückführen. Längs dem Bachbett waren mehrere vermutete Wiesen und Gärten zu sehen.
