Die Aufdeckung der frühchristlichen Kirche zu Pfaffenhofen in Tirol

Von Gerard Kaltenhauser

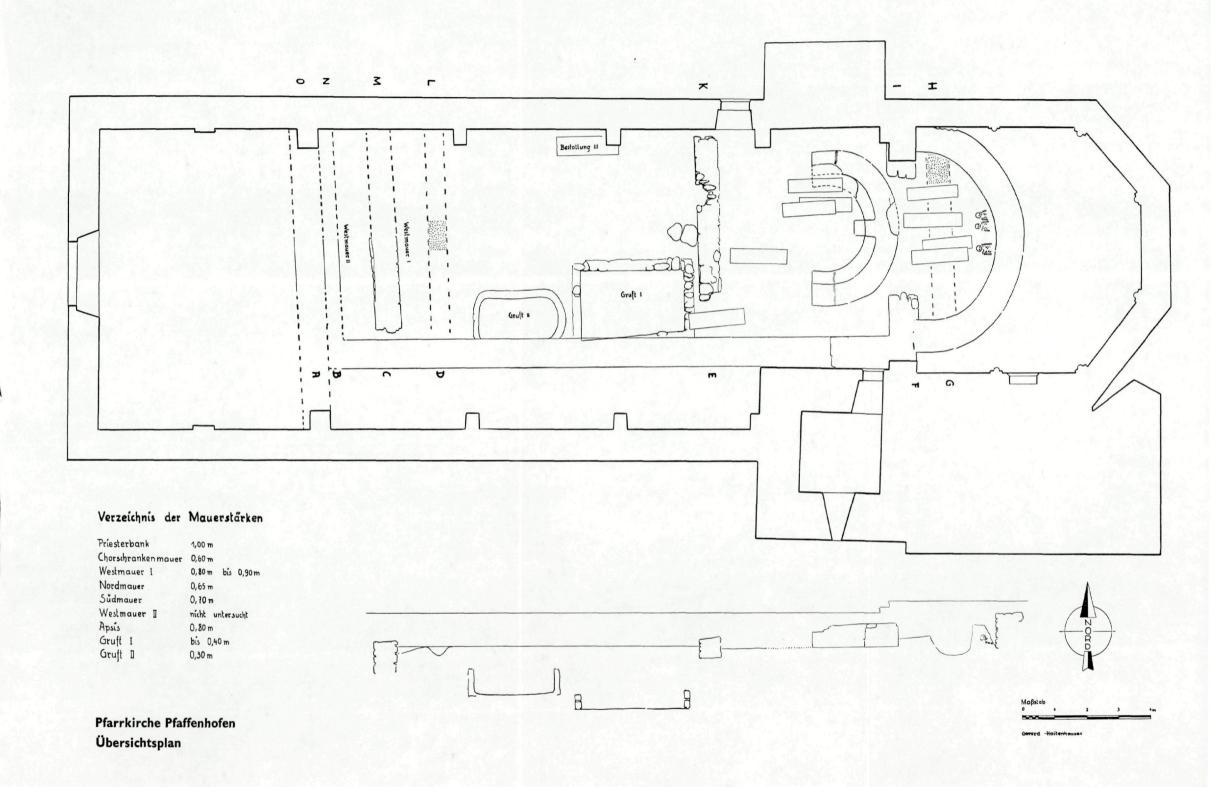
Die Priesterbank hat insgesamt drei Verputzschichten, die jeweils mit einem Mörtelpflaster in Verbindung gebracht werden konnten (Abb. 1, Profil 2; Taf. II oben). Der erste Feinputz überzieht das rohe, aus Bachgeschiebe und Kalkmörtel erstellte Mauerwerk und geht mit einer leichten Rundung in Tiefe 0,98 m in den untersten Pflasterboden (Boden I) über. Ein zweites, stärkeres Pflaster (Boden II) setzt in Tiefe 0,75 m direkt an dem getünchten Glattstrich der Innenrundung an.

Abb. 1 Profil 2 mit der Bodenfolge innerhalb Priesterbank

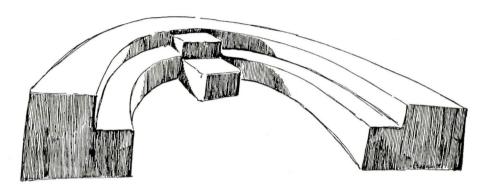
Abb. 2 Die Priesterbank während der zweiten Phase mit vorgebauter Stufe (Rekonstruktion)

Mit diesem Boden wurde gleichzeitig vor der Kathedra eine zweite Einzelstufe angebracht, sowie die seitlich der Kathedra im Halbrund verlaufende Trittstufe ausgebessert (Taf. II, unten). Ansatzspuren an der Mauer verraten, daß die neue Stufe ursprünglich 0,24 m hoch gereicht hat und später abgetragen wurde. Die Stufentiefe beträgt 0,32 m (Rekonstruktion Abb. 2).

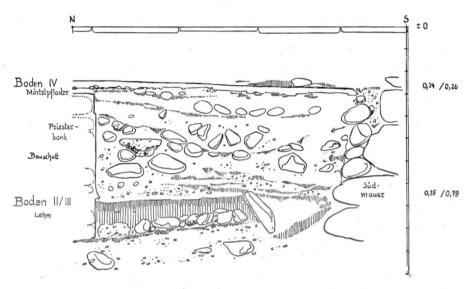
Abb 4 Profil 7 zwischen Priesterbank und Südmauer mit Lehmboden II/III und Boden IV

sterbank und der Turmmauer hat sich auch die Bodenfolge über dem Lehmboden II/III in einem isolierten Stück erhalten. Wie aus Profil 7 (Abb. 4) zu sehen ist, folgt hier über dem teils beschädigten Lehmboden II/III eine 0,50 m starke Bauschuttlage, die von einem dünnen Kalkmörtelpflaster (Boden IV) in Tiefe 0,24 m bis 0,26 m überzogen wird. Der Bauschutt scheint teils auch von der Abtragung der Priesterbank zu stammen, da das Mörtelpflaster über ihn und das abgetragene Halbrund unmittelbar hinwegstreicht.

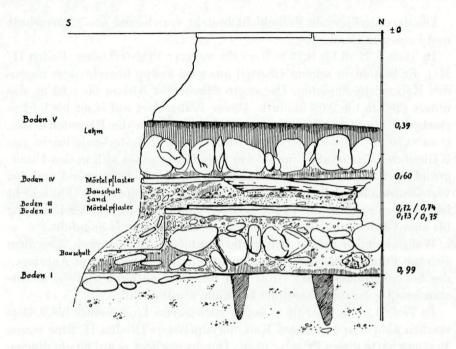
Abb. 5 Profil 10 ungefähr 1 m westlich der Priesterbank quer durch die nördliche Presbyteriumshälfte

Profil 10 (Abb. 5, Taf. III unten) hat folgendes Aussehen:

Unter dem rezenten Kirchenboden aus Mörtelbett und Natursteinplatten folgt Bauschutt mit undeutlicher Schichtung. An einer Stelle hat sich ein Stück Kalkmörtelpflaster (Boden VI) in Tiefe 0,25 m erhalten.

Ein Lehmboden, dessen Oberkante in Raummitte (Boden V) 0,36 m und 1,50 m weiter nördlich bereits um 0,03 m tiefer liegt, fällt durch seine starke Lehmlage und die mächtige Fundamentierung auf. Der Lehmestrich ist 0,06 m bis 0,12 m stark. An seiner Oberkante ist er bräunlich gefärbt. Mit zunehmender Tiefe verliert sich diese Verfärbung, bis etwa nach 0,03 m bis 0,05 m unter der Oberkante die gewohnte grünlichgraue Lehmfärbung sichtbar wird. Seiner knitterigen Struktur nach wurde der Lehm gestampft.

Die Fundamentierung besteht aus einer Lage abgerollter Steine mit Dm. 0,07 m bis 0,18 m. Diese Steinlage steckt in einem dünnen Lehmgrund, der nach seinem Aussehen durch Sickerwasser vom darüberliegenden gestampften Estrich in die Tiefe gespült worden sein kann. Vielfach bestehen zwischen den Steinen leere Fugen.

In Tiefe 0,60 m bis 0,61 m folgt darunter die Oberkante eines 0,01 m dünnen Kalkmörtelpflasters (Boden IV), in das auffällige, unregelmäßige 0,05 m bis 0,08 m starke und mehr als 0,50 m lange und 0,40 m breite Steinplatten eingelassen sind.

In Tiefe 0,72 m bis 0,73 m liegt ein weiterer Pflasterboden (Boden II/III). Er besteht in seinem Oberteil aus zwei knapp übereinander liegenden Kalkmörtelschichten. Das obere Pflaster ist 0,01 m bis 0,02 m, das untere 0,02 m bis 0,03 m stark. Dieser Boden liegt auf einer bis 0,02 m starken Füllung aus Bauschutt und Lehm. Gegen die Raummitte hin, etwa 0,70 m nördlich der Symetrieachse zur Priesterbank bricht das Kalkmörtelpflaster ab. Eine 0,18 m tiefe Grube senkt sich in den Untergrund. Auffällig ist sie durch die gerade abfallende Seitenwand und den verhältnismäßig ebenen Boden. Von der darüberliegenden Füllschicht ist humoser Sand in die Grube gerieselt und reicht mit steiler Böschung bis zum Grubenrand. Der übrige Teil ist mit Bauschutt angefüllt.

Wahrscheinlich befand sich in der Grube das Heiligengrab, über dem sich die Fundamente des Altares nicht erhalten haben. Beim Anbringen des höheren Bodens mag Altar und Reliquiar entfernt und die so entstandene Grube mit Bauschutt zugefüllt worden sein.

In Tiefe 1,00 m bis 1,01 m liegen stellenweise Linsen eines bis 0,03 m starken aber sehr brüchigen Kalkmörtelpflasters (Boden I). Eine eigene Bettung hatte dieses Pflaster nicht. Durchwegs liegt es auf einem dünnen Humusband, das eine 0,05 m bis 0,10 m tiefe Verfärbungszone in den anstehenden Bachschotter senkt. Auffallend durch ihre dunkle Färbung sind auch zwei Holzpfosten, im nördlichen Profilteil, die in einem Abstand von 0,35 m ungefähr 0,20 m tief in den Schotter ragen.

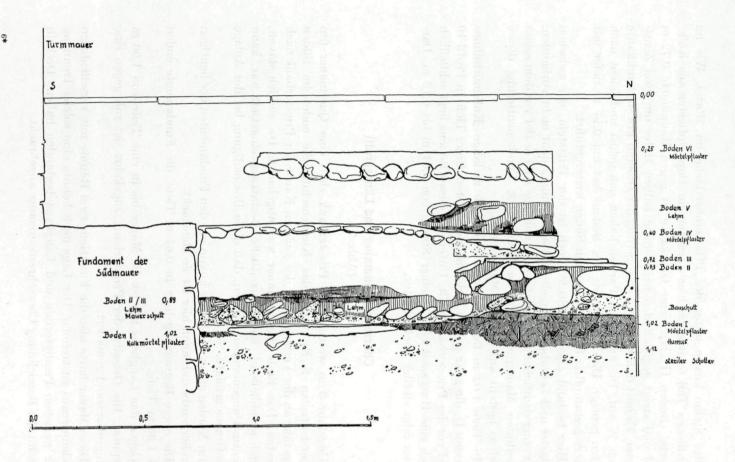
Abb. 6 Profil 14 ungefähr 1 m westlich der Priesterbank quer durch die südliche Presbyteriumshälfte. (Fortsetzung von Profil 10)

Anschließend an die Störung setzt sich das Profil bis zur Turmkante als Profil 14 fort (Abb. 6, Taf. III oben). Unter dem rezenten Kirchenboden liegt auch hier Bauschutt. Auch ein Stück Kalkmörtelpflaster ist in Tiefe 0,25 m erhalten (Boden VI).

Analog dem nördlichen Profilteil müßte hier in Tiefe 0,36 m ein Lehmboden (Boden V) erwartet werden. Die gemischte Lage aus braunem und grünlichem Lehm mit Steinen und Bauschutt, die statt dessen zutage kommt, gibt den sicheren Hinweis, daß in diesem Bereich der Lehmboden zerstört wurde. Mit mehreren Unebenheiten zieht ein dünnes Kalkmörtelpflaster (Boden IV) in Tiefe 0,60 m von Norden auf 0,53 m im Süden und bricht dort an einem Mauerfundament vor der Turmwand ab. Die Pflasterfundamentierung besteht gegen Raummitte hin aus normalen Steinplatten. Gegen die Turmwand hin stecken faustgroße abge-

rollte Steine knapp unter der Pflasteroberfläche im Mörtel. Wie im nördlichen Teil folgt auch hier darunter ein Doppelpflaster aus Kalkmörtel (Boden II/III). Seine Oberkante ist gegen Raummitte 0,72 m tief und steigt gegen Süden nach einem halben Meter um zwei Zentimeter. Es hört daher in der Verlängerung der äußeren Priesterbankkante nach W auf. Die äußersten Partien haben sich gelöst und leicht nach unten geneigt. Die Fortsetzung des Bodens hat um 0,17 m tiefer mit einem gestampften Lehmboden nach Süden weitergeführt.

Hier bestand also eine Stufe, doch ist der Trittstein, der zwischen Pflaster und Lehmboden angebracht sein mußte, nicht mehr vorhanden. Mit einer deutlichen Kluft endet die Lehmlage 0,89 m tief vor dem schon erwähnten Mauerfundament im Süden. Die Fundamentierung dieses Bodens besteht aus grobem Mauerschutt.

In Tiefe 1,02 m folgt darunter eine 0,70 m lange Kalkmörtellinse (Boden I), die ganz gut zu anderen Bodenresten dieser Tiefe in Profil 10 und vor der Priesterbank paßt. Unterhalb dieses Bodens liegt schließlich noch eine Humusschichte in einer Stärke von 0,01 m bis 0,12 m. Darunter folgt steriler Bachschotter.

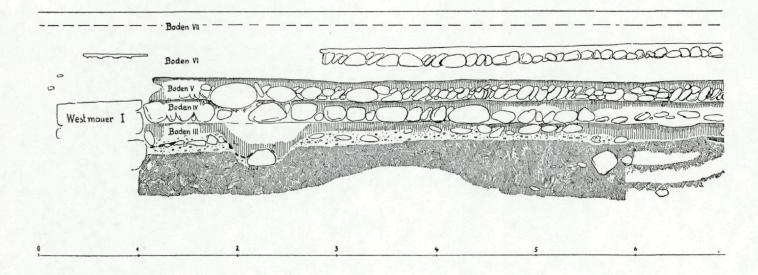
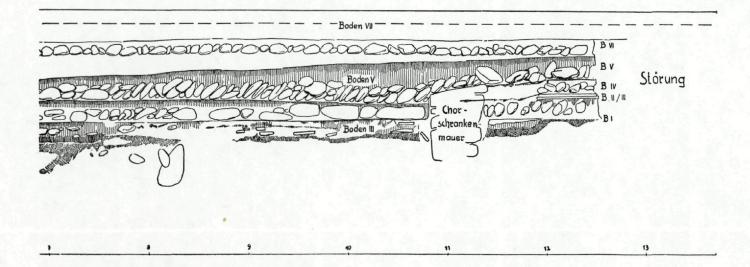
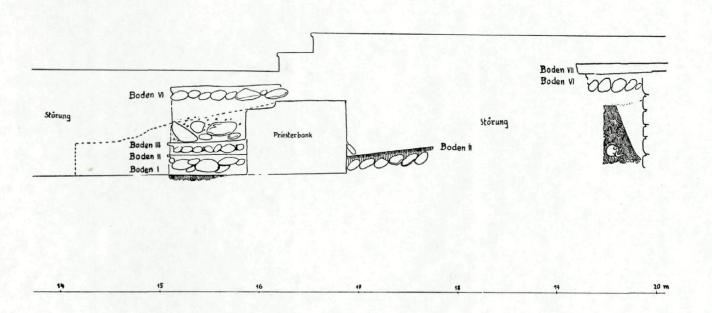
Abb. 7

Längsprofil durch die Kirche

Oben: Die Bodenfolge östlich der Westmauer I

Mitte: Die Böden östlich und westlich der Chorschrankenmauer Unten: Die Bodenreste innerhalb der Priesterbank und östlich davon © Tiroler Landesmuseum Ferdinandeum, Innsbruck download unter www.biologiezentrum.at

An der Chorschrankenmauer konnte folgende Bodenfolge beobachtet werden (Abb. 7):

Der derzeitige Kirchenboden besteht auch hier in einer Höhe $\pm~0$ m aus Natursteinplatten, die in Kalkmörtel gebettet sind.

Im darunter folgenden Bauschutt ist ein unregelmäßig verlaufender Horizont feststellbar, der in Tiefe 0,12 m bis 0,15 m eine höhere helle von einer tiefer liegenden dunkleren Schuttlage trennt. Im hellen Bauschutt finden sich Reste von abgeschlagenen barocken Stukkaturen. In der dunkleren Schuttlage stecken einige Sandsteinbruchstücke, die oft Spuren gelber Bemalung zeigen. Unschwer erkennt man sie als Reste gotischer Gewölberippen. Darunter liegt in Tiefe 0,28 m ein Kalkmörtelpflaster (Boden VI). Seine Steinbettung liegt auf einer sorgfältig planierten, feinen humosen Schüttung auf, die sich über eine unregelmäßig starke Bauschuttlage breitet.

Darunter folgt in Tiefe 0,44 m ein mächtiger Lehmboden (Boden V). Besonders auffallend ist seine starke Fundamentierung, die aus schiefgestellten Platten besteht. Damit ist die Oberkante der Chorschrankenmauer erreicht, die in diese Fundamentierung hineinragt. Ein unregelmäßig verlaufender Lehmboden (Boden IV) stößt in Tiefe 0,84 m von Westen an ihre verputzte Vorderseite.

In Tiefe 1,00 m liegt ein Lehmboden (Boden III) ohne besondere Fundamentierung. Dieser Boden schließt im Langhaus die Baugrube zur Chorschrankenmauer und setzt mit einer leichten Hohlkehle an den Mauerputz an. Darunter folgen bis in eine Tiefe von 1,12 m Mörtellinsen von einem gestörten Pflaster (Boden I) in einer Schicht aus humosem Bauschutt und Lehm. Der sterile Bachschotter steht in 1,20 m Tiefe.

Östlich der Chorschrankenmauer stößt in Tiefe 0,63 m ein Mörtelpflaster (Boden IV) an ihre Oberkante.

Gleich darunter folgt in Tiefe 0,75 m ein doppeltes Mörtelpflaster (Boden II/III). Davon geht die obere Platte ebenso in das Gemäuer der Chorschrankenmauer über.

An der untersuchten Stelle ist die schmutzige Oberfläche dieses Pflasters 0,30 m weit, also bis in die Mitte des Mauerquerschnittes noch feststellbar. Das untere Mörtelbett endet an der Baugrube der Chorschrankenmauer. In Tiefe 0.98 m ist der unterste Pflasterboden (Boden I); er wird von der Baugrube durchschlagen. Darunter ist nur mehr steriler Bachschotter.

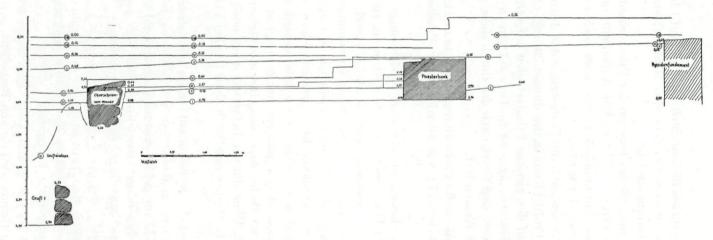
Abb. 8 Vermutlicher Verlauf der Böden durch das Presbyterium

Über die Bodenfolge im ersten Feld des Presbyteriums und im Bereiche westlich der Chorschrankenmauer (Abb. 8) kann also folgendes gesagt werden:

Von der Priesterbank nach Westen gehend erkennen wir, daß der unterste 0,98 m tiefe Pflasteransatz mit den Bodenresten im Profil 10 und Profil 14 gut übereinstimmt. In gleicher Höhe ist die Fortsetzung dieses Bodens bis knapp vor der Chorschrankenmauer erhalten, von deren Baugrube er aber abgeschnitten wird (0,98 m tief).

Westlich der Chorschrankenmauer erkennt man die tiefsten in situ liegenden Mörtellinsen in einer Tiefe von 1,12 m. Das wäre um eine schwache Stufenhöhe (0,14 m) tiefer als das Pflaster im Presbyterium. Zur Überwindung des Niveauunterschiedes dieses ersten Kirchenbodens bedurfte es sicher einer Stufe, die dann an der Stelle der Chorschrankenmauer quer durch den Raum verlaufen sein mußte.

Das zweite Pflaster setzt an der Priesterbank in Tiefe 0,74 m an. Im Profil 10 ist es in Raummitte ebenfalls 0,74 m tief, senkt sich aber gegen die Nordwand auf 0,76 m. In Profil 14 sieht man einen Rest dieses Pflasters in 0,72 m Tiefe. An der Chorschrankenmauer ist ein anderer Rest dieses Bodens bereits auf 0,83 m unter dem Nullhorizont abgesunken.

Die Rekonstruktion ergibt ein Mörtelpflaster, das in der Breite der Priesterbank unterbrochen vom Heiligengrab bis zur Chorschrankenmauer vorzieht, kurz vorher aber aufhört. Die Neigungslinie geht nicht mit der Symmetrieachse, sondern mit der Diagonale des Pflasters. Demnach ist der höchste Punkt im SO, der tiefste in NW. Umgeben ist das Pflaster und die Priesterbank von einem um Stufenhöhe tiefer liegenden Lehmboden. Im Profil 14 ist er 0,89 m tief, steigt an der Südseite der Priesterbank auf 0.79 m und setzt im Osten in Tiefe 0,78 m an das Halbrund.

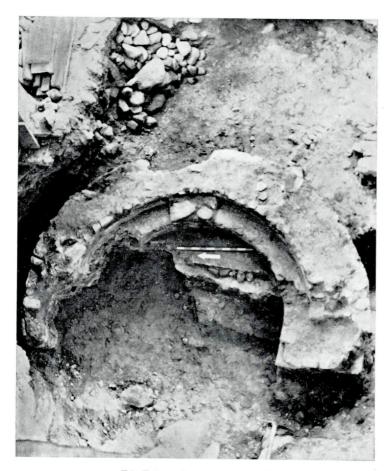
Gleich darunter wurde eine im Grundriß halbkreisförmige Mauer aufgedeckt, die sich als freistehend erwies (Taf. I, unten). Das Halbrund ist durchwegs 1,00 m stark, hat einen Innendurchmesser von 2,50 m und ist an seinen nach Westen schauenden Enden um 0,40 m gestelzt. Die Anlage ruht auf einem in 0,97 m bis 1,02 m tief liegenden schwachen Kalkmörtelpflaster.

Die Priesterbank in Draufsicht

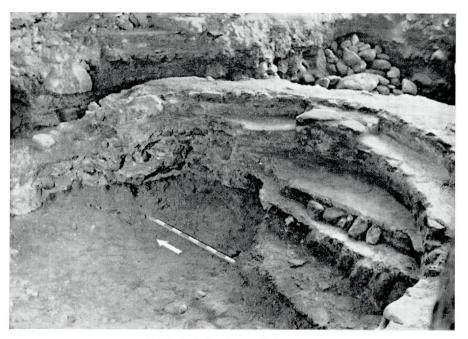
Die Priesterbank von Südwesten

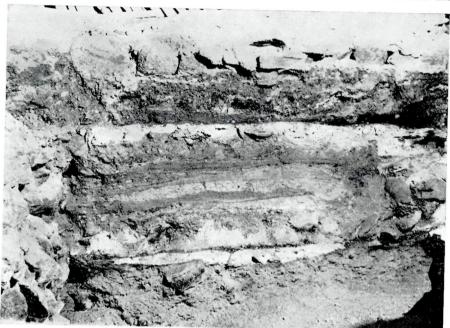
Querprofil (Profil 14) an der Südmauer des Presbyteriums

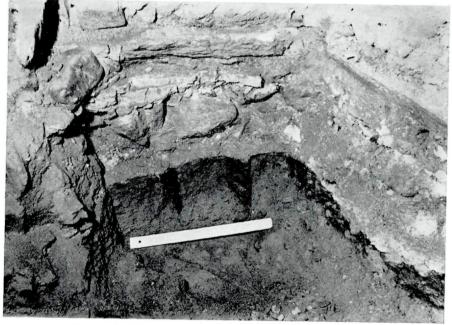
Querprofil (Profil 10) an der Nordmauer des Presbyteriums

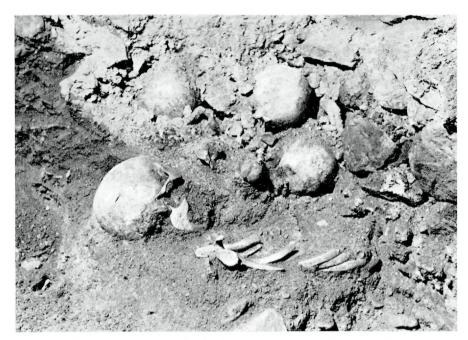
Profil 8 an der Innenseite der Apside mit teilweise gestörten Bestattungen

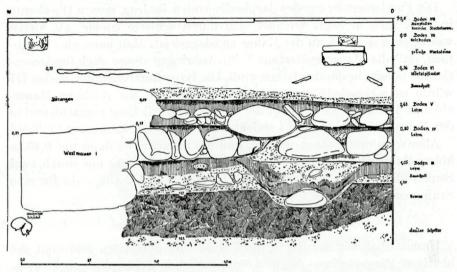
Abb. 9 Westlichster Teil des Längsprofiles an der Westmauer I

Neun Meter westlich der Turmkante ist im westlichsten Teil des Längsprofiles (Abb. 9) eine grubenartige Vertiefung zu bemerken, die mit Mauerschutt und Lehm gefüllt war und somit wohl als Mauerschatten einer Westwand bezeichnet werden könnte. Am gegenüberliegenden Profilstück konnte allerdings eine entsprechende Vertiefung nicht beobachtet werden.

Elf Meter westlich der Turmkante ist wiederum eine Quermauer (Abb. 9). Ihre Oberkante liegt in Tiefe 0,60 m und zeigt in Raummitte die Schwellenbettung eines Einganges.

Das Fundament ist 1,36 m tief. Diese Quermauer ist im Raum leicht schräg gestellt. Überlagert wird sie von Bauschutt.

An der Außenseite (Westseite) ist die Schichtenfolge mehrfach gestört. Von oben bis unten besteht die Füllung aus Friedhofserde. Darin liegen gestörte Skelette in 1,10 m Tiefe.

An der Ostseite der Mauer ist zu unterst über dem gewachsenen Boden in Tiefe zwischen 1,27 m und 1,62 m eine Humusschichte, die menschliche Knochen beinhaltet und sich somit als Friedhofserde erweist.

In Tiefe 1,03 m und 1,05 m zeigte sich ein Lehmboden (Boden III, der gerade im Bereiche der Mauer von der darüberliegenden Steinlage stark gestört war. Dieser Boden setzt sich lückenlos bis zur Chorschrankenmauer fort.

Die Fundamentierung des darüberliegenden Bodens, dessen Oberkante in Tiefe 0,80 m liegt, zeichnet sich durch schwere Steine ab, deren westlichster deutlich an die Mauer angelagert ist. Man kann also annehmen, daß die Mauer spätestens beim Anbringen dieser Steinfundamentierung bereits bestanden haben muß. Die Bauschuttlage unter Boden III würde es wahrscheinlich erscheinen lassen, daß ein größerer Mauerabbruch in diesem Bereich vor der Anlage dieses Bodens gemacht und in der Folge diese Westmauer I errichtet wurde (Abb. 9, Längsprofil 1. Teil).

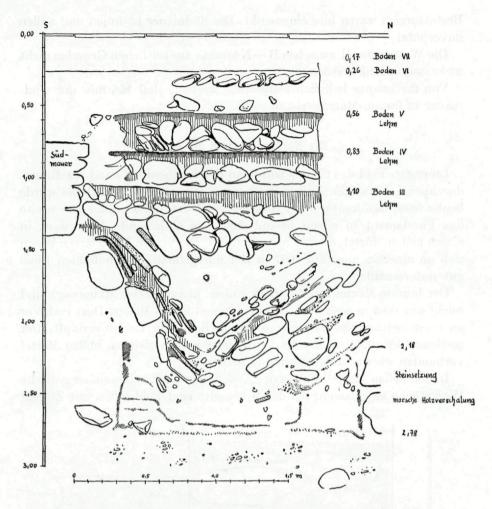
Abb. 11 Profil 13 an der Südmauer mit Querschnitt durch Gruft I

Unmittelbar vor der durch die Turmmauer gebildeten Südwand des heutigen Presbyteriums beginnt vom östlichen Triumphbogen F westwärts bis A ziehend eine 0,70 m starke Mauer. Im Osten ist sie durch eine rechtwinklig nach Norden angesetzte Wange begrenzt. Die Oberkante der Mauer ist beim Triumphbogen noch 0,20 m tief. Nach 1,60 m westlichem Verlauf senkt sie sich plötzlich auf 0,75 m ab und streicht in dieser Höhe 18,5 m nach Westen. Dort erfährt sie ihre westliche Begrenzung durch eine rechtwinklige nach Norden ansetzende Mauer. Nach dem siebentem Laufmeter, etwas westlich der Chorschrankenmauer ist eine 0,19 m tiefe Ausnehmung. Allem Anschein nach war hier die Toreinfassung eines ehemaligen Südeinganges. An dieser Stelle wurde auch das Fundament untersucht (Abb. 11).

Es liegt 1,50 m tief im sterilen Schotter. Zwei Meter westlich ist es um 0,20 m tiefer. Dort steckt es in einer Bauschuttlage. Über die Mauer hinweg streichen die drei Böden, und zwar das rezente Steinplattenpflaster, ein etwas tieferer Holzboden (Boden VII) und in Tiefe 0,25 m / 0,26 m ein Kalkmörtelpflaster (Boden VI). Nördlich der Mauer ist ein die Mauer überragender gestampfter Lehmboden (Boden V) in Tiefe 0,54 / 0,56 m. Die Fundamentierung besteht aus einer über 0,20 m starken Steinlage. In welcher Beziehung dieser Boden zur Mauer steht, kann nicht genauer ermittelt werden, da die Mauer meist tiefer als die Bodenoberkante liegt.

Ein zweiter Lehmboden (Boden IV) endet in Tiefe 0,82 m / 0,83 m knapp vor der Nordseite der Mauer. Leider konnte nicht festgestellt

werden, ob diese Fuge von der Baugrube zur Mauer stammt, oder ebenfalls durch das Weghacken der Türschwelle entstanden ist. Boden III, eine nachlässig eingestampfte Lehmlage, endet in Tiefe 1,10 m an einer schräg vor der Mauer liegenden, etwa handgroßen Steinplatte, gibt ebenfalls keine gesicherte Aussage über die Baugrube zur Südmauer. An der Außenseite (Südseite) der Südmauer konnte bis 1,80 m Tiefe keine geordnete Schichtenfolge beobachtet werden. Mehrere neuzeitliche

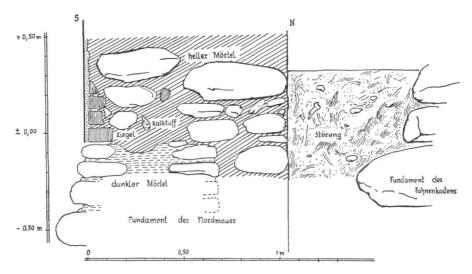
Abb. 12 Querschnitt durch die Nordmauer

Im ersten Feld des Chores wurde an der Kirchennordwand ein Mauerdurchbruch bis an die Außenseite vorgenommen (Abb. 12). Dabei wurde beobachtet, daß knapp unter dem gelben Zementputz an der Innenseite das Fundament in einem bräunlichen, das aufgehende Mauerwerk in einem hellen Mörtelverband hergestellt ist. Die beiden Mörtelarten lassen sich an einer in ungefähr 0,07 m tief unregelmäßig verlaufenden Linie gut unterscheiden.

Der braune Mörtel repräsentiert grobes, unverputztes Mauerwerk und reicht nur 0,65 m weit vom Kircheninneren in die Mauer. Dort endet er an einer regelmäßigen Steinlage, die in der Mauerflucht verläuft. Der restliche Teil (0,35 m) der Mauerung ist mit dem gleichen hellen Mörtel verbunden wie das aufstrebende Gemäuer.

In den hellen Mörtel sind an der Außenseite der Kirchenmauer gotische Werkstücke eingelassen. An der Innenseite sind Fehlstellen mit Ziegeln

ausgebessert. Darüber streicht ein Verputz aus gelbem Zement. Die untere Begrenzung der Mauer wurde nirgends erreicht.

Aus dem obigen Befund ist ersichtlich, daß die heutige Kirchennordwand auf die Fundamente einer älteren Mauer gestellt ist und diese an der Außenseite überfängt.

Die Fundamente waren für die neue Mauer zu schmal und mußten daher um 0,35 m nach außen verbreitert werden. Die östliche Begrenzung dürfte eine quer angemauerte Wange sein, die heute als Fundament des Triumphbogens dient und ein Gegenstück im Ostabschluß der Südmauer hat. Im Kircheninneren konnte nur an einer Stelle eine Beziehung der Böden zur Nordmauer beobachtet werden, und zwar gleich östlich der Chorschrankenmauer.

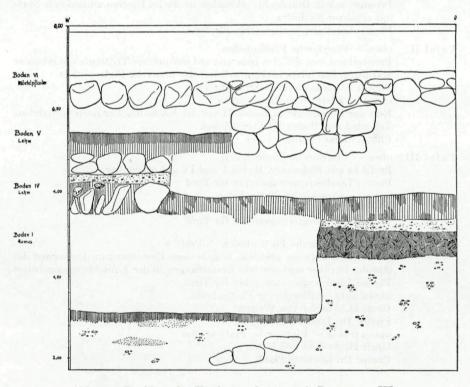
Abb. 15 Profil an der Kirchennordmauer mit Bestattung III

An der Kirchennordmauer wurde in Tiefe 1,60 m, 0,5 m vor der Wand ein beigabenloses Skelett aufgedeckt (Abb. 15).
