Der Wartschenbach. Vom Gebirgsbach zum Wildbach

Die Entwicklung von 1966 bis 1998

The Wartschenbach - Development of a mountain brook into a torrent,
from 1966 to 1998

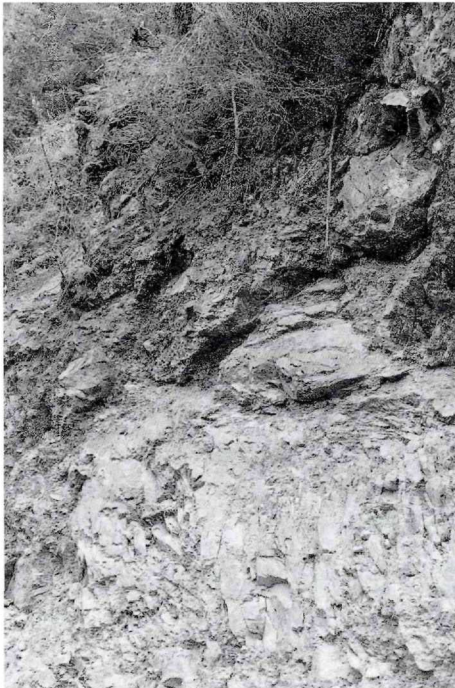
Abb. 2. Im unteren Teil des Bildes stark beanspruchter quarzitischer Schiefer mit deutlichem Hakenwerfen.

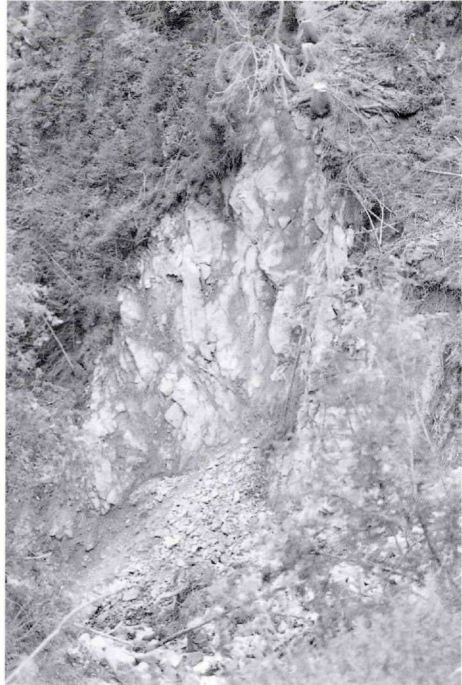
Abb. 3. Das Gefüge dieses stark beanspruchten Gesteins

Das Gesteinsband (von Mitte links nach rechts oben) stellt kataklastisches Gefüge dar. Es ist ein tektonisch zerrüttetes Gestein in dem auch verschiedene Mineralien Rupturen unterzogen wurden. In dieser Gesteinsabfolge hat sich noch (am obere Bildrand) ein stark durchbewegter, klüftiger Amphibolitkörper erhalten (siehe Abb. 2) Die wichtigsten Gesteinsserien in der Klamm sind Schiefergneise mit Übergängen zu Quarzschiefer und Amphibolite mit verschiedener Ausbildung und Mächtigkeit.

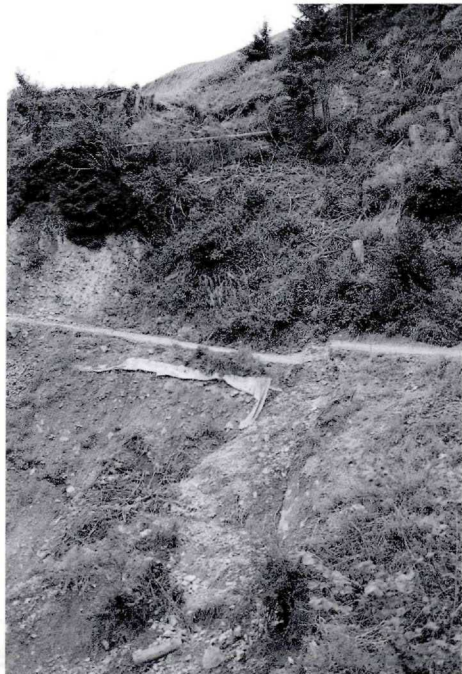
Abb. 5. Alte Hofzufahrt zum WARTSCHER (nach dem ersten Ereignis 1997), die schon vor den letzten drei Muren im Bereich des WARTSCHENBACHES Hanganrisse aufwies.

Ein weiteres Problem stellt nach dem Mureneignis die Zufahrt zum Gehöft WARTSCHER dar. Der Weg wurde durch die Muren 1997 völlig zerstört und sackte mehrere Male bis zu einem Meter tief ab (siehe Skizze 2 und Abb. 5). Die Steinschichtung in Beton unter der Furtquerung, die dem Bach eine gewisse Führung gibt und die Furt festigen sollte, wurde stirnseitig unterkolkelt aber nicht beschädigt. Der Hangfuß ist im ganzen Hauptgraben derartig unterspült worden, daß das Blockwerk mitsamt der Verwitterungschwarte absackte und das Anstehende an den Böschungen sichtbar wurde. Im Bereich der Furt hatte die Fa. TAUERNPLAN-GEOPHYSIK seismische Messungen nach anstehendem Gestein durchgeführt, etwa 15-20 m

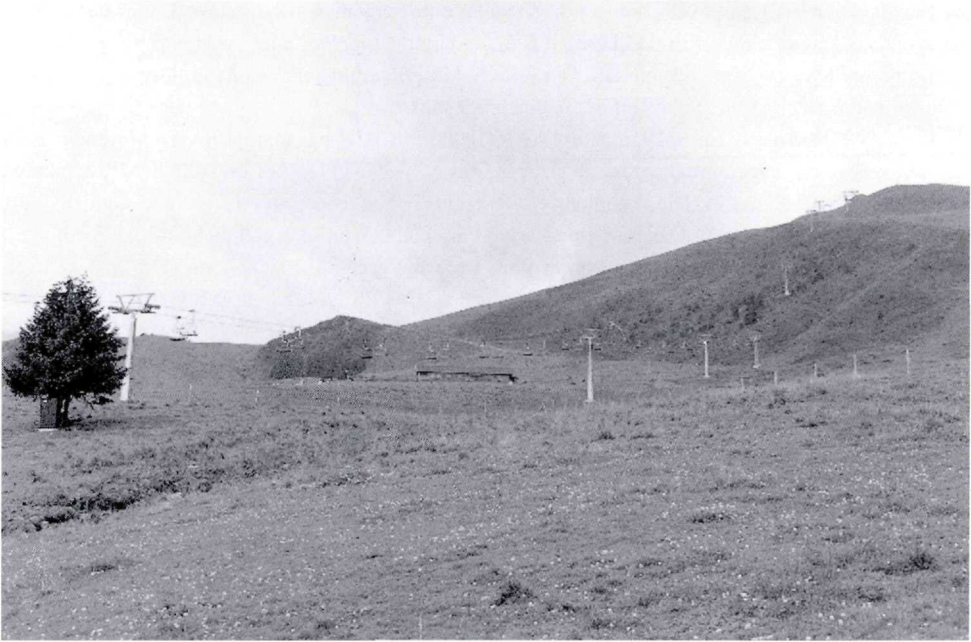
Abb. 7. Deutlich sichtbar ist der Vegetationsunterschied von künstlicher Dauerwiese entlang der Schipiste bzw. des Liftes und dem Almbewuchs auf den wenigen, naturbelassenen Berghängen.

Die relativ neuen Pisten bedingen erhöhte Abflußspitzen in den Quellbächen des WARTSCHENBACHES deren Einzugsgebiet am Zetttersfeld liegen.

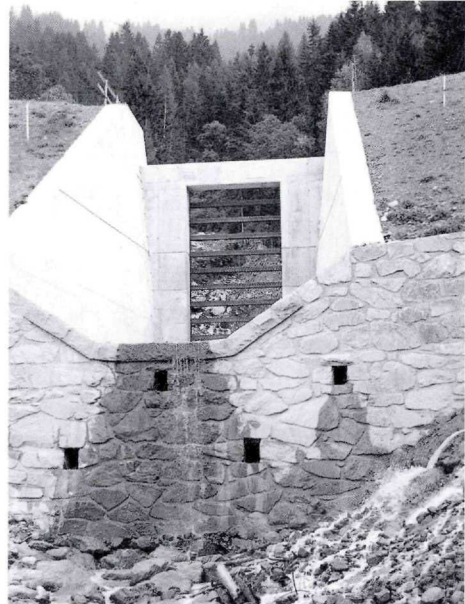
Abb. 8. Oberste Geschiebedosiensperre mit Gitterrost

Bereits Ende 1997 wurde oberhalb des Schwemmkegels nordöstlich vom Gehöft GRIESSMANN begonnen, eine Geschiebedo-siersperre mit Gitterrost zu errichten. Der Sperrenfuß wurde als Schüttdamm ausgebaut. Dieses Bauwerk hat eine Höhe von 10 m und faßt 25.000-30.000 m³ Geschiebe.

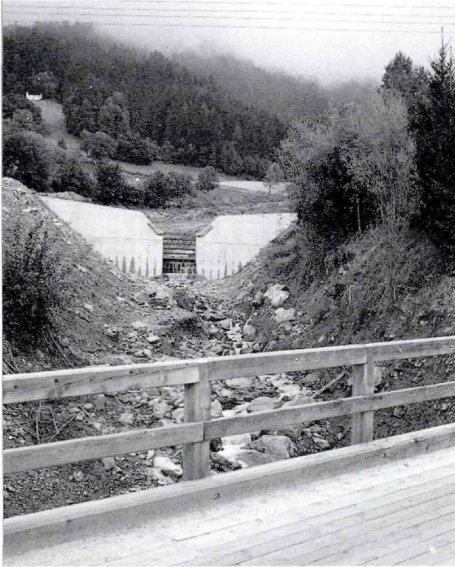
Abb. 10. WALLNER BRÜCKE, Geländekorrekturen, die im Zuge des Baues der obersten Sperre notwendig waren (1997-98) und zweite neue Sperre unmittelbar ober der Brücke.

Geländekorrekturen wurden nach den Ereignissen 1997 vorallem beim Bau der obersten Sperre vorgenommen.

Die WLW hat Ende 1997 das Tragwerk der WALLNER BRÜCKE wieder errichtet, das von der ersten Mure 1997 weggerissen wurde. Zwischen WALLNER BRÜCKE und unterster Geschiebesperre liegt das 1986 errichtete Retentionsbecken mit einem Fassungsvermögen von etwa 25.000 m³ Geschiebe, das bei den Murenereignissen 1995 und 1997 dreimal von Geschiebematerial verschüttet wurde.
