# Stromschlagopfer in Pelagonien weisen auf populationsrelevante Verluste bei Vögeln hin

Borut Stumberger & Franc Janžekovič

Stumberger B & Janžekovič F 2025: Electrocution victims in Pelagonia indicate population-relevant losses in birds. *Vogelwarte* 63: 81–100.

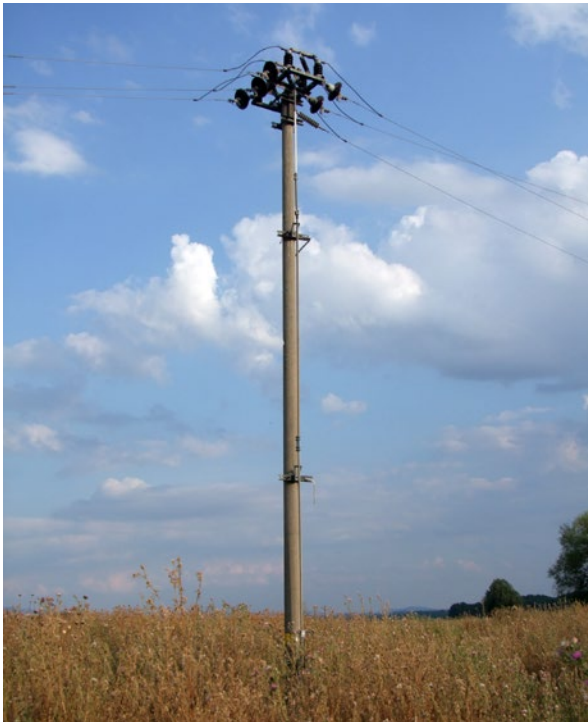
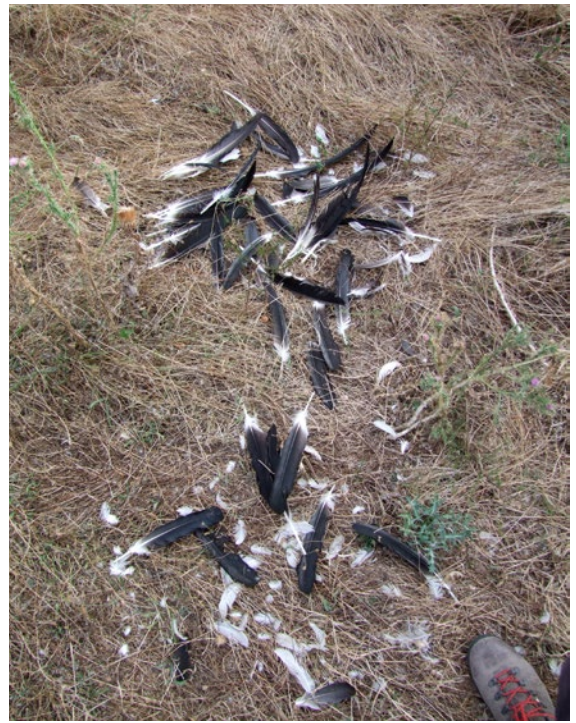
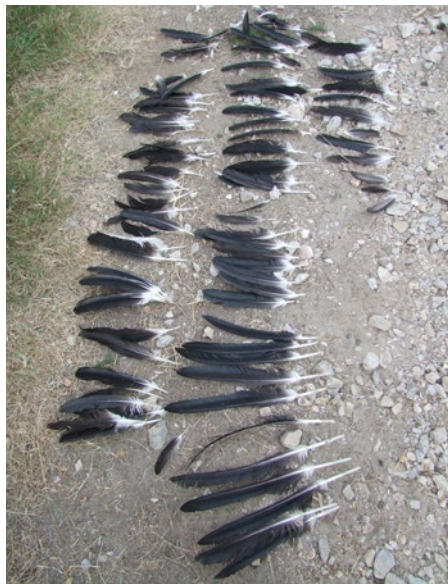
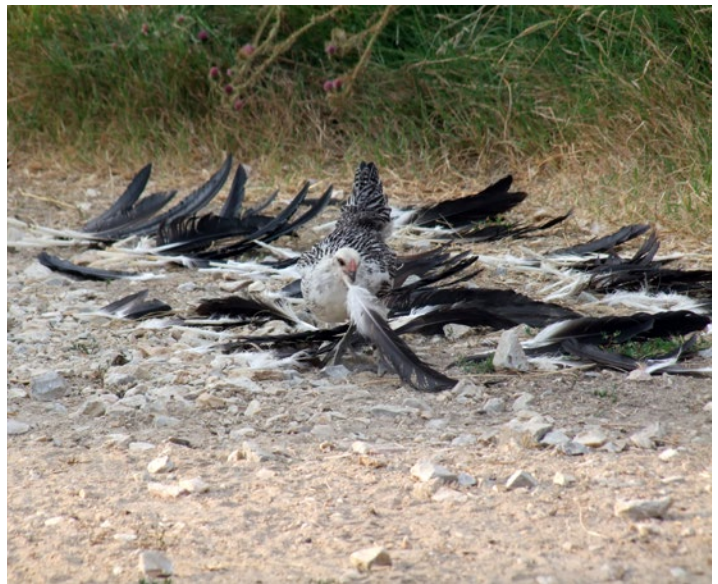
**Abb. 2:** Bei der Suche um den Schaltmasten am Dorfrand von Gneotino wurden am 1. August 2023 Federn eines Weißstorchs *Ciconia ciconia* gefunden. Eine erste Einschätzung, dass ein elektrokutierter Storch zerrissen wurde, erwies sich als Fehler, nachdem die gefundenen Hand- und Armschwingen zusammengestellt wurden. Das Resultat waren Federn von drei Störchen, deren Körper schon verschleppt worden waren (u.a. Schakal oder Hunde anwesend). Die Hühner waren dabei, die Reste der Flügel zu zersetzen und haben intensiv einzelne Federn bekippt, um an Eiweiß in Federfollikeln zu gelangen. Todesursachen (Erdschluss oder Kurzschluss) sind auf Schaltmasten schwer zu ermitteln: beide kommen in Betracht. – *During a search around the switch pole on the outskirts of the village of Gneotino on August 1, 2023, feathers from a White Stork *Ciconia ciconia* were found. Initial assessment: an electrocuted stork had been torn apart, but this proved to be a mistake after the found primaries and secondaries were collected. The result was feathers from three storks whose bodies had already been transported (e.g. jackals and dogs present). The hens were decomposing the remains of the wings and were intensively pecking at individual feathers to get protein from the feather follicles. The cause of death, earth fault, or short circuit is difficult to determine on switch poles: both are possible.*

einer oder zwei Federn ausgeschlossen wurden (vgl. Shnayder 2021). Teilfunde von Knochen, Flug- und Steuerfedern wurden zusammengesetzt, um die Anzahl der elektrokutierten Individuen zu bestimmen (vgl. Abb. 2). Zerrissene Vogelleichen mit verstreut umherliegenden, häufig in eine Richtung vom Masten weg verschleppten Federn und Knochen sowie zerbissenen Kielen beweisen die Nutzung durch Prädatoren und sind als Prädation bewertet.

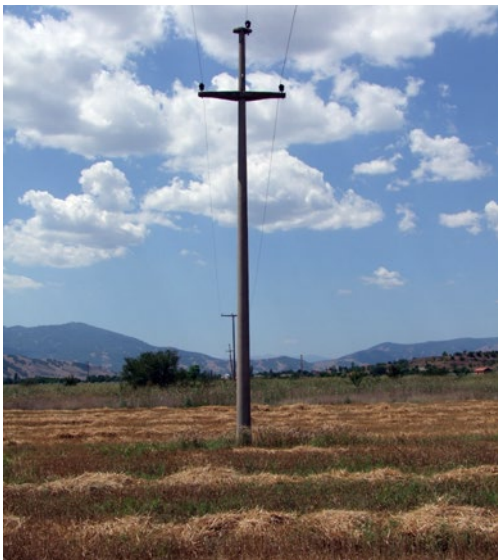
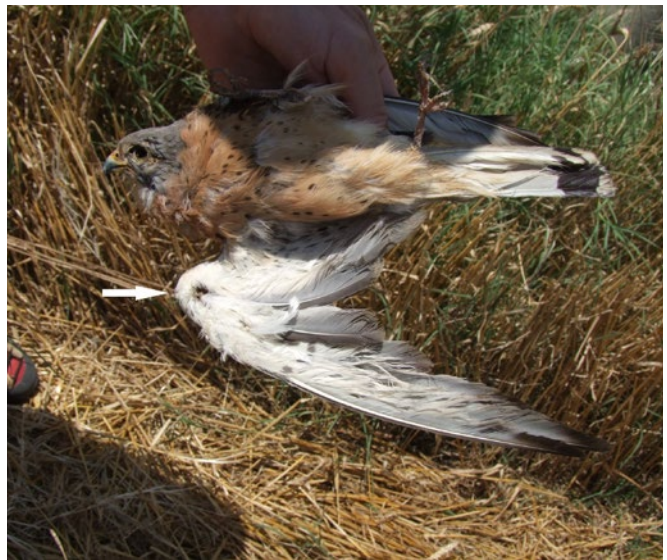
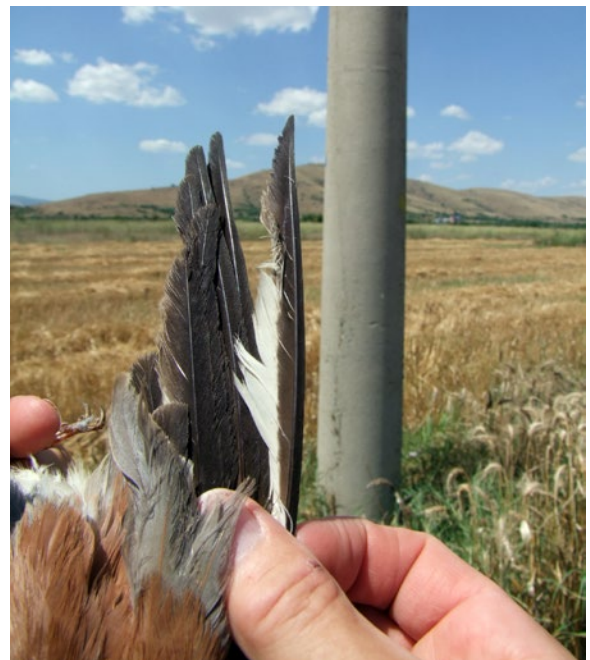
**Abb. 3:** Dieser adulte männliche Rötelfalke *Falco naumanni* wurde auf einem gemähten Weizenacker ohne Kontakt zum Boden in der starren Todeshaltung mumifiziert unter einem 10–20-kV-Mast gefunden. Brandmarken waren auf der linken Flügelspitze präsent, am rechten Flügel hatte der Stromfluss an dem ventralen fleischigen Teil um das Metacarpalgelenk ein Federloch verursacht (Pfeil). Das Männchen könnte beim Abflug mit dem ventralen Flügelbereich den Isolator mit Leiter unter Spannung berührt und einen Erdschluss verursacht haben. Da Rötelfalken häufig die Nähe und die Deckung (z. B. Schatten) dicht beim Isolator suchen, wird ihnen dieses charakteristische Verhalten oft zum Verhängnis. Topolchani, 30. Juli 2023. – *This adult male Lesser Kestrel Falco naumanni was found mummified in a harvested wheat field, without contact with the ground, in the rigid death position beneath a 10-20 kV supporting pole. Burns of feathers were present on the left wingtip, and on the right wing, the current flow had caused a feather hole in the ventral fleshy part around the metacarpal joint (arrow). The male may have touched the insulator or conductor with the ventral wing side during take-off, causing an earth fault. Since Lesser Kestrel frequently seek proximity and cover (e.g., shade) close to the insulator, this characteristic behaviour often proves fatal. Topolchani, July 30, 2023.*

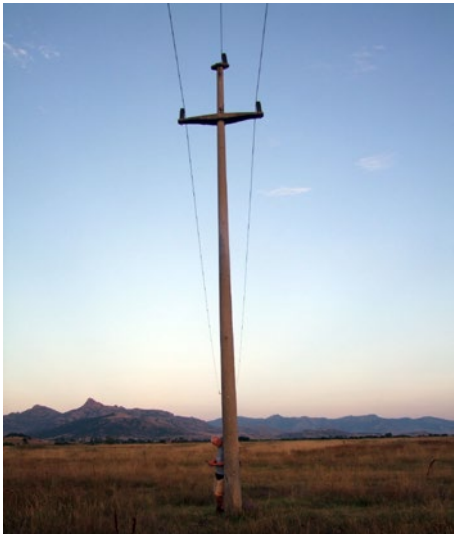
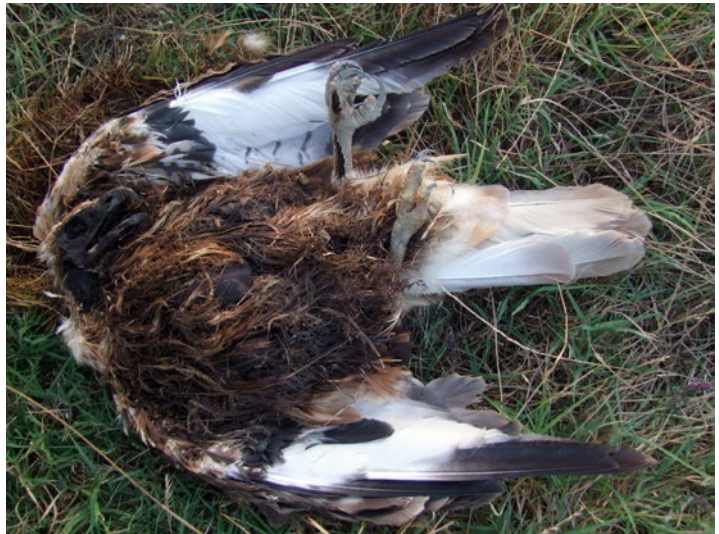
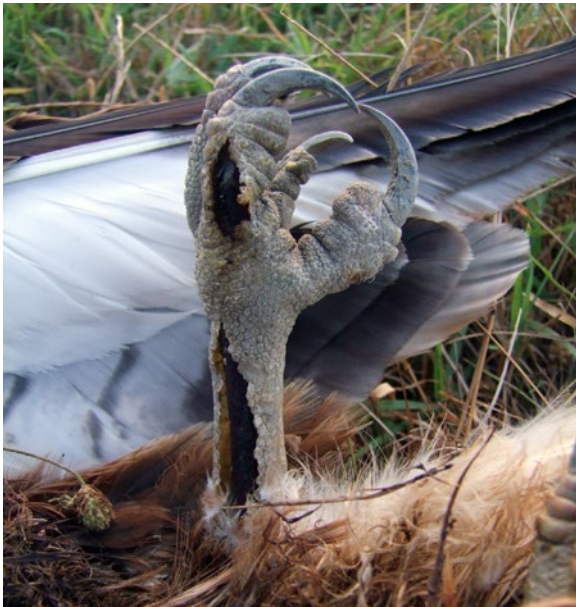
**Abb. 4:** Der adulte Adlerbussard *Buteo rufinus* ist durch einen länger anhaltenden Stromfluss an einem Tragmasten im Mittelspannbereich 10–20 kV gestorben, durch Erdschluss ausgelöst. An beiden Fängen ist die Haut abgeplatzt, am linken Fang sind auch deutlich am Knochen Verbrennungen des 4. Grades erkennbar. Der Stromfluss könnte auch über den fleischigen Anteil des rechten Handflügels unten gelaufen sein. Die neu angebrachten Stützisolatoren aus Komposit auf Betonmasten in Pelagonien, an denen der Adlerbussard umgekommen ist, sind für die Vögel von der Größe des Turmfalken und für die Vögel, die in Schwärmen leben, sehr gefährlich. Sarandinovo, 28. Juli 2023. – *The adult Long-legged buzzard Buteo rufinus died from a prolonged current flow on a supporting pole in the medium voltage range of 10-20 kV, caused by an earth fault. The skin on both legs has flaked off, and fourth-degree burns are clearly visible on the bone of the left tarsometatarsus and digits. The current may also have flowed through the fleshy part of the lower right wing. The newly installed composite pin insulators on concrete poles in Pelagonia, where the Long-legged buzzard died, are very dangerous for birds the size of Kestrel and for birds that live in flocks.* Sarandinovo, July 28, 2023.

Brutbestand des Adlerbussards *Buteo rufinus* sein (Abb. 4). Zu den seltener elektrokutierten Arten gehört die in der Gegend häufig vertretene Grauammer *Emberiza calandra*. Ein Schwarzstirnwürger wurde unter der Traverse eines Abspannmasten mit zu kurzer Überbrückung eines nicht isolierten Leiters gefunden.
