Die Kirchenruine von Dabravina im Bezirke Visoko.

W. Radimský,

bosn.-herceg. Berghauptmann.

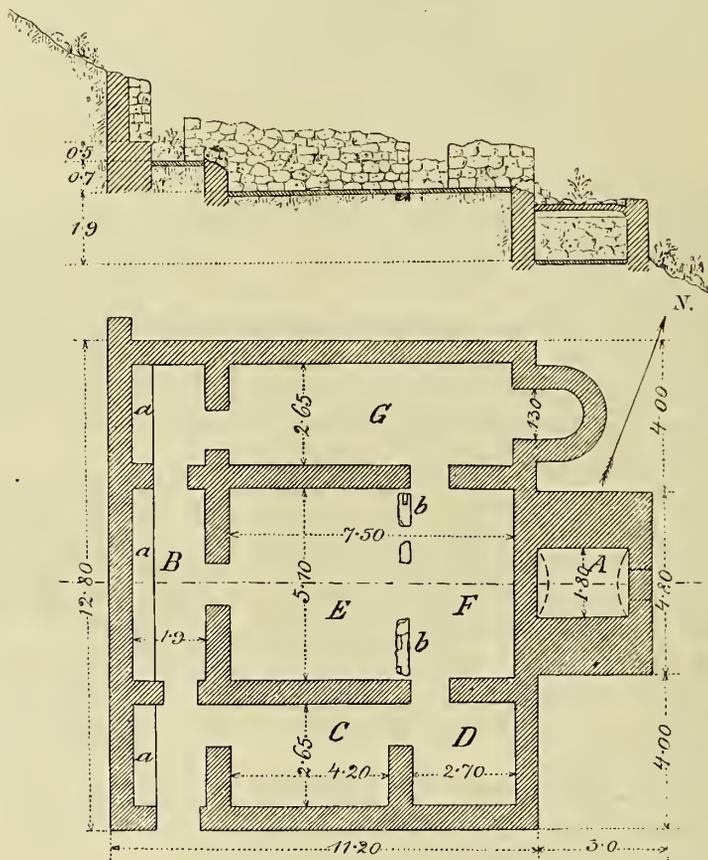
Fig. 2. Durchschnitt und Grundriss der Kirchenruine von Dabravina.

Der Grundriss und der Durchschnitt der Kirche, wie sie sich jetzt darstellen, sind aus Figur 2 ersichtlich. Das Bauwerk war demnach eine dreischiffige Kirche, ohne Zweifel mit überhöhtem Mittelschiffe, deren Altar jedoch nicht ganz genau gegen Osten gerichtet war.

Die Länge der Kirche von Westen gegen Osten beträgt 11·2 M., die nordstüdliche Breite 12·8 M., so dass der ganze Bau nahezu ein Quadrat bildet. An der Ostseite befindet sich unter dem Niveau des Fussbodens der Kirche ein 3 M. langer, rechteckiger Anbau A, dessen 1·5 M. starke Seitenwände zugleich als Stützmauern für die östliche Hauptmauer der Kirche dienten. Zwischen diesen zwei Seitenmauern, welche durch eine Stirnmauer verbunden sind, war ein Gewölbe aus Tuffstein eingespant,

Der Eingang der Kirche befindet sich im westlichen Theile der südlichen Hauptmauer, und man betritt durch dieselbe zuerst eine schmale Vorhalle, den Narthex *B*, welcher längs der westlichen Hauptmauer durch die ganze Breite des Gebäudes verlief.

Aus dieser Vorhalle führt zuerst eine Thür in der Mittelmauer östlich in die Räume *C* und *D* des südlichen Seitenschiffes, welche als die Saeristei und ein sonstiger

Nebenraum der Kirche gedient haben mögen. Die zweite mittlere Thür führt aus der Vorhalle in die eigentliche Kirche, und zwar zuerst in den Raum *E* für die Gläubigen und weiter in das Presbyterium *F*.

Durch die dritte Thür der Vorhalle gelangt man in den Raum *G* des nördlichen Seitenschiffes, welcher nicht abgetheilt und an seinem Ostende durch eine runde Apsis abgeschlossen ist. Dieser Raum dürfte eine Nebenkapelle, vielleicht die Taufkapelle der Kirche, gewesen sein. Die Räume *G* und *D* sind durch Thüren mit dem Presbyterium verbunden.

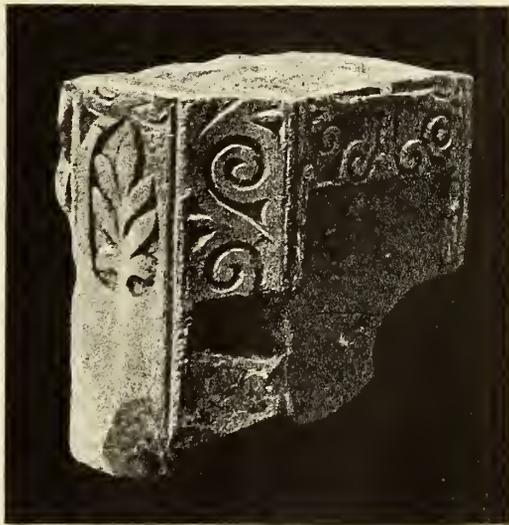
Fig. 3. Säulenbasis.

Figur 3 ist der gekahlte und mit Spiralgewinden und Palmetten geschmückte Fuss eines Säulenpostamentes, wie wir ein solches in der nächstfolgenden Figur kennen lernen werden. Der verticale Falz entspricht ganz dem seitlichen Falze dieser Postamente. Die Höhe des Stückes beträgt 17 Cm., die Breite 28·5 Cm., die Länge 29·5 Cm. Das zu dem obigen Fusse gehörige Säulenpostament von rechteckigem Querschnitte ist Figur 4 von vorne und Figur 5 von der Seite abgebildet.

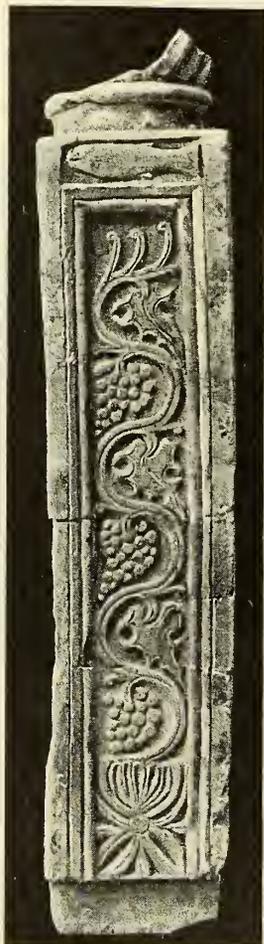
Fig. 4. Unterer Theil einer gedrehten Säule, von vorne.

In einem profilirten Rahmen zeigt die Vorderseite ein Rankenornament mit Weintrauben und stylisirten Blättern, welche unten in einer Palmette endigen. Ober dem Rahmen ist in einem Querfelde ein Fisch dargestellt. Auf dem Postamente erhebt sich ein cylindrischer Ansatz mit einem runden Wulste, aus welchem das Fragment einer scharf schraubenförmig cannelirten Säule hervorgeht.

In der Seitenansicht ist der Falz für die Aufnahme einer Füllungsplatte sichtbar. Dieses Säulenpostament ist ohne Zapfen 90 Cm. lang, an der Vorderseite 23 Cm. und an der Falzseite 21 Cm. breit. Die Säule besitzt einen Durchmesser von 20 Cm.

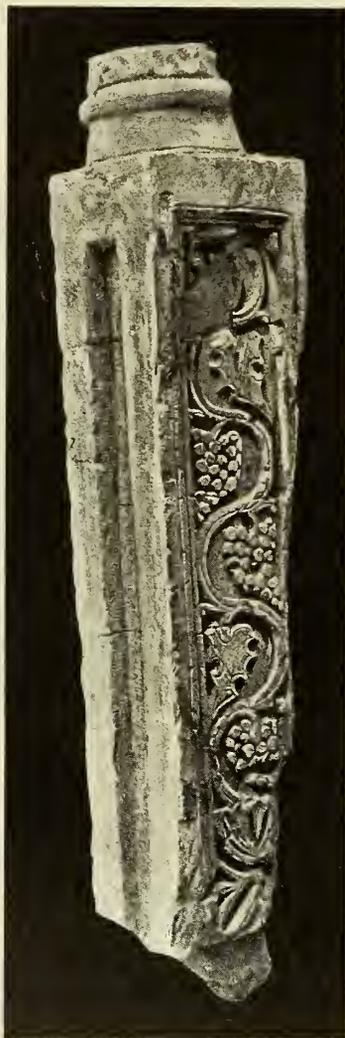
Fig. 6. Unterer Theil einer gedrehten Säule.

Figur 6 stellt ein zweites ganz ähnliches Säulenpostament dar. Es fehlt hier nur auf der Vorderseite oben das Querfeld mit dem Fische. Ferner bildet der Säulenfuss unter dem runden Wulste einen Conus, und sind die Windungen des schraubenförmig cannelirten Säulenschaftfragmentes flach bogenförmig. Ganze Länge 91 Cm., Breite der sculptirten Vorderseite 24 Cm., der Falzseite 21·5 Cm.

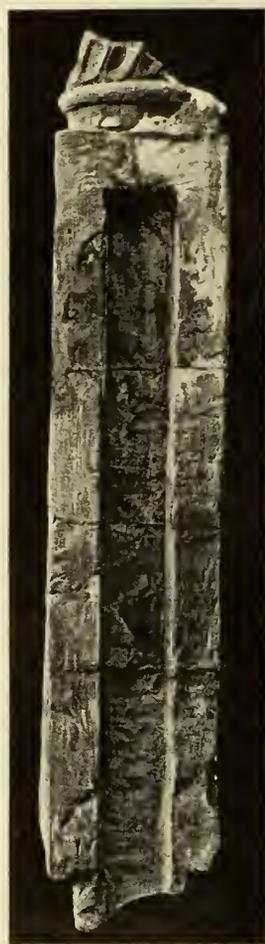
Fig. 5. Unterer Theil einer gedrehten Säule, von der Seite.

Es ist bereits erwähnt worden, dass die Säulenpostamente Figur 3 und 5 Nuten für die Aufnahme von Füllplatten besitzen. Eine solche Füllplatte ist, soweit sie aus den Bruchstücken zusammengesetzt werden konnte, Figur 16 abgebildet, wobei bemerkt wird, dass die rechts an beiden abgebildeten Fragmenten befindliche Feder genau in den Falz der Säulenpostamente passt.

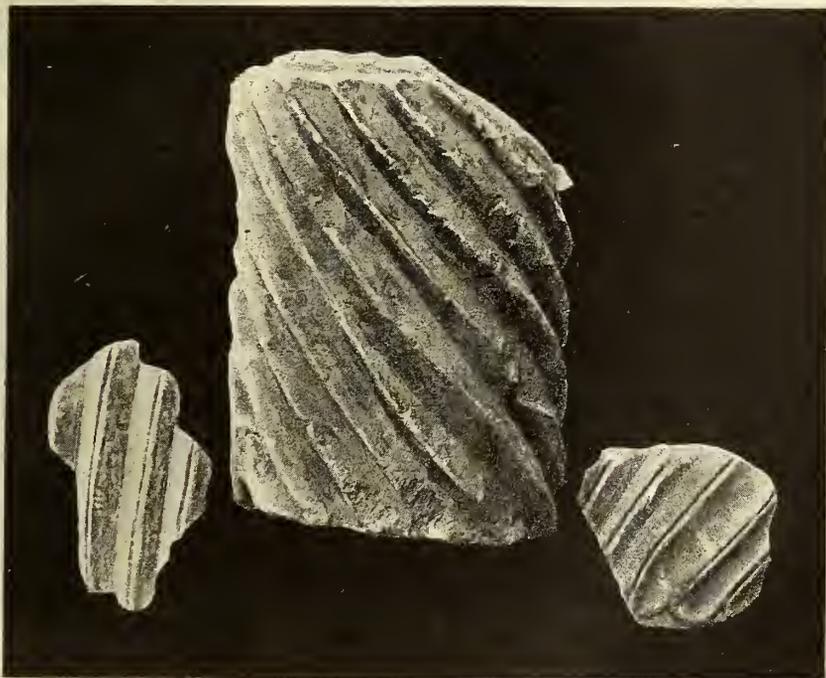
Fig. 7. Bruchstücke gedrehter Säulen.

In Figur 7 sind weitere Fragmente von Schäften solcher schraubenförmig cannelirten Säulen dargestellt. Das mittlere Stück von 20·8 Cm. Durchmesser zeigt scharfe Schraubenwindungen, das Stück rechts ist ebenfalls scharf schraubenförmig cannelirt, die

Kanten der Windungen jedoch durch eingeschnittene schmale Rinnen abgenommen. Das Säulenfragment rechts besitzt dagegen eine flach schraubenförmige Cannelirung, und bildet das Profil der Schraubengänge je einen flachen Bogen, wobei die Kanten der Windungen ebenfalls durch schmale Rinnen abgenommen erscheinen.

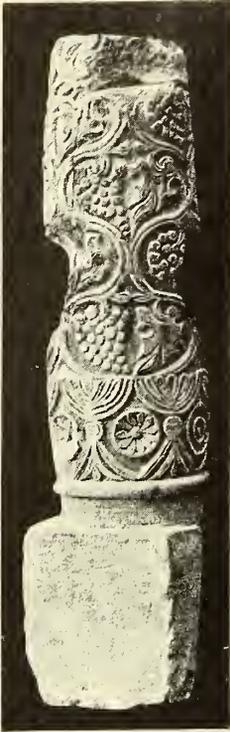
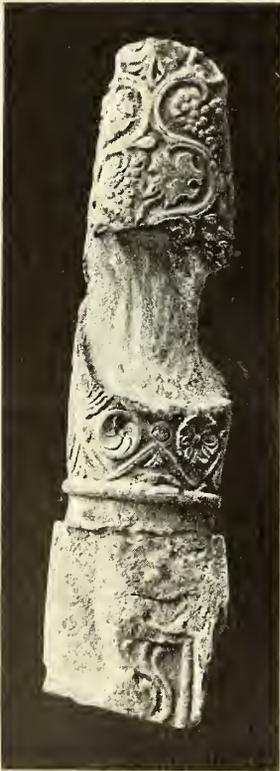
Fig. 8—10. Bruchstücke von verzierten Säulen.

Die Figuren 8 und 9 zeigen das Fragment einer an der ganzen Oberfläche reich mit Weinranken, Trauben und Blättern, gegen den Fuss zu jedoch mit Palmetten und Rosetten gezierter Säule. Unter der Säule ist das obere Stück des Postamentes vorhanden, wie wir solche in den Figuren 4 bis 6 kennen gelernt haben. Der Durchmesser des Säulenschaftes beträgt 22 Cm.

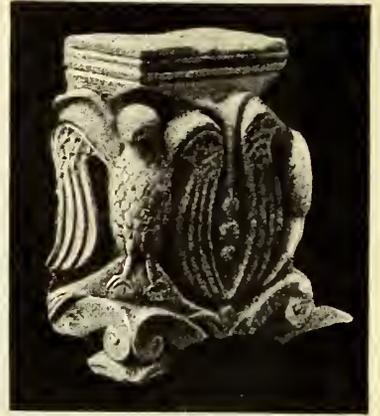
Fig. 15. Pilastercapitäl.

Ausser den Säulencapitälen sind auch zwei Pilastercapitäle von ähnlicher Form vorgekommen, deren eines in Figur 15 abgebildet ist. Die Ecken werden beiderseits von Vögeln, wahrscheinlich Adlern, gebildet, welche mit ausgebreiteten Flügeln auf Voluten stehen. Als Aufsatz dient wieder eine horizontal geriefte Platte. Die Dimensionen des Capitäls sind: Höhe 25·5 Cm., Breite 21 Cm., Dicke 11 Cm. Die Aufsatzplatte ist 4 Cm. hoch, 19·5 Cm. breit, 7 Cm. dick.

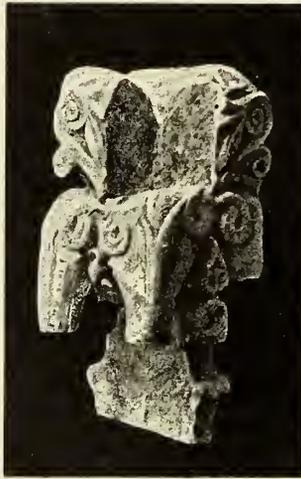
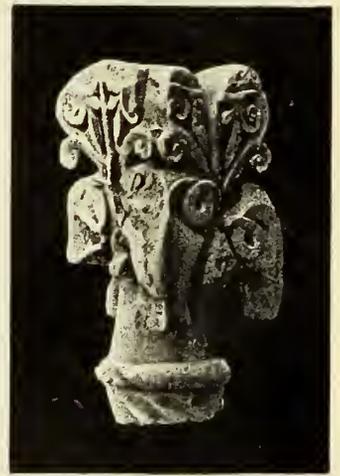
Fig. 11—12. Säulencapitäl mit Widderköpfen.

Zwei schöne Capitälcr, welche zu den besprochenen cannelirten Säulen gehören, sind in den nächstfolgenden Figuren abgebildet. Das erste derselben, Figur 11 und 12, zeigt vier Widderköpfe, zwischen welchen alternirend zwei kleine menschliche Brustbilder und zwei Hasenköpfe angebracht sind. Ueber den Widderköpfen befindet sich ein mit Rankenspiralen gezielter Aufsatz. Der Säulenschaft besitzt eine flache schraubenförmige Cannelirung und ist von dem Capitäl durch einen glatten Wulst geschieden. Das Capitäl ist vom Wulste bis zum Aufsätze 26 Cm., der Aufsatz 15 Cm. hoch. Die Seitenbreite des Capitäls beträgt 21·5 Cm., der Durchmesser des Säulenschaftes 18 Cm.

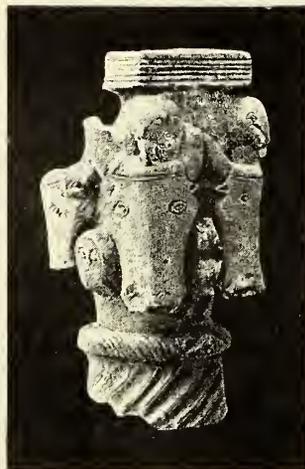
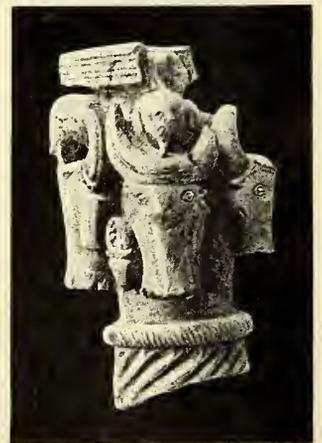
Fig. 13—14. Säulencapitäl mit Stierköpfen.

Das zweite Capitäl, Figur 13 und 14, zeigt in ähnlicher Anordnung vier Stierköpfe und über jedem derselben einen Adlerkopf. Zwischen den Stierköpfen ist ein kleiner Menschenkopf, zwei Hundeköpfe, welche verkehrt über einander angebracht sind, und ein Hirschkopf sichtbar. Die Figur im vierten Felde zwischen den Stierköpfen ist abgebrochen. Dieses Capitäl trägt eine an den Aussenseiten horizontal geriefte Platte als Aufsatz. Der Wulst zwischen dem Säulenschaft und dem Capitäl ist hier gerippt, und der erstere besitzt eine flach schraubenförmige Cannelirung, deren Kanten durch schmale Rinnen abgenommen sind. Die Höhe des Capitäls vom Wulste bis zur Aufsatzplatte beträgt 33 Cm., die Seitenbreiten 21·5 und 23 Cm.; die Aufsatzplatte ist 5 Cm. hoch und die eine messbare Seite derselben 18·5 Cm. breit. Der Durchmesser des Säulenschaftes beträgt 18 Cm.

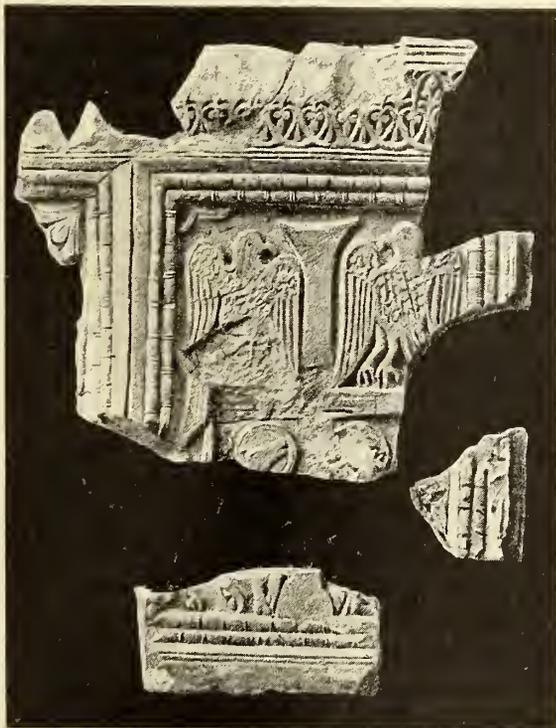
Fig. 16. Füllplatte vom Untertheil einer Säule.

Diese Füllplatten sind in umrahmte Felder eingetheilt, von denen mindestens zwei auf jeder Platte vorhanden sein mussten. Die Rahmen der Felder bestehen aus abgcschrägten Leisten, an welche sich gegen Innen je zwei, theils einfach, theils doppelt gebundene Perlenschnüre anschliessen. Die Breite des Rahmens beträgt 6 Cm., die des Feldes ohne Rahmen 38·5 Cm. und dessen Höhe ohne Rahmen etwa 56 Cm. Den oberen Abschluss der Platte bildet ein nur wenig vorspringendes Gesimse vom 15 Cm. Höhe, dessen Kehlung mit einem Ranken- und Blattornamente geschmückt ist.

Auf der rechtsseitigen Platte sehen wir ein Kreuz, dessen Fuss halbkreisförmig erweitert ist und dessen Armenden dreieckig verbreitert sind. Beiderseits des Kreuzes steht unten ein Thier, mit dem Kopfe zum Kreuz hinaufschauend. Die Köpfe dieser Thiere sind mit Heiligenseinen umgeben und ihre Füße, welche auf dem unteren Bruchstücke sichtbar sind, wie bei Zweihufern gespalten.

Die Felder oberhalb der Kreuzesarme nehmen zwei gegen einander gekehrte, 21 Cm. hohe Adler mit ausgebreiteten Flügeln ein. Sonst ist in diesem Felde nur in der linken oberen Ecke eine Palmette aus zwei schmalen Blättern zu sehen.

Von dem linksseitigen Felde dieser Platte ist nur ein Stück des Rahmens und die rechte obere Ecke erhalten, welche von einer aus drei breiteren Blättern gebildeten Palmette ausgefüllt wird.

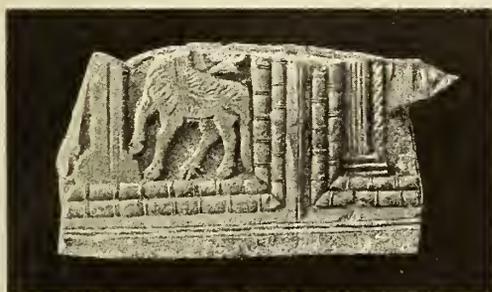
Fig. 17.

Bruchstück einer Füllplatte vom Untertheil einer Säule.

Eine zweite ganz ähnliche Füllplatte zeigt Figur 17, in deren linksseitigem Felde wir wieder den unteren Theil eines Kreuzes und daneben ein wolliges Thier, ohne Zweifel ein Lamm, sehen. Ueber dem Rücken des Lammes befindet sich ein Gefäß mit Fuss, wahrscheinlich ein niederer Kelch. Das rechtsseitige Feld zeigt knapp neben dem Rahmen eine vertical cannelirte Säule mit gegliederter Basis und daneben einen mit einer Zickzacklinie ausgefüllten verticalen Streifen.

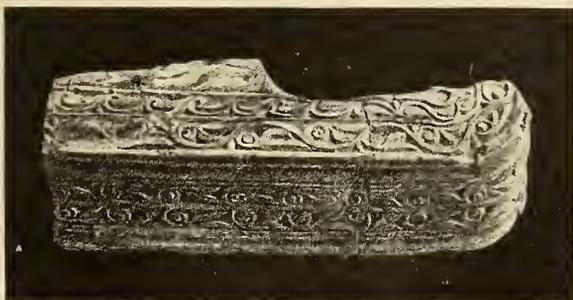
Fig. 23. Bruchstück eines Sturzes.

Ein ähnliches auf der vorderen und unteren Seite sculptirtes Stük von 66 Cm. Länge und 19·5 Cm. Seitenbreite ist Figur 23 abgebildet. An der Vorderseite sehen

wir oben den Bruchtheil eines ganz ähnlichen Fisches, wie er in Figur 21 vorkam. Darunter verläuft ein Band mit Spiralranken und Palmetten, während die untere Seite mit einem ebensolchen Pflanzenornamentbande geziert ist.

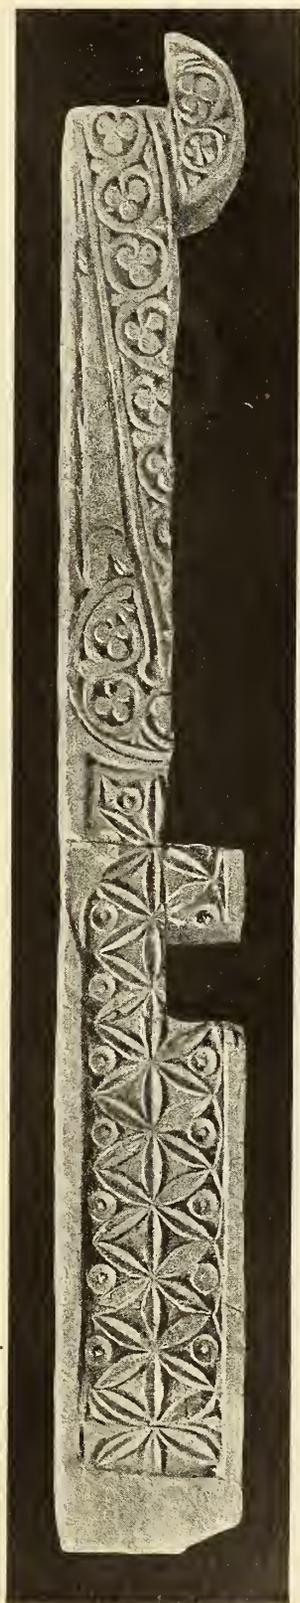
Fig. 21. Sculptirter Sturz, von der Seite.

Ein weiteres, schön ornamentirtes Architekturstück ist der in den Figuren 21 und 22 abgebildete Sturz einer Einfassung, welcher wahrscheinlich in drei Felder getheilt war, und von dem bloß die linke Hälfte erhalten blieb. Das linksseitige Feld ist nur auf der vorderen Seite sculpirt und mit einem Ornamente aus sechsblättrigen Sternrosetten geziert, zwischen deren Blättern am oberen und unteren Rande je neun kreisrunde Scheibchen mit centralem Punkte angebracht sind. Das Mittelfeld ist durch eine flache Verdachung ausgezeichnet, deren Zwickel ein Fisch ausfüllt. Die Achse ist endlich durch eine nahezu halbkreisförmige Console gekennzeichnet. Die Vorderfläche dieses Mittelfeldes, sowie der Console ist mit Ranken und Kleblättern ornamentirt.

Die Länge des linken, mit Rosetten geschmückten Feldes beträgt 98 Cm., dessen Höhe 24 Cm. und die Breite 20 Cm., die Länge des erhaltenen halben Mittelfeldes

86 Cm., so dass der Sturz ursprünglich eine Gesamtlänge von 368 Cm. besessen haben dürfte. Die lichte Breite des Presbyteriums beträgt jedoch 5·1 M. und konnte daher der Sturz nicht über die ganze Breite dieses Kirchentheiles reichen.

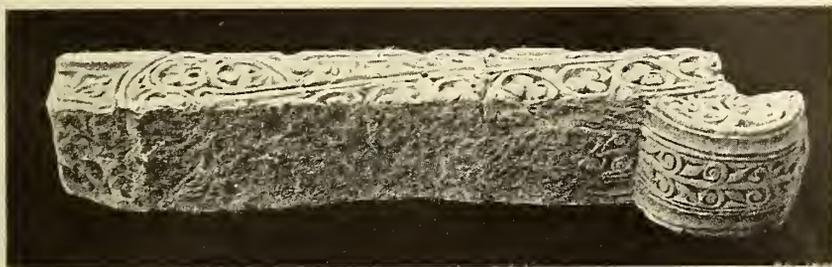
Fig. 22. Sculptirter Sturz, von unten.

Wie aus Figur 22, welche das linke halbe Mittelfeld in perspectivischer Ansicht zeigt, entnommen werden kann, ist die untere Fläche der halbrunden Console und der anliegende Theil der Unterfläche des Sturzes mit einem Bande von Spiralranken und Palmetten geziert, so dass dieser Theil, etwa über einem Thürdurchgange, frei gelegen haben muss.

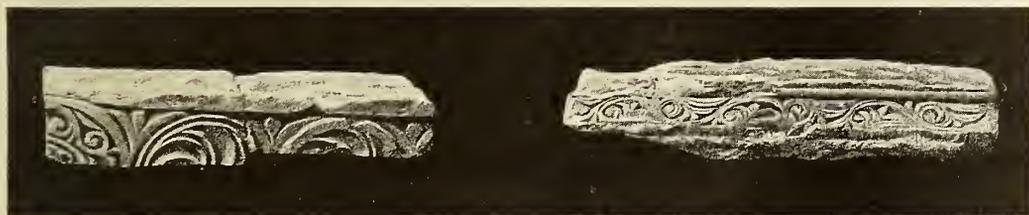
Fig. 25—26. Gesimsbruchstücke.

In den folgenden Figuren 25 und 26 sind Fragmente von Gesimsen mit Blattornamenten, in Figur 27 ein Friesstück mit einem Rosettenornamente, unter welchen ein glattes und ein quengeripptes Wulstband verlaufen, und in Figur 28 und 29 zwei mit

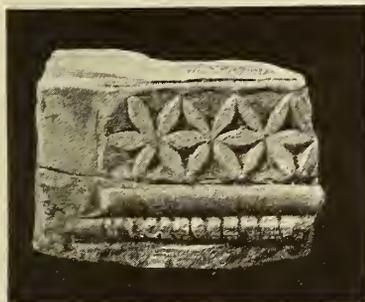
Fig. 27. Friesbruchstück.

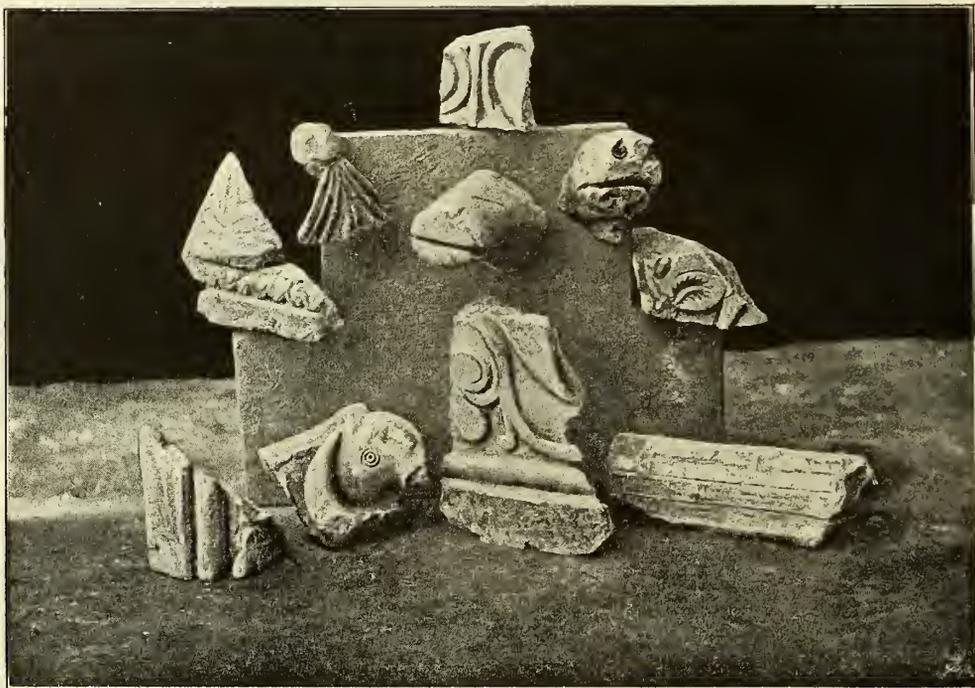
Fig. 30. Architekturfragmente.

Figur 30 sind verschiedene Fragmente von sculptirten und profilirten Architekturstücken dargestellt, darunter die Schnauze eines Widders, die Schnauze und das Horn eines Stieres, dann der Kopf eines Adlers, wie sie an den Säulencapitälen Figur 11 bis 15 vorgekommen sind. Diese letzteren Stücke liefern den Beweis, dass mehrere weitere Capitäle vorhanden gewesen sein müssen, welche jedoch wahrscheinlich schon früher verschleppt wurden.

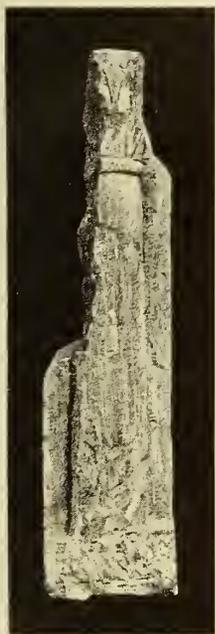
Fig. 31. Säulchen
eines Dockengeländers.

Figur 31 und 32 zeigen uns ferner von zwei Seiten ein Säulehen der Brustwehr zwischen dem Kirehenraume und dem Presbyterium. Auf der einen Seite (Figur 31)

kann man deutlich die Basis von 10 Cm. Höhe, den halbrunden Pilasterschaft von 47 Cm. Höhe und 10·5 Cm. Durchmesser, sowie darüber das Capitäl mit Wulst von 16·5 Cm. Höhe unterscheiden. Auf der anderen Seite (Figur 32) lassen sich nur zwei nebeneinander stehende halbrunde und schief gegen einander gerippte Pilasterschäfte erkennen.

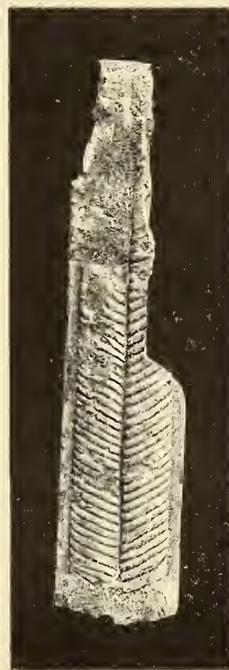
Fig. 32. Säulchen
eines Dockengeländers.
