Alte Kirchen und Kirchenruinen in Albanien.

Theodor Ippen,

V. Die Ruinen der Kirche St. Nicolaus von Schati.

VI. Die Ruinen von Schurza.

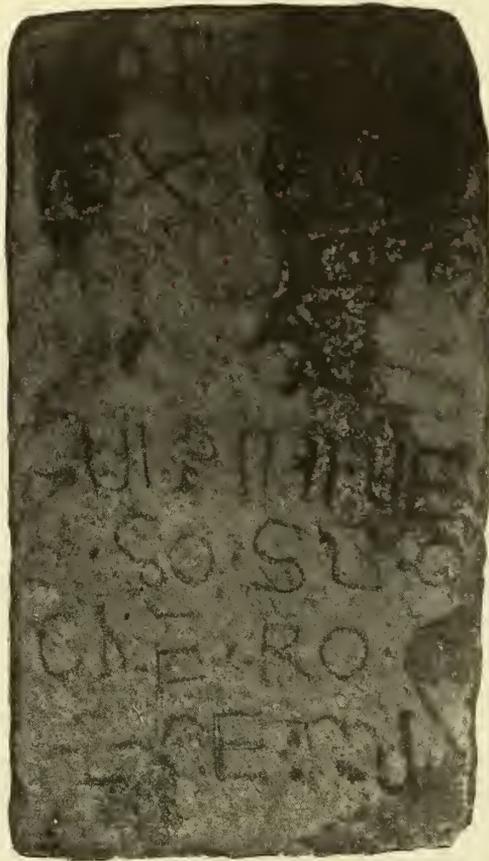
Fig. 1. Inschriftstein aus der Kirchenruine von Schati.

Der Thurm ist in einer Höhe von ca. 15 M. erhalten. Von den übrigen Theilen der Kirche ist nichts als die Fundamente sichtbar. Aus den herumliegenden Steinen ist ein roher Altar errichtet, auf dem einige Male im Jahre die heil. Messe gelesen wird. Hier befindet sich ein Stein, der folgende Inschrift (Figur 1) trägt:

Dieselbe ist unvollständig, der Stein scheint nur ein Theil des ursprünglichen Monumentes zu sein.

Nach der früher citirten Inschrift würde die Gründung des Klosters oder die Erbauung der Kirche in die Zeit fallen, als die serbischen Könige aus der Familie Nemanja auch über das nördliche Albanien herrschten, also in das 13. Jahrhundert.

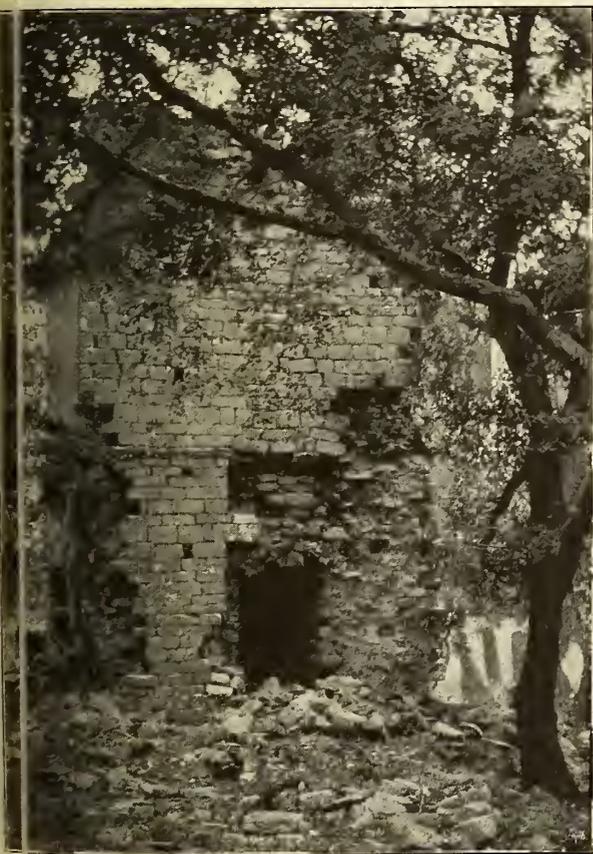
g. 2. Thurm der Klosterkirche von Schati, Vorderseite.

Die grosse Klosterkirche bildet den Mittelpunkt der ganzen Anlage; sie ist ein Rechteck von 27 Schritten Länge und 8 Schritten Breite, über dem vorderen Eingange erhebt sich der Thurm, der allein erhalten ist (Figur 2 und 3).

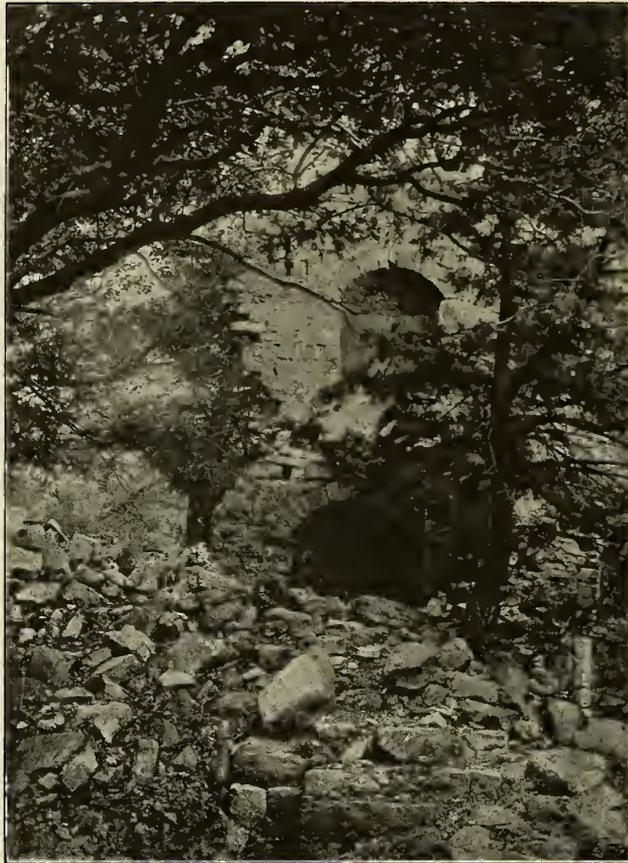
Fig. 4. Eingang der kleineren Kirche in Schati.

Wenige Schritte von der grossen Kirche entfernt und parallel zu derselben ist die kleine Kirche; von derselben ist blos der rückwärtige Theil erhalten. Dieser ist

merkwürdig genug: er zeigt nämlich ein Gewölbe, als ob die Kirche aus einer Unter- und einer Oberkirche bestanden hätte; es sind auch zwei Apsiden übereinander vorhanden (Figur 4).

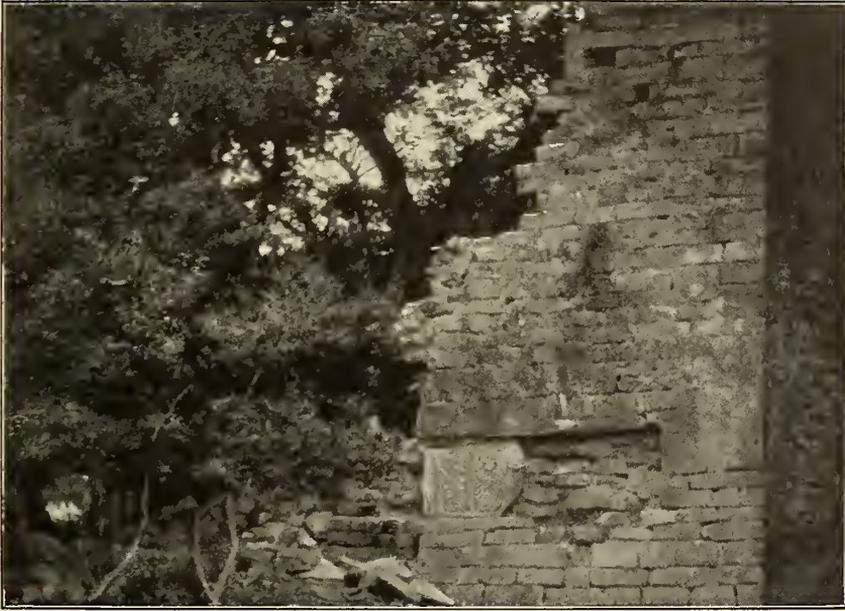
Fig. 5. Südmauer der kleineren Kirche in Schati (mit Skulptur).

Von der südlichen Längsfront dieser Kirche ist ein ansehnlicheres Mauerstück (Figur 5) erhalten und in diesem das Fragment einer Sandsteinplatte (Figur 6) eingefügt, welches eine rohe Skulptur zeigt: zuerst eine Engelsgestalt mit geschulterter Lanze, dann eine Gestalt in ehrfurchtvoller oder anbetender Stellung, dann folgte eine dritte Gestalt, wahrscheinlich die des thronenden Heilands. Die Platte ist gerade bei dieser dritten Gestalt abgebrochen. Der Stein ist 80 Cm. lang, 62 Cm. hoch, und ich

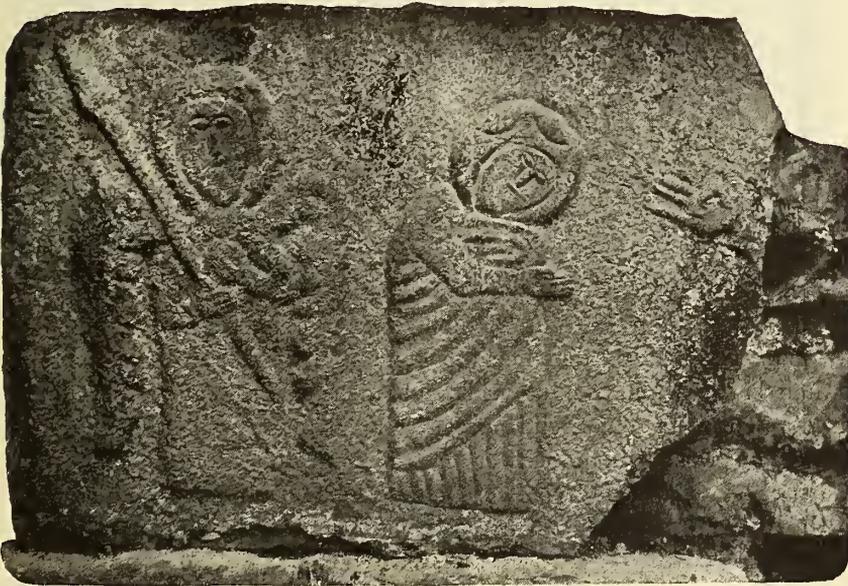
Fig. 6. Basrelief an der Südmauer der kleineren Kirche in Schati ($\frac{1}{8}$).

glaube, dass das erhaltene Stück gerade die Hälfte der ursprünglichen Platte ist, deren Länge also 160 Cm. betragen haben würde. Die Gruppe wird eine symmetrische gewesen sein und das fehlende Plattenstück die Ergänzung der Mittelfigur und zwei weitere zu deren Linken stehende Figuren enthalten haben.

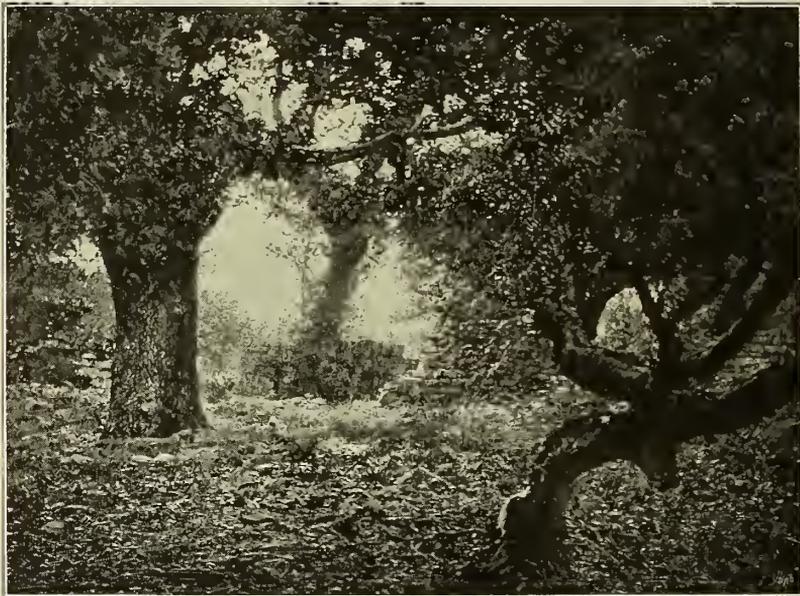
Fig. 7. Ruinen eines dritten Gebäudes in Schati.

Die Ruinen, welche ich für die eines Klostergebäudes halte (Figur 7), sind dermassen zerfallen, dass die Anlage nicht deutlicher zu erkennen ist; sie haben eine Länge von 22 und eine Breite von 8 Schritten; das wäre also ein schmales, langes Gebäude.

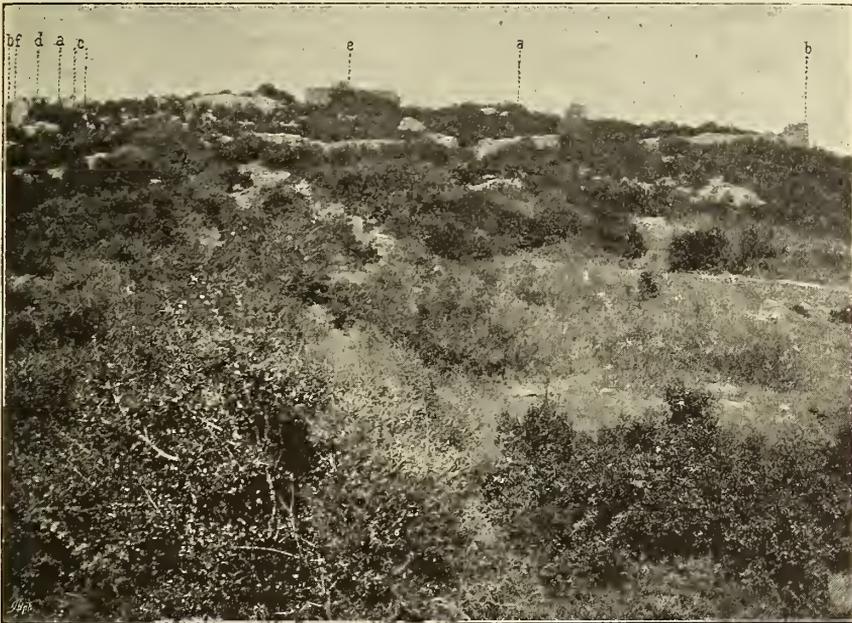
Fig. 8. Die Ruinen von Schurza, Ansicht von Süden.

Zwei Stunden östlich von Scutari, am linken Ufer des Drinflusses liegt die Ruinenstätte Schurza (Figur 8). Von den Uferbergen springt ein Felsgrat nach Norden vor und zwingt den Drinfluss zu einem Bogen, durch den er zu einer auf drei Seiten vom

Der Felshügel, welcher die Ruinen von Schurza trägt, ist 131 M. hoch und ganz mit dichtem Gebüsch bewachsen, aus dem nur wenige Mauern hervorragen. Betrachtet man den Hügel vom Sattel aus, der ihn mit dem Ufer verbindet, so erkennt man zwei Mauerlinien: die höher gegen den Gipfel gelegene war die Umfassung der Citadelle, die tiefere war die Stadtmauer; diese senkt sich mit ihrer südwestlichen Ecke bis gegen das Flussufer, die südöstliche Mauerecke liegt ziemlich hoch auf dem Hügel.

a a. Mauern der Citadelle.

c. Thor der Citadelle.

e. Neuere Kirche in der Citadelle.

b b. Stadtmauer.

d. Ruinen der Stadtkirche.

f. Ruinen eines Gebäudes in der Stadt.

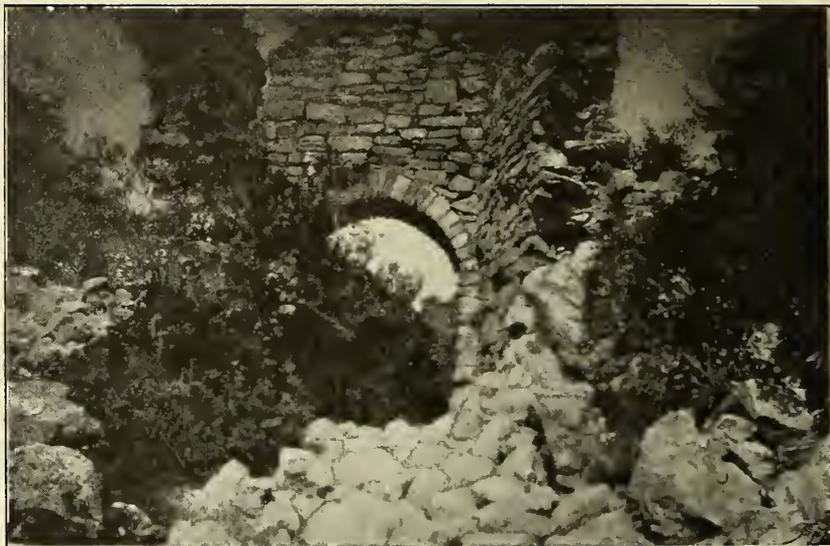
Fig. 9. Thor der Citadelle von Schurza.

In der Citadellenmauer ist noch ein Thor (Figur 9) erhalten; der Gipfel des Hügels, welcher in die Citadelle einbezogen war, ist mit Trümmern bedeckt; er trug also eine Baulichkeit, wahrscheinlich einen Thurm oder ein sonstiges Reduit.

Ueber dem Thor der Citadelle scheint ein Thurm gewesen zu sein.

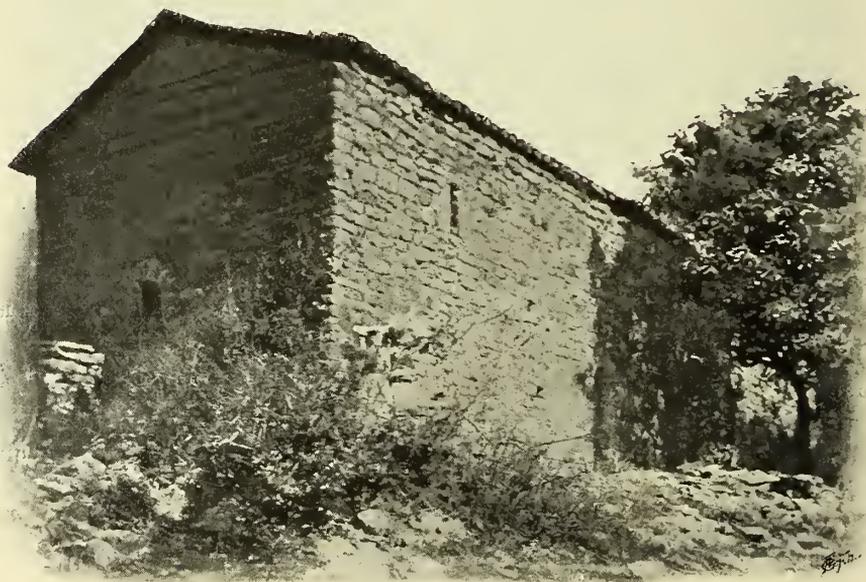
Fig. 10. Neuere Kirche in der Citadelle von Schurza (= e in Fig. 7).

Ausserdem steht innerhalb der Citadellenmauer eine Kirche (Figur 10), die jedoch modern ist; man hat sie aus den herumliegenden Steinen ganz roh aufgebaut; ausser Gräbern enthält sie gar nichts und wird auch nicht mehr benutzt. In der Vorderfront etwas über der Thür ist ein Steinfragment eingemauert, welches einige eingegrabene Zeichen trägt, von denen man schwer sagen kann, ob es Reste einer Inschrift oder eines Ornamentes sind, welches vielleicht eine Thürumrahmung bildete.

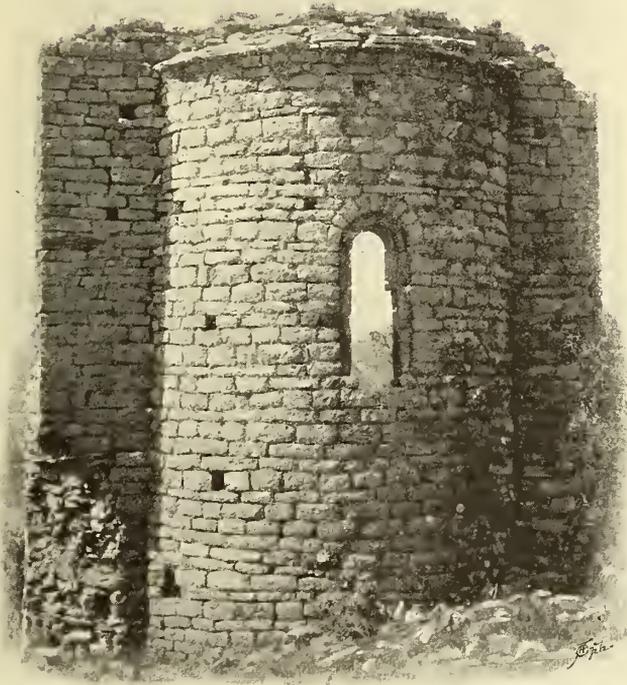
Fig. 11. Kirchenruine in der Stadt, unweit des Citadellenthores von Schurza.

Ausserhalb der Citadellenmauer und in der ehemaligen Stadt erkennt man eine Kirche in der Nähe des Citadellenthores, von der jetzt nur die Apsis steht (Figur 11),

Die erhaltenen Baureste zeigen sämmtlich eine rohe, allen künstlerischen Schmuckes bare Arbeit, ohne jede Sculptur oder ornamentale Verzierung. Diese Bauten waren viel primitiver als jene in der Ruinenstätte von Schas.

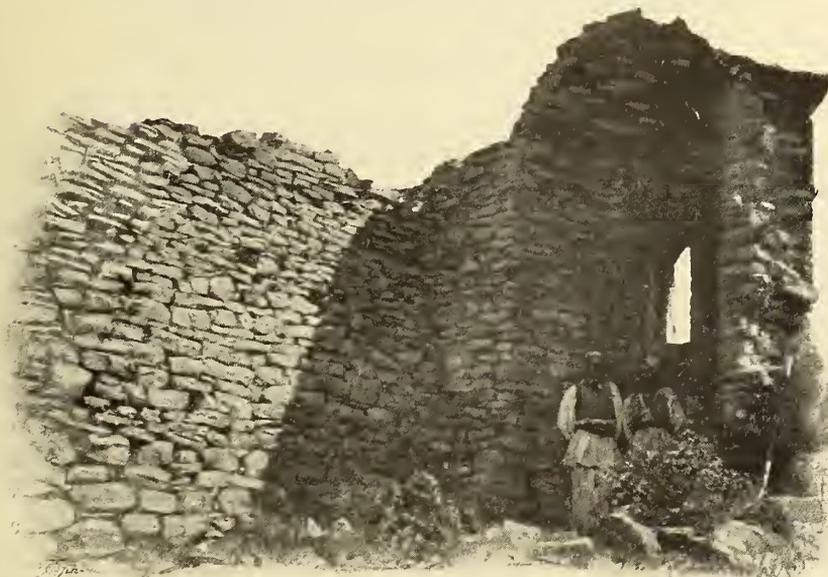
Fig. 12. Kirchenruine ausserhalb der Südwestecke der Stadtmauer von Schurza.

Ausserhalb der Stadtmauer an ihrer südwestlichen Ecke war noch eine Kirche, (Figur 12), von der jetzt nur die Apsis und Theile der Seitenfrontmauern aufrecht stehen.

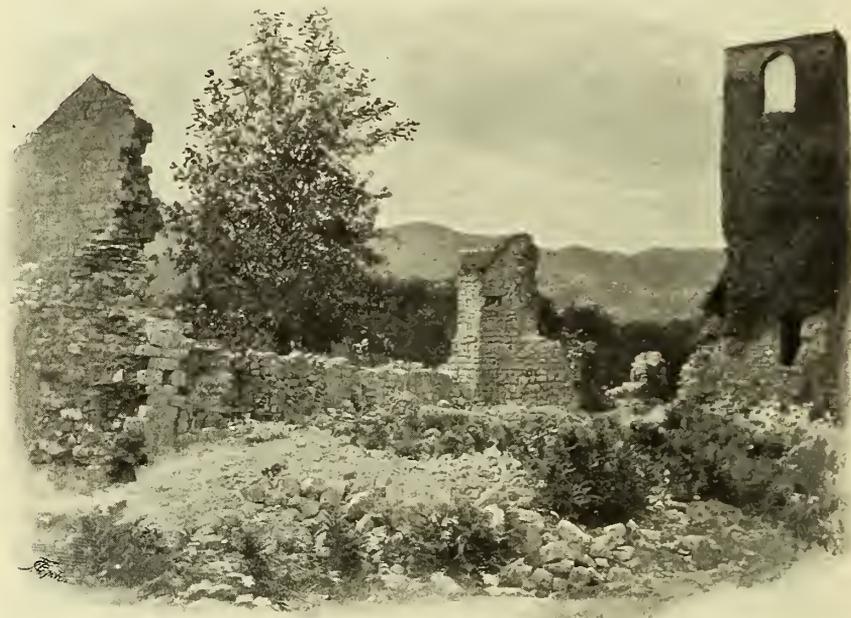
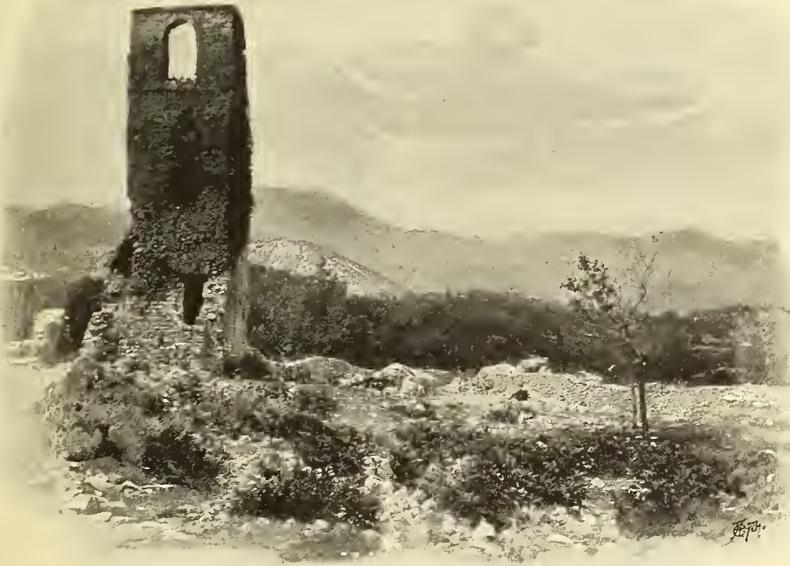
Fig. 13. Kirchenruine in Ostrosch.

In Ostrosch befindet sich eine Kirchenruine (Figur 13 und 14) von ziemlich grossen Dimensionen. Erhalten ist der Thurm, welcher sich an der Vorderfront über dem Haupteingange befand, die Rückfront mit der Apsis und eine Innenmauer, welche die Kirche in eine Vor- und eine Hauptkirche theilte.

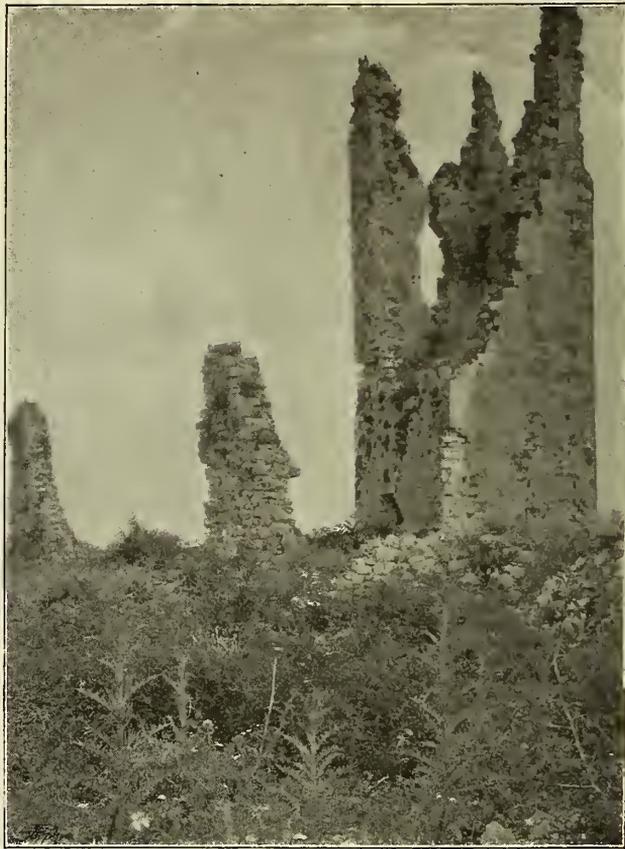
Fig. 15. Kirchenruine in St. Johann in Raschi.

In der nördlich von Scutari gelegenen Ebene Shtoj liegt am Fusse des Berges Maranaj das aus wenigen Häusern bestehende Dorf Raschi; man erkennt es von Weitem an einem zerstörten hohen, viereckigen Thurm (Figur 15). Dieser Thurm bezeichnet die Ruinen eines alten Klosters St. Johann, dessen Ueberreste dermassen zerstört und mit Erde und Vegetation bedeckt sind, dass man an ihnen fast nichts mehr erkennt. Der Thurm ist aus gut behauenen Steinen aufgeführt. Er scheint seitlich neben der Kirche gestanden zu haben, nicht, wie es bei vielen anderen Ruinen dieses Landes der Fall ist, über der Vorderfront der Kirche. Von der Kirche ist nicht viel zu sehen; die aufrecht stehenden Mauerreste dürften einer Seitenfront angehört haben, ausserdem kann man noch die Grundmauern der Rückfront mit der Apsis unterscheiden. Nach diesen Umrissen wäre die Kirche nicht gross gewesen, und ihre Dimensionen hätten dem Thurme nicht entsprochen. Einige Schritte seitwärts sind weitere Mauerreste, welche man vielleicht einem ehemaligen Klostergebäude zuweisen kann. Im Volksmunde heisst die Ruine heutzutage „die Kirche des heil. Johannes von Raschi“.

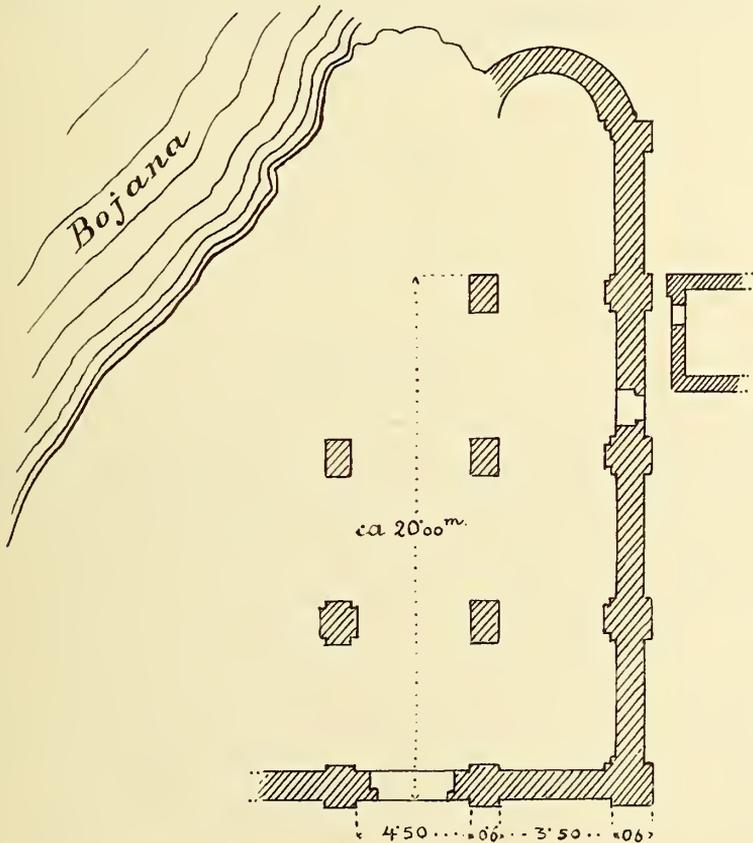
Fig. 16. Grundriss der Kirchenruine von Širdži.

Dank dem Entgegenkommen des Herrn Oberingenieurs Carl Pařík sind wir in der Lage, zu der Besprechung der Kirche von Širdži im ersten Artikel Bd. VII, S. 231 bis 235 den Grundriss nachzutragen (Figur 16), und verweisen bei dieser Gelegenheit auf die Daten, die C. Jireček über diese wichtige, nach ihm wahrscheinlich der Zeit vor Kaiser Heraclius, vielleicht der Periode Kaiser Justinians angehörige Abtei und andere Gotteshäuser dieser Gegend gegeben hat („Die Handelsstrassen und Bergwerke von Serbien und Bosnien während des Mittelalters“, S. 65 f., „Das christliche Element in der topographischen Nomenclatur der Balkanländer“, S. 19 f., und „Die Bedeutung von Ragusa in der Handelsgeschichte des Mittelalters“ S. 20).
