Fäulepilz- und weitere Schäden an Hafen-Dalben und Wasserbauholz

HUCKFELDT T, MELCHER E, REHBEIN M (2019) Wood-destroying fungi and other damages at fender piles and water construction. *Zeitschrift für Mykologie* 85(2): 271-309.

Summary: Timber in water constructions (especially fender piles) were examined for rot and other damages. Typical wood-destroying basidiomycetes, soft-rot and bacterial attacks were found. Two poroid fungi which are rare in northern Germany were observed: *Antrodia xantha* and *Gloeoporus taxicola*. Besides *Auricularia auricula-judae* has also been detected six times on the tropical wood *Dicorynia paraensis*. The most common basidiomycete in coniferous and deciduous timbers was *Dacrymyces stillatus*. Six ecological niches are distinguished, which offer different habitats for wood destroyers: 1. soil/sludge zone, 2. tidal area with constant water changes and swirling mud, 3. flood line, 4. wood above seawater level, but with influence of seawater, 5. wood above sea water and little influence of sea water and 6. timber as before, but structurally protected. In the context of these investigations, no differences were found in the fungal population betwee

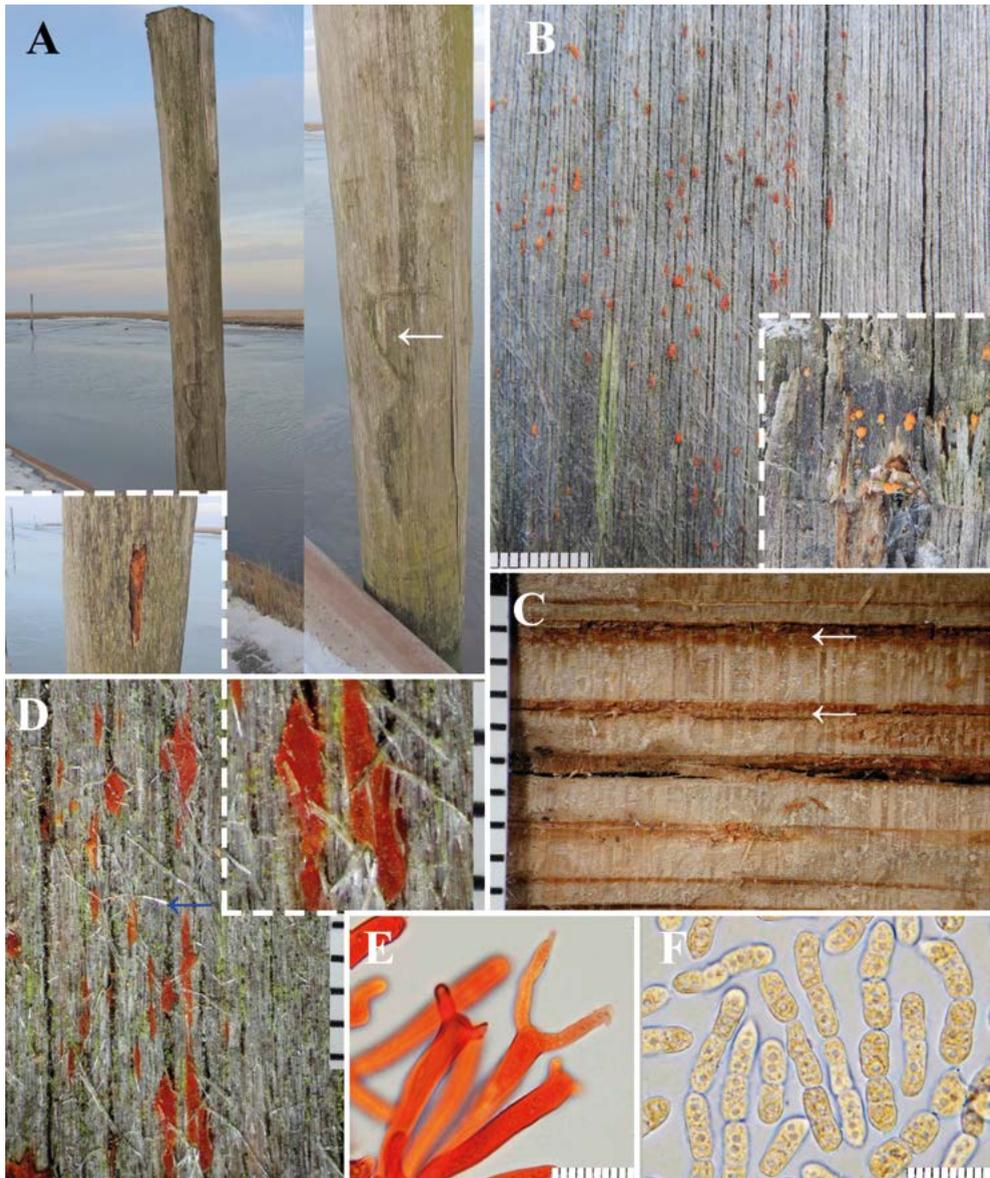
Abb. 1: *Dacrymyces stillatus* – Fruchtkörper, Probenahme: 22.01.2016; **A)** Übersicht des Fundorts, Nessmer-Siel; Dalbe ca. 1,5 m über Kai (Salzwasser, aber oberhalb des direkten Spritzwassereinflusses); **B)** Detail der Dalbe; frische rote Fruchtkörper (Eckbild mit Hauptfruchtform); **C)** Braunfäule unterhalb der Fruchtkörper, besonders im Bereich des Jahringübergangs (Pfeile; Spätholz); **D)** Detail der Fruchtkörper, Nebenfruchtform: zerlaufene Fruchtkörper auf der silbergrauen, bewitterten Holzoberfläche mit durch das Sonnenlicht delignifizierten Holzfasern (Pfeil); **E)** gegabelte Basidie; **F)** in Ketten liegende Arthrosporen (Konidien) der Nebenfruchtform. Fotos: T. HUCKFELDT

Im Allgemeinen war kein klarerer Zusammenhang zwischen der Himmelsrichtung und der Art des Fäule-Erregers/Befalls herstellbar. Einzig bei den vorinfizierten Versuchsdalben zeigte sich an der Wetterseite, bedingt durch eine höhere Holzfeuchte, dass die Fruchtkörper hier bis ca. 20 cm höher wuchsen. Bei den Freiland-Dalben überlagerten andere Faktoren den möglichen Einfluss der Wetterseite, so bei den Dalben im Hamburger Hafen, die alle dicht an der Hafenanwand standen. Bei denen an der Nordsee trat zuweilen Innenfäule auf, die sich zerstörungsarm nicht weiter untersuchen ließ (Abb. 1A).

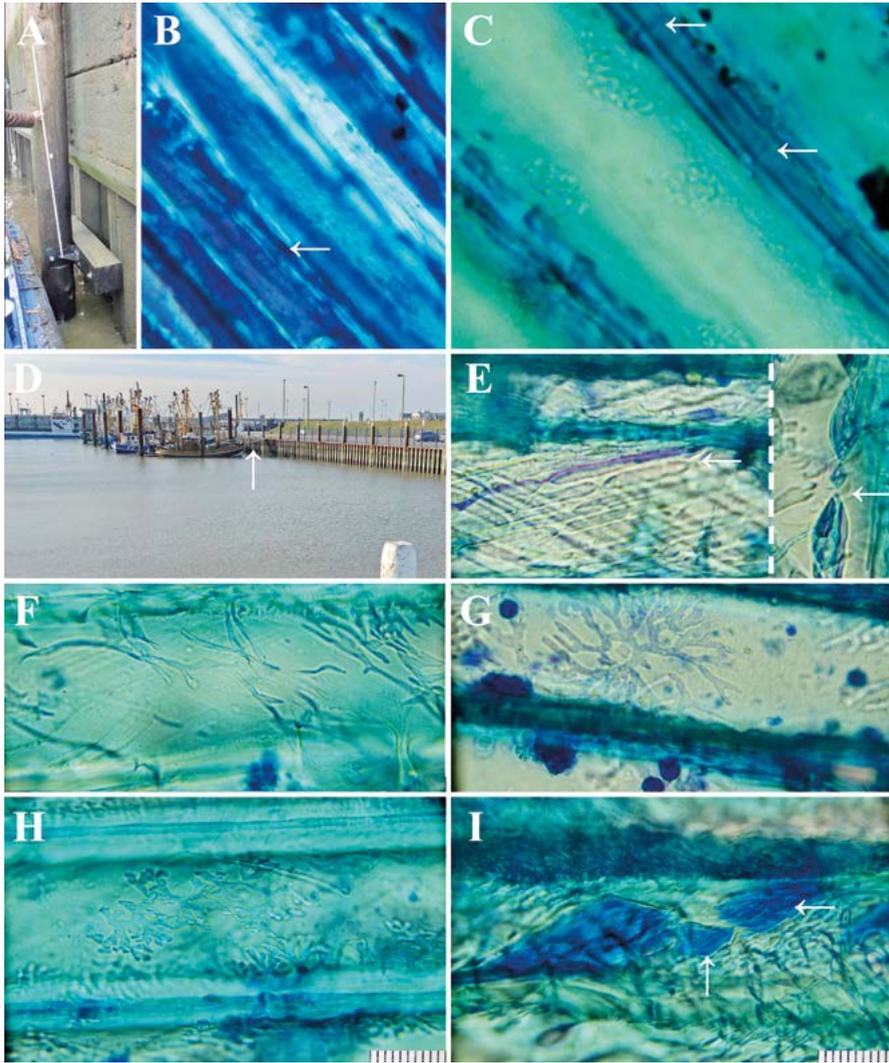
Abb. 2: A-C) Hamburg, unterhalb der Mahatma-Gandhi-Brücke, Holz ca. 1 Jahr im Hafenbecken; Probenahme: 30.03.2017. **A)** Übersicht des Fundorts (stark wechselfeuchter Bereich), **B-C)** mikroskopische Details des Holzabbaus; **B)** spitz zulaufende Kavernen der Moderfäule (Polarisationsmikroskopie, 400-fach, Holz bläulich leuchtend; Kavernen dunkler); **C)** Bakterien-Ansammlung in Schleimmatrix mit beginnendem Holzabbau an einfachen Tüpfeln (Pfeile, 1000-fach); **D-I)** Hafen Norddeich - Yacht-Zentrum, Flut; Proben-Kanthölzer ca. 2 Jahre im Hafenbecken, Probenahme: 22.01.2016; **D)** Übersicht des Fundorts. **E-I)** mikroskopische Details des Holzabbaus in unterschiedlichen Zonen; **E-F)** stark wechselfeuchter Bereich; **E)** außen (ca. 1 mm tief), spitz zulaufende Kavernen der Moderfäule (1000-fach); **F)** innen (ca. 3 mm tief im Holz), feine Bakterien-Tunnel, 1000-fach; **G-H)** dauerhaft im Wasser stehender Bereich (Holz durch Geotextil vor Tieren geschützt), verschiedene Muster des Abbaus mit tunnelbildenden Bakterien und Actinomyceten. **I)** dauerhaft im Schlamm liegender Bereich; diamantförmige Kavernen und Tunnel von Bakterienfäulen, mikroskopische Aufnahme gefärbt mit Baumwollblau; Fotos: T. HUCKFELDT.

Der Zellwandabbau durch Bakterien und Moderfäulepilze erfolgt im Gegensatz zu den Basidiomyceten in der Holzzellwand. Sie können sich im Lumen des Holzes durch Teilung/Wachstum, Wasserbewegung und wahrscheinlich Tiere verbreiten. Am Anfang scheinen einige in eine Schleimschicht eingebettet zu sein (Abb. 2C).

Bakterien im Holz sind lichtmikroskopisch meist nicht sichtbar, zuweilen treten aber größere Stäbchen-Bakterien auf (Abb. 2C). Zur Erkennung von Bakterien Schäden ist die Polarisationsmikroskopie hilfreich, da so die sehr feinen Kavernen von Ablagerungen auf der Zellwand unterschieden werden können. An Dalben wurden zwei Arten von Bakterien Schäden gefunden: Kavernen von Tunnelbakterien, die zusammen mit Moderfäulepilzen in den nicht sauerstofffreien Bereichen auftraten (Abb. 9H), und Bakterien-Abbaubilder, die ein flächenförmiges Schadbild zeigen (Erosionsbakterien; Abb. 16) und im Anfangsstadium breite rhomben- bis diamantenförmige Kavernen bilden (Abb. 3I). Der flächenförmige oder erosionsähnliche Schaden wurde nur in Bereichen der Dalbe gefunden, die unter Sauerstoffabschluss standen, also tief im Schlick. Das gleiche Abbaumuster wurde auch an Gründungspfählen von Gebäuden nachgewiesen, die Jahrzehnte im nassen Erdreich lagen. Die Kavernensysteme der Tunnelbakterien zeichnen sich am Anfang durch feine buschähnliche Verzweigungsmuster aus, die jedoch unterschiedlich aussehen können (Abb. 10C, Abb. 2F-I, Abb. 3G; Abb. 15). Schreitet der Befall voran, wird es bei der lichtmikroskopischen Untersuchung oft unübersichtlich, da sich diverse Kavernen überlagern (Abb. 9H, Abb. 10D-E, Abb. 3E). In der Elektronenmikroskopie sind die Schnitte zwar dünner, aber die Verzweigungsmuster sind dadurch oft nicht mehr zu erkennen, dafür aber die verursachenden Bakterien. Der Abbau durch Bakterien wird als langsam beschrieben, dies stimmt jedoch nur bedingt: Der eigentliche Holzabbau kann nach nur 18 Monaten final sein. Am Ende zerfällt das Holz zu einer breiigen Masse. Der Abbau reicht jedoch nur wenige Holzzellreihen tief; also entsteht nur ein marginaler Gesamt-Schaden. Dies konnte an 18 Monate alten Versuchs-Dalben gezeigt werden – sie sind dann von einem etwas schmierigen Film überzogen (Abb. 9). Das Langsame an den Bakterien-Schäden und etwas

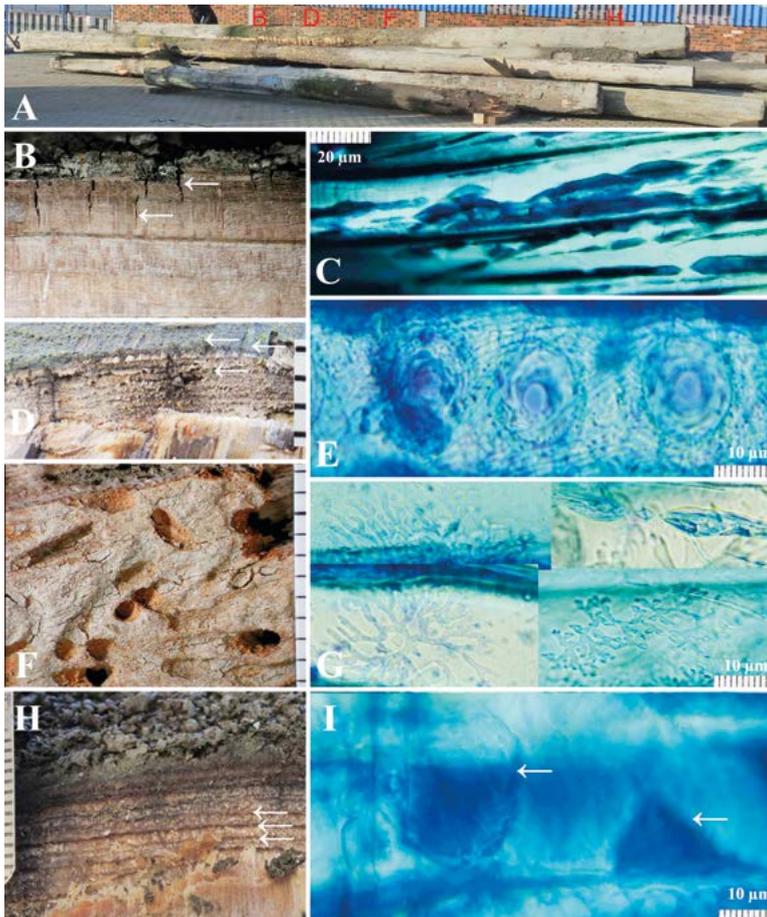
Abb. 3: **A)** Übersicht des Fundorts (Hafen Norddeich - Yacht-Zentrum) gezogene Dalben (vgl. Abb. 8D), **B-H)** Details der Schadbilder in unterschiedlichen Höhen; **B-C)** dauerfeuchter Bereich mit Bakterien- und Moderfäulepilz-Schäden oberhalb der Schlamm-Zone; **B)** Lupenaufnahme des moderfaulen Holzes mit feinem Würfelbruch (Pfeil); **C)** spitz zulaufende Kavernen der Moderfäule (Polarisationsmikroskopie, 400-fach, Holz grünlich leuchtend; Kavernen schwarz); **D-E)** stark wechselfeuchter Bereich mit Bakterien und Moderfäulepilzen; **D)** Lupenaufnahme des bakterien- und moderfaulen Holzes mit zoniertem Holzabbau besonders im dunkler verfärbten Spätholz (Pfeile); **E)** spitz zulaufende Kavernen der Moderfäule und feine sich überlagernde Bakterien-Tunnel und Durchbrechungen (Polarisationsmikroskopie, 1000-fach; **F-G)** dauerhaft im Wasser stehender Bereich mit tierischen Schäden durch Bohrrassel (*Limnoria lignorum*) sowie vielen Bakterien- und wenigen Moderfäule-Schäden; **F)** Lupenaufnahme eines tierischen Schadbildes: Viele feine Gänge im faulen Holz gehören zum Schadbild eines Bohrrassel-Angriffs; **G)** spitz zulaufende Kavernen der Moderfäule und feine Bakterien-Tunnel (Actinomyceten) und Durchbrechungen (Durchlicht- und Polarisationsmikroskopie, 1000-fach, Holz hell leuchtend; Kavernen/Tunnel dunkelblau); **H-I)** dauerhaft im Schlamm liegender Bereich mit überwiegend Bakterien-Schäden; **H)** Lupenaufnahme des Holzschadens: Spätholz (Pfeile) stärker abgebaut als Frühholz. **I)** diamantförmige Kavernen der Bakterienfäule (Pfeile; Polarisationsmikroskopie, 1000-fach, Holz hell leuchtend; Kavernen/Tunnel dunkelblau); E, G und I gefärbt mit Baumwollblau; Fotos: T. HUCKFELDT.

In der Zone 2a (Tidebereich mit ständigem Wasserwechsel und wirbelndem Schlamm – „Schlamm-Wasser-Zone“ im Süß- und Meerwasser; Boden kurzzeitig freiliegend; diese Zone fehlt in Seen) liegen als wichtigste pilzliche Holzzerstörer Moderfäulepilze vor, die als normale, natürliche „Abnutzung“ von Dalben im Wasserbau gelten können. Die Bakterien-schäden sind hier anders als im Schlamm: meist vom Tunneltyp bzw. Actinomyceten (Abb. 10G, Abb. 2F-H, I und Abb. 3G). In dieser Zone sind die Schäden durch Bohrrasseln und Bohrmuscheln größer als die durch Moderfäulepilze und Bakterien, sofern der Salzgehalt ausreichend hoch ist (HAUSTEIN & HAUSTEIN 2015) und die Hölzer nicht zu lange freiliegen. Bemerkenswert ist, dass an den drei untersuchten Dalben mit Bohrrassel- und Bohrmuschelbefall in den Bohrgangwänden sehr viele Kavernen von Bakterien- und Moderfäulepilzen nachgewiesen wurden (Abb. 3F)¹. Da unter der Kalkschicht der Bohrmuscheln vergleichsweise viele Bakterienkavernen gefunden wurden, zeigt sich, dass die Moderfäulepilze und Bakterien von der Aktivität dieser Tiere profitieren. Zu dem gleichen Schluss kommt auch KOHLMAYER (1958). Im Meerwasser bei starkem Tidehub endet die Bakterienfäule z. T. erst 370² cm über N.N. (z. B. Yacht-Zentrum Störtebeker), wobei die Kavernenanzahl von unten nach oben abnimmt. Moderfäulepilze sind an allen Untersuchungspunkten der Zone 2 nachgewiesen worden und haben ihre größte Bedeutung in diesem Bereich bis zum Auftreten der Basidiomyceten-Fäule (Abb. 9 - Abb. 3). Ihre Anzahl nimmt auch von außen nach

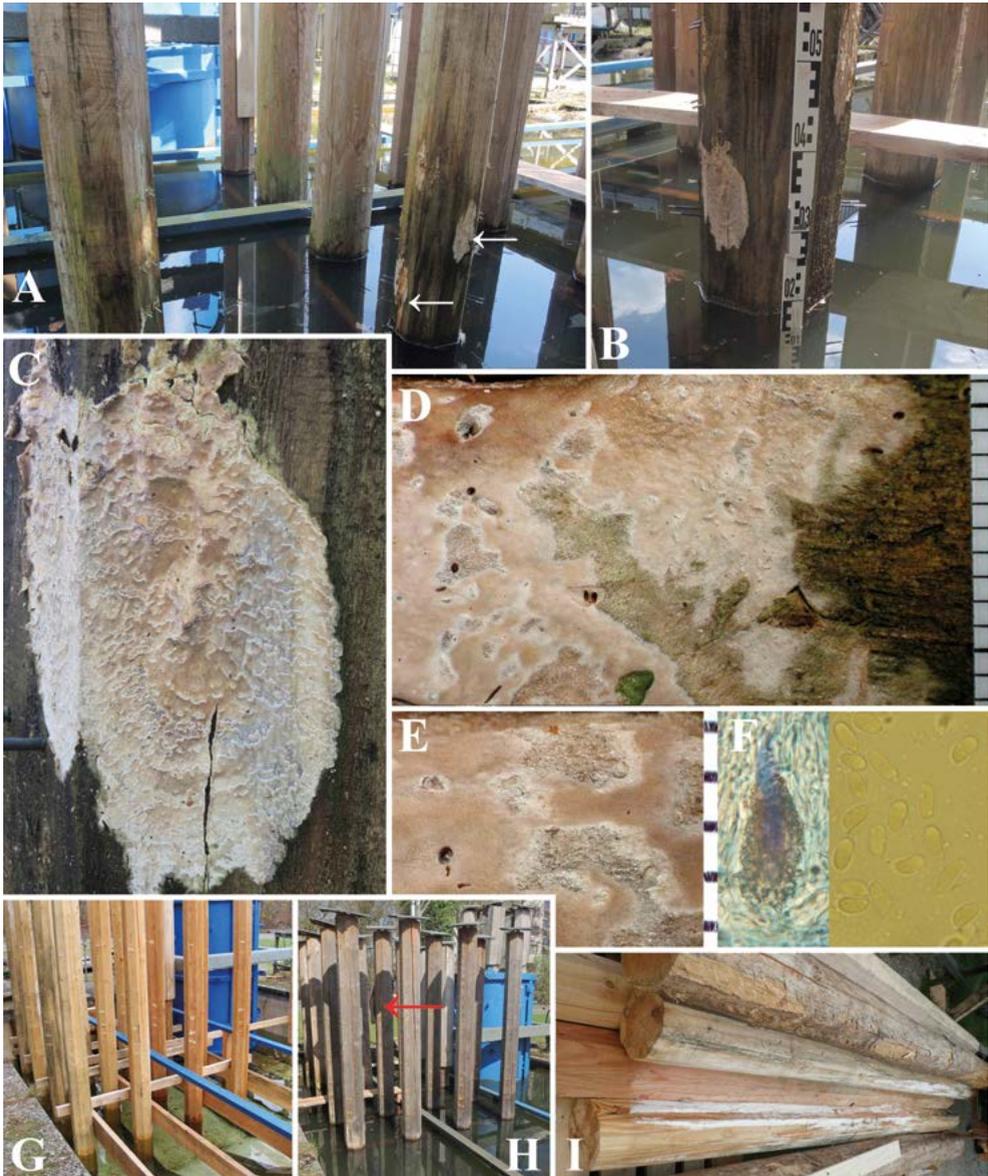
Abb. 4: A, G, H) Übersicht Klotzteich mit den Probe-Dalben/-Balken (Kiefer, Fichte, Lärche und Douglasie) im Süßwasser am Thünen-Institut, Hamburg - Rundholz-Nr. 1 und 5: Kiefer mit Fruchtkörper (Pfeil); B) Detail der Dalbe mit Probenahme-Ort an der Wasseroberfläche am Rundholz Nr. 5; C-E) Detail des Fruchtkörpers von *Phlebiopsis gigantea*, eingebracht durch Vorinfektion des Holzes, Fruchtschicht in zwei Schichten gewachsen, die untere Schicht jedoch etwas abgetragen; E) Cystiden sind mit der Lupe nicht erkennbar, sie liegen im Fruchtkörper; F) links: massiv kristallbesetzte Cystide unterhalb des Hymeniums, rechts: hyaline, etwas tropfenförmige, dünnwandige Sporen, 6-7 µm lang (1000-fach); D-E) Millimeter-Maßstäbe

Für die Untersuchung der Holzfeuchteänderung in Nadelholzstämmen unter praxisnahen Bedingungen wurden insgesamt 24 Stämme (Abb. 4G-I) im Freiland auf dem

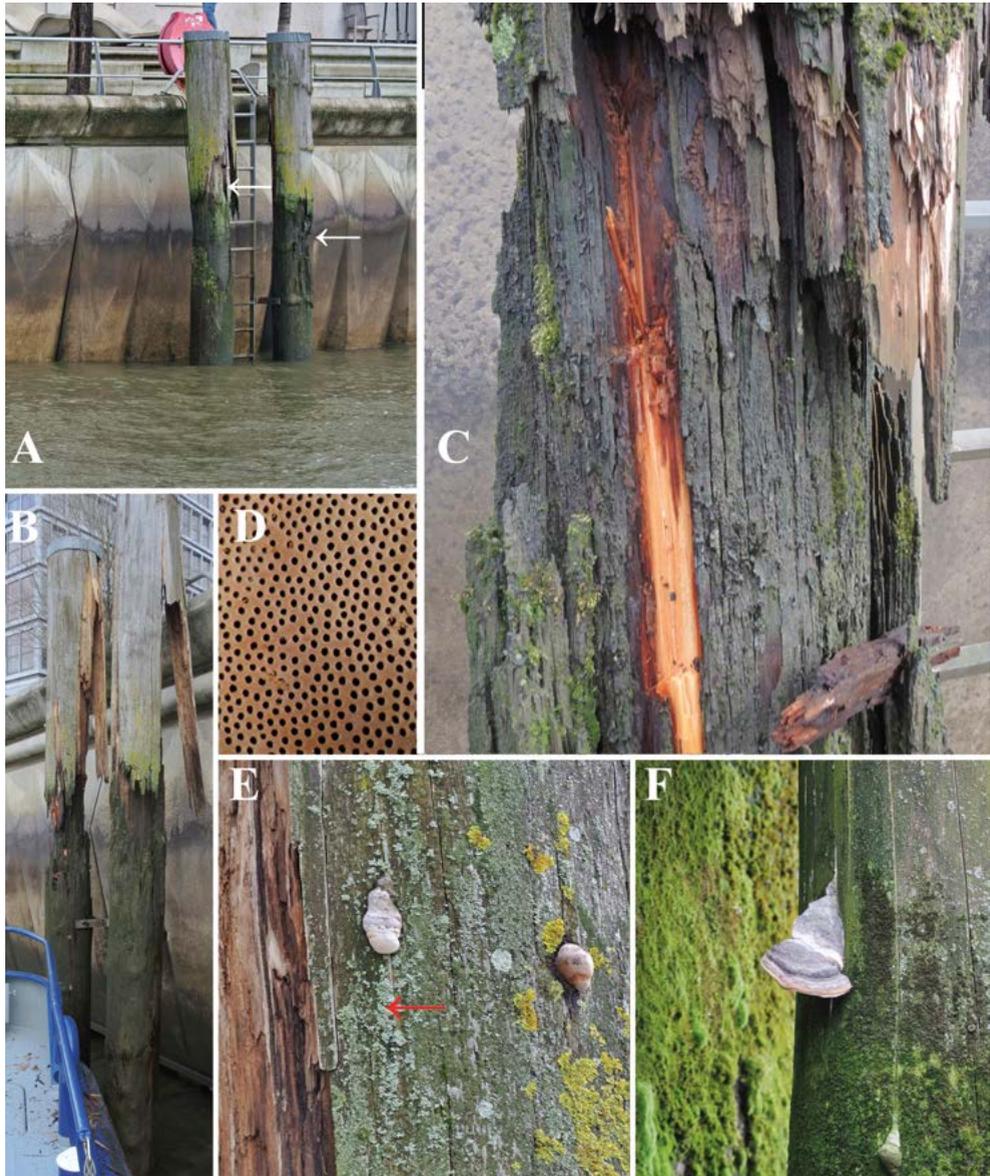
Abb. 5: A-F) *Fomitopsis pinicola*, Hamburg, Hafen – Großer Grasbrook, 2. Deko-Dalben (funktionslos), 30.03.2017; A) Übersicht des Fundorts mit Schadbereich über der Tidehubzone (Pfeile); B) Schadbereich der Dalbe; C) Detail des Schadbereiches mit massiver Braunfäule und Insekten Schaden (u.a. Werftkäfer); D) Porenansicht mit 3-4 Poren je mm; E-F) Übersicht Fruchtkörper; Fotos: T. HUCKFELDT

In dem Bereich der **Zone 5**, baulich nicht geschützt (wahrscheinlich⁵ kaum/nicht vom Salz-/Seewasser beeinflusst) oberhalb der Tidehubzone finden sich vor allem Moderfäulepilze und kaum noch Bakterien; Basidiomyceten wie z. B. a) Gallertränen und Corticiaceae mit schwachem Abbaupotenzial im Splintholz und an dauerfeuchten Kernholz-Bereichen waren vertreten und b) einige massive Fäule-Erreger wie *Lentinus lepideus* (Braunfäule), *Trametes* spp. (Weißfäule) und *Fomitopsis pinicola* (Braunfäule) waren selten. Beim Befall mit *Fomitopsis pinicola* waren verhältnismäßig junge Dalben betroffen, deren Holzqualität aufgrund eines hohen Splintholzanteils zu wünschen übrigließ, so dass hier hochwahrscheinlich eine Vorinfektion im Wald stattgefunden hatte (Abb. 5). *Fomitopsis pinicola* wird an Holzkonstruktionen im Hochbau fast immer eingeschleppt. Wie massiv die Schäden durch *Fomitopsis pinicola* sind, zeigt Abb. 5. In diesen jungen Dalben wurden oberhalb des Tidenhubes viele Werftkäfer-Larven im massiv braunfaulen Kiefernholz gefunden. Insgesamt wurden in dieser Zone die massivsten Fäuleschäden an Kiefern-splint- und -kernholz festgestellt (Abb. 5).

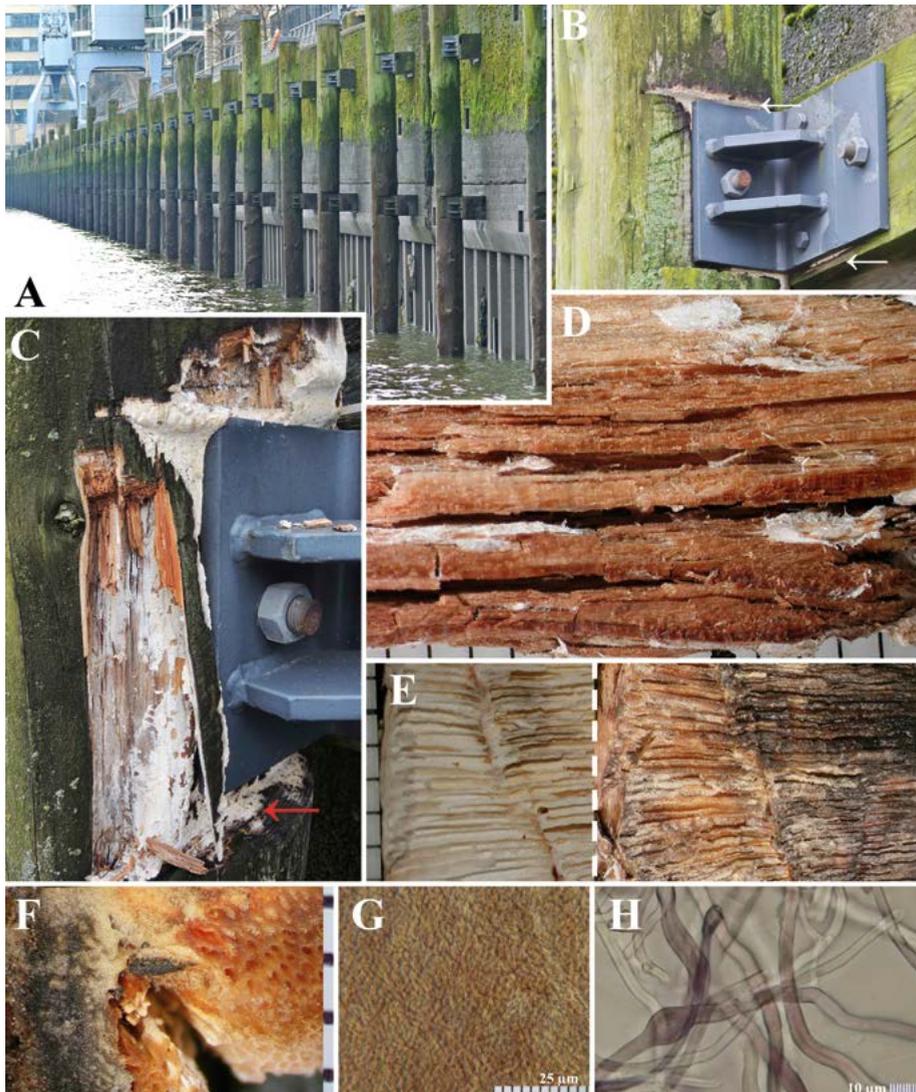
Abb. 6: *Antrodia xantha*, 30.03.2017; **A**) Übersicht des Fundorts, Hamburger Museumshafen, Innenstadt (Süßwasser; Fertigstellung 2008); **B**) Detail der Dalbe; weiße Fruchtkörper nur in Metallwinkel-Nähe gewachsen (Pfeile); **C**) nach Öffnung/Aufbruch: Braunfäule tiefgreifend mit viel weißem, lappigem und festem Mycel, auch tief im Holz (Mycel von außen nur an der Anschnitt-Fläche unter dem Winkel sichtbar - Pfeil); **D**) Detail der Braunfäule mit bevorzugtem Abbau des Frühholzes, es ergibt sich der typische muschelähnliche Bruch der Gattung *Antrodia*; **E**) Fruchtkörper im Querschnitt, links ohne, rechts mit flächigem Melzer-Reagenz-Auftrag, die Blau-Reaktion in den Poren deutlich, aber nicht flächig; **F**) wie vor, aber insgesamt mit flächigem Melzer-Reagenz-Auftrag: Reaktion nur in der Trama, Poren ohne Reaktion (Fund in einem Gebäude); **G-H**) Melzer-Reaktionen, **G**) schwach amyloid auch in der Hyphenmasse (Übersicht: 200-fach); **H**) einige Faserhyphen stark amyloid, andere nicht amyloid (Material aus einer Kultur); charakteristisch sind die Aufblasungen der Faserhyphen, die auch am Hyphenende vorkommen können (Pfeil, 1000-fach). D-F) Millimeter-Maßstäbe. Fotos: T. HUCKFELDT

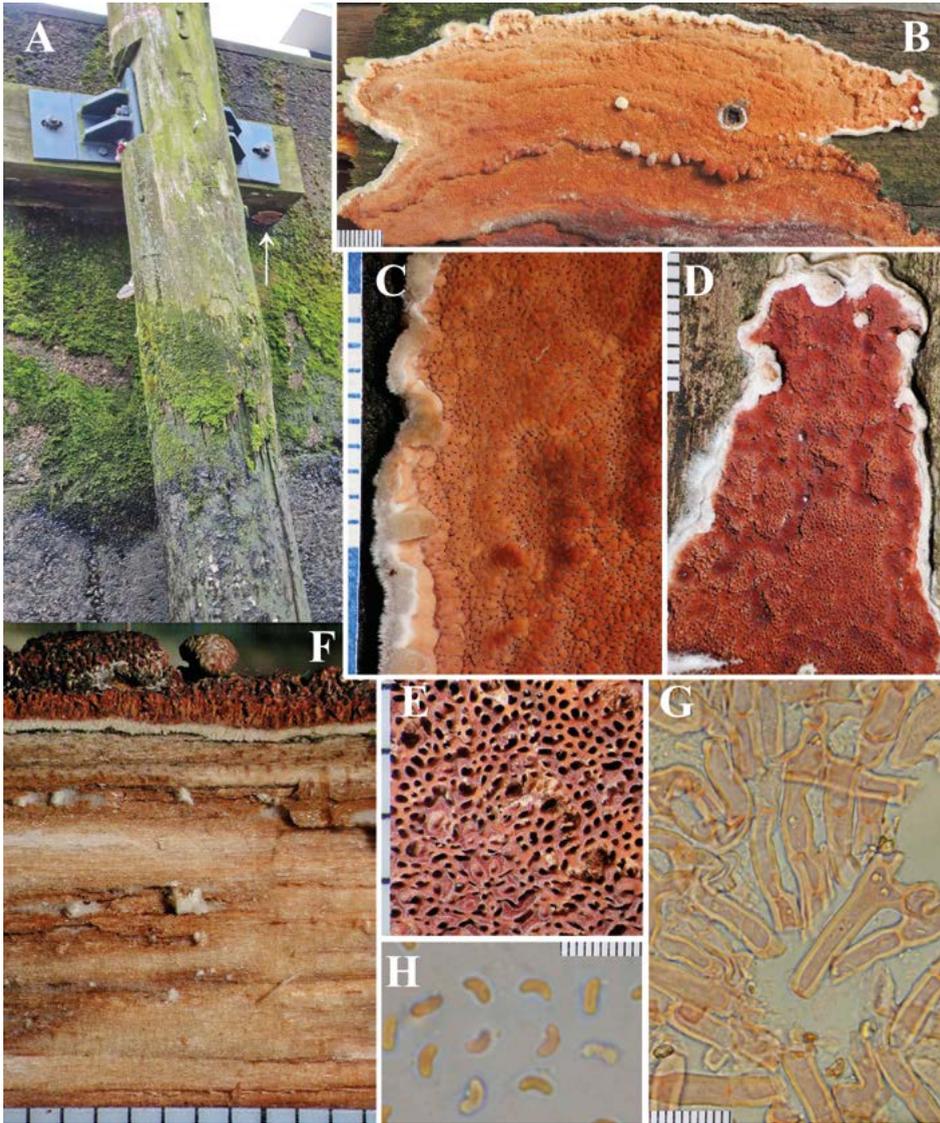
Abb. 7: *Gloeoporus (Meruliopsis) taxicola* – Fruchtkörper, 30.03.2017; **A)** Dalbe, Standort wie zuvor; **B-C)** frischer Fruchtkörper, gewachsen an der Unterseite des Distanzhalters (Übergriff auf Dalbe nicht erkennbar); **B)** Übersicht Fruchtkörper ; **C)** Detail aus B, Fruchtschicht wirkt merulioid; Rand wulstig und glasig mit feinen Haaren vergleichbar *Merulius tremellosus* Fr.; **D-F)** getrocknete Fruchtkörper; **D)** Detail von B: Die weinrote Farbe hat sich durch die Trocknung vertieft, der Rand ist weiß und eingefallen; **E)** Detail von B: Die Fruchtschicht wirkt porig; **F)** Fruchtkörper-Querschnitt mit Substrat: Trama weiß und deutlich abgesetzt, direkt unterhalb des Fruchtkörpers Holz mit Weißfäule (*G. taxicola*), ab ca. 1 mm Holztiefe auch eine dominante Braunfäule durch *Fomitopsis pinicola* (primärer Befall, mit Schnallen); die Mycelien bis 10 mm tief im Holz gehören aber zu *G. taxicola* (ohne Schnallen), **G)** etwas dickwandige Grundhyphen ohne Schnallen und mit deutlichem Lumen **H)** hyaline, gebogene Sporen, 4,5-5 µm lang (1000-fach); B-F) Millimeter-Maßstäbe; G-H: 10 µm lang, gefärbt in Kongorot (in Wasser). Fotos: T. HUCKFELDT

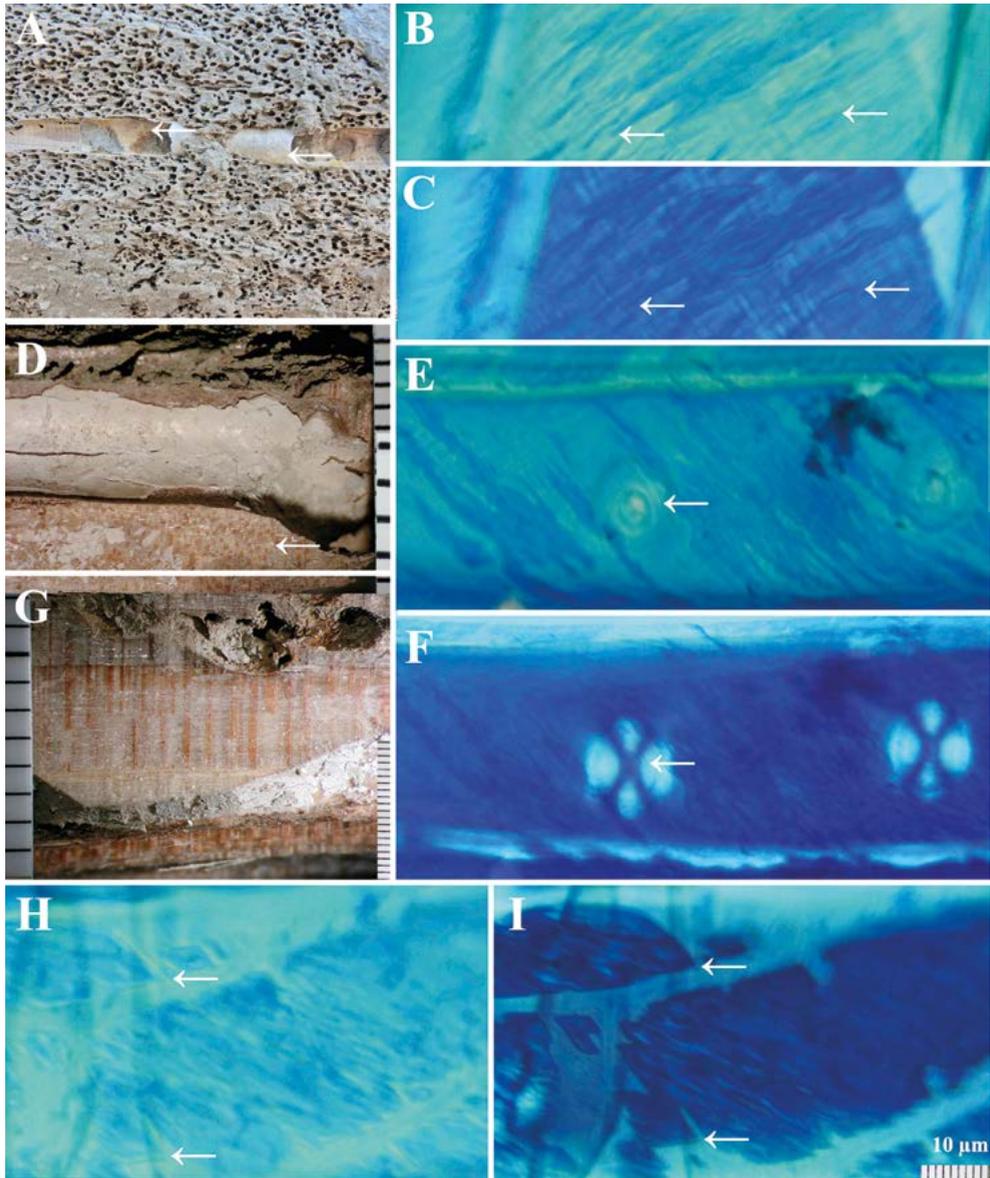
Abb. 8: A-I) Dauerfeuchter Bereich mit Moderfäulepilz- (nicht gezeigt) und Bakterien-Schäden unterhalb der Kalkröhren von Schiffsbohrmuscheln (*Teredo navalis*); **A, D** und **G)** Schäden durch Schiffsbohrmuscheln (*Teredo navalis*) – von der Übersicht zum Detail: Das Holz zeigt dem Augenschein nach kaum Schäden, es schneidet sich jedoch leicht und zeigt mikroskopisch massive Schäden; **B-C)** Bakterien-Schäden mit feinen Kavernen; **B)** Durchlicht; **C)** Polarisationsmikroskopie; **E-F)** Bakterien-Schäden fein spitz zulaufend; **E)** Durchlicht; **F)** Polarisationsmikroskopie, Hof-Tüpfel und Teile der Zellwand ohne Bakterien-Schäden (normale Polarisation); **H-I)** flächige Bakterien-Schäden; **H)** Durchlicht; **I)** Polarisationsmikroskopie, 1000-fach, Holz hell leuchtend; Kavernen/Tunnel dunkelblau, mikroskopische Aufnahmen gefärbt mit Baumwollblau; Fotos: T. HUCKFELDT.

- I. Eine Besonderheit ergab sich unterhalb der Kalkauskleidungen der Bohrmuschelgänge: Hier fanden sich etwas eigenartige Kavernen, die wahrscheinlich auch von Bakterien stammen; sie waren ähnlich den Abbaumustern der Erosionsbakterien (Abb. 8). Moderfäulepilz-Kavernen waren in diesem Bereich seltener. Die Schäden durch Bakterien in dieser Zone können durchaus bedeutend werden, jedoch ist deren Ausbreitungsgeschwindigkeit in radialer Richtung gering und beträgt nach den vorliegenden Untersuchungen weniger als 1 mm im Jahr. Durch die

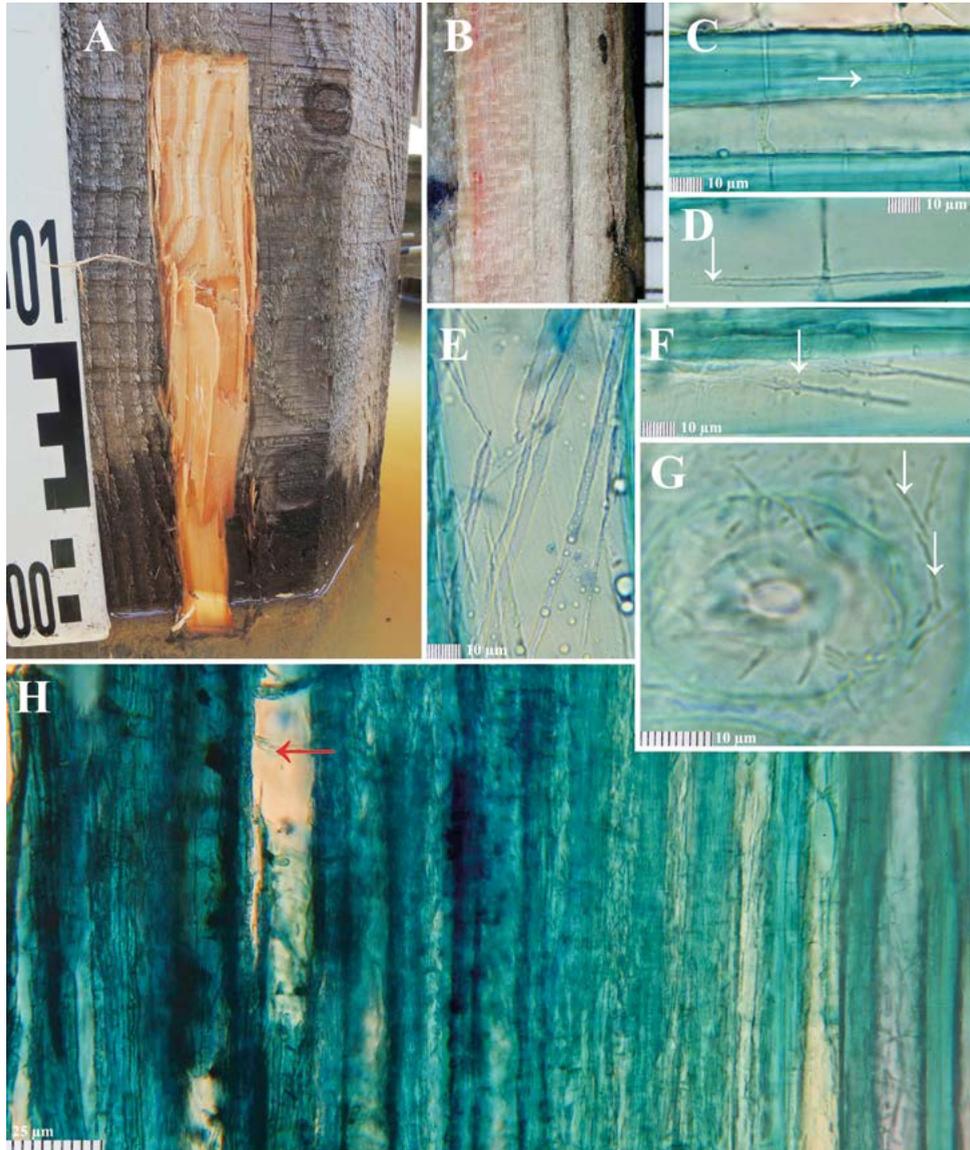
Abb. 9: **A)** Übersicht des Fundorts (Klotzteich, vgl. Abb. 1), **B)** Detail des Pfahls im Längsschnitt, Fäule kaum 1 mm ins Holz eingedrungen; **C-H)** mikroskopische Details des Holzabbaus (Durchlicht); **C-F)** unterschiedliche Stadien der Bildung von Moderfäule-Kavernen, 1000-fach; **C)** T-förmiges Anfangsstadium **D)** Detail aus **D)**; **E)** normal entwickelte spitz zulaufende Kaverne; **F)** normal entwickelte, spitz zulaufende und sich verzweigende Moderfäule-Kaverne; **G)** stärker vergrößerte Tunnel von Bakterien zum Vergleich, ca. 2000-fach; **H)** Übersicht: Holzabbau mit Kavernen von Bakterien und Moderfäulepilzen, die in diesem Bereich nur 1 mm tief ins Holz vorgedrungen sind, links: Dalben-Außenseite – dunkel geworden durch Abbauprozesse (Abbau final; Pfeil); rechts: innerer Bereich; Holz fast intakt (heller; Abbau initial mit wenigen Kavernen), mikroskopische Aufnahmen gefärbt mit Baumwollblau

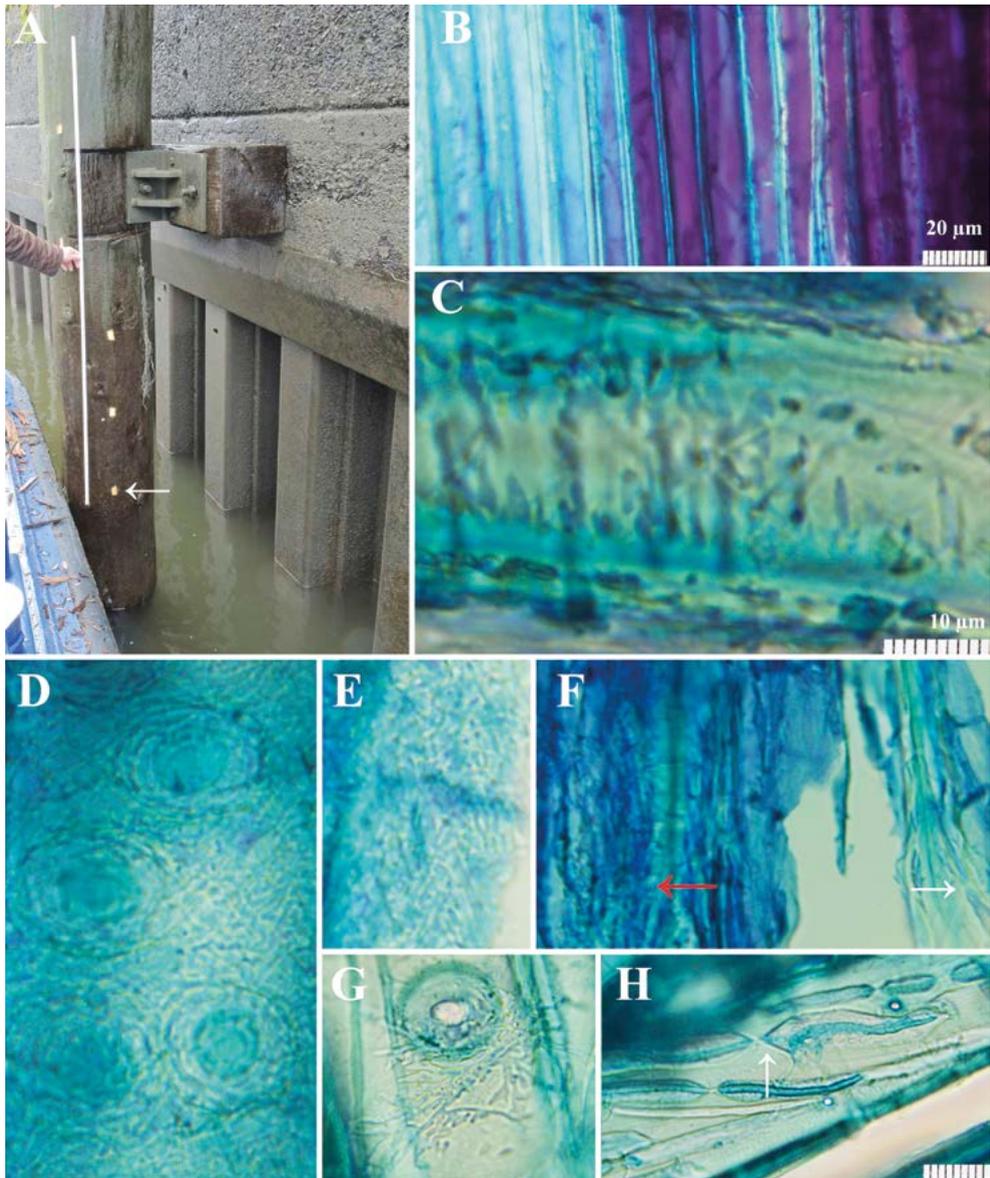
Abb. 10: A-H) Pfaahl, ca. 9 Jahre im Hafenbecken; Fertigstellung der Anlage 2008, Probenahme: 30.03.2017. **A)** Übersicht des Fundorts, **B-H)** stark wechselfeuchter Bereich (mit Tidenhub), mikroskopische Details des Holzabbaus; **B)** Polarisationmikroskopie, Übersicht Holzabbau (ca. 100-fach), links: innerer Bereich; Holz intakt; rechts: außen – Polarisation erloschen durch Celluloseabbau; **C)** feine Bakterien-Tunnel (in 2-3 mm Tiefe), 1000-fach; **D-E)** spitz zulaufende Kavernen der Moderfäule und feine überlagernde Bakterien-Tunnel und Durchbrechungen (in 1-2 mm Tiefe), 1000-fach; **F)** Übergang vom Mischbefall (roter Pfeil) zu überwiegend Moderfäule-Befall (weißer Pfeil). **G)** nur Bakterienkavernen (Actinomyceten), 1000-fach; **H)** nur spitz zulaufende Moderfäule-Kavernen (Pfeil), mikroskopische Aufnahme gefärbt mit Baumwollblau; Fotos: T. HUCKFELDT.

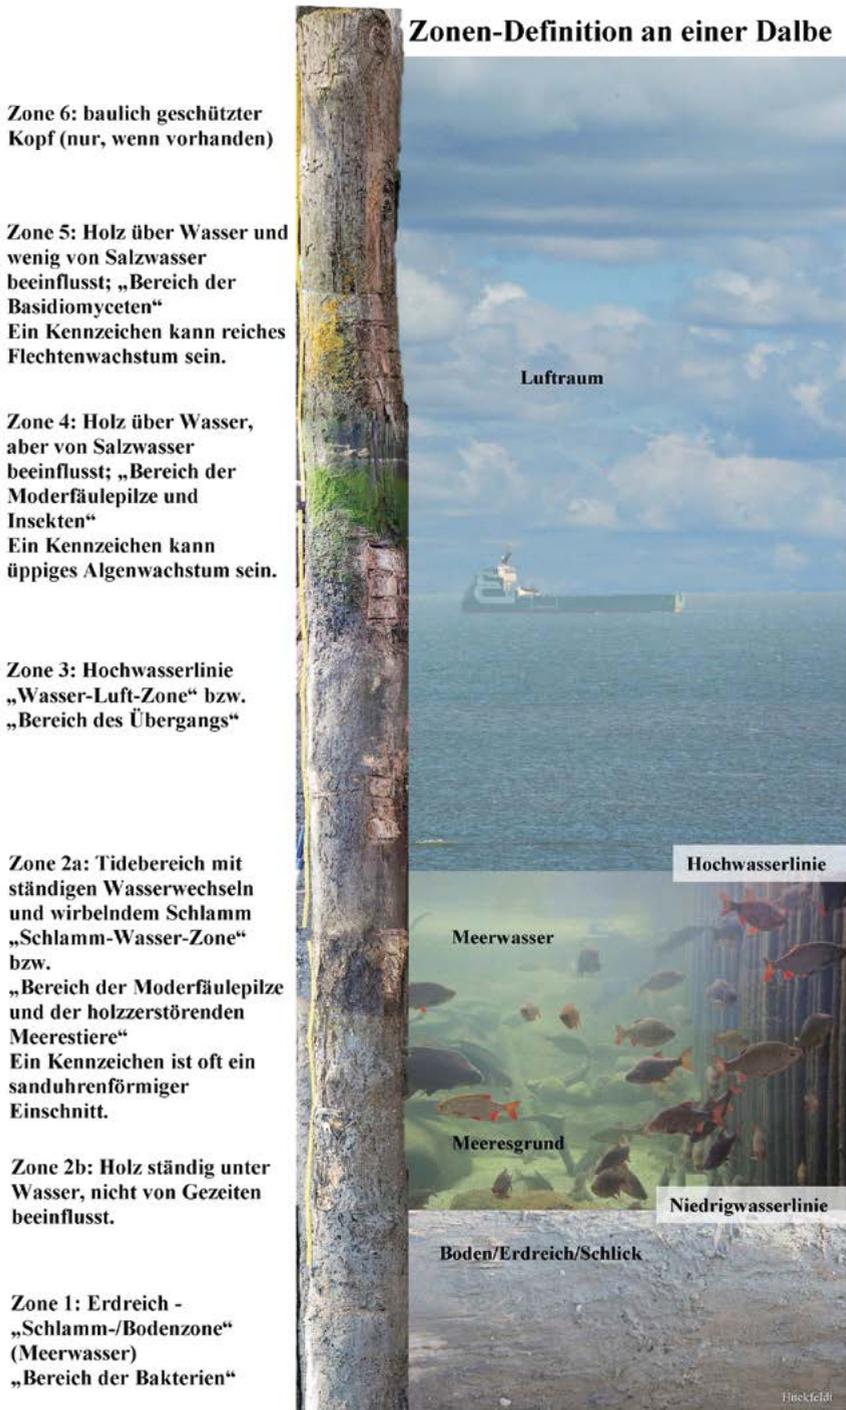
Abb. 11: Dalben sind in unterschiedlichen Höhen verschiedenen biotischen Belastungen ausgesetzt; Hauptschaden jeweils genannt (Bildmontage: T. HUCKFELDT).

Wasserbauhölzer bieten verschiedene Lebensräume mit speziellen biologischen Anforderungen an die Destruenten. Die Bedingungen reichen von aerob zu anaerob, von salzarm zu salzreich, von wassergesättigt zu wechselfeucht und von gleichmäßig temperiert zu wechselhaften Temperaturen. Hinzu kommen noch die unterschiedlichen Standorte: Meer, Süßwasser oder aber Häfen und Flüsse, z. T. mit Brackwasser. Der Dalben-Fuß im Meer liegt im annähernd anaeroben Salzwasser bei gleichmäßigen Temperaturen. Der baulich geschützte Dalben-Kopf ist stark wechselfeucht (z. T. Süßwasser) und erheblichen Temperaturwechseln ausgesetzt. An einer Dalbe lassen sich sechs Zonen definieren (Abb. 11). An Masten wurden vier ähnliche Zonen beschrieben (CORBETT & LEVY 1963).

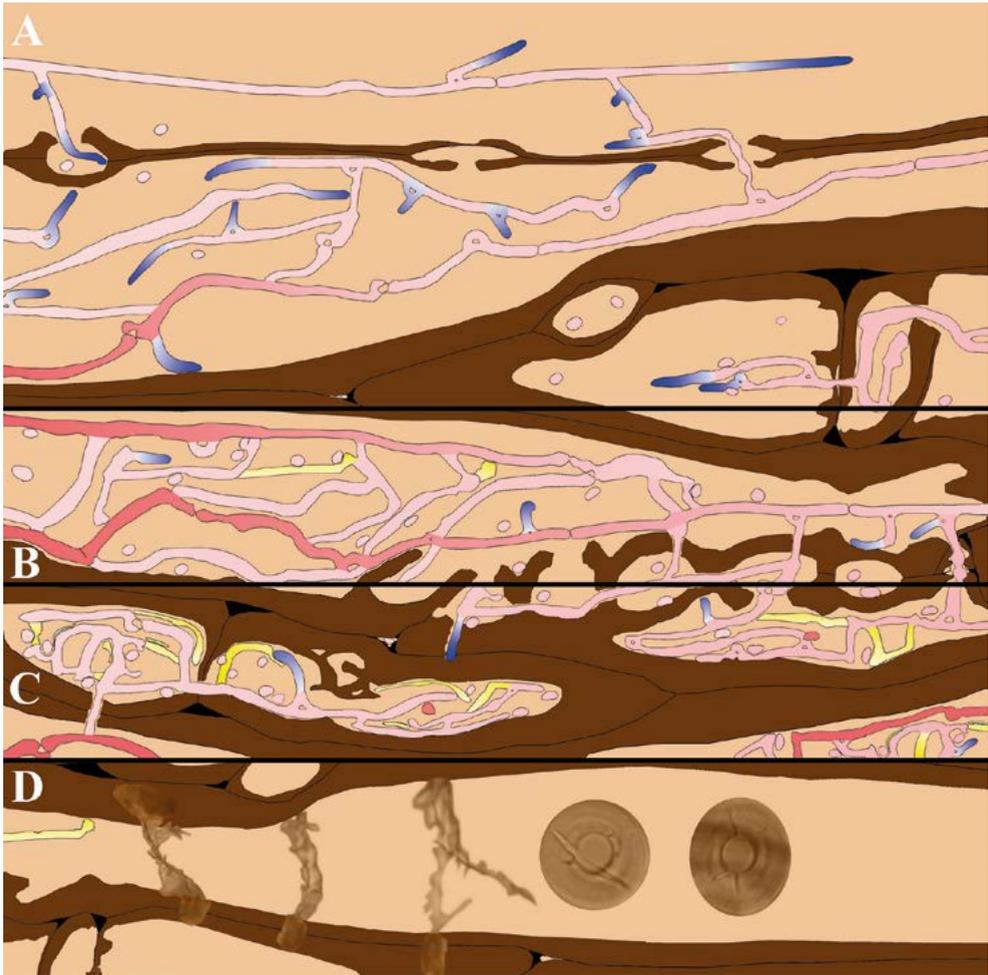
Abb. 12: Braunfäule-Abbaumuster von *Antrodia xantha*; der Abbau schreitet von oben nach unten fort; solange das Holz feucht ist, sind keine Abbaumuster erkennbar, abgesehen von den seltenen Tüpfel- und Zellwand-Durchbrechungen und Hyphen im Lumen; die Hyphendichte nimmt zunächst zu und nimmt dann wieder ab; im Späten-Abbaustadien sind Hyphen dann rar und es treten zuweilen Risse in den Tüpfeln und der Zellwand auf; charakteristisch ist das Fehlen eines mikroskopisch sichtbaren Holzabbaus im Durchlicht; Kavernen fehlen; im finalen Abbau fehlt dann die Polarisierung der Holzzellwände (Bild: T. HUCKFELDT).

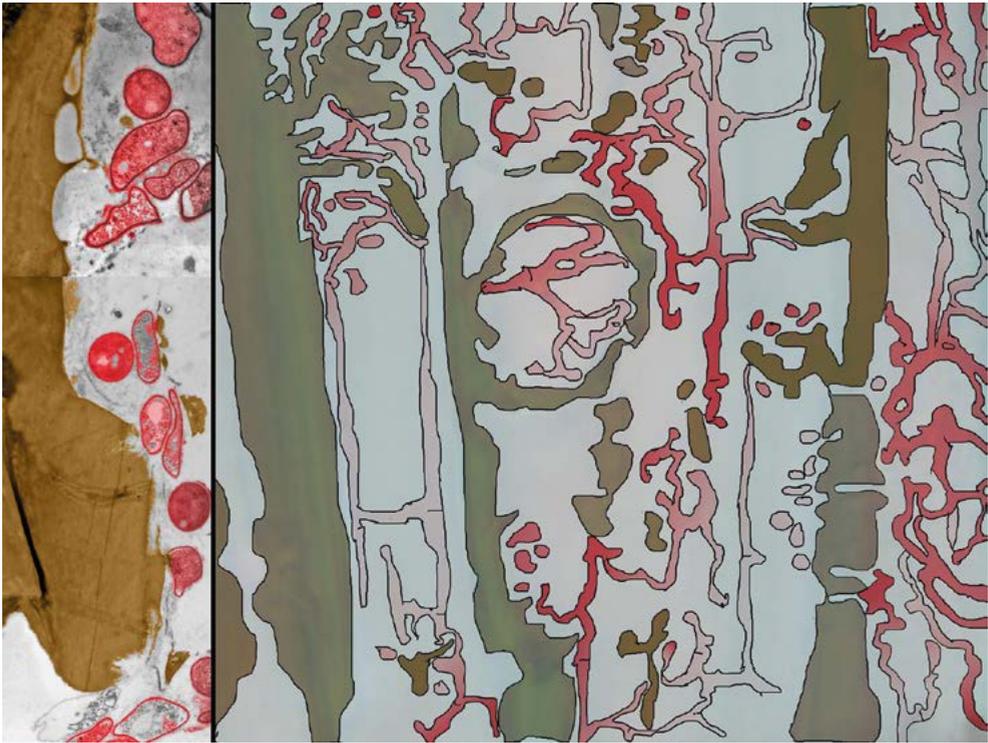
Abb. 13: Simultan-Weißfäule-Abbaumuster von *Donkioporia expansa*; braun-graue Holzzellwand im Anschnitt mit schwarzer Mittellamelle; Holzzellwand in Aufsicht nicht gezeigt; alle Zellwandbereiche werden im Abbauprozess zerstört, der Abbau geht vom Lumen aus und überschreitet die Mittellamelle; Kennzeichen sind: eng am Holz anliegende Hyphen (rot), größere flächenförmige Kavernen, Abbau auch in Nestern und Beibehaltung der Polarisation bis in den finalen Abbau hinein; linker Seitenstreifen: coloriertes elektronenmikroskopisches Bild (Bild: T. HUCKFELDT).

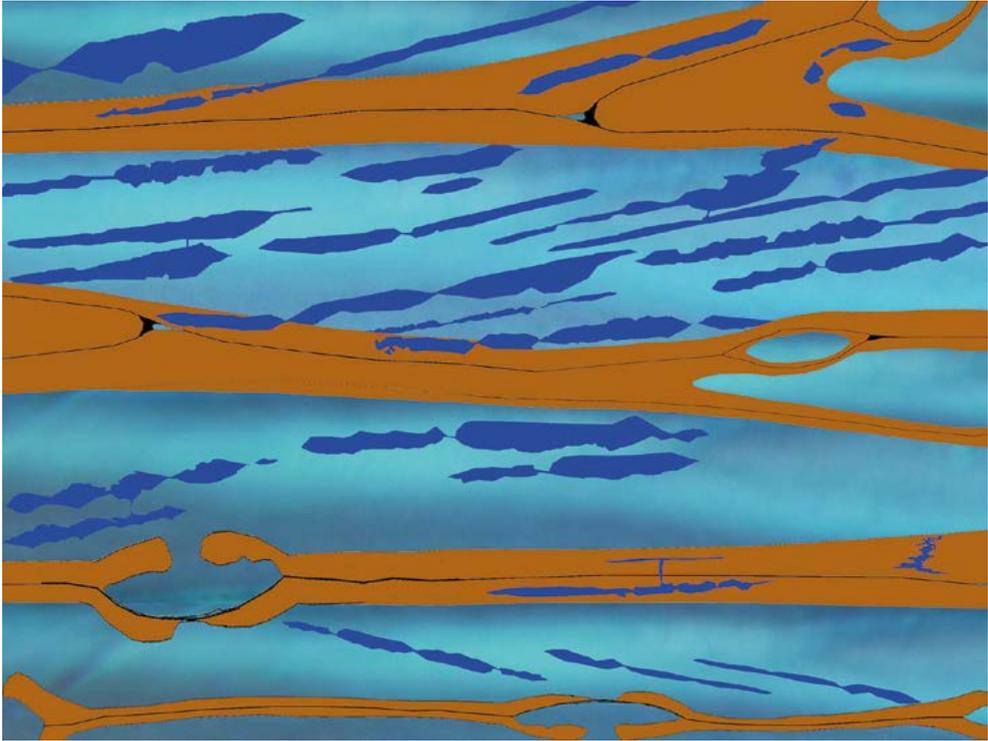
Abb. 14: Moderfäulepilz-Abbaumuster (Polarisationsmikroskopie nachempfunden): der Abbau schreitet von unten nach oben fort; braun: Holzzellwand im Anschnitt mit schwarzer Mittellamelle (Kavernen-Verlauf in den Anschnitten nicht vollständig gezeichnet – da zu viele Überlagerungen); grau-blau: Holzzellwand in Aufsicht (gezeigt ist in der Aufsicht nur eine Lage der Zellwand: aus Mittellamelle, Primärwand und Sekundärwand); dunkel Bereiche: Kavernen mit zerstörter Cellulose und Hemicellulose – Polarisation erloschen; die Mittellamelle kann von Moderfäulepilz durchwachsen werden; Hauptkennungsmerkmal sind die fast perlschnurähnlich aneinander gereihten, spitz zulaufenden Kavernen

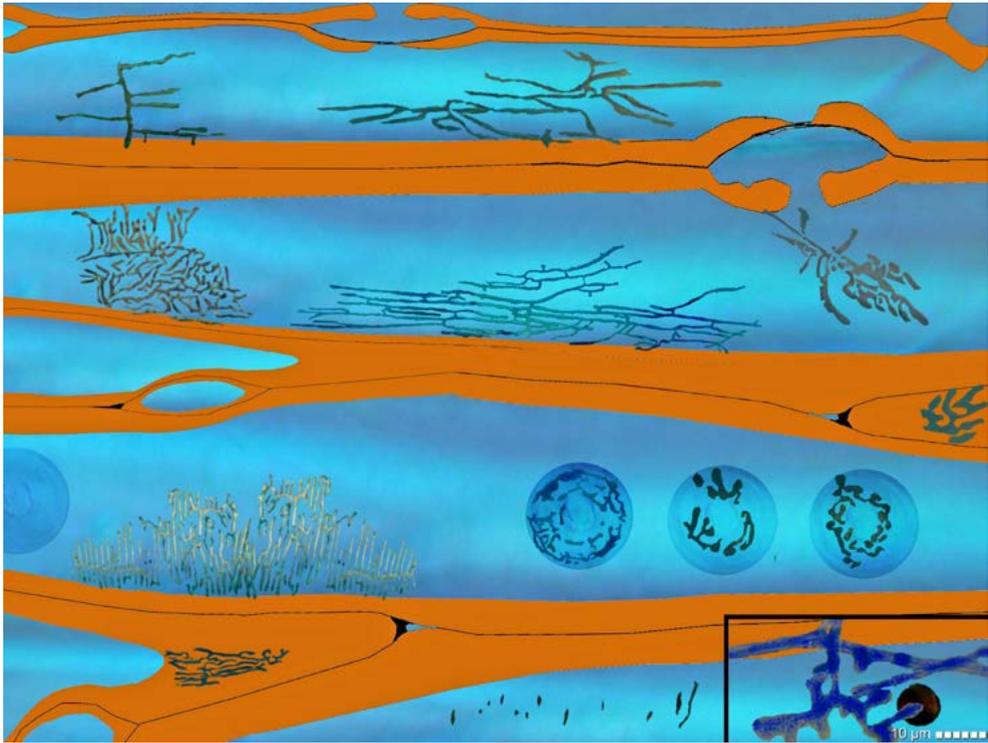
Abb. 15: Tunnelbakterien-Abbaumuster (Polarisationsmikroskopie nachempfunden): der Abbau schreitet von unten nach oben fort bzw. es sind unterschiedliche Abbaumuster erkennbar; braun: Holzzellwand im Anschnitt mit schwarzer Mittellamelle (Tunnel-Verlauf in den Anschnitten nicht vollständig gezeichnet – da zu viele Überlagerungen); blau: Holzzellwand in Aufsicht (gezeigt ist in der Aufsicht nur eine Lage der Zellwand: aus Mittellamelle, Primärwand und Sekundärwand); dunkel: Bereiche mit zerstörter Cellulose und Hemicellulose – Polarisation erloschen; die Mittellamelle kann von Tunnelbakterien nicht/kaum durchwachsen werden; Eckbild: Größenvergleiche zu Hyphen von *Trametes versicolor* mit Loch (schwarz) (Bild: T. HUCKFELDT).

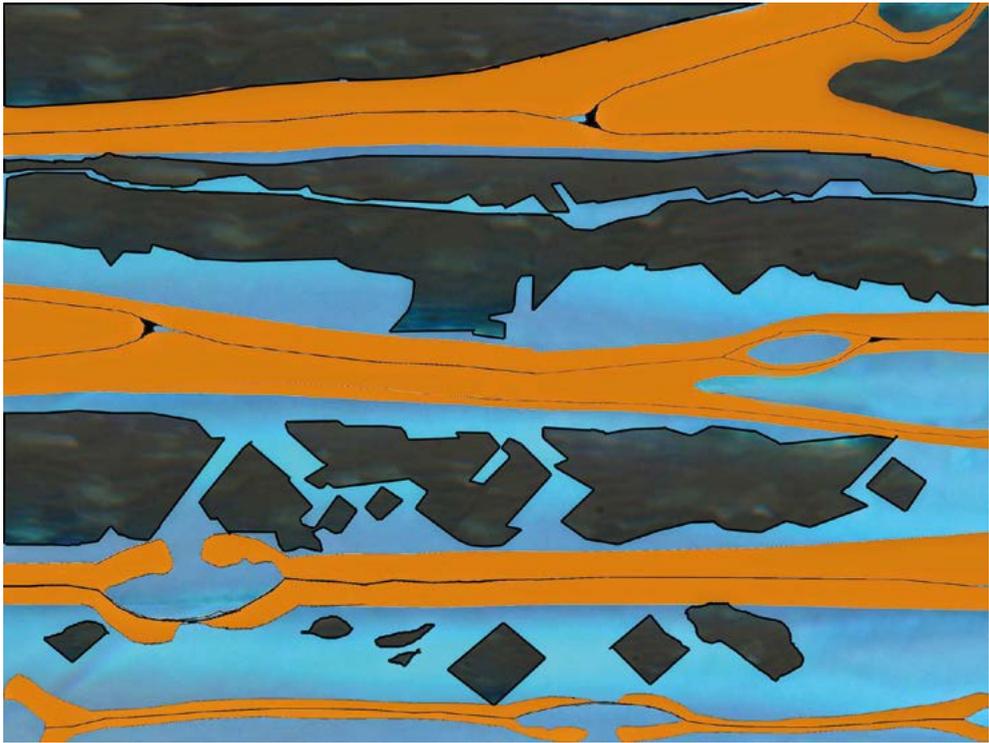
Abb. 16: Erosionsbakterien-Abbaumuster (Polarisationsmikroskopie nachempfunden): Abbau schreitet von unten nach oben fort; braun: Holzzellwand im Anschnitt mit schwarzer Mittellamelle (Holzabbau nicht eingezeichnet); blau: Holzzellwand in Aufsicht (gezeigt ist in der Aufsicht nur eine Lage der Zellwand: aus Mittellamelle, Primärwand und Sekundärwand); dunkel: Bereiche mit zerstörter Cellulose und Hemicellulose – Polarisation erloschen; die Mittellamelle kann von Erosionsbakterien nicht/kaum durchwachsen werden; aus einzelnen rhombenähnlichen Kavernen werden flächige Abbaubereiche mit stegähnlichen Restzellwandbereichen, die mehr und mehr abgebaut werden, die der Polarisationsverlust der gesamten Zelle, die vollständige Zerstörung der Zellulose anzeigt (Bild: T. HUCKFELDT).
