Bemerkenswerte Hausschwammschäden.

Aus der Landesstelle für Pilz- und Hausschwammberatung und aus dem Mykologischen Institut der Deutschen Gesellschaft für Pilzkunde.

Von Franz Kallenbach in Darmstadt. / Mit zahlreichen Abbildungen.

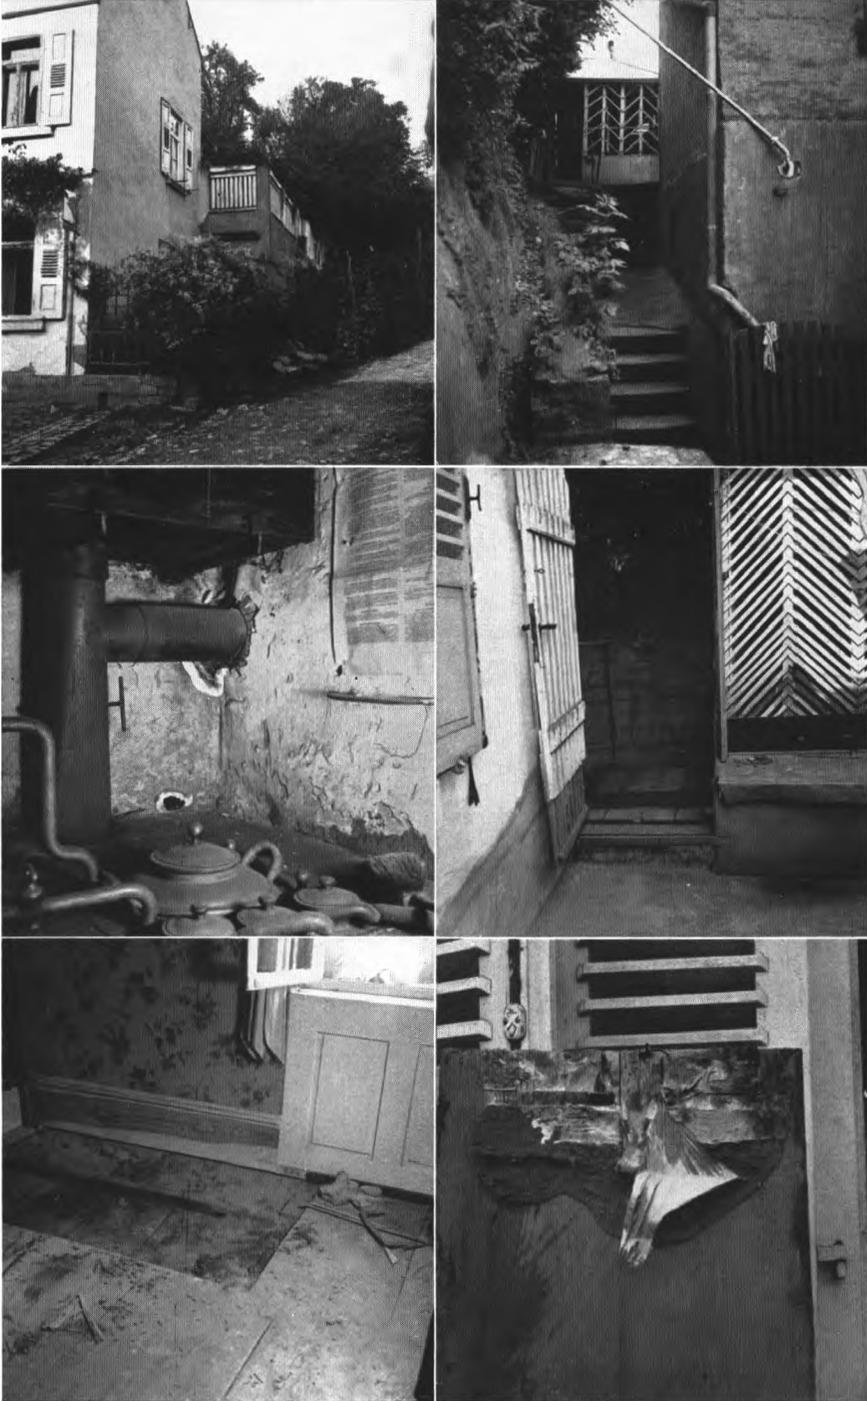
Bemerkenswerte Schwammschäden.

Schwer erkennbare Zusammenhänge zwischen verschiedenen Schadensstellen
auf Grund früherer ungenügender Reparaturen.
