Bemerkenswerte Hausschwammschäden.

Aus der Landesstelle für Pilz- und Hausschwammberatung und dem Mykologischen Institut der Deutschen Gesellschaft für Pilzkunde.

Ein rätselhafter Schwammschaden.

Zu den Tafeln 8 und 9.

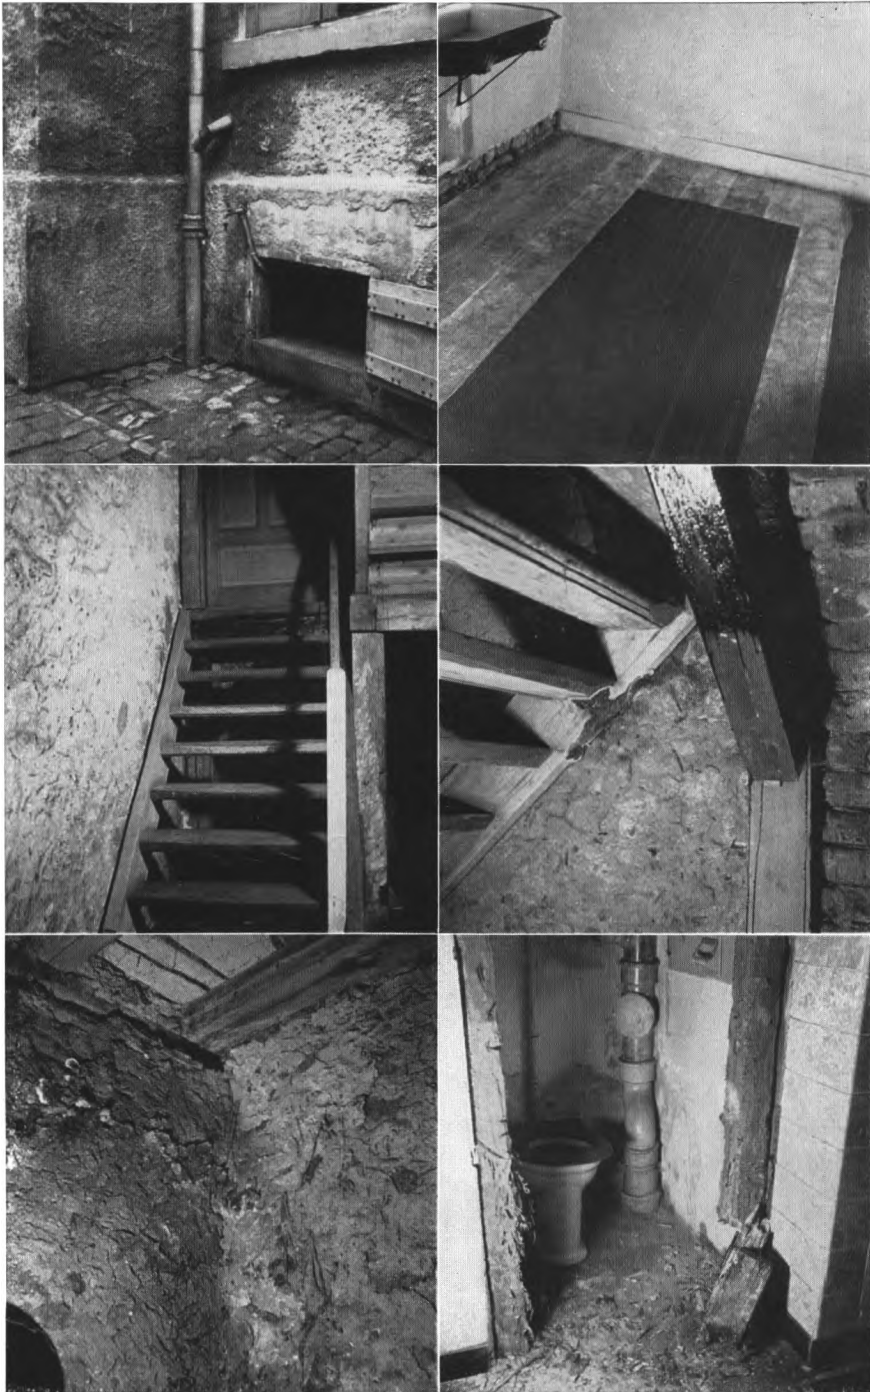
Bemerkenswerte Schwammschäden.

Auf Tafel 8, oben links, erblickt man das am Berghang gelegene Wohnhaus. Hinten ist eine Veranda angebaut, unter der sich die Waschküche befindet. Rechts oben sieht man die Hinterwand des Hauses, die an den Berghang grenzt. Hinten erblickt man ein Gartenhäuschen, welches an die erwähnte Veranda hinten anschließt. Die Mitte rechts (Tafel 8) bringt den Blick auf die Veranda mit dem hinten anschließenden Gartenhäuschen. Links von der Veranda befindet sich ein Zimmer, dessen Inneres auf dem Bild unten links sichtbar ist. Dieselbe Ecke geöffnet ist aus Tafel 9 rechts ersichtlich. Unter diesem Zimmer befindet sich ein Laboratorium (Tafel 8, Mitte links). Seine Wände sind vollständig massiv aus Stein. Ebenso hat es einen steinernen Plattenbelag. In der Ecke gegen die Waschküche kommen an der Wand hinter dem Ofenrohr, über dem Destillationsofen, am Steinfußboden darunter überall üppige Hausschwammfruchtkörper zum Vorschein. Ebensolche Fruchtkörper sind sichtbar an der Außenseite der Steinmauer gegen den Berghang zu unter dem Gartenhäuschen. Nirgendwo ist bei der Besichtigung schwammbefallenes Holzwerk zu entdecken. Merkwürdig war mir, daß der Fußboden im Zimmer des 1. Stockwerkes in der Ecke gegen den Berghang und gegen die Veranda zu ausgeflickt war (links unten), wenn auch die Dielen und der Sockel äußerlich nicht das geringste von Zerstörungen aufwiesen. Nach Aussage der zuverlässigen Besitzer und der ergrauten Handwerker war diese Ecke vor zwei Jahren ausgebessert worden, weil die Dielen durchgetreten gewesen seien. Von Schwamm oder von zerstörtem Holz habe man bei der Ausbesserungsarbeit nicht das geringste gemerkt, wie mir auf wiederholtes Befragen auf das bestimmteste versichert wurde. Man war recht mißtrauisch gegen mich, als ich hier im 1. Stockwerk die Ursache der meterweit darunter erscheinenden Schwammfruchtkörper nur vermuten wollte. In diesem Stadium der Untersuchung hätte man mir niemals gestattet, den Boden hier im ersten Stockwerk versuchsweise öffnen zu lassen. Meine weitere Aufmerksamkeit

Der Erfolg dauernder Pfluschreparaturen.

gegen den Berghang zu heute noch feucht ist, obwohl man sie vor Jahren schon vom Erdreich freilegte (Tafel 8, oben rechts). Zu dieser noch vorhandenen Feuchtigkeit trug auch bei, daß man das feuchte Mauerwerk außen seinerzeit in unkluger Weise mit einem reinen Zementputz versah, der die Feuchtigkeit nicht austrocknen läßt.
