Bemerkenswerte Hausschwammschäden.

Aus der Landesstelle für Pilz- und Hausschwammberatung und dem Mykologischen Institut der Deutschen Gesellschaft für Pilzkunde.

Von Franz Kallenbach, Darmstadt / Mit zahlreichen Abbildungen.
(8. Fortsetzung).

Schwammschäden in einem Neubau.

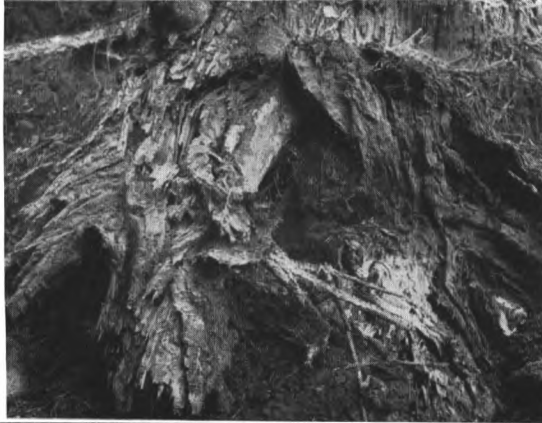
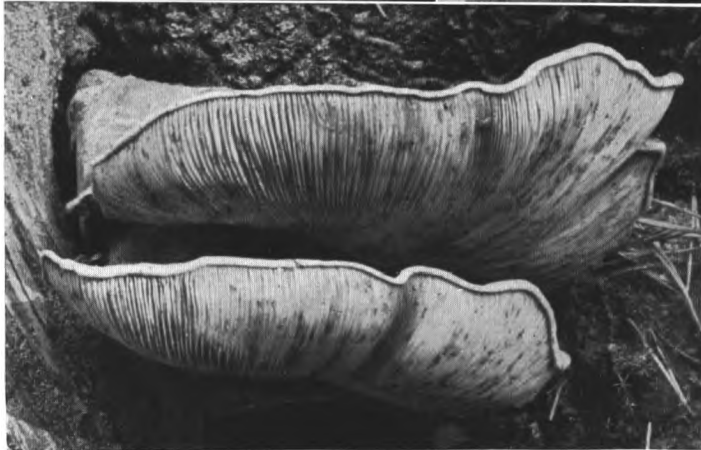
Hierzu Tafel 2.

Die vorliegende Tafel 2 zeigt uns den Muschelkrempling (*Paxillus acheruntius*), über dessen Schäden in Neubauten im letzten Heft berichtet wurde.

Der Pilz kommt sehr häufig an Baumstümpfen im Wald vor, so daß er von hier aus oft und leicht auf Holzlagerplätze und in Neubauten eingeschleppt werden kann. Wegen seines Vorkommens in Häusern wird er in der Literatur auch der Muschelhausschwamm genannt. Das untere Bild zeigt zwei dachziegelig übereinanderstehende Fruchtkörper an einem Kiefernstumpf.

Das obere Bild zeigt den Kiefernstumpf, an dem die untere Pilzgruppe saß. Ein Teil des Holzstumpfes ist von mir herausgebrochen, um die Zermürbung und um die das mürbe Holz durchziehenden gelblichen Myzelstränge des Muschelkremplings zu zeigen.

Die beiden mittleren Bilder zeigen die Myzelstränge und einen Fruchtkörper dieses Pilzes in der künstlichen Kultur und zwar von befallenen Holzteilen, die aus Neubauten entnommen wurden. Wie im letzten Heft bereits mitgeteilt wurde, ist dieser Schädling in Neubauten viel häufiger, als gemeinhin angenommen wird.

F. Kallenbach, Bemerkenswerte Hausschwammschäden.
Der Muschel-Krempling, Muschel-Hausschwamm (*Paxillus acheruntius*).
