Bemerkenswerte Hausschwammschäden.

Von Franz Kallenbach, Darmstadt. / Mit zahlreichen Abbildungen.

Bemerkenswerte Hausschwammschäden in einem Neubau.

Schäden an einem Parkettboden in einem Neubau.

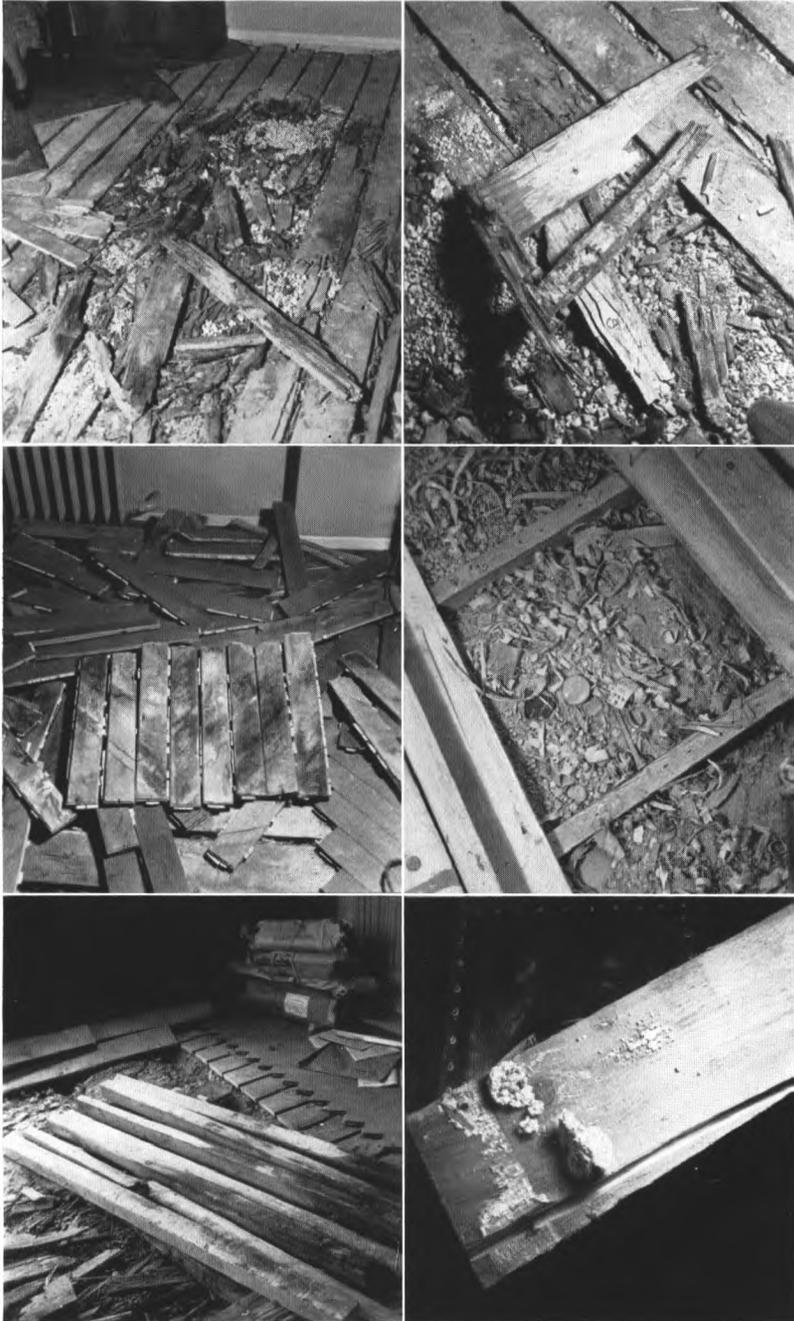
Hierzu Tafel 5.

Das Bild links oben zeigt die Hartholzparkettriemen geöffnet. Darunter ist der Blindboden sichtbar, der auf eine große Fläche bis zur vollständigen Zermürbung zerstört ist. An der schlimmsten Stelle hatten sich die Parkettriemen gesenkt, so daß der Boden durchgebrochen war. Rechts oben ist eine Nahaufnahme von dieser Schadensstelle mit vollständig zerstörten Blindbodenteilen. In der Mitte links sieht man eine Anzahl der herausgenommenen Parkettriemen nebeneinander gelegt mit Pilzbildungen, die vom Blindboden auf die Unterseite der Parkettriemen übergreifen haben. Auf dieser Unterseite sind auch auffallende Feuchtigkeitsspuren. Diese Feuchtigkeitstreifen liegen genau dort, wo die Feuchtigkeit von unten durch die Blindbodenfugen empordringen konnte.

In der Mitte rechts sind eine Anzahl Blindbodendielen geöffnet, so daß man das Füllmaterial zwischen den Lagerbalken erblickt. Es ist unglaublich, was unter dem Blindboden alles für nicht hierher gehörige Dinge zum Vorschein gebracht wurden: Tapetenreste, Hobelspäne, Kordel, Papierreste, verschimmelte Zementtütenreste usw. Bei vorhandener Feuchtigkeit begünstigt dieser Schmutz die Schwammbildung außerordentlich. Links unten erblickt man eine Anzahl der herausgenommenen Lagerbalken mit ihren starken Zerstörungen. Das untere Bild rechts zeigt auf der Unterseite einer Blindbodendiele blumenkohlartige Mißbildungen des weißen Porenhausschwammes (*Polyporus vaporarius*), die stellenweise auch mit Hymenialbildungen begonnen haben. Diese Zerstörungen sind in einem wertvollen und gut bezahlten Villenneubau vorgekommen. Es ist fast unglaublich, wie derartige Schäden in einem solchen Anwesen überhaupt auftreten können. Schon die unter der Dielung vorgefundenen Abfälle, Holzreste, Hobelspäne usw. beweisen die Fahrlässigkeit der ausführenden Firmen und der Bauleitung. Die starke Verrostung der Nägel, die zur Blindbodenverlegung benutzt wurden, sowie die starken Feuchtigkeitsspuren beweisen die Verwendung von nicht einwandfrei trockenem Material. Feuchtigkeit von oben kann bei einem dicht verlegten Parkettboden nicht in Betracht kommen. Auch keine Spuren waren für eine solche Beweisführung anzutreffen.

Im Erdgeschoß hatte man diese Öffnungsmaßnahmen versäumt, wodurch die Schäden sich zu dem festgestellten und abgebildeten Umfang verschlimmern konnten.

Als Holzzerstörer wurden folgende Arten festgestellt:

1. der weiße Porenhauschwamm (*Polyporus vaporarius*),
2. der Muschelhauschwamm (*Paxillus acheruntius*),
3. der Kellerhauschwamm (*Coniophora*).

Die vorgenommene Tatbestandsaufnahme ergab, daß die angetroffenen Schwammschäden recht umfangreich und erheblich waren. Allerdings wurden die angetroffenen Schwammbildungen nicht mehr in weiterwachsendem Zustand vorgefunden. Es ergab sich dies aus dem angetroffenen Feuchtigkeitsgrad der Bodenhölzer mit 11—12 Prozent. Trotzdem ergab die vorgenommene Kultur noch die Lebensfähigkeit der vorhandenen Schwammbildungen.

Als Ursache dieser Schäden wurde eine übereilte Bauweise festgestellt. Im Juni wurde die massive Kellerdecke eingebracht und im September schon der Parkettbelag auf Blindboden verlegt. Die Verlegung eines Parkettbodens auf Blindbodenbrettern in einem Erdgeschoß kann überhaupt zu gefährlichen Schäden führen, insbesondere dann, wenn die Unterbetonierung durch die Kürze der Zeit keinerlei Austrocknungsmöglichkeit mehr hat. Auch die Bimsschüttung war aller Wahrscheinlichkeit nach mehr oder weniger feucht, was die Schäden begünstigt hat. Bemerkenswert war, daß sich unter dem Hauptschadenszimmer der Heizkeller befand. Dadurch wurde die Decke von unten her erhitzt, und mit der Erwärmung wurde die Feuchtigkeit aus der Decke nach oben in die Schüttung und nach dem Holzboden zu getrieben, die Verdunstung aber durch die Hartholzriemen erschwert. Außerdem wurden durch die Heizung in dem darunterliegenden Keller günstige Wachstumsbedingungen geschaffen, so daß die vorhandenen Schwammarten ihre Zerstörungstätigkeit um so besser ausüben konnten.

Auf jeden Fall wurde es hier sowohl von der Bauleitung, wie auch von der ausführenden Fußbodenfirma sowohl im Erdgeschoß, wie auch in den Obergeschossen versäumt, nach einwandfreien Methoden vor der Bodenverlegung den Feuchtigkeitsgehalt der darunterliegenden Decken, der Schüttung, des Blindbodenholzes usw. festzustellen.
