Bemerkenswerte Hausschwammschäden.

Von Franz Kallenbach, Darmstadt.

Ungenügende Sorgfalt in einem Neubau. Unsinn bei der Hausschwamm-Bekämpfung.

Hierzu Tafel 2.

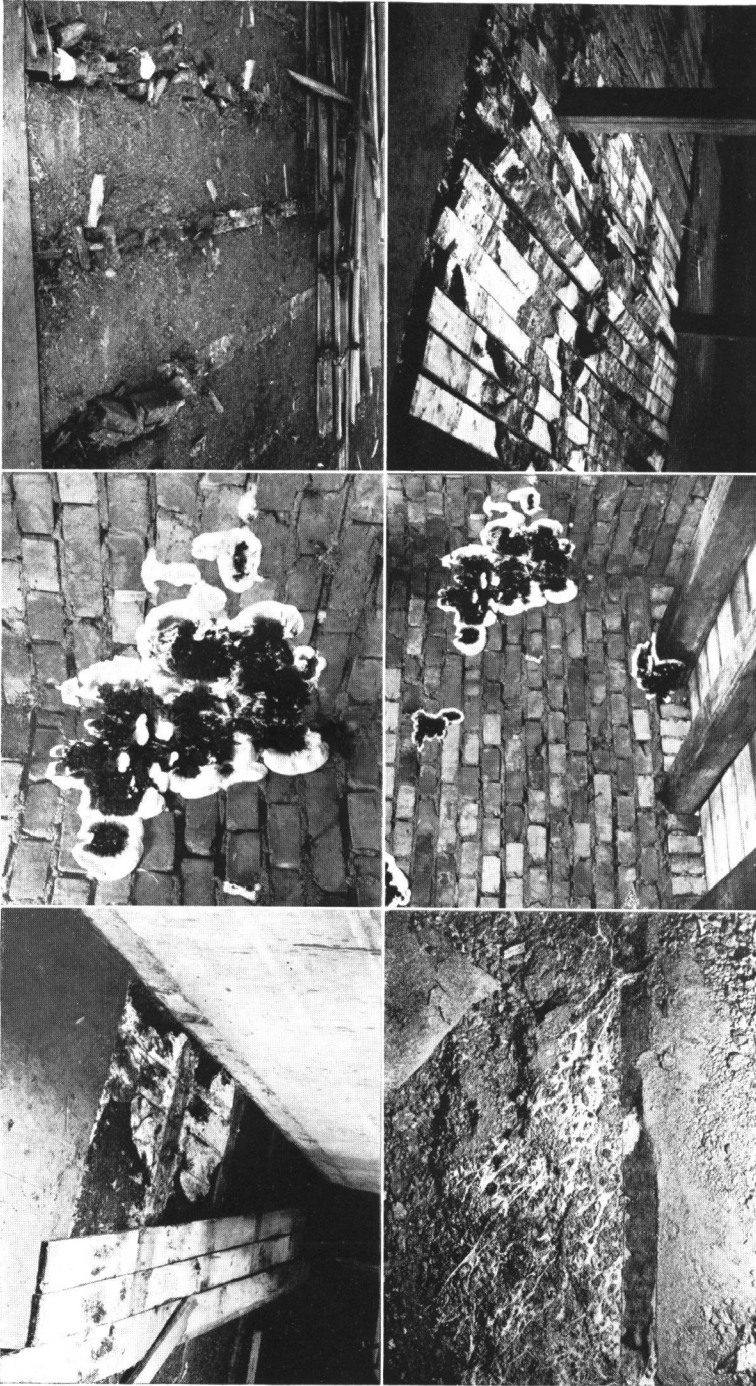
Es handelte sich damals um einen großen Saalhallenbau. Die Lage desselben war in einem feuchten Talgrund auf schwerem, nassem Lehmboden. Die Bauleitung hielt in unglaublicher Weise einen einfachen Isolierpappenbelag (Bild oben rechts) für ausreichend, den kurzerhand hierauf verlegten Holzfußboden vor aufsteigender Feuchtigkeit zu schützen. Das Bild links oben zeigt den verheerenden Schwammschaden, wie er sich schon verhältnismäßig bald nach dem Neubau an dem gesamten Bodenbelag bemerkbar machte. Das eben angeführte Bild zeigt den herausgerissenen Fußboden mit den umgewendeten Dielen und daran den außerordentlichen Schwammbefall. Fußbodendielen und Lagerbalken hatten zudem keinerlei Schwammschutzbehandlung erfahren. Die Isolierpappe war auf dem nassen Lehmboden bald völlig zermürbt, zudem ihre Ränder in keiner Weise miteinander verklebt waren. An dieser Stelle möchte ich mit Nachdruck darauf verweisen, daß man für solche Arbeiten mit derartiger Feuchtigkeitsgefährdung auch nur die besten Isolierpappen und sonstigen Materialien verwenden darf, die auch wirklich jahrzehntelang den Feuchtigkeitswirkungen standhalten. Pappen, die das nicht aushalten, sollten überhaupt zur Herstellung und Verwendung verboten werden. Das rechte obere Bild führt auch deutlich vor Augen, wie die Hausschwammstränge — vom befallenen Fußbodenholz ausgehend — meterweit sich unter den Pappenbelag erstrecken. Offensichtlich versorgen sich die meterlangen Schwammstränge dort im feuchten Untergrund mit der notwendigen Feuchtigkeit.

Wie vollkommen die Lagerbalken unter dem Fußbodenbelag in kürzester Zeit zerstört und zermürbt waren, beweist das Bild links unten. Außerdem war noch ein weiterer, doppelter schwerer Baufehler begangen worden, wie die Abbildung links oben gut erläutert. Man sieht hier zwei von den zahlreichen Holzpfählern, welche die gesamte Dachkonstruktion und Last zu tragen haben. Diese Holzpfähler ruhten im Untergrund auf mächtigen Betonsockeln. Diese Tragsockel waren aber nicht bis zur Höhe der Fußbodenoberkante hochgeführt, so daß die Holzpfähler oberhalb des Fußbodens trocken auf den Zementblöcken blöcken aufsaßen, sondern die Betonblöcke saßen unterhalb des Fußbodens, so daß die Holzpfähler in das feuchte Auffüllmaterial hinunterragten. Hätte man mit der Behebung des Schwammschadens also noch länger zugewartet, so wären die Holzpfähler von unten her ganz zerstört worden, so daß die ganze Hallenkonstruktion sich gesetzt hätte und gar zusammengerutscht wäre. Obendrein waren die Schalungsbretter um die Betonsockel nach deren Errichtung in leichtsinniger Weise nicht entfernt worden, so daß der Schwamm sich auch gerade hier entwickelte und von hier auf Fußboden, Lagerhölzer und Fußende der Holzpfähler übergriff. Zuguterletzt hörte ich bei den Aufbruchsarbeiten, daß seinerzeit

zum Bau der Halle Altmaterial von einer Barackenhalle verwandt worden sei, in der früher auch der Schwamm gewesen sei. Auf der Abbildung rechts unten erblickt man deutlich, wie die faserigen Schwammplatten gerade von einem alten Lagerbalken ausstrahlen.

Bemerkenswerte Hausschwamm- und Pilzschäden. Ungenügende Sorgfalt in einem Neubau.
Von F. Kallenbach, Darmstadt.

Daß das Schwammwachstum unmöglich wird, wo diese starken Salzlösungen hinkommen, ist klar. Man kann aber mit derartigen Lösungen nicht überall das befallene Holzwerk erreichen, wenn der Boden nicht völlig geöffnet wird. Selbst eine Gasbekämpfung bei geschlossenem Boden könnte nicht alle schwammbefallenen Holzteile erreichen, insbesondere nicht im Innern der dicken, unter dem Boden liegenden Balken. Das war auch in diesem Falle klar bewiesen. Das mittlere Bild oben zeigt das Innere eines kleinen Heizkellers, der am einen Ende des Saales liegt. An der Wand und am Deckengebälk gegen den Saalboden zu sitzen riesenhafte Hausschwamm-Fruktkörper. Der eine davon wurde nochmals in einer Nahaufnahme wiedergegeben (Bild in der Mitte unten). Sie wuchsen dort ganz üppig, obwohl man am Mauerwerk genügend Reste des blauen Schutzmittels feststellen konnte. Diese Fruktkörper wurden eben ernährt von den schwammbefallenen Holzteilen unter dem Saalboden, wo halt die Schutzlösung nicht hindringen konnte. Und was hätte es auch genützt, wenn tatsächlich auf eine solche Weise von oben her alle Schwammherde abgetötet worden wären? Der Fußboden war doch restlos zerstört, und was die Besitzer für ihren Saal nötig hatten, war ein neuer, völlig schwammsicher verlegter Fußbodenbelag auf einer vollständig wasserdicht gemachten Unterbetonierung, die man zum Beginn des Neubaues fahrlässig versäumt hatte.

Zusammenfassend muß immer wieder betont werden, daß bei Neubauten alles geschehen muß, um Schwammschäden gänzlich zu verhüten. Das eingebaute Holz muß trocken und gesund sein, an gefährdeten Stellen vorher die notwendige Schutzbehandlung erhalten; falls es noch nicht trocken genug ist, muß es Zeit und die Möglichkeit haben, richtig auszutrocknen. Außerdem muß es durch die zweckmäßigsten bautechnischen Maßnahmen für die Dauer vor Feuchtigkeit bewahrt bleiben. Dann bleiben Schwammschäden immer unmöglich. Sind Schwammschäden aber irgendwo aufgetreten, dann müssen unter erfahrener Leitung die Ursachen der Schäden aufgedeckt und völlig beseitigt werden. Sonst werden für immer wiederkehrende Schäden dieser Art immer größere Kosten und wiederholte Reparaturen notwendig, so daß nach und nach für ungenügende Maßnahmen und Pflschreparaturen mehr Geldmittel benötigt werden, wie die einmalige gründliche Reparatur zur dauernden Behebung des Übels kosten würde. Das sind wenigstens meine dauernden Erlebnisse, wodurch sich die Hauseigentümer am meisten selbst schädigen, vor allen Dingen aber auch die deutsche Wirtschaft.
