14. Das Erdbeben von Formosa am 17. März 1906¹⁾

Von Herrn C. GAGEL in Berlin.

(Hierzu Tafel XX bis XXII und 1 Textfigur).

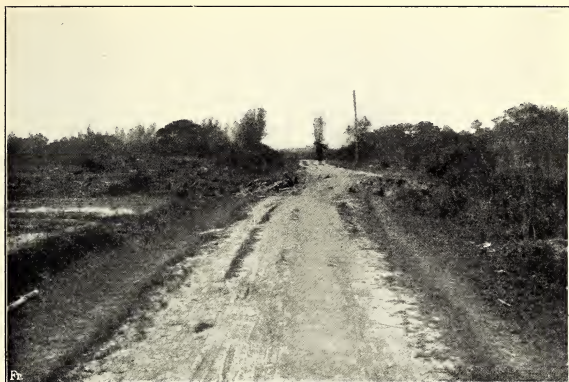
Fig. 1.

Zerreiung und seitliche Verschiebung einer Landstrae
durch die Baishiko-Verwerfung.

Die östliche Verwerfung der Baishiko—Chinsekiryō-Linie verläuft etwa unter $0\ 15^{\circ}\ N$ zu $W\ 15^{\circ}\ S$ von etwas nördlich Baishiko, über die Dörfer Bisho, Kaigenko, das Flußbett des Sanjokei, und dann südwestlich in der Richtung auf Chinsekiryō 11 km lang. Hier trifft sie auf die zweite Verwerfung, die von östlich Chinsekiryō über Dabyo etwa nach Tanshiken südlich von Shinko verläuft — etwa 14 km lang. An der ersten Verwerfung war ganz im Osten bei Bisho das Gebiet um 6 Fuß tief im Süden der Spalte abgesunken und gleichzeitig um 6 Fuß nach Westen verschoben (Taf. XX); von Kaigenko ab war auf der ganzen weiteren Strecke das nördlich der Spalte gelegene Gebiet gesunken bei gleichzeitiger Verschiebung um 2 bis 8 Fuß nach Osten, es ist also eine sehr auffällige Kreuzverschiebung des Geländes eingetreten; die Richtung der Horizontalverschiebung war an den zerrissenen Landstraßen, Bahnen usw. festzustellen. Auch das Flußbett der Sanjokei war um 4 Fuß disloziert.

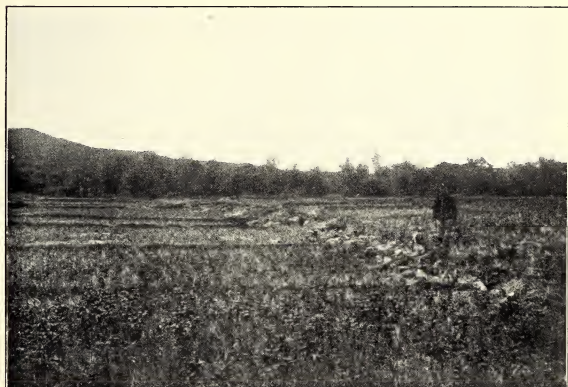
Fig. 2.

Baishiko-Verwerfung vor ihrem bertritt ins Gebirge.
Absenkung des nrdlichen (linken) Gebietes.

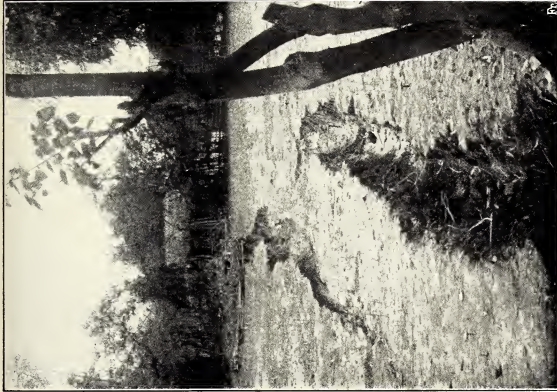
Fig. 2.

Klaffende Erdbenspalten bei Shinko.

Die Spalten klapften zum Teil 2—3 Fuß breit und bis 11 Fuß tief. Auch die Bahn Kagi—Dabyo wurde durch diese Spalte erheblich beschädigt und verschoben, 8 Schienen wurden verbogen bzw. zerrissen. Westlich von Dabyo soll nach OMORI die Chinsekiryō-Verwerfung oberflächlich nicht mehr sichtbar gewesen sein; dem widersprechen aber meine Photographien, Taf. XXI, sowie z. T. eigene Angaben von OMORI, daß im Westen aus diesen Spalten in Massen Sand, Schlamm und Wasser hervorgebrochen sind, und zwar in solchen Mengen, daß dadurch die Rettungsmannschaften in ihrer Tätigkeit erheblich behindert wurden und das Gebiet auf 500 m Breite und 2 Fuß Dicke mit einer Sand- und Schlammsschicht bedeckt wurde (Taf. XXII, Fig. 1).

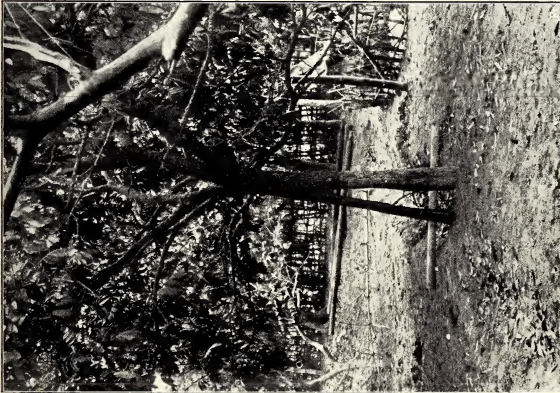
Fig. 1.

Durch die Chinsekiryō-Verwerfung zerrissener Baum bei Shinko.

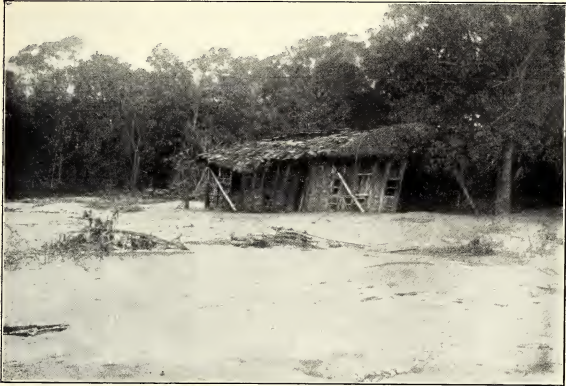
Fig. 1.

Wasser-, Sand- und Schlammausbruch aus den Erdbebenspalten südlich Shinko (bei Tanshiken?).

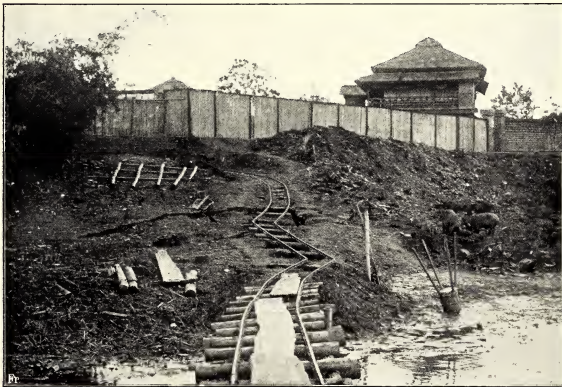
Fig. 2.

Durch Erdbebenspalten verschobenes Kleinbahngeleise bei Toroku am Nordrande des Hauptschüttergebietes.

bis Shinko und 30 km in N—S-Richtung von Kagi bis Tarimu ausgedehnt, doch sind auch nördlich dieser schlimmsten Schütterzone noch sehr erhebliche Verwüstungen angerichtet, wie meine Abbildungen des verbogenen Kleinbahngeleises bei Toroku beweist (Taf. XXII, Fig. 2); Kagi liegt ziemlich genau unter dem Wendekreis.
