# Beobachtungen über Beschädigungen von Bleikammern durch Holzwespen.<sup>1)</sup>

Von Professor Dr. Ferdinand Pax.

## 54. Beobachtungen über Beschädigungen von Bleikammern.

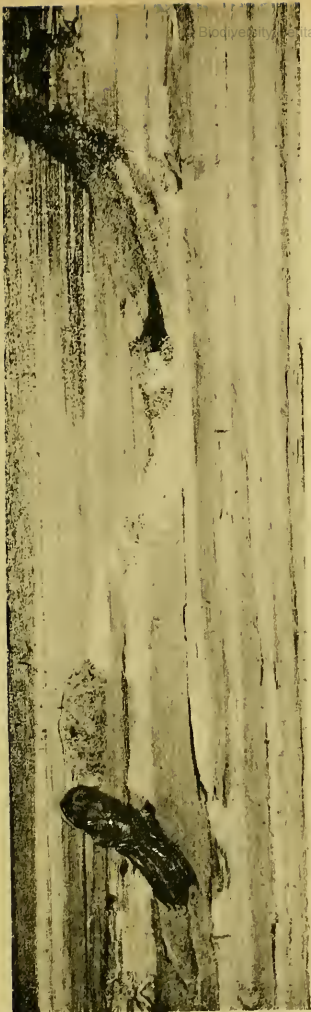
1

- Fig. 1—2. Larvengänge, Puppenwiegen und Imagines von *Paururus juvencus* in einer gespaltenen Bohle. Verkleinert.
- Fig. 3. Bleiplatte mit zwei von Holzwespen erzeugten Löchern. Natürliche Größe.
- Fig. 4. Anfangsstadium der Nagetätigkeit einer Holzwespe im Blei. Natürliche Größe.
- Fig. 5. Skulptur eines Fraßganges im Blei. Stark vergrößert.
- Fig. 6. Kreisrunde Fluglöcher von Siriciden im Holz. Natürliche Größe.
- Fig. 7. Fluglöcher von Holzwespen in einer Bleilasche. Das unterste Flugloch schneidet gerade noch in den Rand der Bleilasche ein. Verkleinert.
-

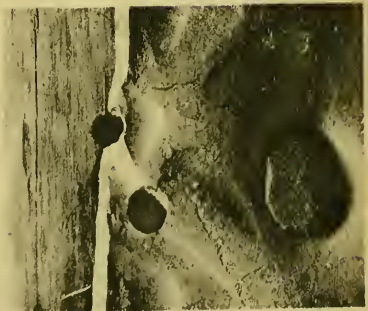
7

Daß sämtliche Bohrlöcher im Blei sich nur in den Bodenplatten der Kammern finden, in den Seitenwänden dagegen fehlen, hängt mit der Konstruktion des Kammergerüsts zusammen. Während die Bodenplatten unmittelbar auf der hölzernen Unterlage ruhen, befindet sich zwischen den Seitenwänden und den hölzernen Trägern ein mehrere Zentimeter breiter Zwischenraum, so daß die Holzwespen hier bequem ausschlüpfen können, ohne die Bleiplatten zu durchnagen. Schon der französische Entomologe J. H. F a b r e hat darauf hingewiesen, daß die Holzwespen stets den nächsten Weg ins Freie wählen, auch wenn er durch Metallplatten führt. Sie verlassen die einmal eingeschlagene Richtung selbst dann nicht, wenn sie sich durch eine Abweichung von wenigen Millimetern von dem bisherigen Wege das Durchnagen einer Metallplatte ersparen könnten. So fand ich in der Saaraueer Schwefelsäurefabrik Fluglöcher von Holzwespen,<sup>1)</sup> die

gerade an der Grenze einer Bleilasche mündeten und diese teilweise noch durchbohrten (Fig. 7).
