Die Dynamisierung von Verwitterungserscheinungen an Skulpturen des fränkischen Barocks (Rokoko) und ihre Deutung

Von Manfred Fürst, Mainz

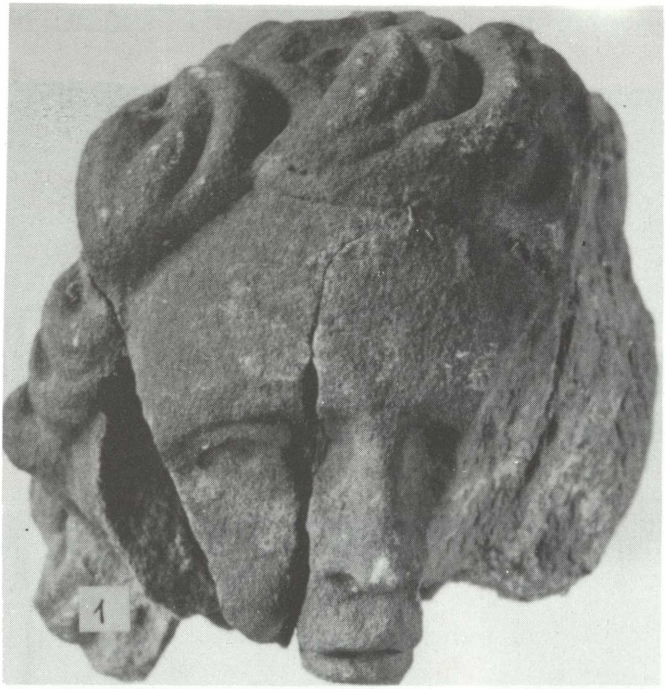
Das Abschuppen vollzieht sich im allgemeinen parallel zur Oberfläche (z. B. Tafel 5, Fig. 1 und 2; Tafel 7, Fig. 2) ohne Berücksichtigung der Sedimentstrukturen. An bruchfrischem Material nicht sichtbare Anisotropien des sonst massigen Gesteins werden erst durch die Verwitterung freigelegt, wobei Kontaktflächen deutlich erweitert (Tafel 6, Fig. 1) und mit Gips (Fig. 2) belegt sind.

An diesem Beispiel wird deutlich, daß hier einmal das Gestein falsch orientiert verarbeitet wurde, denn die Längsachse der Figur verläuft parallel zur Internschichtung. Wahrscheinlich ist das der Grund, weshalb Ferdinand Tietz (v. Stössel, 1918) den Grobzuhau im Bruch meist selbst vornahm.

Der Engelskopf z. B. (Tafel 6, Fig. 1) ist auf seiner Rückseite, die zur Wetterfront gerichtet war, intakt und nicht vom Abschuppen befallen. Die Ansiedlung der Mikroflora im Regen- und Windschatten verursacht offensichtlich eine gezielte Verwitterung. Diese Figur war bis 1967 mit der Rückseite nach Norden und Nordwesten gerichtet aufgestellt.

Tafel 6, Fig. 1: Engelskopf. Interne, steil stehende Schichtungslamellen sind erweitert. Falsch orientierte Verarbeitung durch den Bildhauer! Schichtungslamellen sind mit Gipsbestegen belegt (rechts im Bild, weißer Farbton). Rückseite völlig intakt.

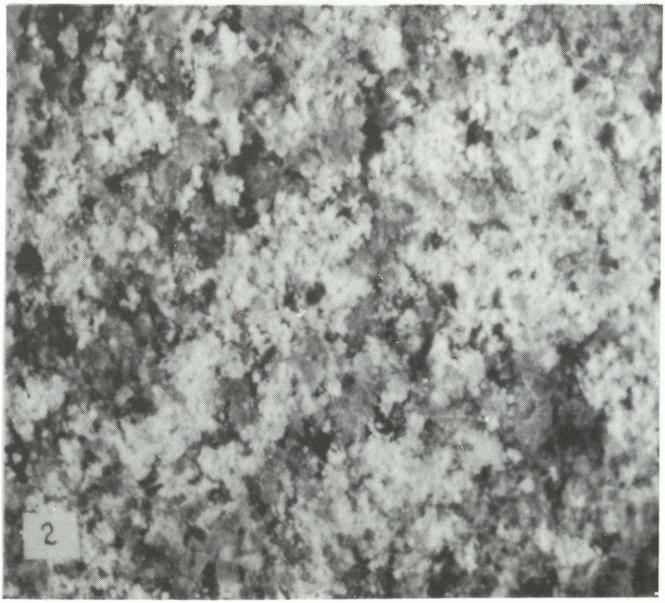
Die aus dem ursprünglichen Gesteinsverband herausgehauenen Skulpturen haben jedoch an ihrer Peripherie sekundär eine texturelle Umgruppierung erfahren, derart, daß parallel zur Oberfläche der Kontaktzement angeordnet ist. Zum Teil ist er mit Gips belegt, wie Tafel 6, Fig. 2, zeigt.

Fig. 2: Oberfläche einer mit Gips belegten internen Schichtungslamelle vom gleichen Objekt ca. 16fach vergrößert.

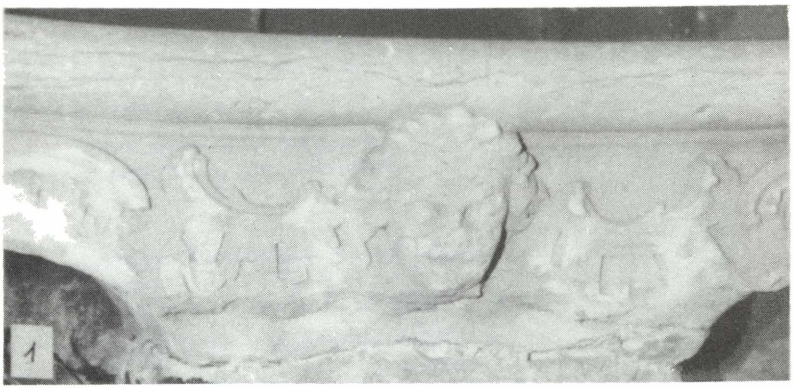
Die andere Variante der Exposition wird durch die Fotos auf Tafel 7, Fig. 1 und 2 demonstriert. Steinbank und „Immaculata" sind mit ihrer Frontseite zum Verkehr gerichtet. Die etwa 1747 aufgestellte Figur in einer Nische 5 m über Straßenniveau war bis 1965 ohne irgendeine Beschädigung. Auch die Steinbank (Tafel 7, Fig. 1) wies bis in die 50er Jahre keine nennenswerten Schadstellen auf.

Bei der Gipsneubildung werden fernerhin, wie die Fotos auf Tafel 7, Fig. 1 und 3 zeigen, interne Sedimentstrukturen nachgezeichnet und erweitert. Dieser Vorgang wird auf die Volumenvergrößerung bei der Gipsbildung zurückgeführt.

Die beobachtete Dynamisierung all dieser Verwitterungsprozesse vor allem während der letzten Dekade ist in der allgemeinen Zunahme des SO_2-Anteils der Luft begründet, wobei regionale Position, wie z. B. Stadtgebiet, diesen Vorgang beschleunigt und lokale Position durch mikroklimatische Einflüsse (Rönicke, G. und Rönicke, R., 1972) z. B. Parkplatznähe, zusätzlich fördert.

Tafel 7, Fig. 1: Steinbank mit Frontseite zum Parkplatz. Bis in die 50er Jahre keine merkliche Beschädigung. Frontseite durch Abschuppen parallel der Oberfläche stark beschädigt. Sitzfläche an und entlang internen Sedimentstrukturen erweitert.

Fig. 2: „Immaculata". Sockel an der zum Verkehr gerichteten Frontseite, parallel der Oberfläche abgeschuppt. Figur war durch eine Nische geschützt, seit ca. 1750 an einer Hausfront, ca. 5 m über Straßenniveau aufgestellt. Bis 1965 keine Beschädigung.

Fig. 3: Löwe. Interne Schichtungsmerkmale parallel zur Basis durch die Verwitterung geöffnet. Oberfläche der Figur abgeschuppt.
