Jb. Oö. Mus.-Ver.	Bd. 146/I	Linz 2001

KANALARBEITEN IM KREUZGANGHOF DES STIFTES ENGELSZELL

Von Wolfgang Klimesch

Befundbeobachtungen

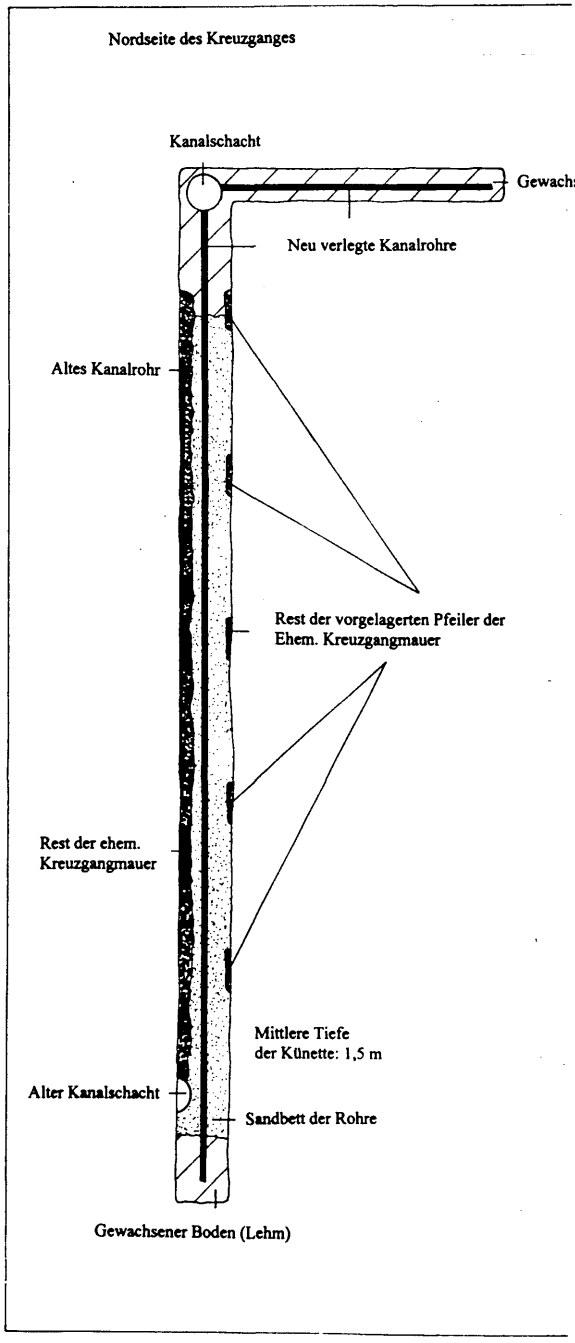
Abb. 1: Störung der Kreuzgangmauer durch einen stillgelegten Kanal.

Fast auf der gesamten Länge der Nord-Süd gerichteten Künette war durch die Ausschachtungsarbeiten eine Mauer, die als ehem. Kreuzgangmauer angesprochen werden kann, fast zur Gänze zerstört worden. Ein alter, stillgelegter Kanal befindet sich ca. 1 Meter höher und etwas westlicher. Auch

schon bei seiner Errichtung war die Kreuzgangmauer in Mitleidenschaft gezogen worden (Abb. 1).

Nur im östlichen Künettenprofil waren noch Reste der Mauer erkennbar. Im westlichen Künettenprofil zeigten sich in einem Mittelabstand von 4 Metern die der Kreuzgangmauer vorgelagerten Pfeiler.
