# WEHRKATASTER DES

## UND SEINER ZUFLÜSSE

Gewässerschutz Bericht 28/2003

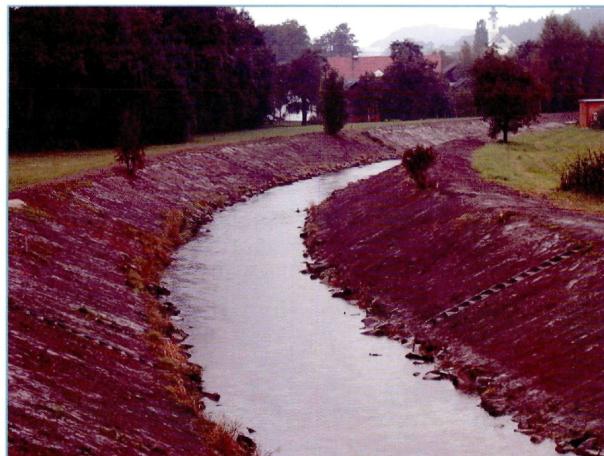
Abb. 3.2: Im Jahre 2001 wieder hergestelltes Regulie-  
rungsprofil der Trautnach bei Taufkirchen an der  
Trautnach

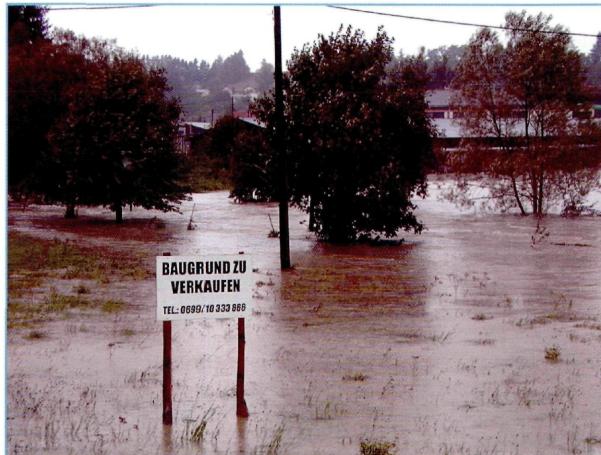
Abb. 3.4: Baugrund an der Traunach - wirklich eine gute Wahl?

Die Schäden in Siedlungsgebieten würden drastisch geringer ausfallen, würden sich Verwaltung und Politik - vor allem die Lokalpolitik - bei der Widmung von Baugrund an gesetzliche Auflagen und die Empfehlungen der Experten halten (Abb. 3.4). Baugrundstücke in Gewässernähe sind günstig zu erwerben und erscheinen auf den ersten Blick "romantisch am Bach" gelegen. Der Hinweis, dass es sich um potenzielle Überschwemmungsflächen handelt, wird von den Käufern meist ignoriert. Nach Hochwasserkatastrophen sind die Schadenssummen dann um vieles höher als die finanzielle Einsparung beim Kauf. Häufig sind Flutopfer mit dem völligen Zusammenbruch ihrer Existenz konfrontiert.

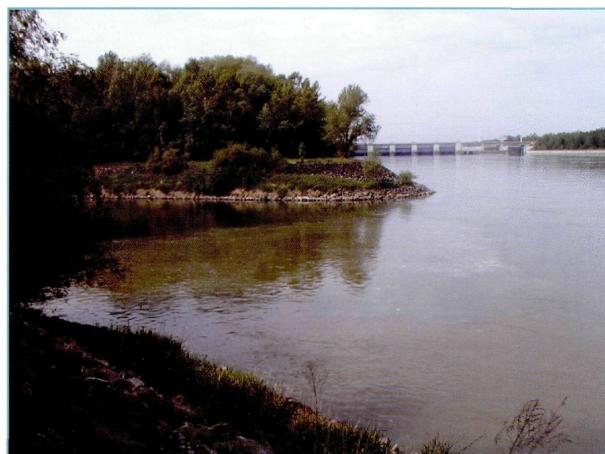
Auf den letzten Kilometern manifestiert sich der menschliche Einfluss in einer völligen Veränderung der hydrologischen Bedingungen. Stellvertretend für die zahllosen Eingriffe in das System sei die Zusammenführung des Innbachs mit dem Nachbarfluss Aschach und die gemeinsame Weiterleitung bis ins Unterwasser des Donaukraftwerk Ottensheim-Wilhering erwähnt (Abb. 5.6). Die letzten neun Kilometer seines Laufes durchfliesst der Innbach gemeinsam mit der Aschach einen ehemaligen Donaualtarm (PUCSKO & SCHMALWIESER, in prep.).

Abb. 5.6: Die Mündung des Innbachs wurde ins Unterwasser des Kraftwerk Ottensheim-Wilhering verlegt.

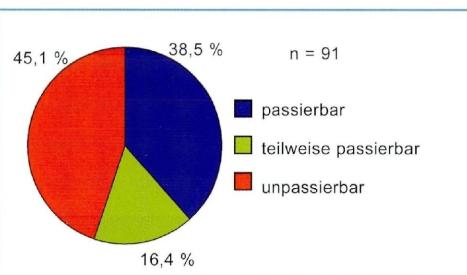
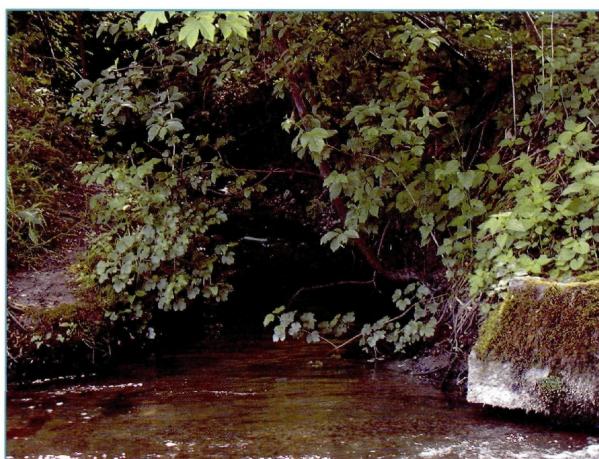
Die Mündungen der Zuflüsse aus Schnittering und Auhub sind aufgrund ihrer natürlich erhaltenen Einbindung in den Haupfluss problemlos passierbar (Abb. 5.11). Selbiges trifft auch auf einen Zufluss im Oberlauf zu, der aus Obelsham kommend in Gaspoltshofen in den Innbach mündet.

Abb. 5.11: Die Mündung des Zuflusses aus Schnittering ist für die aquatische Fauna problemlos durchwanderbar

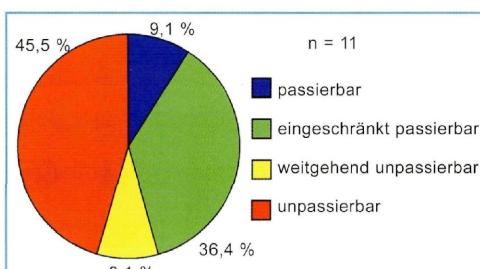
Abb. 5.22: Passierbarkeit für flussabwärts wandernde Fische im Roithamer Bach

Für flussabwärts wandernde Fische sind neben dem bereits erwähnten passierbaren Bauwerk (9,1 %) mit 36,4 % mehr als ein Drittel zumindest eingeschränkt überwindbar (Abb. 5.22). Ebenfalls 9,1 % entfallen auf die Kategorie weitgehend unpassierbar. Auch hier ist mit 45,4 % der überwiegende Anteil der Einbauten völlig unpassierbar.

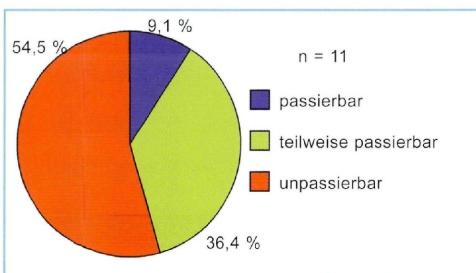
Selbst für Benthosorganismen sind die Querbauwerke im Roithamer Bach mit Ausnahme von Nr. 4-10 echte Wanderhindernisse. Die glatte Sohle beziehungsweise die Abdichtung mit Plastikplanen machen die Passage unmöglich (Abb. 5.23). 36,4 % sind nur teilweise passierbar und mit 54,5 % sind mehr als die Hälfte völlig unpassierbar.

Abb. 5.23: Passierbarkeit für Benthosorganismen im Roithamer Bach

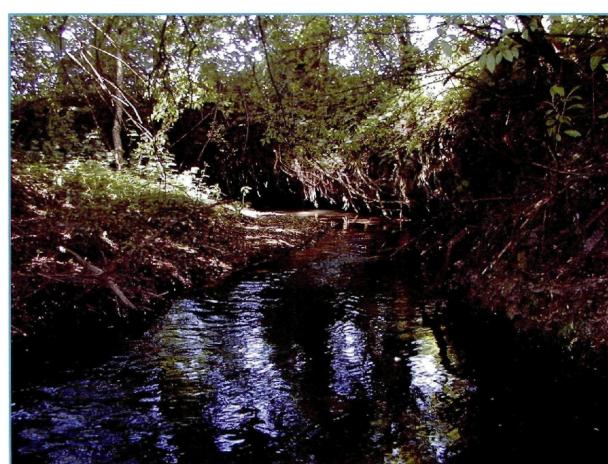
Abb. 5.25: Der Oberlauf der Polsenz ist über weite Strecken naturbelassen

Im Bereich Thal existieren noch Restbestände von natürlichen Aubereichen mit Gräben und Tümpeln im unmittelbaren Gewässerumland. Die Polsenz macht hier über weite Strecken einen durchaus natürlichen Eindruck (Abb. 5.25). Allerdings ist der Bach stark eingetieft und mit einer auffällig hohen Trübe belastet. Weiter flussaufwärts werden die Strukturen im Gewässer zunehmend heterogener, teils bildet anstehender Schlier das Bachbett.

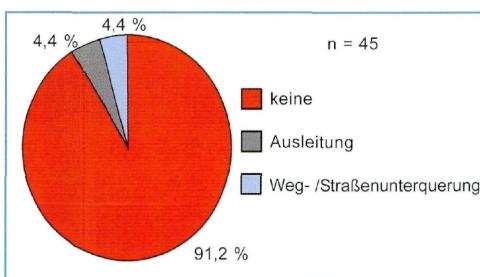
Je zwei Bauwerke dienen zur Ausleitung bzw. zur Unterquerung von Straßen, sie machen zusammen 8,8 % aus (Abb. 5.27). Die verbleibende überwiegende Mehrheit von 91,2 % der Wanderhindernisse unterliegen keiner aktuellen Nutzung.

Abb. 5.27: Aktuelle Nutzung der Querbauwerke in der Polsenz

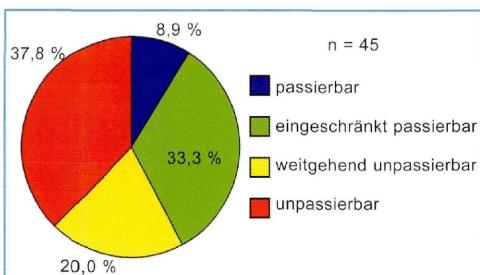
Betrachtet man die Passierbarkeit flussaufwärts, so sind nur 8,9 % der Einbauten problemlos überwindbar (Abb. 5.28). 33,3 %, also genau ein Drittel der Hindernisse ist wenigstens eingeschränkt passierbar. 20 % können nur unter äußerst günstigen Bedingungen überwunden werden, sind definitionsgemäß also als weitgehend unpassierbar einzustufen. Mehr als ein Drittel, exakt 37,8 %

Abb. 5.28: Passierbarkeit für flussaufwärts wandernde Fische in der Polsenz

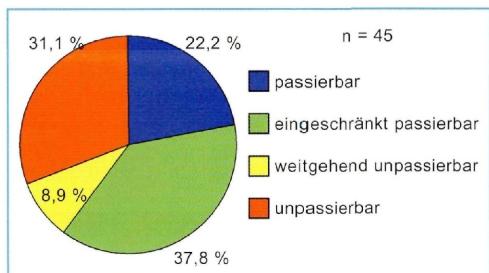
Abb. 5.29: Passierbarkeit für flussabwärts wandernde Fische in der Polsenz

Flussabwärts wandernde Fische können 22,2 % der 45 Querbauwerke problemlos passieren, weitere 37,8 % zumindest eingeschränkt (Abb. 5.29). Mit 8,9 % ist ein sehr geringer Anteil weitgehend unpassierbar, der Anteil völlig unpassierbarer Einbauten liegt dagegen mit 31,1 % wieder wesentlich höher.

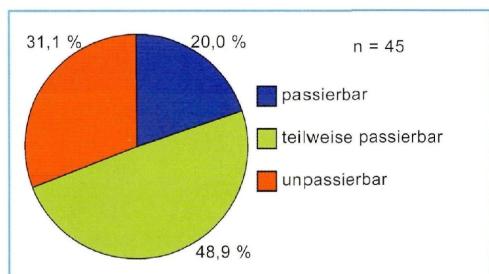
Abb. 5.30: Passierbarkeit für Benthosorganismen in der Polsenz

Bezüglich der Benthospassierbarkeit stellen 20 % der künstlichen Einbauten kein Problem dar (Abb. 5.30). Dagegen ist mit 48,9 % nahezu die Hälfte nur teilweise passierbar, und mit 31,1 % ein weiteres knappes Drittel völlig unüberwindbar.

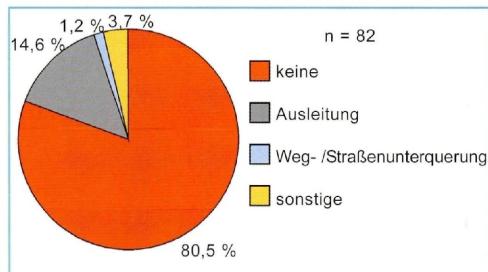
Da Regulierungsbauwerke nicht über eine Nutzung entsprechend der in Kap. 4 formulierten Definition verfügen, ist die überwiegende Anzahl dieser Sohlneinbauten in jenen 80,5 % beinhaltet, die aktuell nicht genutzt werden (Abb. 5.34).

Abb. 5.34: Aktuelle Nutzung der Querbauwerke in der Trautnach

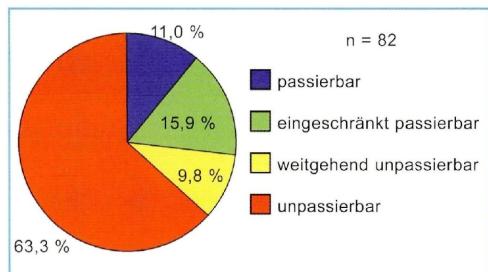
Betrachtet man die Passierbarkeit der Querbauwerke in der Trautnach, so schlägt sich erneut die Art der Regulierung in den Zahlen nieder. Aufgrund der hohen Sohlabstürze zum Gefälleabbau sind mit 63,3 % weit mehr als die Hälfte der Einbauten für flussaufwärts wandernde Fische nicht passierbar (Abb. 5.35).

Die Prozentsätze für flussaufwärts weitgehend unpassierbare (9,8 %), eingeschränkt passierbare (15,9 %) und problemlos passierbare (11,0 %) Querbauwerke liegen relativ nahe beieinander.

Abb. 5.35: Passierbarkeit für flussaufwärts wandernde Fische in der Trautnach

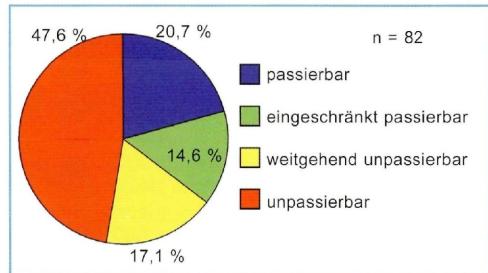
Die Regulierungsmethode erklärt auch die schlechten Werte bezüglich der Passierbarkeit der Querbauwerke für flussabwärts wandernde Fische (Abb. 5.36). Der Anteil problemlos passierbarer Einbauten liegt bei 20,7 %, derjenige für eingeschränkt passierbare bei 14,6 %. Weitgehend unpassierbar sind weitere 17,1 %. Der mit 47,6 % sehr hohe Wert für unpassierbare Wanderhindernisse in der flussabwärtigen Richtung ist auf die bauliche Aus-

Abb. 5.36: Passierbarkeit für flussabwärts wandernde Fische in der Trautnach

führung der Sohlstabilisierungsbauwerke zurückzuführen. Sie sind in der Regel auf der ganzen Breite von einem dünnen Wasserfilm überströmt, der bei Normalwasserständen weder auf noch abwärts passierbar ist (Abb. 5.37).

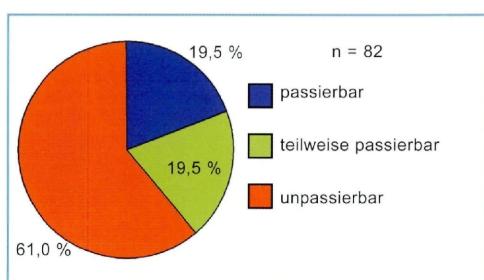
teilweise passierbar (Abb. 5.38). Völlig unpassierbar ist dagegen mit 61 % die überwiegende Zahl der Einbauten.

Betrachtet man auf Abb. 5.37 die glatte und fast senkrechte Bauausführung des Wehrkörpers, so ist verständlich, wieso diese Bauwerke auch für die Benthosorganismen ein absolutes Wanderhindernis darstellen. Etwa ein Fünftel, genau 19,5 % der Querbauwerke in der Trattnach, sind für Benthostiere problemlos, weitere 19,5 % zum mindest

Abb. 5.38: Passierbarkeit für Benthosorganismen in der Trattnach

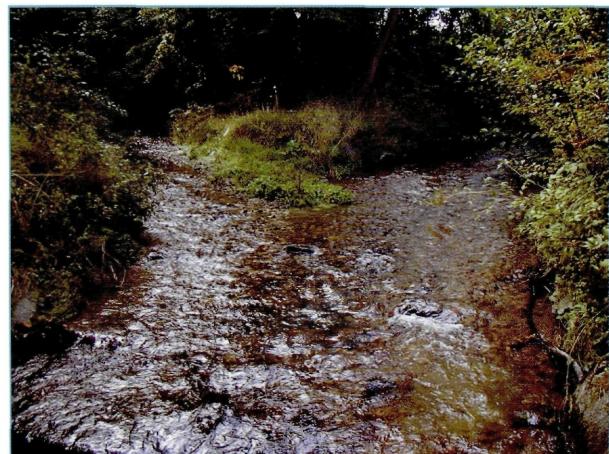
Etwas größere Zuflüsse mit problemlos passierbaren Mündungsbereichen finden sich fast ausschließlich im Trautnach-Oberlauf. Zum Beispiel mündet der Aubach völlig natürlich erhalten, mit einem Abfluss von mehr als 10 l/s nahe Schwarzgrub in die Trautnach. Ebenfalls über eine problemlos durchwanderbare Mündung verfügen die Zuflüsse aus Untergmain, Zeißerding und Holzhäuseln. Der kleine Bach aus der Ortschaft Niederentern in Abb. 5.40 stellt ebenfalls ein Beispiel für einen natürlichen Mündungsbereich dar.

Abb. 5.40: Der Zufluss aus Niederentern, im Bild links, hat einen problemlos passierbaren Mündungsbereich

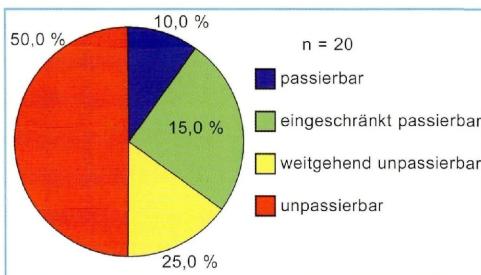
Für flussaufwärts wandernde Fische sind nur 10 % der Querbauwerke uneingeschränkt passierbar (Abb. 5.42). 25 % der Einbauten sind eingeschränkt passierbar, weitere 15 % weitgehend unpassierbar. Mit Abstand der größte Anteil, nämlich die Hälfte aller Hindernisse, ist in flussaufwärtiger Richtung völlig unpassierbar.

Abb. 5.42: Passierbarkeit für flussaufwärts wandernde Fische im Gebersdorfer Bach

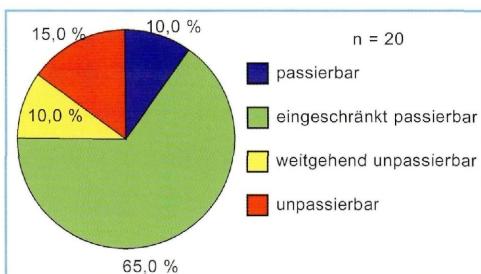
Für flussabwärts wandernde Fische sieht die Situation bezüglich der Passierbarkeit um so besser aus (Abb. 5.43). Es sind zwar ebenfalls nur 10 % der Querbauwerke passierbar, der überwiegende Anteil mit 65 % ist aber eingeschränkt zumindest bei höheren Wasserständen überwindbar. Noch einmal 10 % der Einbauten sind weitgehend unpassierbar und mit 15 % ist ein verhältnismäßig geringer Prozentsatz völlig unpassierbar.

Abb. 5.43: Passierbarkeit für flussabwärts wandernde Fische im Gebersdorfer Bach

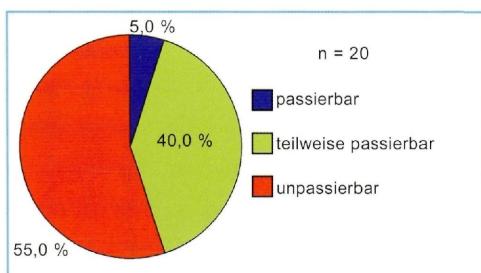
Bezüglich der Passierbarkeit für die Benthosgemeinschaft sind die Querbauwerke im Gebersdorfer Bach ein großes Problem (Abb. 5.44). Die Straßendurchlässe sind in der Regel mit glatter Betonsohle ausgeführt, was dazu beiträgt, dass 55 % aller Querbauwerke nicht passierbar sind. 40 % sind nur zum Teil für Benthostiere passierbar und lediglich 5 %, also ein einziges Bauwerk, stellen kein Problem hinsichtlich der Durchwanderung dar.

Abb. 5.44: Passierbarkeit für Benthosorganismen im Gebersdorfer Bach

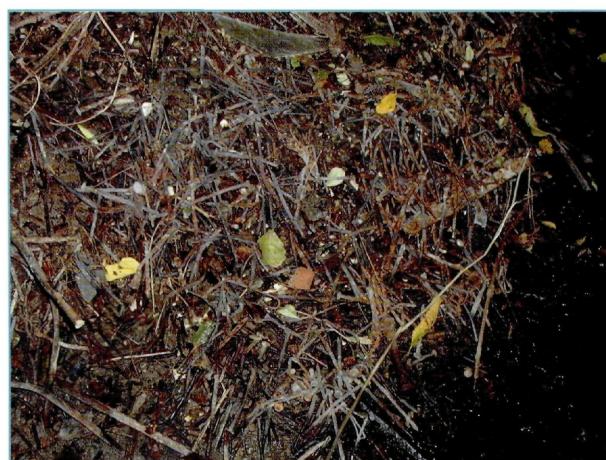
Eine Besonderheit findet sich wenige hundert Meter flussabwärts der Ortschaft Ragering, wo die Uferböschung offensichtlich seit geraumer Zeit als Aschedeponie verwendet wird.

Abertausende Nägel stecken in den Aschehaußen, die die Ufer über mehrere zehn Meter säumen (Abb. 5.48).

Abb. 5.48: Unterhalb der Ortschaft Ragering bedecken Aschedeponien mit unzähligen Nägeln die Uferböschung

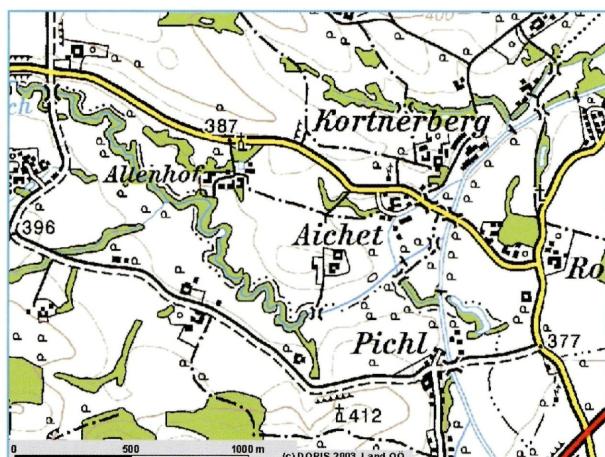
Der Stillbach wird etwa 200 m vor der Einmündung in die Trattnach mittels eines knapp 5 m hohen Wehres aufgestaut (Querbauwerk Nr. 6/5-1). Die Trattnach wird 300 m flussabwärts der Ortschaft Pichl ebenfalls aufgestaut, das entsprechende Querbauwerk trägt die Nummer 6-39 und ist etwa 4 m hoch. Die ganze Wasserführung der Trattnach wird mittels eines Kanals in den Stauraum des Stillbaches eingeleitet. Von dort wird nahezu der gesamte Abfluss von Trattnach und Stillbach in einem Mühlbach zur Energiegewinnung dem Sägewerk in Aichel zugeführt. Die beschriebene Situation bringt aus gewässerökologischer Sicht eine ganze Reihe von Problemen mit sich, die hier kurz aufgezählt werden:

- Das Mutterbett der Trattnach fällt über etwa 200 m Länge fast völlig trocken. Für eine kaum wahrnehmbare Dotation sorgen einige Liter pro Sekunde, die durch die undichte Wehrklappe sickern.
- Der Stillbach ist vom genannten Wehr bis zur Mündung völlig verbaut und in Form eines Hoch-

Abb. 5.49: Die Situation an der Stillbach-Mündung, wie sie in der ÖK50 dargestellt ist

wasserentlastungskanals ausgeführt. Das Mutterbett war zum Begehungszeitpunkt zwar mit etwa 40 l/s Restwasser dotiert, der Kanal ist aber auch in diesem Fall als Lebensraum nur minderwertig.

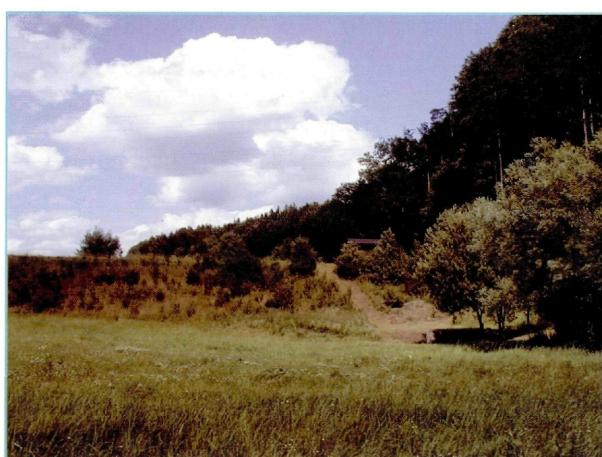
Abb. 5.62: Der Erddamm dient dem Rückhalt von Hochwässern im Wilden Innbach

eines hohen Erddammes, der die Wassermengen in einen kleinen Talkessel zurück staut (Abb. 5.62). Leider ist das Ablassbauwerk sehr technisch ausgeführt und daher für die Gewässerfauna unpassierbar (siehe Kap. 5.2.20.2).

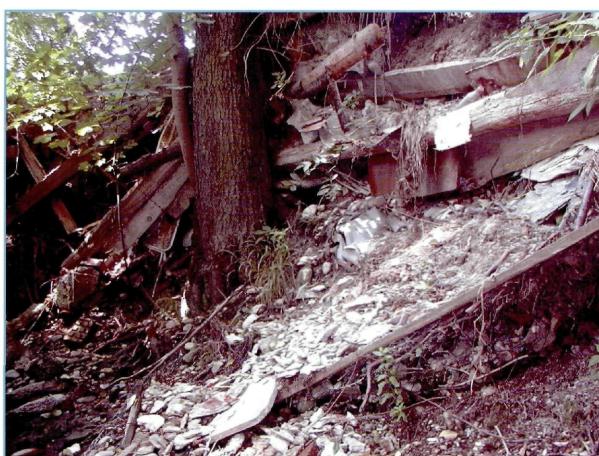
Abb. 6.1: Private Ufersicherung am Stillbach im Ortsgebiet von Gassen

Abb. 6.1. Angesichts solcher Verbauungen stellt sich die Frage, ob der Hochwasserschutz in diesen Fällen nicht eher ein Vorwand für die praktische Entsorgung von Bauschutt und Zivilisationsmüll ist.

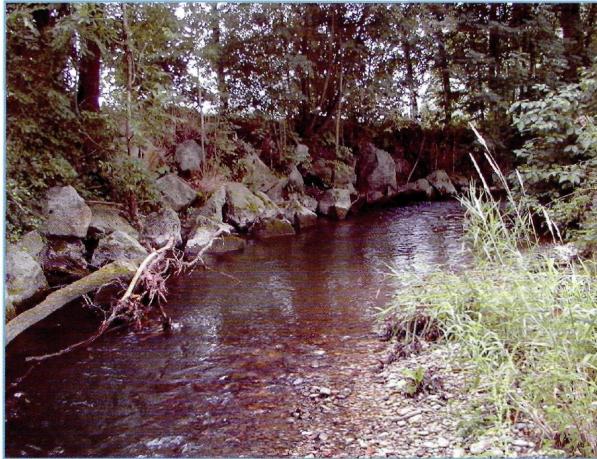
Darauf folgen etwa 2 km der Klasse 2-3 flussaufwärts von Hofkirchen an der Trattnach. Es ist diese eine nicht völlig durchregulierte, aber zumindest im Pralluferbereich und häufig auch dazwischen sehr massiv verbaute Gewässerstrecke (Abb. 6.7). Die Verbauungen reichen zum Teil auch weit bis in die Gewässersohle hinein.

Abb. 6.7: Flussaufwärts von Hofkirchen an der Trattnach sind fast alle Prallufer massiv gesichert

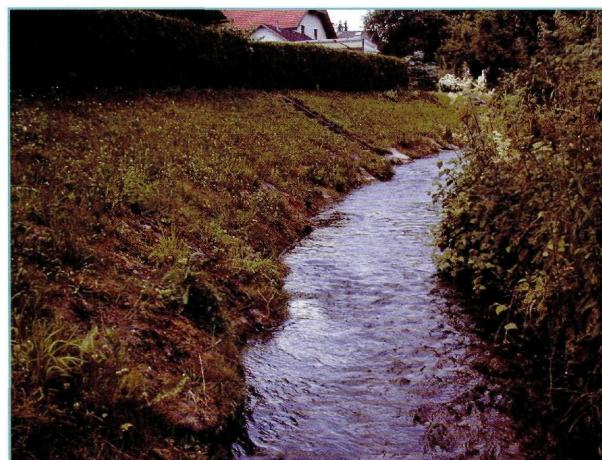
Von der Mündung flussaufwärts bis zur Eisenbahnunterquerung sind die Uferlinien des Baches weitgehend unbeeinflusst und daher mit der Klasse 1 zu bewerten. Durch den dicht besiedelten Ortsrand von Schallerbach wird das Gewässer in einem riesigen Trapezprofil geführt, die Ufer sind ebenso wie die Sohle durchgehend stabilisiert (Abb. 6.8).

Abb. 6.8: Der Gebersdorfer Bach ist im Ortsgebiet von Schallerbach abschnittsweise kanalisiert

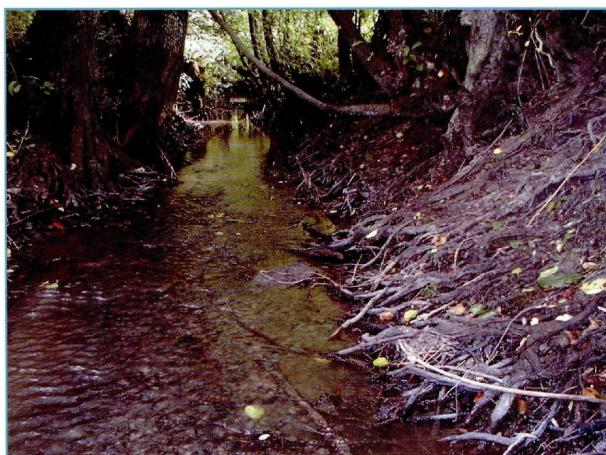
Abb. 6.10: Große Bäume schützen mit ihren Wurzeln die Böschungen des Eckerbaches vor Erosion

Die folgenden etwa 400 m ist der Bach völlig unverbaut. Allerdings sind die Böschungsoberkanten von alten, großen Bäumen gesäumt, die offensichtlich gut gepflegt werden und so eine Art natürlicher Regulierung bilden. Die flächig die Böschungen bedeckenden Wurzeln bilden einen sehr stabilen Erosionsschutz, woraus auch die Eintiefung des Bachbettes folgt (Abb. 6.10). Das Entwicklungspotenzial der Uferlinie ist aber trotzdem mit der Klasse 1 zu bewerten.

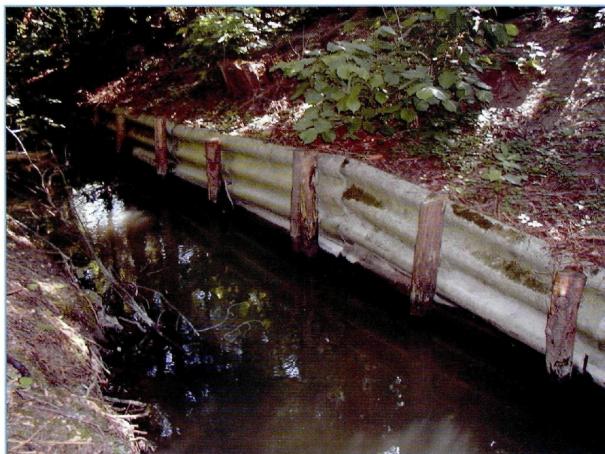
Abb. 6.11: Im Siedlungsbereich sind die Ufer des Krenglbaches häufig von privater Hand verbaut

hend natürliche, von einem breiten Vegetationsgürtel begleitete Ufer. Durch das Ortsgebiet von Krenglbach nimmt die Zahl privater Uferverbauungen nahezu zwangsläufig zu, was die Einteilung der Uferlinie in die Klasse 2 bedingt (Abb. 6.11).

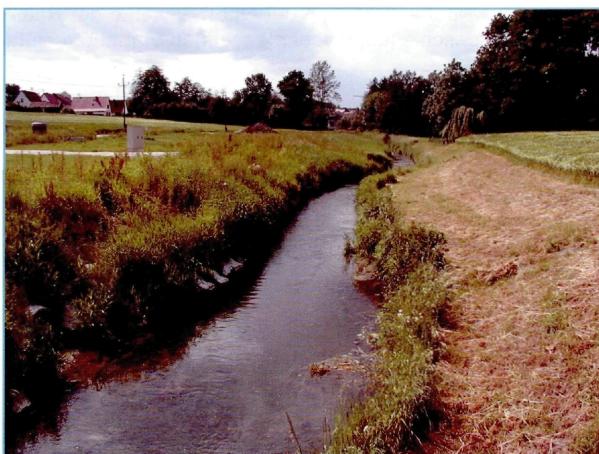
Abb. 7.5: Die Polsenz ist bei St. Marienkirchen ein Relikt aus jener Zeit, da Flüsse zum Schutz landwirtschaftlicher Flächen kanalisierte wurden

Die Querbauwerke im regulierten beziehungsweise kanalisierten Abschnitt der Polsenz werden sinnvollerweise im Zuge eines generellen Renaturierungsprojektes entfernt, weshalb sie in der Tabelle der zehn wichtigsten Sanierungsstandorte nicht aufgeführt sind. Auch in diesem Fall wurde die Begradigung und Verbauung des Flusses zur Landgewinnung durchgeführt (Abb. 7.5). Der heute nicht mehr vertretbare Schutz landwirtschaftlicher Flächen sollte zugunsten eines naturnahen Gewässers bei gleichzeitiger Berücksichtigung der Möglichkeiten eines zeitgemäßen, dezentralen Hochwasserschutzes eine Reihe entscheidender Verbesserungen für Natur und Menschen bringen.

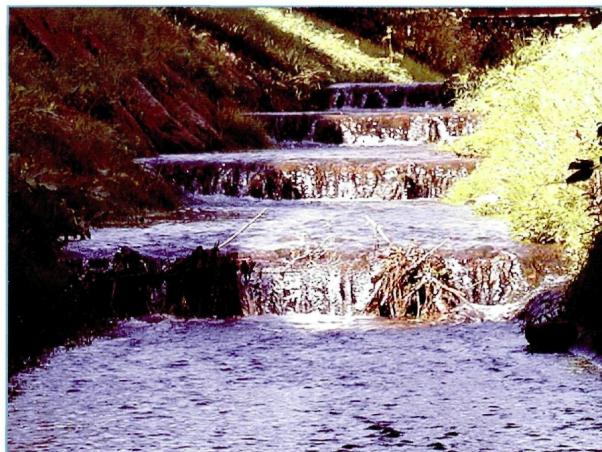
Unter der Zielvorgabe der Verbesserung der Einwanderungsmöglichkeiten der Fischfauna in den Steinbach sind die Querbauwerke Nr. 6/3-1 bis 6/3-4 vorrangig zu sanieren (Abb. 7.6; Tab. 7.13). Auch hier ist eine Renaturierung des gesamten, über mehrere hundert Meter Länge regulierten Bachlaufes lokalen Einzelmaßnahmen vorzuziehen.

Abb. 7.6: Die Sanierung des Steinbach-Unterlaufes muss unter Berücksichtigung des Steinkrebsbestandes erfolgen

Mit Ausnahme des Querbauwerkes Nr. 6/3-9 sind die restlichen, zum größten Teil aus Schutt und losen Blöcken bestehenden Einbauten entweder in aufgelöste Rampen umzubauen oder ersatzlos zu entfernen.

Außerhalb Grieskirchens ist das Gewässer morphologisch weitgehend naturnah erhalten. Der in den meisten Siedlungsbereichen die Böschungen und das Bachbett bedeckende Bauschutt bildet zwar viele künstliche Strukturen als Wohnraum für Steinkrebs, er sollte aber allein schon aus ästhetischen Gründen weggeräumt werden.
