# Wehrkataster des Gurtenbaches und seiner Zuflüsse

Gewässerschutz-  
Bericht 40

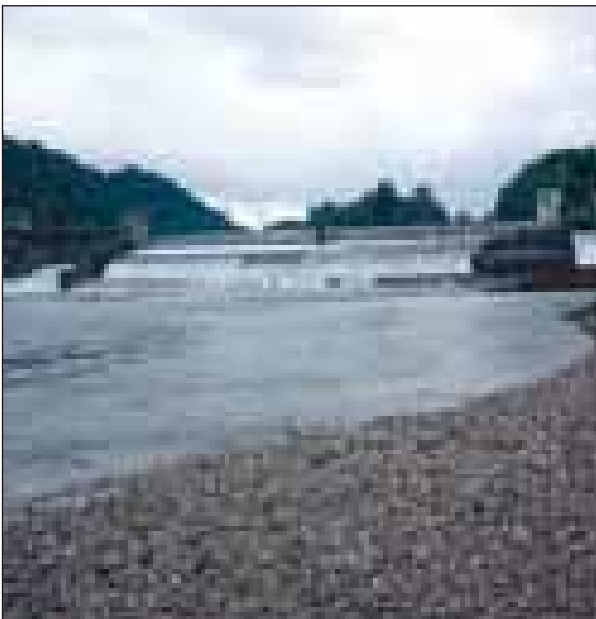
Aber nicht nur die großen Dämme und Wasserkraftwerke stellen in diesem Zusammenhang ein Problem dar (**Abb. 3**). Selbst niedrige Einbauten können unüberwindbare Wanderhindernisse darstellen. *OVIDIO & PHILIPPART (2002)* geben beispielsweise an, dass ein 45 cm hohes Querbauwerk auch für vergleichsweise gute Schwimmer wie Salmoniden unpassierbar ist, wenn kein ausreichend großer Wehrkolk vorliegt. Für bodenorientierte Fische und Kleinfischarten kann schon ein wenige Zentimeter hoher abgelöster Überfall ein unüberwindbares Hindernis darstellen (**Abb. 4**, z.B. *BLESS 1990*, *BOHL 1999*).

**Abb. 3:** Große Dämme stellen ein unpassierbares Wanderhindernis für die aquatische Fauna dar

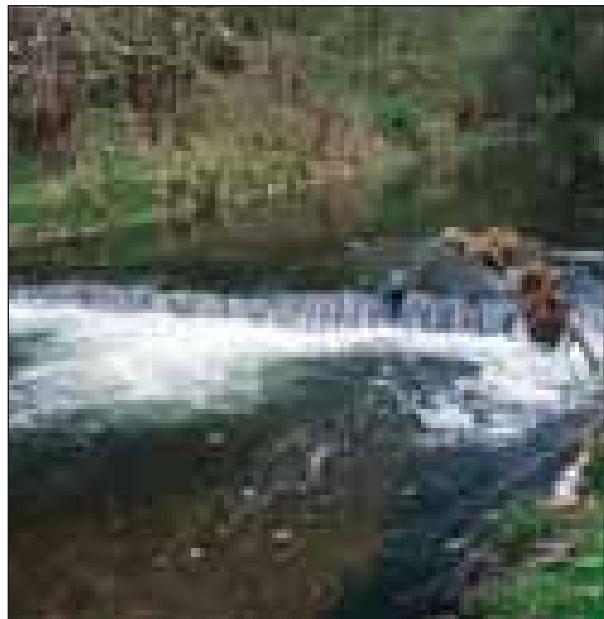
**Abb. 4:** Ein abgelöster Wasserstrahl stellt für bodenorientierte Fische ein Wanderhindernis dar

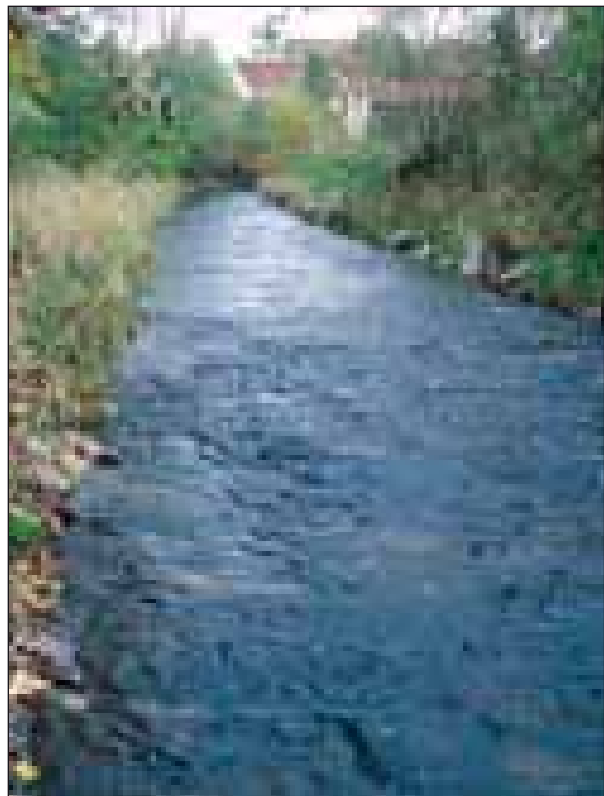
durch landwirtschaftlich intensiv genutztes Gebiet, was sich in teils massiven Ablagerungen von Feinsediment auf der Gewässersohle widerspiegelt. Trotz der intensiven anthropogenen Nutzung des Umlandes sind zahlreiche Abschnitte des Hauptgewässers und der Zuflüsse über weite Strecken weitgehend natürlich erhalten geblieben. Im Bereich der Siedlungszentren weisen die Gewässer jedoch zum Teil sehr harte Verbauungslinien auf, die die Dynamik und das Entwicklungspotential der Bäche unterbinden (**Abb. 8**).

Abb. 8: Der Gurtenbach wird in der Marktgemeinde Obernberg am Inn in einem regulierten Bachbett geführt

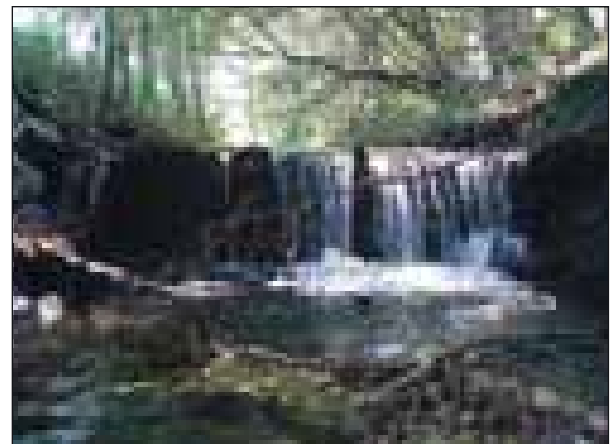
Abb. 17: Ein abgelöster Wasserstrahl ist für die aquatische Fauna nicht durchwanderbar (Foto: Ellrechinger Bach)

Fauna nicht durchschwommen werden und ist daher nicht passierbar. (**Abb. 17**)

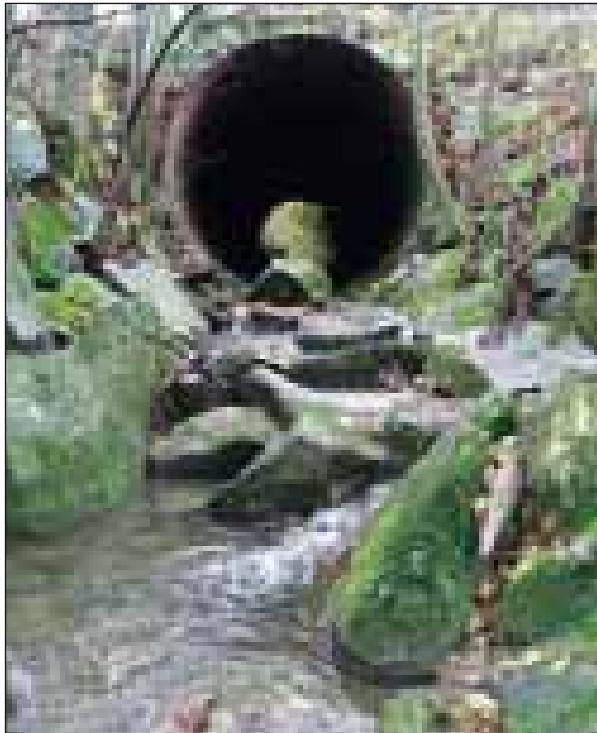
- Große Blöcke die häufig im Bachbett verlegt werden, um beispielsweise die Sohle für den Hochwasserfall zu stabilisieren, führen zu einer ähnlichen Situation. Der Wasserkörper wird mehrfach aufgeteilt und verliert sich zwischen den Blöcken. (**Abb. 19**).

**Abb. 19:** Verliert sich der Wasserkörper zwischen großen Blöcken, ist eine Migration nahezu unmöglich (Foto: Gurtenbach)

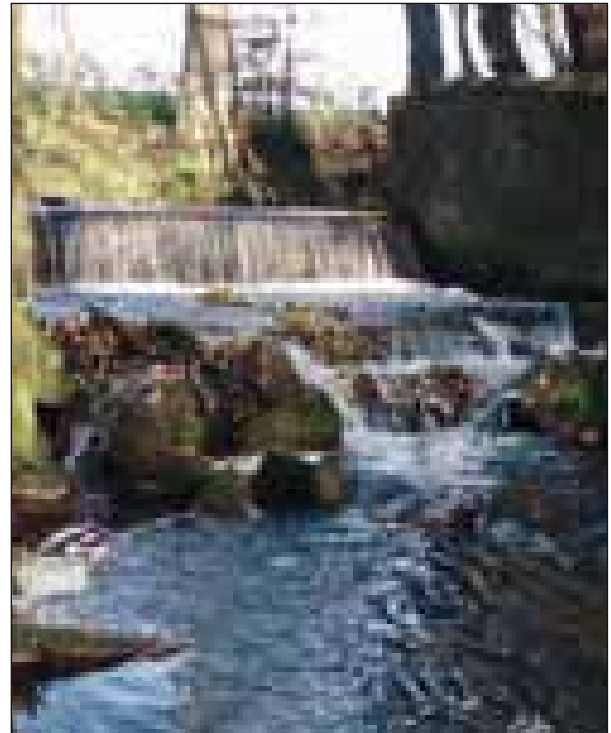
**Abb. 20:** Dieser Querbauwerksstandort verfügt über eine ganze Reihe konstruktiver Merkmale (siehe Text), die die Passierbarkeit verhindern (Foto: Gurtenbach)

Querbauwerke vereinen oft mehrere Kriterien für die Einschränkung der Passierbarkeit in sich. Als Beispiel ist in **Abb. 20** ein Einbau dargestellt, dessen Sohle glatt ausgeführt und flach und breit überströmt ist. Gleiches gilt für die Überfallkante, an der zudem ein abgelöster Überfall besteht.

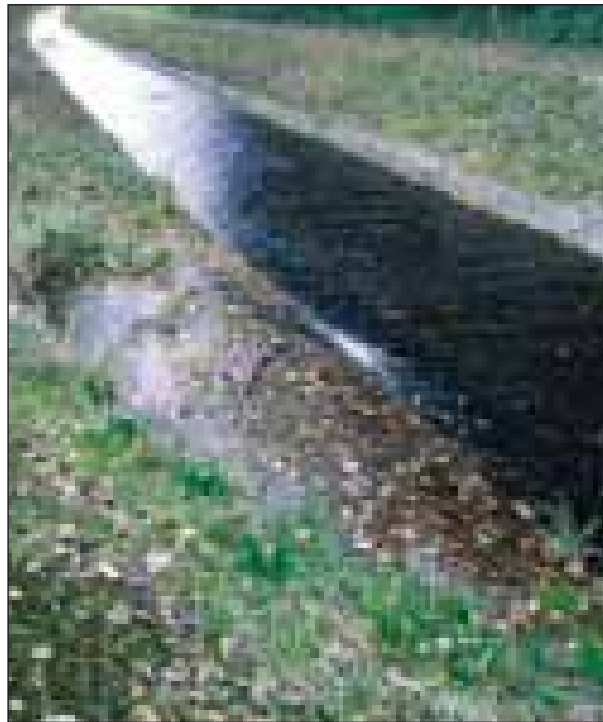
**Abb. 21: Ein prioritärer Sanierungsstandort ist die Mündung des Doblaches in den Gurtenbach**

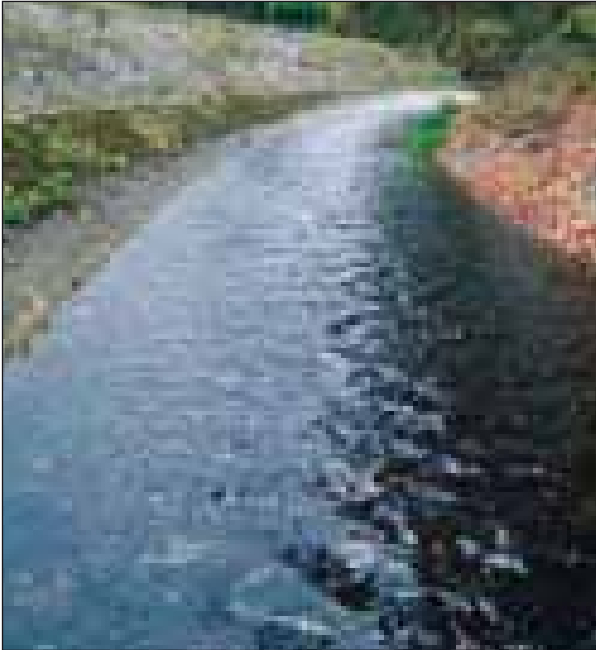
de Oberberg am Inn nicht nur mittels zahlreicher Querbauwerke stabilisiert, sondern auch die Gewässersohle über weite Strecken betoniert geführt (Abb. 27).

**Abb. 27:** Der Gurtenbach wird flussauf der Mündung in den Inn in einem Betonbett geführt

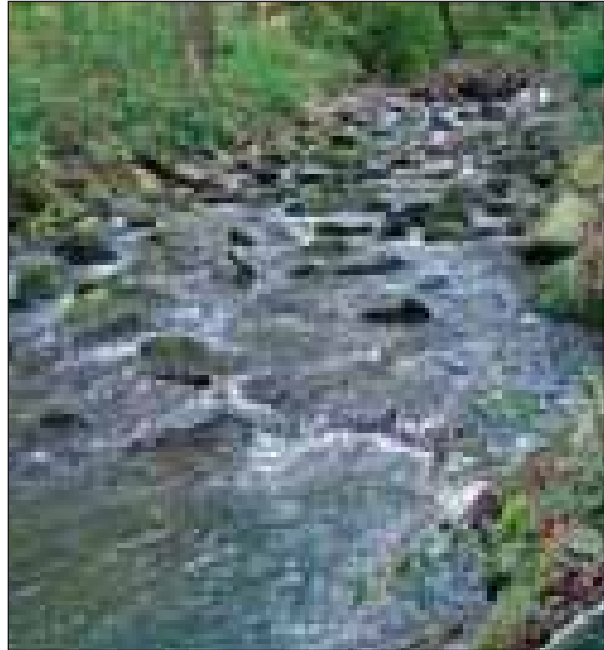
**Abb. 28:** Aufgelöste Rampe im Gurtenbach auf Höhe der Lohmühle

Ergänzend sei noch angemerkt, dass zahlreiche aktuell ungenutzte Wehranlagen seitens des Gewässerbezirks Braunau in aufgelöste Rampen umgewandelt wurden, die in vorliegender Erfassung nicht als Organismenwanderhilfen ausgewiesen werden. Als Beispiel ist in **Abb. 28** das Querbauwerk Nr. 1-36, eine aufgelöste Rampe 50 m flussaufwärts der Lohmühle, zu sehen.

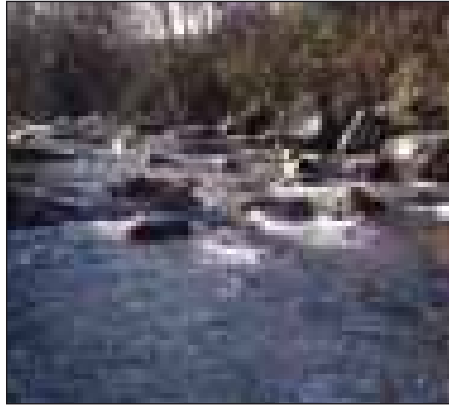
umgebaut, die das Längskontinuum für die aquatische Lebewelt wiederherstellen (**Abb. 35**, z.B. PETZ-GLECHNER et al. 2006).

**Abb. 35:** Aufgelöste Rampe im Mittellauf des Gurtenbaches

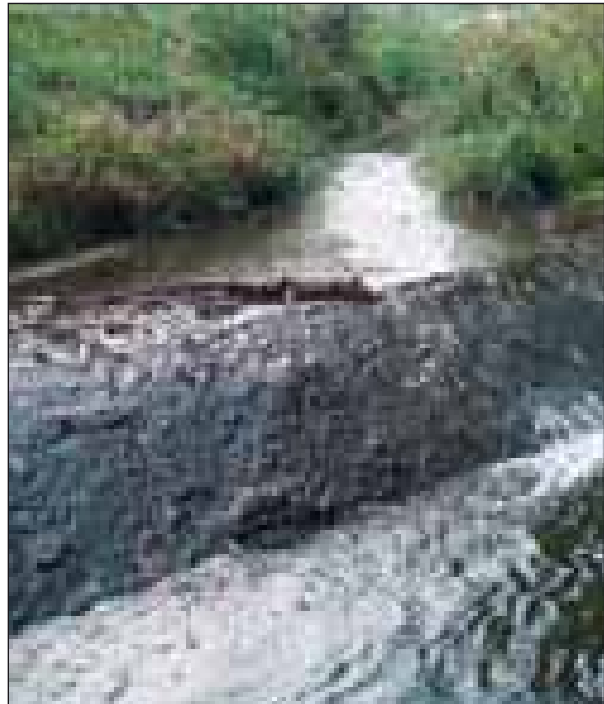
Ein deutlich größeres Problem stellen im Gewässersystem Gurtenbach die Mündungsbereiche einiger kartierter Zuflüsse mit Einzugsgebieten > 5 km<sup>2</sup> dar, die teilweise infolge massiver Blockwurfsicherung (Abb. 42) und der sukzessiven Eintiefung des Hauptgewässers vom Gurtenbach abgeschnitten sind. Diese Situation trifft vor allem auf den Nonsbach und den Doblbach zu, deren Mündungsbereiche für die aquatische Fauna teilweise völlig unpassierbar sind (Abb. 41). Auch aus anderen Ländern, z.B. aus der Schweiz, ist dieses Problem bekannt (MEILI *et al.* 2004). Durch die fehlende Anbindung sind wichtige kleine Zuflüsse für die aquatische Fauna aus dem Hauptfluss als Laich- und Aufwuchsgewässer oft nicht oder nur sehr eingeschränkt nutzbar.

**Abb. 41:** Die Konnektivität mit dem Nonsbach ist durch die Uferverbauung des Gurtenbaches unterbrochen

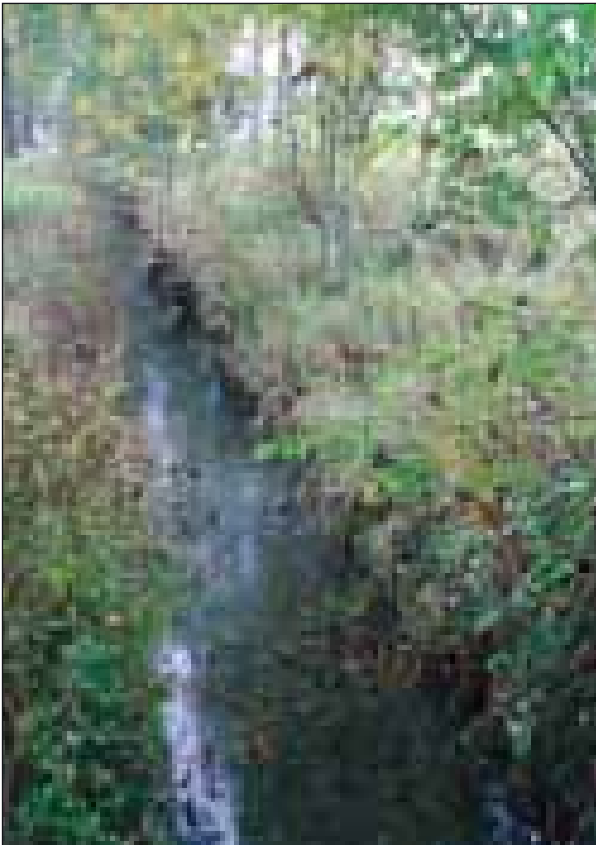
Der Oberlauf des Ellrechinger Baches ist abschnittsweise morphologisch stark überformt. Der Bach wird über weite Strecken in einem begradigten und teils auch kanalisierten Lauf geführt (Abb. 48).

**Abb. 48:** Kanalisierter Abschnitt des Ellrechinger Baches flussab der Ortschaft Weilbach

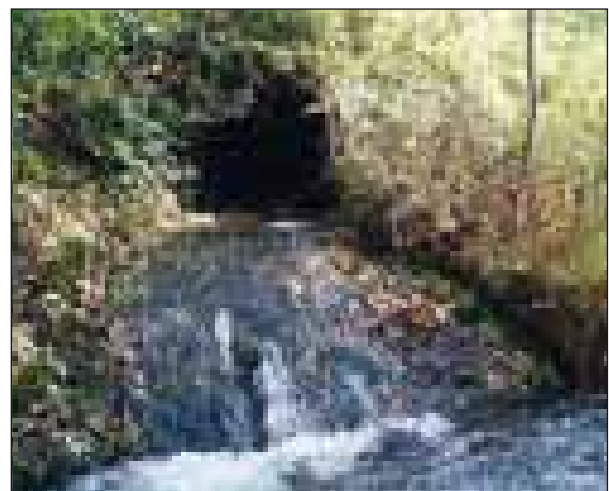
Der Murhamer Bach ist im Mündungsbereich und im flussaufwärts anschließenden, verrohrten Abschnitt für Fische und Makrozoobenthosorganismen völlig unpassierbar (Abb. 52). Das Gewässer wird flussauf der Mündung auf einer Länge von mehr als 100 m in einem Betonrohr unter einer landwirtschaftlichen Nutzfläche geführt. Flussauf dieses massiven Eingriffes weist der Bach bis zum oberen Untersuchungsende über weite Strecken einen naturnahen, gestreckten Verlauf auf. Aufgrund der intensiven landwirtschaftlichen Bewirtschaftung des Umlandes zeigt sich jedoch eine durchgehende Feinsedimentauflage auf der Gewässersohle. Über weite Strecken wird der Bachlauf von

Abb. 52: Der Mündungsbereich des Murhamer Baches ist für die aquatische Fauna nicht passierbar

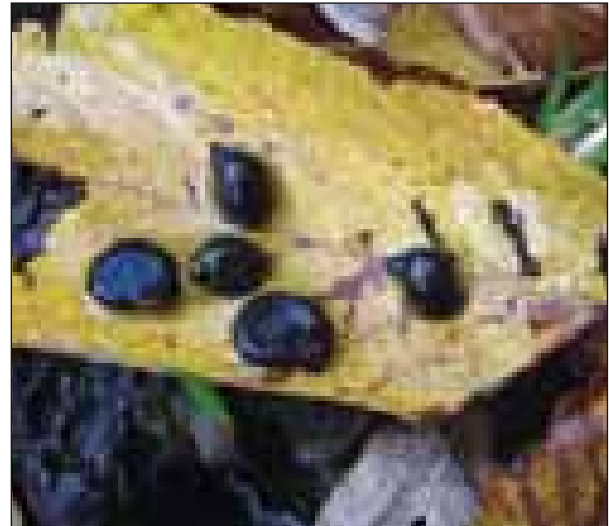
Abb. 58: Wasserschnecken aus dem Simetshamer Bach

es sich um die Art *Radix peregra*) und der Planorbidae (Abb. 58). Diese sind typisch für stehende und langsam fließende, warme Gewässer mit hohem Wasserpflanzenaufkommen und schlammigem Grund (BAYERISCHES LANDESAMT FÜR WASSERWIRTSCHAFT 1996). Ihr massenhaftes Auftreten ist sicherlich mit der merklichen Beeinträchtigung durch die intensive landwirtschaftliche Umlandnutzung in Verbindung zu bringen.

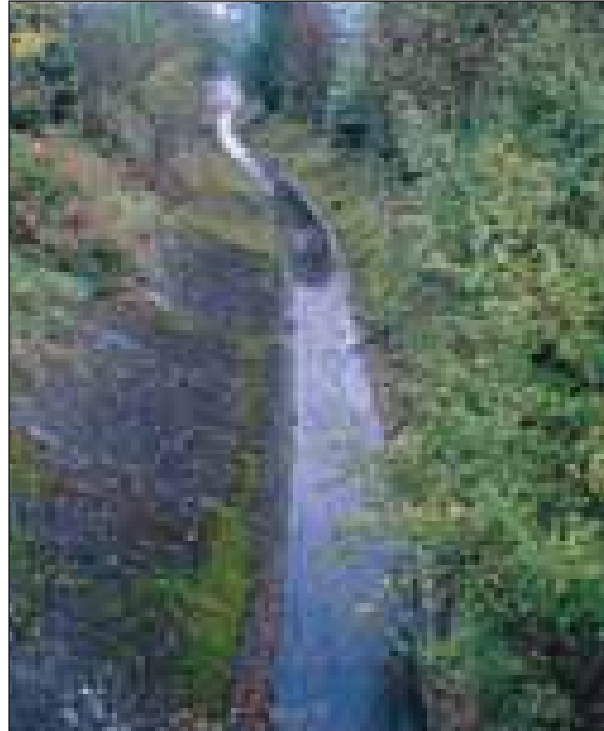
Der Doblbach entspringt auf einer Seehöhe von etwa 350 m im Süden der Ortschaft Pfaffing in der Gemeinde Reichersberg und fließt in nordwestlicher Richtung, bis er flussauf der Kläranlage der Marktgemeinde Obernberg am Inn rechtsufrig in den Gurtenbach mündet. Der Bach weist ein Einzugsgebiet von 5,0 km<sup>2</sup> auf und wurde auf einer Länge von etwa 1,4 km untersucht. Der Mündungsbereich ist für die aquatische Fauna völlig unpassierbar. Weiter flussaufwärts schließt ein kanalisierter Abschnitt an, der als Lebensraum praktisch nicht genutzt werden kann (**Abb. 59**).

Abb. 59: Kanalisierter Abschnitt im Unterlauf des Doblaches

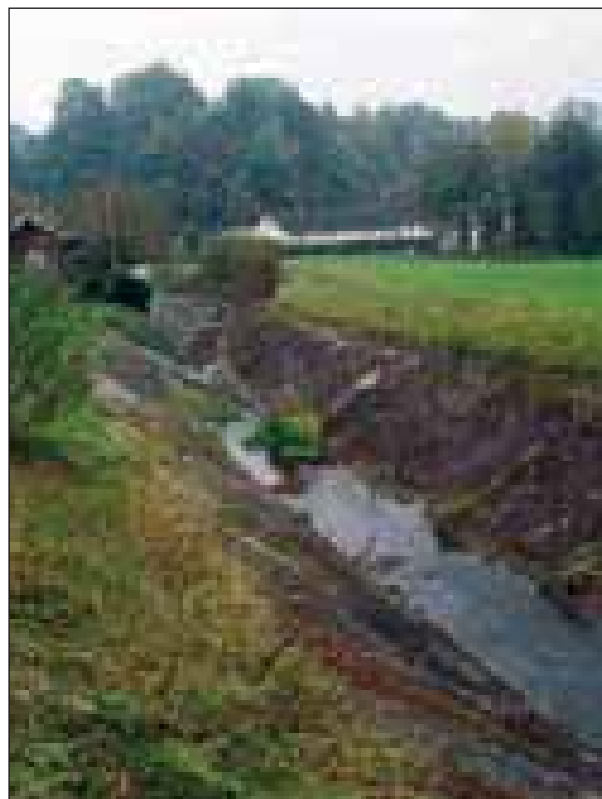
Weiters wird ersichtlich, dass der Doblbach als einer der kleinsten Zuflüsse des Gurtenbaches mit knapp 29% seiner Lauflänge in einem regulierten und/oder kanalisiertem Bachbett geführt wird (**Abb. 62**). Damit weist dieser Bach die am stärksten anthropogen veränderte Uferlinie des gesamten Gewässersystems auf (**Abb. 63**).

**Abb. 62: Der Doblbach wird in seinem Unterlauf in einem kanalisiertem Bachbett geführt**

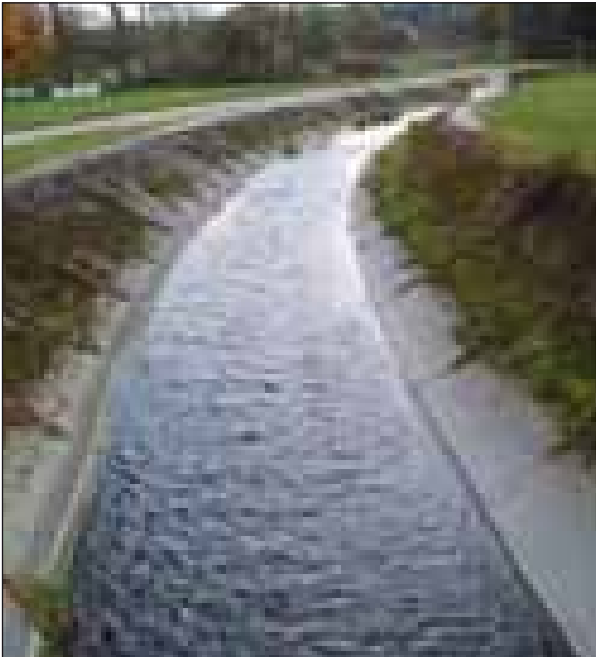
Der Gurtenbach weist auf den ersten knapp 1,4 km flussauf der Mündung in den Inn ein trapezförmig kanalisiertes Bachbett auf, das der Längsverbauungsklasse 4 zuzuordnen ist. Das gesamte Bachbett ist betoniert und durch einen gestreckten Verlauf charakterisiert, der keinerlei ökologisch wertvolle Strukturen beinhaltet und somit nicht als geeigneter Lebensraum für aquatische Organismen anzusehen ist (**Abb. 67**).

**Abb. 67:** Der Gurtenbach wird flussauf der Mündung in den Inn in einem Betonbett geführt

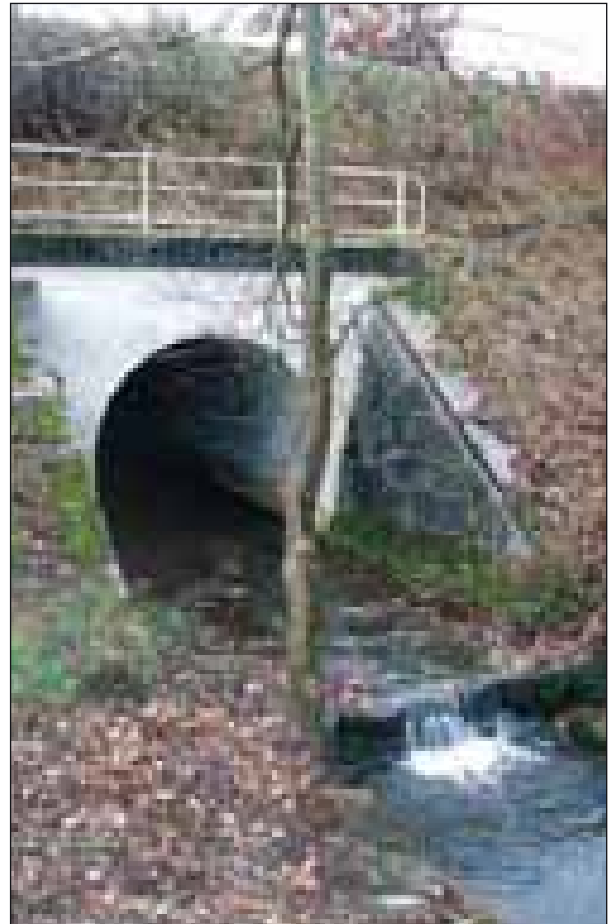
An diese Beeinträchtigung schließt ein ungefähr 1,2 km langer natürlicher Abschnitt an. Weiter flussaufwärts verfügt das Brückenbauwerk südöstlich der Ortschaft Mairing ebenfalls über eine 10 m lange Steinschichtung auf der Gewässersohle, die mit der Klasse 3-1 zu bewerten ist. Flussaufwärts folgt eine 30 m lange unbeeinträchtigte Sohle. Diese wird beim Querbauwerk Nr. 1-57 erneut durch eine rückstaubedingte Feinsedimentablagerung auf einer Länge von 60 m unterbrochen. Diese Strecke wird demzufolge mit Klasse 3-2 bewertet. Flussaufwärts erstreckt sich auf einer Lauflänge von mehr als 1,5 km ein Abschnitt mit natürlicher Korngrößenverteilung, der der Klasse 1 zuzuordnen ist. Im Oberwasser des Querbauwerkes Nr. 1-58 weist die Gewässersohle eine weitere rückstaubedingte Feinsedimentablagerung auf. Diese erstreckt sich über eine Länge von 30 m und begründet die Beurteilung mit der Klasse 3-2. Dem Gewässerverlauf Richtung Quelle folgend schließt auf einer Länge von knapp 2 km eine Strecke mit natürlicher Zusammensetzung der Sohle an, die der Bewertungsklasse 1 entspricht. Nordwestlich der Ortschaft Atzing quert mit dem Querbauwerk Nr. 1-61 eine Eisenbahntrasse den Gurtenbach (**Abb. 72**).

**Abb. 72: Im Oberlauf quert der Gurtenbach zweimal eine Eisenbahntrasse**

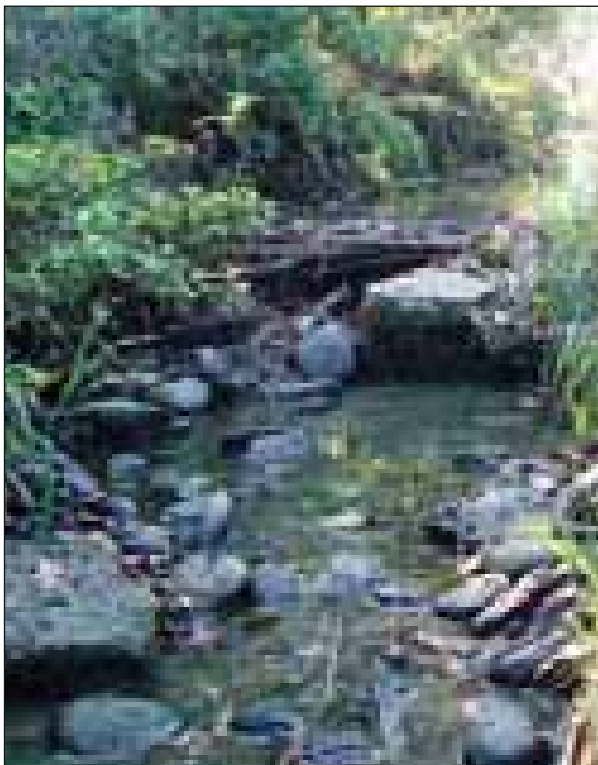
Abb. 88: Durch private Personen unprofessionell errichtete Sohleibbauten

Vor allem in kleineren Fließgewässern finden sich zahllose Sohleibbauten. Sie wurden in vielen Fällen von Privatpersonen errichtet und sind konstruktiv unprofessionell gestaltet (**Abb. 88**). Diese Bauwerke können meist verhältnismäßig einfach und zudem kostengünstig, beispielsweise im Zuge der Gewässerinstandhaltung, entfernt werden. Die Entfernung wird aus rechtlicher Sicht durch die Tatsache erleichtert, dass die Querbauwerke in der Regel illegal errichtet wurden. Aufgrund der geltenden Gesetze müssen sie deshalb beseitigt werden.

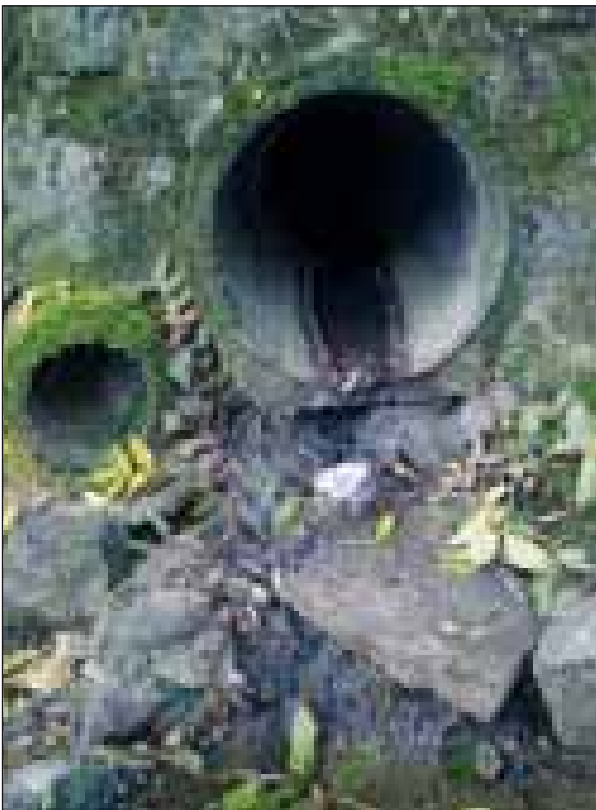
Die Abwasser- und Abfallentsorgung in und an Gewässern ist nicht nur aus ökologischer und ästhetischer Sicht unvertretbar, sondern aus rechtlicher Sicht definitiv verboten und daher strafbar (**Abb. 90**, *BLATTERER 2004, GAZVINI & MELCHER 2004*).

**Abb. 90:** Einleitung von Abwässern in den Nonsbach

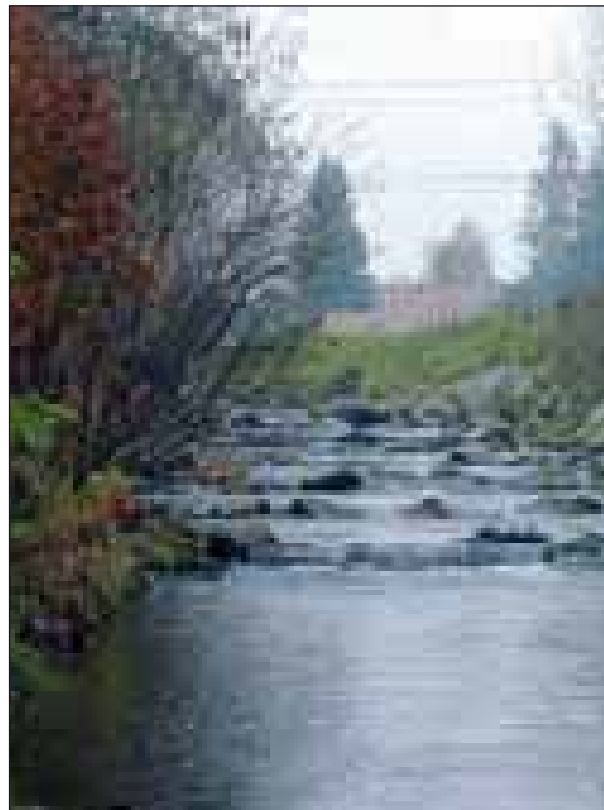
**Abb. 91:** Aufgelöste Rampe im Rieder Bach, die zur Herstellung des Längskontinuums errichtet wurde

- **Entfernen/Schleifen:** Das Querbauwerk wird je nach seiner Höhe und Lage ersatzlos weggerissen oder sukzessive abgetragen.
- **Aufgelöste Rampe:** Eine aufgelöste Rampe ist eine sehr rau ausgestaltete Sohlrampe mit möglichst geringer Neigung und unregelmäßig versetzten Blockreihen (**Abb. 91**). Sie überspannt die gesamte Gewässerbreite und kann fallweise in Form mehrerer hintereinander

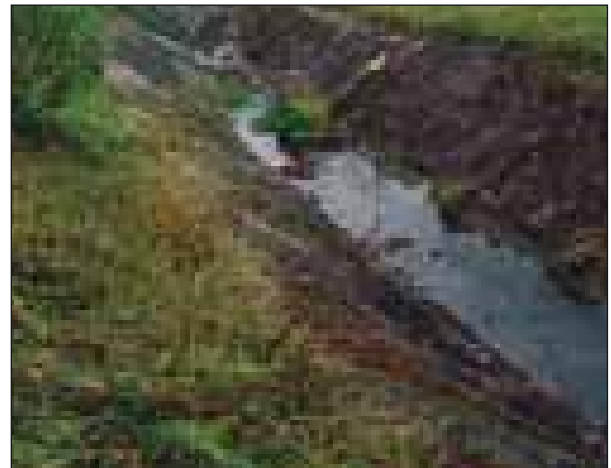
Im Gewässerabschnitt zwischen der Mündung in den Gurtenbach und dem Querbauwerk Nr. 5-2 wäre aus gewässerökologischer Sicht dringend eine Renaturierung durchzuführen (**Abb. 97**). Damit wäre der weitgehend naturnahe Oberlauf des Doblaches für die aquatische Fauna des Hauptbaches erreichbar.

Abb. 97: Der Doblbach fließt im Unterlauf in einem kanalisiertem und eingetieften Betonbett
