Über die gegenwärtige Erdfalltätigkeit im Speckbachtal bei Auerbach (Oberpfalz)

Von Renate Illmann (Erlangen)

Zusammenfassung: Seit etwa ab Mitte der siebziger Jahre in Auerbach/Oberpfalz ein tief hinabreichender Eisenerzabbau betrieben wird, der sich auf den Grundwasserstand des dortigen Karstes auswirkt, hat die Häufigkeit von Erdfällen in den Tälern von Speckbach und Flembach stark zugenommen. Die Entwicklung einiger Objekte wurde über zweieinhalb Jahre hinweg beobachtet und wird hier beschrieben, wobei auch die damit verbundenen Probleme angesprochen werden.

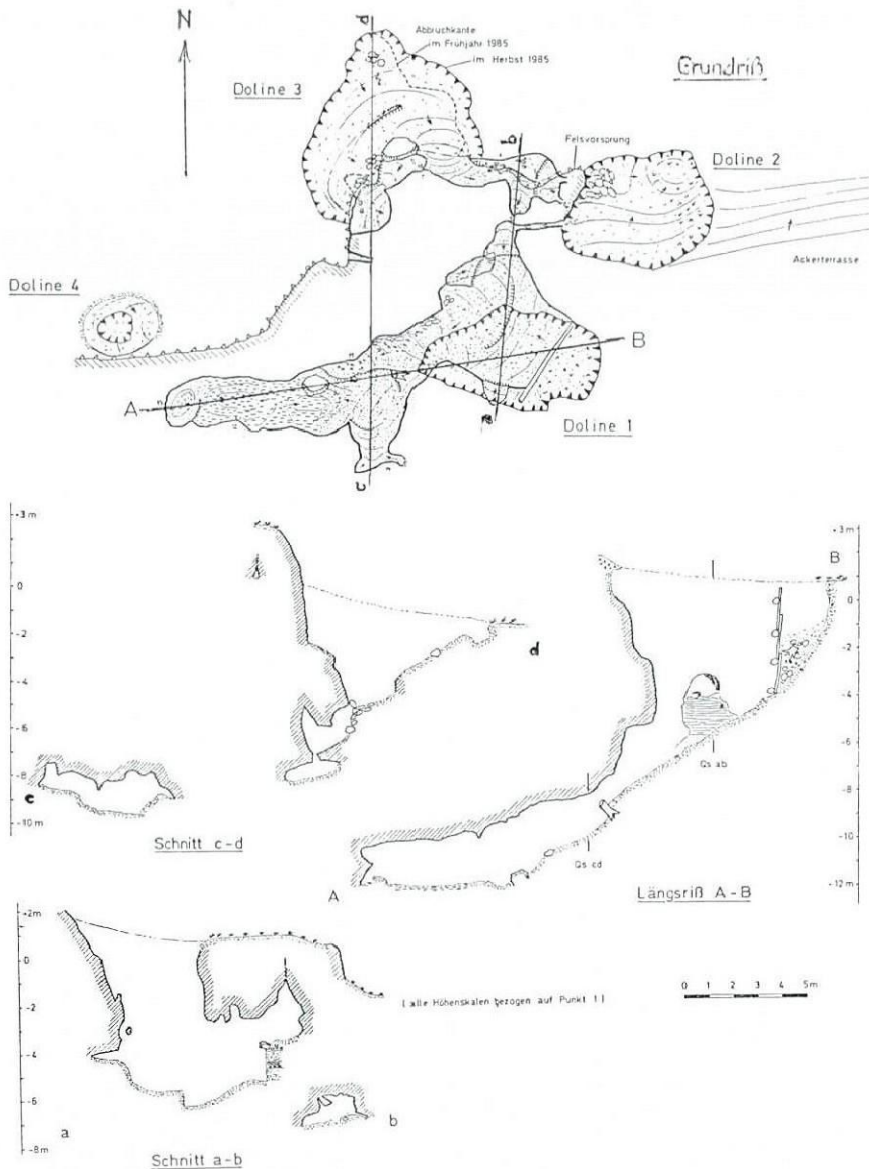
Abb. 11: Grundriß, Längsriß und Schnitte des Zwei-Bäume-Erdfalles bei Reichenbach, Fränkischer Höhlenkataster Nr. A 305. Gauß-Krüger-Koordinaten: 44/72 290–55/07 590, TK 6235 Pegnitz. Vermessung 1985 durch R. Illmann, W. Pröstler und H. Schlemilch (Abteilung für Karst- und Höhlenkunde der Naturhistorischen Gesellschaft Nürnberg). Zeichnung: R. Illmann.
