# Ökologische Schäden durch Massenskisport

Entwicklung und Veränderung  
des Skigebietes am Fellhorn bei Oberstdorf/Allgäu von 1953 - 1982  
durch seine Erschließung für den Massenskisport.

von *Thomas Dietmann*

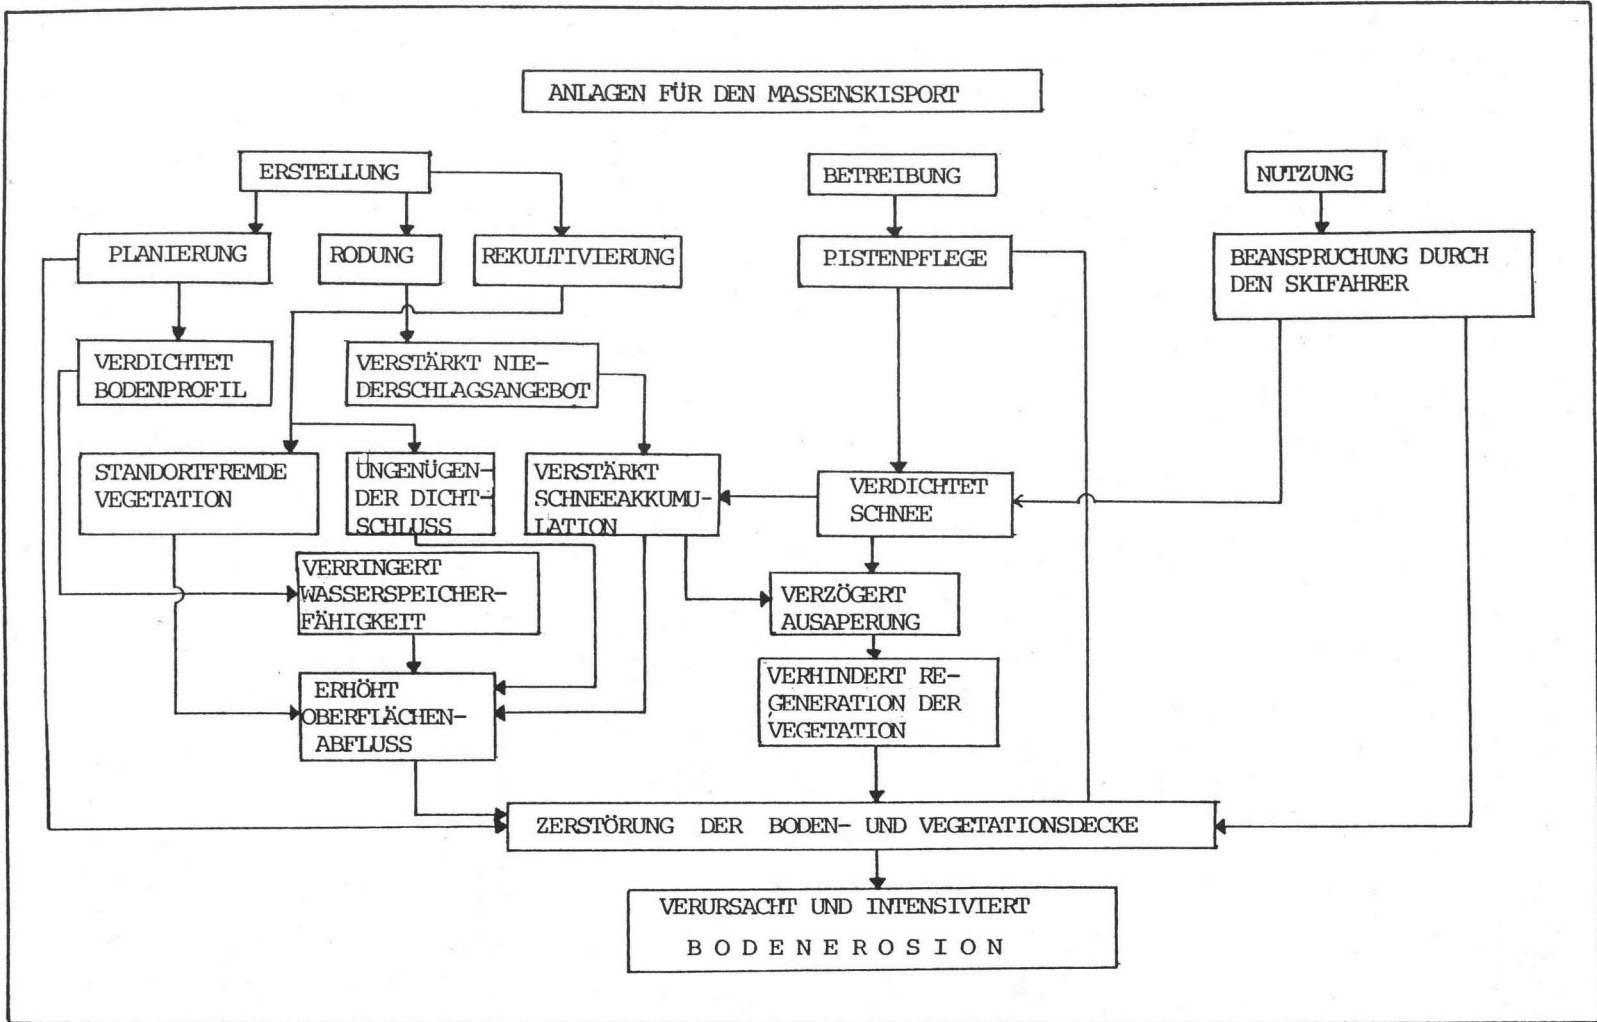
Abb. 4 Eingriffe und Folgewirkungen durch Anlagen für Massenski sport (Entwurf Th. Diemann)

In Abb. 4 sind die *Eingriffe* und die sich daraus ergebenden *Folgewirkungen* zusammenfassend dargestellt.

Es wird deutlich, daß die Gesamtheit dieser Eingriffe und Veränderungen letztlich zu einer *Zerstörung der autochthonen Boden- und Vegetationsdecke* führt und angesichts der engen Verknüpfung von Abfluß- und Abtragsvorgängen Erosionsschäden verursacht.

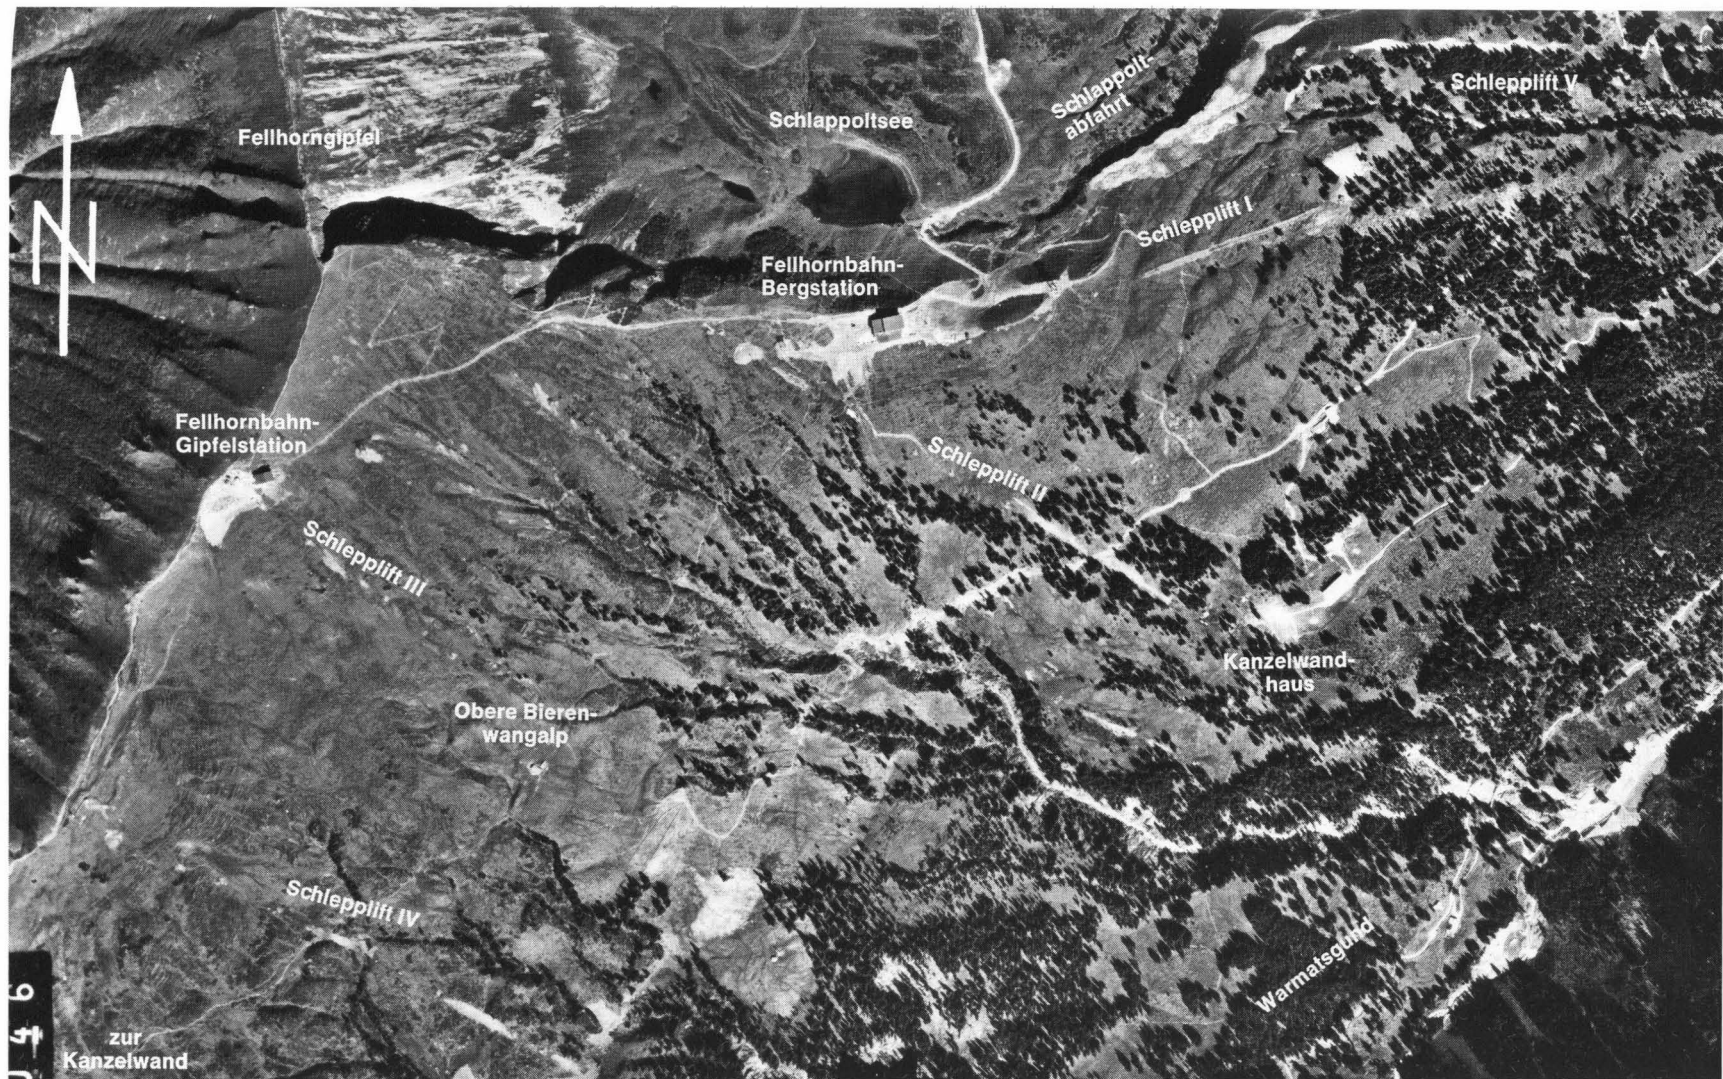
Abb. 6 Der Zustand 1974

Bei sämtlichen bearbeiteten Luftbildern unterscheidet sich die „*ungestörte*“ Boden- und Vegetationsdecke von der „*gestörten*“ (vegetationsfreie und vegetationsveränderte Flächen) durch eine deutliche Veränderung des *Grautons*. Sämtliche Veränderungen, die primär mit einer Entfernung oder Umgestaltung der Boden- und/oder Vegetationsdecke verknüpft sind, manifestieren sich in einer auch strukturell typisch hervortretenden *Aufhellung der Grautonwerte* bis zu Weiß (vgl. Abb. 6).

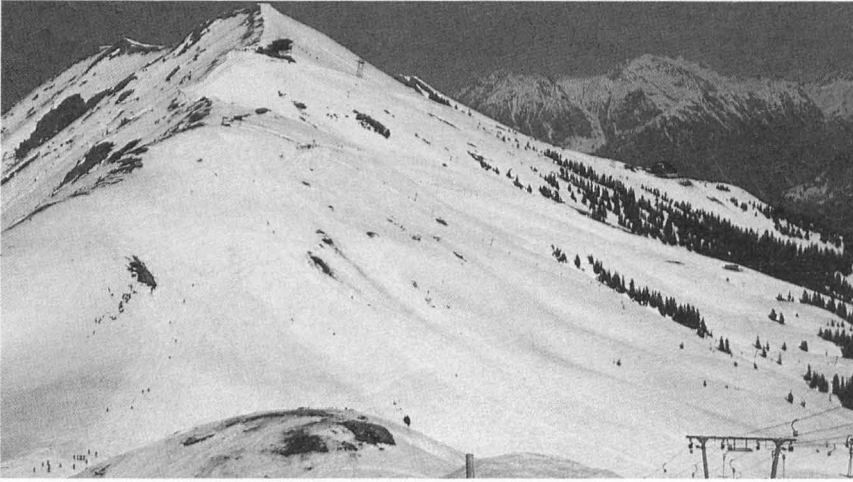
Bild 1 Das Bild zeigt den oberen Teil des hochgelegenen Pistengebietes mit Fellhorngipfel (höchster Bildpunkt), der Fellhornbahn-Gipfelstation (linkes oberes Bilddrittel) und der Fellhornbahn-Bergstation (rechts Mitte). Im Mittelgrund des Bildes nach SO abfallend ist Lift IV mit Ausstiegsstelle und Bergstation, von der Fellhornbahn-Gipfelstation nach SSO abfallend ist Lift III zu erkennen. In der Oberen Gerenpiste (linker Bildrand) befinden sich mehrere Skifahrer; südlich parallel zu Lift IV verläuft die Katzenkopfpiste, hier befinden sich zwei größere schneefreie Flächen mit mechanischen Schäden an der Humusdecke mit streifenartigem Materialversatz talwärts. Nördlich parallel zu Lift IV verläuft die Möserpiste, südlich parallel zu Lift III die Heubichelpiste. Die große schneefreie Fläche im linken unteren Bilddrittel liegt direkt auf dem Verbindungsgrat zwischen Fellhorngipfel und Kanzelwand. Die streifenförmigen Fichtenbestände im rechten Bildteil zeichnen den Verlauf von Tobeln nach. Am rechten Bildrand liegt ungefähr in Bildmitte vor den geschlossenen Fichtenbeständen die Obere Bierenwangelpe.

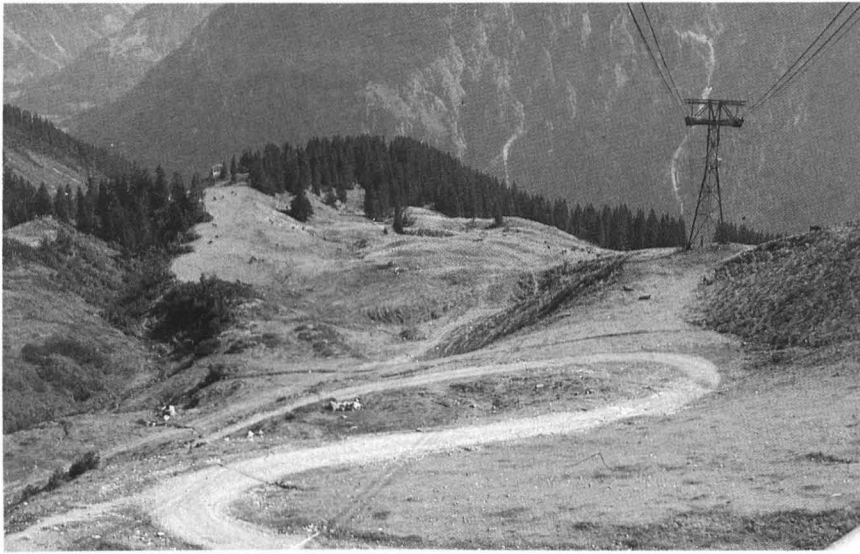
Bild 3 Das Bild zeigt die Situation direkt östlich unterhalb der Fellhornbahn-Bergstation. Am linken Bildrand der eingeschnittene Kuchenbach. Das Bild verdeutlicht die verschiedenen **Arten der Geländekorrektur**: vom Aufnahmestandpunkt in Richtung Seilbahnmast und im linken Bilddrittel die mit Kühen bestandene Fläche ist **Vollplanierung**, weite Bereiche zwischen diesen beiden Flächen sind durch **Teilplanierung** verändert worden; im Bereich der linken unteren Bildhälfte bis zur geschlossenen Latschengruppe rechts des Kuchenbaches haben **Einzelkorrekturen** stattgefunden. Korrigierte Flächen unterscheiden sich auch hier von unkorrigierten Flächen deutlich im Erscheinungsbild der Vegetation.
