# Uferstrukturkartierung Thurnhaufen (Donauufer ggü. Hainburg, November 2007, Stromkm 1882,85 bis 1885,35)

Ein Jahr nach der Umsetzung des Uferrückbau Thurnhaufen wurde der Entwicklungszustand der Donauufer erfasst und dokumentiert, entsprechend der strukturellen Ausformung den charakteristischen Typen zugeordnet und dies kartographisch ausgewiesen.

## Strukturkartierung Uferrückbau Thurnhaufen

von Fkm 1882,85 bis Fkm 1885,35  
im November 2007

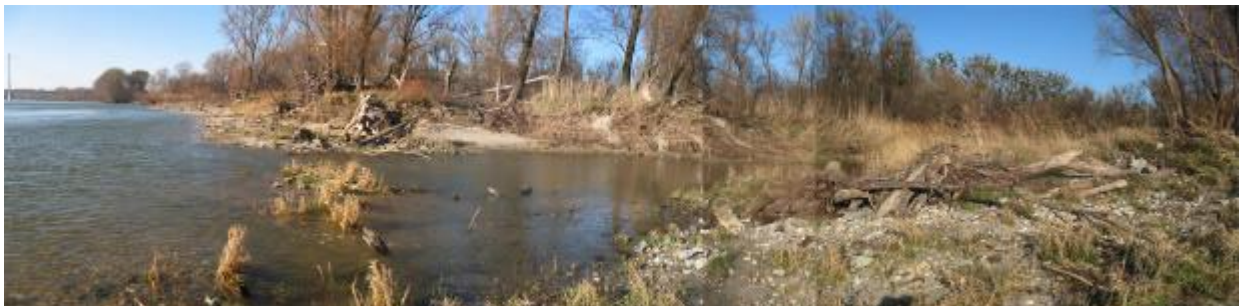
Fkm 1885,3 Blick stromaufwärts (Graben, Einströmöffnung Spittelauer Arm)  
[Foto: panorama\_graben.jpg]

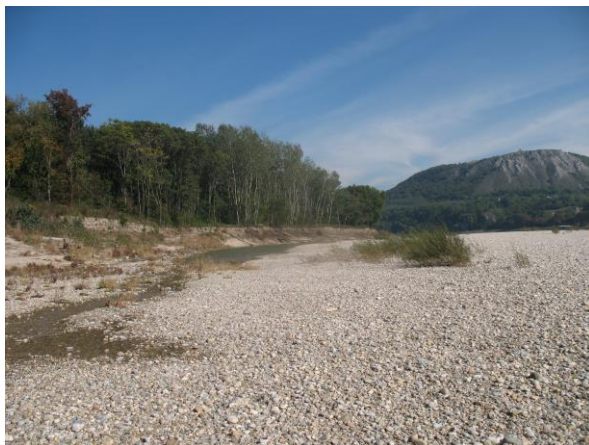
[Foto: IMG\_1710.jpg im Ordner 07 10 01!!!!]

Wasser am Böschungsfuß bei höherem Wasserstand (01.10.2007)

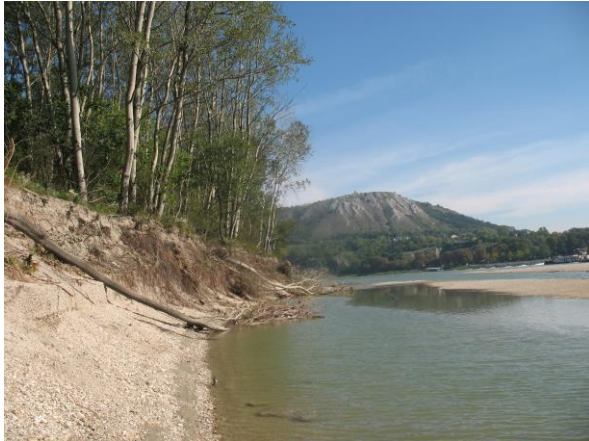
Erosion an der Waldkante – hängende Bäume,  
Wurzelvorhang  
[Foto: IMG\_1713.jpg im Ordner 07 10 01!!!]

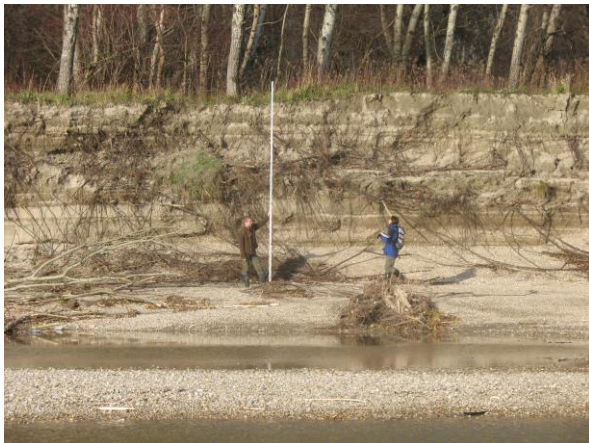
Erosion an der Waldkante – Wurzelvorhang  
[Foto: kartierung 73.jpg]

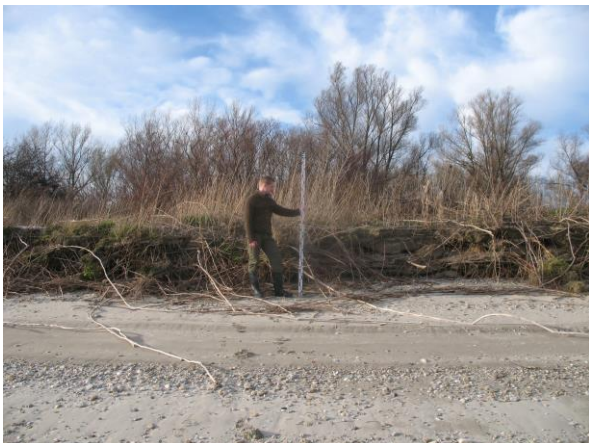
Bewachsene lehmige Böschung  
[Foto: kartierung 153.jpg]

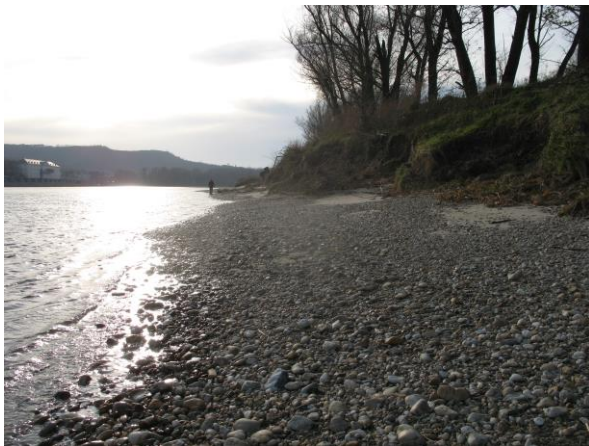
Gehölzsaum an der Erosionskante  
[Foto: kartierung 163.jpg]

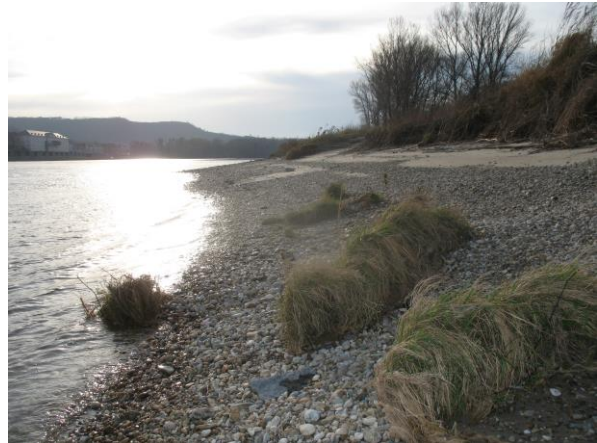
Von der Böschung abgebrochene Grasnarbe auf der Schotterbank

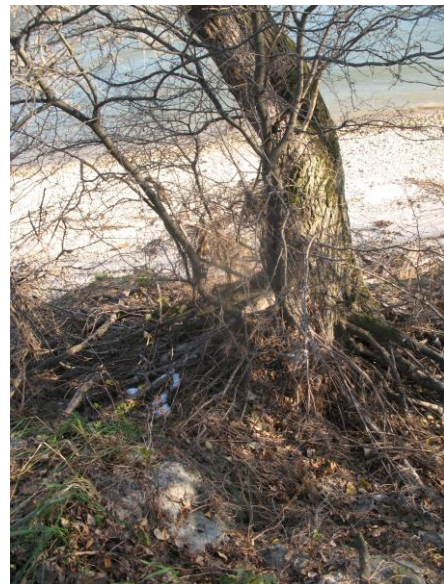
[Foto: Bild 079.jpg]

Bereits Freilegung der Wurzeln bei auf der Böschung stehendem Baum
