# Die Generalsanierung der Naturdenkmäler im Linzer Stadtgebiet

AR Wieland  
MITTMANNsGRUBER  
Oberöstr. Naturschutzbund  
Landstraße 31 (Ursulinenhof)  
A-4010 Linz

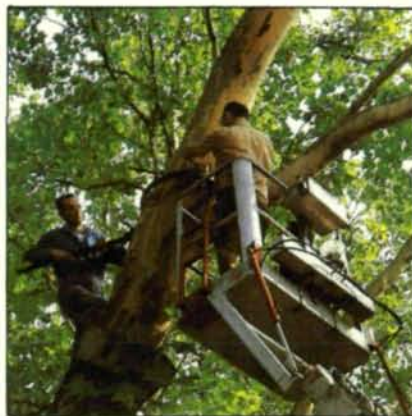
Abb. 6: Der Einsatz der hydraulischen Arbeitsbühne verursachte verhältnismäßig hohe Kosten.

Zuerst wurde das Totholz im Kronenbereich entfernt, die Aststummeln nachgeschnitten, das Kroneninnere ausgelichtet sowie die alte Eisenkonstruktion abmontiert. Da der Hauptast, wie bereits erwähnt, abgestorben war, mußte dieser abgeschnitten werden. Dies hatte zur Folge, daß man die alte Verspannung nicht mehr verwenden konnte und daher eine völlig neue Konstruktion anfertigte und montierte. Die Druck- und Ringwunden sowie das abgestorbene Holz im Stamm- und Astbereich wurden ausgefräst, desinfiziert und mit plastischem Holz oder Rinde verschlossen. Nach dem Entfernen der Betonplombe fräste man die Faulstellen im Stamm ebenfalls

heraus, versiegelte die Innenwände mit Wund- bzw. Lac-Balsam und bohrte schließlich am unteren Ende des Stammes Löcher, damit das Wasser, das sich eventuell im Inneren des Baumes ansammelt, herausfließen kann. Zuletzt wurde, so wie bei allen anderen Bäumen, der Boden mit Bakterienpräparaten gedüngt und verbessert. Belüftungs-/Bewässerungsrohre eingebaut und Komposterde aufgebracht.
